EVALUACIÓN DE ESTABILIDAD DE UN TALUD EN LA ZONA
NORTE DE PAMPLONA ENTRE LOS BARRIOS JUAN XXIII Y SAN LUIS, APLICANDO
METODOS DETERMINISTICOS PARA DIAGNOSTICAR POSIBLES
FENOMENOS DE REMOCIÓN EN MASA

UNIVERSIDAD DE PAMPLONA
FACULTAD DE INGENIERIAS Y ARQUITECTURA
PROGRAMA INGENEIRIA CIVIL
PAMPLONA, 2017

Presentado al programa de Ingeniería Civil, Facultad de Ingenierías y Arquitectura de la
Universidad de Pamplona, para optar al título de Ingeniero Civil

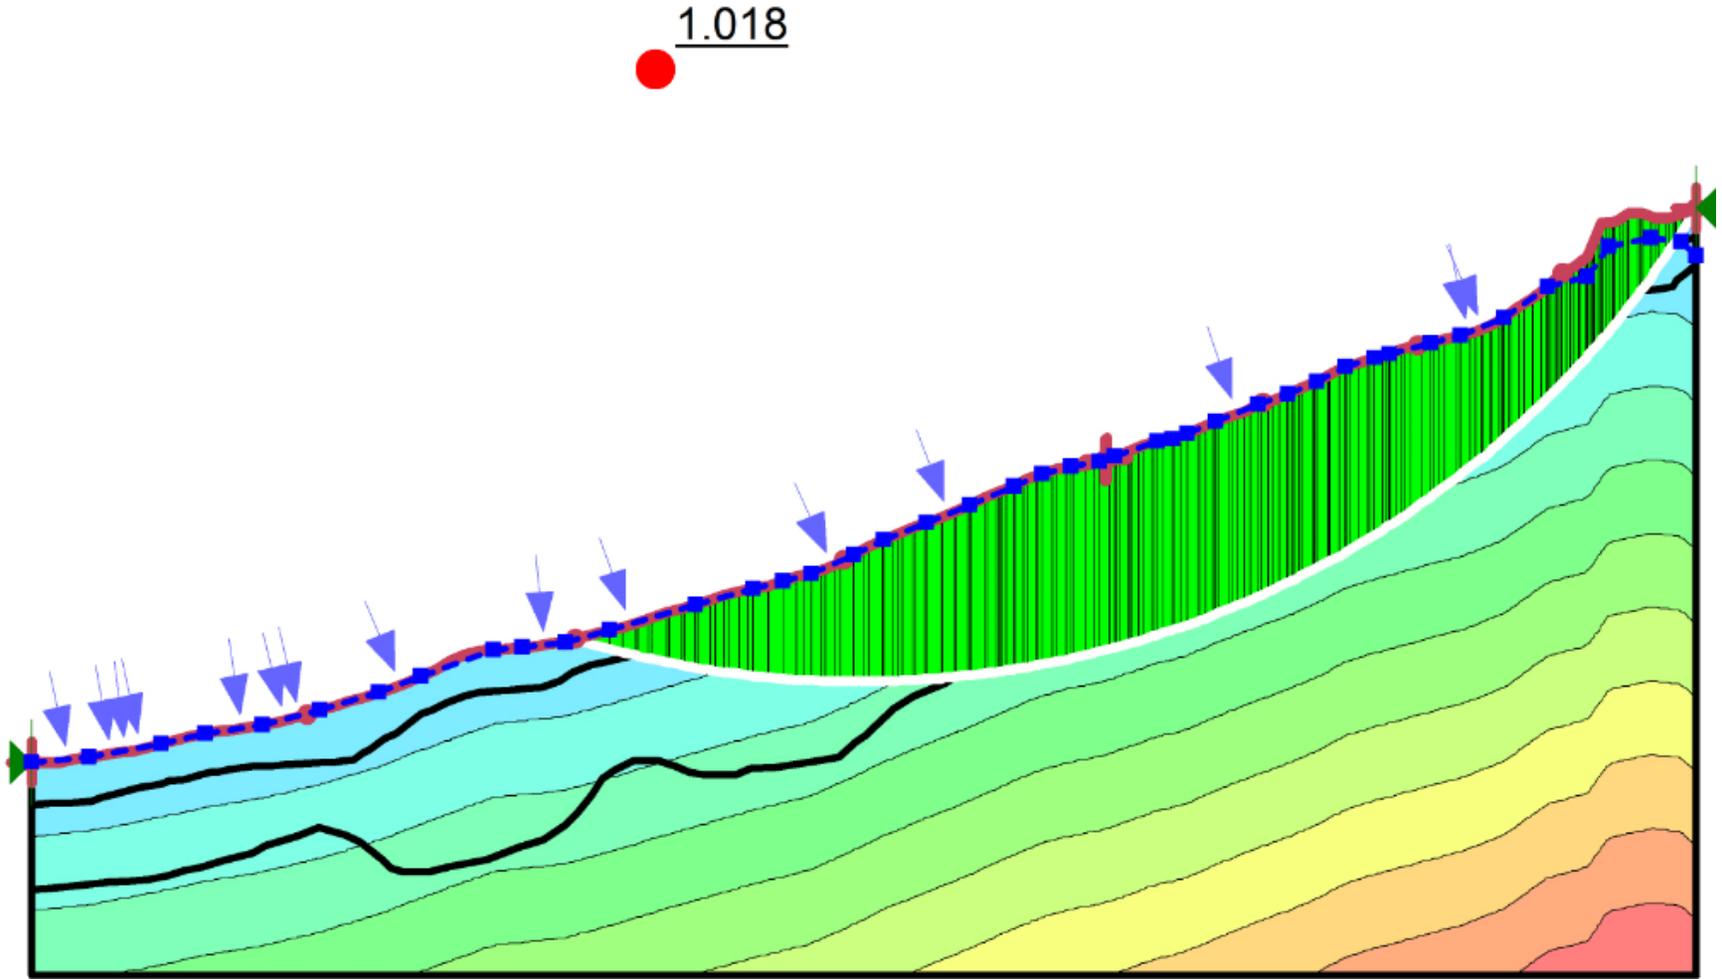
Ilustración 118 Presión de poros Método Spencer
Fuente: Autores

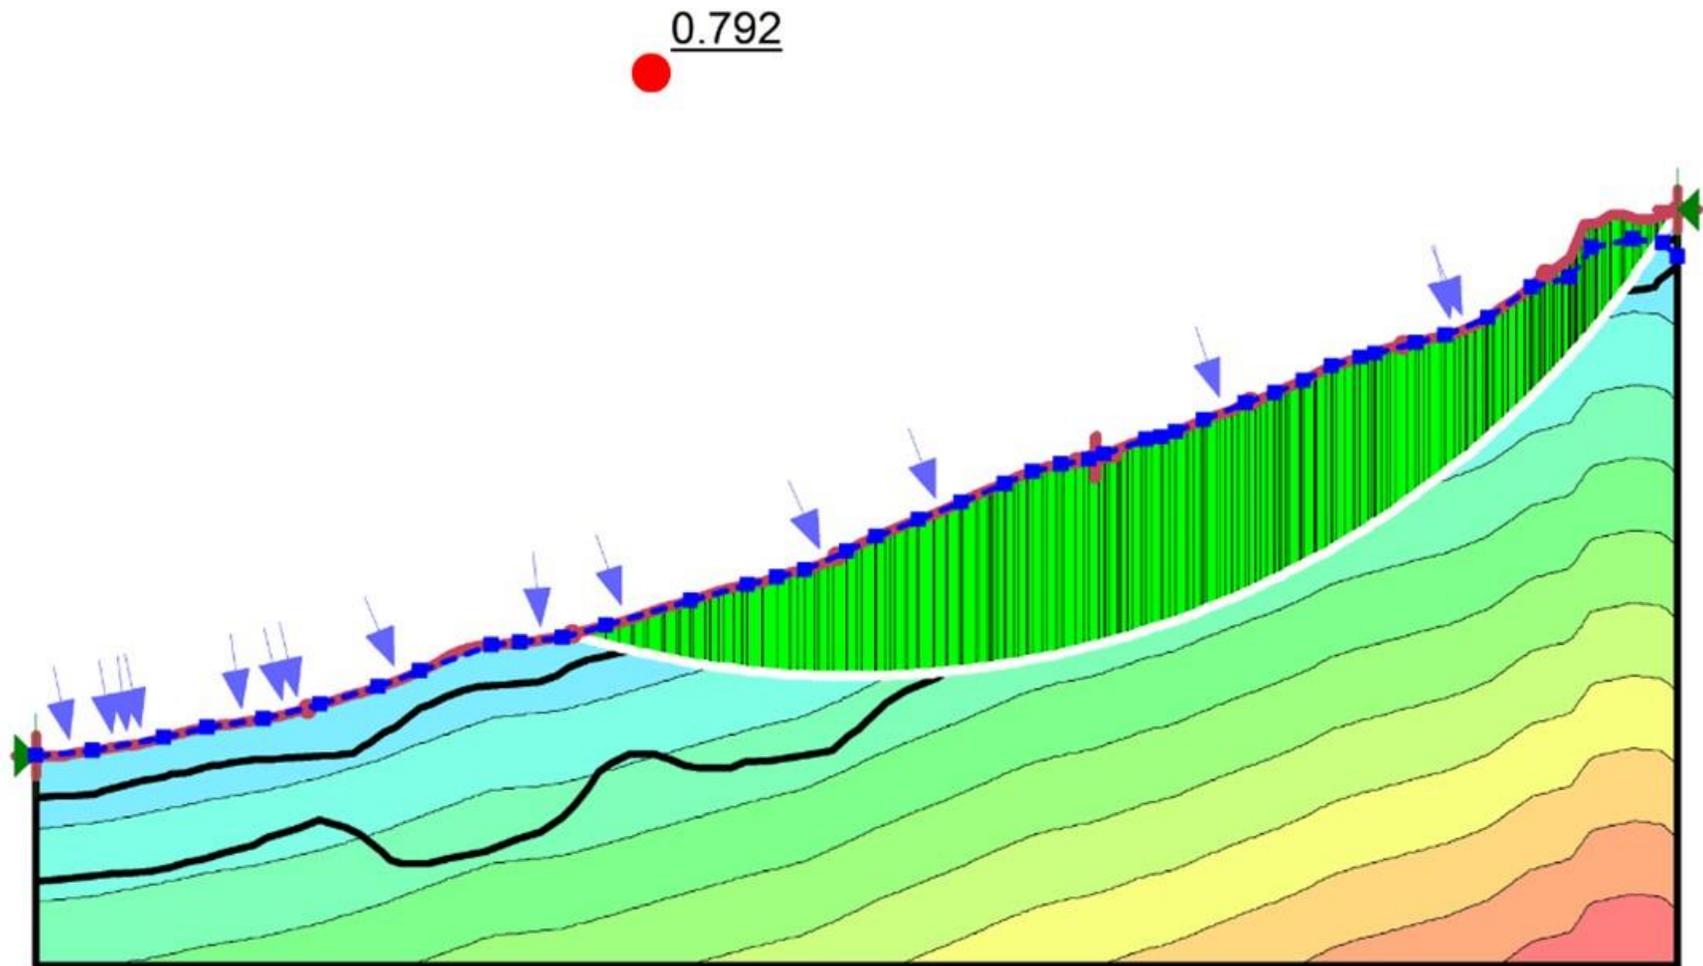
Ilustración 120 Presión de poros Método Fellenius
Fuente: Autores

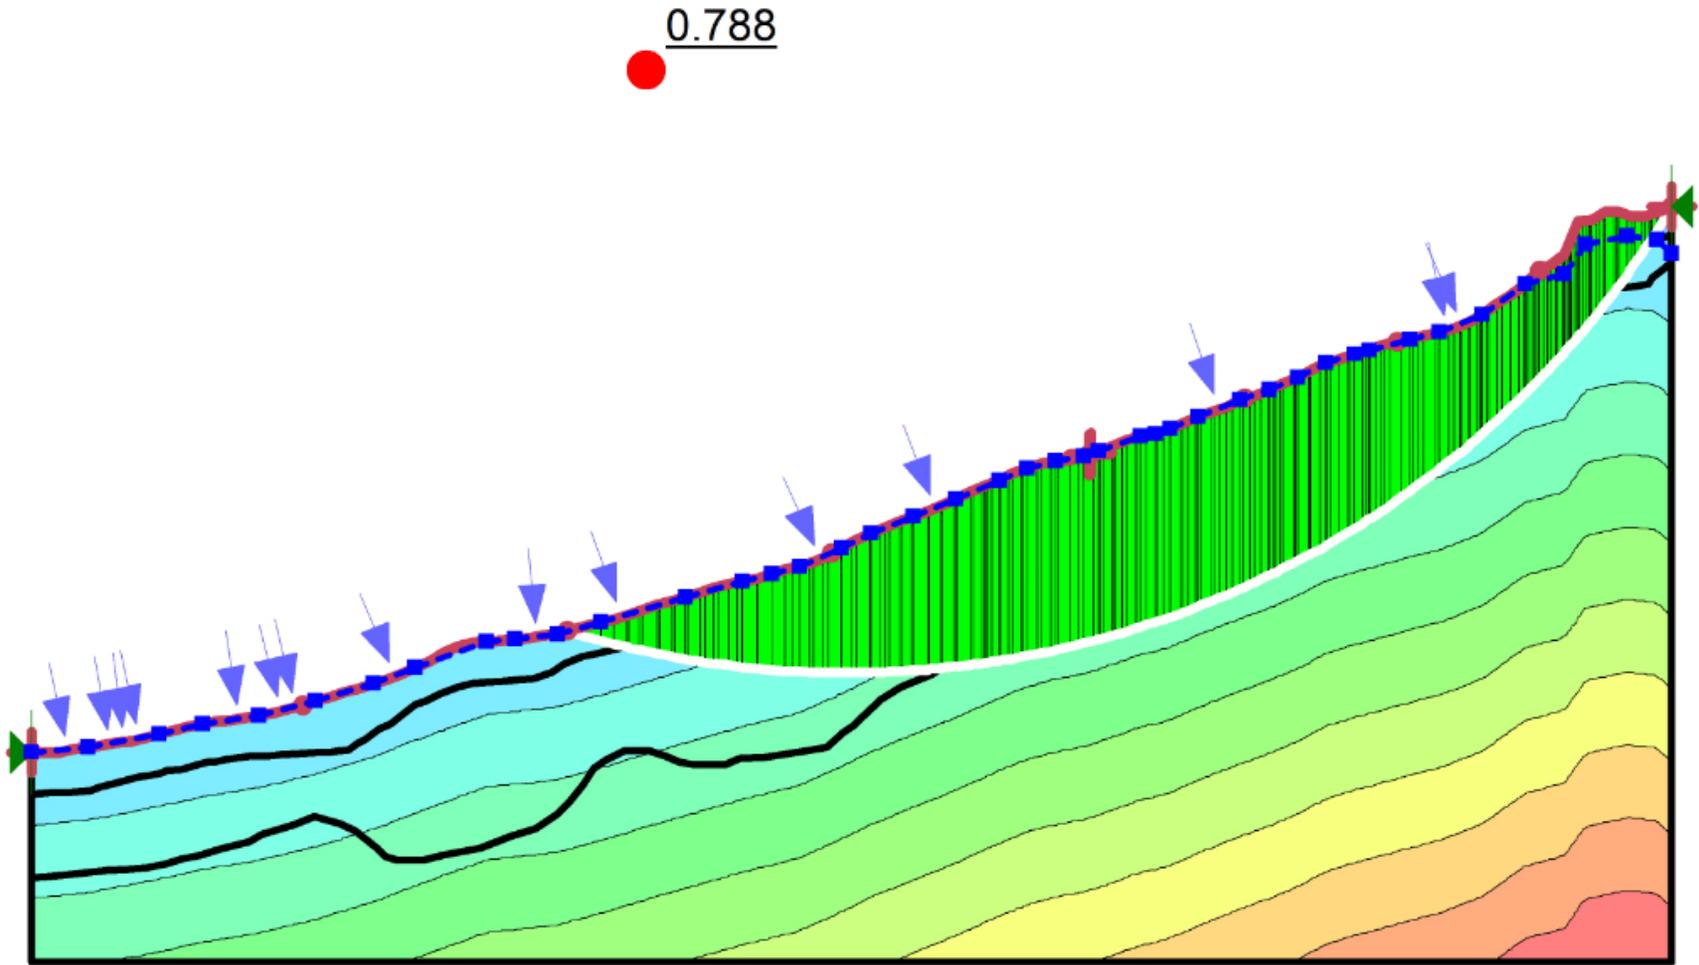
Ilustración 126 Presión de poros Método Spencer
