**APOYO COMO INGENIERO CIVIL EN FORMACIÓN, EN LA SUPERVISIÓN,
SEGUIMIENTO Y CONTROL TÉCNICO-ADMINISTRATIVO DE LAS OBRAS CIVILES
DE INFRAESTRUCTURA PÚBLICA A EJECUTAR EN EL MUNICIPIO DE
PAMPLONA, NORTE DE SANTANDER.**

**Informe final de trabajo de grado en la modalidad de práctica empresarial,
presentada como requisito para optar al título de Ingeniero Civil.**

**INFORME FINAL DE PASANTIAS
REALIZADAS EN LA SECRETARIA DE PLANEACIÓN DE LA ADMINISTRACIÓN
MUNICIPAL DE LA CIUDAD DE PAMPLONA, NORTE DE SANTANDER**

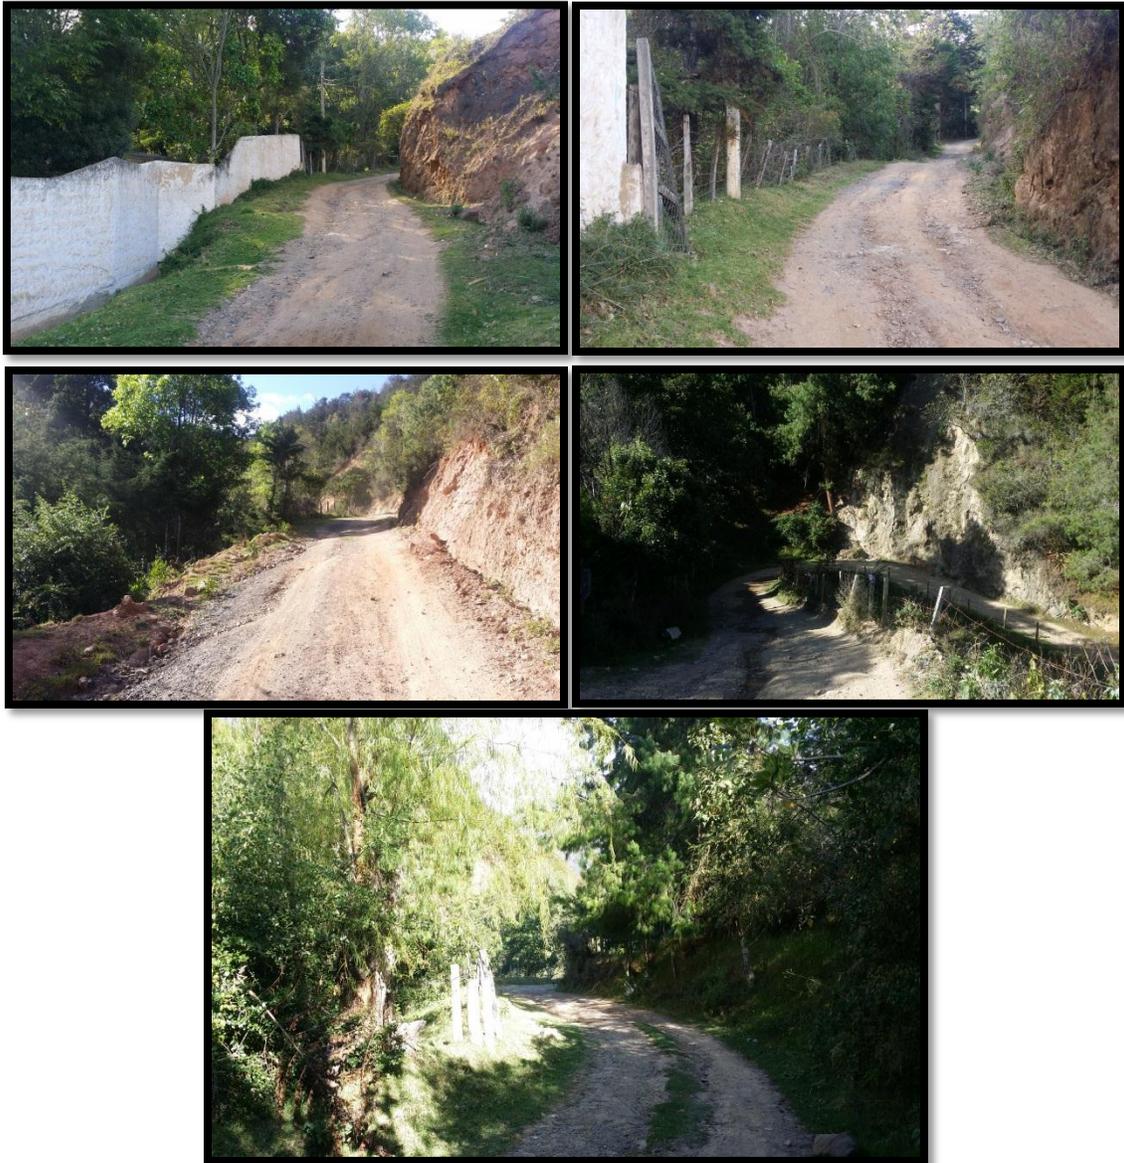
Imágenes 2,3,4,5 y 6. Registro fotográfico de la vía en su estado inicial.

✓ **Estado inicial de la vía a intervenir**

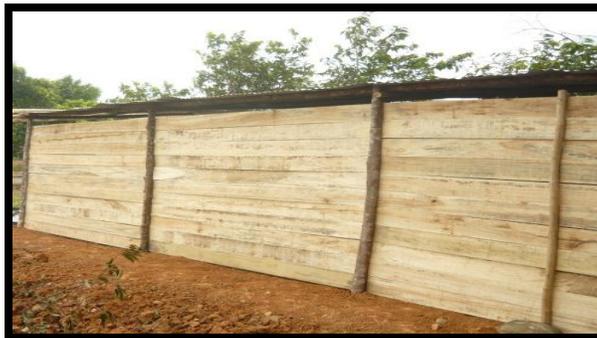
Imagen 7. Campamento

Campamento. Se construyó un campamento ocasional al iniciar la obra haciéndose indispensable para el almacén de los materiales y herramientas necesarias durante el transcurso de la construcción de la misma. Posee un área de 30 m² y se le echó un solado para el piso del mismo.

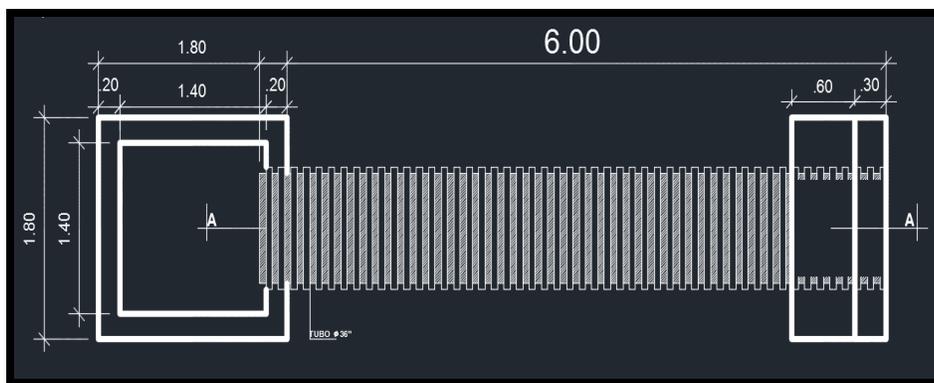
Detalle del diseño en planta de Alcantarillas construidas.

El proyecto dio inicio en una primera etapa con la construcción de tres alcantarillas (caja colectora, cabezotes, aletas y soleras) en tres de los puntos más críticos de la vía.

La alcantarilla N°1 se construyó en el K0+430 M.
La alcantarilla N°2 se construyó en el K0+758.5 M.
La alcantarilla N°3 se construyó en el K0+913 M.

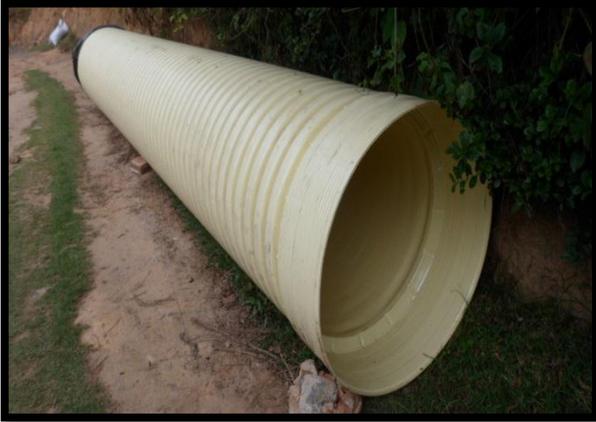
Imagen 8. Tubería PVC, D=36" y L=6m.

Para la construcción de estas alcantarillas se utilizó tubería de PVC de $d=36''$, con 6m de longitud. Así mismo, se utilizaron costales (sacos) llenos con una base granular para ayudar a compactar el tubo en el terreno y por ende dar una mayor estabilidad a éste. Los materiales como arena, grava, triturado, agua y cemento, fueron utilizados para realizar la respectiva mezcla.

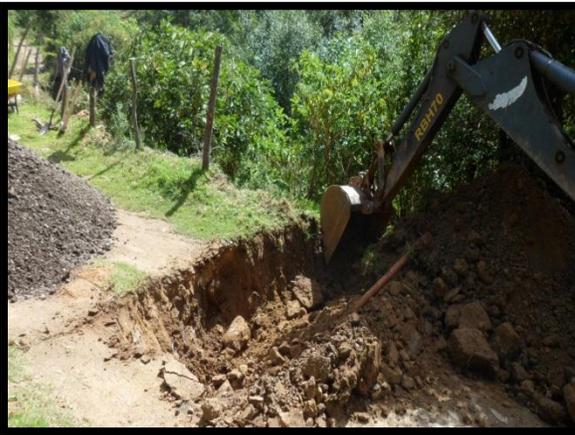
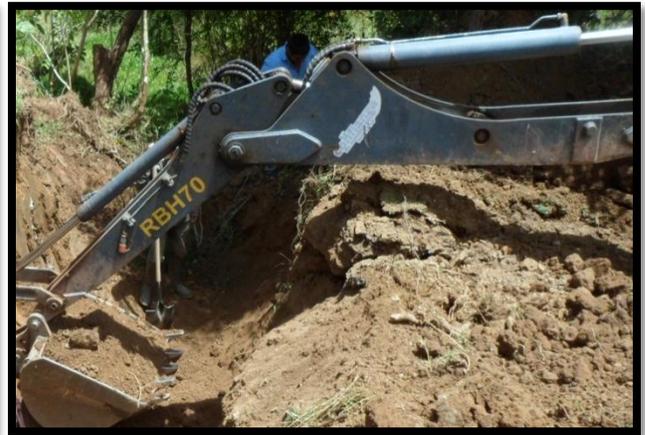
Imágenes 10 y 11. Excavación para alcantarillas.

- Excavación: Inicialmente se realizó la excavación mecánica con retroexcavadora en cada punto, con un ancho y profundidad de (1.80x1.80) m², respectivamente.

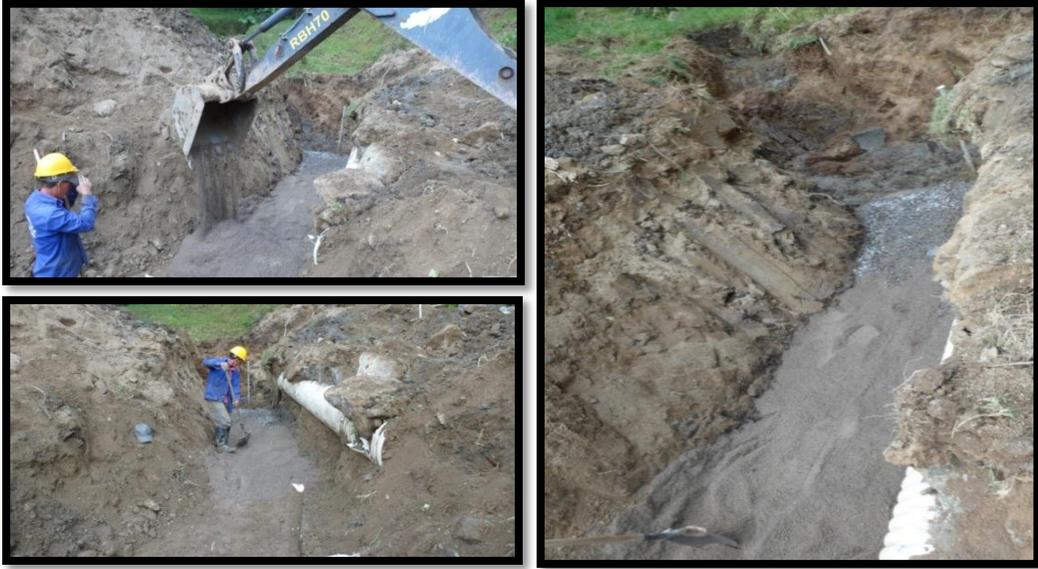
Imágenes 12,13 y 14. Colchón de arena para la colocación del tubo.

- Colchón de arena: Una vez realizada la excavación, se hizo un colchón en la base de esta misma, con una capa de arena fina de 12 cm de espesor; en puntos muy húmedos fue necesario agregar una pequeña base de triturado para que brindara resistencia a la misma.

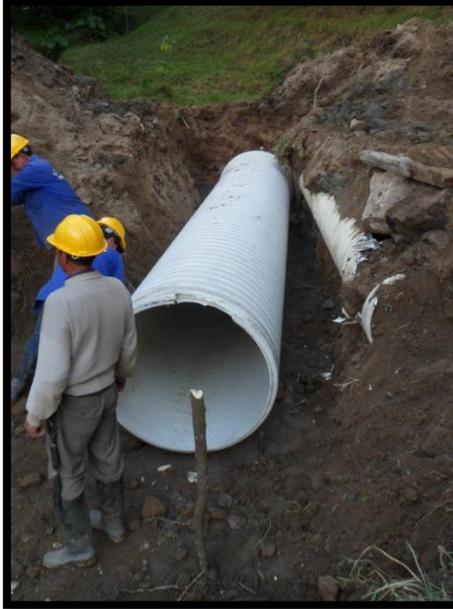
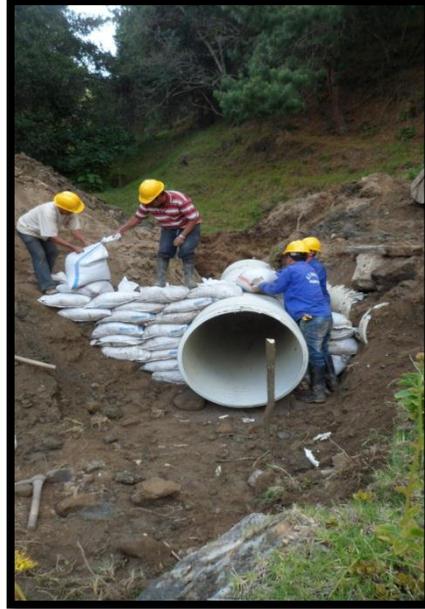
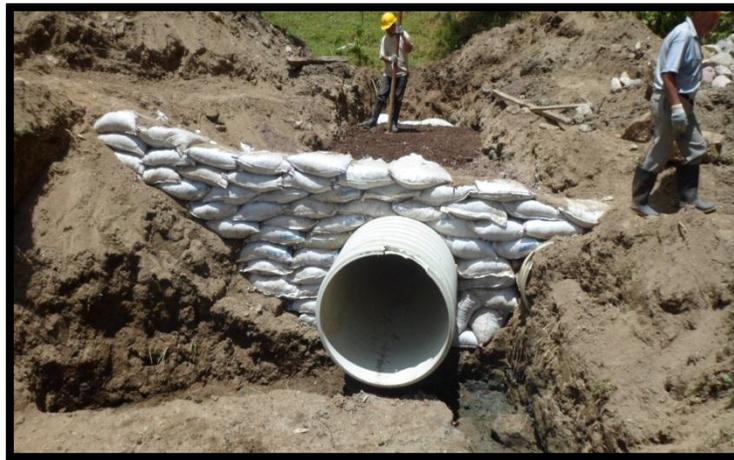
Imágenes 15,16 y 17. Instalación del tubo.

Posterior a ello, se extiende una capa de solado sobre la rasante, para una mayor compactación y resistencia.

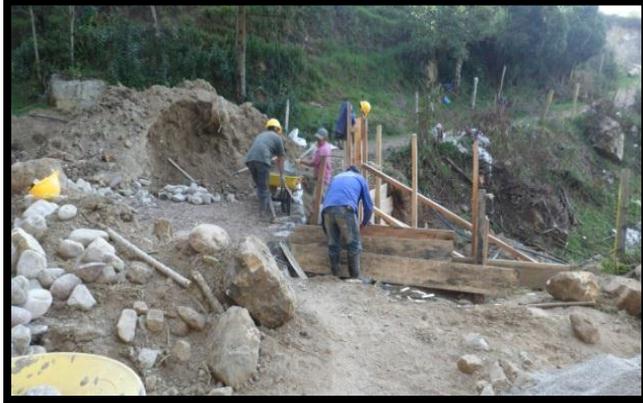
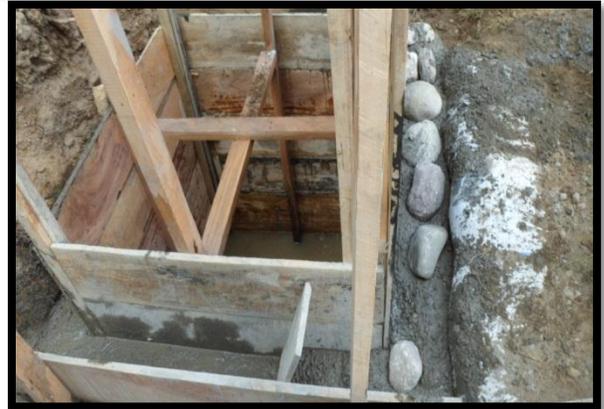
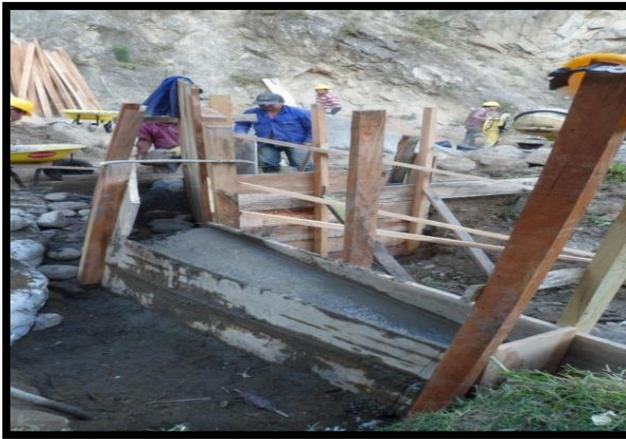
Imágenes 18,19 y 20. Replanteo y fundida de la estructura en concreto ciclópeo.

Una vez instalado el tubo se procede a replantear el terreno para la construcción del cabezote y poceta (caja recolectora), así como de la estructura de la alcantarilla como tal.

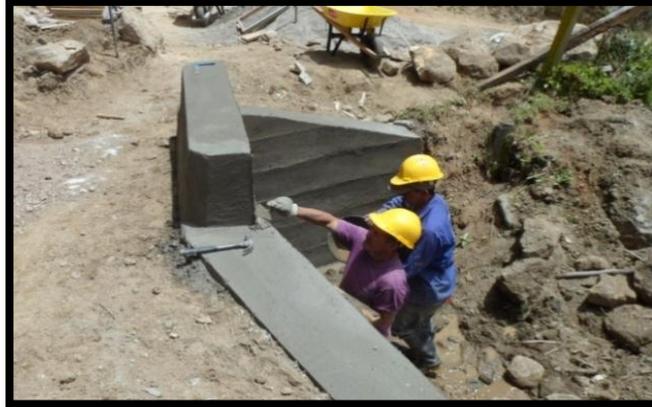
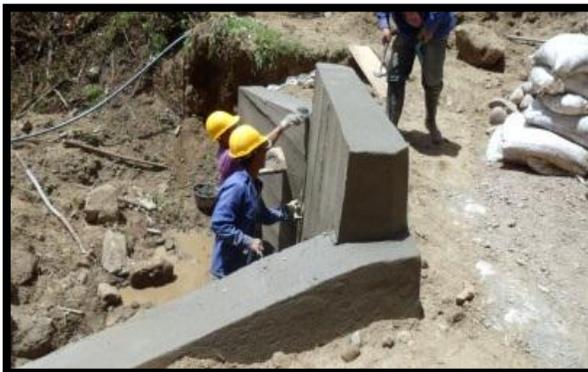
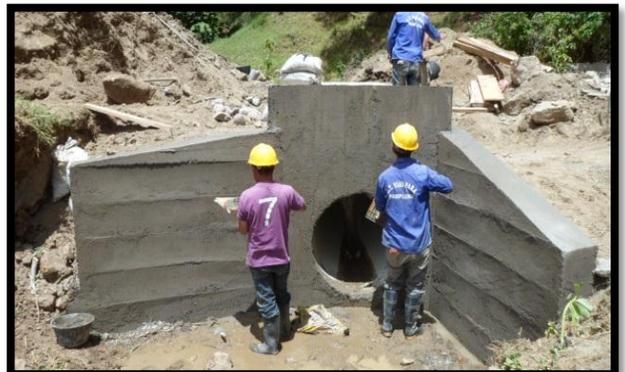
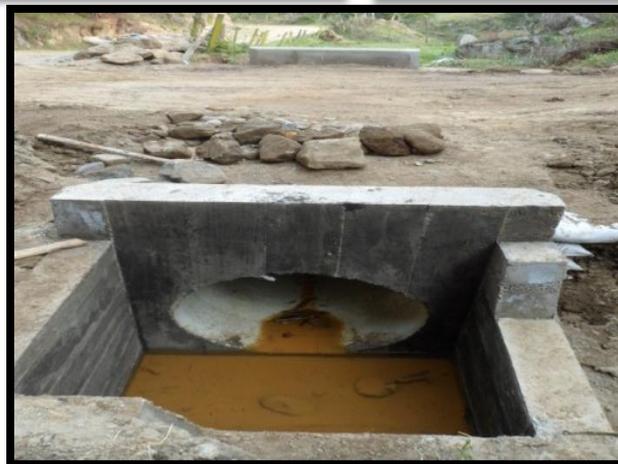
Imágenes 21,22,23 y 24. Alcantarilla terminada.

Finalmente, y luego de tener completamente fundida la estructura y darle su respectivo tiempo de secado se desencofró esta misma y se tenía ya la alcantarilla terminada.

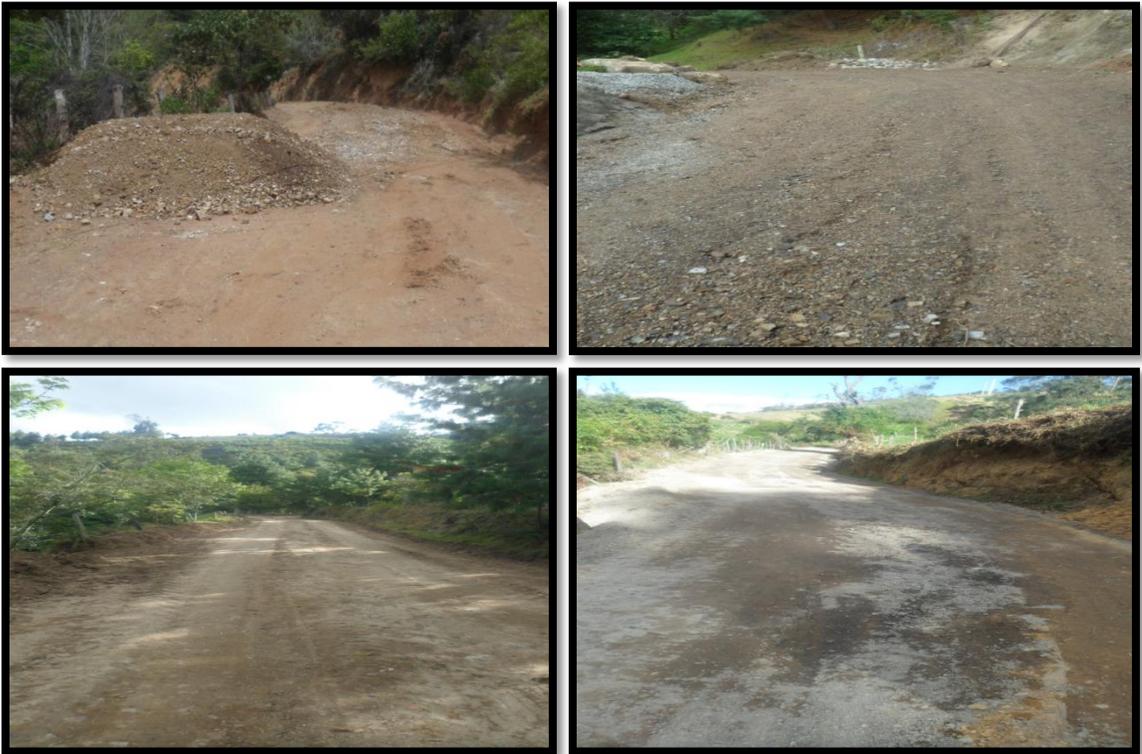
Imágenes 25,26,27 y 28. Recebo extendido y compactado con $e=15\text{cm}$.

Una vez terminada la construcción de las alcantarillas se procedió a nivelar la vía con material recebo; se extendió y se compactó. El material era transportado en volquetas desde la cantera de la Legía.

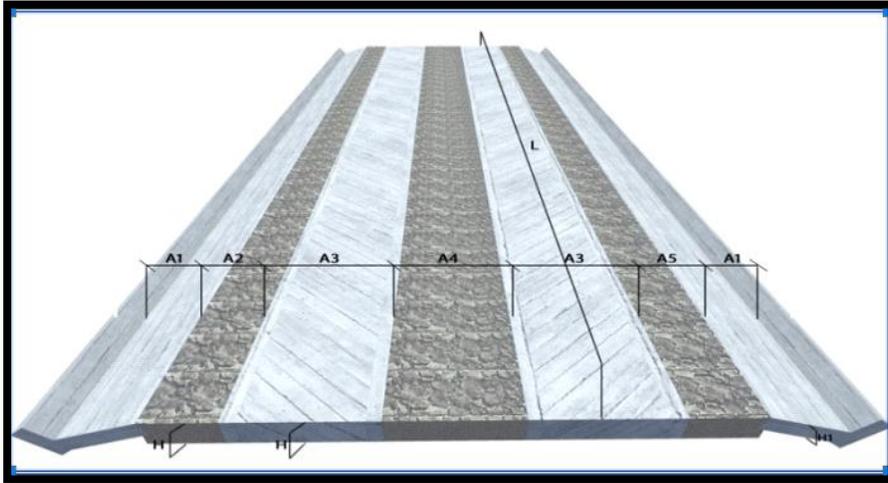
Perspectiva y detalle de la placa huella a construir.

- La cuneta maneja un ancho de 0.70m; desnivel de 20cm con bordillo de 10cm.

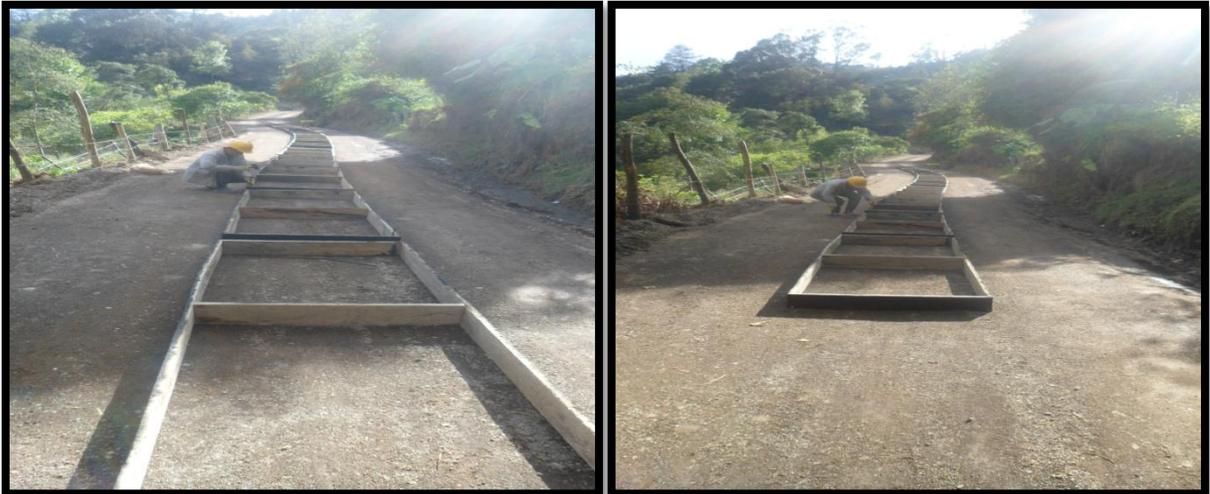
Imágenes 29 y 30. Armado de cajones sobre la vía.

La construcción del primer tramo inicia en el K0+988m y finaliza en el K0+835m. En este tramo se construyeron 153 ML de placa huella.

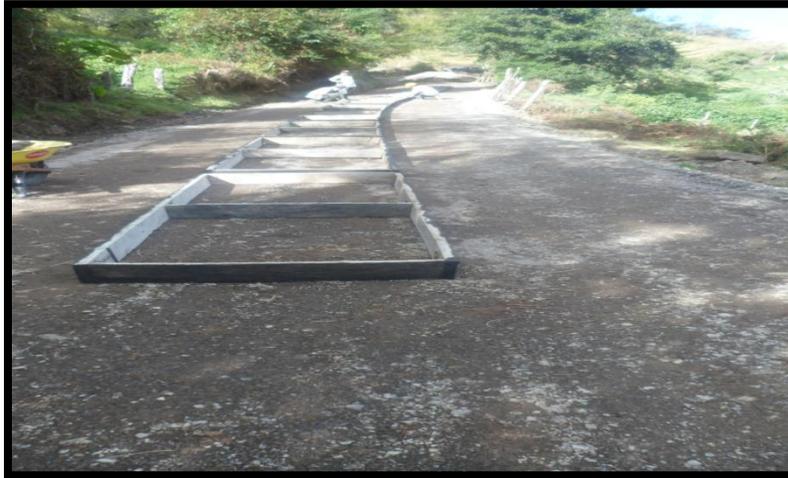
Imagen 45. Colocación de cajones.

Siguiendo el mismo proceso constructivo, se inicia la construcción del segundo tramo en el K0+785m y finaliza en el K0+683m. Aquí se construyeron 97.0 ML de placa huella.

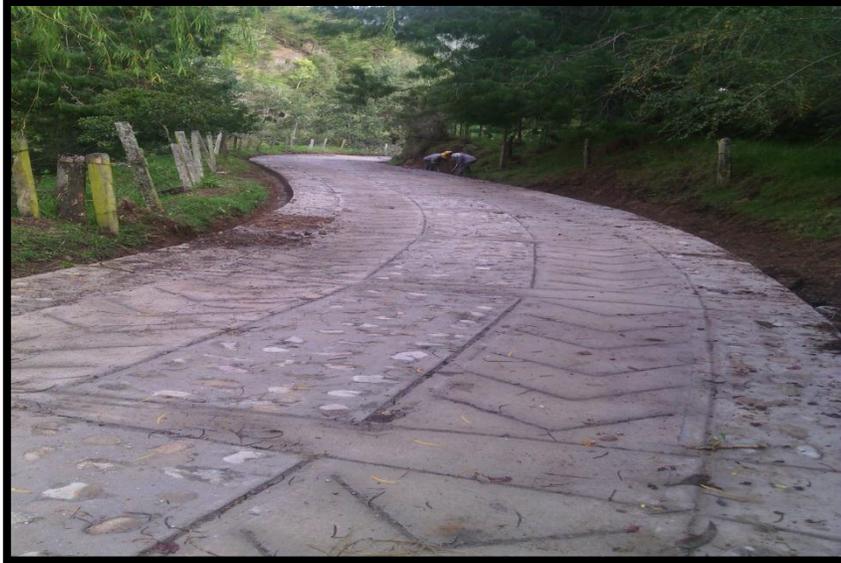
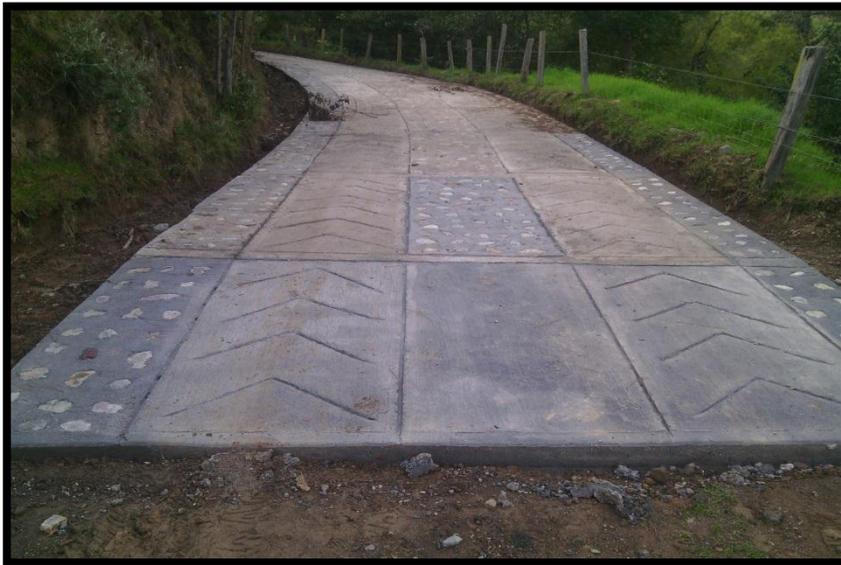
Imagen 52 y 53. Segundo tramo de placa huella completamente terminado.

Al inicio y final de cada tramo de placa huella, se construyó una rampa de 2.70*1.50, conectando así el mejoramiento en recebo con la placa huella.

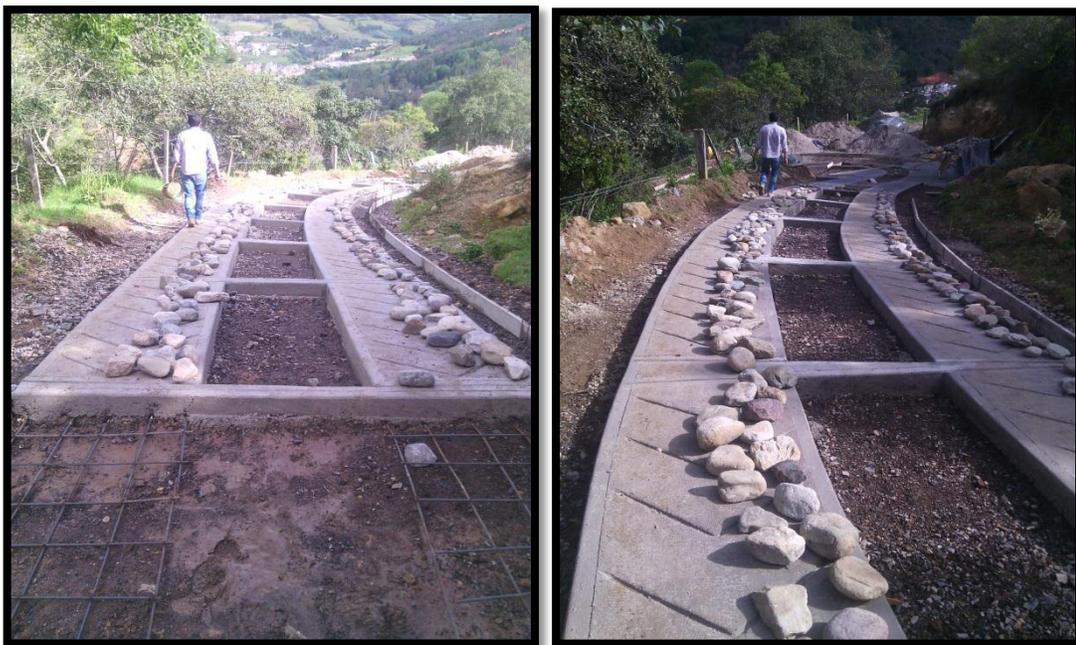
Imagen 54 y 55. Huellas fundidas.

Bajo la aplicación de la misma técnica constructiva se fundieron las huellas de este tramo, debidamente reforzadas con el acero estipulado.

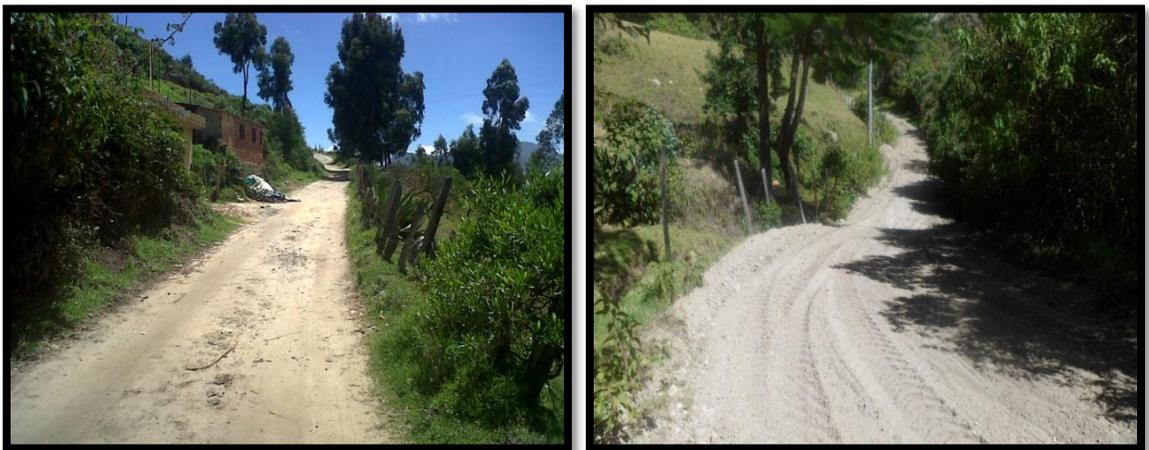
Imágenes 55 y 56. Estado de la vía antes de intervenir

✓ Estado inicial de la vía a intervenir

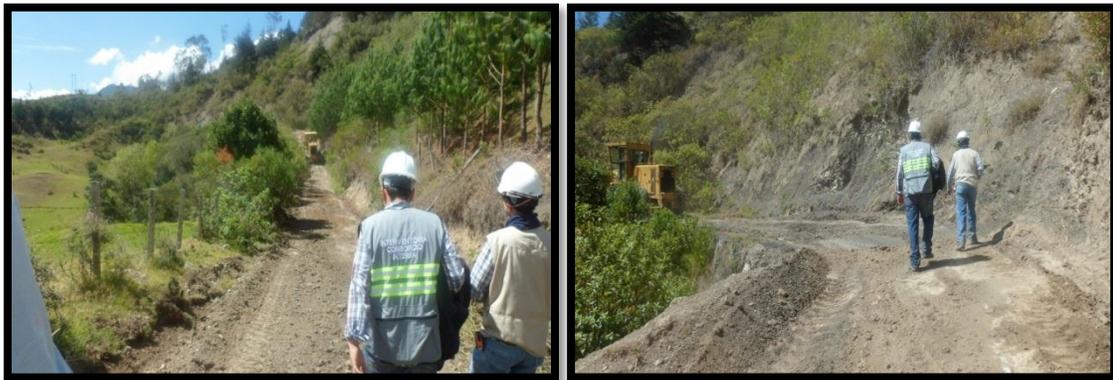
Imagen 57 y 58. Extendido de recebo con motoniveladora

Se inició con la adecuación del terreno a intervenir, regando, extendiendo y compactando material sub base y recebo, de tal manera que se lograra un espesor de 15cm.

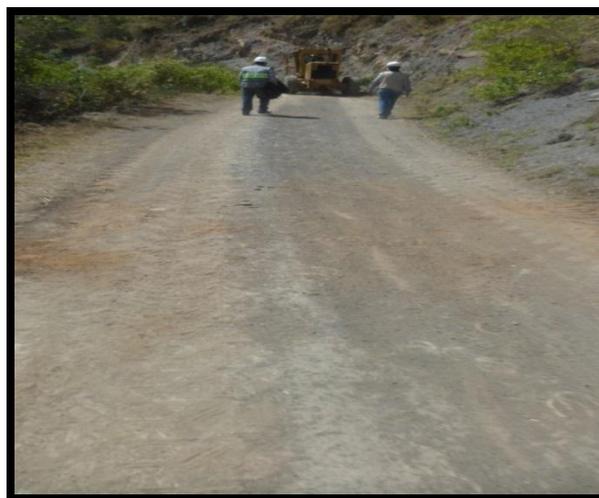
Imagen 59. Terreno compactado.

Una vez extendido el material, se realiza la debida compactación del terreno, de tal manera que este quede apto para la siguiente actividad.

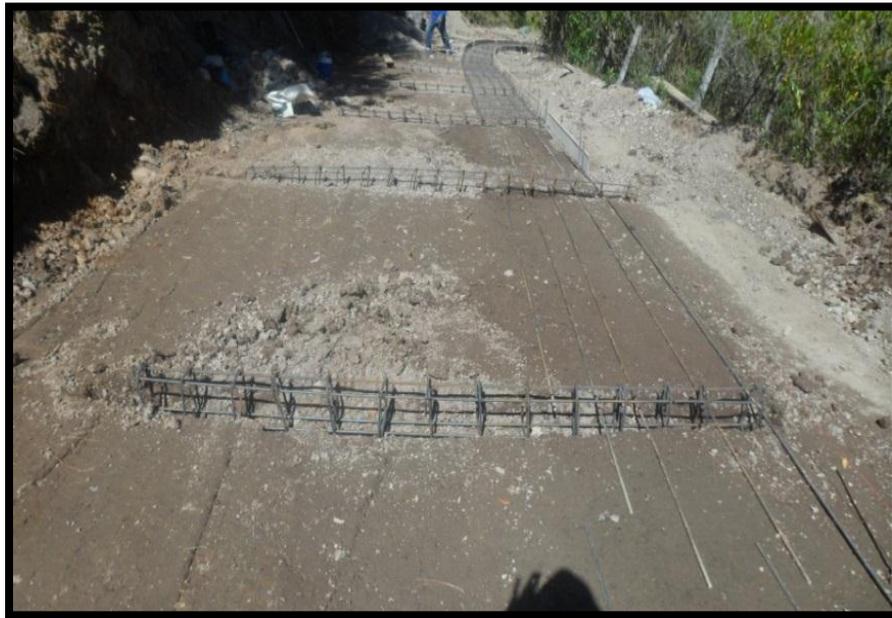
Imagen 60. Instalación de vigas riostra cada 3.0m con dimensiones de (0.10*0.20) y longitud de 2.70m.

Se inicia con el armado de parrilla y viga riostra, utilizando acero de refuerzo #3 transversal y longitudinal.

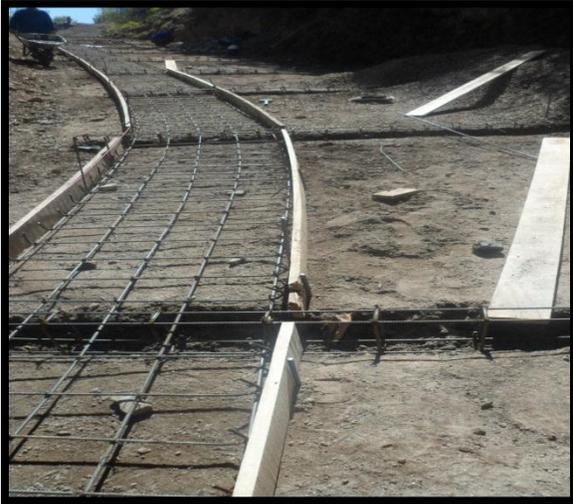
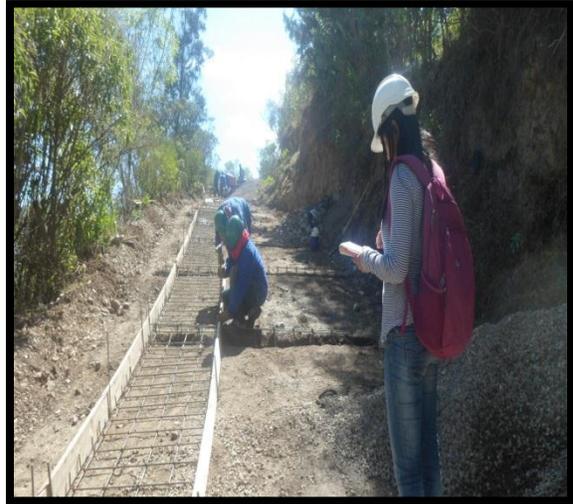
Imágenes 61 y 62. Armado de parrilla. 5 varillas longitudinales y 14 transversales.

Realizando respectivas visitas a la obra se pudo corroborar que las huellas y viga riostra quedaran armadas con el refuerzo correspondiente según los planos.

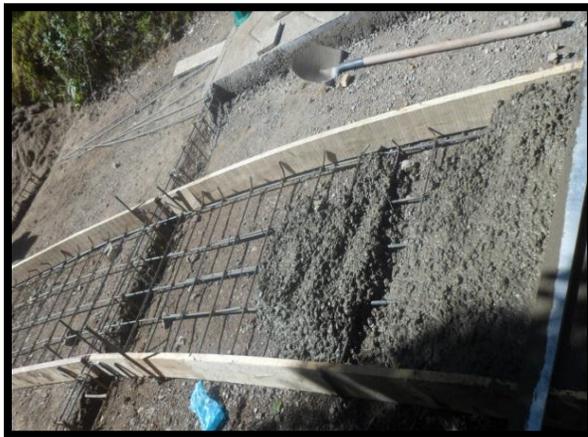
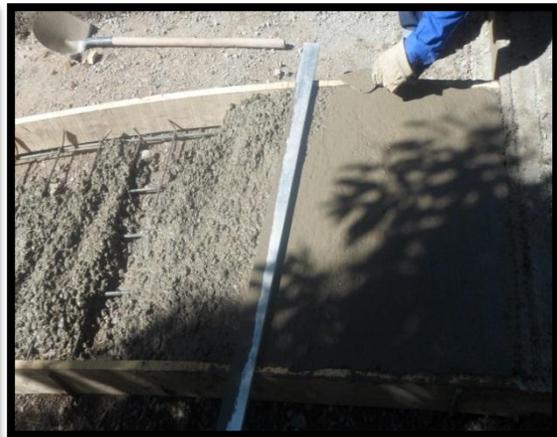
Imágenes 63 y 64. Fundida de huellas.

Luego de completar el armado del refuerzo para las huellas, se procede a fundir.

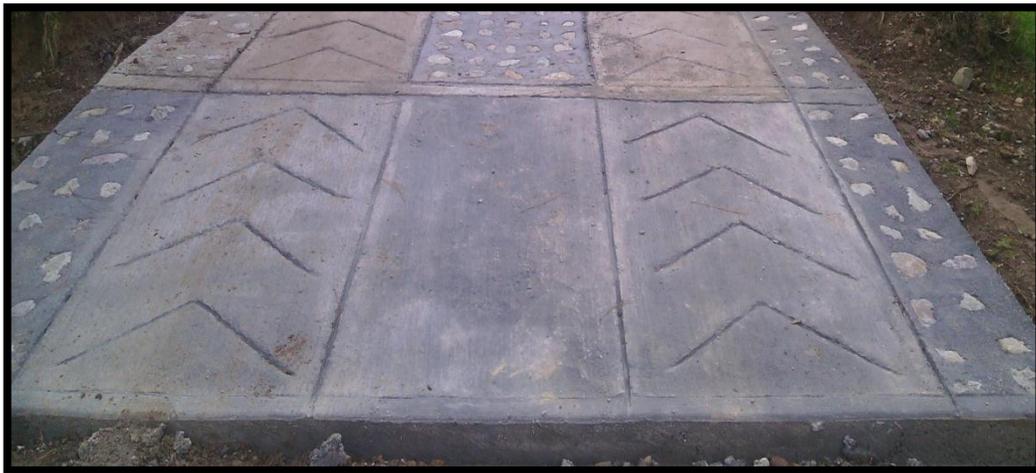
Imagen 67. Rampa

Al iniciar y finalizar cada tramo de placa huella, se construyó una rampa de (2.70*1.50) en concreto, de tal manera que se conecte el mejoramiento de la vía con la construcción de placa huella.

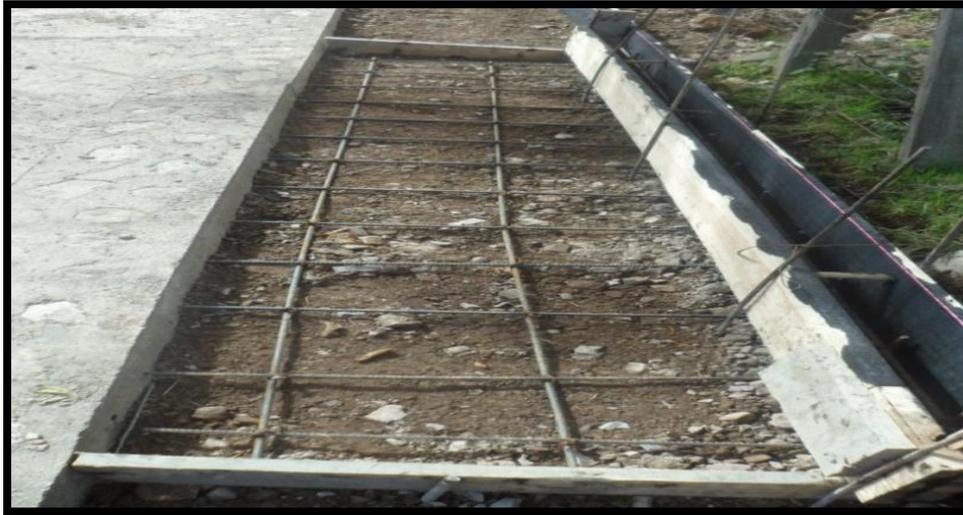
Imagen 68. Parrilla para cunetas con una dimensión de 3.0m de largo por 0.80m de ancho, armadas con 14 varillas transversales y 4 aceros longitudinales.

Se construyeron cunetas de 0.80 de ancho, 0.20 de desnivel y 0.12 de borde.

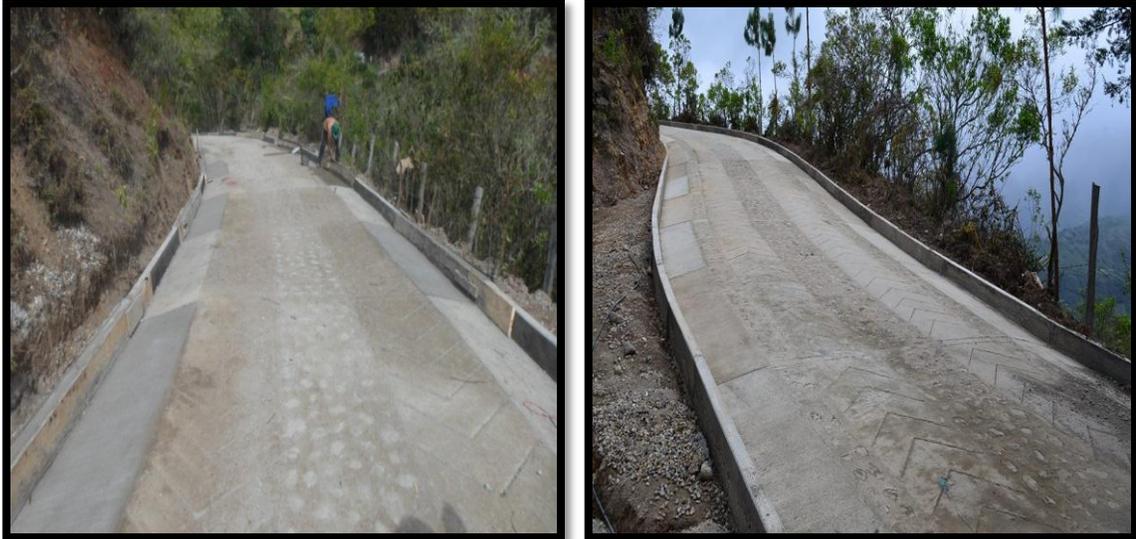
Imagen 70 y 71. Primer tramo completamente terminado.

Finalmente se concluye la construcción del primer tramo para un total de 110 ML de placa huella.

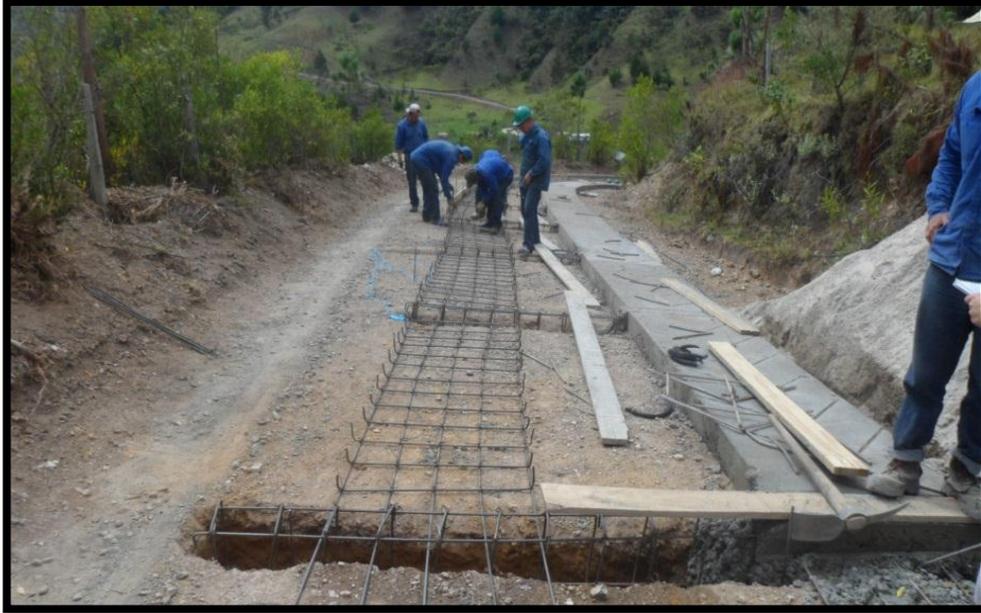
Siguiendo el mismo proceso constructivo del primer tramo, se arman las respectivas parrillas y viga riostra cada 3.0m y se comienza a fundir la estructura (huellas y enrocado).

Imagen 72. Huella lateral fundida y armado de parrilla para la otra huella.

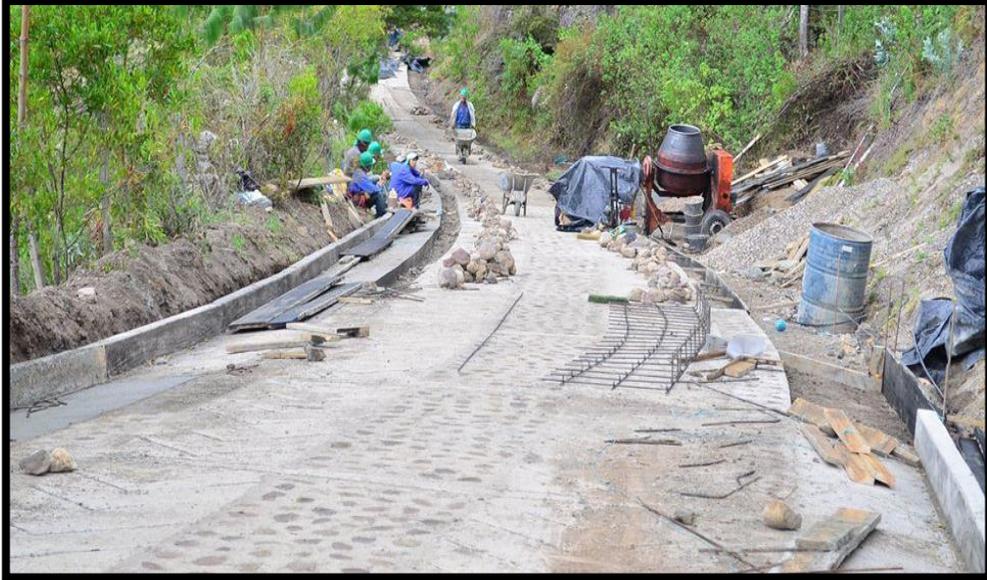
Imagen 74. Placa huella fundida y cunetas en proceso de construcción.

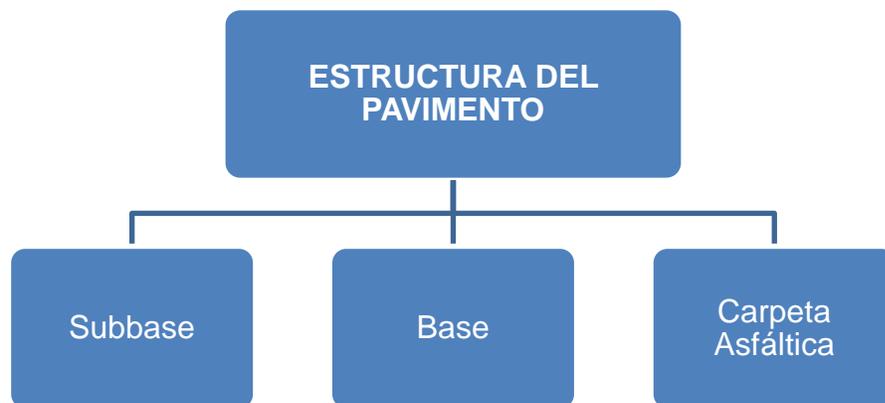
El mejoramiento de la vía consta de la siguiente estructura como pavimento flexible a construir:

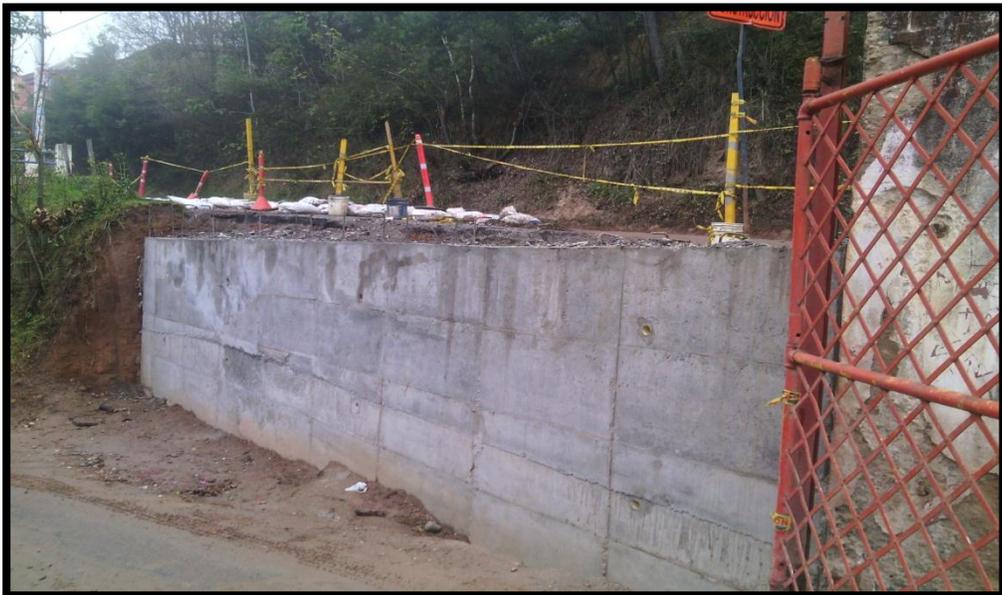
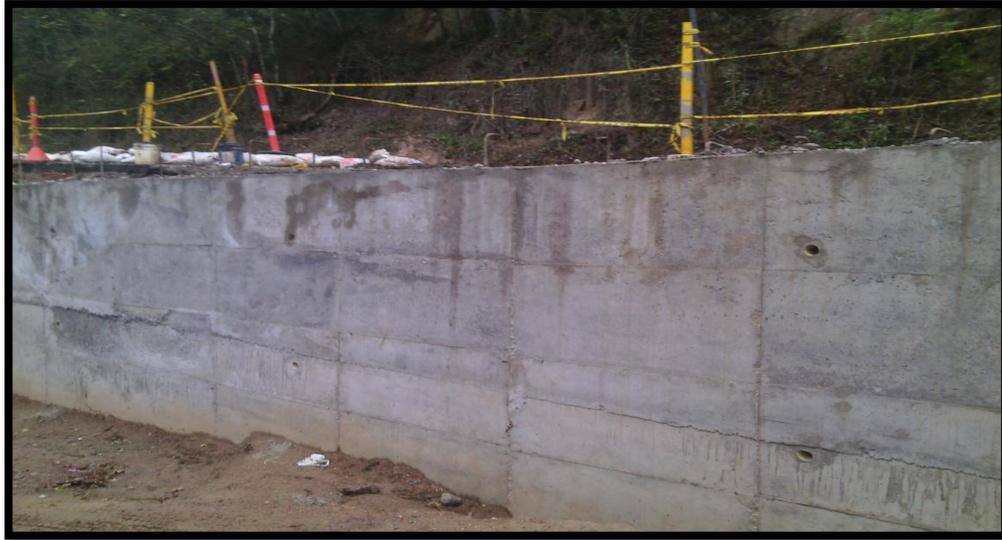
Imagen 83 y 84. Muro de contención terminado.

La construcción del muro de contención en la calle 16 entre avenida Santander, entrada vereda Monteadentro - patinódromo, municipio de Pamplona, norte de Santander se ejecuta debido a la gran falla existente del terreno en la entrada al Patinódromo. Se desarrollaron los respectivos estudios previos de suelo y demás, arrojando como resultado un suelo bastante arcilloso muy dado a derrumbes, también por ser zona de ladera.

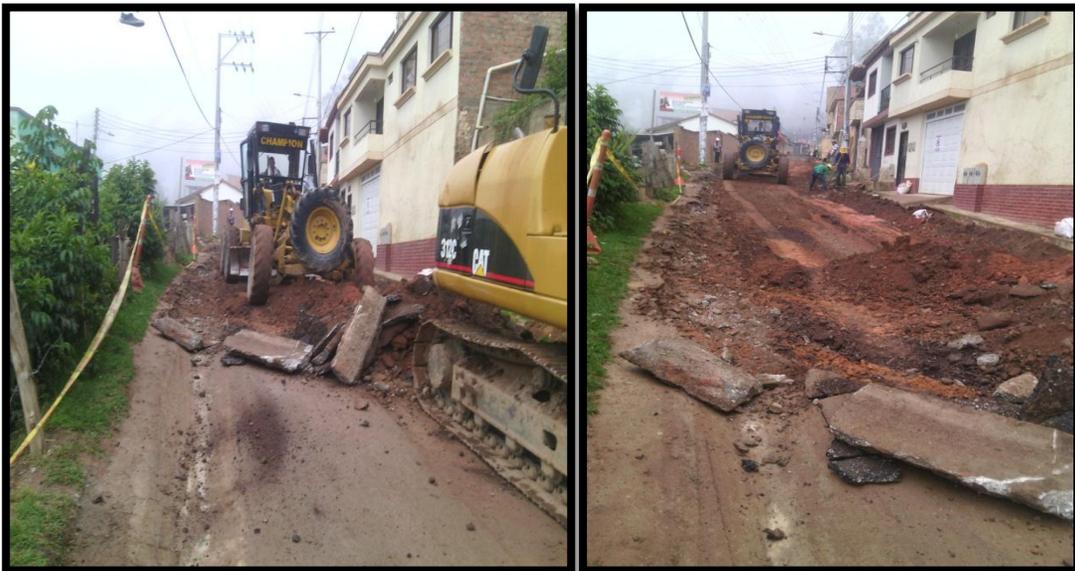
Imagen 85,86 y 87. Retiro de carpeta asfáltica

Haciendo uso de maquinaria (retroexcavadora y cargador sobre orugas), se levanta y retira la carpeta asfáltica existente de la vía. A su vez, se adecua el terreno, extendiendo la base que va quedando.

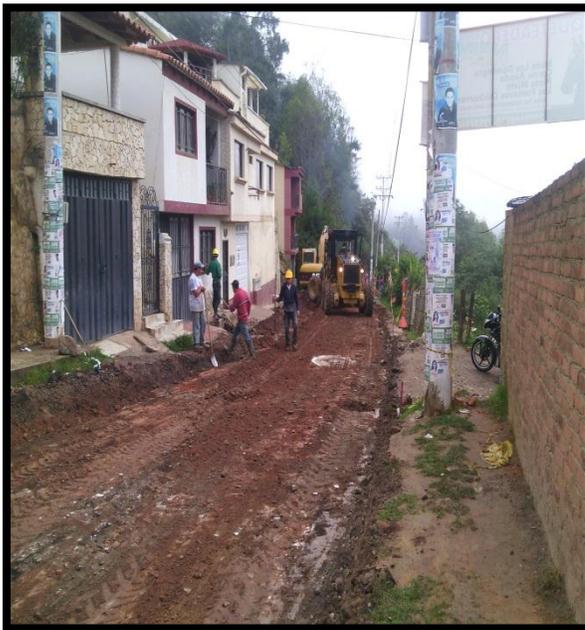
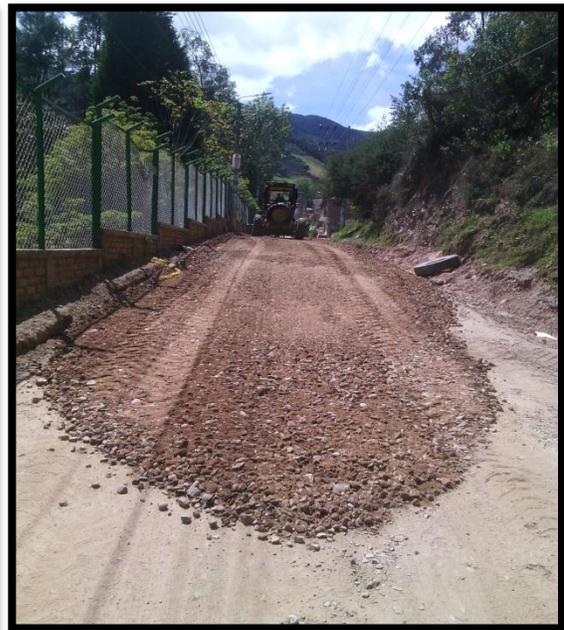
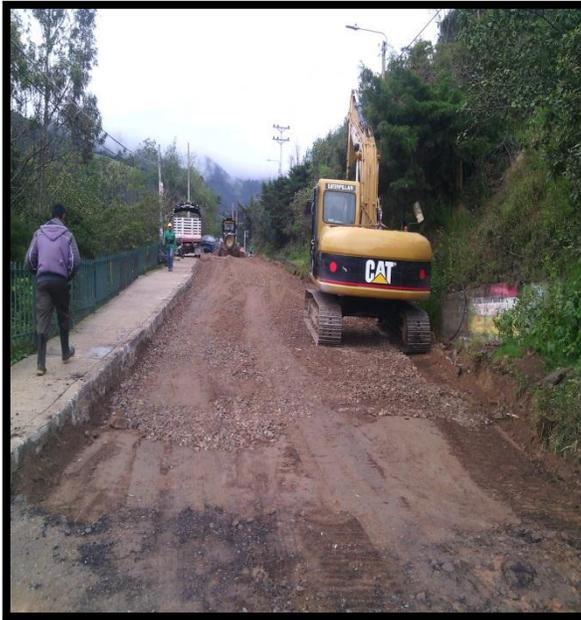
Imágenes 88,89,90 y 91. Extendido de material subbase.

- Acarreo a la obra de material
- Tratamiento en obra estabilizando mecánicamente el suelo.
- Compactación con rodillo liso vibratorio.

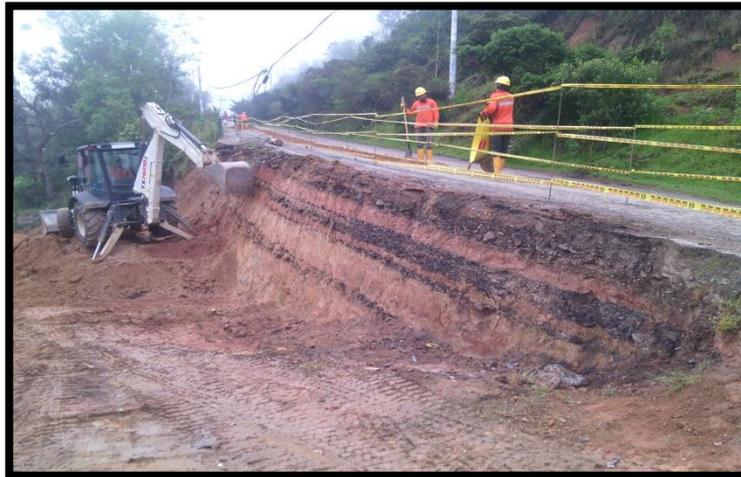
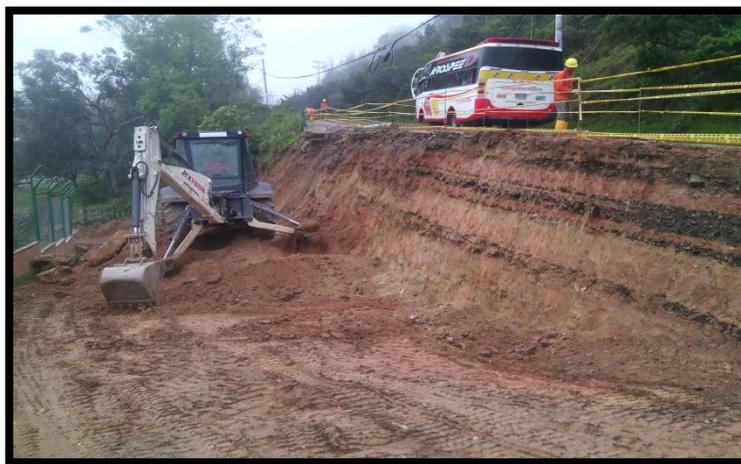
Imagen 108 y 109. Excavación del terreno.

Se realizan las respectivas excavaciones para la estructura a construir.

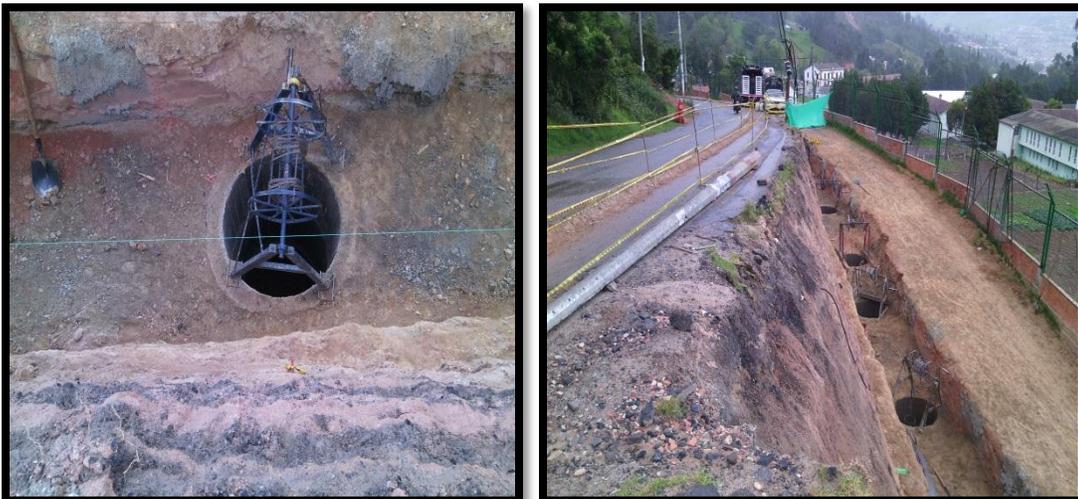
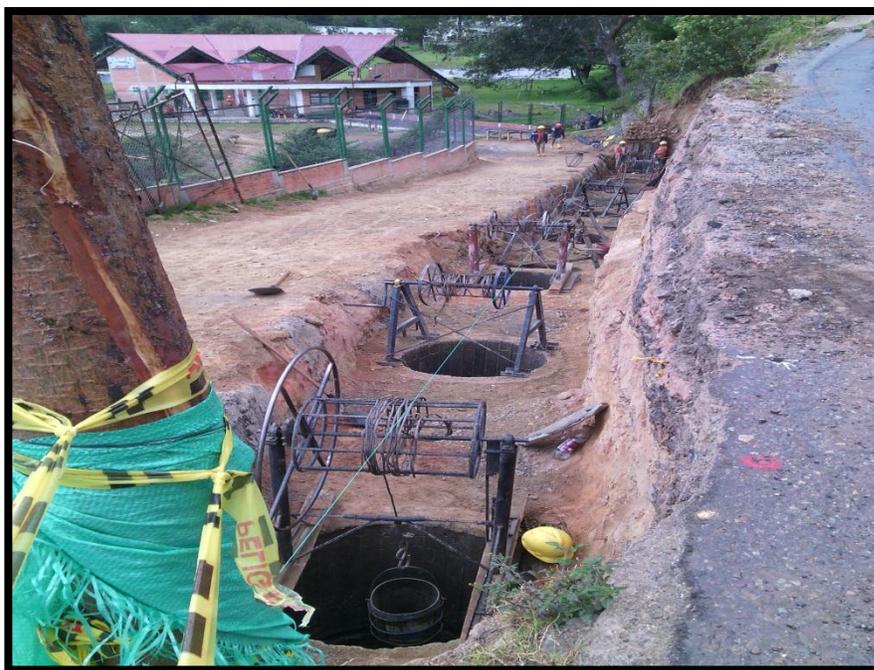
Imagen 112,113 y 114. Caissons en proceso de construcción.

Se ejecuta la construcción de 10 caissons de sección (1.20mx7.0m). El refuerzo para cada caissons es de 40 varillas #5x8m c/u, 30 varillas #2 para el espiral por 3.70m.
