ESTUDIOS PRELIMINARES DE PATRIMONIO INMUEBLE PARA LA CONSERVACIÓN  
DEL CONJUNTO RELIGIOSO DEL SANTUARIO DEL SEÑOR DEL HUMILLADERO Y EL  
CEMENTERIO ARQUIDIÓCESANO DE PAMPLONA - NORTE DE SANTANDER

UNIVERSIDAD DE PAMPLONA

TRABAJO DE GRADO PARA OPTAR EL TITULO DE ARQUITECTOS

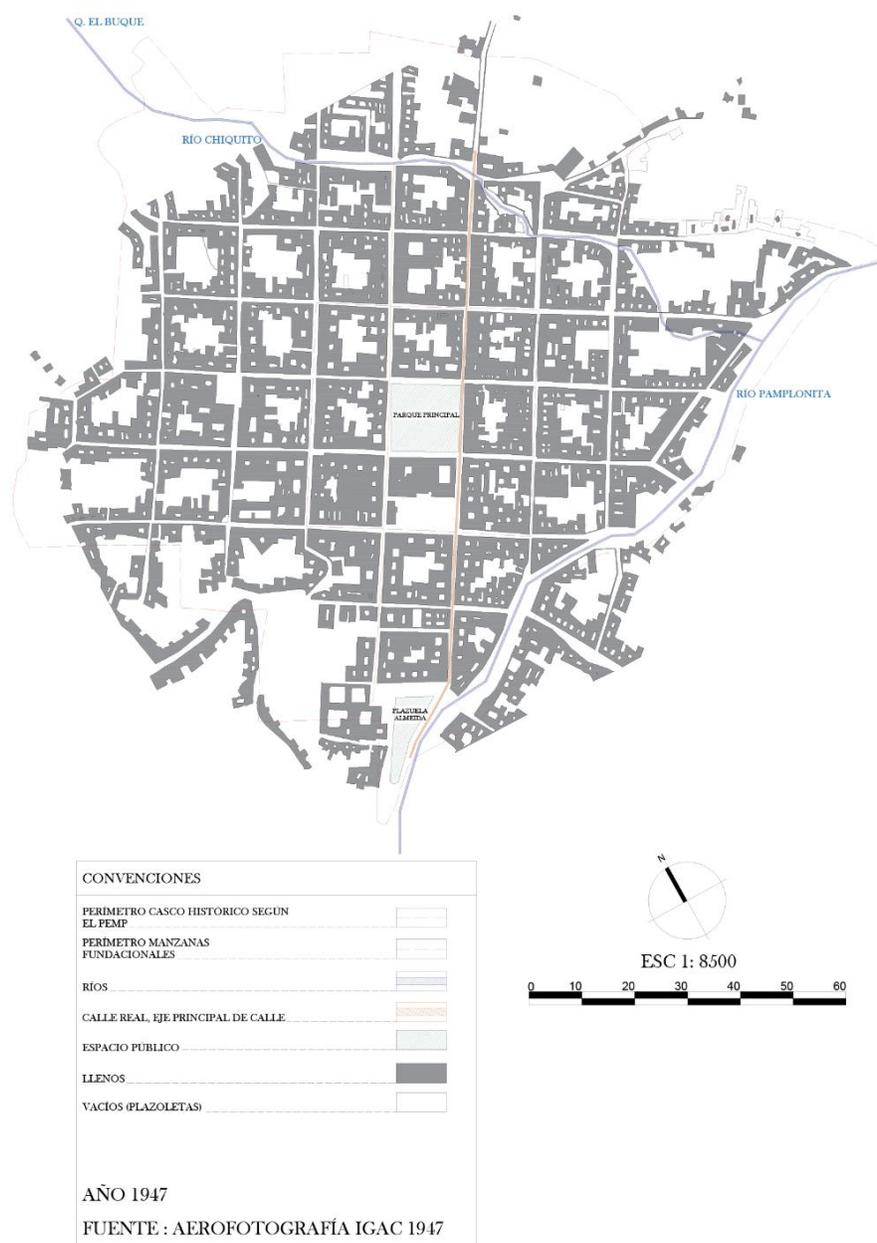
Plano 9 EVOLUCIÓN MORFOLÓGICA 1947

Entrado el siglo XIX y gracias a los cambios políticos, económicos y el papel que jugó como punto estratégico militar durante la separación con la Corona Española hicieron que se produjeran cambios significativos no solo en lenguaje morfológico de la ciudad sino en las tipologías arquitectónicas con las que se habían construido a lo largo de la conquista por parte de los españoles, esto provocó una ruptura y un cambio de ideas urbanas y arquitectónicas que querían desprenderse de la influencia española y por consiguiente se introdujeron ideas y técnicas arquitectónicas Francesas, Inglesas y Clásicas, lo cual dio un nuevo modo de entender el concepto colonial de Pamplona.

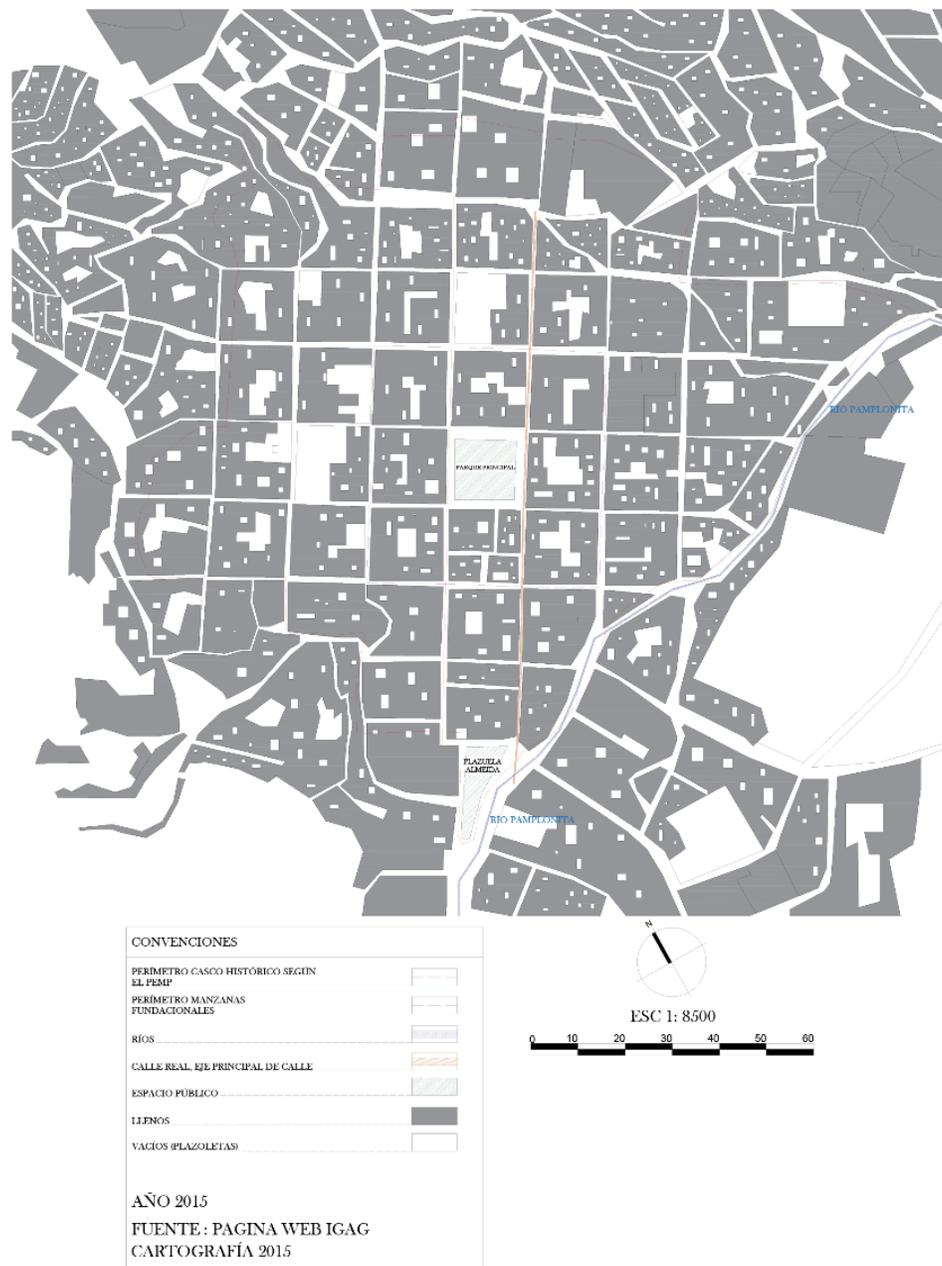
Plano 10 EVOLUCIÓN MORFOLÓGICA 2015

Ya para la actualidad el crecimiento urbano muestra un apoderamiento del Valle pero de forma indiscriminada, debido a la gran población con la que cuenta el Municipio de Pamplona y a las temáticas económicas que ejerce pues, hacia la década de los 80s y 90s se consolida una vocación estudiantil, con la aparición de la Universidad de Pamplona, (Vásquez, 2009) lo que atrae población joven en busca de vivienda, esto ha causado una reorganización de los usos del suelo, tanto en el Centro Histórico como en las periferias, dentro de las cuales se aprecian asentamientos de baja calidad, pero con el afán de sobre-poblar, lo que crea un problema, pérdida de la historia e identidad colonial que caracterizaba al Municipio de Pamplona y la que termina en muchos casos con la demolición de Bienes Arquitectónicos de gran valor, para dar un nuevo uso y adaptar al lenguaje moderno las tipologías constructivas, a esta pérdida de los valores se le suma que las autoridades competentes no han ejercido los mecanismos de protección del legado Histórico-Cultural de municipio, hoy las condiciones morfológicas del municipio han desbordado los límites permitidos para su expansión pero aun así estas actividades de crecimiento se siguen dando sin control, lo que deteriora aún más el valor histórico y amenaza con desaparecer el legado cultural de la ciudad de Pamplona.

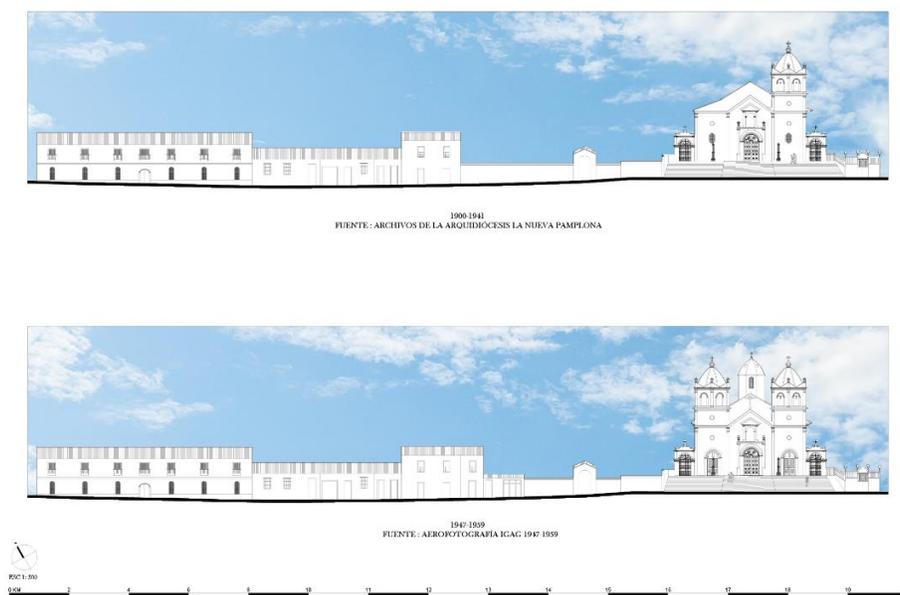
*Plano 20 PERFILES DE EVOLUCIÓN CATASTRAL DE 1947 - 1959*

Para el año 1947 se denota como el predio de objeto de estudio ubicado hacia los límites del casco urbano tiene una ocupación de un 35 % de su área bruta, con zonas industrializadas a su costado occidental como lo era la Cervecería Parra, la Chocolatería y la Fábrica de Aguardiente, con un crecimiento espacial y arquitectónico, en el Cementerio se aprecia el crecimiento y aplicación de mausoleos iniciales para dejar a un lado su método de entierro a nivel de piso en tierra, delimitado por las carreras 6-7-8 y la calle 2 en todo su perímetro del lote, con una característica morfológica de gran elevación y ocupando un espacio estratégico religioso para los pamploneses.

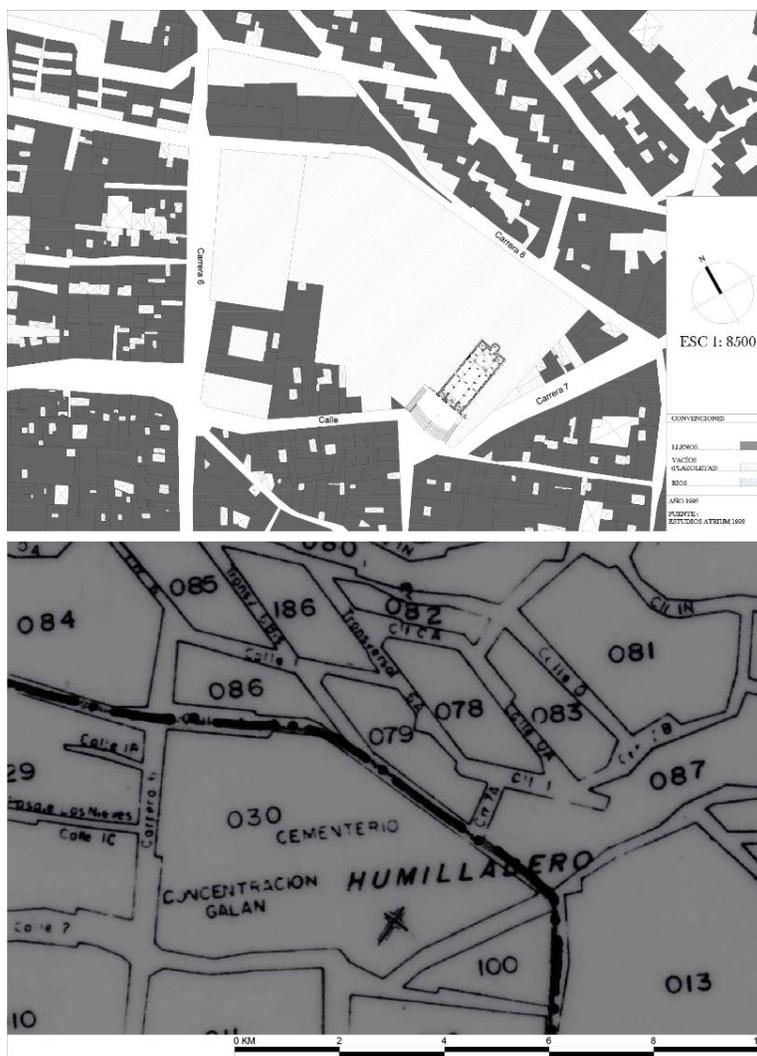
Plano 22 EVOLUCIÓN CATASTRAL 1992

A partir del año 1947 al 1992 se aprecia unos cambios de gran importancia en todo su espacio, desde la canalización del río Chiquito para 1964, mejoramiento de vías por su evolución e incluso el crecimiento espacial de su entorno ocupando una mayor parte del territorio, desaparecen las zonas industriales, se da inicio al Colegio José Antonio Galán, y sus aspectos arquitectónicos

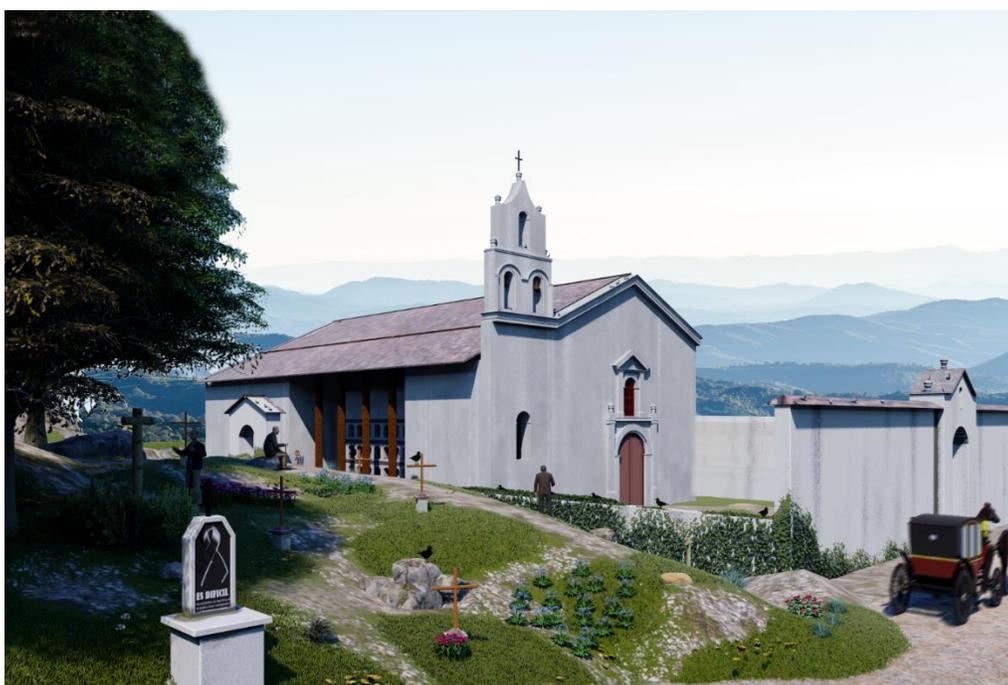
*Ilustración 12 HIPÓTESIS EVOLUTIVA DESDE SUS INICIOS*

A continuación, se puede evidenciar los cambios o etapas evolutivas que sufrió el Santuario del Señor del Humilladero desde su concepción como una Iglesia de pocas proporciones y sencilla construcción, pasando por la reconstrucción total y cambio del lenguaje arquitectónico que había conservado durante el siglo XVII, estas transformaciones pasan por la construcción de torres de campanarios, ampliación y adiciones de naves laterales y la aparición construcción de un atrio que anteciedera a la Parroquia del Humilladero, estas evoluciones se presentan en modelos tridimensionales los cuales permiten formular hipótesis de configuración espacial mediante la información recolectada

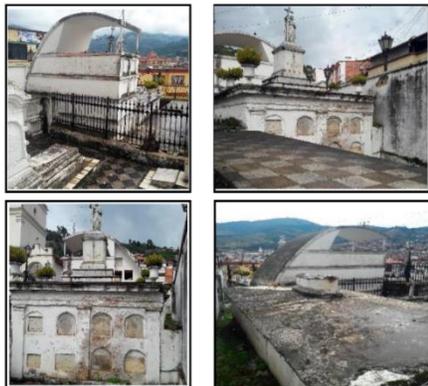
ELEMENTO	MATERIAL	TÉCNICA	ACABADOS	ESTADO DE CONSERVACIÓN			TIPO DE DETERIORO	B	R	M	Muro norte	Ladrillo	Mamposteria(muro carga)	Pañete y Pintura				Físico	Muro sur	Ladrillo	Mamposteria(muro carga)	Pañete y Pintura				Físico	Muro este	Ladrillo	Mamposteria(muro carga)	Pañete y Pintura				Físico	Muro oeste	Ladrillo	Mamposteria(muro carga)	Pañete y Pintura				Físico	Cielo raso	Concreto	Fundido	Pañete y Pintura				Físico-Mecanico	Pisos	Baldosa	Enchapado	Sin acabado				Físico	Estru. Entrepiso	No posee	No posee	Sin acabado				Ninguna	Estru. Cubierta	Concreto Reforzado	Fundido, Cubierta Curva	Pañete y Pintura				Físico Mecanico	Puerta	No posee	No posee	Sin acabado				Ninguna	Ventana	No posee	No posee	Sin acabado				Ninguna	otros	Barandal Metalico	Ensamble	Pintura-Anticorrosivo				Físico
	ELEMENTO					MATERIAL	TÉCNICA	ACABADOS		ESTADO DE CONSERVACIÓN			TIPO DE DETERIORO																																																																																							
		B	R	M																																																																																																
	Muro norte	Ladrillo	Mamposteria(muro carga)	Pañete y Pintura				Físico																																																																																												
	Muro sur	Ladrillo	Mamposteria(muro carga)	Pañete y Pintura				Físico																																																																																												
	Muro este	Ladrillo	Mamposteria(muro carga)	Pañete y Pintura				Físico																																																																																												
	Muro oeste	Ladrillo	Mamposteria(muro carga)	Pañete y Pintura				Físico																																																																																												
	Cielo raso	Concreto	Fundido	Pañete y Pintura				Físico-Mecanico																																																																																												
	Pisos	Baldosa	Enchapado	Sin acabado				Físico																																																																																												
	Estru. Entrepiso	No posee	No posee	Sin acabado				Ninguna																																																																																												
	Estru. Cubierta	Concreto Reforzado	Fundido, Cubierta Curva	Pañete y Pintura				Físico Mecanico																																																																																												
	Puerta	No posee	No posee	Sin acabado				Ninguna																																																																																												
Ventana	No posee	No posee	Sin acabado				Ninguna																																																																																													
otros	Barandal Metalico	Ensamble	Pintura-Anticorrosivo				Físico																																																																																													
<b>FOTOGRAFÍA</b>

<b>OBSERVACIÓN</b>	<p>Esta zona presenta un deterioro notable ya que no se realizan mantenimientos adecuados, sumado a ello los mausoleos allí presentes son los de mayor antigüedad en el cementerio lo que suma aún más el deterioro de los mismo debido a las condiciones climáticas y pocos cuidados.</p>

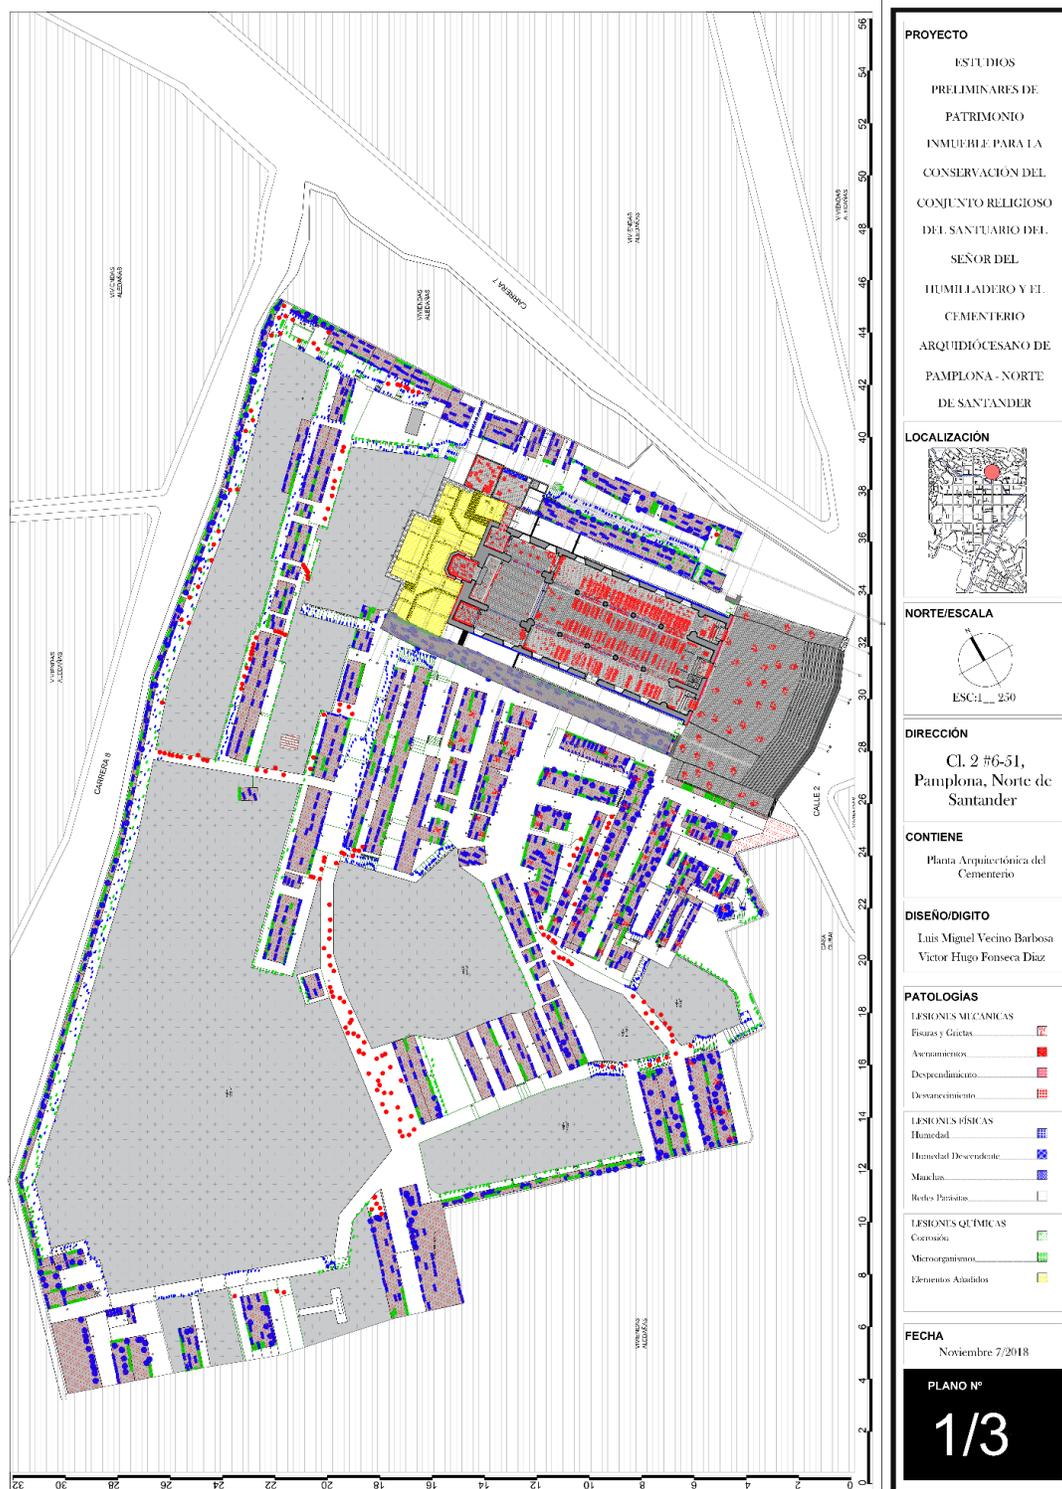
Plano 62 PLANTA ARQUITECTÓNICA, PATOLOGÍA

**LESIONES MECÁNICAS**

- Fisuras y Grietas
- Amenoramientos
- Despedregado
- Desmoronamiento

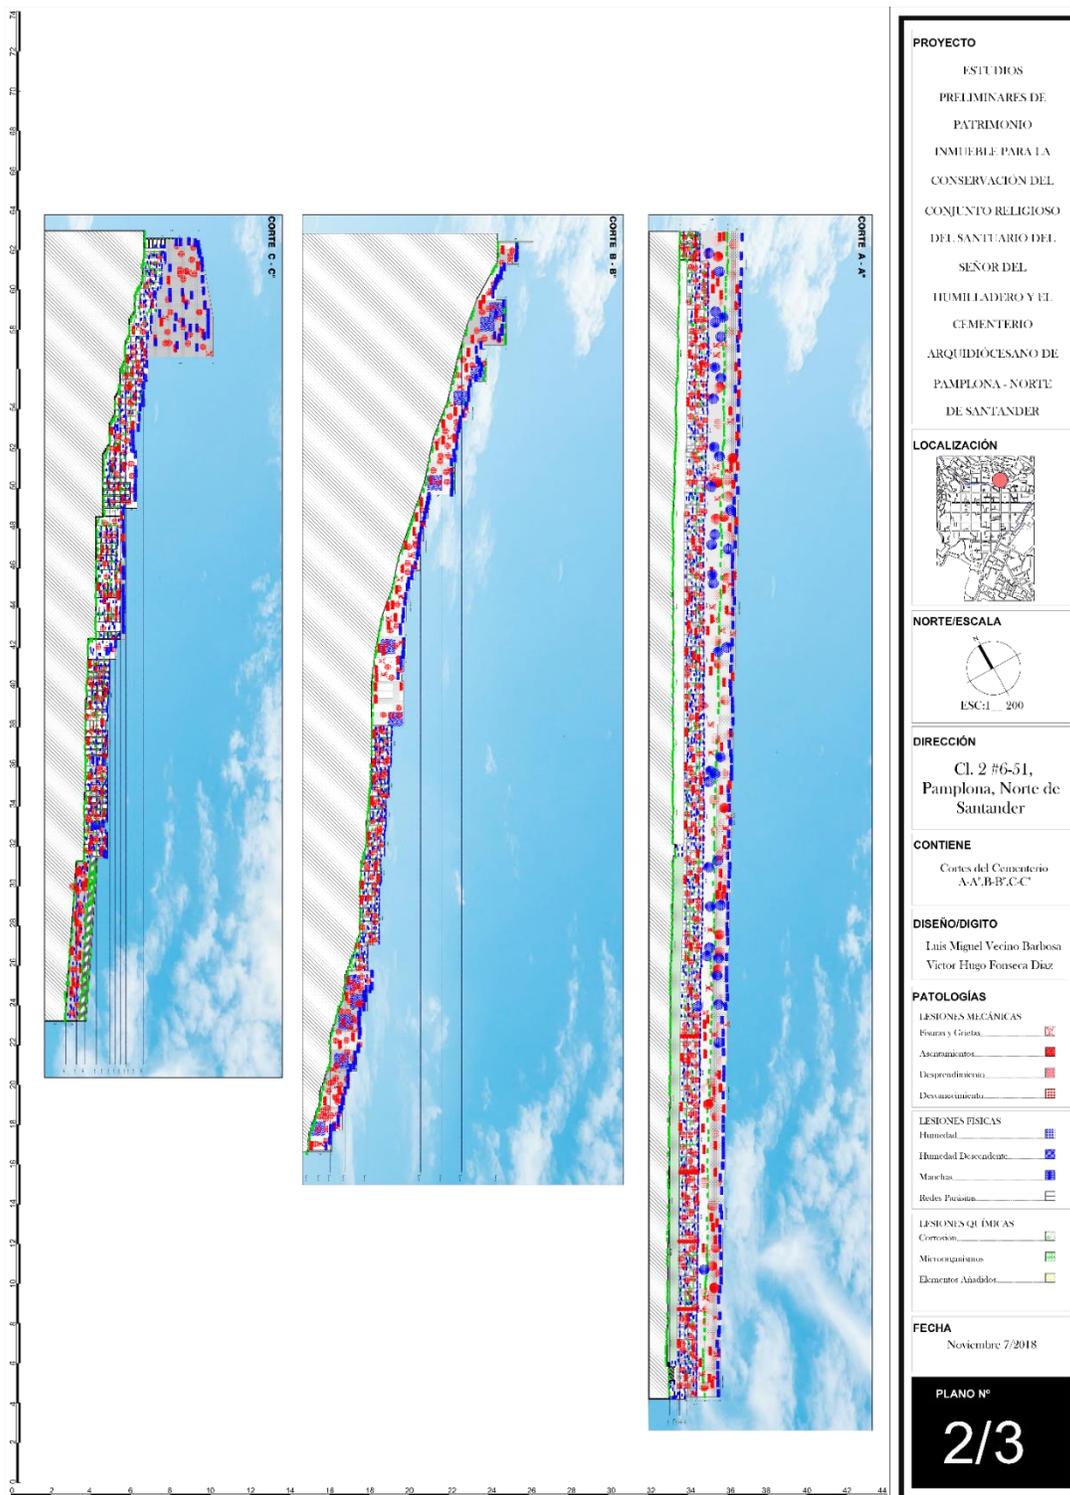
Plano 63 CORTES DEL CEMENTERIO, A-A,B-B,C-C, PATOLOGIAS

**LESIONES MECÁNICAS**

Fisuras y Grietas

**LESIONES QUÍMICAS**

Corrosión

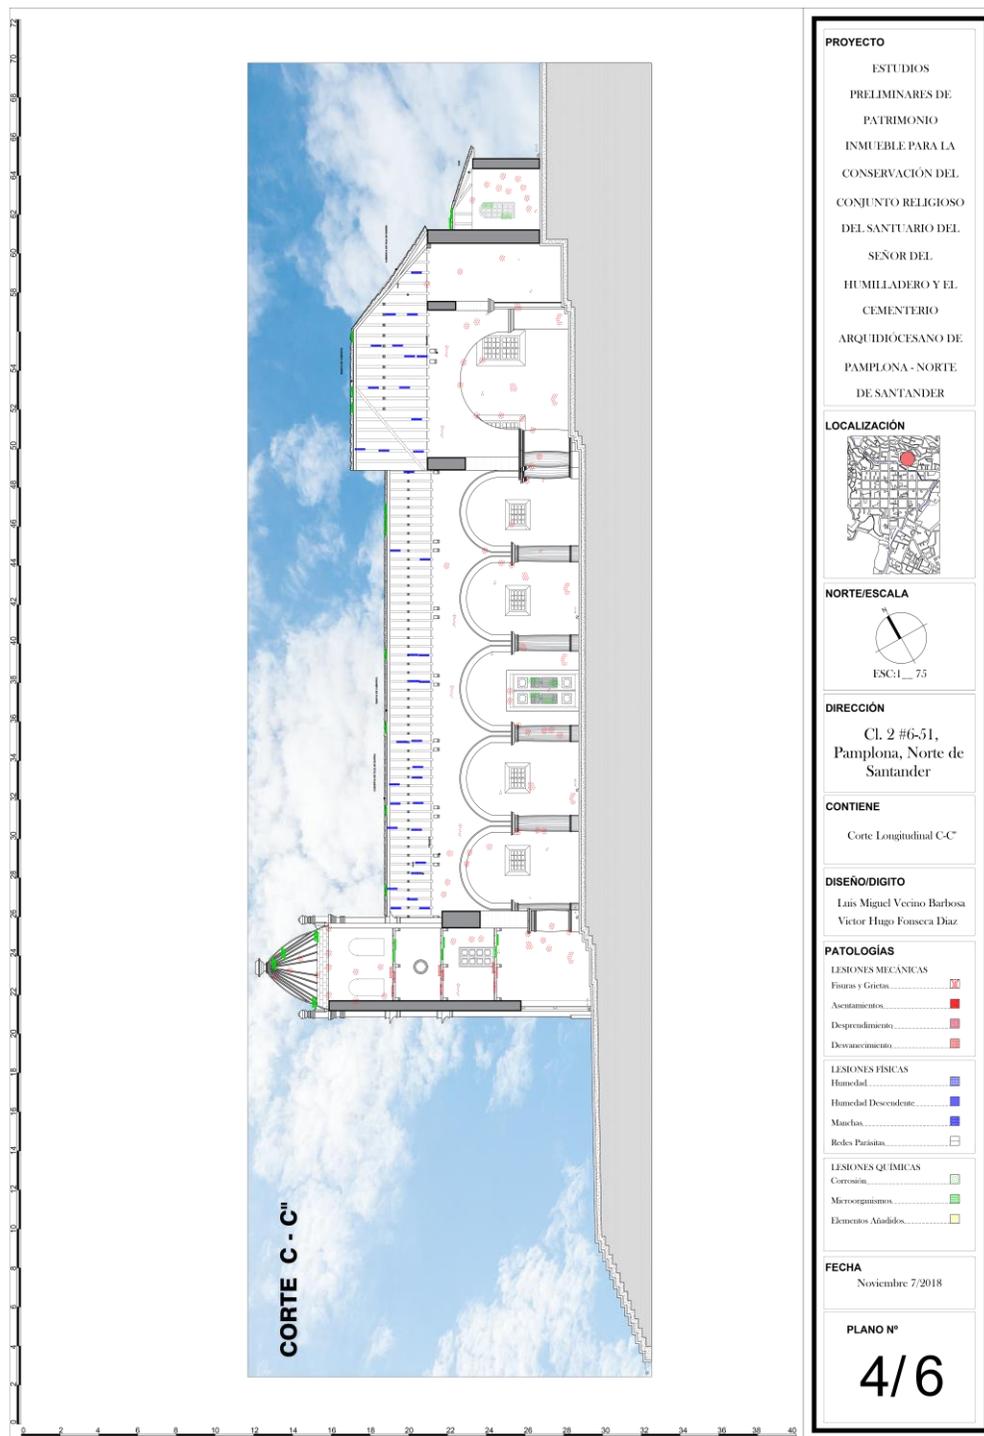
Plano 68 SECCIÓN C-C

**LESIONES MECANICAS**

Fisuras y Grietas.....

**LESIONES QUÍMICAS**

Corrosión.....

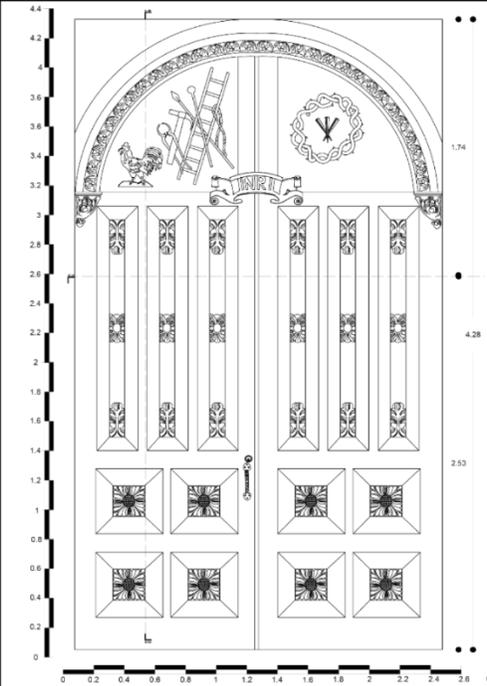
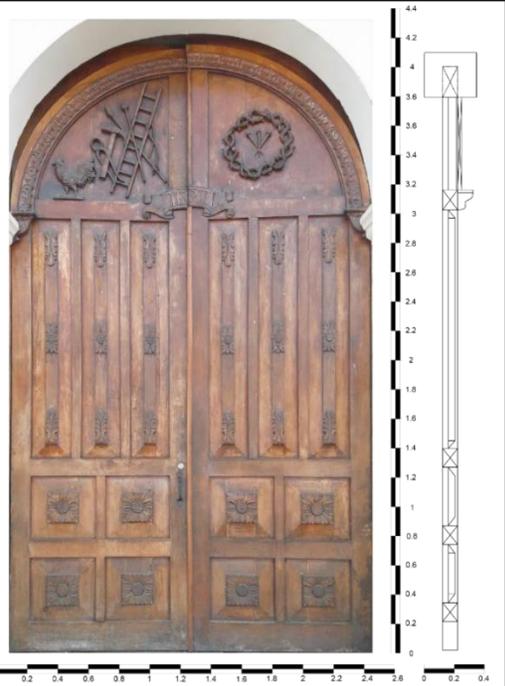
DATOS	ELEMENTO	TIPO	CARACTERISTICAS	MATERIALES	ESTADO DE CONSERVACIÓN			
	Puerta	1	Puerta de madera 2.40x4.80	Madera	B	R	M	TIPO DE DETERIORO
								Fisico
PLANIMETRIA

OBSERVACIÓN	No presenta mayor deterioro, pues esta puerta se mantiene inmunizada y lacada lo cual la protege de daños.

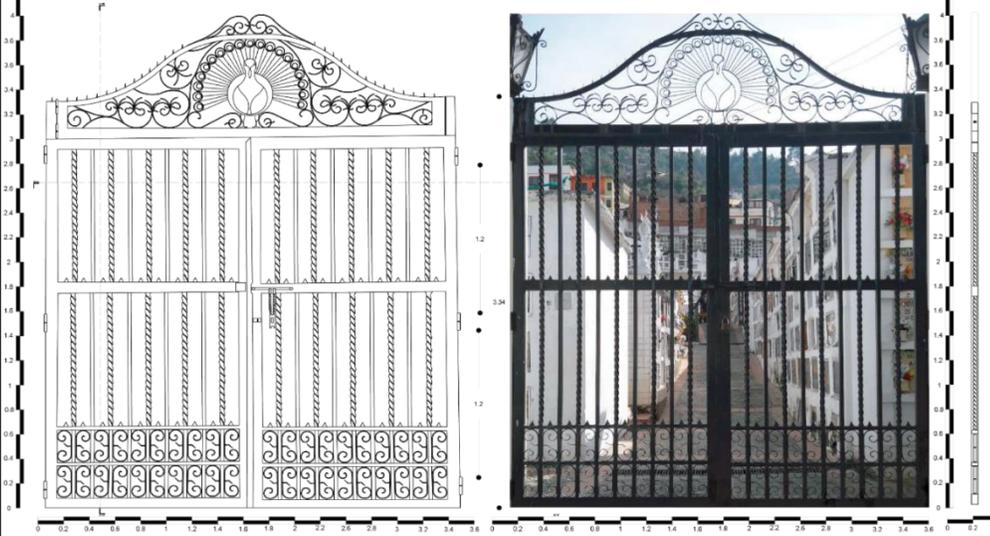
CÓDIGO DE ESPACIO :						
	Autor fotografía: Luis Miguel Vecino Barbosa Victor Hugo Fonseca Diaz						
	Revisó : Msc.Arq. ALIRIO RANGEL WILCHES						
	Uso actual : Religioso						
	Fecha : 10/09/2018						
<b>DATOS</b>	<b>ELEMENTO</b>	<b>TIPO</b>	<b>CARACTERISTICAS</b>	<b>MATERIALES</b>	<b>ESTADO DE CONSERVACIÓN</b>		
	Puerta	5	Puerta de madera 3.23x4.00	Hierro	B	R	M
<b>PLANIMETRIA</b>

<b>OBSERVACIÓN</b>					
Presenta muy poco deterioro, sobre todo en la caída de pintura lo cual permite la presencia en ciertas regiones de oxido y debido al desgaste por el tiempo en uso, esta puerta permite el acceso directo al cementerio.

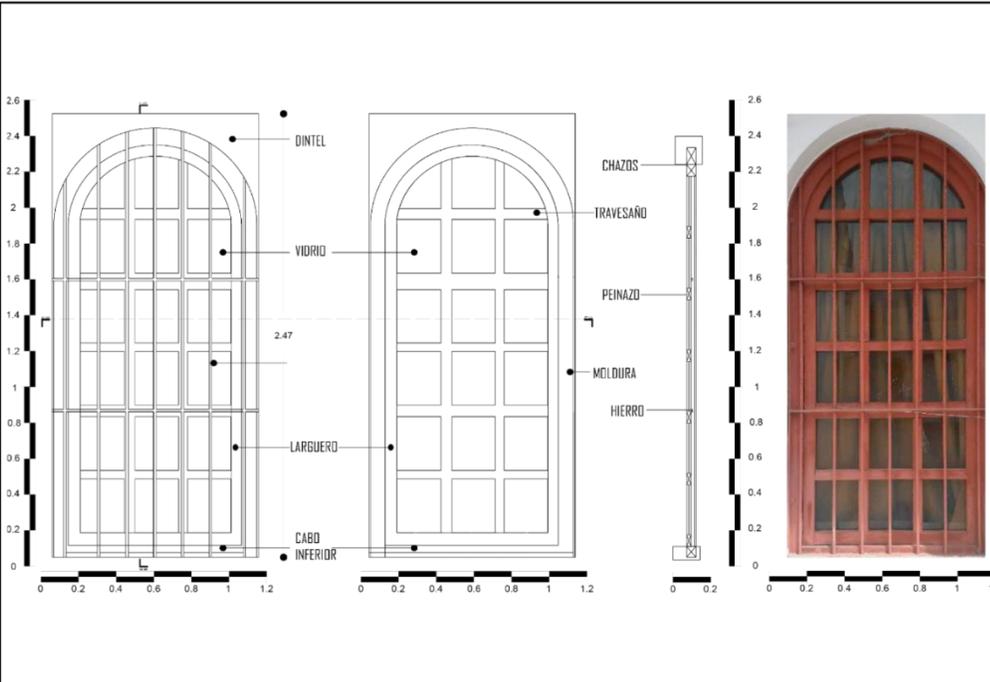
CÓDIGO DE ESPACIO :					
	Autor fotografía: Luis Miguel Vecino Barbosa Victor Hugo Fonseca Diaz					
	Revisó : Msc.Arq. ALIRIO RANGEL WILCHES					
	Uso actual : Religioso					
	Fecha : 10/09/2018					
DATOS	ELEMENTO	TIPO	CARACTERISTICAS	MATERIALES	ESTADO DE CONSERVACIÓN	
	B	R	M	TIPO DE DETERIORO		
	Ventana	11	Marco de Madera y Metal 1.10x2.47	Madera y Metal		Físico
PLANIMETRIA

OBSERVACIÓN	No presenta mayor deterioro pues tiene protección anticorrosiva y la pintura está en buen estado.
