UNIVERSIDAD DE PAMPLONA
FACULTAD DE INGENIERÍAS Y ARQUITECTURA
DEPARTAMENTO DE INGENIERÍA ELÉCTRICA, ELECTRÓNICA, SISTEMAS Y
TELECOMUNICACIONES
PROGRAMA DE INGENIERÍA ELÉCTRICA

**DISEÑO DE UN PLAN DE MEJORAMIENTO PILOTO PARA CENTROS
EDUCATIVOS Y POLIDEPORTIVOS DEL MUNICIPIO DE MOGOTES-
SANTANDER**

**TRABAJO DE GRADO PARA OPTAR POR EL TÍTULO DE INGENIERO
ELÉCTRICO**

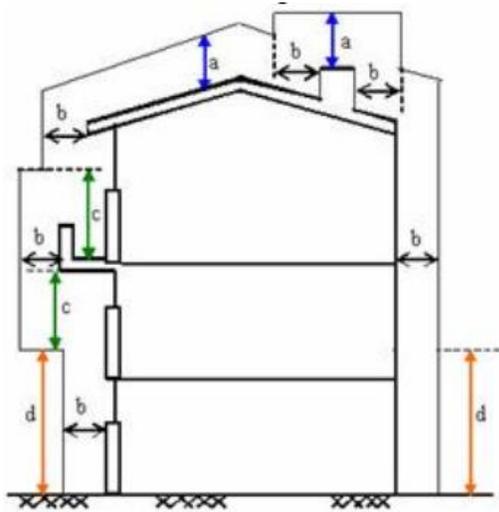
Ilustración 1 Distancias mínimas de seguridad

con la Ilustración 1 se da más claridad de cómo se toman las distancias que se encuentran en la Tabla 1, adicional a lo anterior se debe tener claro que si las redes son de uso público no pueden pasar por encima de una edificación, las distancias que en la Tabla 1 muestren que pasen por encima de la edificación solo serán permitidas en redes de dominio privado.

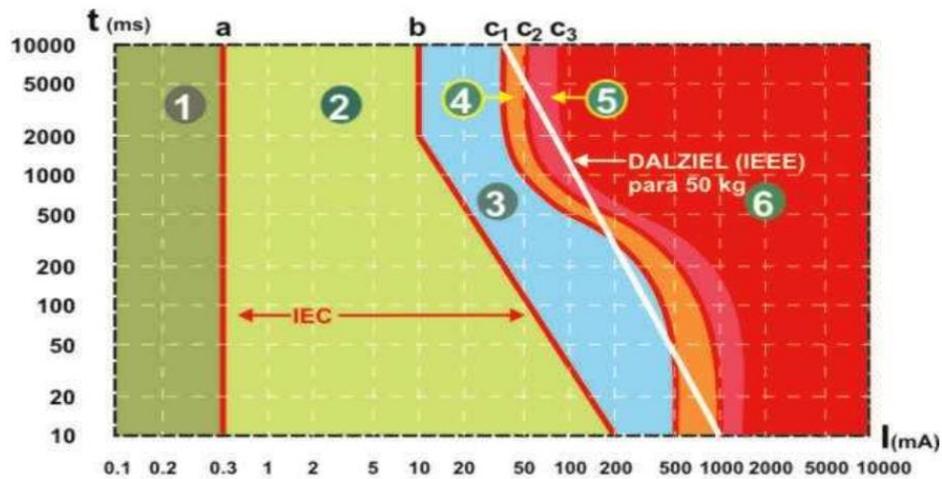
Ilustración 2 zonas de tiempo/corriente de la corriente alterna a.c en el ser humano

La Ilustración 2 se encuentra dividida en zonas que describe que síntomas pueden presentarse por el tiempo de exposición y el nivel de corriente:

La curva c1 de la Ilustración 2 es el límite de corriente que tiene el diseño de los sistemas de protección debido que hasta la curva c1 es que el cuerpo humano puede estar expuesto a la corriente sin tener lesiones graves como quemaduras, paro cardiorrespiratorio, amputación de extremidades o la muerte. [4]

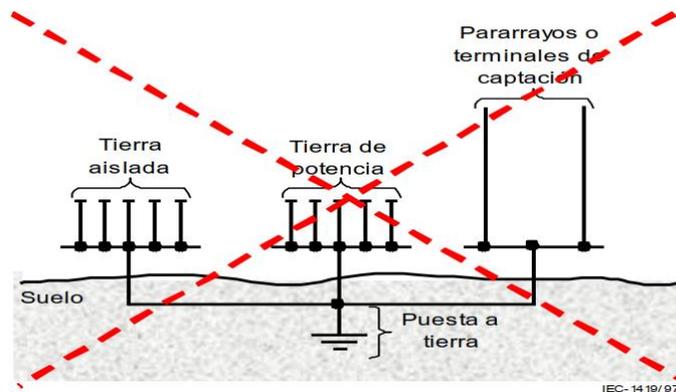
Ilustración 4 Una sola puesta a tierra para dos o más sistemas eléctricos.

La Ilustración 4 muestra una conexión de varios sistemas en un solo electrodo que va a ejercer su función de forma insuficiente, está protegiendo tres sistemas importantes cuando cada sistema debe de tener su propio electrodo de puesta a tierra.

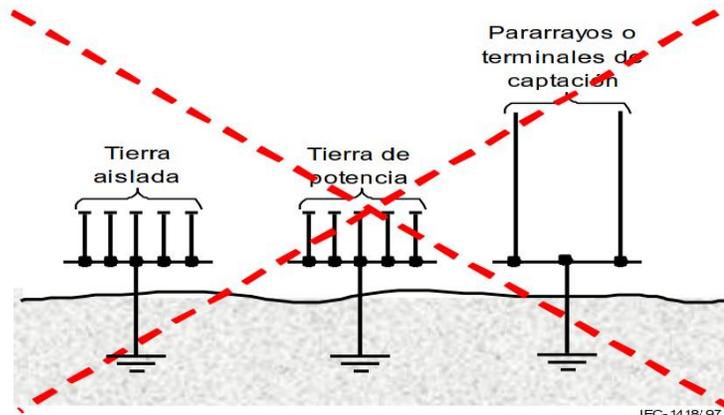
Ilustración 5 sistemas de puesta a tierra aislados

La Ilustración 5 muestra cada sistema de puesta a tierra tiene su electrodo de puesta a tierra, pero los tres sistemas están aislados y por norma no es permitido porque todo el sistema en general no se encuentra equipotencializado lo que ocasiona que se generen lasos de tierra e inestabilidad en toda la instalación eléctrica del lugar.

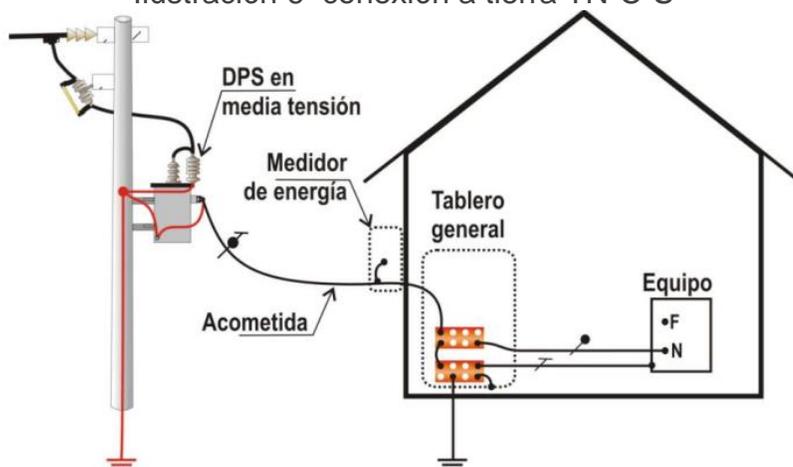
Ilustración 6 conexión a tierra TN-C-S

Como se puede observar en la Ilustración 6 el tramo de la acometida se encuentra bajo la conexión TN-C y la instalación interna se encuentra bajo la conexión TN-S para hacer una conexión general en régimen TN-C-S

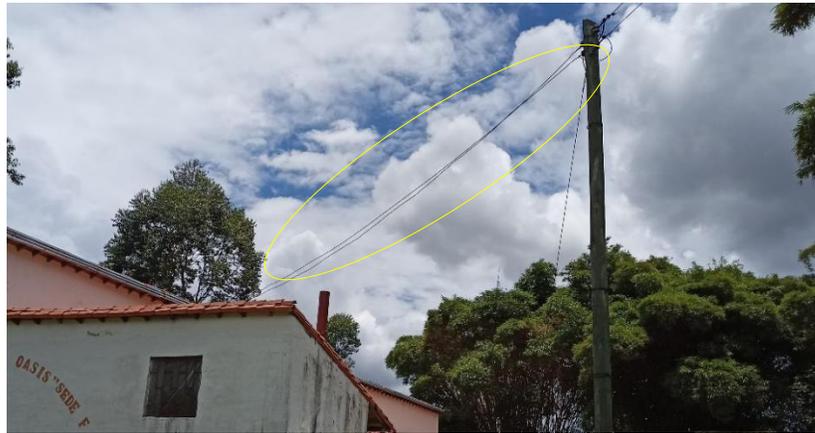
Ilustración 7 Disposición de la acometida

La acometida de la institución mostrada en la Ilustración 7 se encuentra dentro de las distancias máximas permitidas entre el apoyo y el medidor, la acometida no fue realizada con cable concéntrico antifraude que es el tipo de conductor que la operadora de red exige aun así no es necesario hacer cambio del conductor puesto que para el día que esta acometida fue realizada el reglamento no hacia obligatorio que la acometida fuera concéntrica.

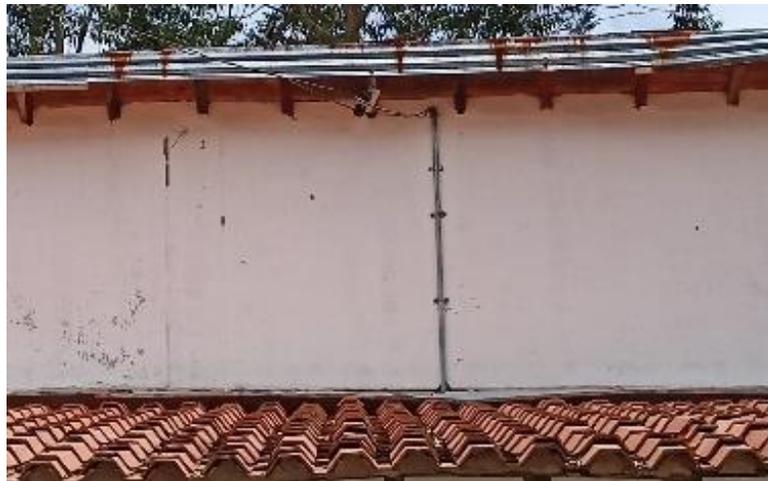
Ilustración 8 Canalización de la acometida hacia el medidor

El tubo de la acometida que se muestra en la Ilustración 8 no presenta deterioro por condiciones climáticas, no presenta golpes que indique una necesidad de cambio y está en condiciones para seguir realizando su función.

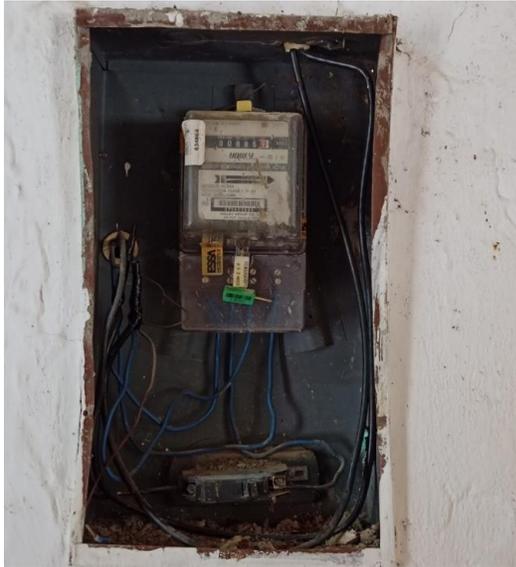
Ilustración 9 Medidor electromecánico monofásico

El medidor del centro educativo en términos de funcionamiento se encuentra en buenas condiciones, lo que necesita es una limpieza del gabinete, una identificación de los conductores conforme al artículo 6.3 del RETIE y la instalación de una cubierta puesto que la cubierta que originalmente tenía este gabinete no está disponible. es importante que se le genere una nueva cubierta primero porque las conexiones dentro del gabinete en estos momentos se encuentran accesibles para todo tipo de persona que hace uso de la institución, segundo porque al estar estas conexiones al descubierto el nivel de riesgo es mayor por la facilidad que se tiene para ingresar objetos o fluidos que provoquen accidentes donde se comprometa la infraestructura, el funcionamiento de las instalaciones eléctricas o en casos más severos la seguridad de un estudiante, docente o miembro de la comunidad educativa.

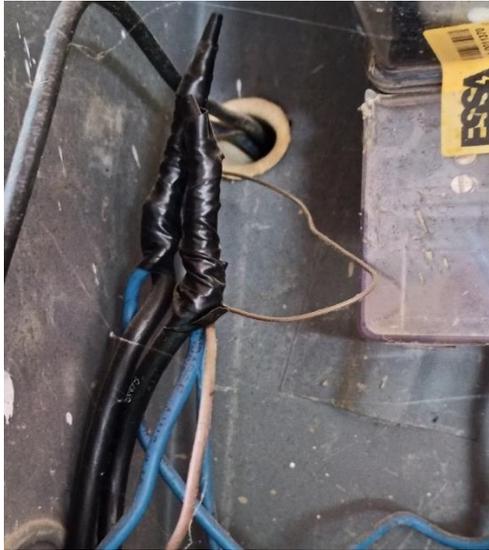
Ilustración 10 Estado de las conexiones o empalmes de la instalación eléctrica.

En términos generales los empalmes que se presentan en la instalación eléctrica de esta institución educativa se encuentran en condiciones adecuadas, la unión presentada en cada empalme es firme y su aislamiento presenta condiciones de deterioro mínimo permitiendo afirmar que no necesita ser realizados nuevamente estos empalmes.

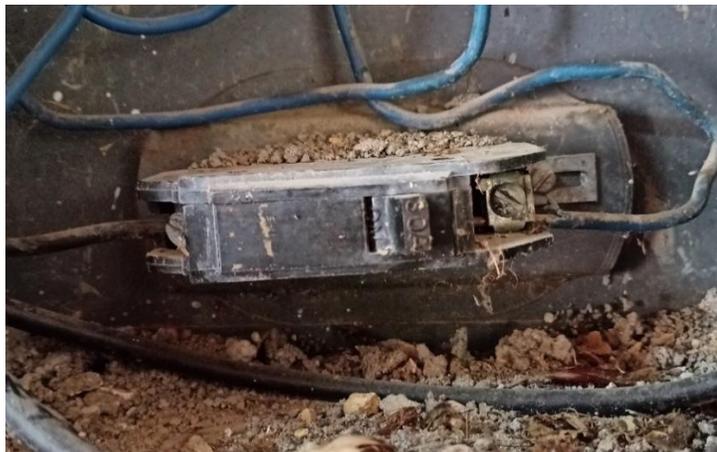
Ilustración 11 Breaker de protección principal

En la Ilustración 11 se observa el estado del breaker de protección principal el cual sigue prestando su función primordial de protección, solo requiere de limpieza y reconexión en los puntos de conexión para evitar los falsos contactos y como se mencionó anteriormente en la Ilustración 9 el gabinete requiere de un mantenimiento de limpieza.

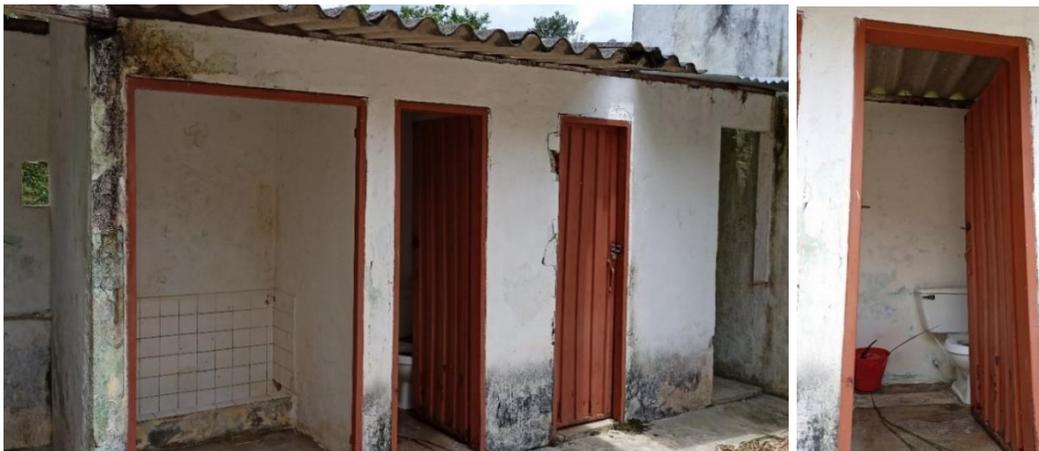
Ilustración 12 Cuartos de baños de la sede educativa

Los cuartos de baño que tiene la institución educativa no cuentan con sistema de iluminación, cada cuarto de baño debe tener un punto de iluminación con su correspondiente interruptor. La canalización a utilizar debe ser tubería eléctrica tipo pesada de ½ pulgada incrustada en pared

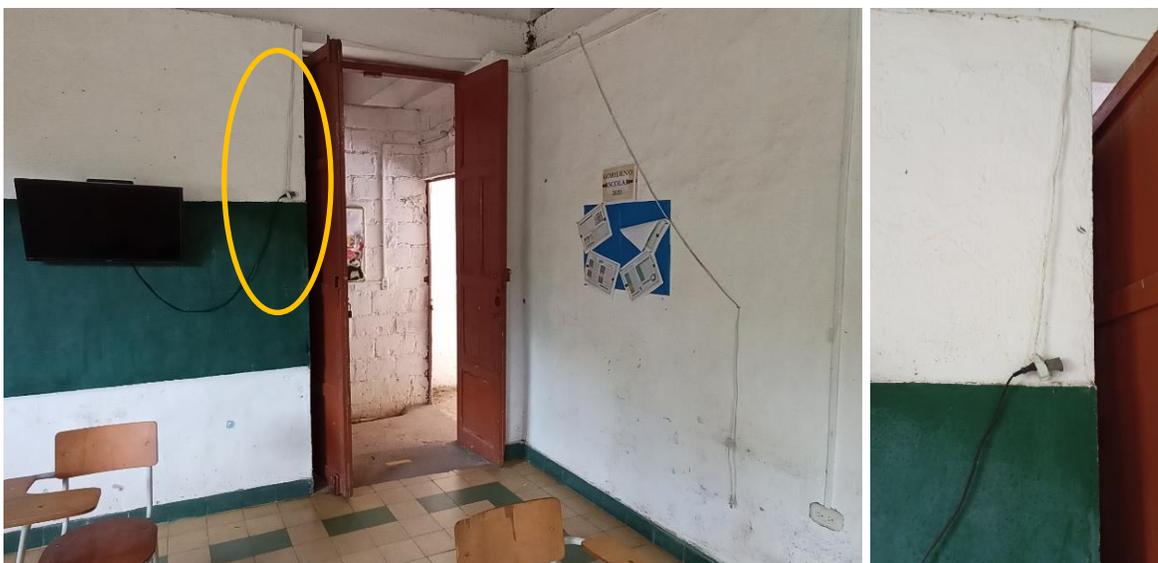
Ilustración 13 Conexión de equipo audio visual

Toda institución educativa debe tener un numero de tomas necesario para satisfacer las necesidades de equipos que son de uso pedagógico, se debe disponer de un toma corriente en el plano del tablero para uso del televisor que se observa en la Ilustración 13 que tiene el salón, adicional a este toma corriente se

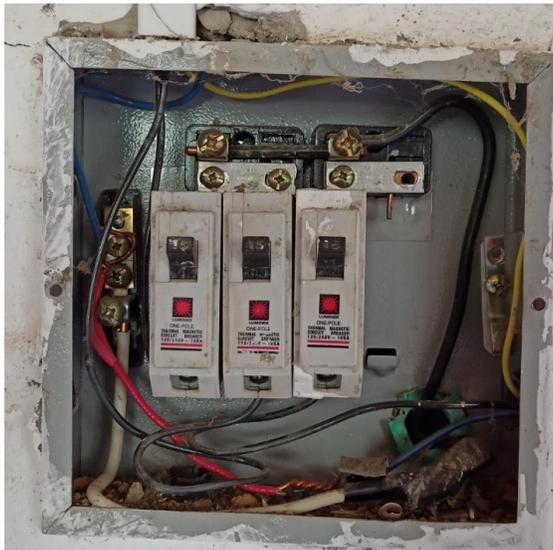
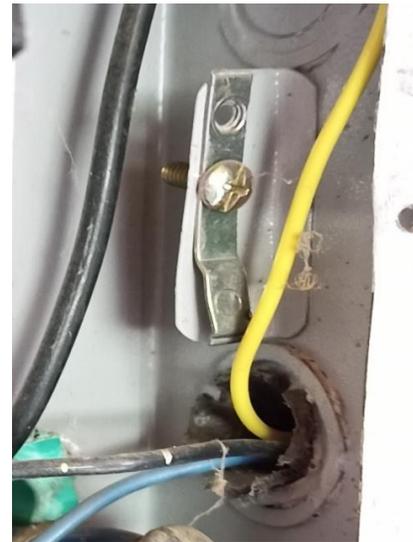
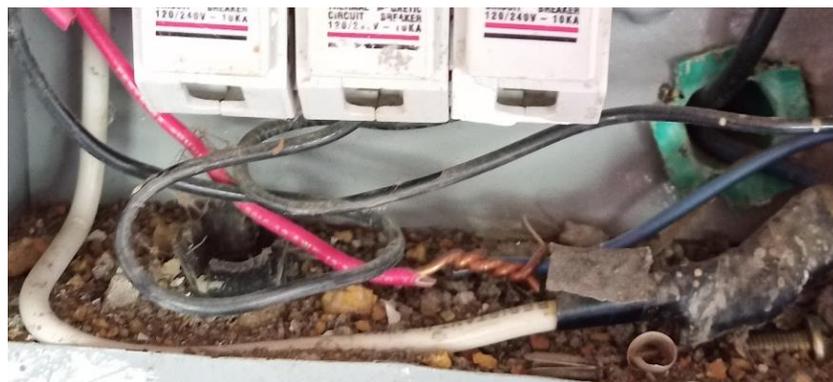
El tablero de distribución presenta una deficiencia importante y es que la instalación eléctrica no presenta sistema de puesta a tierra, en la Ilustración 15 se observa como el barraje que es destinado para los conductores de puesta a tierra se encuentra inhabilitado, recordar que un establecimiento que está al servicio de una comunidad con un enfoque hacia la juventud debe estar acondicionado para que no se presente accidentes que comprometa la seguridad de quienes hacen uso de dicho lugar por ende la instalación eléctrica necesita tener incluido un buen sistema de puesta a tierra para mitigar los riesgos eléctricos que contiene dicha instalación, también carece de la correcta marcación de los conductores como lo dicta el artículo 6.3 del RETIE, lo siguiente a tener presente es que el tablero de distribución al igual que el gabinete del medidor requiere de un mantenimiento de limpieza por la cantidad de suciedad que se presenta dentro de la caja del tablero de distribución.

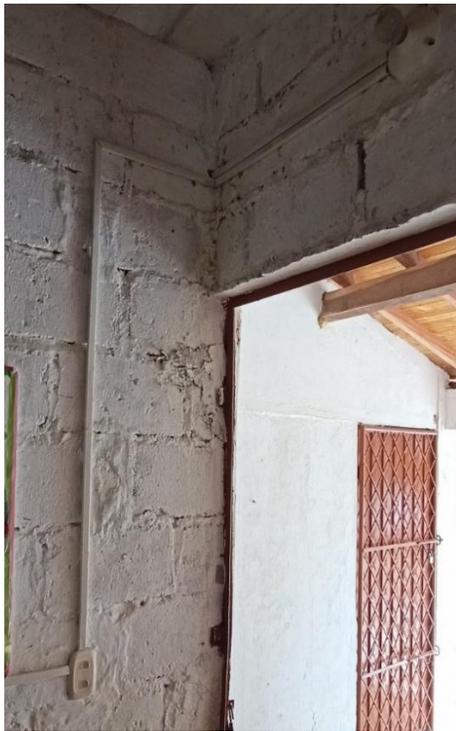
Ilustración 17 Distribución de circuitos por canaleta

Las condiciones de la instalación eléctrica indican que han tenido remodelaciones o ampliaciones y fueron realizadas con canaleta plástica, para establecimientos de este tipo no es recomendable la creación o ampliación de nuevos circuitos por medio de canaleta, la canaleta se recomienda solo si es para pequeños tramos y si dichos tramos se encuentran ubicados en lugares con acceso restringido a los estudiantes. Se recomienda que la canaleta sea reemplazada por tubería eléctrica incrustada en pared por los beneficios que otorga debido a que el costo por mantenimiento se reduce en un 85% y estéticamente ausencia de una canaleta en las paredes de los salones.

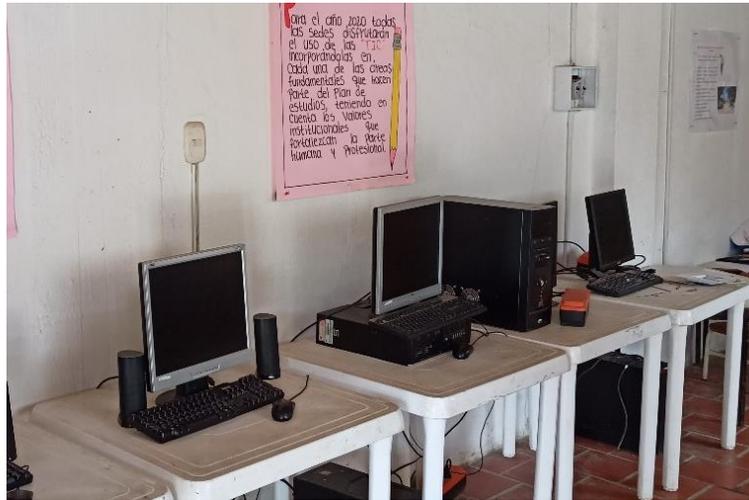
Ilustración 21 Sala de informática

La adecuación para el suministro eléctrico de la sala de informática fue realizada utilizando como canalización de los circuitos canaleta plástica la cual no es recomendable por la poca duración de su protección que este tipo de canalización presenta en las instituciones educativas, se recomienda que la distribución de los circuitos se realice con tubería eléctrica incrustada en pared con el propósito de que la canalización de los circuitos no quede descubierta con el tiempo como si pasa en la canalización por canaleta y también porque después de instalada tubería eléctrica no necesita ser manipulada nuevamente o reparada por golpes ocasionadas por estudiantes

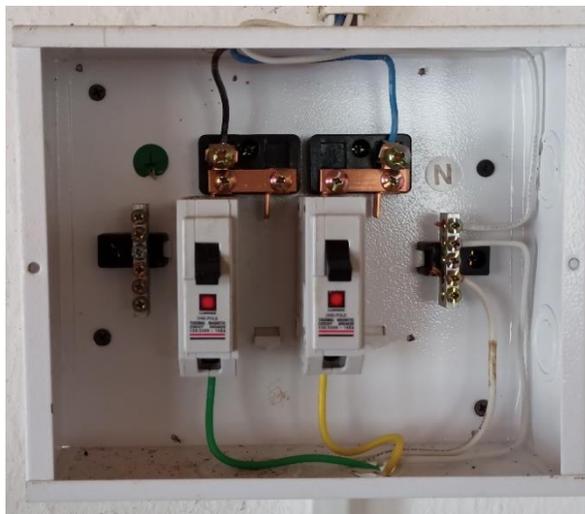
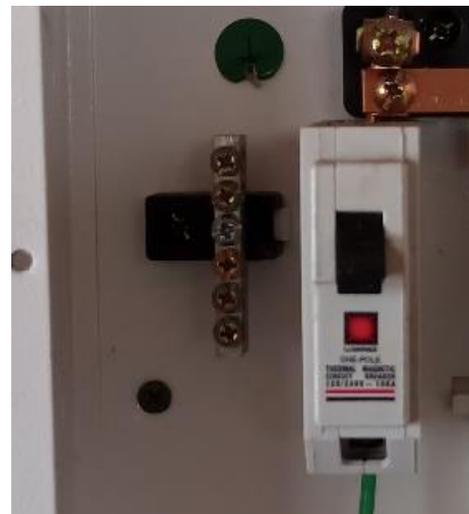
El tablero de distribución que tiene la sala de informática presenta el inconveniente de no contar con un sistema de puesta a tierra, un punto desfavorable para una sala que alberga varios equipos de cómputo de uso de los estudiantes, se recomienda hacer instalación de sistema de puesta a tierra para brindar protección a los equipos de cómputo y de quienes hacen uso de esta sala

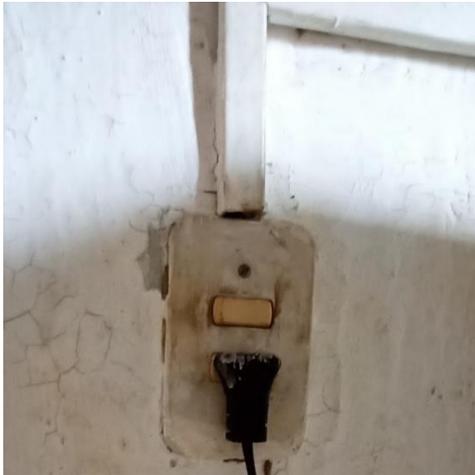
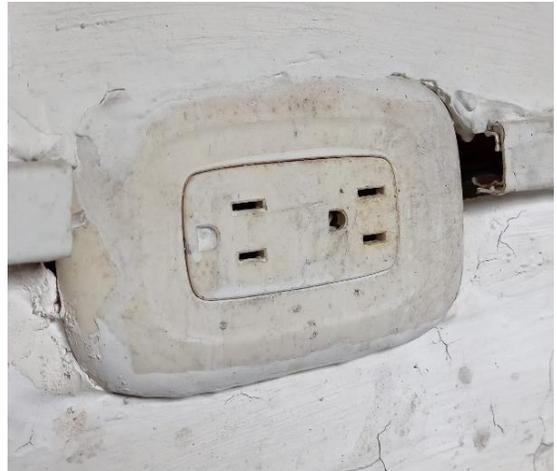
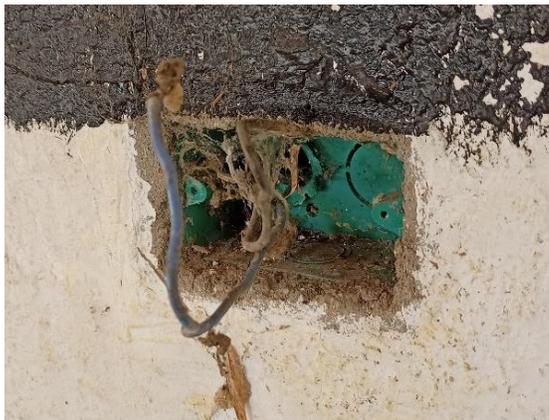
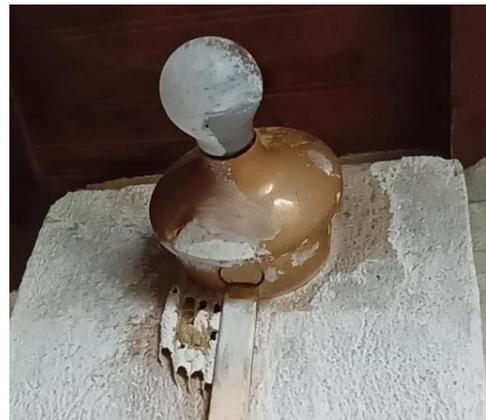
Con la Ilustración 24, Ilustración 25, Ilustración 26 e Ilustración 27 se muestra las condiciones que tienen los accesorios eléctricos para el momento en que fue realizada la visita en la institución, aproximadamente el 90% de los accesorios siguen conservando su funcionalidad, todo lo que son tomas eléctricas tienen necesidad de ser cambiados, en cuanto a los tomas apagadores si debe

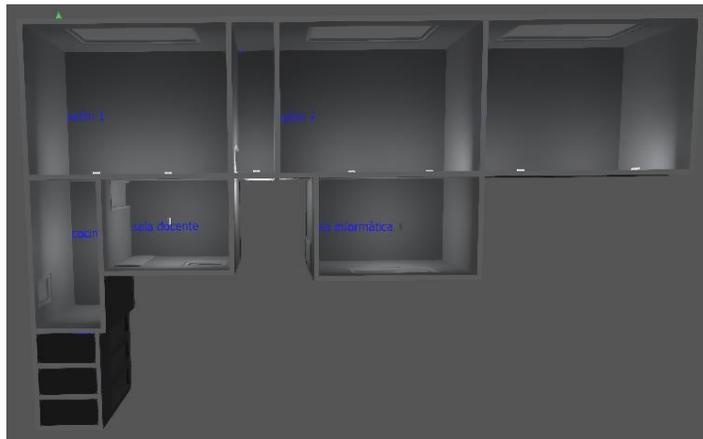
Ilustración 29 vista superior del centro educativo de la vereda arenal sector el rollo

En la Ilustración 29 se puede visualizar la simulación de la iluminación en 3D desde el software DIALux visto desde la perspectiva superior, con el fin de visualizar las escenas de luz donde el área cercana a cada fuente de luz se encuentra mejor iluminada que las áreas alejadas lo que permite identificar que la distribución de los puntos de iluminación en cada área interna del centro educativo no se encuentra bien distribuido.

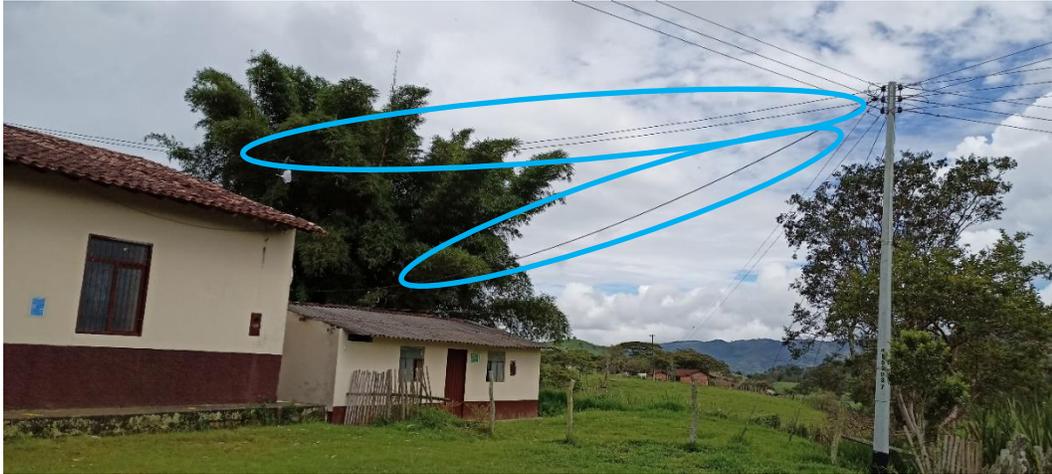
Ilustración 31 Acometidas presentes en el centro educativo de la vereda el hoyo

La institución educativa del hoyo tiene dos medidores un medidor que es monofásico y otro medidor que es bifásico. La acometida del medidor monofásico se encuentra realizada en cable número 8 AWG con aislamiento THHN-THWN y la acometida para el medidor bifásico se encuentra realizada con cable concéntrico antifraude número 8AWG

Las dos acometidas están dentro de las distancias máximas que puede tener la acometida, para el caso de la acometida del medidor monofásico el conductor que fue empleado no es el tipo de conductor que la operadora de red permite por lo cual está sujeto a cambios

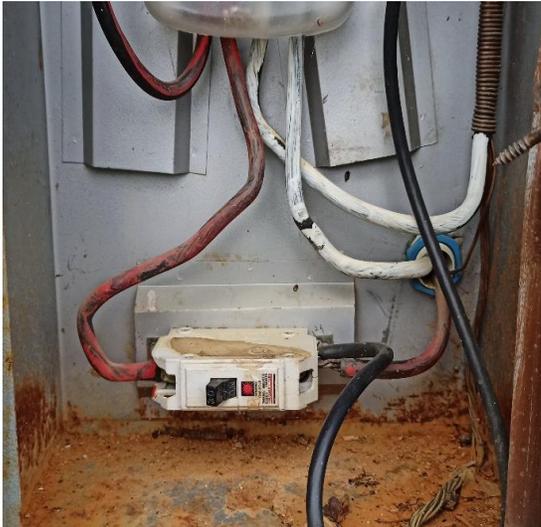
Ilustración 32 Breaker principal medidor monofásico

En la Ilustración 32 se observa cómo está el estado del breaker principal del medidor monofásico, mediante la inspección visual y chequeo de su funcionamiento se determina que el breaker puede seguir prestando su servicio, no tiene detalles que indique necesite ser cambiado, lo único que necesita es una reconexión de los conductores en los bornes del breaker en la Ilustración 33 se observa el estado de las mencionadas conexiones, en cuando al breaker del

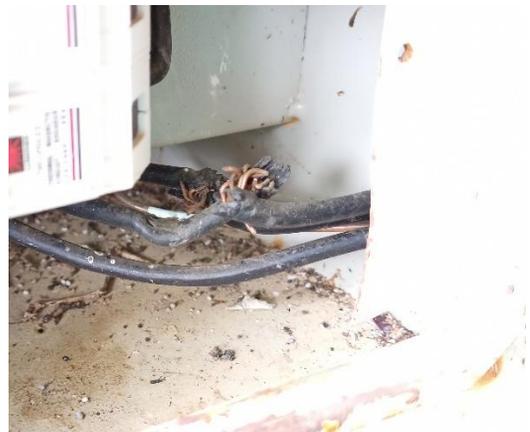
Ilustración 35 Breaker estado de aislamiento de conductores en el gabinete del medidor bifásico

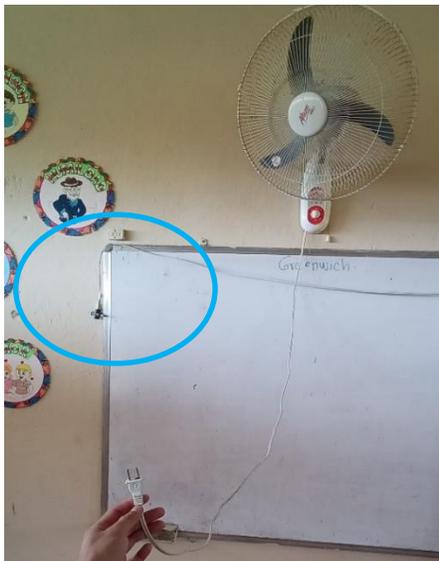
Ilustración 39 conexión de ventilación y equipo audiovisual

Como se observa en la Ilustración 39 hay aulas de clase que no cuentan con tomas corriente en el plano del tablero y en la pared opuesta al tablero los cuales son necesarios para la conexión de equipos audiovisuales que requiere el docente, hay aulas de clase que si cuentan con puntos de conexión para los equipos audiovisuales como se muestra en la Ilustración 40.

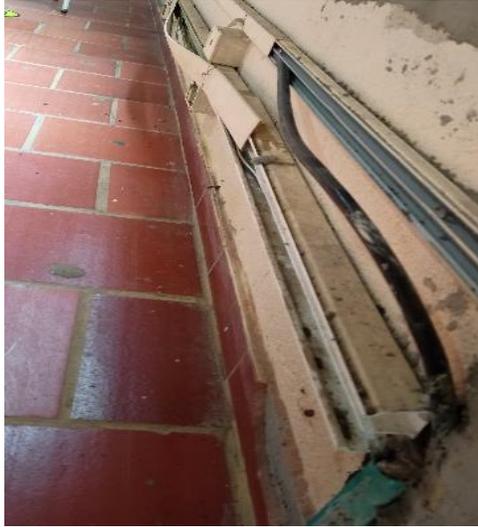
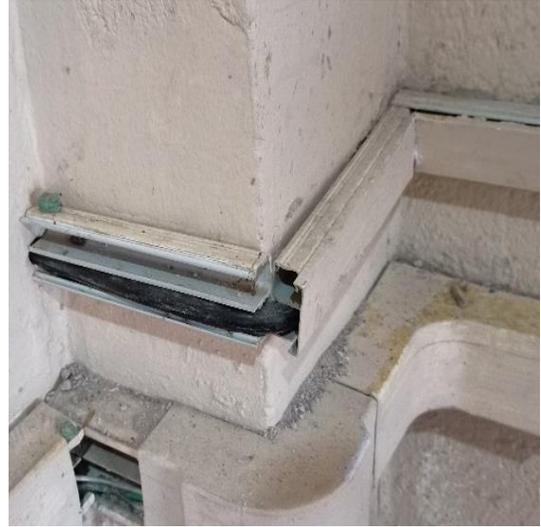
La institución educativa presenta la distribución del cableado en su mayoría por tubería eléctrica incrustada en pared a excepción de dos aulas de clase que tienen ampliación de circuitos por medio de canaleta plástica con la finalidad de adecuación de una sala de informática y como se evidencia en la Ilustración 41 e Ilustración 42 el estado de la canaleta plástica que fue el medio de canalización utilizada está en un avanzado deterioro, donde los docentes dieron testimonio que el principal motivo de las condiciones actuales de estas ampliaciones es los estudiantes que de manera inconsciente iban acelerando su deterioro por diversos motivos y piden que si es posible el mejoramiento incluya una mejor adecuación de la manera de canalizar los diferentes circuitos.

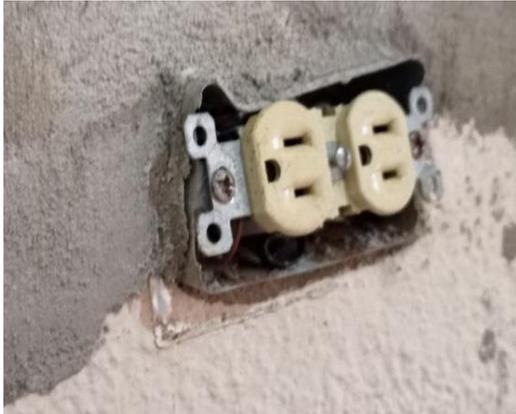
Ilustración 43 Toma corriente

Los accesorios eléctricos de esta institución educativa están en un 70% en condiciones de funcionalidad adecuada, en la Ilustración 43, Ilustración 44, Ilustración 45 e Ilustración 46 se muestra el estado de aquellos accesorios que hacen parte del 30% aproximado donde no están funcionando e incluso aumentando los índices de riesgo como es el caso de tomas que no están cubiertas (ver Ilustración 43 e Ilustración 45) o cajas de interruptores averiados (ver Ilustración 46) que tienen los conductores al alcance de toda persona que hace uso de estas instalaciones.

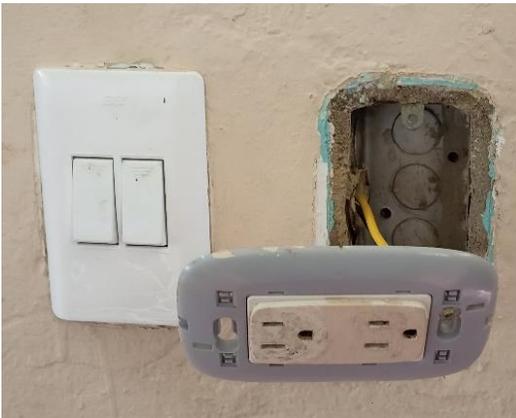
Ilustración 45 Interruptor doble y toma corriente fuera de su caja eléctrica

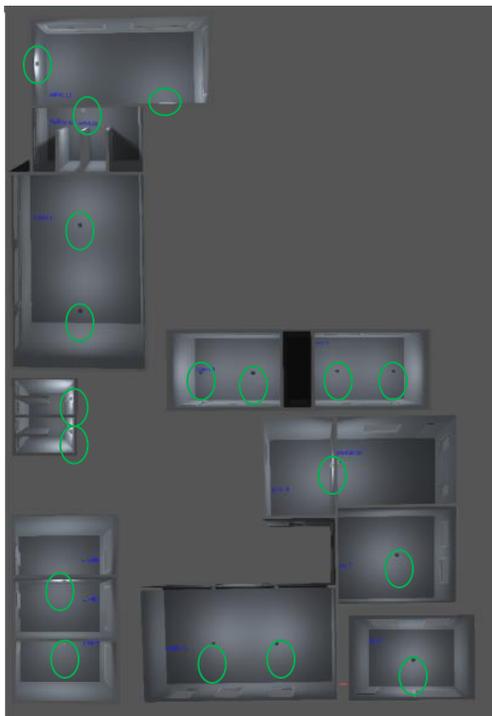
Ilustración 48 vista superior del centro educativo de la vereda del hoyo

En la Ilustración 48 se puede visualizar donde están ubicados los puntos de iluminación en cada área interna del centro educativo, en el software DIALux al realizarse la simulación de iluminación muestra cómo se ilumina los espacios donde se encuentra el punto de iluminación por lo cual las partes más cercanas a los puntos de iluminación están más claros que la partes alejadas de los puntos de iluminación con lo que el software da a entender que la distribución de la iluminación no es uniforme y que además el número de puntos de iluminación que tiene cada área es insuficiente para tener unos niveles de iluminancia que cumplan con los que exige el RETILAP.

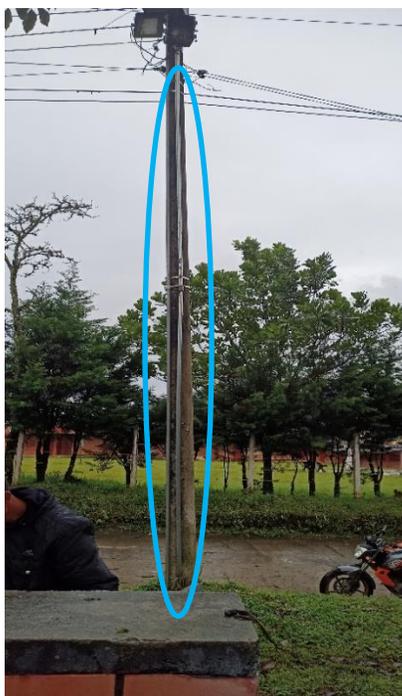
Ilustración 50 Acometida polideportivo municipal

La acometida del polideportivo municipal está realizada por vía subterránea con conductor concéntrico antifraude y canalizado por tubería IMC como se observa en la Ilustración 50

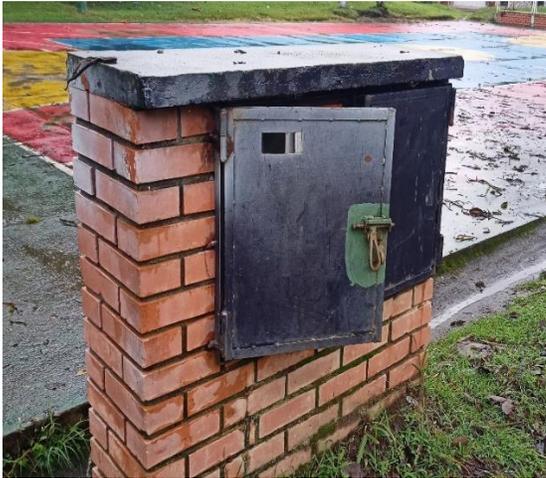
Ilustración 51 Ubicación del medidor y tablero de distribución

Ilustración 53 se muestra como el gabinete del medidor y la caja del tablero de distribución presentan deterioro por condiciones ambientales y suciedad.

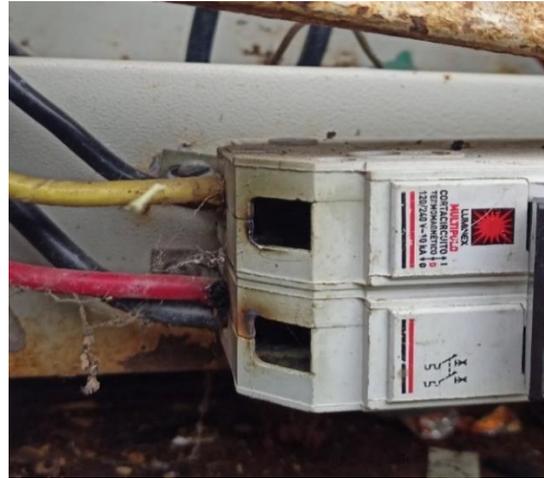
Ilustración 52 Breaker principal de protección

La ubicación del medidor y los interruptores termomagnéticos está adyacente al polideportivo con distancia prudente para no entorpecer las actividades que se realizan, en la Ilustración 52 se observa el estado en el que se encuentra el breaker de protección, el flameo de en los bornes de conexión del breaker indica que ha entrado en falla en el pasado, en la

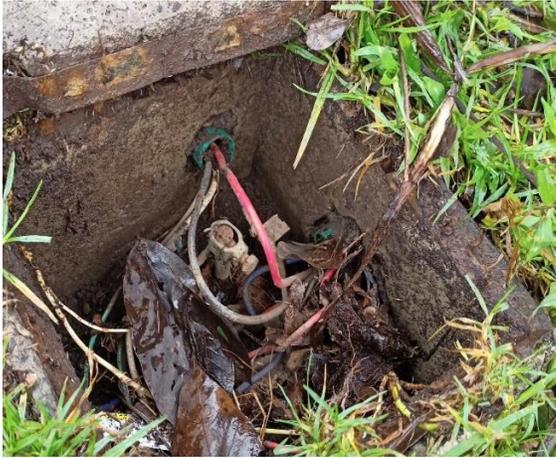
Ilustración 54 Cajas de inspección

la cancha tiene a su disposición 4 apoyos de soporte para el sistema de iluminación cada apoyo cuenta con una caja de inspección, en la Ilustración 54 se evidencia el estado en el que se encuentra las cajas de inspección las cuales presentan suciedad, la Ilustración 55 muestra el tipo de conductor empleado el cual es alambre número 8AWG con aislamiento tipo THHN-THWN. En la Ilustración 56 se muestra el estado de los empalmes realizados y el estado del aislamiento que tiene, en la Ilustración 57 se observa el estado del electrodo de puesta a tierra el cual se verificó es un electrodo de acero recubierto con una capa de cobre.

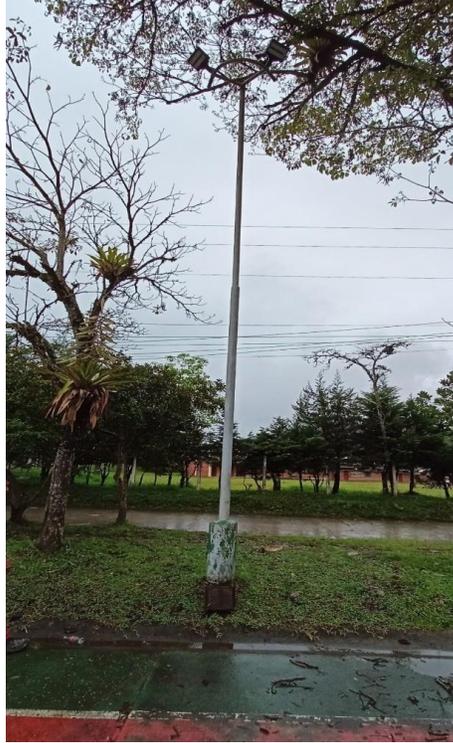
Ilustración 58 Tipo de iluminación y apoyo

En la Ilustración 58 muestra como es el apoyo empleado para el sistema de iluminación el cual su material constructivo es metal con un cubrimiento en concreto 1m de altura, en cuanto al tipo de iluminación es iluminación led controlada para el encendido y apagado por medio de una fotocelda en cada una de las luminarias, la potencia que cada luminaria que consume es 130w.

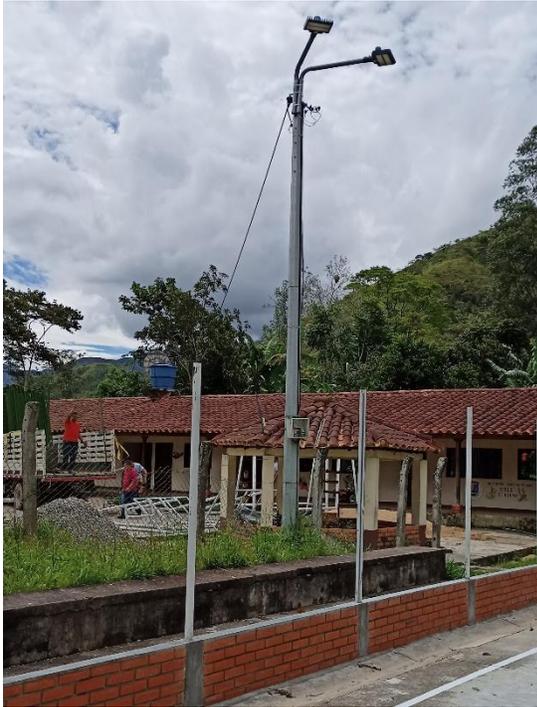
Ilustración 61 Acometida del polideportivo de la vereda el guamo

El servicio de energía de este polideportivo es sacado del medidor bifásico del centro educativo de la vereda el guamo como se observa en Ilustración 61, la acometida es vía aérea en dirección opuesta al polideportivo en conductor concéntrico antifraude número 8AWG, la distancia que tiene la acometida no supera la distancia máxima permitida por la operadora de red.

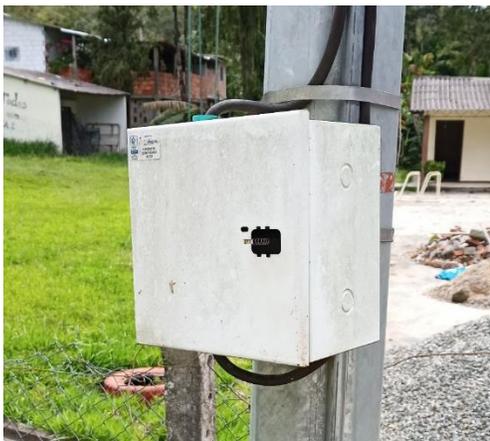
Ilustración 62 Panel de control

Como la acometida esta alimentada por el medidor del centro educativo el guamo que se encuentra adyacente al polideportivo, en el apoyo donde la acometida es recibida se encuentra un gabinete con interruptor termomagnético del sistema de iluminación del polideportivo en la Ilustración 62 se observa el estado en el que se encuentra el gabinete y en la Ilustración 63 el estado en el que se encuentra el gabinete en el interior

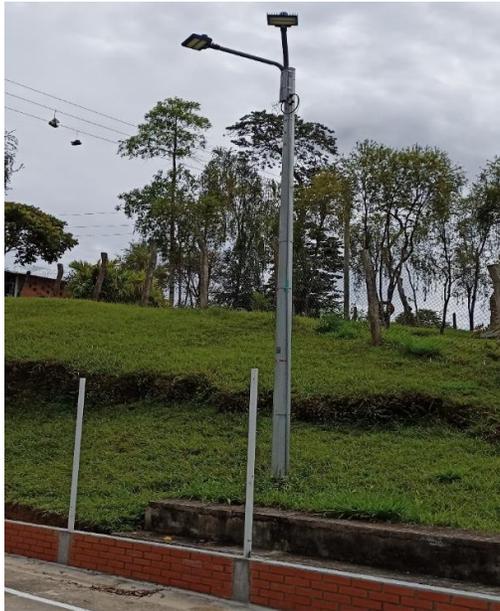
Ilustración 64 Tipo de luminarias y apoyo del sistema de iluminación

El tipo de iluminación que tiene el polideportivo es iluminación led como se observa en la Ilustración 64, los apoyos son metálicos con una altura de ocho metros, el número total de apoyos es cuatro, dos apoyos por cada parte lateral de la cancha, cada apoyo tiene soporte para dos luminarias para un total de ocho luminarias en el polideportivo.

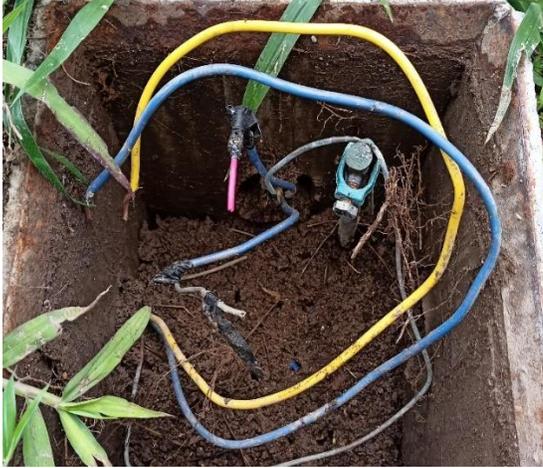
Ilustración 66 Electrodo de puesta a tierra

El sistema de iluminación del polideportivo cuenta con sistema de puesta a tierra, en la Ilustración 66 se muestra el electrodo de puesta a tierra que está ubicado en la primera caja de inspección, en la Ilustración 67 se muestra cómo está el estado de las conexiones o empalmes y su aislamiento, en la Ilustración 68 está el estado actual que tiene las cajas de inspección.

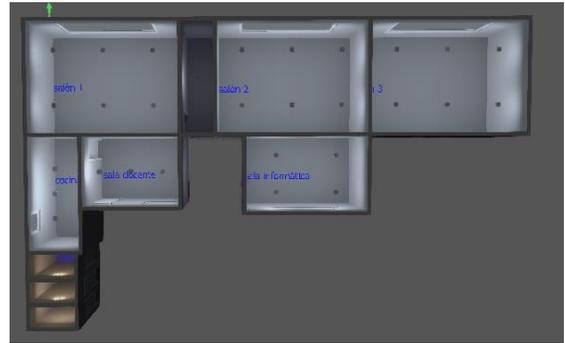
Ilustración 72 Distribución de los puntos de iluminación

Por medio de la simulación de la iluminación realizada cumpliendo los niveles de iluminancia mínimos propuestos por el RETILAP se tiene los puntos de iluminación que se deben agregar en el centro educativo y su correspondiente ubicación, además, la iluminación que se tiene destinada emplear en este centro educativo es iluminación led de la marca SYLVANIA que presenta un consumo de energía de 23W y con un flujo luminoso de 2000lm. El informe de la iluminación y el número de luminarias se alojará en una carpeta donde se encuentran los correspondientes anexos de este proyecto.

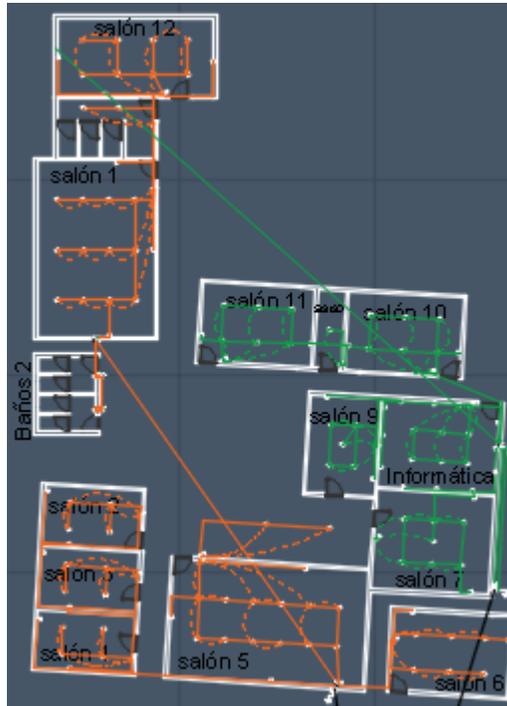
Ilustración 76 Plano eléctrico del centro educativo de la vereda el hoyo con las mejoras a realizar en el plan de mejoramiento piloto

en la Ilustración 76 se observa un capture del plano eléctrico del centro educativo de la vereda el hoyo en el cual se encuentra los cambios realizados en toda la instalación eléctrica como son: la instalación de los electrodos de puesta a tierra, la reubicación y adición de los puntos de iluminación en cada área que tiene el centro educativo, el reordenamiento de todos los circuitos permitiendo disminuir el número de tableros de distribución a 3 y la instalación de los nuevos puntos de tomacorrientes en las aulas de clase que solo se mantienen con un toma corriente en una ubicación no conveniente para el docente. NOTA: debido a la gran cantidad de información contenida en el plano eléctrico, en la Ilustración 76 se tiene una vista general del plano eléctrico, por ende, el archivo que contiene la información del plano eléctrico se adjuntará como anexo para que por medio del
