**CARACTERIZACIÓN GEOLÓGICA, GEOMORFOLÓGICA Y GEOTECNICA  
PRELIMINAR DEL MOVIMIENTO EN MASA COMPLEJO, UBICADO EN EL  
SECTOR CHAMBÚ DEL MUNICIPIO DE RICAURTE, NARIÑO. ESCALA 1:5.000.**

**UNIVERSIDAD DE PAMPLONA  
FACULTAD DE CIENCIAS BÁSICAS  
PROGRAMA DE GEOLOGÍA  
VILLA DEL ROSARIO**

**Proyecto de grado en modalidad practica empresarial presentado como requisito para  
obtener el título de:**

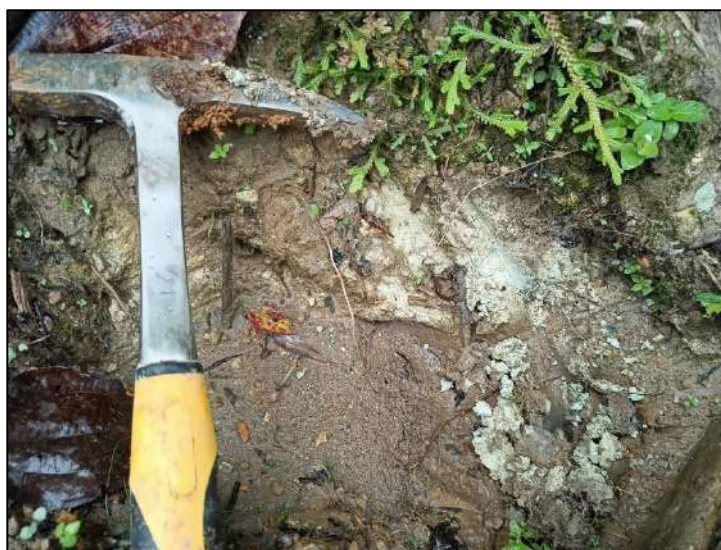
**Figura 9**

*Suelo Transportado Coluvial Reciente*

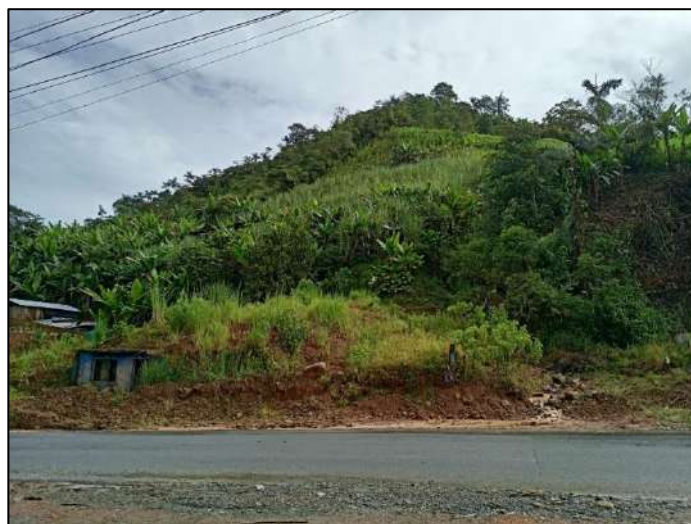
### **Figura 10**

*Suelo Transportado de Flujo Torrencial*

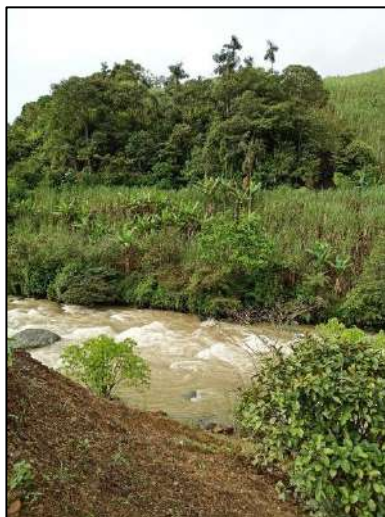
**Figura 11**

*Suelo Transportado de Cauce Activo*

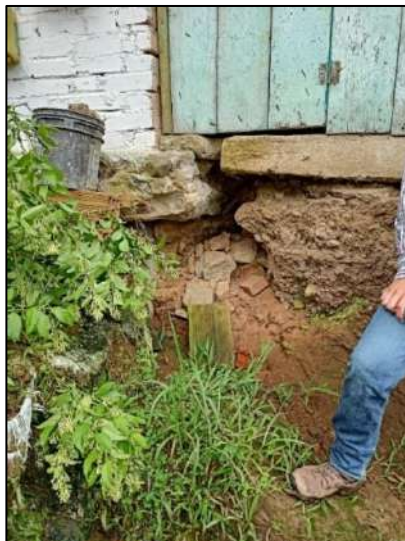
Son depósitos de materiales producto de terraceo de laderas y materiales de corte, que han sido dispuestos en laderas o en zonas semiplanas con el fin de adecuar el terreno para la construcción de viviendas o suavizar la topografía. Estos suelos corresponden a materiales heterogéneos dispuestos por el hombre, están compuestos por materiales de tamaño arena, arcilla y gravas que son producto de residuos de construcciones.

**Figura 12***Suelos Antrópicos*

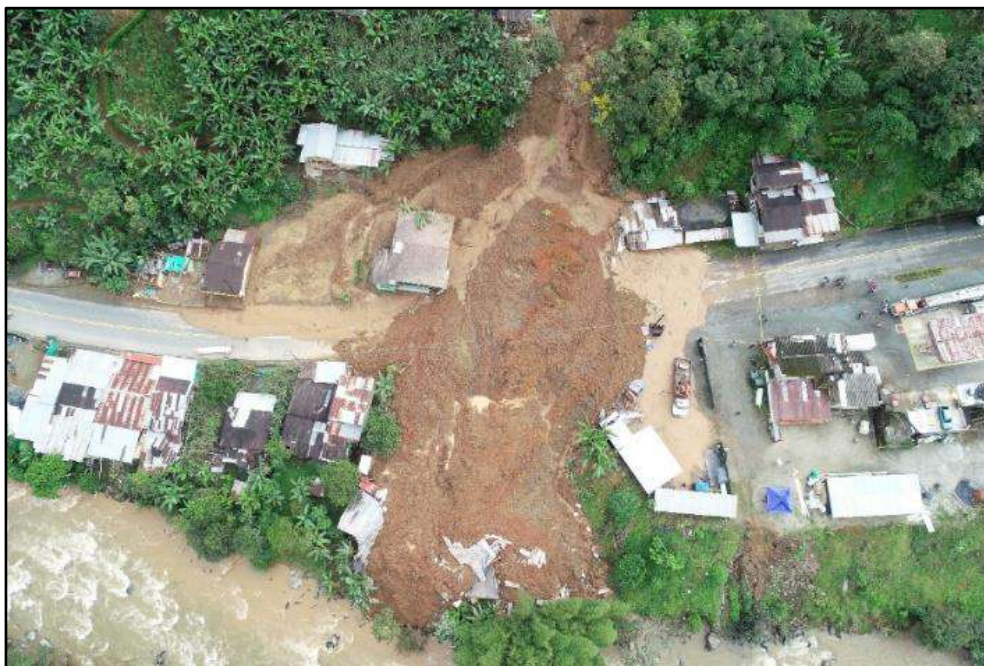
### **Figura 23**

*Vista Flujo Torrencial, Imagen Tomada Entre el Dia 12 y 13 de mayo de 2020.*

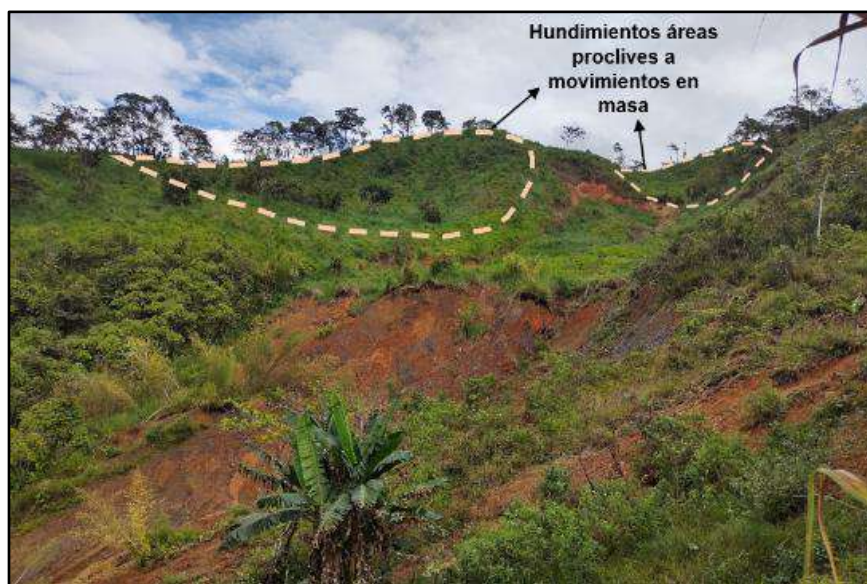
**Figura 24**

*Zonas Proclives o Propensas a Movimientos en Masa*

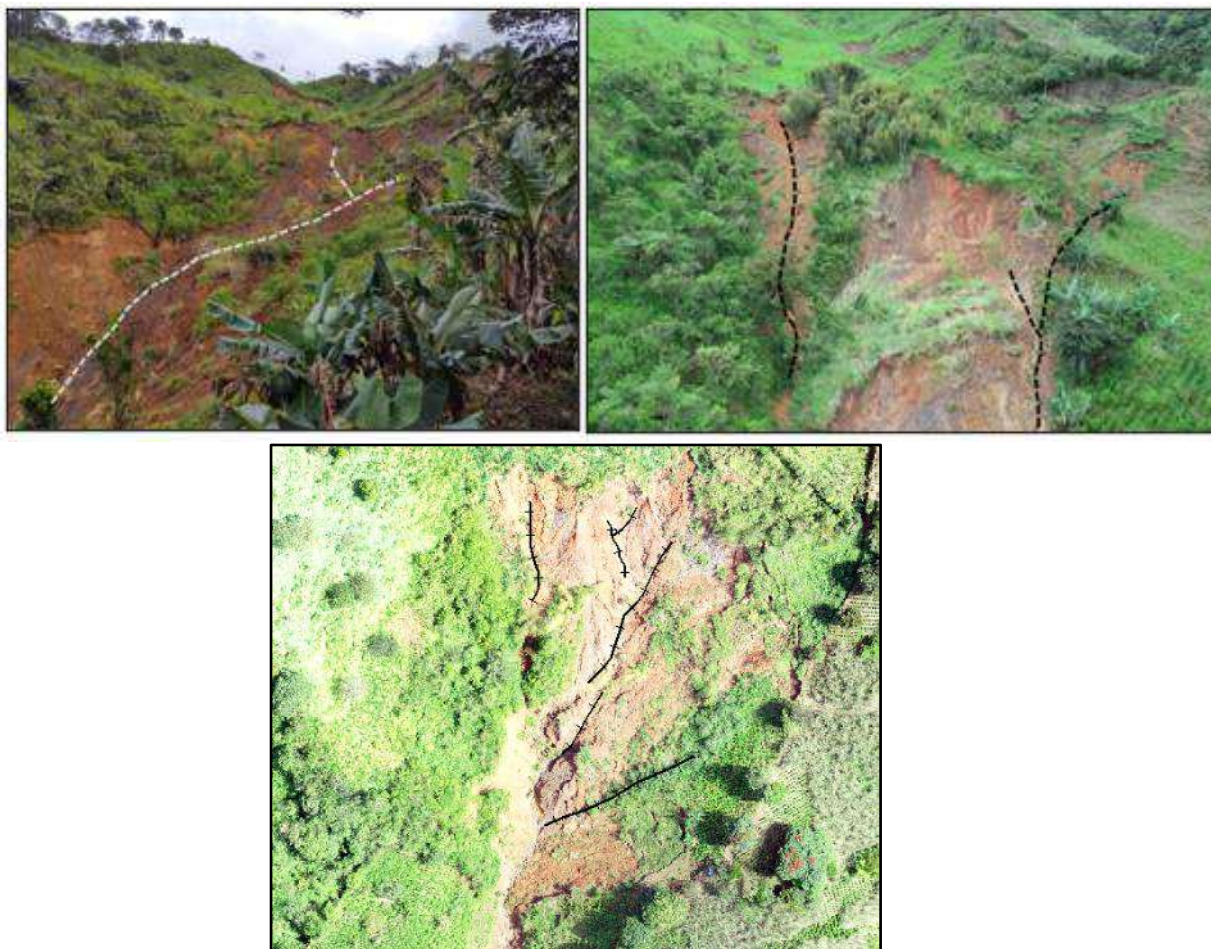
La erosión en cárcavas se da por acción y transporte de agua superficial sobre los materiales arcillosos, estas se presentan principalmente sobre el cuerpo del deslizamiento No. 1 y tienen profundidades menores a 1 metro (Figura 25).

**Figura 25***Erosión en Cárcavas*

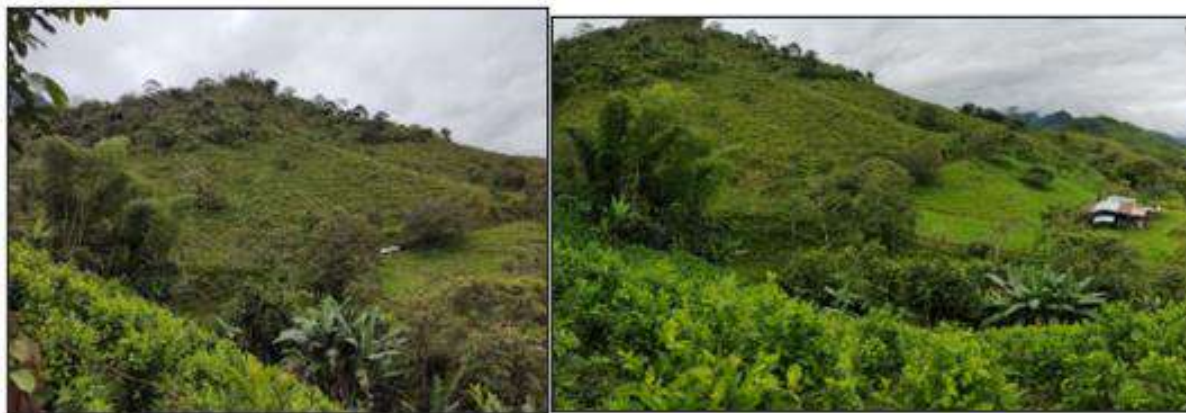
A lo largo de la zona de estudio se observa procesos de reptación marcados por escalonamientos en el terreno, donde en su mayoría los suelos se encuentran altamente saturados, estas zonas también son propensas a la generación de deslizamientos, sin embargo, se trata de movimientos en el terreno y se aceleran por acción antrópica como la deforestación y acción de agua esorrentía (**Figura 26**).

**Figura 26***Procesos de Reptación Zona de Estudio*

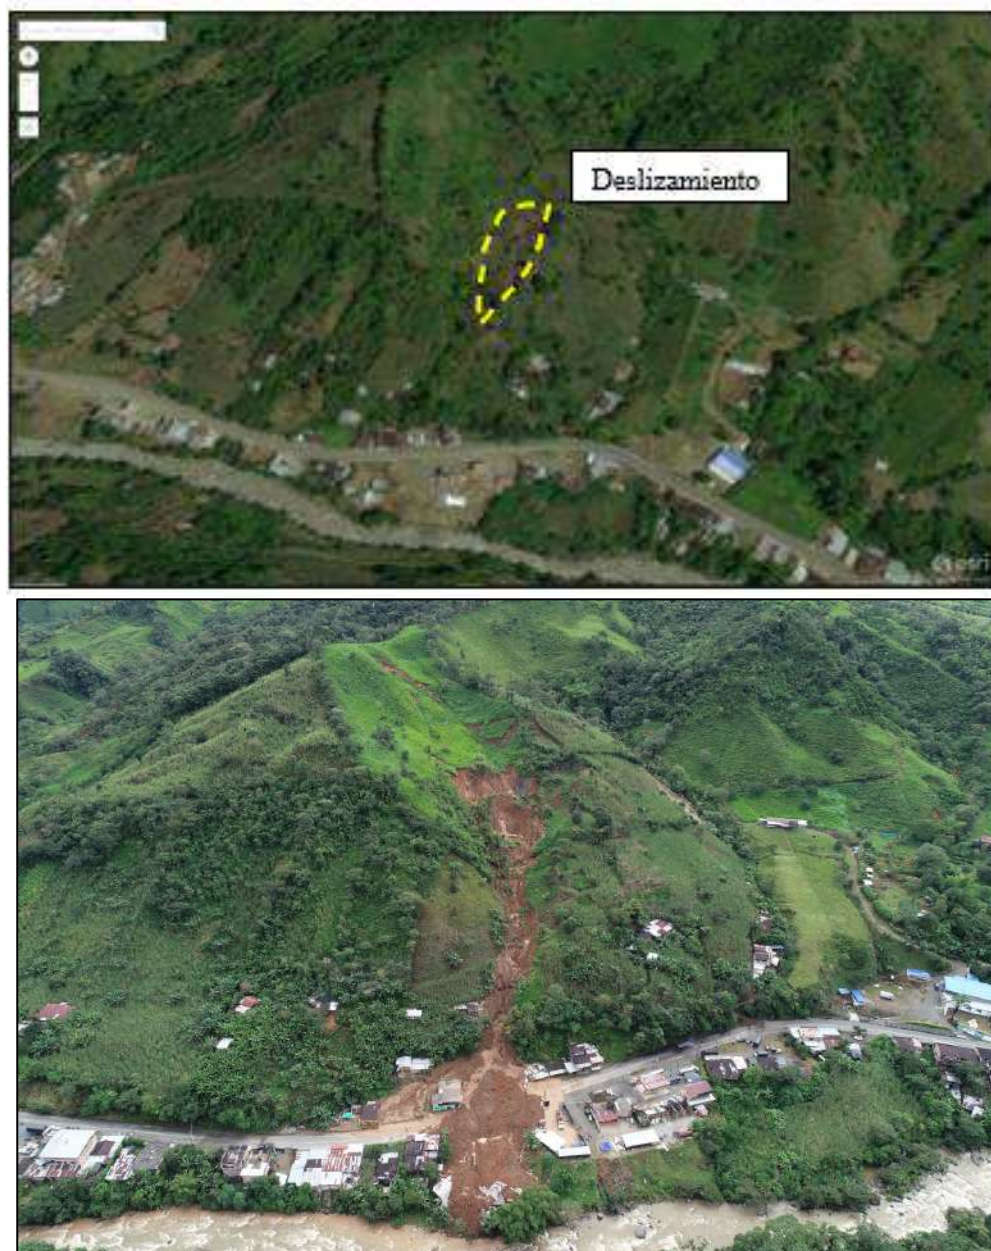
**Figura 27**

Para el análisis multitemporal se tuvo en cuenta la imagen satelital del 2018 (**Figura 27A**), el sobrevuelo en dron del día del evento en el año 2020 (**Figura 27B**) y el sobrevuelo en dron del año 2021(**Figura 28**), estos últimos se compilaron para general el mapa de procesos morfodinámicos actuales. Adicionalmente, con la información obtenida el día del evento, se delimitaron las alturas promedias del flujo de lodos (**Figura 29**).

**A.** Imagen Satelital Fecha 10/10/2018. **B.** Fotografía Drone el Dia del Evento 13/05/2020

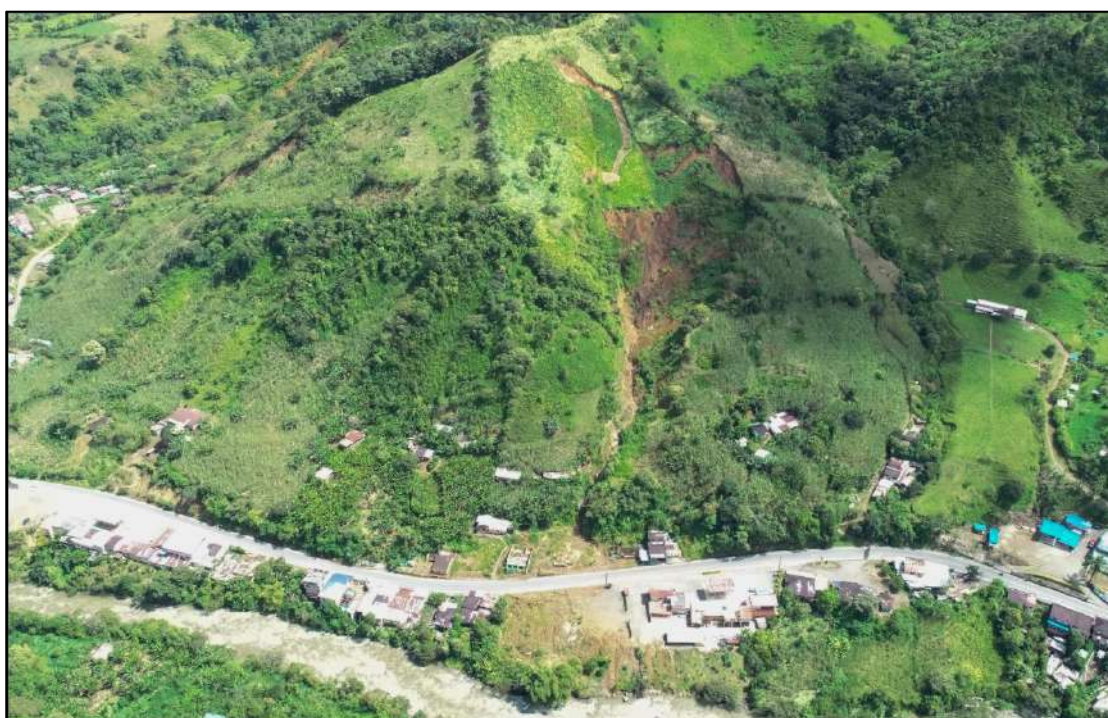
### **Figura 28**

*Fotografía de Drone. Fecha 11/03/2021*

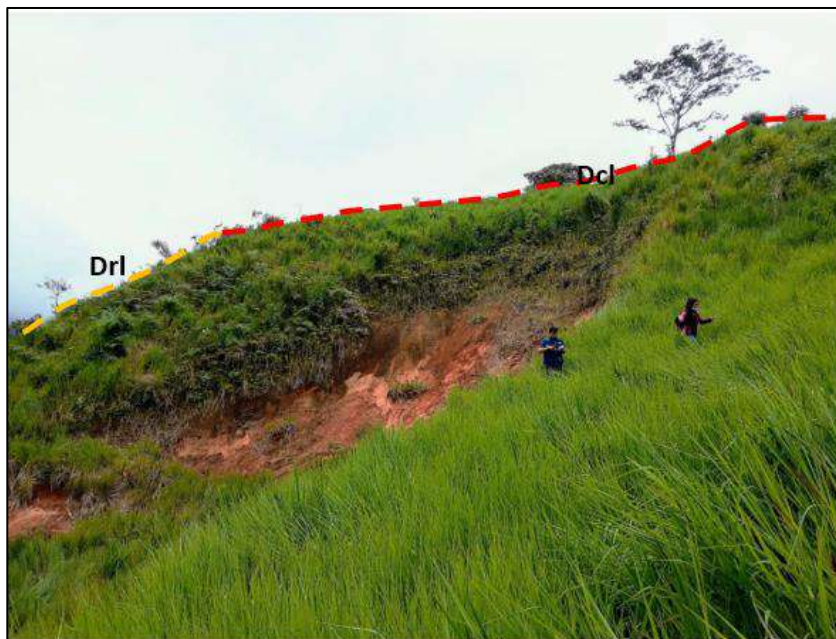
**Figura 32**

*Cima de Ladera Denudada (Dcl) y Rampa de ladera denudada (Drl)*

**(Figura 32)**

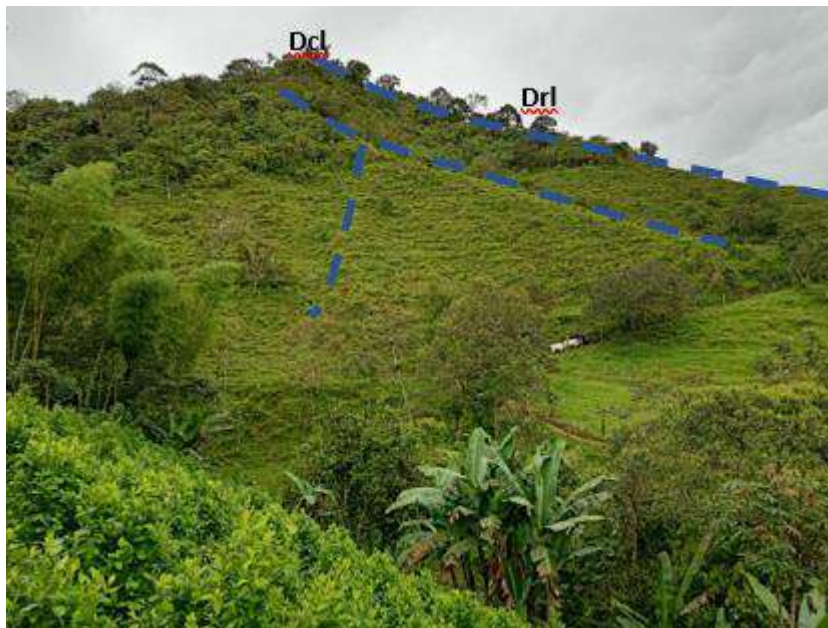
**Figura 33***Rampa de Ladera Denudada (Dcl)*

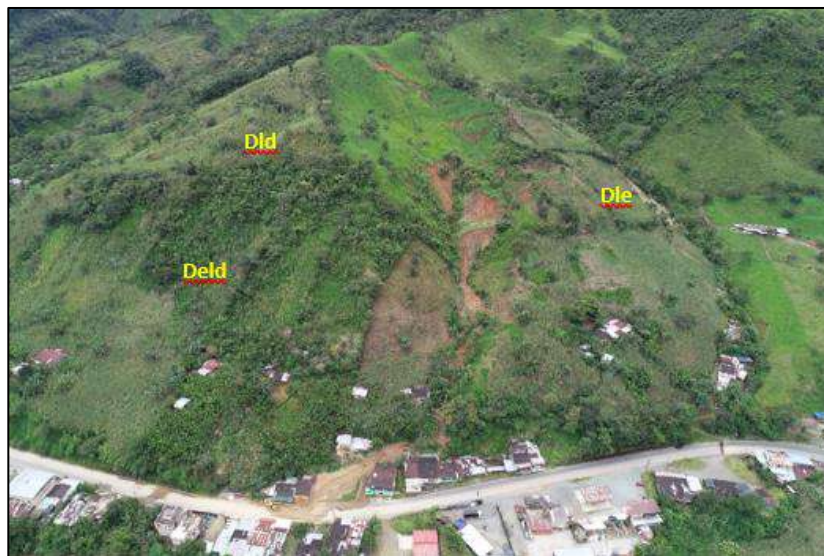
**Figura 34**

*Ladera Denudada (Dld), Ladera Erosiva (Dle) y Escarpe de Ladera Denudada (Deld)*

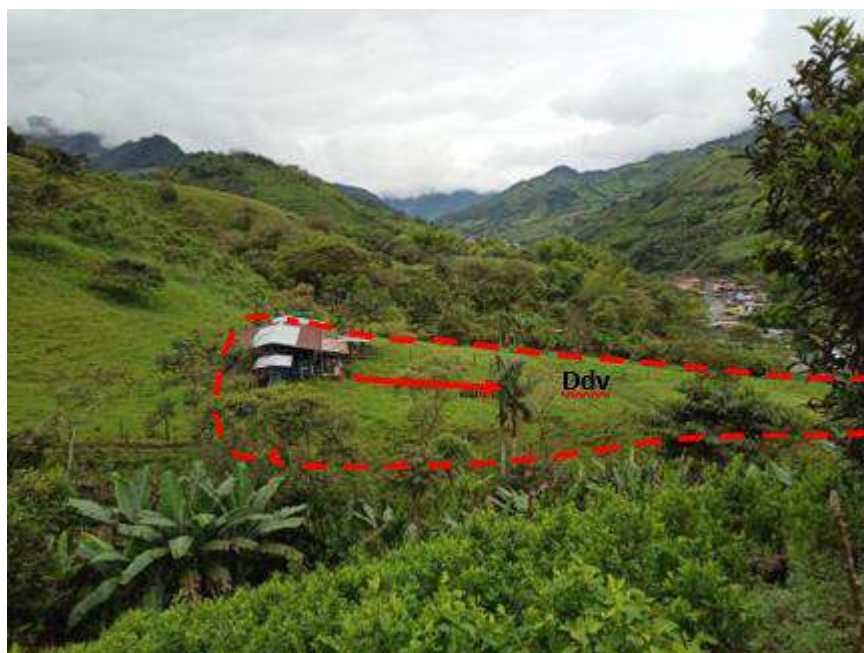
**Figura 35**

*Depósito de Vertiente*

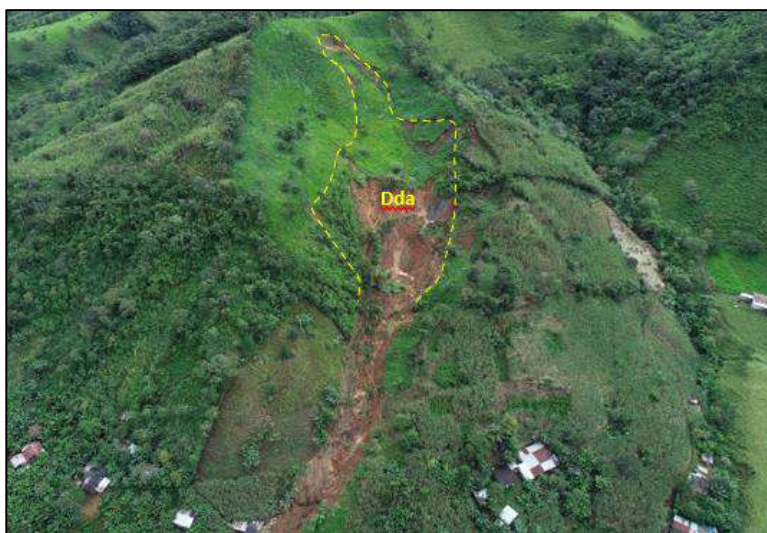
**Figura 36**

*Deslizamiento Activo*

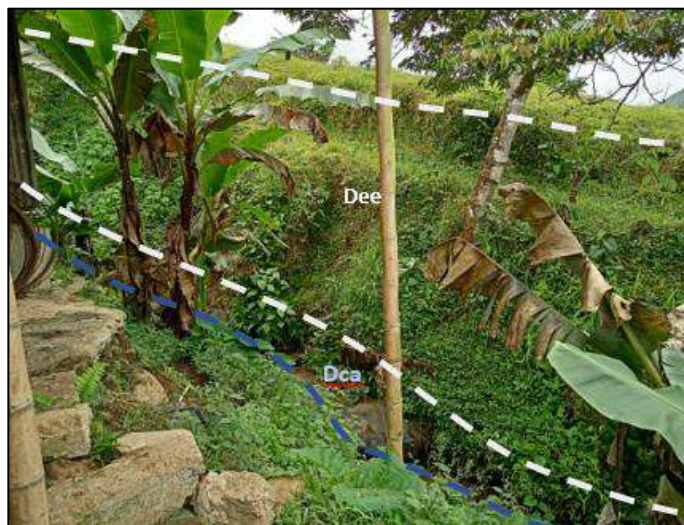
### **Figura 37**

*Escarpe de depósito de vertiente (Dee) y Cauce aluvial (Fca)*

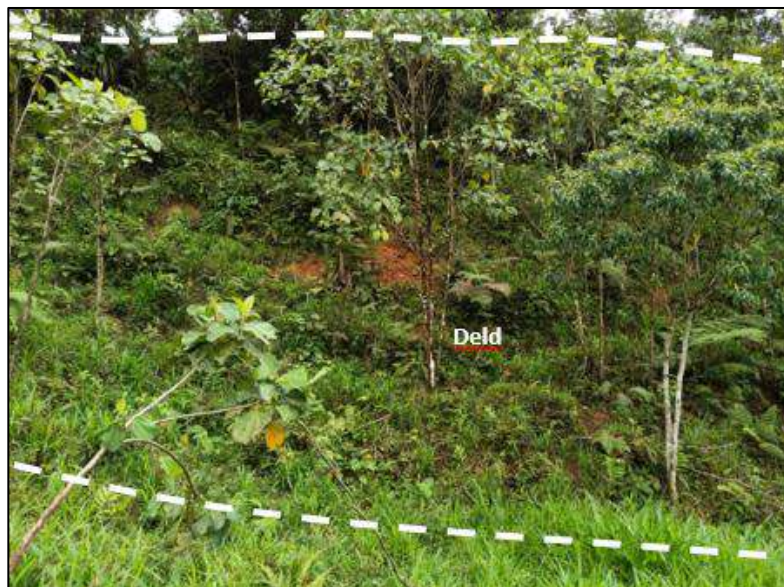
Corresponde a escarpe de laderas cortas (aprox.  $130\text{m}$ ), que se encuentra localizada en la parte baja de la ladera denudada. Se caracteriza por presentar relieves abruptos a muy abruptos ( $16^\circ - 55^\circ$ ). De forma cóncava. Se caracteriza por ser muy susceptible a erosión y procesos denudacionales intensos. Presenta un área aproximada de 11,74 % que corresponde a  $42266 \text{ m}^2$ . (**Figura 38**)

**Figura 38***Escarpe de Ladera Denudada*

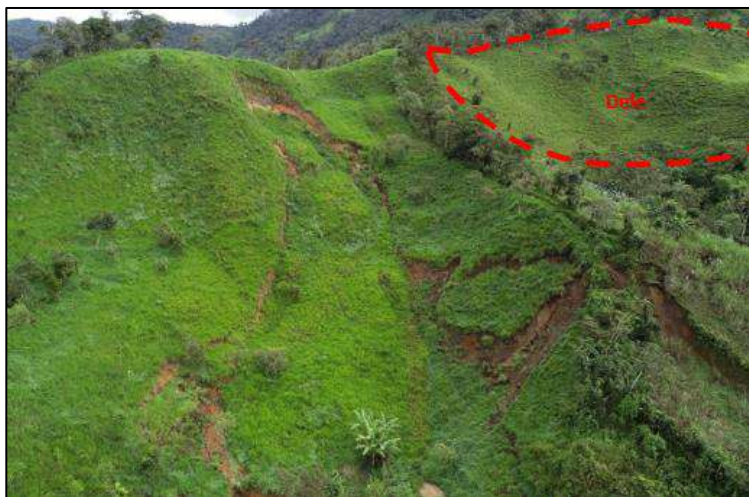
Corresponde a escarpe de laderas cortas (aprox. 60m), que se encuentra localizada en la parte baja de la ladera erosiva. Se caracteriza por presentar relieves abruptos a muy abruptos ( $16^{\circ}$  -  $55^{\circ}$ ). De forma cóncava. Se caracteriza por ser muy susceptible a procesos erosión intensos. Presenta un área aproximada de 11,74 % que corresponde a 42266 m<sup>2</sup>. (**Figura 39**)

**Figura 39***Escarpe de Ladera Erosiva*
