**CARACTERIZACIÓN E IDENTIFICACIÓN GEOMORFOLÓGICA EN LOS BARRIOS
COLINAS DE VISTA HERMOSA, ANTONIO NAVARRO Y MONTEVIDEO DEL
MUNICIPIO DE VILLA DEL ROSARIO, NORTE DE SANTANDER**

**UNIVERSIDAD DE PAMPLONA
DEPARTAMENTO DE FÍSICA - GEOLOGÍA
FACULTAD DE CIENCIAS BÁSICAS
PROGRAMA DE GEOLOGÍA
VILLA DEL ROSARIO**

**Trabajo de grado, modalidad practica empresarial
presentado como requisito para optar al título de
GEÓLOGA**

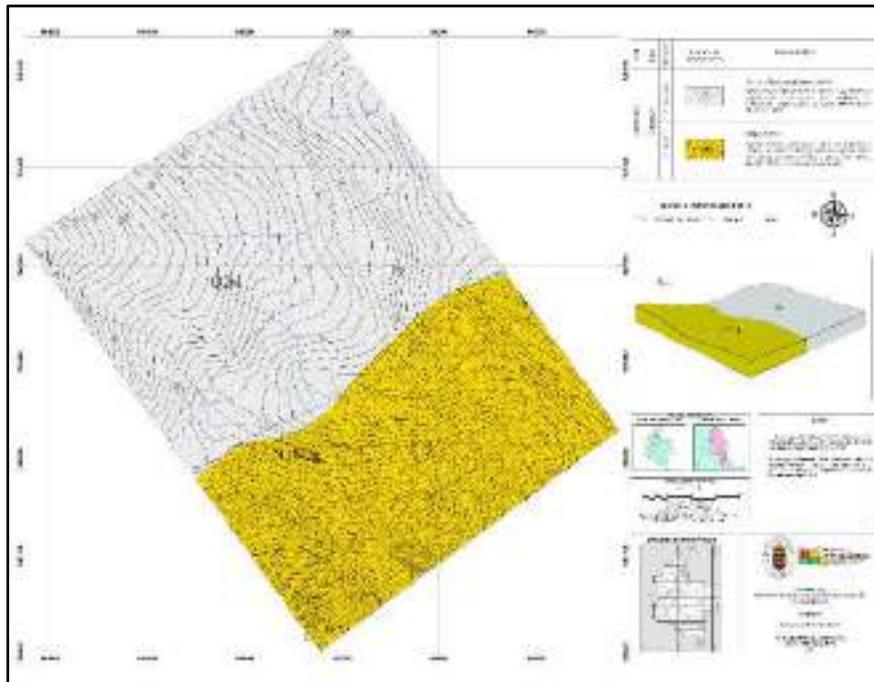
Figura 2. Mapa geológico del área de estudio.

Fuente: Plancha geológica 88 – Cúcuta del Servicio Geológico Colombiano (SGC).

El municipio de Villa del Rosario se encuentra sobre el eje de un sinclinal y se presenta fallas de tipo inversa y transformante, se describirán a continuación:

Con una expresión en el área de estudio de 9.5 Km es la el principal rasgo morfotectónico del área por corresponder a la extensión suroccidental de la Falla de Boconó. Actualmente es reconocida como la estructura que causo el sismo de 1875, donde gran parte de la ciudad de Cúcuta fue destruida (Diederix et al., 2009). Las fallas que hacen parte del sistema consisten en: Falla Aguascalientes, Cúcuta, El Lomito, el Pórtico (continuación Falla de Aguascalientes al SW), Panamá y San Pedro (Oviedo Reyes, Ríos Blandón, & García Pérez, 2016).

Esta falla perteneciente al Sistema de Fallas de Aguascalientes se ubica al sur-orientado de la plancha 88 – Cúcuta con una extensión de 5 km. Su carácter se define como una falla de cabalgamiento con vergencia hacia el SE. Una característica que resalta del trazo de la falla es un alto topográfico, lomo proyectado hacia el SW, sobre la llanura de inundación del río Táchira sobre su orilla izquierda (Diederix et al., 2009) (Oviedo Reyes, Ríos Blandón, & García Pérez, 2016).

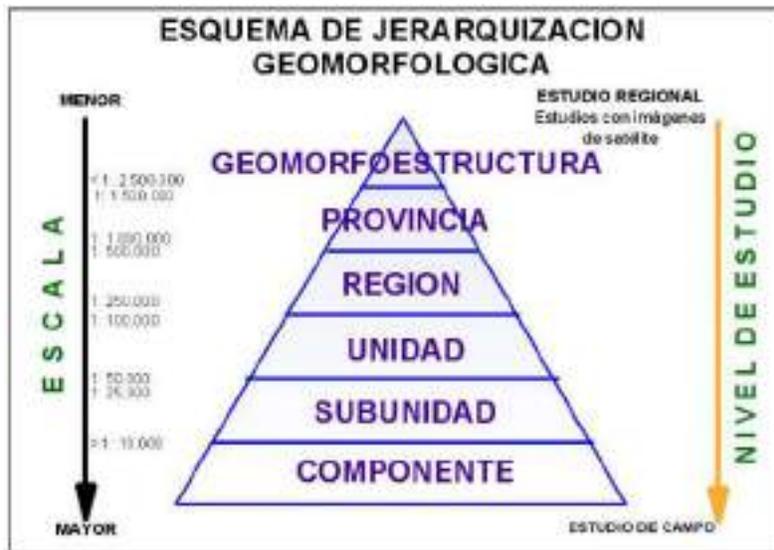
Figura 4. Esquema de jerarquización geomorfológica propuesto para INGEOMINAS

La nomenclatura propuesta, está definida por caracteres combinados de letras y números, definidos por el origen de la geoforma, nombre de las unidades y subunidades y al final números que determinan la posición del Elemento en la subunidad. Cartográficamente la diferenciación de elementos geomorfológicos, se plantea hacerlo acorde con las características de los tipos de material (rocas o sedimentos), utilizando los achurados estándar de geología.

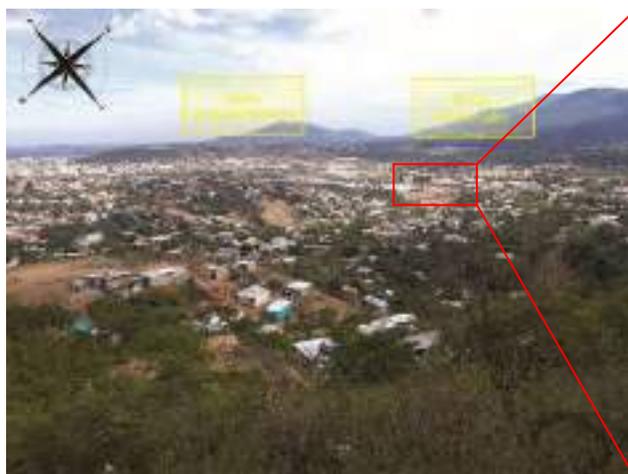
Figura 7. Panorámica de los barrios Antonio Navarro y Montevideo evidenciándose algunas de las geoformas.

Esta fase se hizo con el fin de obtener y validar la información obtenida en las fases anteriores, se tomaron datos relacionados con las geoformas y los componentes geomorfológicos (*Figura 7* y *Figura 8*), litología, formas de relieve, inclinaciones de ladera, datos estructurales, tipos de material, procesos morfodinámicos, entre otros.

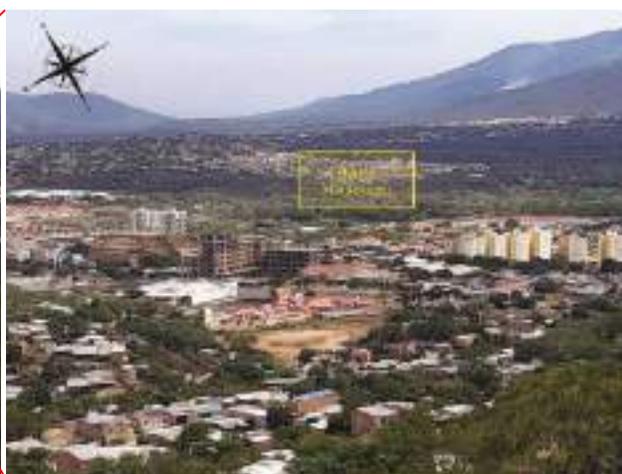
Figura 8. Fotografía a detalle de la geoforma presente en el barrio Montevideo.

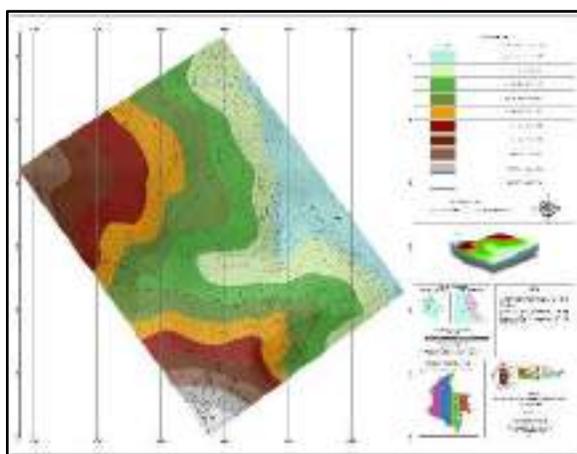
Figura 10. Mapa de hipsometría.

Tabla 5. Área de cada sección de altura.

Elevación (msnm)	Área (m ²)
385,3182983 - 399,2973846	7586,45
399,2973847 - 409,6689647	12245,63
409,6689648 - 417,7858535	34389,71
417,7858536 - 425,9027423	59139,32
425,9027424 - 434,4705693	77765,58
434,4705694 - 443,4893346	99750,95
443,4893347 - 453,4099765	139267,65
453,4099766 - 466,4871862	127394,44
466,4871863 - 482,2700255	128329,84
482,2700256 - 500,3075562	90525,05

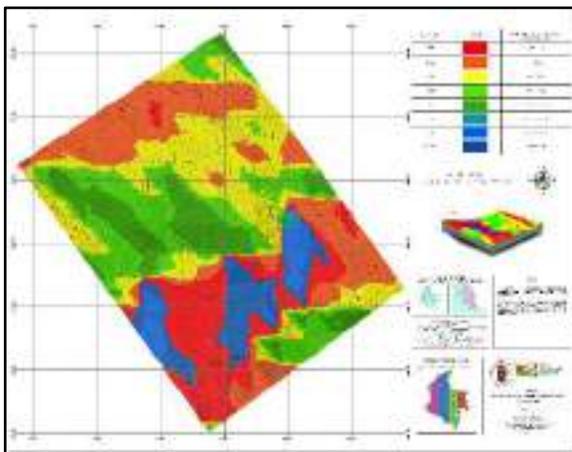
Figura 12. Mapa de aspecto.

Tabla 7. Datos de los análisis estadísticos del mapa de aspecto.

Análisis Estadístico	
Mínimo	0
Máximo	359,9992065
Medio	105,2501992
Desviación estándar	95,41595059

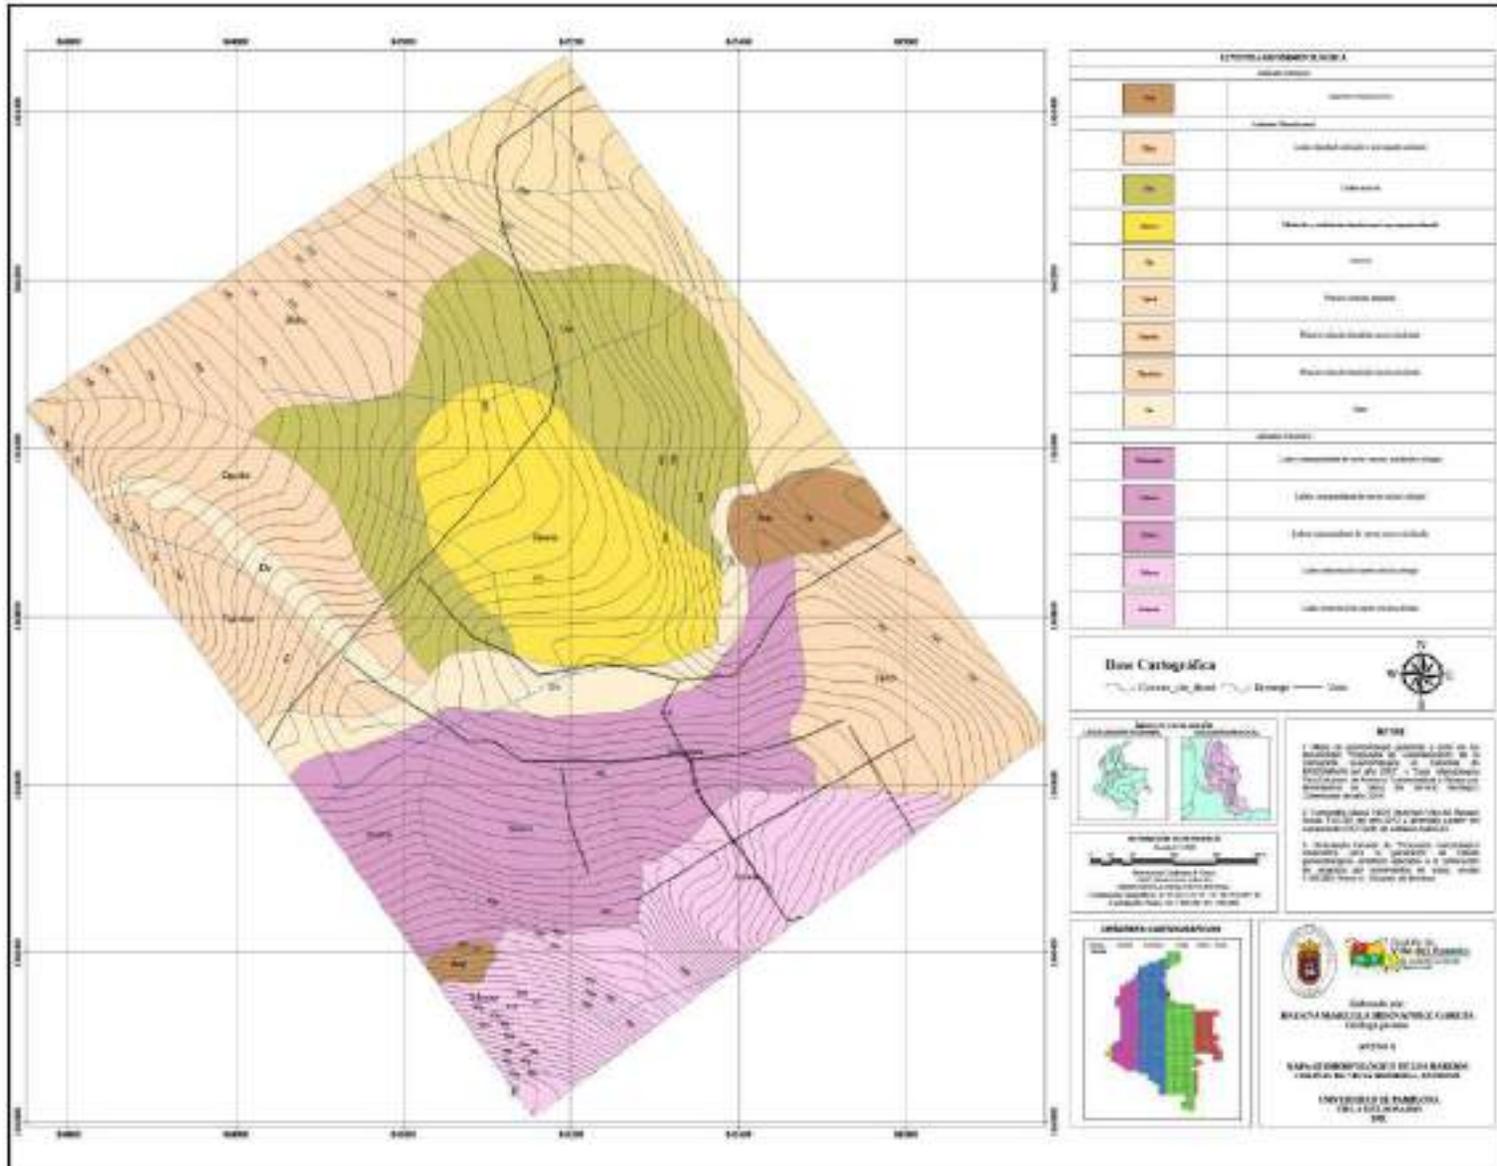
Figura 17. Mapa geomorfológico del área de estudio

Las geoformas y procesos involucrados para la zona de estudio, se pueden distinguir 3 ambientes morfogenéticos los cuales tienen un diferente proceso de formación y modelado del terreno. Los cuales corresponden a: ambiente estructural, denudacional y antropogénico, donde predomina mayormente el ambiente denudacional (69,37%) sobresale en esta área abarcando la zona norte, centro, oriente y occidente, correspondiente a 538.598,68 m², seguido del ambiente estructural (28,21%) predomina en la parte sur, que corresponde a 219.026,53 m² y finalmente el ambiente antropogénico (2,42%) influye en el occidente y oriente del área de estudio, que corresponde a 18.779,25 m² (Figura 18). Donde se definieron 12 elementos geomorfológicos (Tabla 9) descritos a continuación:

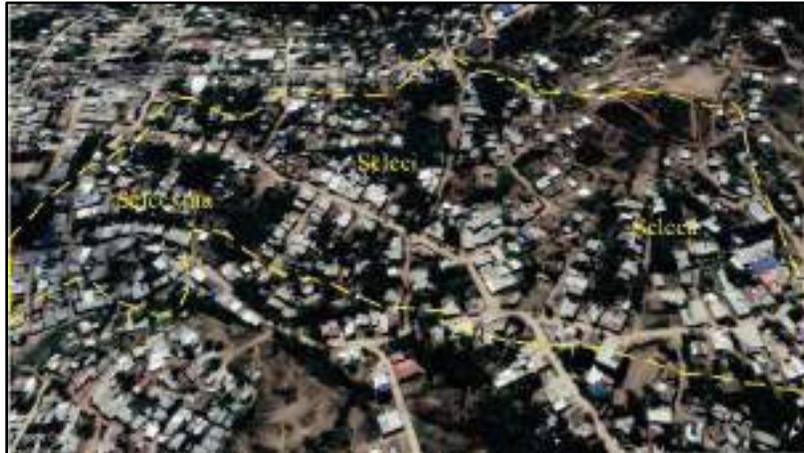
Figura 19. Panorámica de los elementos geomorfológicos de la ladera contrapendiente de cuesta

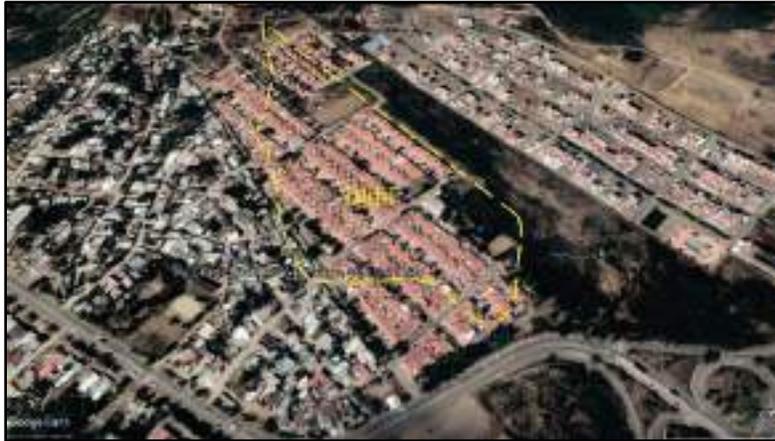
Componente geomorfológico de forma ondulada, con pendientes suavemente inclinada, la ladera tiene forma recta y con longitud corta, entre 160 y 220 metros dependiendo del lugar en que se situó, el relieve es moderado y los drenajes corresponde a un patrón dendrítico, la erosión que se presenta es de tipo laminar y surcos suave, donde esta última se tiene en menor media. Esta geoforma se presenta sobre depósitos no consolidados de origen aluvial y comprende de arcillolitas (Figura 21). La construcción de viviendas y la estructuración de estas, además de obras de mitigación hechas por parte de la administración municipal, ayuda a la estabilidad de las laderas y por lo tanto no se observan movimientos de masa. Esta geoforma se encuentra en el barrio Colinas de Vista Hermosa.

Figura 20. Panorámica de la ladera desnuda sobre el barrio Colinas de Vista Hermosa

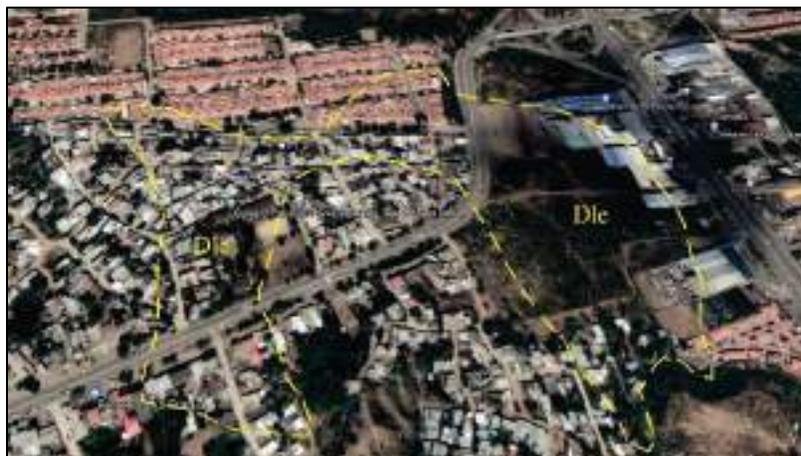
Componente geomorfológico de pendiente plana a inclinada, de longitud moderada, entre 330 a 400 metros, de forma cóncava y convexa, patrón de drenaje dendrítico de primer orden. Presenta procesos erosivos de tipo laminar sobre materiales de depósitos de origen aluvial. Litológicamente comprende de arcillas arenosas (*Figura 22*). La construcción de viviendas y la estructuración de estas, ayuda a mitigar los movimientos de masa, por lo tanto, son pocos los movimientos en masa que se observa. Esta geoforma se encuentra en el barrio Antonio Navarro.

Figura 21. Panorámica de la ladera erosiva, sobre los barrios Antonio Navarro y Colinas de Vista Hermosa.

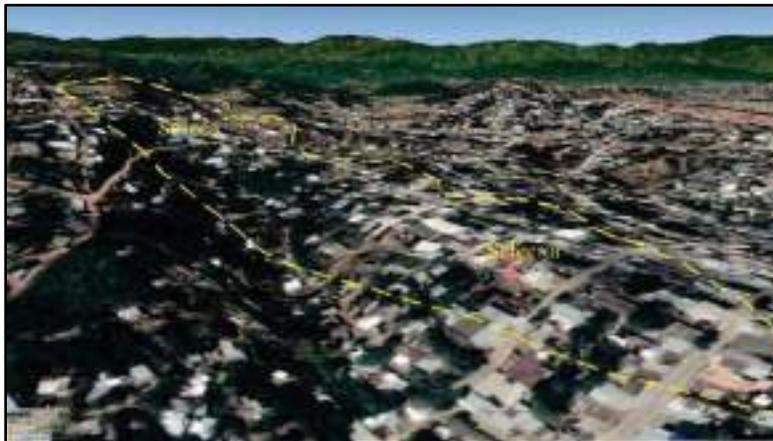
Componente geomorfológico de forma montañosa y alargada, de pendiente abrupta, las laderas son de forma cóncava de longitud corta, entre 100 a 186 metros. Esta geoforma presenta un relieve bajo y se encuentra disectado por drenajes con patrón dendrítico, que originan erosión laminar moderada sobre la formación geológica presente en la geoforma (*Figura 23*). Litológicamente comprende de arenitas de grano fino y arcillolita. En estas subunidades se ha desarrollado un suelo residual areno-arcilloso, además hay presencia de una cubierta vegetal, esto favorece a la estabilidad de la zona y no se alcanzan observar movimientos de masa, pero la actividad antropogénica que se está presentando desestabiliza la ladera. Esta geoforma se encuentra en los barrios Montevideo I y II.

Componente geomorfológico de forma montañosa y alargada, de pendiente abrupta, las laderas son de forma convexa de longitud corta, entre 155 a 160 metros. Esta geoforma presenta un relieve muy bajo a bajo y se encuentra disectado por drenajes con patrón dendrítico, que originan erosión laminar moderada sobre la formación geológica presente en la geoforma (*Figura 23*). Litológicamente comprende de arenitas y arcillolitas, predominando arenitas de tamaño finos. En estas subunidades se ha desarrollado un suelo residual areno-arcilloso, además hay presencia de una cubierta vegetal, esto favorece a la estabilidad de la zona y no se alcanzan observar movimientos de masa, pero la actividad antropogénica que se está presentando desestabiliza la ladera. Esta geoforma se encuentra en los barrios Montevideo I y II.

Figura 22. Panorámica de la ladera estructural de cuesta sobre el barrio Montevideo I y II.

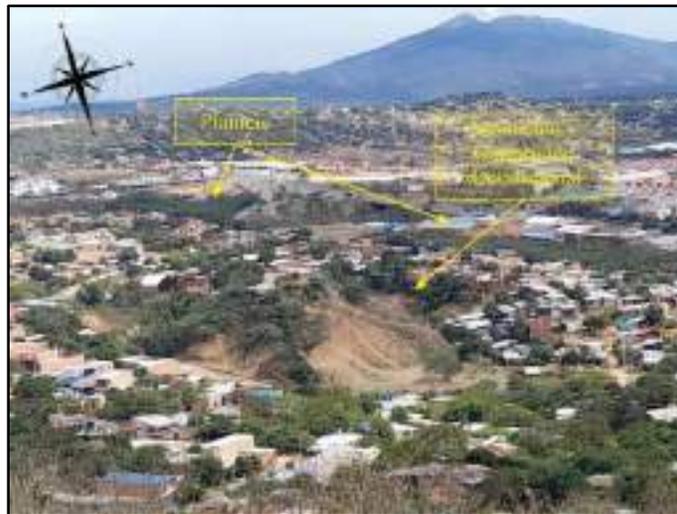
Componente geomorfológico con forma alomada y convexa, de cima redondeada y de laderas suave y moderadamente inclinadas, con longitud corta, entre 150 a 232 metros y relieve muy bajo, se presenta procesos de meteorización y erosión de tipo laminar y surcos sobre depósitos no consolidados de origen aluvial, estos se encuentran de manera horizontal y litológicamente comprende de arcillolitas (*Figura 24*). La cubierta vegetal de la unidad favorece a la estabilidad de las laderas por lo tanto no se observan movimientos en masa, sin embargo, en algunas zonas se ha perdido la capa vegetal, quedando expuesto el material sedimentario y favoreciendo así la escorrentía, lo que permitirá, en época de intensa lluvia, la generación de movimientos de masa. Esta geofoma se encuentra en el barrio Colinas de Vista Hermosa y Antonio Navarro.

Figura 23. Panorámica del elemento geomorfológico montículo y colina denudacional sobre el barrio Antonio Navarro y Montevideo II

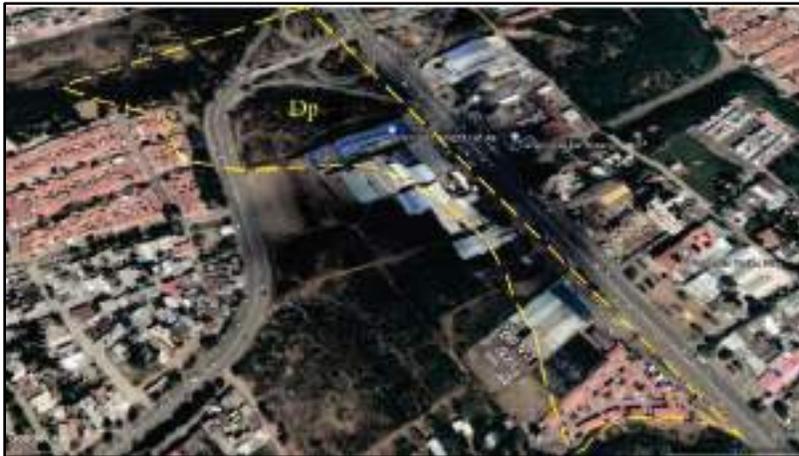
Componente geomorfológico de posición baja y pendiente plana, relieve muy bajo, se presenta patrón de drenaje dendrítico y erosión laminar y surcos sobre depósitos no consolidados de origen aluvial, litológicamente comprende de arenas conglomeráticas, conglomerados arenosos con presencia de arcillas y lodos, esta geofoma corresponde a la parte más baja de la zona (*Figura 25*). Esta geofoma se encuentra en el barrio Antonio Navarro.

Figura 24. Panorámica de la planicie sobre el barrio Antonio Navarro y la redoma del anillo vial

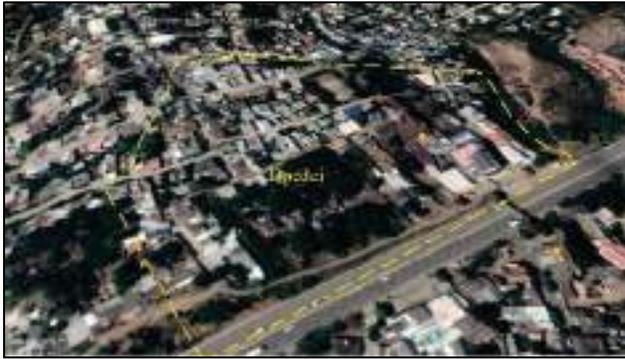
Corresponde a una superficie erosiva suavemente ondulada de forma colinada, con pendientes inclinados a moderadamente abrupto, con laderas rectas y de longitud corta, entre 147 a 220 metros, de relieve muy bajo (*Figura 26*). Litológicamente comprende de arenitas arcillosas y conglomeráticas. En esta zona la pendiente de la ladera permite la acumulación de suelos residuales y que se sostienen sin desestabilizar con la ayuda de la cubierta vegetal. Esta geoforma se encuentra en el barrio Montevideo I.

Figura 25. Panorámica de la planicie sobre el barrio Montevideo I.

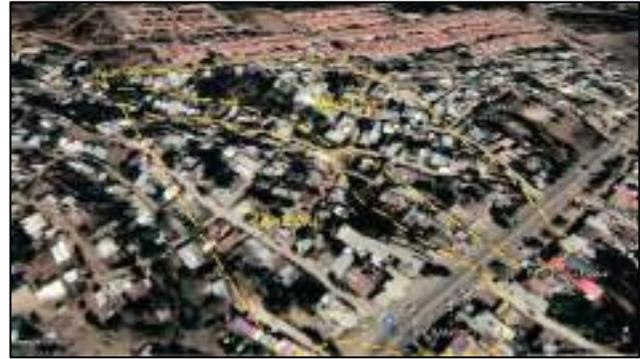
Corresponde a una superficie erosiva suavemente ondulada de forma colinada, con pendientes inclinados a moderadamente abrupto, con laderas rectas y de longitud moderadamente, entre 160 a 3150 metros, de relieve muy bajo (*Figura 27*). Litológicamente comprende de arenitas arcillosas y conglomeráticas. En esta zona la pendiente de la ladera permite la acumulación de suelos residuales y que se sostienen sin desestabilizar con la ayuda de la cubierta vegetal. Esta geoforma se encuentra en el barrio Montevideo I.

Figura 26. Panorámica de la planicie colinada denudacional sobre el barrio Antonio Navarro.

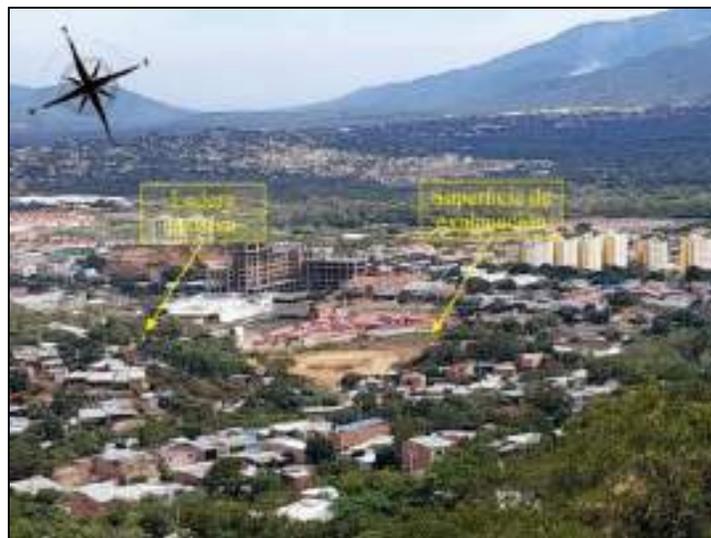
Consiste en superficies allanadas por el hombre con el fin de adecuar el terreno para la construcción de viviendas, edificaciones y/o establecimientos recreacionales, mediante la explanación que disminuyen la pendiente del terreno, esta se encuentra con una inclinación plana a suavemente inclinada, esta geoforma presenta un relieve muy bajo con laderas cóncavas y rectas y de longitudes cortas a muy cortas, tipo de erosión laminar suave y litológicamente lo componen areniscas arcillosas (Figura 28 y Figura 29). Esta geoforma se encuentra en los barrios Antonio Navarro y Montevideo II.

Figura 27. Panorámica de la superficie de explanación sobre el barrio Antonio Navarro.

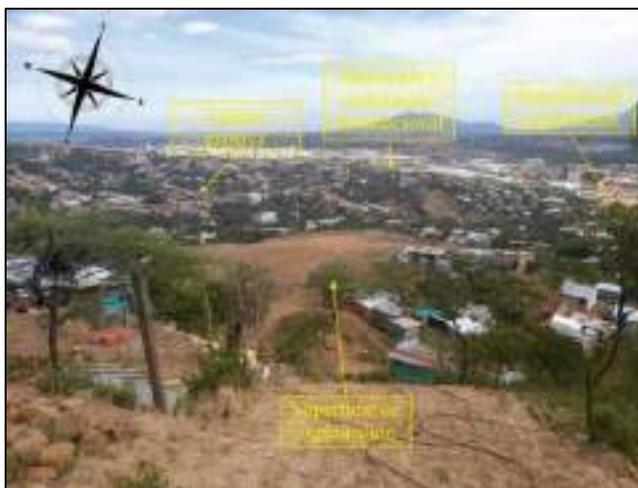
Figura 28. Panorámica de la superficie de explanación sobre el barrio Montevideo I.

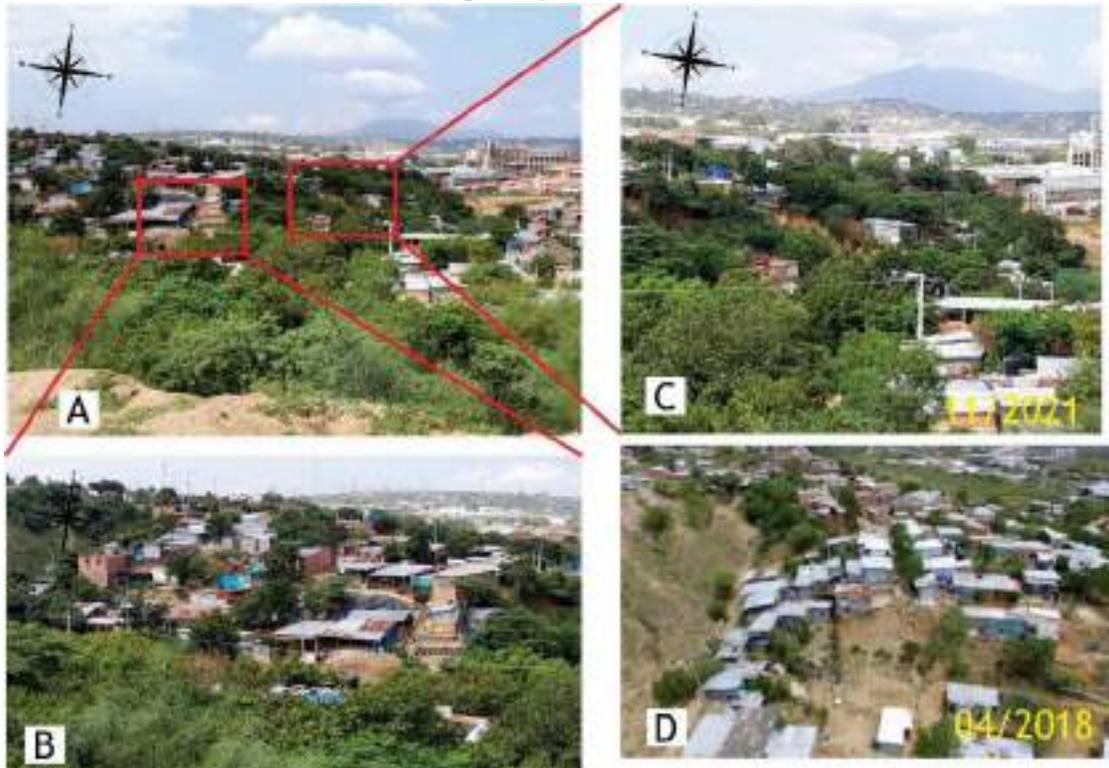
Figura 30. Deslizamiento 1. **A.** Panorámica del deslizamiento 1; **B.** Obras de mitigación artesanales realizadas por parte de los residentes; **C.** Evidencia del estado del deslizamiento a la fecha; **D.** Deslizamiento que se produjo en el año 2018.

Deslizamiento traslacional planar de una edad entre 1 – 5 años en estado inactivo dormido y en un menor grado estabilizado con materiales no convencionales, de estilo único y distribución retrogresiva (*Figura 31 – A*). Litológicamente en el movimiento comprende de arcillas y lodo. Se considera como condicionantes del movimiento: erosión pluvial, la carga en la corona del talud (se localiza casas construidas sobre este) y mantenimiento deficiente del sistema de drenaje y como detonante principalmente la lluvia. En el momento de la descripción el deslizamiento se encuentra bajo condiciones secas y el tipo de material involucrado son arenas de grano fino. El suelo no tiene un tipo de uso y está cubierto por un 24% por vegetación herbácea y el restante se encuentra urbanizada. Este deslizamiento de ha venido presentando desde el año 2018 (PMGRD, 2019)

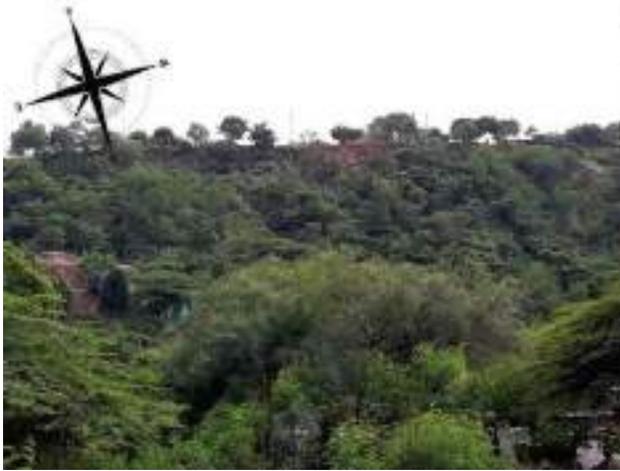
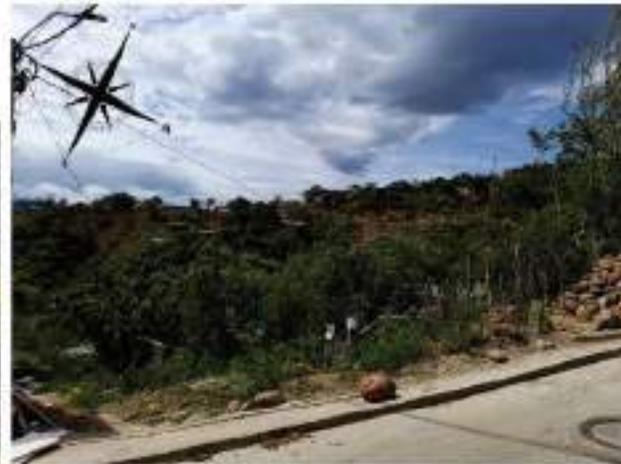
Deslizamiento traslacional planar de una edad entre 5 – 10 años en estado inactivo dormido y abandonado, de estilo único y distribución retrogresiva (Figura 32). Litológicamente en el movimiento comprende de arcillas, lodo y areniscas. Se considera como condicionantes del movimiento: erosión pluvial y mantenimiento deficiente del sistema de drenaje y como detonante principalmente la lluvia. En el momento de la descripción, el deslizamiento se encuentra bajo condiciones secas. El suelo no tiene un tipo de uso y está cubierto por un 85% por vegetación herbácea y el restante se encuentra urbanizada.

Figura 31. Vista frontal del deslizamiento 2.

Figura 32. Vista lateral del deslizamiento 2.

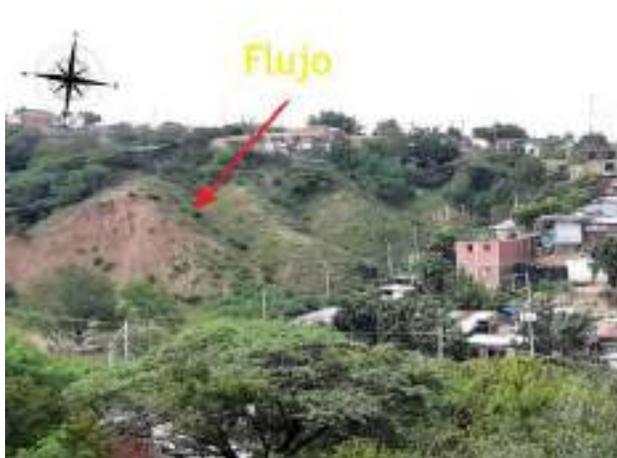
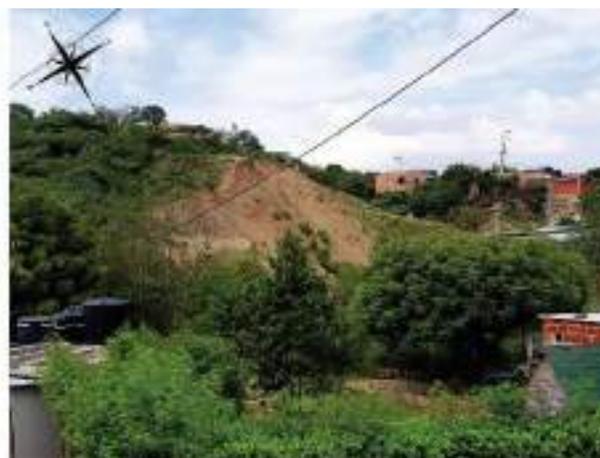
Figura 33. Vista frontal del flujo de lodo.

Figura 34. Vista lateral del flujo de lodo.

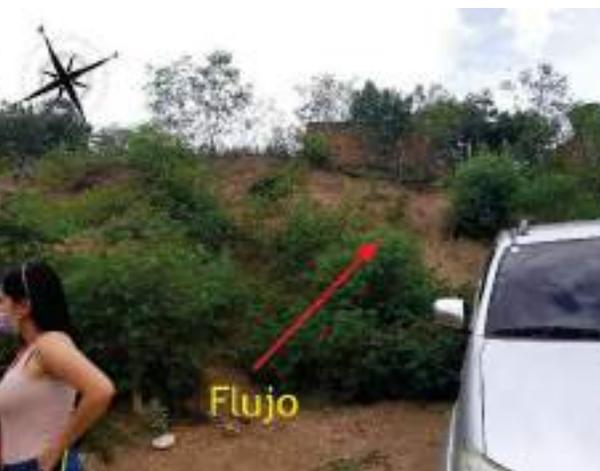
Se definen como movimientos continuos desde el punto de vista espacial, las superficies son efímeras y generalmente no se preservan. La masa movida no conserva su forma en el movimiento descendente porque se comporta como un fluido, tomando formas lobuladas, ya que estas se desarrollan en materiales finos y cohesivos. En el área de estudio se pudo apreciar este tipo de movimiento en masa, donde se han venido presentando en diferentes sectores, como en los barrios de Colinas de Vista Hermosa y Montevideo II (*Figura 35, Figura 36, Figura 37*), y en diferentes intervalos de fechas. De igual manera, se pudo encontrar eventos de este tipo, en el catálogo de la plataforma de SIMMA (Sistema de información de movimientos en masa) del Servicio Geológico Colombiano (*Tabla 8*). Se describen a continuación:

Figura 36. Vista de flujo de lodo.

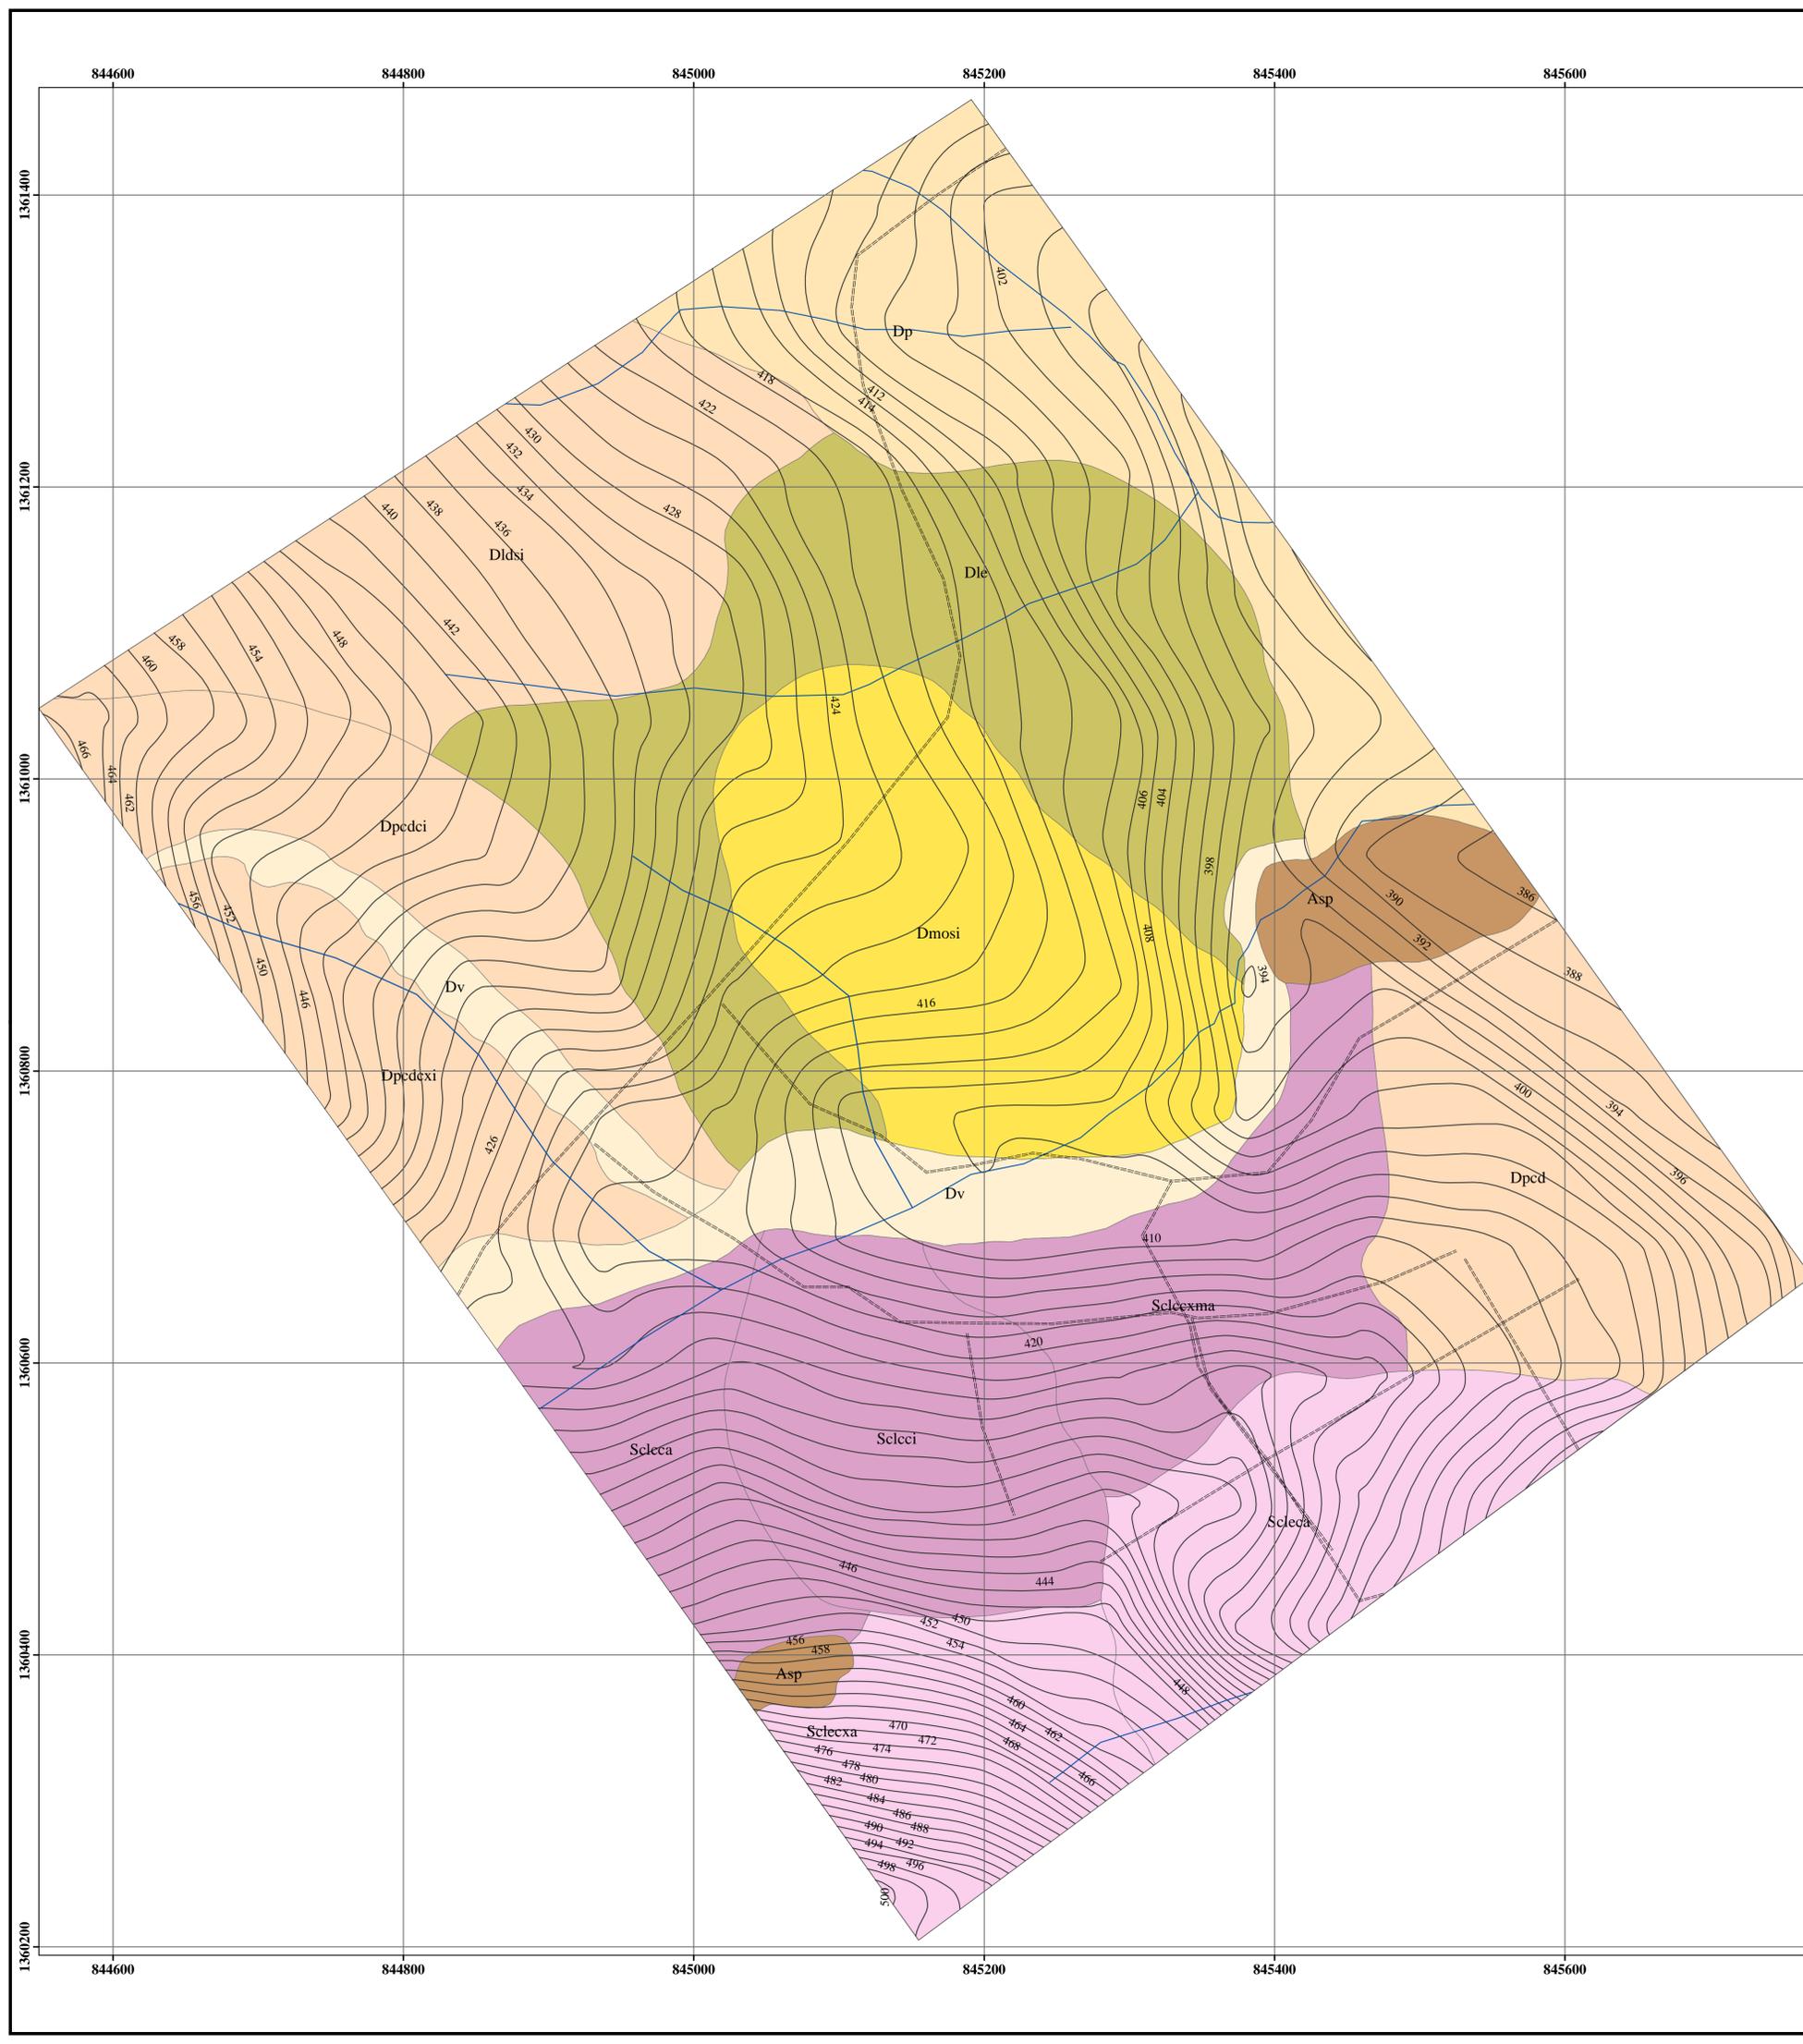
**ANEXO A. MAPA GEOMORFOLÓGICO DE LOS BARRIOS COLINAS DE VISTA
HERMOSA, ANTONIO NAVARRO Y MONTEVIDEO, ESCALA 1:2.000.**

LEYENDA GEOMORFOLÓGICA	
Ambiente Antrópico	
Asp	Superficie Explanación
Ambiente Denudacional	
Dlds	Ladera denudada inclinada a suavemente inclinada
Dle	Ladera erosiva
Dmosi	Montículo y ondulación denudacional suavemente inclinada
Dp	Planicie
Dped	Planicie colinada denudada
Dpedci	Planicie colinada denudada concava inclinada
Dpedexi	Planicie colinada denudada convexa inclinada
Dv	Valle
Ambiente Estructural	
Sclexma	Ladera contrapendiente de cuesta convexa moderada a abrupta
Scleca	Ladera contrapendiente de cuesta concava abrupta
Selcci	Ladera contrapendiente de cuesta concava inclinada
Scleca	Ladera estructural de cuesta concava abrupta
Scleca	Ladera estructural de cuesta convexa abrupta

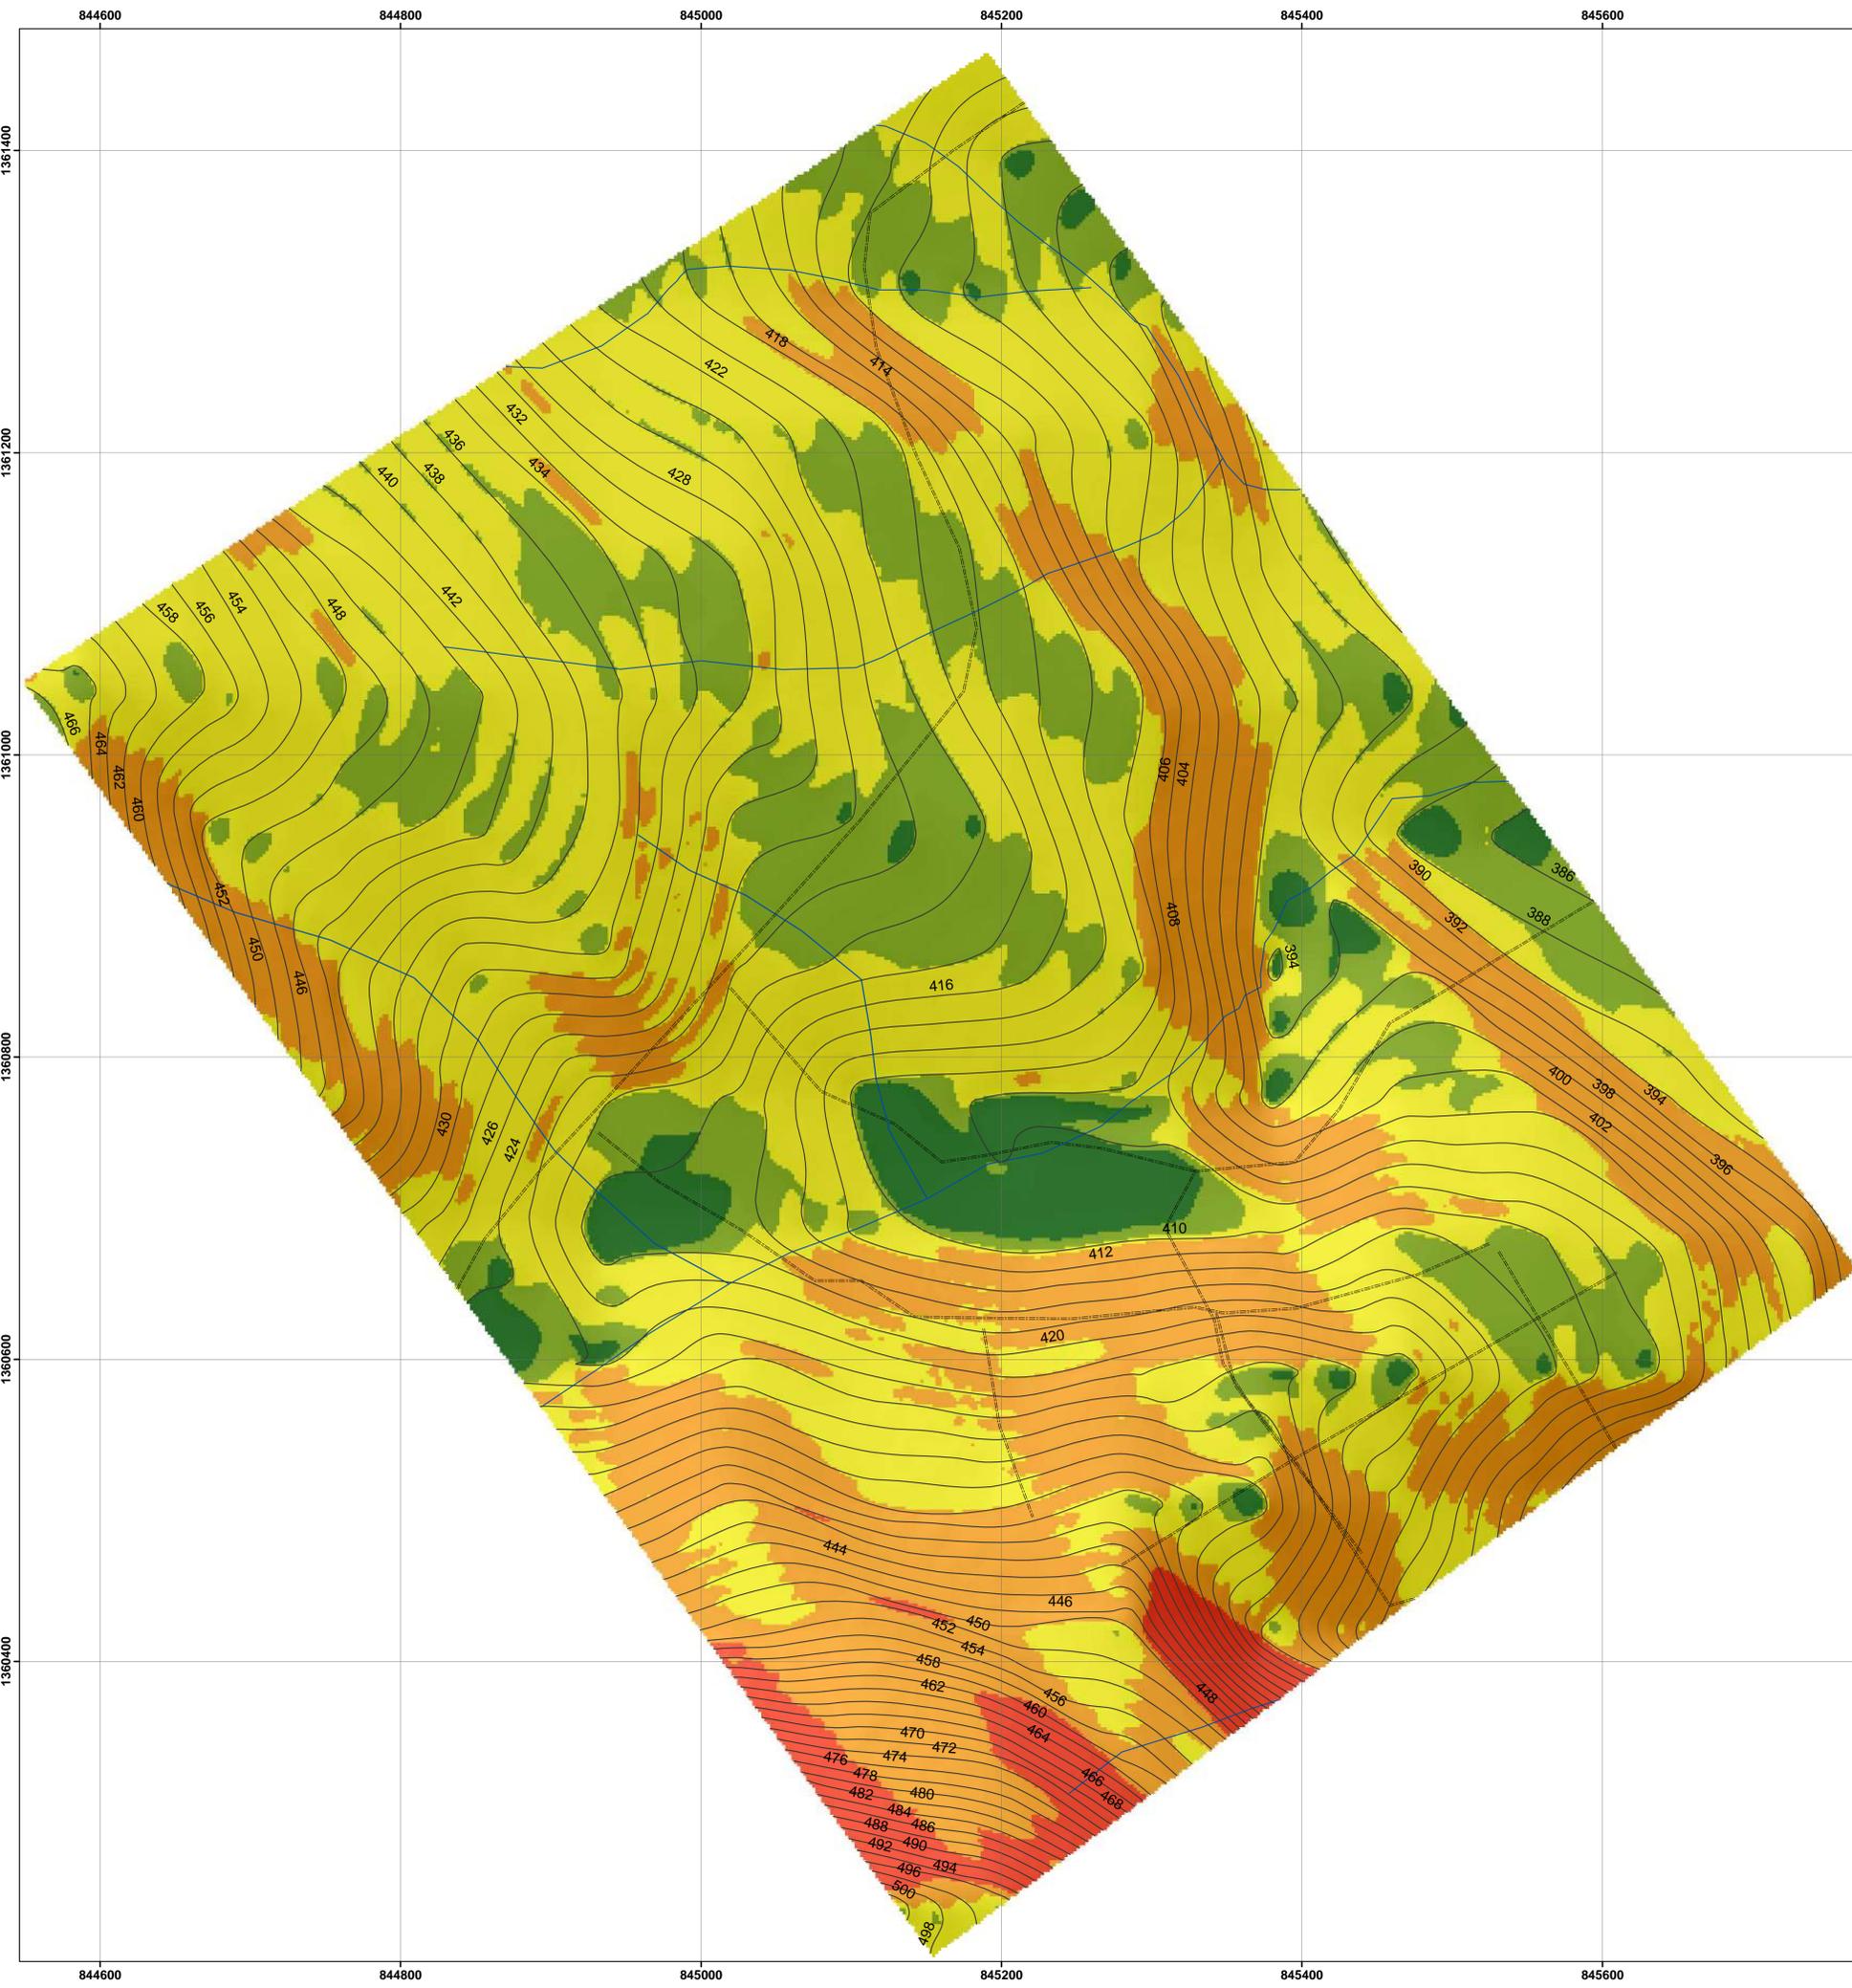
ANEXO C. MAPA DE PENDIENTES.

CONDICIÓN DEL TERRENO	RANGO	COLOR	PROCESOS CARACTERÍSTICOS
Plano a casi plano	0 - 2		No hay denudación apreciable
Suavemente inclinado	2 - 4		Movimientos en masa de baja velocidad y procesos erosivos de diferentes tipos, especialmente bajo condiciones periglaciares (solifluxión) y fluviales (erosión laminar y en surcos). Susceptible a desarrollar procesos erosivos.
Inclinado	4 - 8		Condiciones similares a las anteriores. Alta susceptibilidad a desarrollar procesos erosivos.
Moderadamente abrupto	8 - 16		Movimientos en masa de todos los tipos, especialmente solifluxión periglaciares, reptación y ocasionalmente deslizamientos, también erosión de tipo laminar y en surcos. Susceptible a erosión y deslizamientos.
Abrupto	16 - 35		Procesos denudacionales intensos de diferentes tipos (erosión bajo cubierta forestal, reptación, deslizamientos). Alta propensión al desarrollo de procesos erosivos.
Muy abrupto	> 35		Muy abrupto. Afloramientos rocosos, procesos denudacionales intensos, depósitos granulares caóticos de poco espesor.

- Mapa de pendientes generado a partir de un modelo digital de elevación (DEM) de 2 m de resolución
- Cartografía básica PBOT municipio Villa del Rosario escala 1:25.000 del año 2013 y generada a partir del componente CAD Earth del software AutoCAD.
