**CARACTERIZACIÓN E IDENTIFICACIÓN GEOMORFOLÓGICA EN LOS BARRIOS
COLINAS DE VISTA HERMOSA, ANTONIO NAVARRO Y MONTEVIDEO DEL
MUNICIPIO DE VILLA DEL ROSARIO, NORTE DE SANTANDER**

**UNIVERSIDAD DE PAMPLONA
DEPARTAMENTO DE FÍSICA - GEOLOGÍA
FACULTAD DE CIENCIAS BÁSICAS
PROGRAMA DE GEOLOGÍA
VILLA DEL ROSARIO**

**Trabajo de grado, modalidad practica empresarial
presentado como requisito para optar al título de
GEÓLOGA**

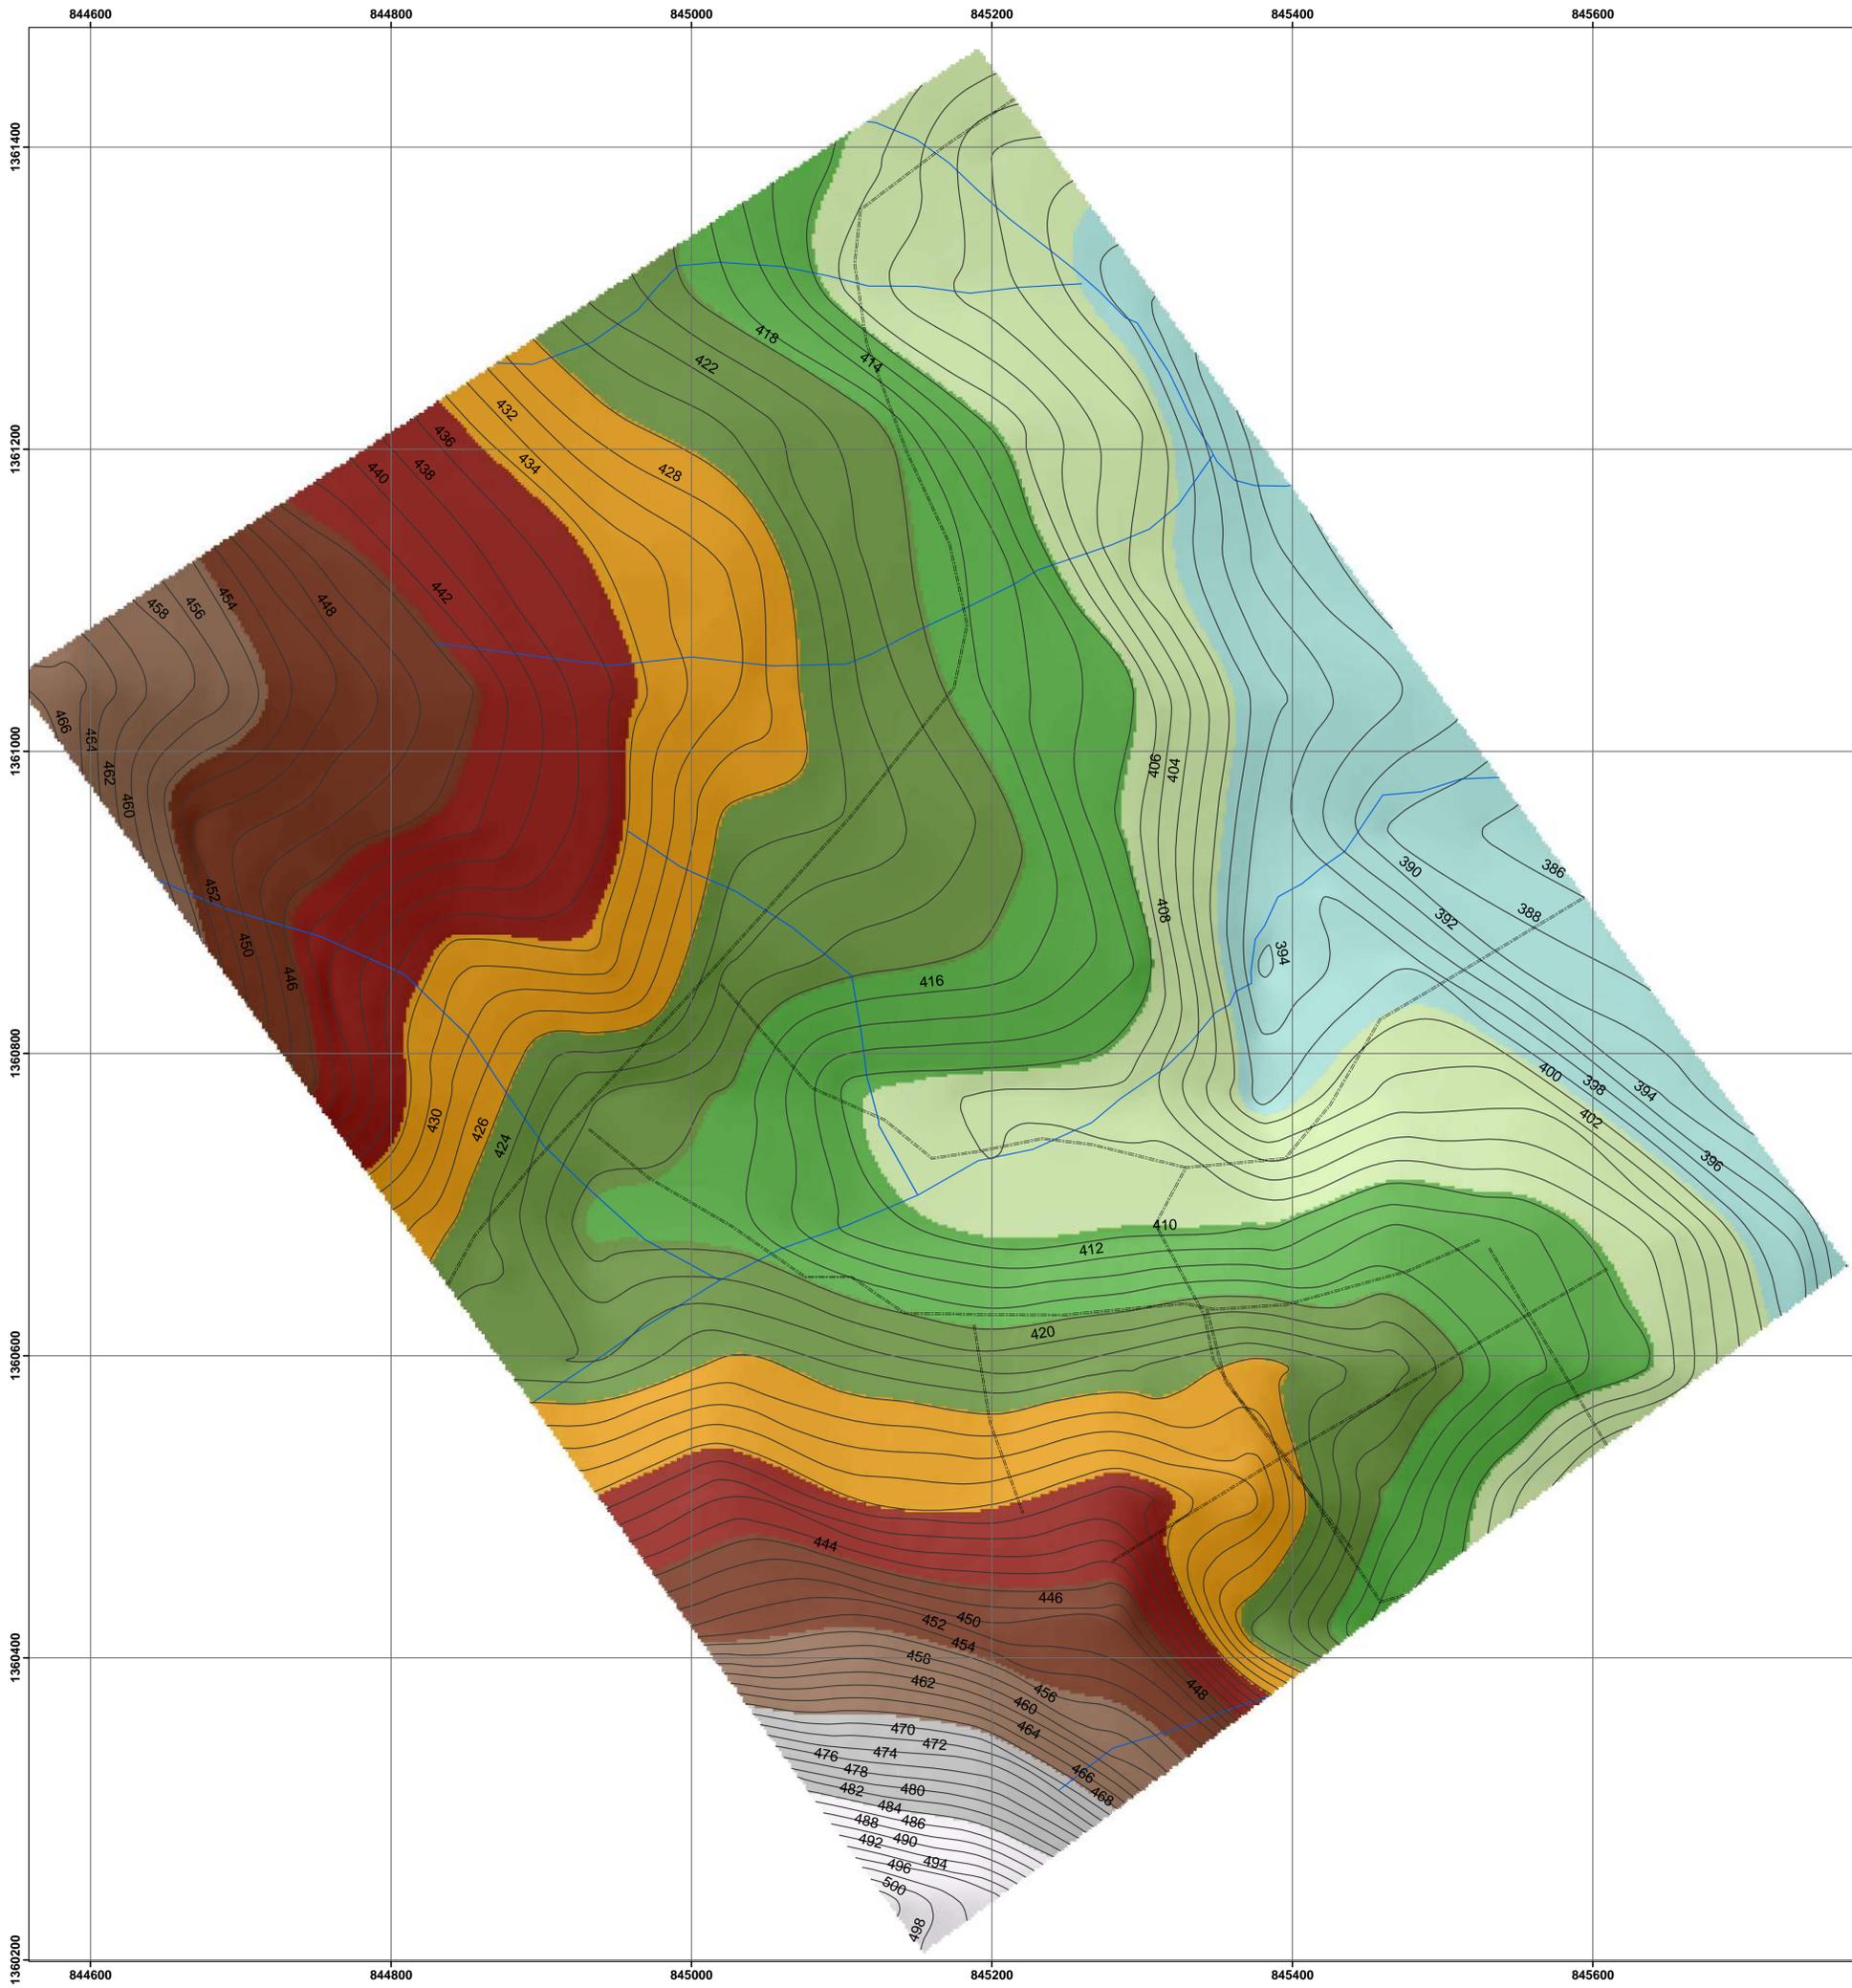
ANEXO E. MAPA DE HIPSOMETRÍA.

ELEVACIÓ (m.s.n.m.)	
COLOR	INTERVALOS DE ELEVACIÓ
	(385,3182983 - 399,2973846)
	(399,2973847 - 409,6689647)
	(409,6689648 - 417,7858535)
	(417,7858536 - 425,9027423)
	(425,9027424 - 434,4705693)
	(434,4705694 - 443,4893346)
	(434,4705694 - 443,4893346)
	(453,4099766 - 466,4871862)
	(466,4871863 - 482,2700255)
	(482,2700256 - 500,3075562)

- Mapa de hipsometría generado a partir de un modelo digital de elevación (DEM) de 2 m de resolución
- Cartografía básica PBOT municipio Villa del Rosario escala 1:25.000 del año 2013 y generada a partir del componente CAD Earth del software AutoCAD.

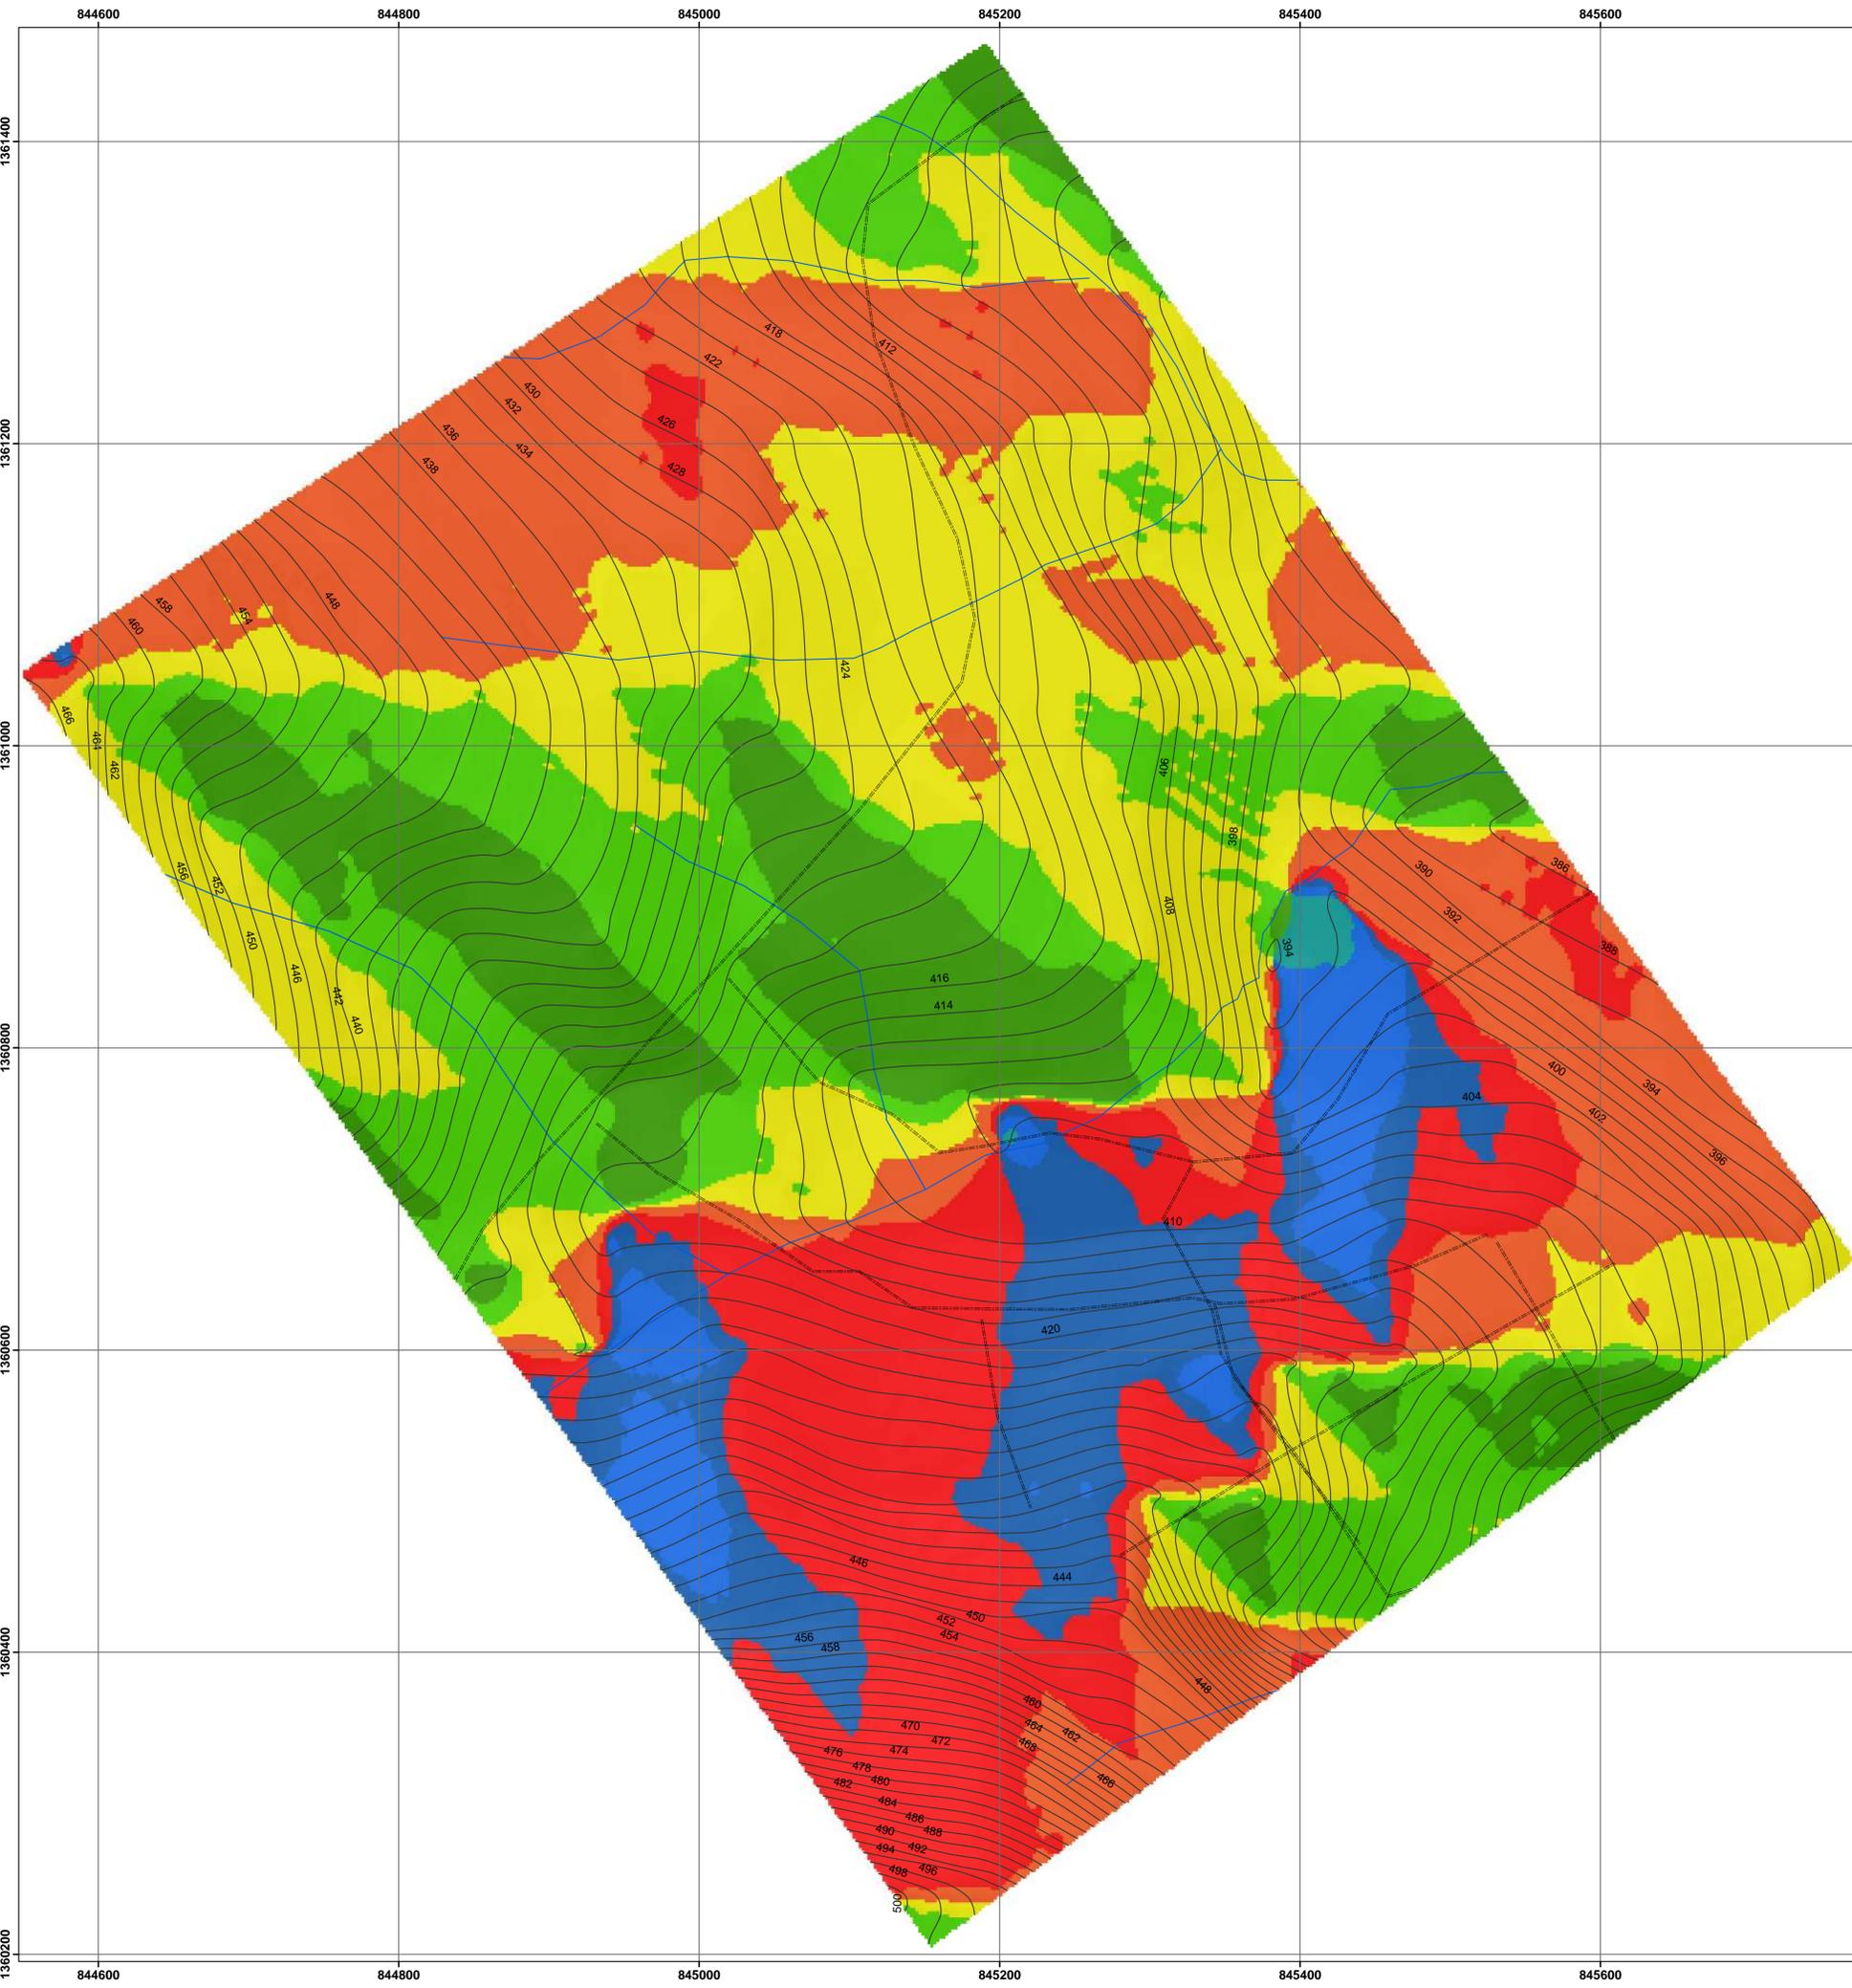
ANEXO F. MAPA DE ASPECTO.

DIRECCIÓN	COLOR	INTERVALOS DE LA ORIENTACIÓN (GRADOS AZIMUT)
Norte		(0 - 28,23)
Noreste		(28,23 - 60,75)
Este		(60,75 - 95,99)
Sureste		(95,99 - 134,11)
Sur		(134,11 - 210,35)
Suroeste		(210,35 - 297,88)
Oeste		(297,88 - 340,23)
Noroeste		(340,23 - 359,99)

1. Mapa de aspecto generado a partir de un modelo digital de elevación (DEM) de 2 m de resolución
2. Cartografía básica PBOT municipio Villa del Rosario escala 1:25.000 del año 2013 y generada a partir del componente CAD Earth del software AutoCAD.
