Zonificación Geotécnica Preliminar con base en la correlación de los resultados de ensayos CBR,
del área Urbana del Municipio de San José de Cúcuta, Norte de Santander.

Trabajo de grado, modalidad Práctica Empresarial
presentado como requisito para optar al título de
Geólogo

Programa de Geología
Facultad de Ciencias Básicas, Universidad de Pamplona

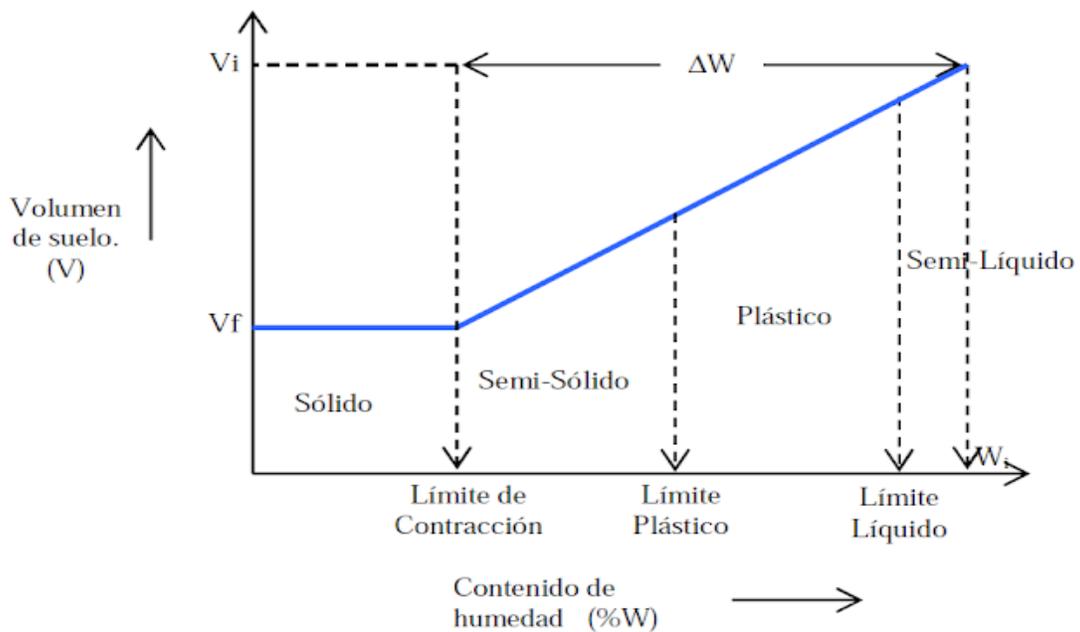
Figura 2

Variación del volumen respecto al contenido de humedad

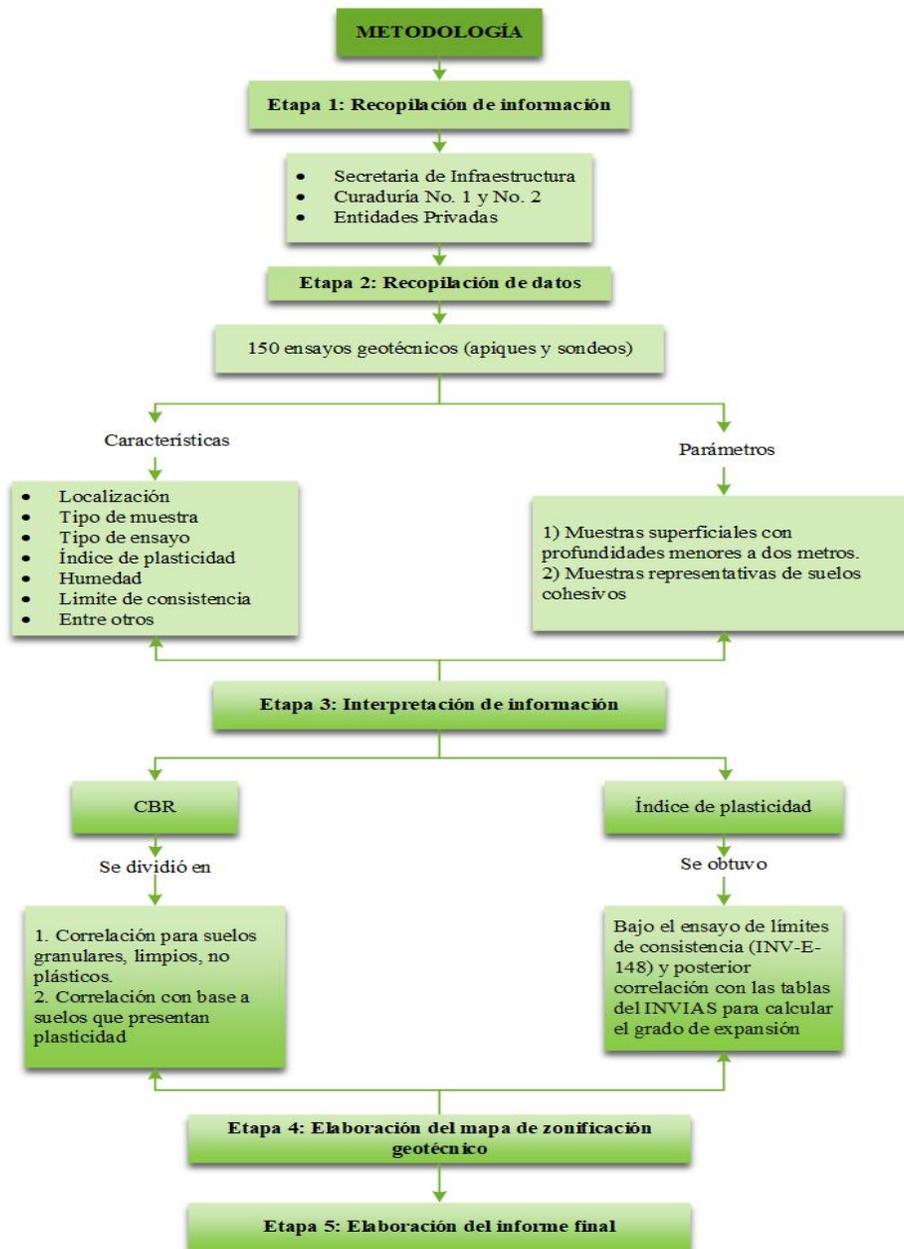
Figura 3

Diagrama de la metodología aplicada

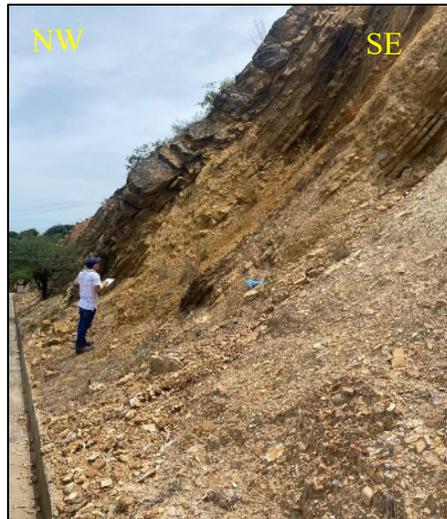
Figura 4

Fotografía de material litológico presente en la autopista internacional que comunica San José de Cúcuta – Villa del Rosario a 800 m del Peaje La Parada, comuna 3

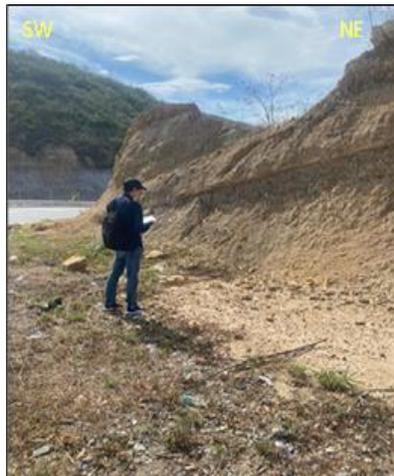
Figura 5

Fotografía de la composición litológica presente en la Vía que comunica San José de Cúcuta-Zulia, comuna 7

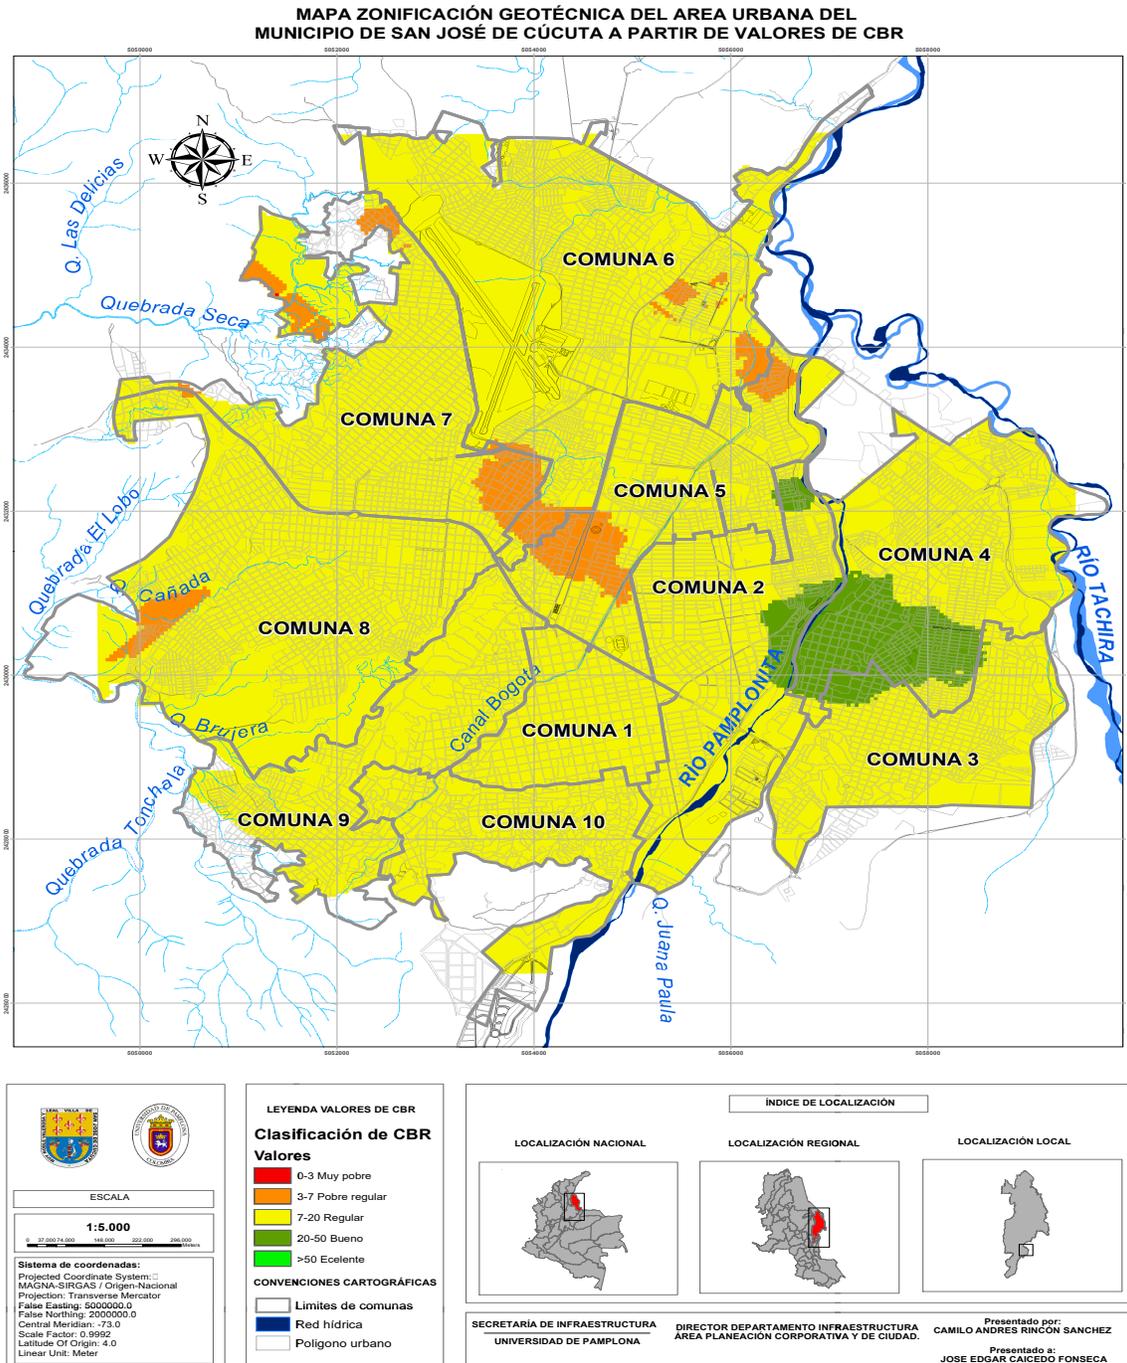
Figura 6

Mapa zonificación geotécnica del área urbana del municipio de San José de Cúcuta a partir de valores de CBR

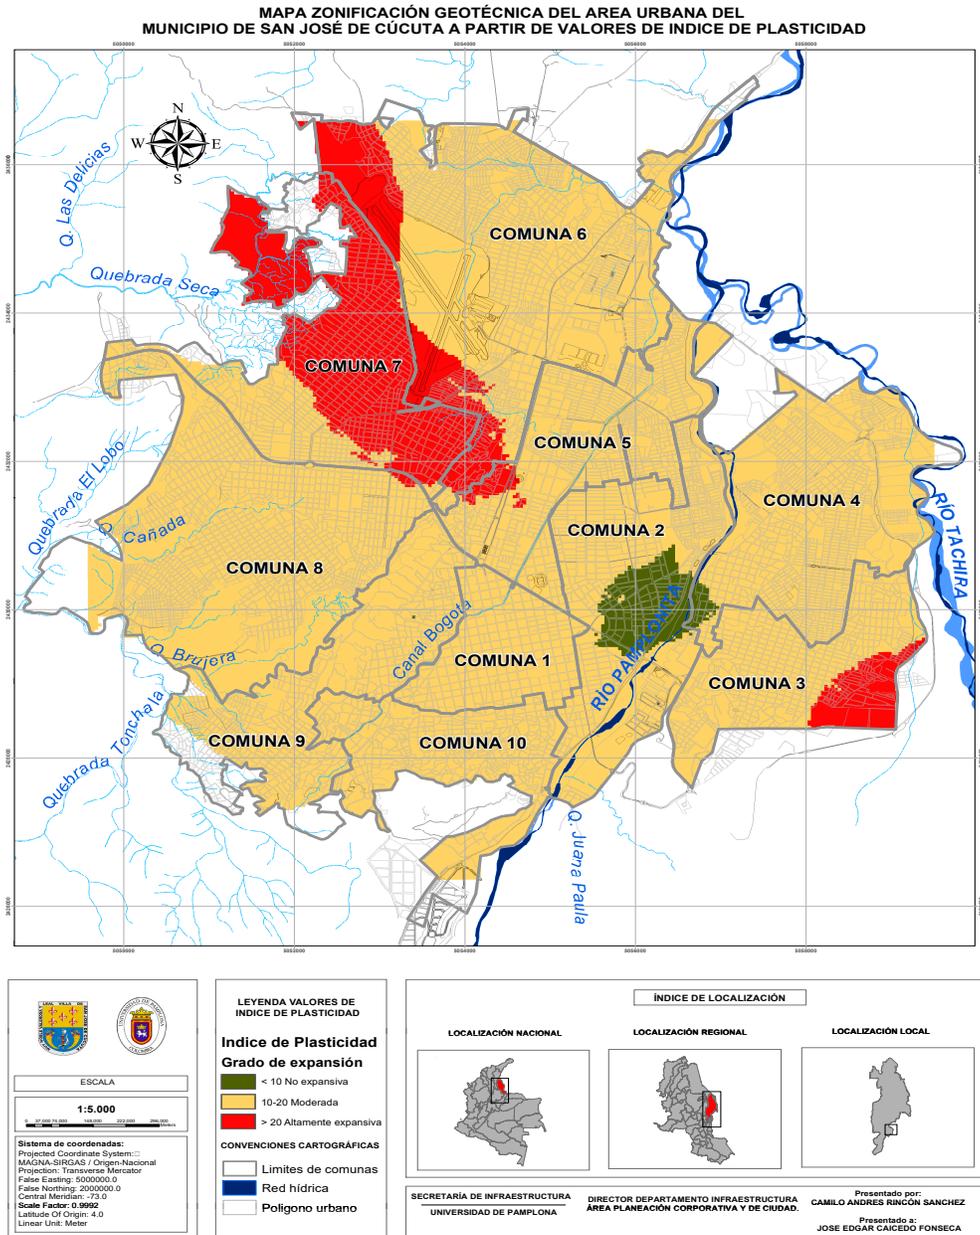
Figura 7

Mapa zonificación geotécnica del área urbana del municipio de San José de Cúcuta a partir de valores de índice de plasticidad

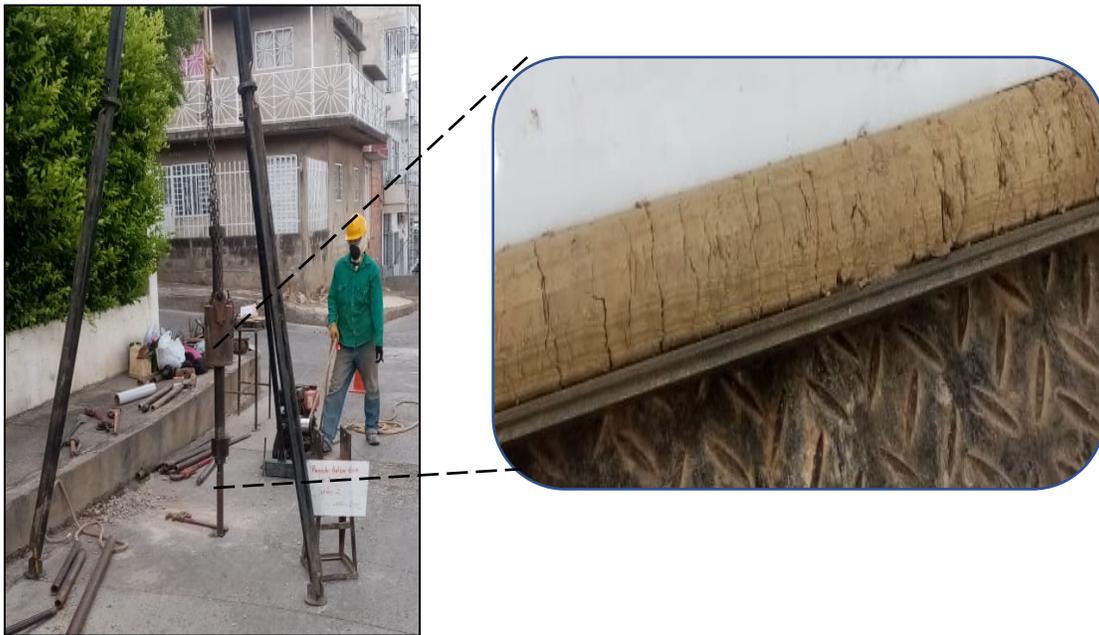
Figura 8

Arcillas de consistencia firme, humedad media, plasticidad media Coordenadas X:5054564 Y:2429527. Ubicación: Avenida 6 entre calle 7 -10 Centro. Profundidad:0.50 a 2 M.

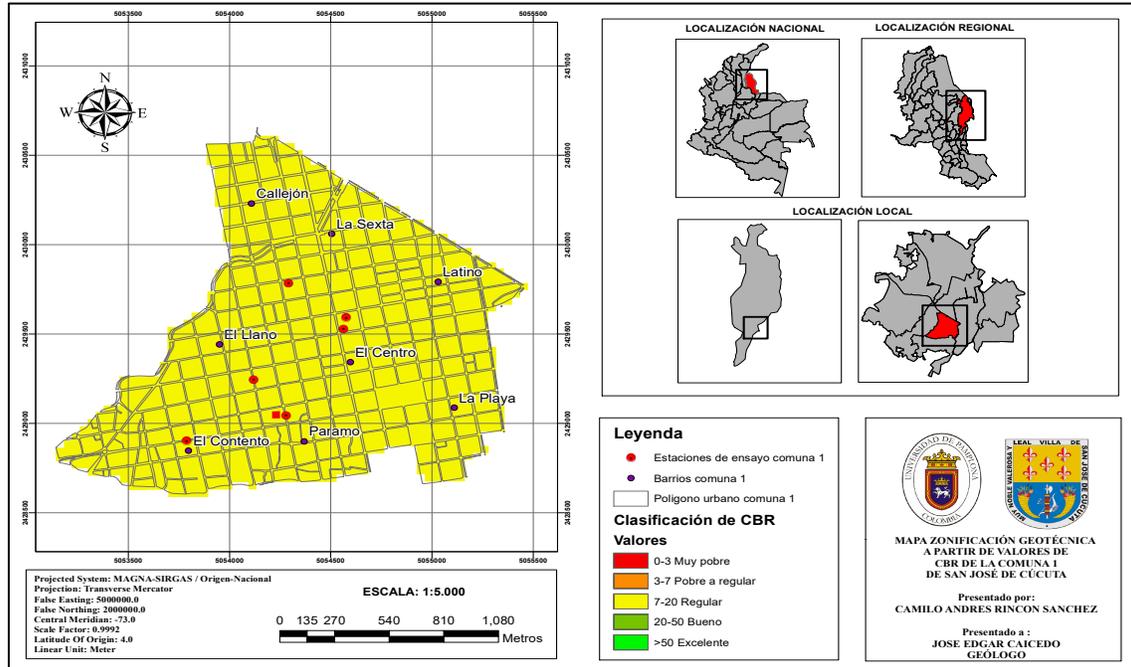
Figura 9

Mapa Zonificación Geotécnica Preliminar con base en resultados de CBR de la comuna 1 de San José de Cúcuta

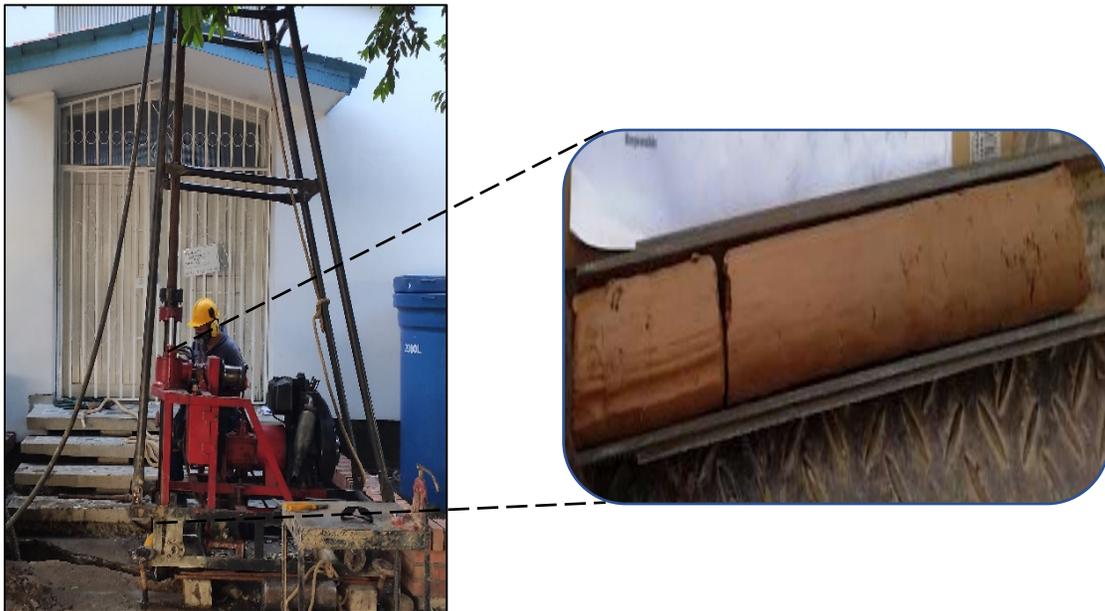
Figura 10

*Arcillas algo arenosas de plasticidad media a alta consistencia media a firme y humedad baja
Coordenadas X: 5055891 Y: 2431003. Ubicación: Cercanía al barrio Govica. Profundidad: 0 a 1 M.*

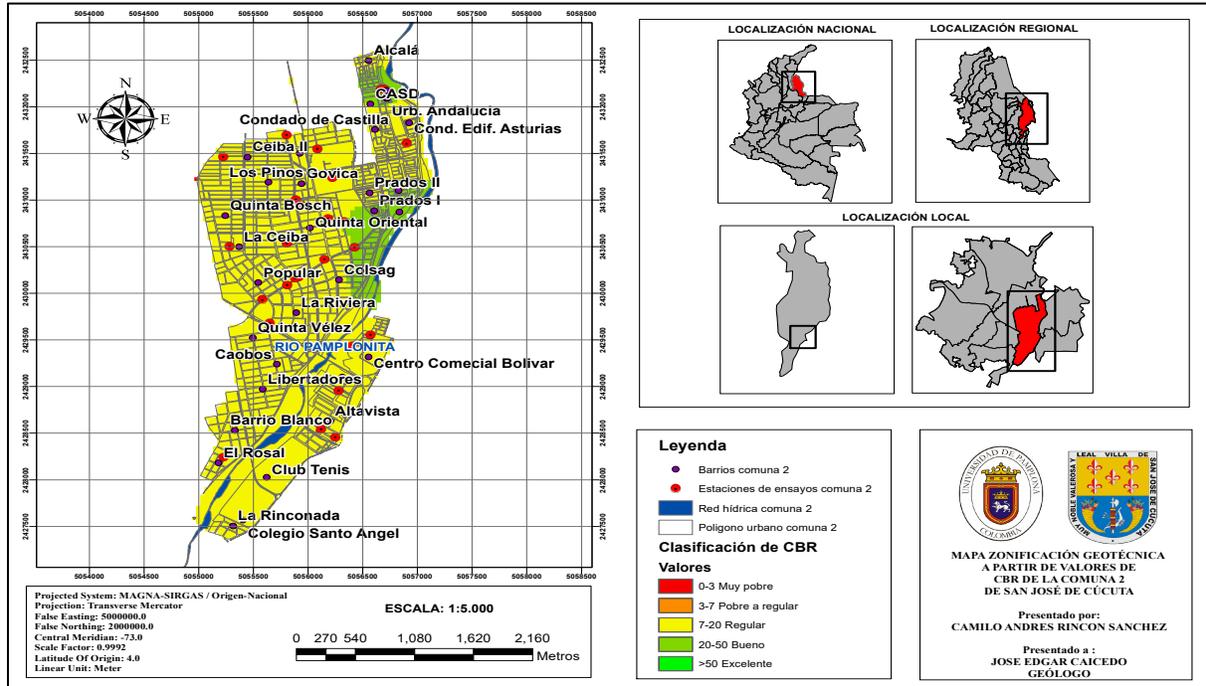
Figura 11

Mapa Zonificación Geotécnica Preliminar con base en resultados de CBR de la comuna 2 de San José de Cúcuta

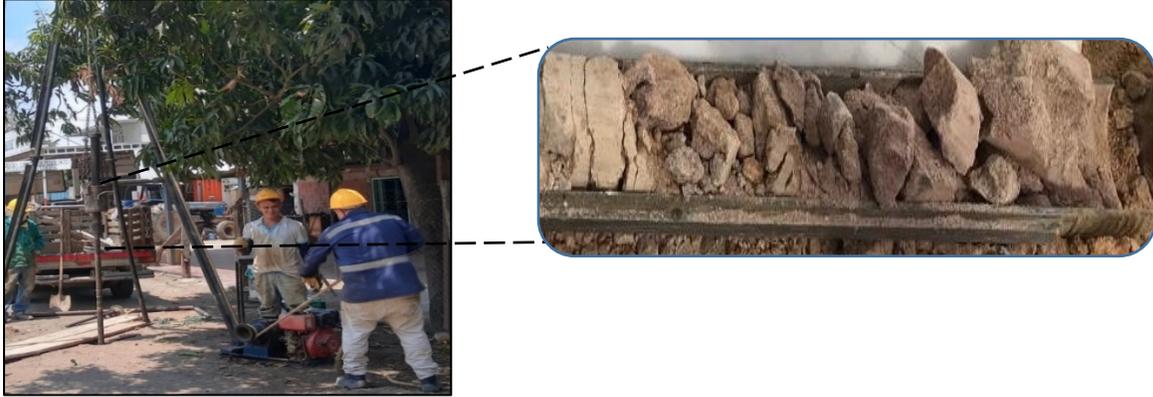
Figura 12

Arena arcillosa, humedad baja-media, consistencia media- firme Coordenadas X: 5058484 Y: 2430151. Ubicación: Barrio la Unión. Profundidad: 0 a 3 M.

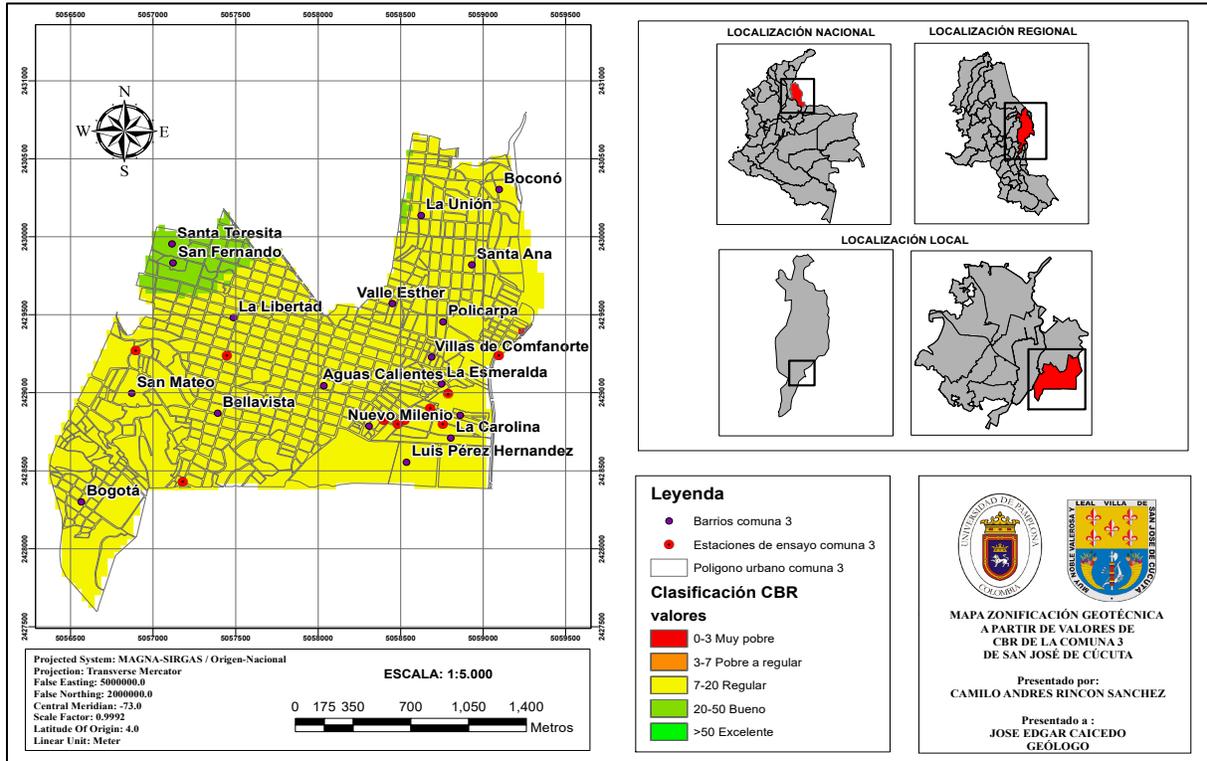
Figura 13

Mapa Zonificación Geotécnica Preliminar con base en resultados de CBR de la comuna 3 de San José de Cúcuta

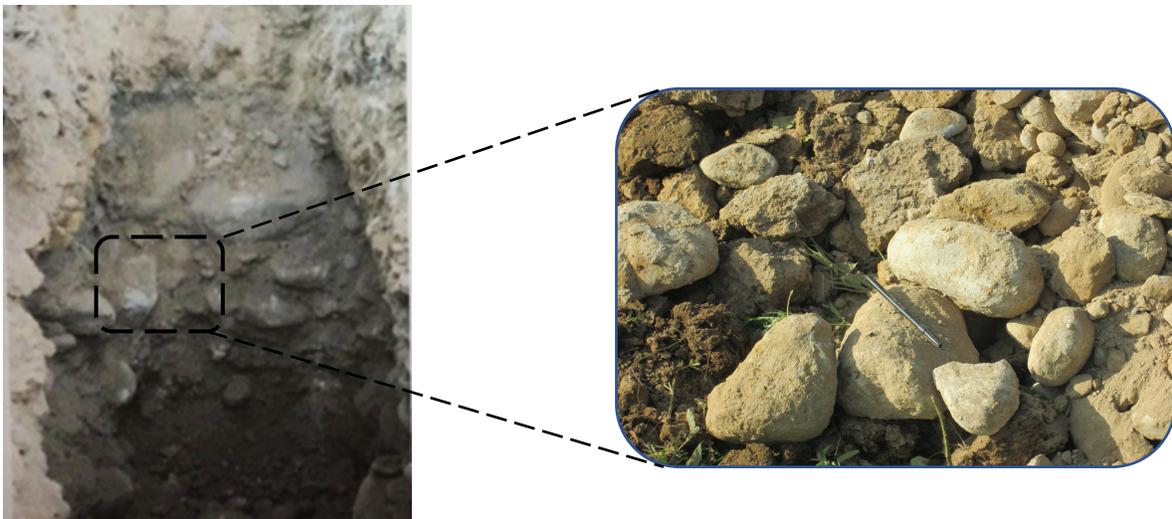
Figura 14

Guijarros y cantos rodados embebidos en una matriz de arcillas arenosas, plasticidad media
Coordenadas X: 5058293 Y: 2430232. Ubicación: Barrio Torcoroma. Profundidad: 0 a 3 M.

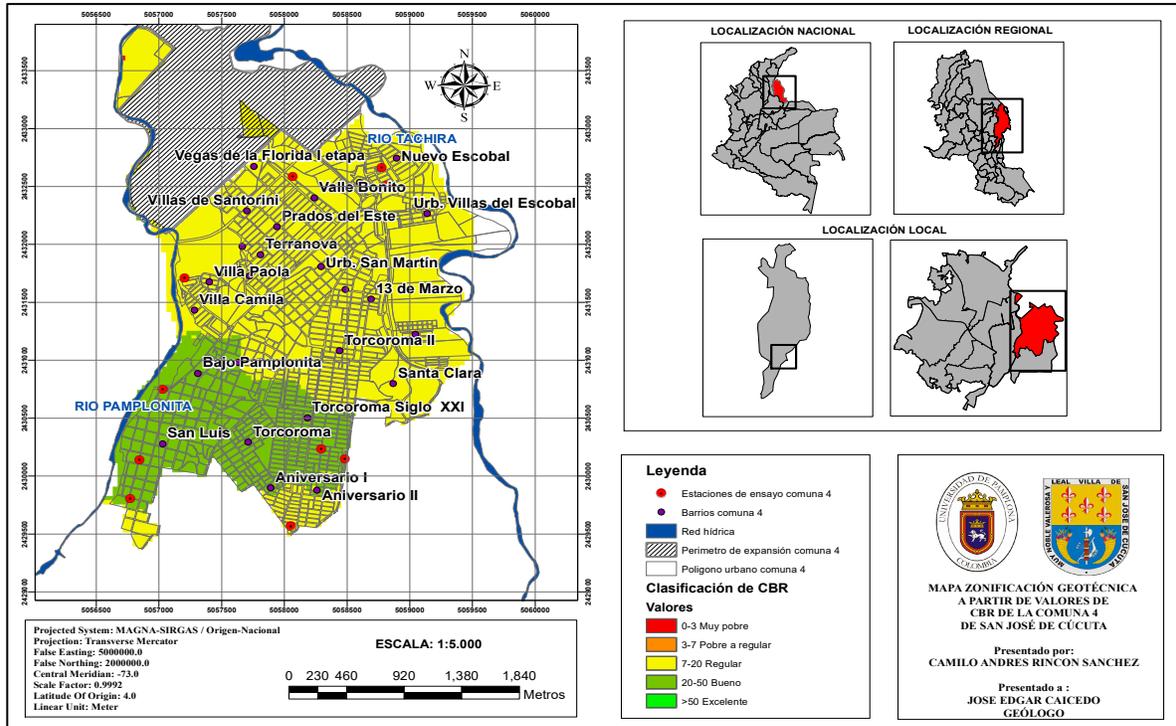
Figura 15

Mapa Zonificación Geotécnica Preliminar con base en resultados de CBR de la comuna 4 de San José de Cúcuta

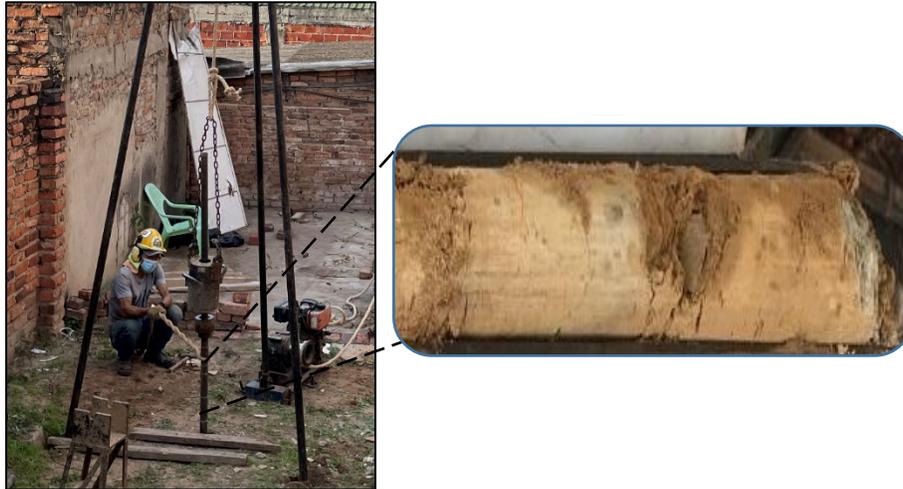
Figura 16

Arcilla arenosa, humedad baja, consistencia – firme Coordenadas X: 5054161 Y: 2430723.
Ubicación: Barrio Sevilla. Profundidad: 0.60 a 2 M.

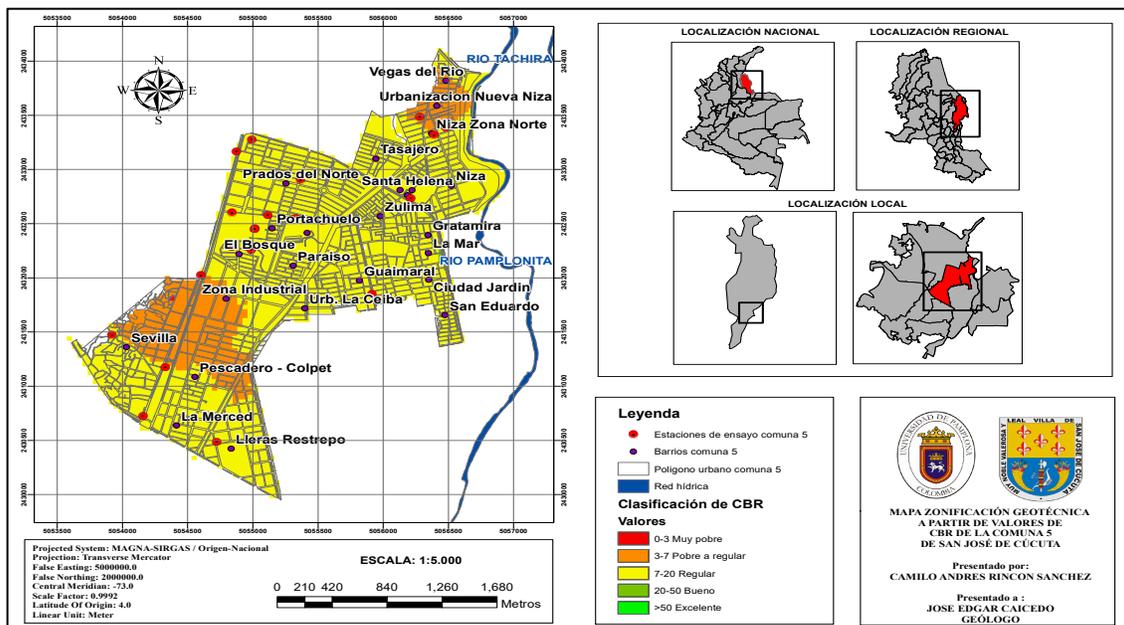
Figura 17

Mapa Zonificación Geotécnica Preliminar con base en resultados de CBR de la comuna 5 de San José de Cúcuta

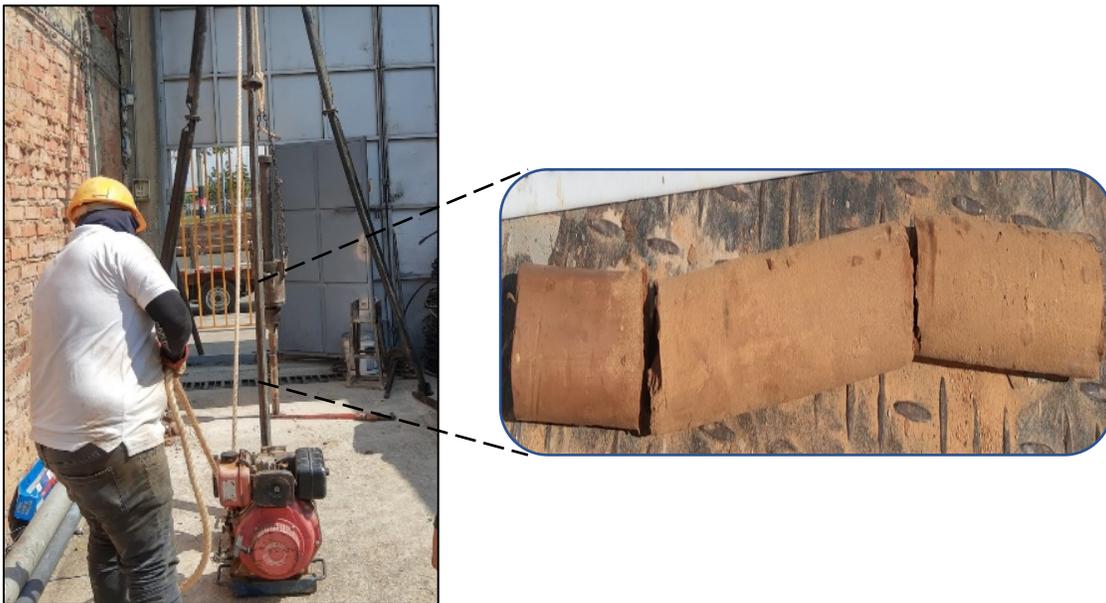
Figura 18

Arcilla con trazas de arenas, plasticidad media Coordinadas X: 5055809 Y: 2433850. Ubicación: Pabellón 8 Cenabastos. Profundidad: 1.30 a 2.30 M.

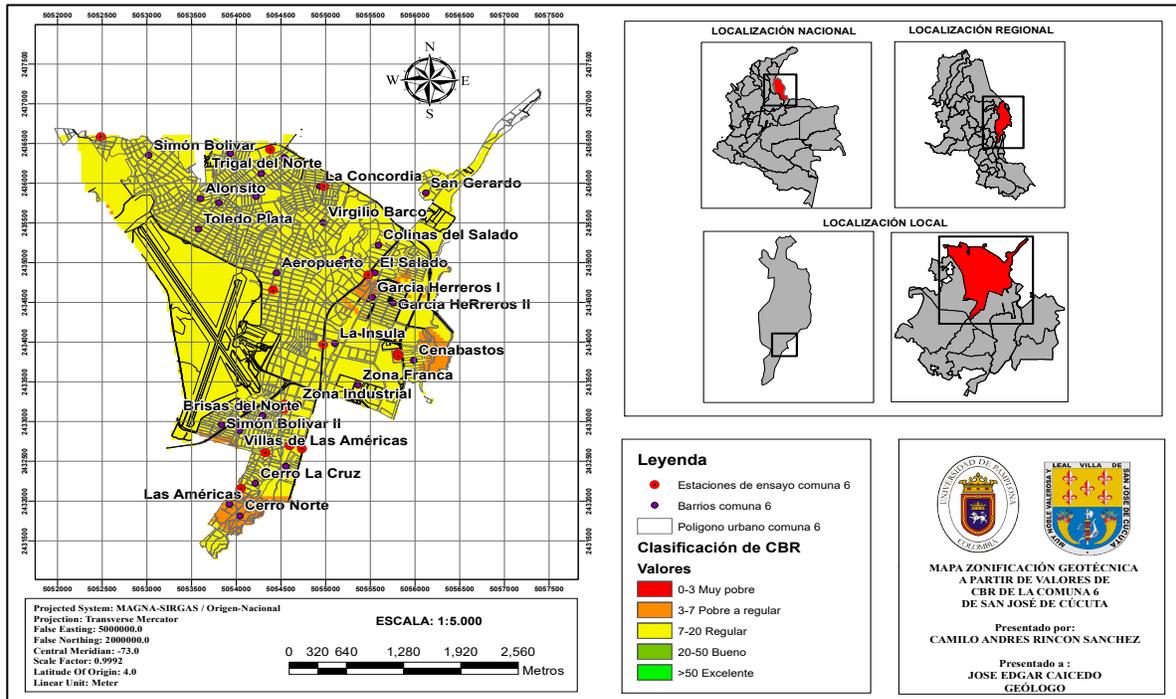
Figura 19

Mapa Zonificación Geotécnica Preliminar con base en resultados de CBR de la comuna 6 de San José de Cúcuta

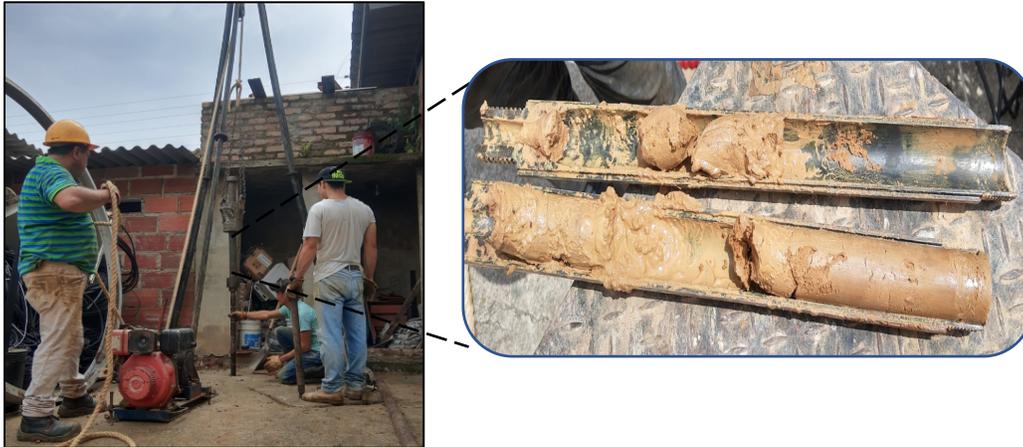
Figura 20

Arcilla con trazas de arena. Plasticidad alta. Consistencia semisólida. Densidad suelta
 Coordenadas X: 5054048 Y: 2432158. Ubicación: Rosal del Norte. Profundidad: 0 a 2 M.

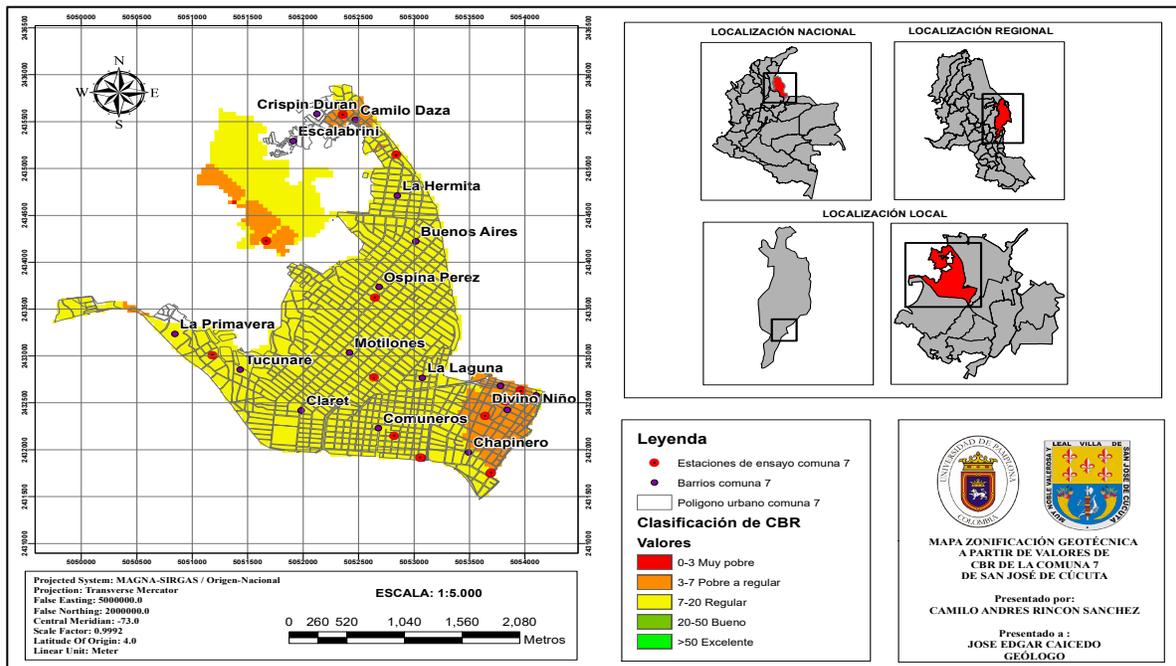
Figura 21

Mapa Zonificación Geotécnica Preliminar con base en resultados de CBR de la comuna 7 de San José de Cúcuta

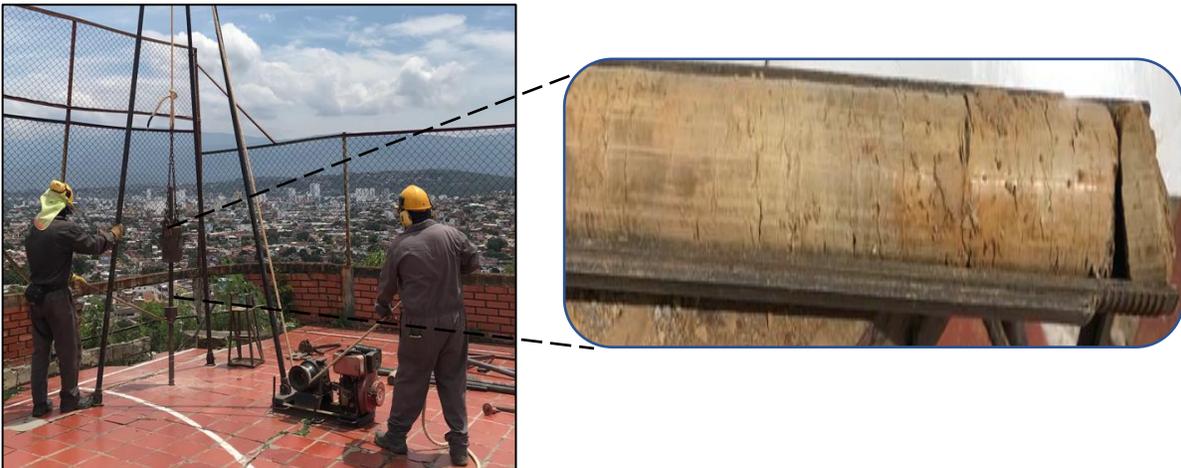
Figura 22

Arcillolita consistencia muy firme, humedad baja Coordenadas X: 5049648 Y: 2429754.
Ubicación: Urbanización ciudad Rodeo. Profundidad: 0 a 1.25 M.

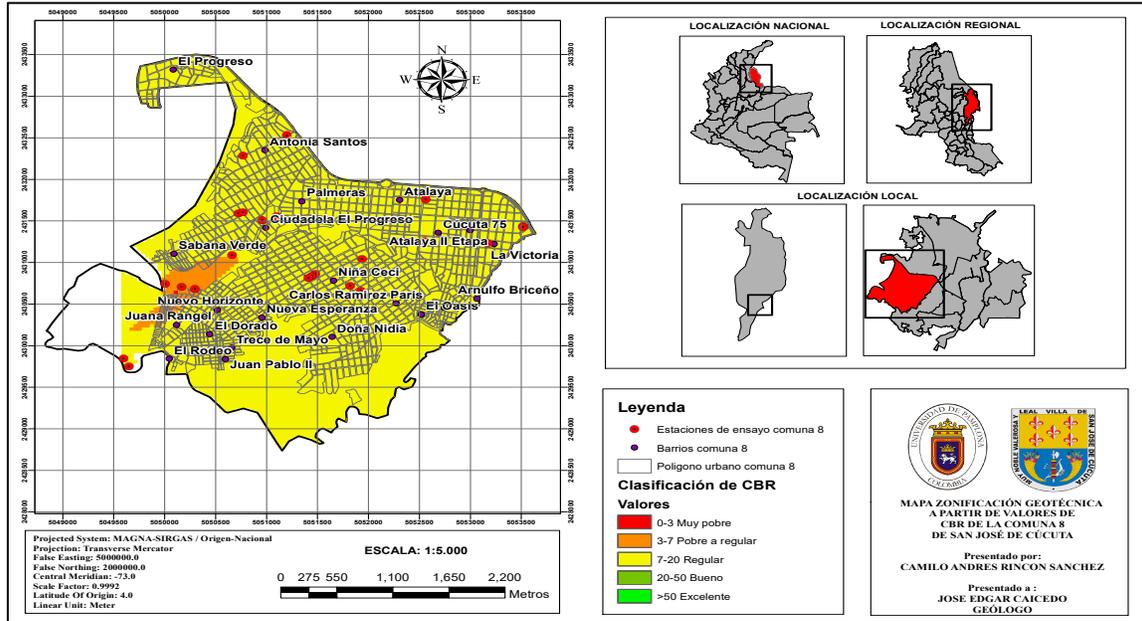
Figura 23

Mapa Zonificación Geotécnica Preliminar con base en resultados de CBR de la comuna 8 de San José de Cúcuta

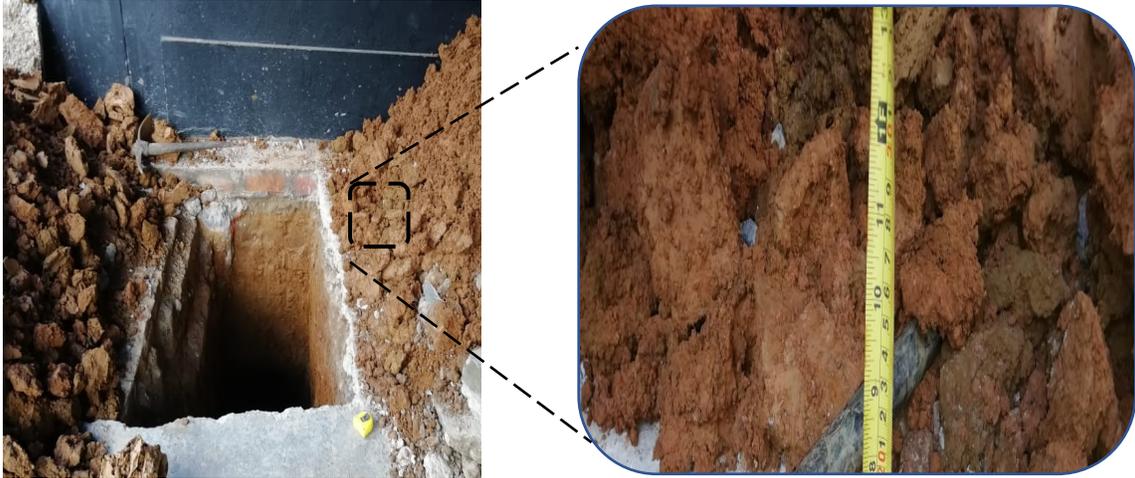
Figura 24

Arcilla con trazas de arena. Humedad baja. Plasticidad media Coordenadas X: 5053846 Y: 2430168.. Ubicación: Barrio Carora. Profundidad: 0 a 1 M.

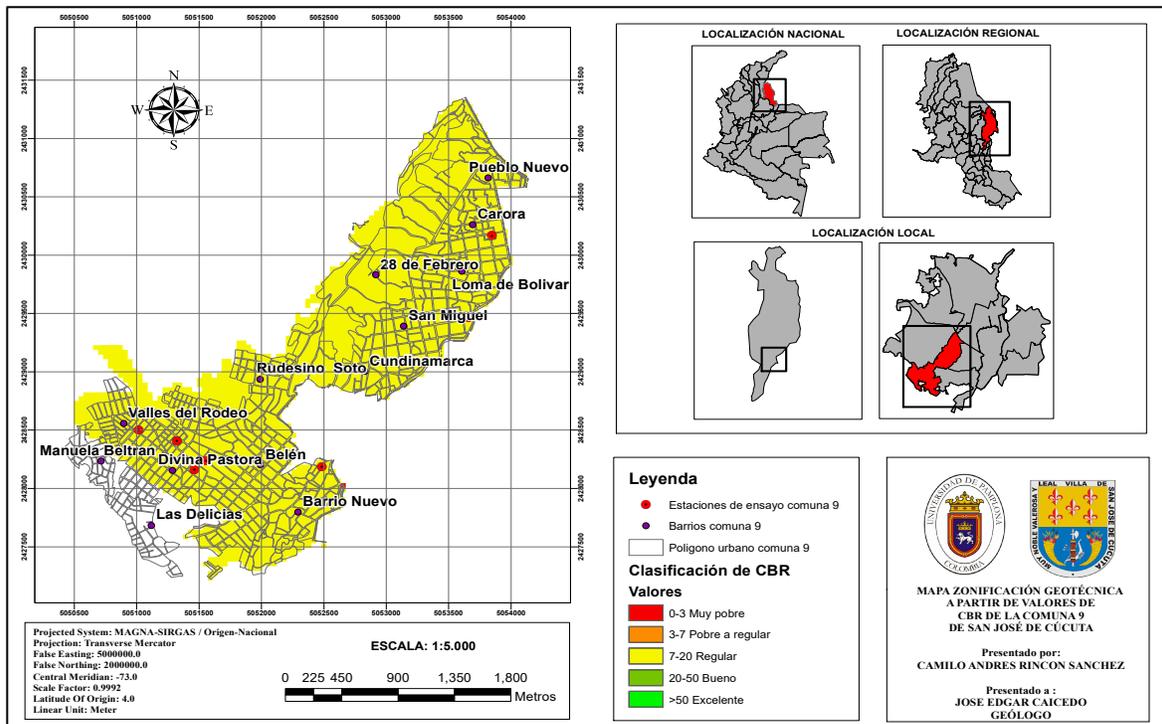
Figura 25

Mapa Zonificación Geotécnica Preliminar con base en resultados de CBR de la comuna 9 de San José de Cúcuta

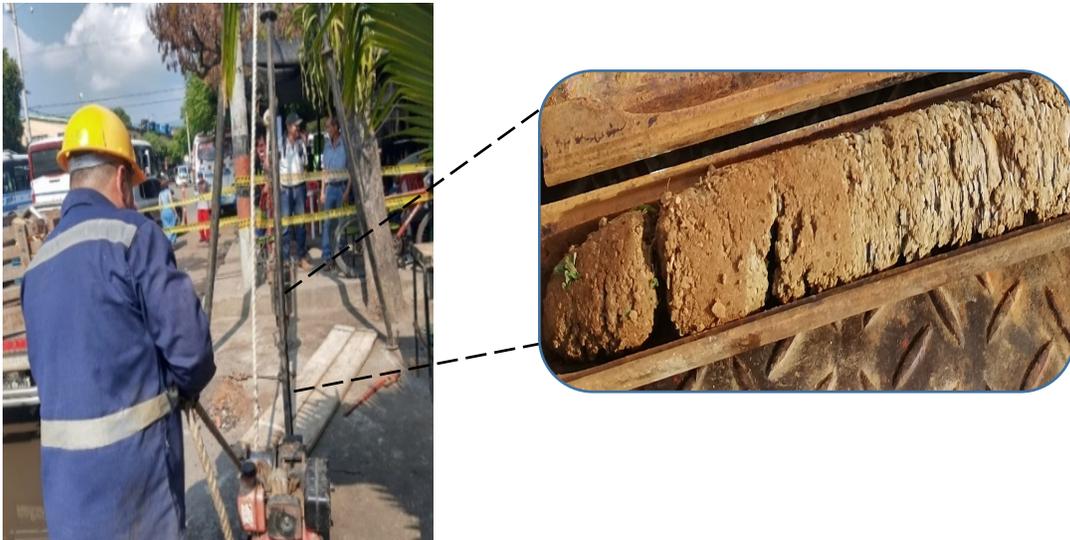
Figura 26

Arcilla con contenido arenoso. Consistencia media a firme Plasticidad media. Coordenadas X: 5052483 Y: 2428183. Ubicación: Barrio Gaitán. Profundidad: 0 a 2 M.

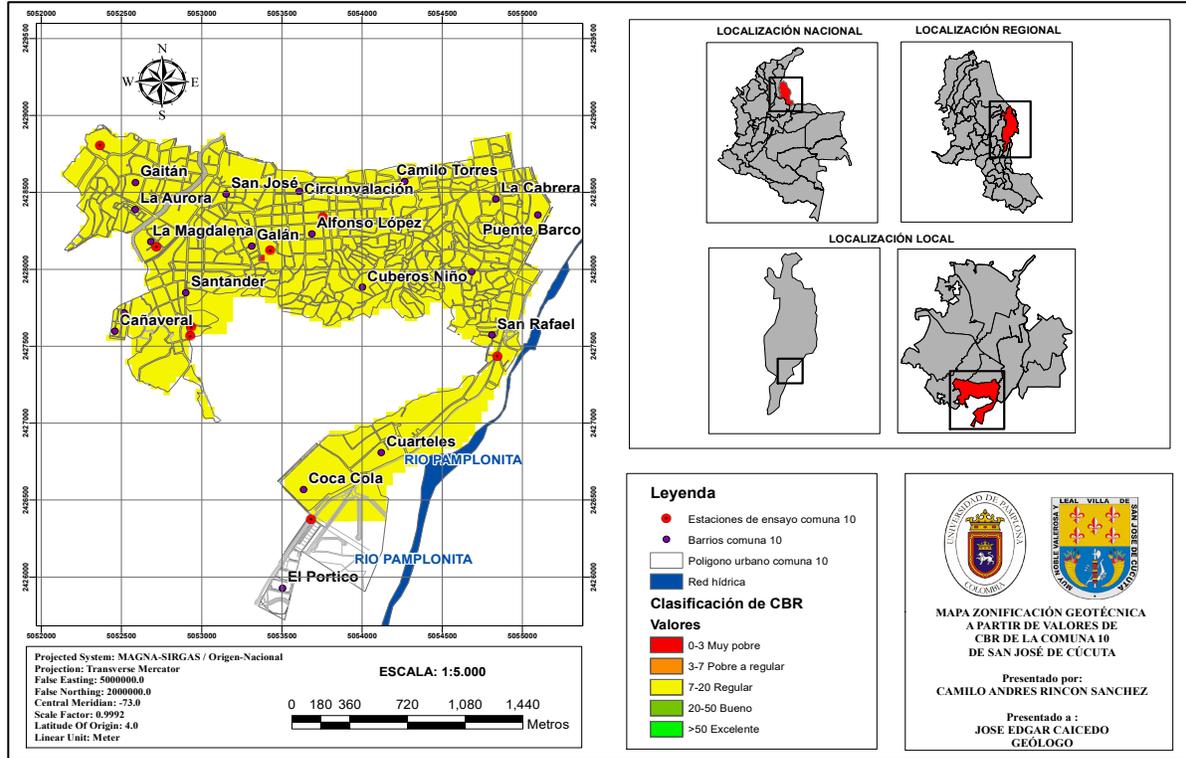
Figura 27

Mapa Zonificación Geotécnica Preliminar con base en resultados de CBR de la comuna 10 de San José de Cúcuta
