Práctica empresarial como ingeniero civil auxiliar residente para el acompañamiento y seguimiento técnico de los proyectos realizados por la empresa GRUPO C2 SAS en el municipio de Villavicencio, departamento del Meta

Trabajo de Grado para Optar el título de Ingeniero Civil

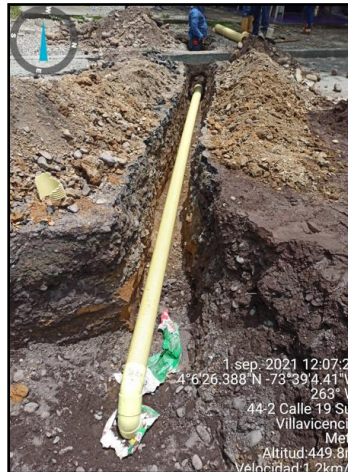
Figura 9, Excavación para instalación de tubería de domiciliaria.

En el caso de las excavaciones para las domiciliarias, se registraron los datos necesarios, tales como, la dirección, la longitud, la altura y el ancho de la excavación, así mismo, se recopiló el dato de la cantidad de tubería y los accesorios que fueron necesarios. Ver apéndices B y C

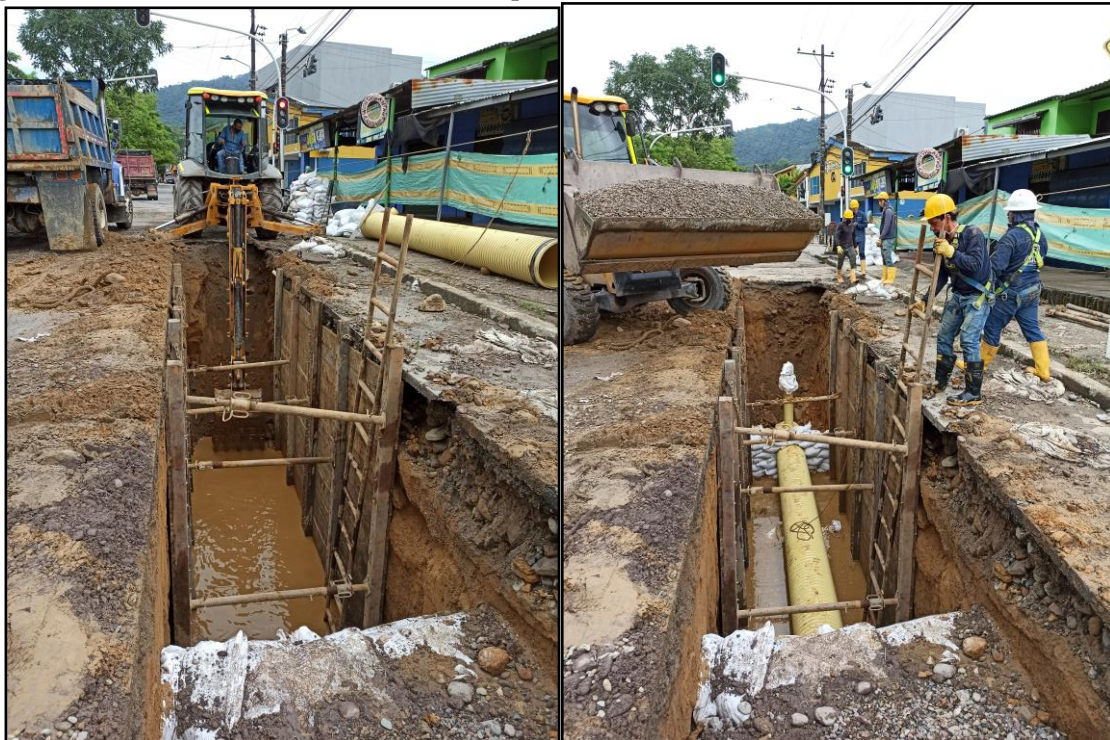
Figura 17, Excavación e instalación de tubería, para red de alcantarillado sanitario.

En el desarrollo de la práctica empresarial, se realizaron diferentes actividades, tales como, excavaciones, montaje de la red de tubería, instalación de material de gravilla y relleno, y fundición de elementos estructurales. En las últimas dos semanas del proyecto, se realizaron recorridos con el fin de verificar y culminar los últimos detalles, por lo que se establecieron otras actividades menores como la recuperación de algunos andenes que fueron afectados por la retroexcavadora durante las excavaciones, en las siguientes figuras se podrán observar de manera visual estas actividades.

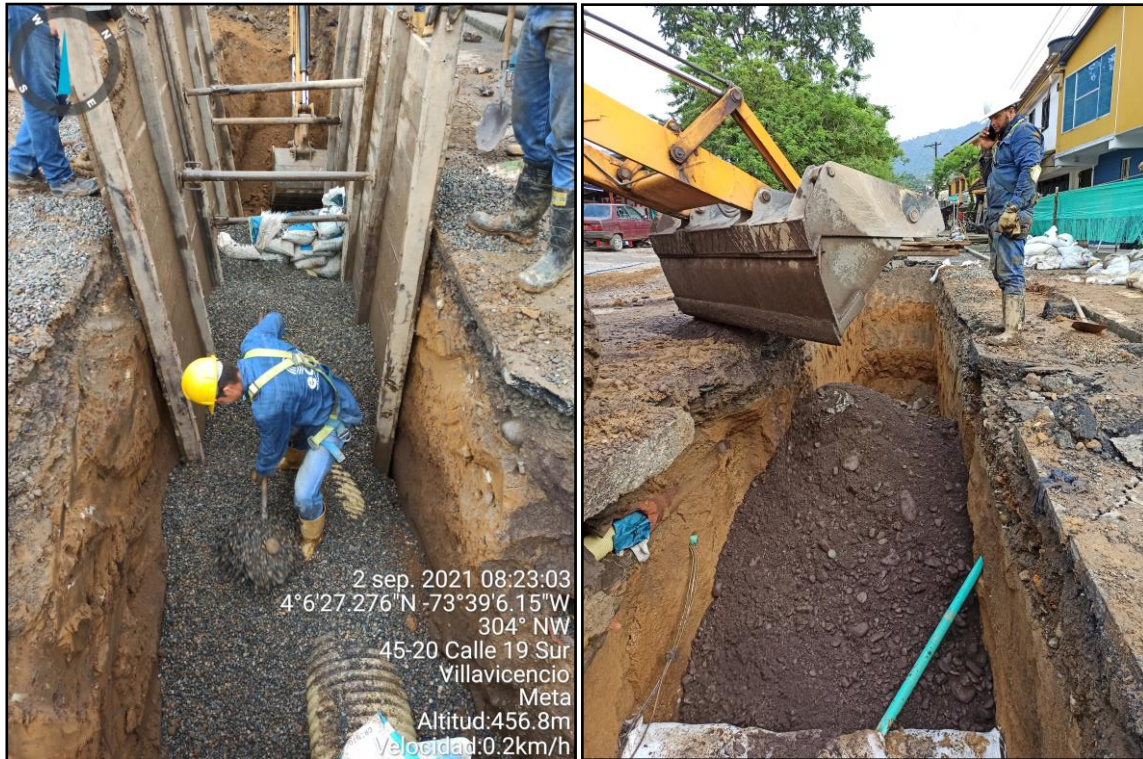
Figura 18, Instalación de material de base y de relleno.

Después de tener la tubería correctamente instalada se procede a rellenar con gravilla y material de relleno, dejando 70 cm que correspondían a los 50 cm de base y 20 cm de asfalto. Otra de las razones por las que se realizaba esta tarea inmediatamente después de instalar la tubería, es porque no estaba permitido dejar excavaciones abiertas tan profundas.

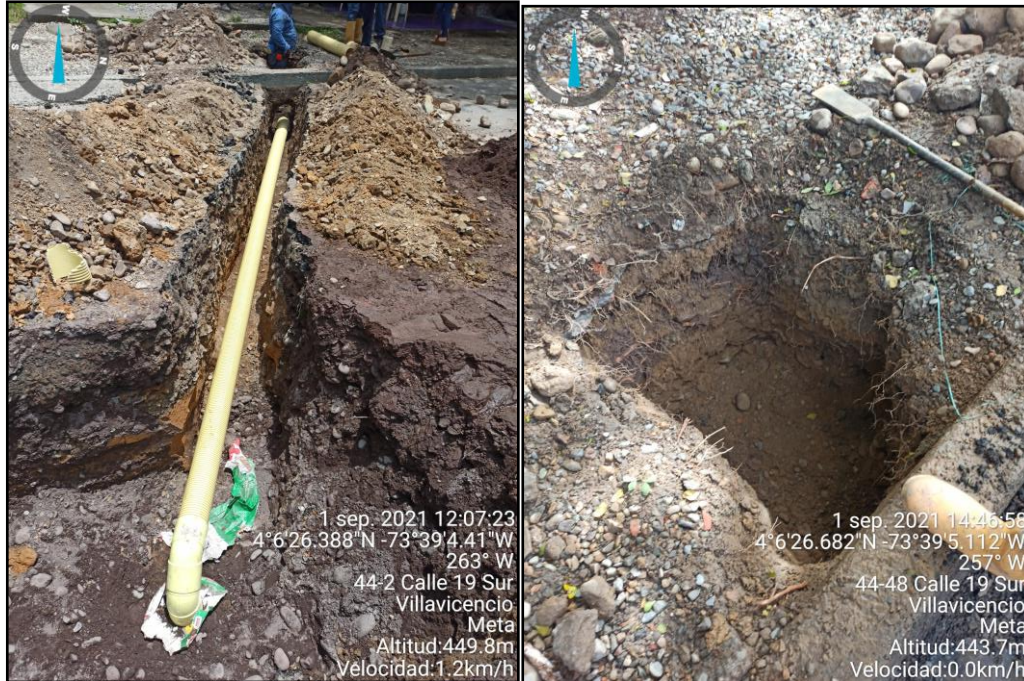
Figura 19, excavación e instalación de tubería, para domiciliaria.

Las excavaciones para las domiciliarias eran de menor profundidad y de un ancho mas pequeño, la longitud de estas variaba bastante, puesto que la ubicación de las cajas de inspección, nuevas y existentes, se encontraban a diferentes distancias. Para la excavación de las cajas de inspección nuevas, se realizaba un apique de 70 cm x 70 cm y una altura que variaba dependiendo de la cota del terreno; estas excavaciones se realizaban de manera manual.

La tubería que utilizada tenía un diámetro de 6", la longitud dependía de la ubicación de la caja de inspección, también se hacia uso de 2 codos de 45°.

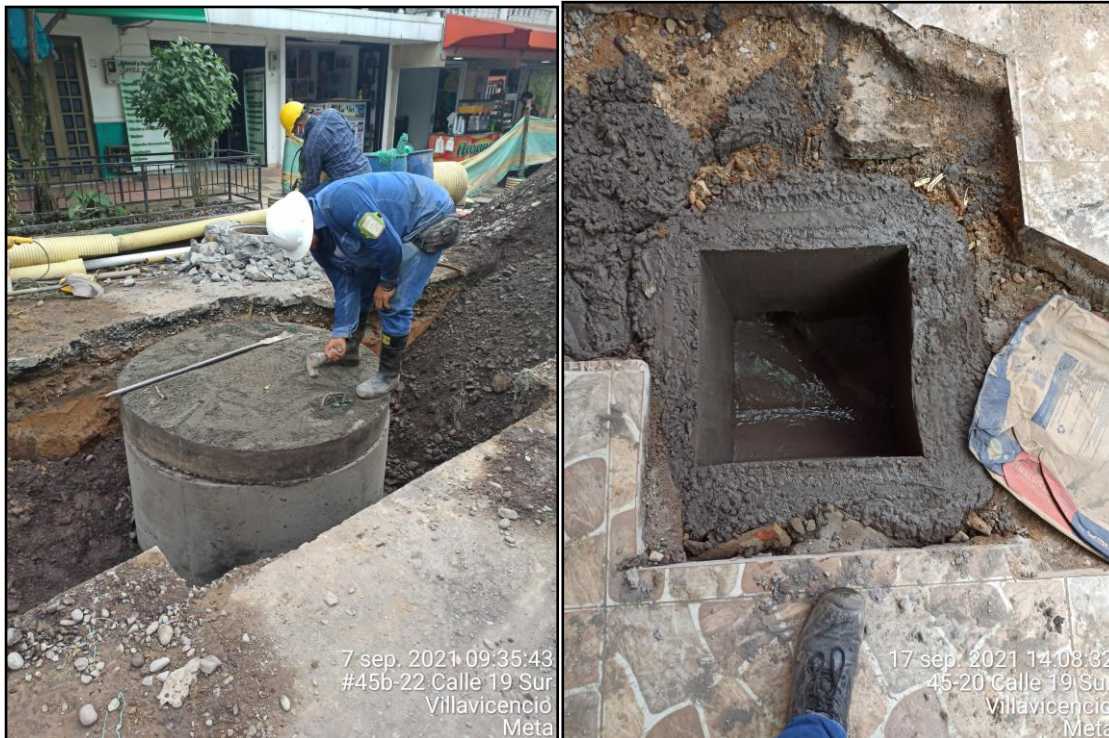
Figura 20, Elementos estructurales, pozo y caja de inspección.

Como podemos observar en las imágenes, los elementos estructurales realizados en la obra, fueron los pozos de inspección, que dividía en los anillos, la tapa y la cañuela, y las cajas de inspección que también contaba con su respectiva tapa y cañuela, la resistencia del concreto, de acuerdo a los resultados de los cilindros, obtenidos por parte del laboratorio, era de 3000 psi, la cual correspondía a la establecida en el diseño.

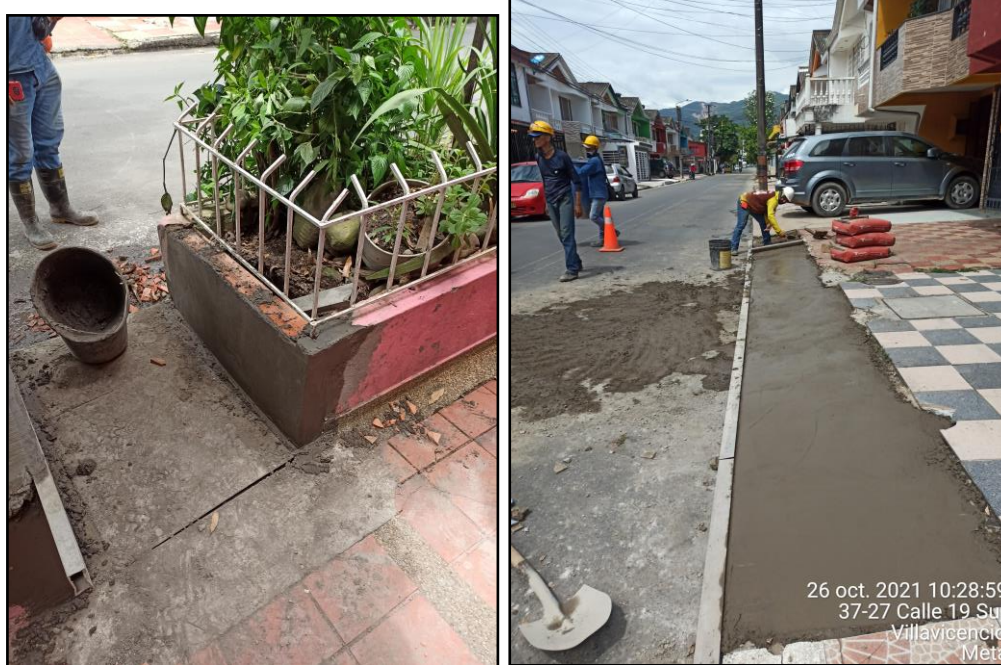
Figura 21, Recuperación de andenes afectados.

Durante las actividades de excavación y retiro de material, el paso de la retroexcavadora y las volquetas, generaron daños en los andenes y en algunas materas de la comunidad, que durante un recorrido fueron detectados y por petición de los dueños, se realizó la recuperación de estos. En algunos casos se presentaron inconformidades, por parte de algunos vecinos, puesto que solo se reparaba la parte del concreto, pero la baldosa no, por lo que se les explicaba que esto estaba escrito en el contrato de obra realizado,

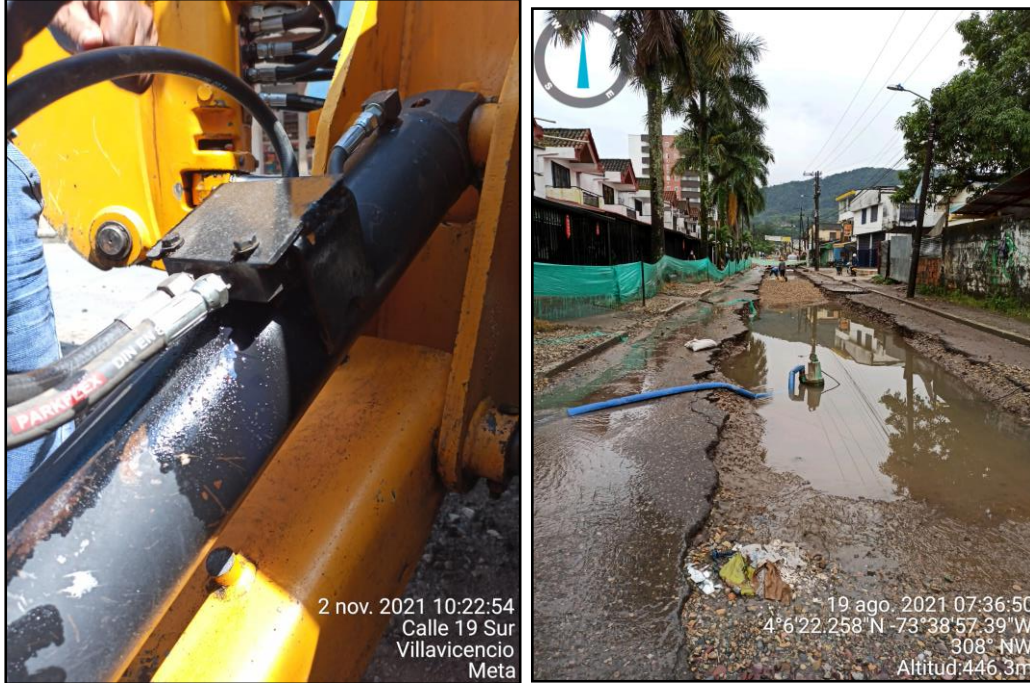
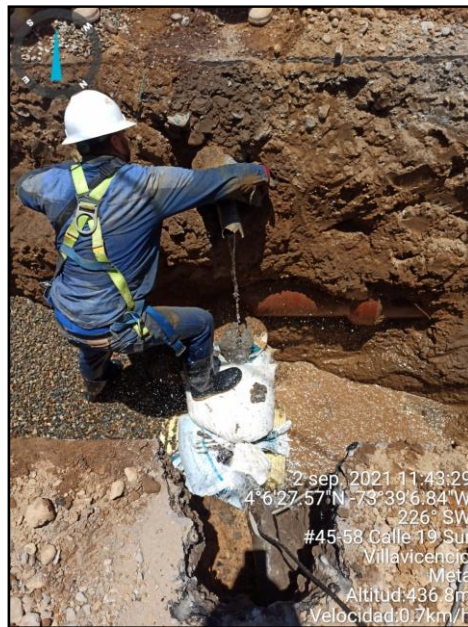
Figura 22, Imprevisto presentados durante la ejecución del proyecto.

Durante la ejecución de las diferentes actividades se presentaron diferentes imprevistos, tales como, fuertes lluvias que generaban inundaciones en algunas zonas, daños en tuberías de telecomunicaciones o de tubería de gas existentes, ya sea por desprendimientos de las paredes laterales o durante la excavación, también se presentaron otras situaciones en donde la retroexcavadora presentaba daños, retrasando las actividades y afectando el cronograma del día.

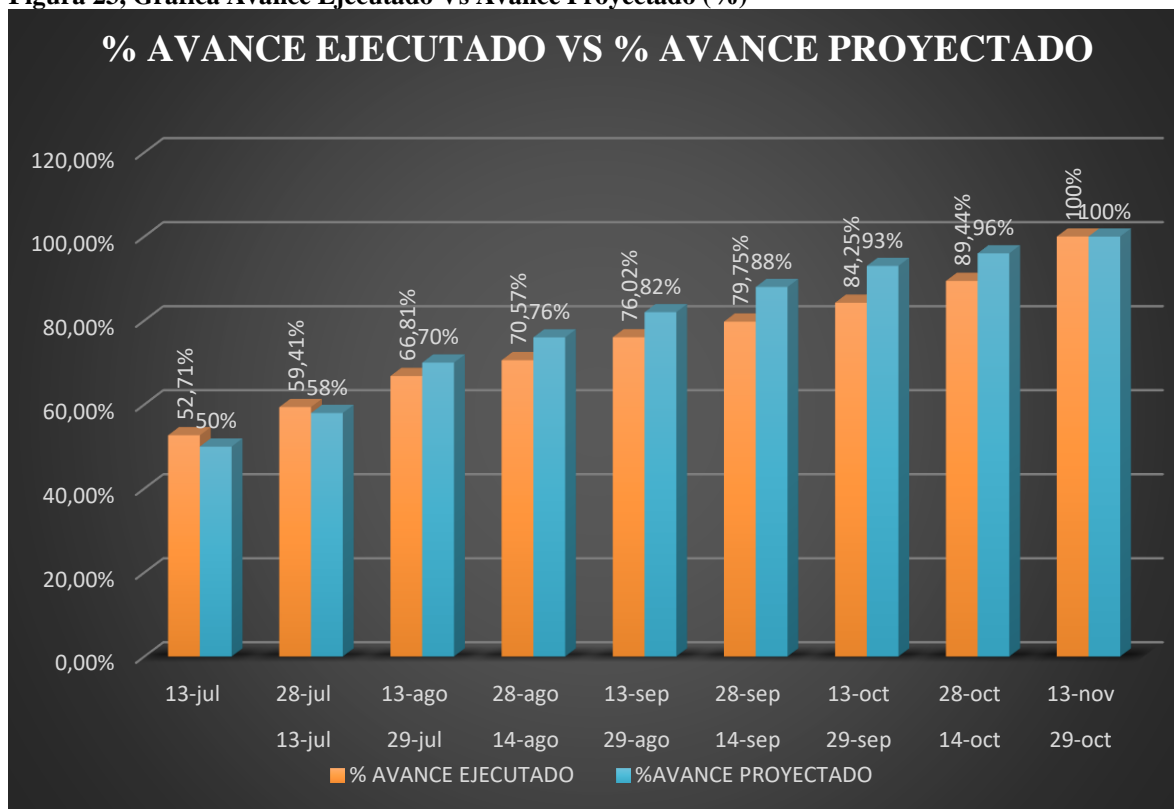
Figura 23, Grafica Avance Ejecutado Vs Avance Projectado (%)

CORTES QUINCENALES		% AVANCE EJECUTADO	% AVANCE PROYECTADO
RECONOCIMIENTO		13-jul	52.71%	50%
CORTE 1	13-jul	28-jul	59.41%	58%
CORTE 2	29-jul	13-ago	66.81%	70%
CORTE 3	14-ago	28-ago	70.57%	76%
CORTE 4	29-ago	13-sep	76.02%	82%
CORTE 5	14-sep	28-sep	79.75%	88%
CORTE 6	29-sep	13-oct	84.25%	93%
CORTE 7	14-oct	28-oct	89.44%	96%
CORTE 8	29-oct	13-nov	100%	100%

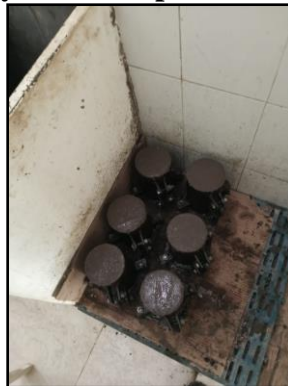
Figura 26, Muestras ensayo a la compresión del concreto.

Se tomaron diferentes muestras de cilindros de concreto utilizado para la construcción de los anillos y las placas bases de los pozos, seguidamente son sumergidas en un tanque con agua, luego de estar en agua los días necesarios, son llevadas al laboratorio en donde serán sometidas al ensayo de compresión y verificar que se obtenga la resistencia requerida según el diseño establecido.

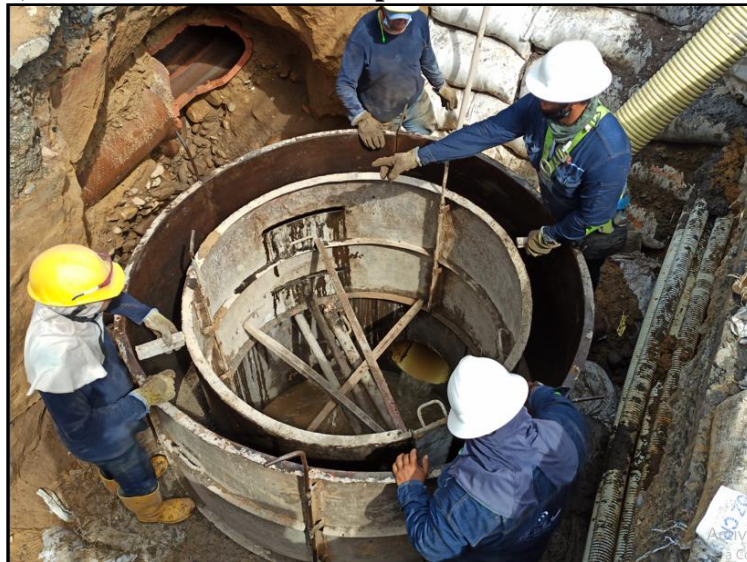
Figura 32, Ubicación de formaletas para anillo de D= 1.20 m.

Se realizó un seguimiento a las diferentes actividades de fundición de concreto realizadas, verificando la correcta ubicación de las formaletas, los niveles y la adecuada aplicación del concreto, evitando la mayor cantidad de desperdicio. También, se aseguró que el flujo vehicular, ni peatonal, pasaran sobre estas estructuras de concreto, para permitir que el concreto fraguara los días que fueran necesarios, para la obtención de la resistencia apropiada. En las siguientes imágenes podemos observar más a detalle.

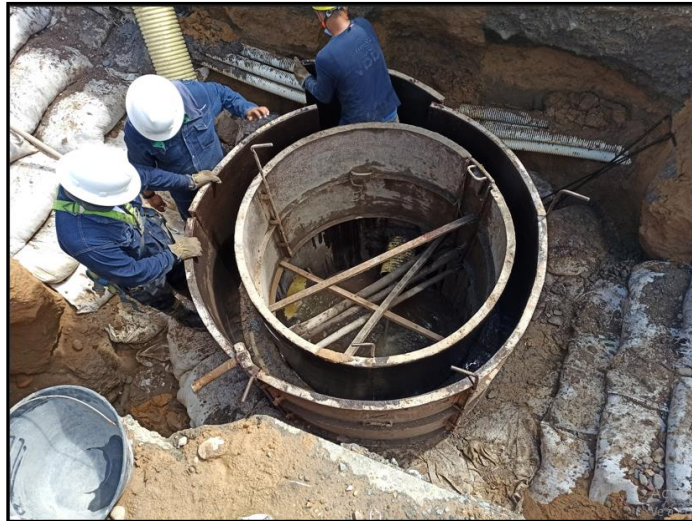
Figura 34, Montaje de Formaletas para anillo de pozo de inspección.

Durante las actividades de fundición de concreto de las diferentes estructuras, se hacía uso de diferentes herramientas anteriormente mencionadas, como el nivel y las formaletas, también se utilizaba el vibrador de concreto con el fin de eliminar las burbujas y así evitar futuras grietas en el elemento estructural. En la figura 26 podemos observar como se hace uso de esta herramienta durante la fundición de una tapa para un pozo de 1.20 de diámetro.
