PRÁCTICA EMPRESARIAL CONSTRUCCION DEL ALCANTARILLADO  
SANITARIO DE LA CABECERA DEL MUNICIPIO DE EL CARMEN DE  
BOLIVAR, DEPARTAMENTO DE BOLIVAR.

Trabajo de Grado para Optar Título de Ingeniero Civil

El proyecto se realizó en la cabecera municipal del municipio de El Carmen de Bolívar, en el departamento de Bolívar. Mediante el contrato de obra No **AB-OC-008-2017** cuyo objeto es “LA CONSTRUCCION DEL ALCANTARILLADO SANITARIO EN LA CABECERA MUNICIPAL DEL CARMEN DE BOLIVAR, DEPARTAMENTO DE BOLIVAR”.

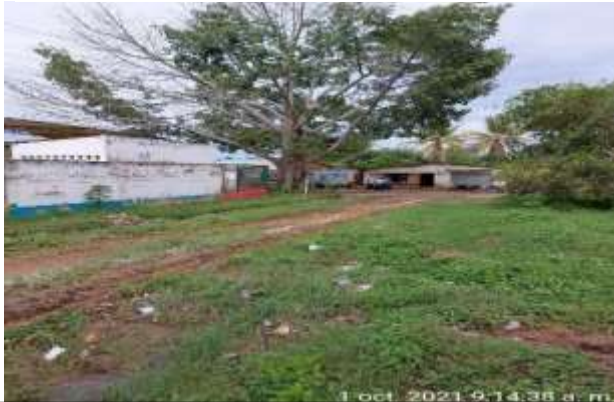
Fotografía 2 Demarcación Línea de Eje

Demarcación del terreno con una línea por el eje de sistema donde se realizara la excavación Y posterior instalación de la tubería

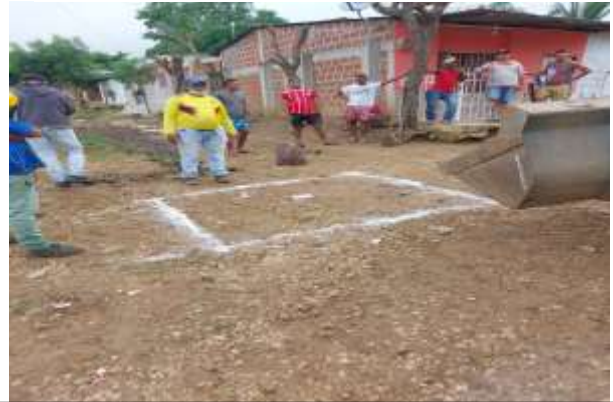
Fotografía 1 Demarcación Lugar Mh

Demarcación del terreno con un cuadro, localización donde posteriormente se realiza la excavación y se construye los mh

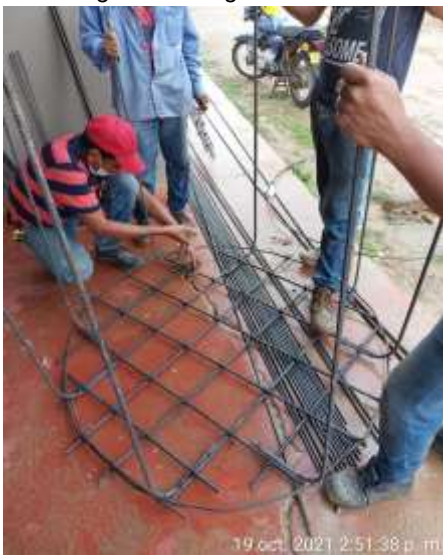
Fotografía 13 Figurado de Acero

Previamente se realizó el cálculo de los materiales requeridos para la construcción de los pozos de recolección, procedimos a realizar el emparrillado de la loza de fondo el cual se construye in situ para facilitar el uso o en la bodega para después ser transportadas con las retroexcavadora hasta el lugar donde se va a utilizar. Previamente se realizó la excavación (mecánica o manual) del pozo a profundidades distintas según el diseño del sistema y con la ayuda de la “pajarita” se bajó la loza hasta el fondo que ya ha sido nivelado con ayuda del equipo topográfico, para proceder a una re nivelación para asegurarse que este con la cota de diseño. Se procede a armar el encofrado metálico y los aros de refuerzos para poder fundir el mh con un concreto de 3000psi preparado in situ.

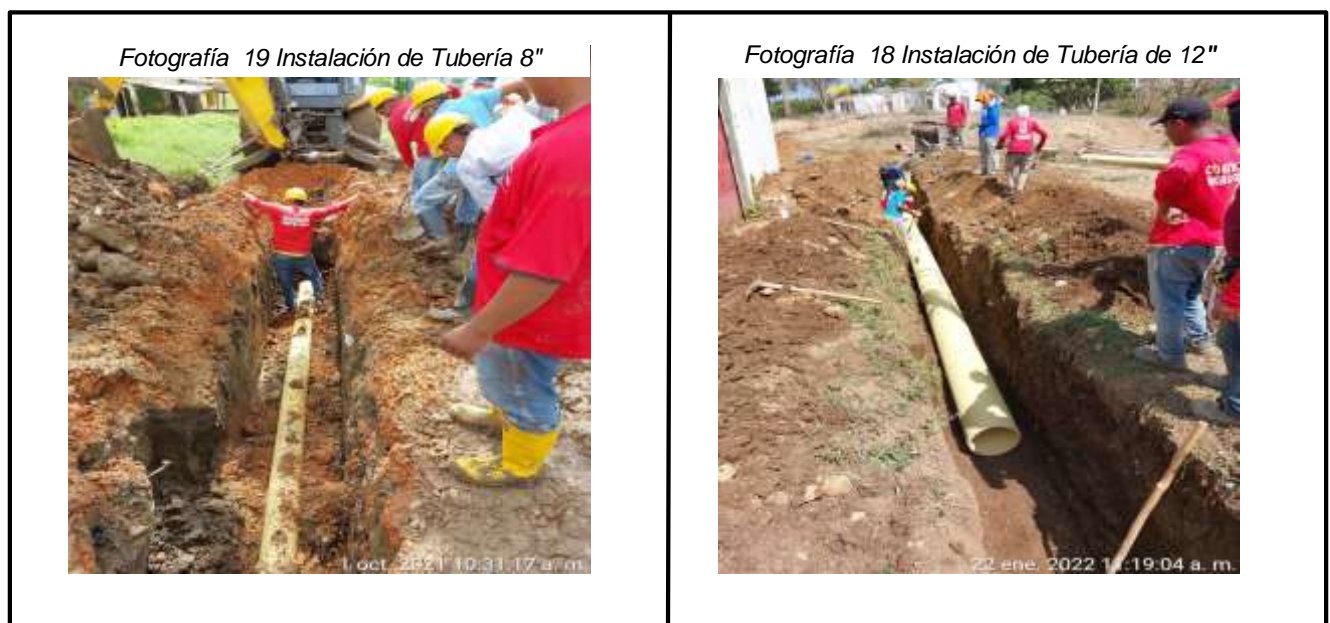
En el sistema del alcantarillado se utiliza diferentes diámetros de las tuberías dependiendo del flujo. En los colectores principales utilizamos tubería de 30" y 24", mientras que en los colectores secundarios y terciarios usamos tubería de 12" y 10". Ya en el eje de las calles y callejones utilizamos tubería de 8". Según sea el corte se usan diferentes métodos para la instalación de dichas tuberías al sistema siempre garantizando la seguridad de los trabajadores. Teniendo la tubería instalada procedemos a nivelar a 0,3 y 6 m para asegurarnos y garantizar el correcto nivelado según cotas de diseño, atrancamos con arena y realizamos el relleno con material seleccionado o material de situ.

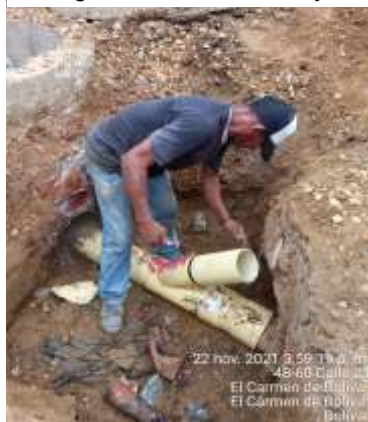
Fotografía 24 Inst. de silla yee

Para las conexiones de las domiciliarias se utilizaron accesorios conocidos como silla yee de 8x6 colocado y pegado con silicona en la tubería principal y conectada con un tubo de 6" el cual llega hasta el predio o vivienda donde se realizara la conexión de la caja de inspección.

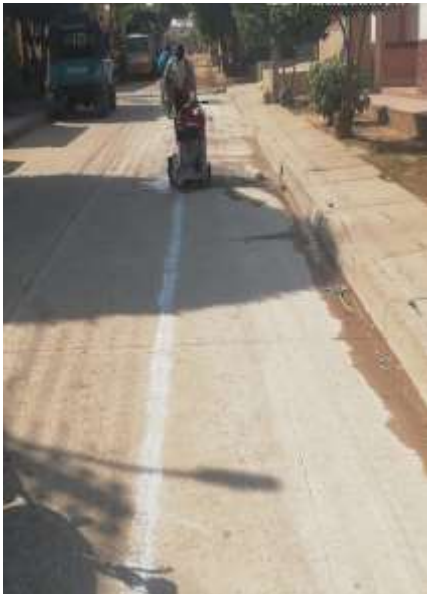
Fotografía 30 Corte Pavimento

Para la instalación de las tuberías correspondientes al eje o a las domiciliarias que conectan a las viviendas, utilizando equipos menores y maquinaria pesada. Luego se realizó el relleno a la excavación se procedió a compactar con equipos menores tipo canguro.

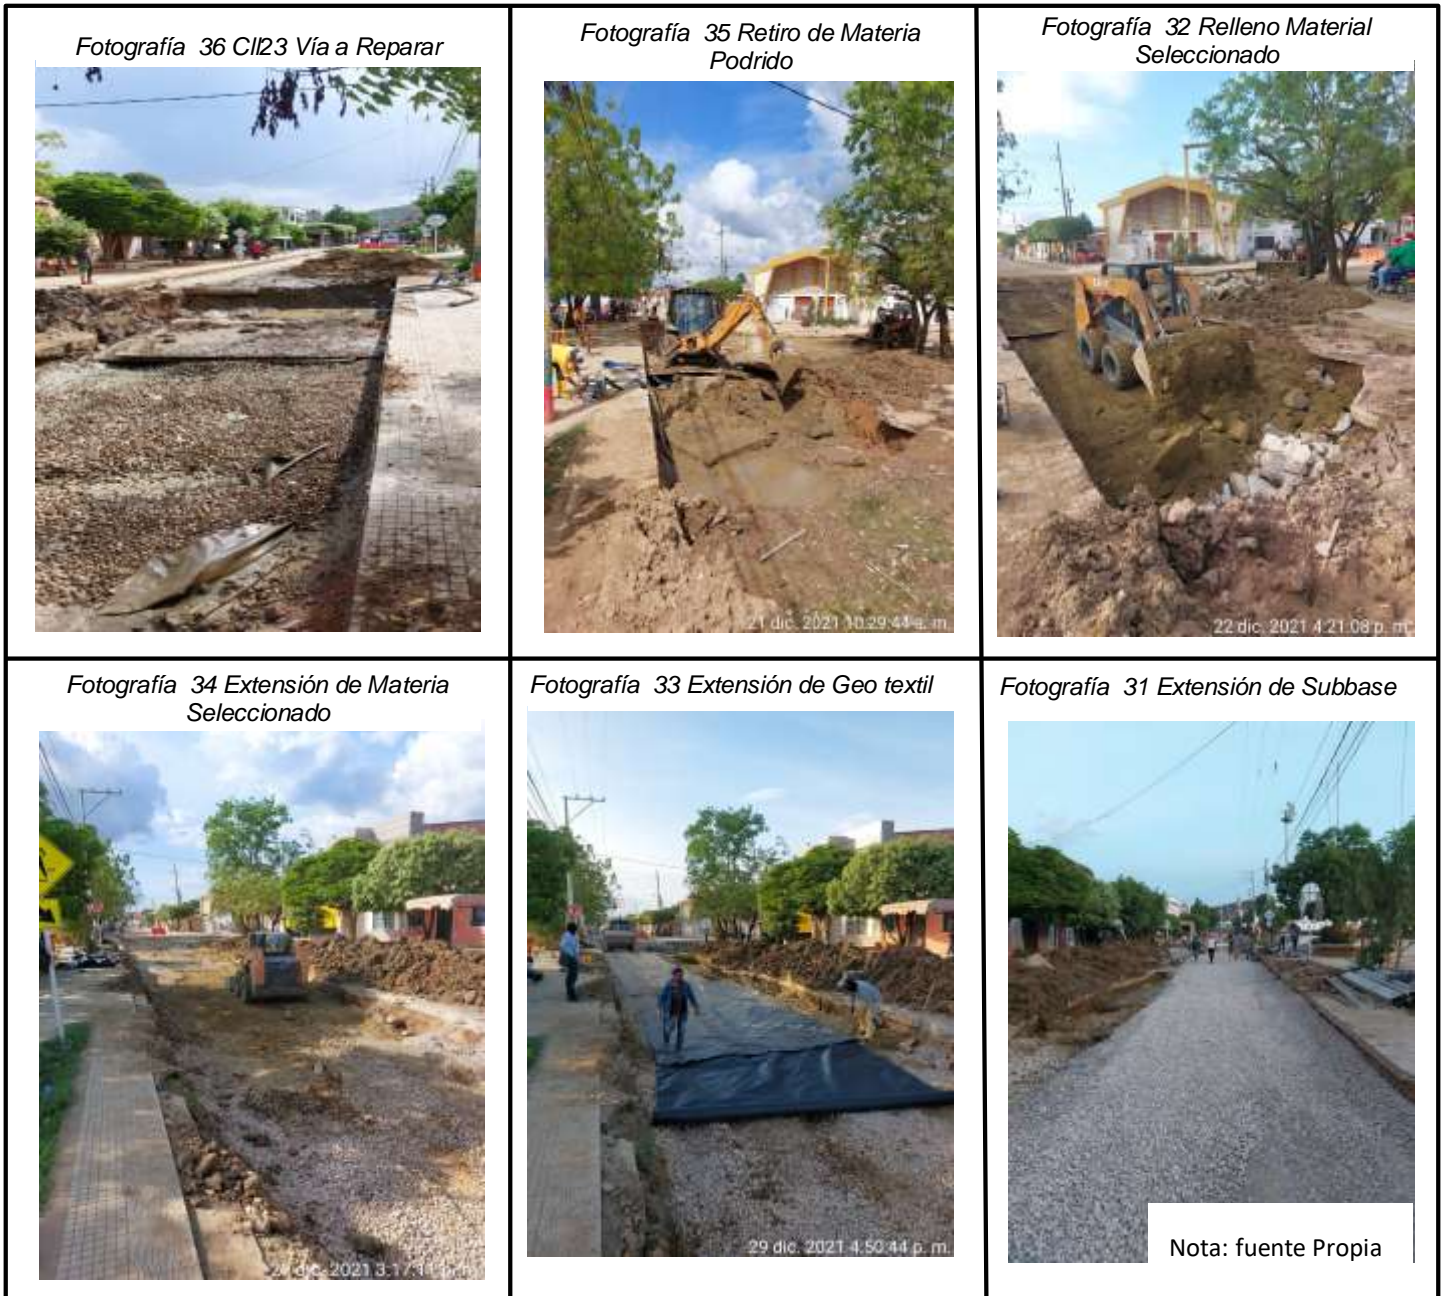
para la protección del concreto y con unos mixer se realizó la fundida de los carriles de la calle 23.

Todo este proceso constructivo se evidencia en las **fotografías 36 a fotografía 42**
