**PRACTICA EMPRESARIAL COMO AUXILIAR DE INTERVENTORIA DE OBRA EN
LAS ADECUACIONES FUNCIONALES EN LA RED DE ACUEDUCTO DE AGUA
POTABLE EN EL MUNICIPIO DE TAME DEL DEPARTAMENTO DE ARAUCA**

UNIVERSIDAD DE PAMPLONA

PROGRAMA DE INGENIERIA CIVIL

2022

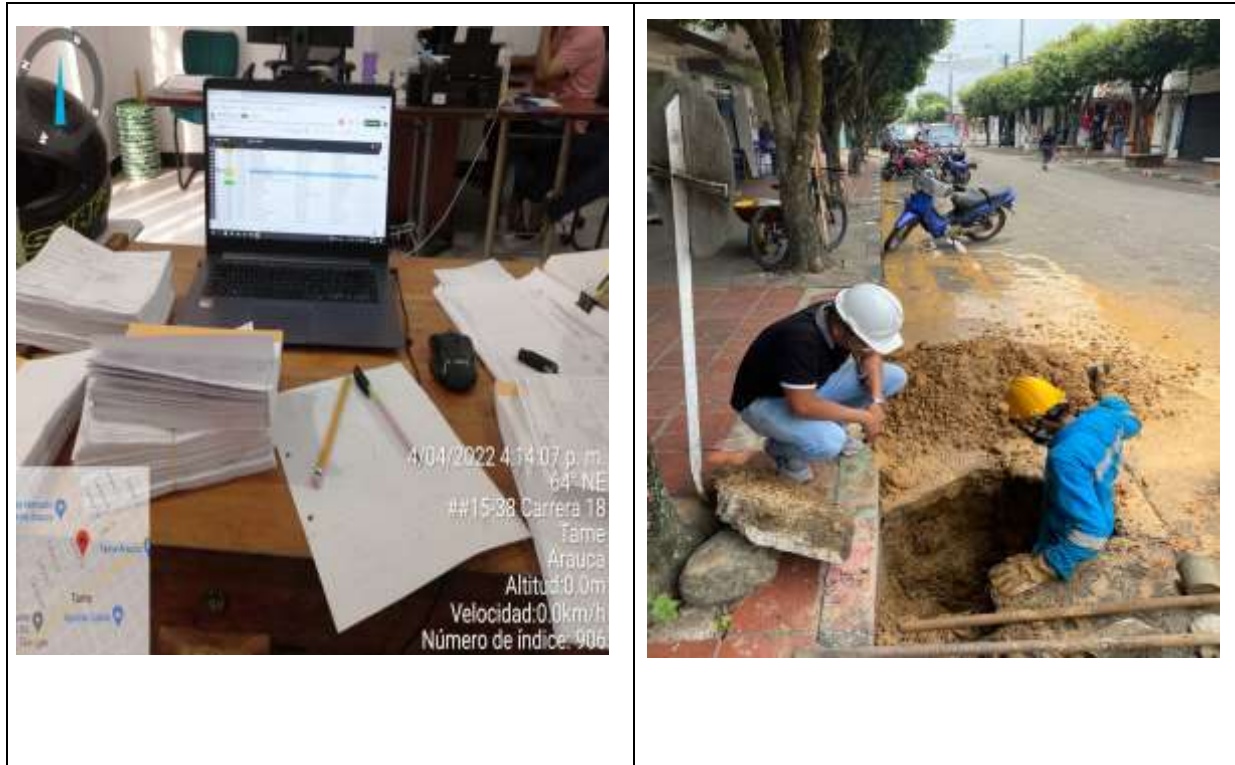
Ilustración 6. Control de Materiales En Campo

técnicos de la empresa. Con esto controlábamos las cantidades de material y desperdicios junto con el trabajo de supervisión en campo a cada cuadrilla en las actividades ejecutadas.

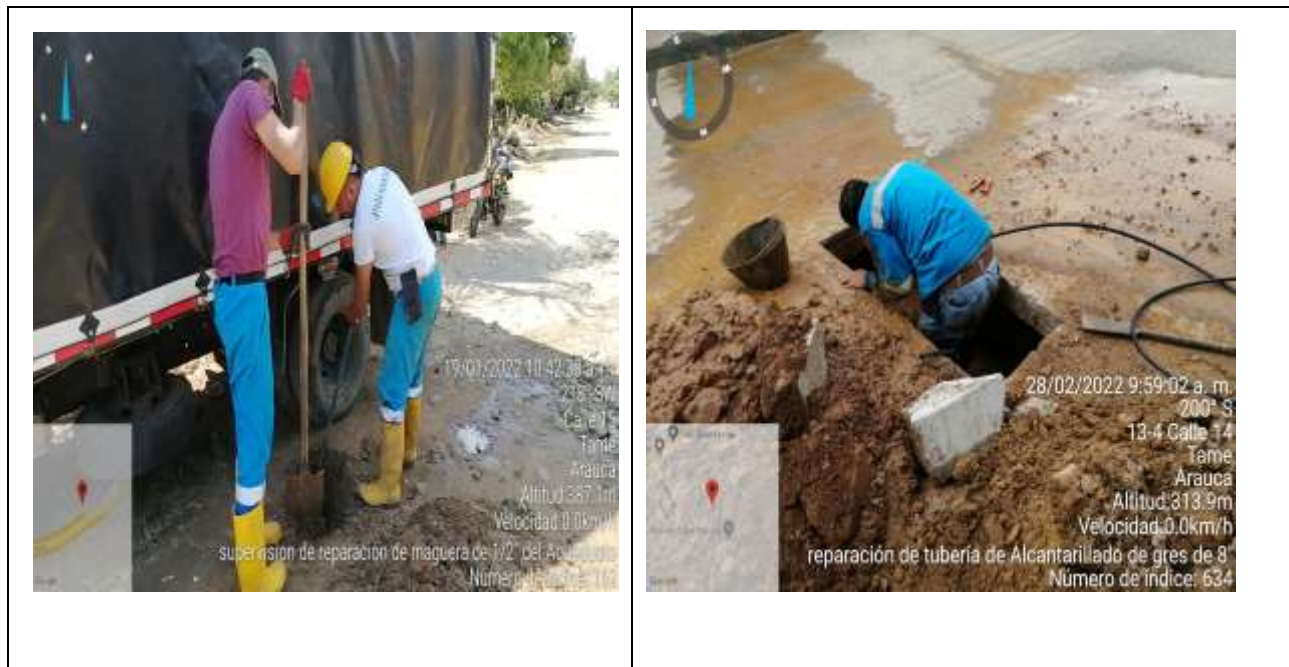
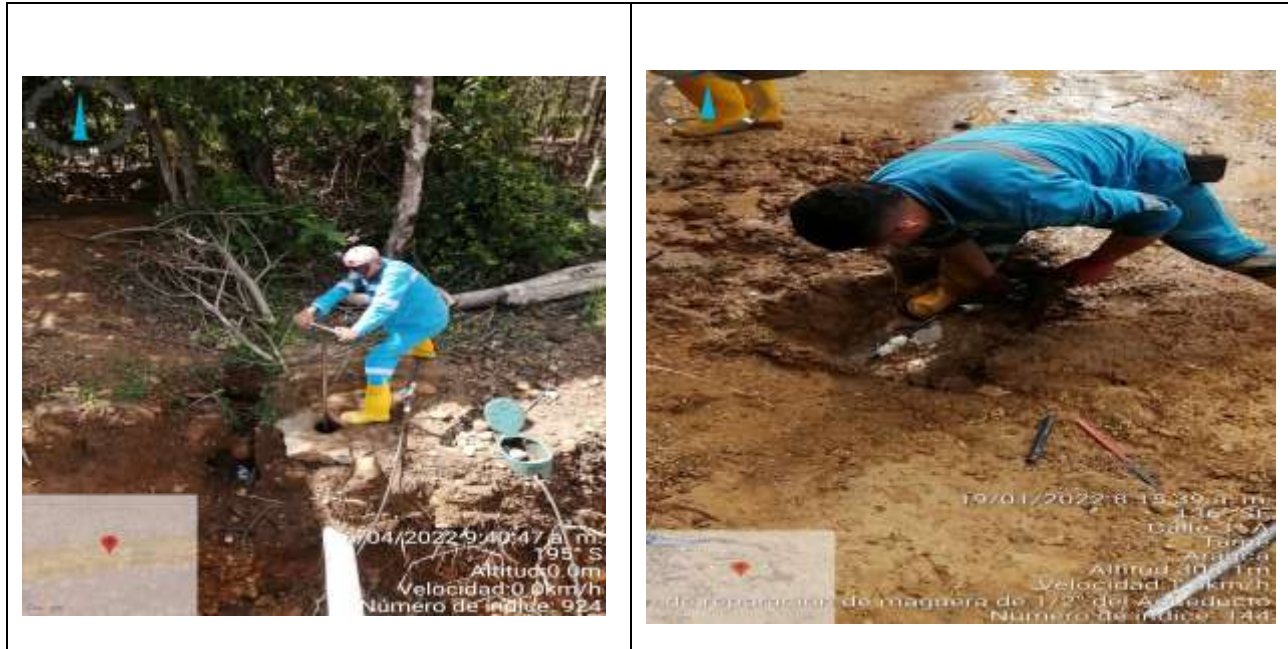
Ilustración 13. Verificación en campo de EPPS

Se evidencia que el personal operativo no hacía uso de los elementos de seguridad, el casco, los guantes, a la hora de realizar actividades laborales, se les realizó el debido llamado de atención a cada cuadrilla para evitar que por falta de estos elementos sufrieran una lesión física.

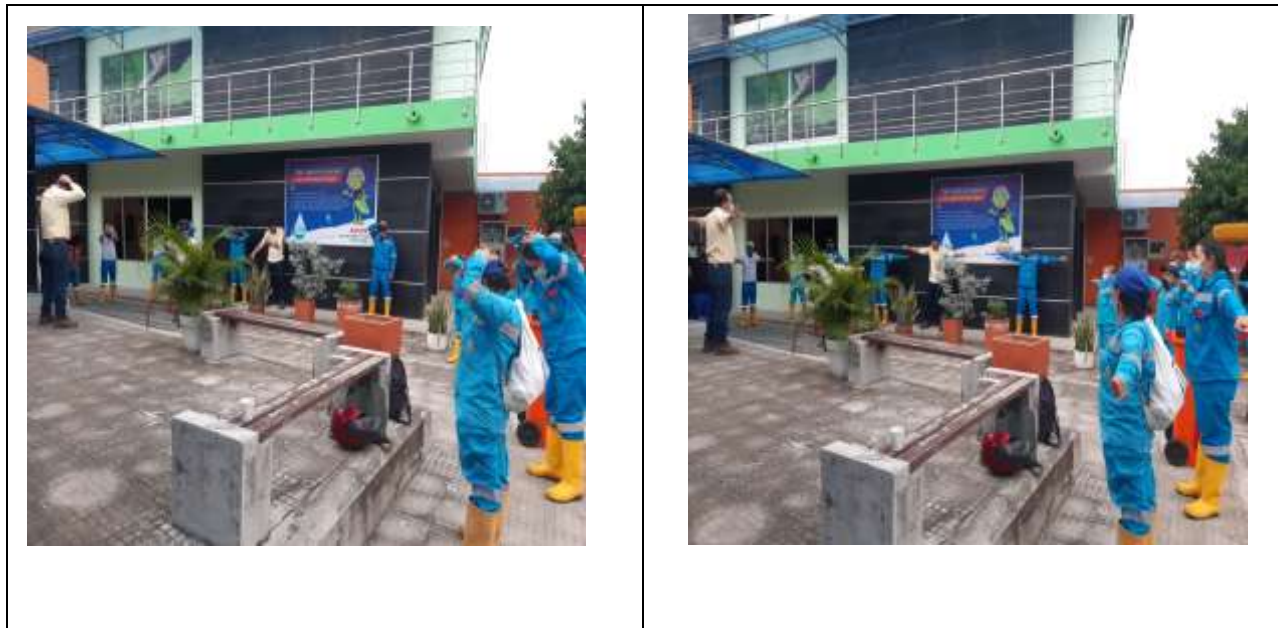
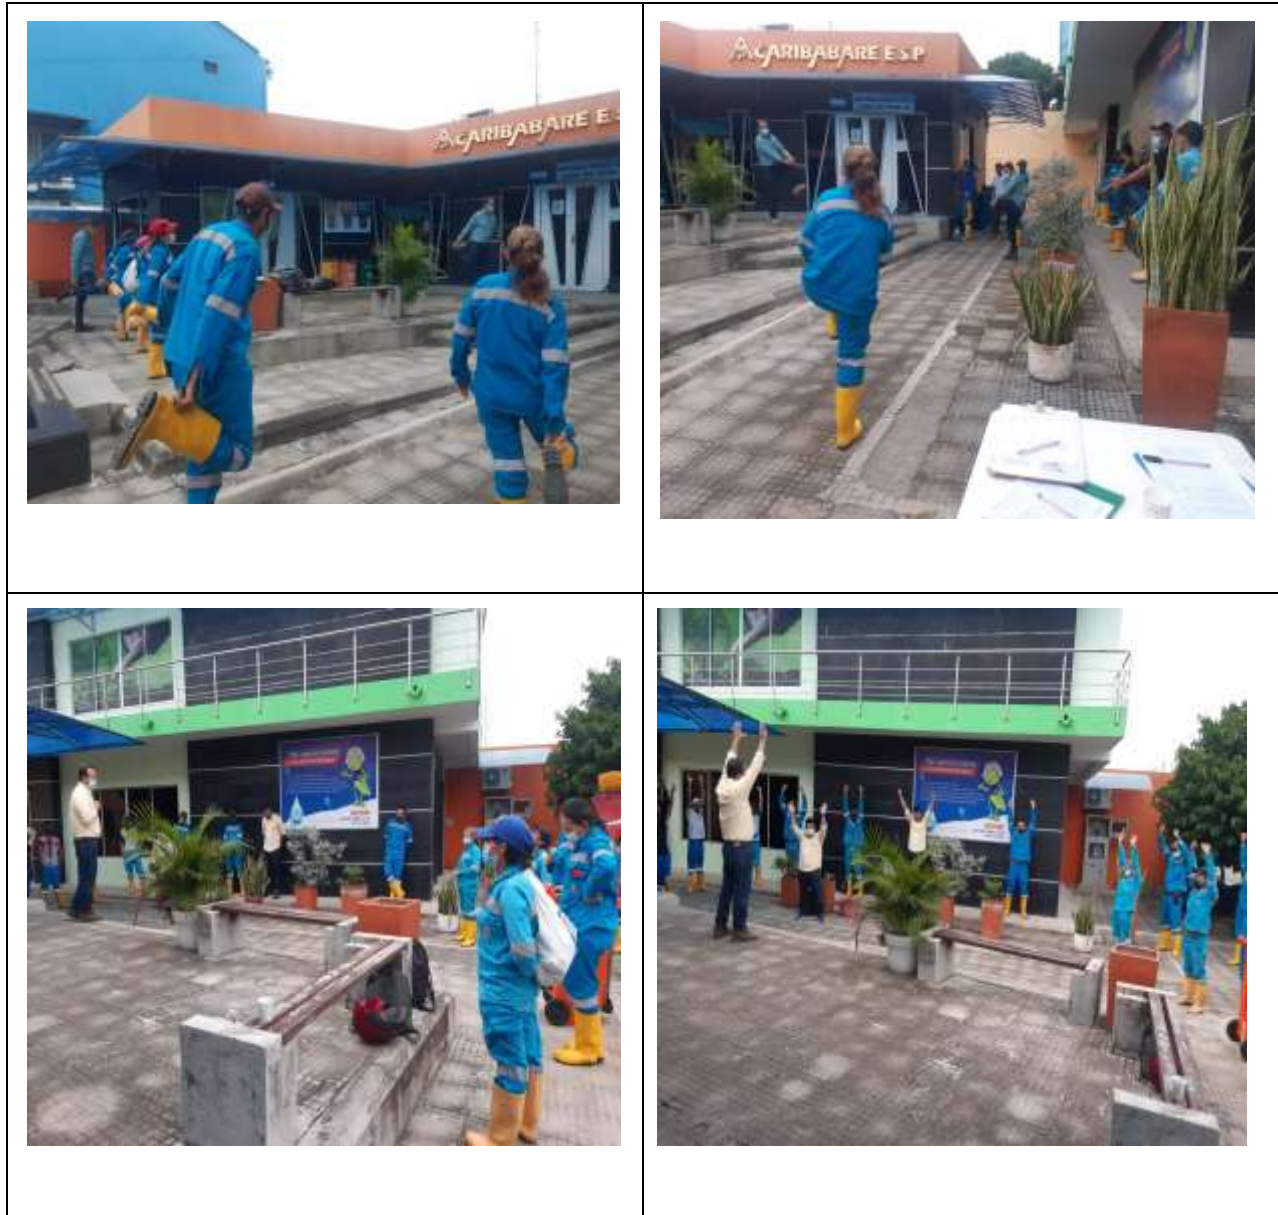
Ilustración 15. Calistenia y charlas de seguridad

Como supervisor se hizo acompañamiento en jornada de apertura para charlas y calentamiento previo al inicio de actividades dentro de jornada laboral.

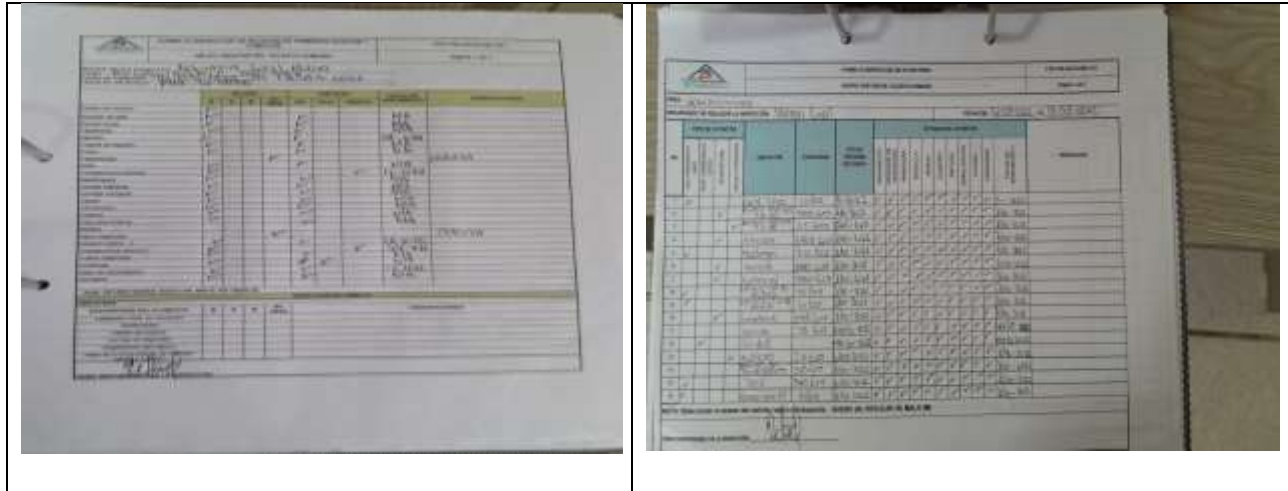
Ilustración 17. Formato de Entrega y Supervisión de EPP

Establecer los lineamientos para asegurar la gestión de selección, suministro, uso, mantenimiento, reposición y disposición final de los Elementos de Protección Personal (EPP), que requieren usar los servidores públicos y contratistas expuestos a factores de riesgo durante el desarrollo de sus funciones, con la finalidad de protegerlos de posibles daños a su salud o su integridad física derivados de la exposición a los peligros en los lugares de trabajo, la entrega de los elementos (EPP) se evidencia en el formato de entrega y se le realizaba un seguimiento al personal el cual debía portar correctamente los (EPP) y se llevaba el control en los formatos de revista de los (EPP)

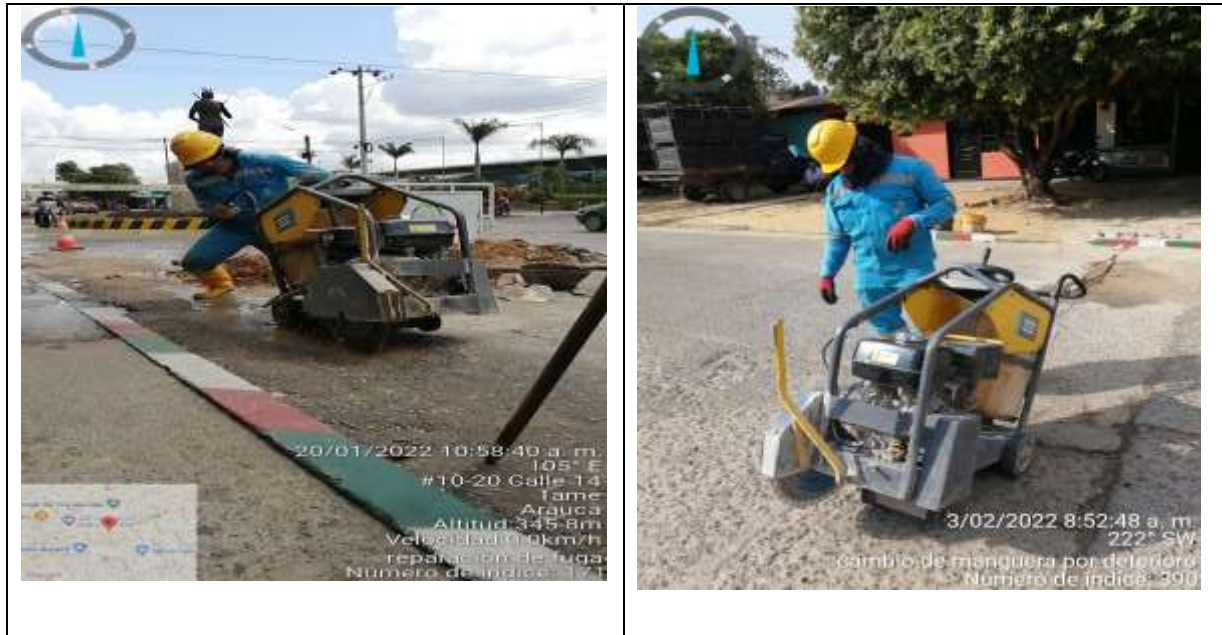
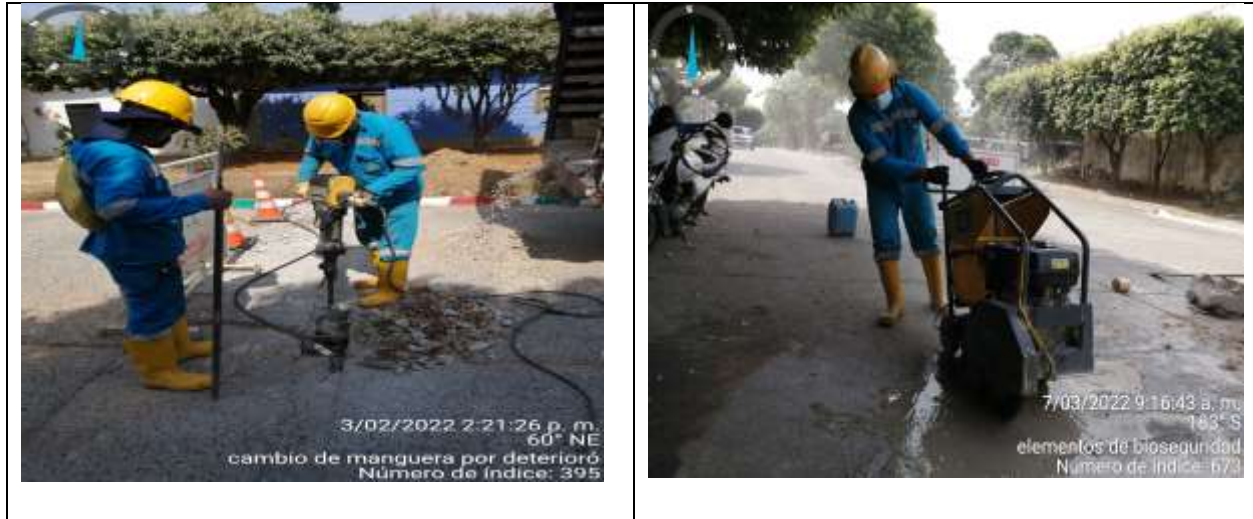
Ilustración 18. Supervisión Elementos de Protección Personal

la actividad de alto riesgo de accidente laboral como lo es el corte de concreto o asfalto con la cortadora, se realizaba sin los elementos de seguridad, gafas y tapa oídos el cual se realiza el llamado de atención al operario y grupo en general.

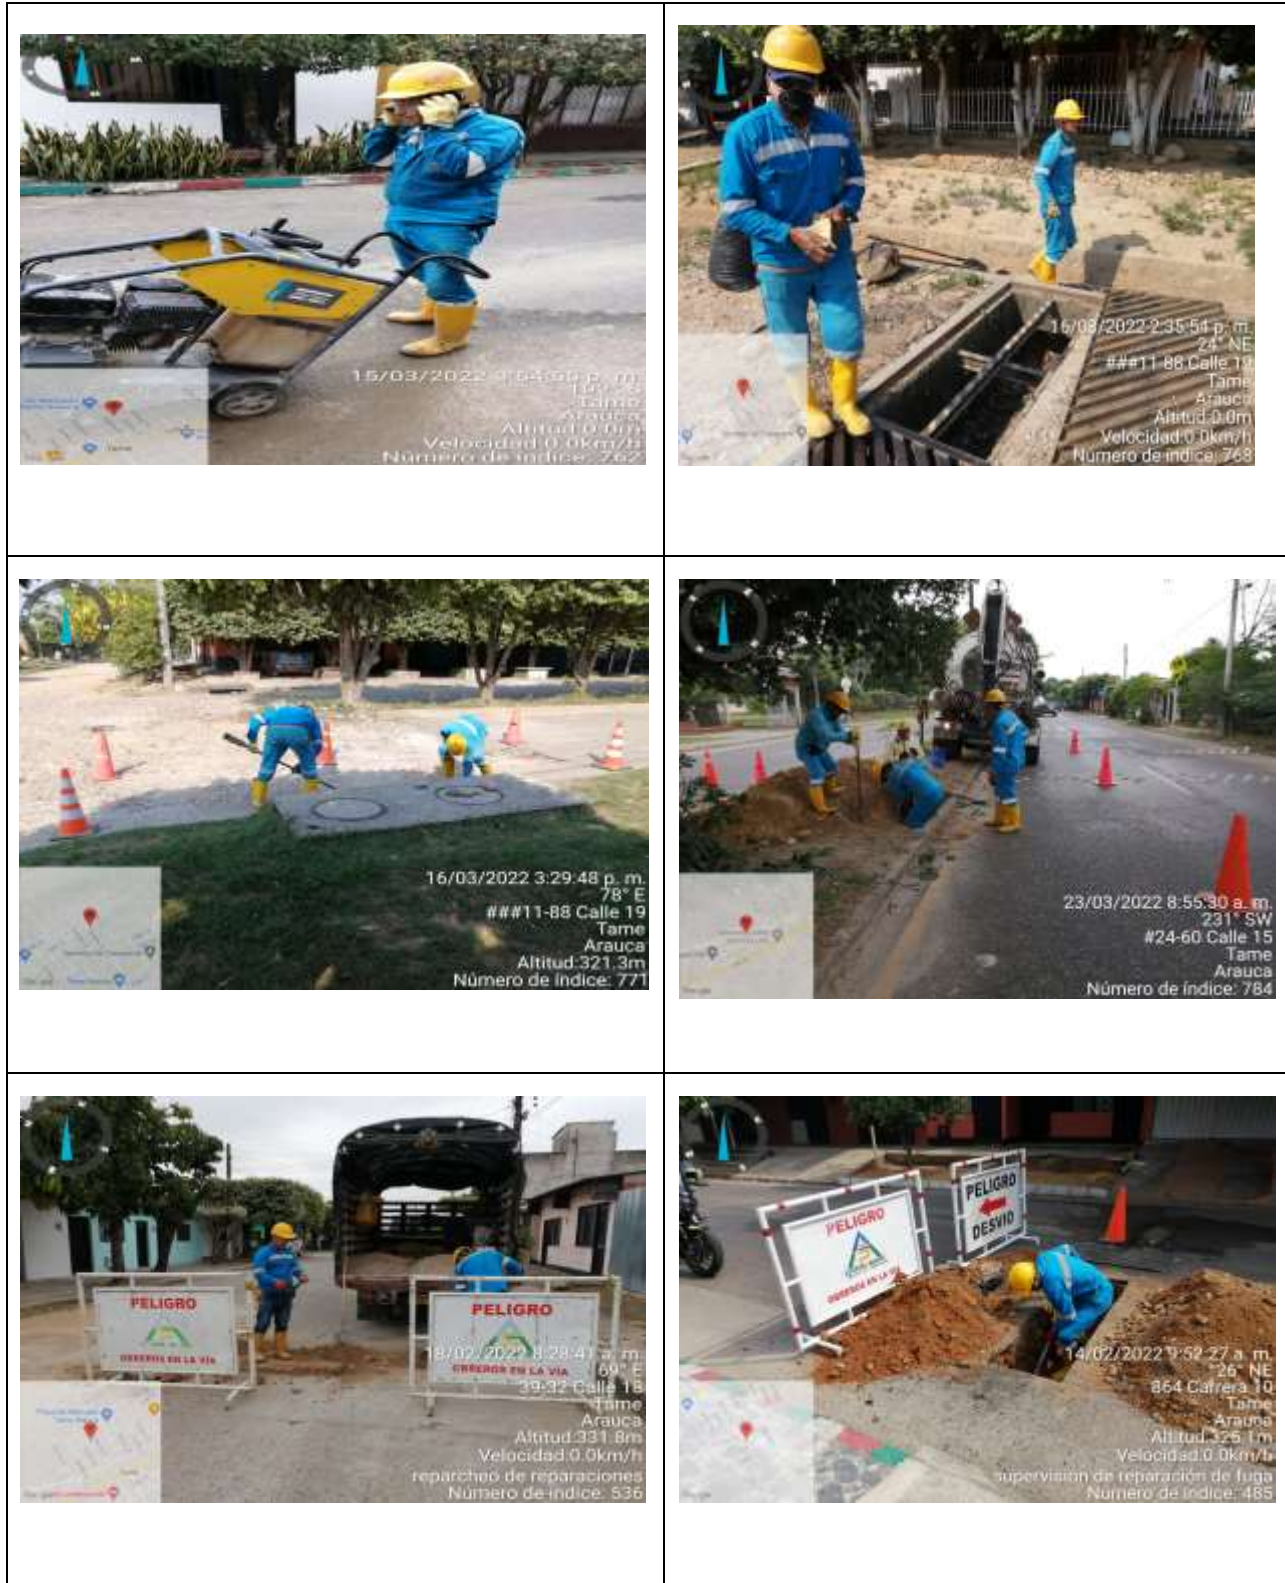
Ilustración 19. Supervisión de Buenas Prácticas

Al realizar trabajos de campo se verifico que no realizaran malas fuerzas en posiciones inadecuadas, que el peso a levantar desde el eje 0 no fuese mayor a 25 kilos para evitar lesiones, se realizaba un control rutinario a cada uno de los operarios verificando que en cada actividad contaran con los elementos de seguridad como lo eran los guantes, las gafas, las tapa oídos, botas de seguridad y casco en cada una de sus actividades. Se daban las recomendaciones del buen uso y de la importancia del indicado porte de los elementos de seguridad, la buena operatividad de cada herramienta, equipo y/o maquinaria a disposición de cada uno de ellos, se recalca la debida y prudente señalización para evitar que un vehículo les ocasionara un accidente a falta de esta señalización, teniendo en cuenta que estas reparaciones en su mayoría se realizaban sobre las calles del municipio. Se anexa informe de rendición de cuentas del Sistema de Seguridad y Salud en el Trabajo de la Empresa de Servicios Públicos de Tame – CARIBABARE ESP. ANEXO 2

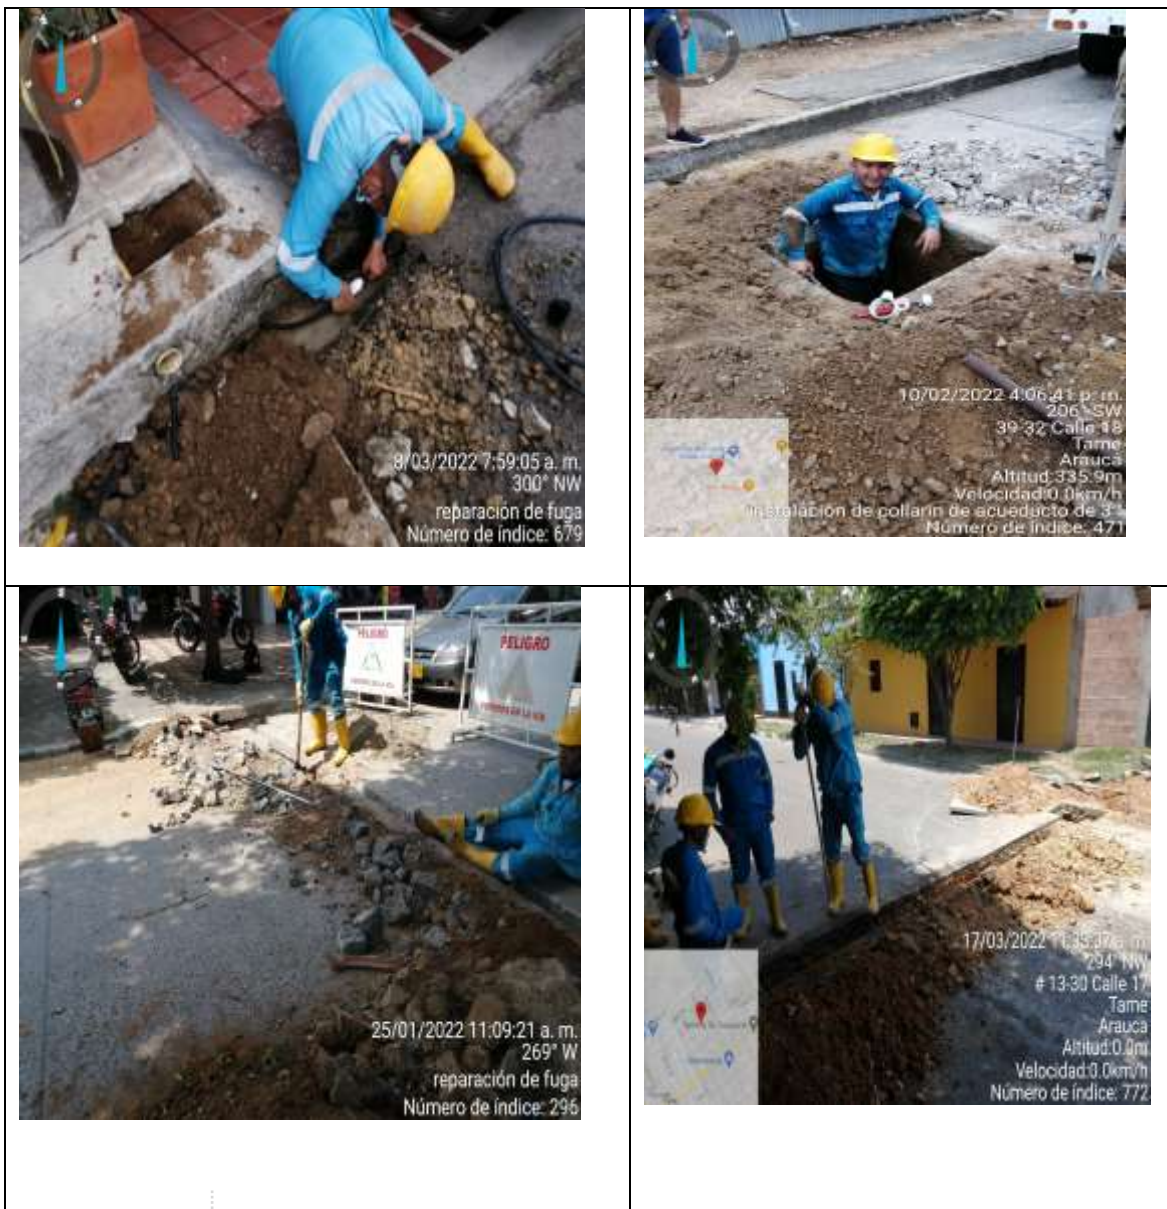
Ilustración 21. Identificación de falta de coordinación de material

Durante la supervisión inicial se evidencio que los auxiliares realizaban reparaciones con uniones en mal estado, esto se debía a que el personal debía desplazarse hasta el almacén de la empresa, lo que a ellos les generaba retraso en las actividades.

El pasante solicita y da la recomendación al personal del almacén de suministrar a cada cuadrilla 20 unidades de uniones de reparación y 10 m de manguera de ½“, para evitar este desplazamiento, demoras en las actividades, el desgaste de maquinaria y combustible siendo estos materiales tan comunes en las reparaciones, mejorando el rendimiento de estas actividades.

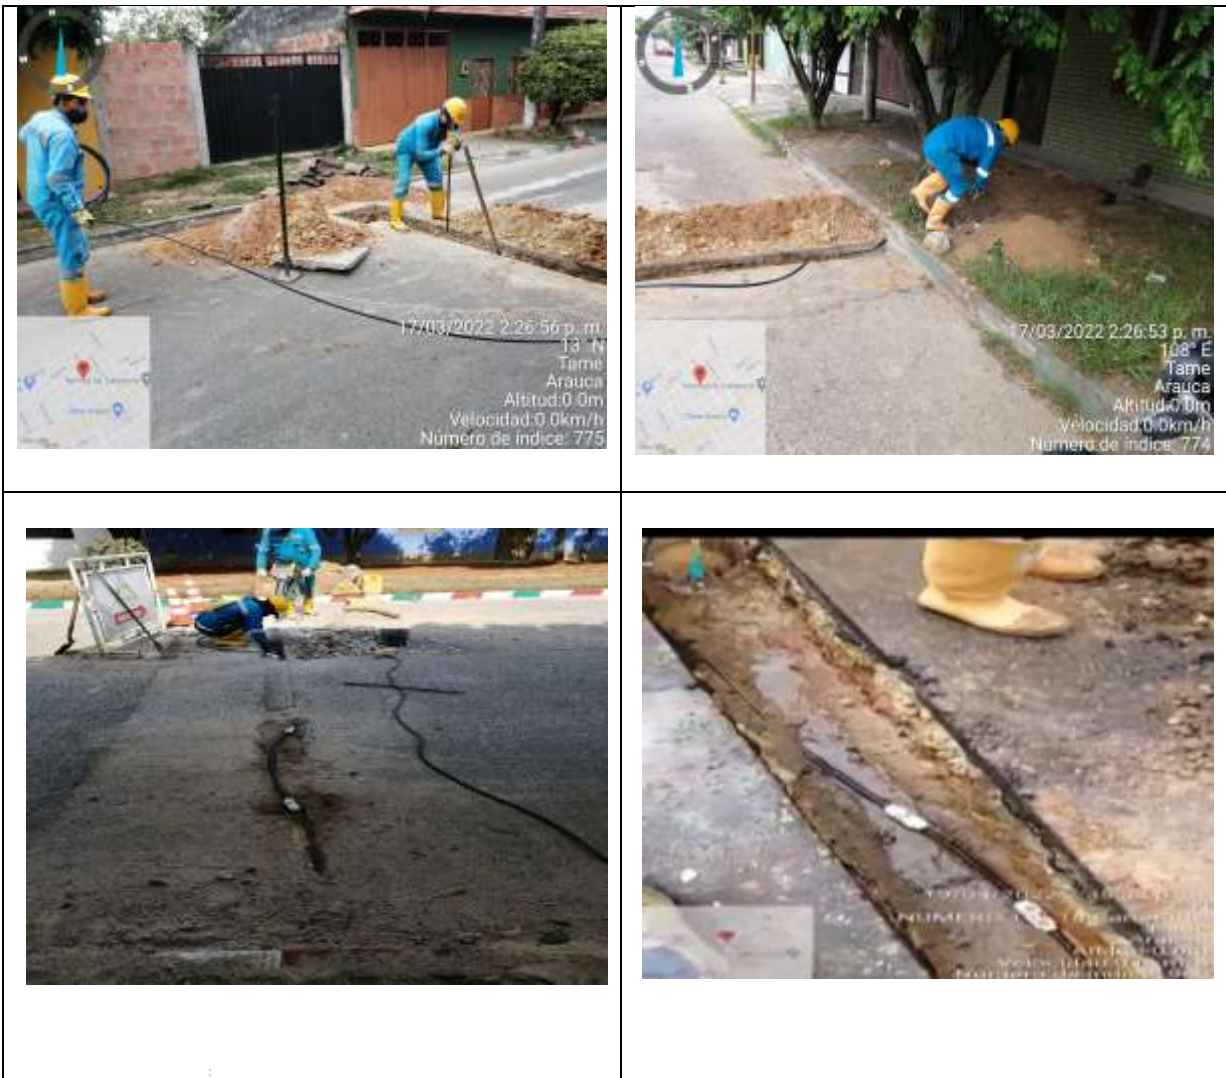
Ilustración 22. Identificación de reparaciones mal ejecutadas

Se evidencio la mala práctica a la hora de realizar las reparación de fugas, tramos de manguera de $\frac{3}{4}$ " y de $\frac{1}{2}$ ", que presentaban dos y tres uniones de reparación el personal octava por instalar una cuarta unión, se realizó una reunión con el líder operativo y el coordinador y se realizó la recomendación que para estos casos era mejor realizar el cambio del tramo completo de manguera desde el collarín hasta la cajilla y así evitábamos que se presentaran ordenes repetitivas en el mismo lugar teniendo en cuenta el desgaste que presenta la manguera al estar en contacto con material natural y los bulbos de presión que ejerce el paso de los vehículos.

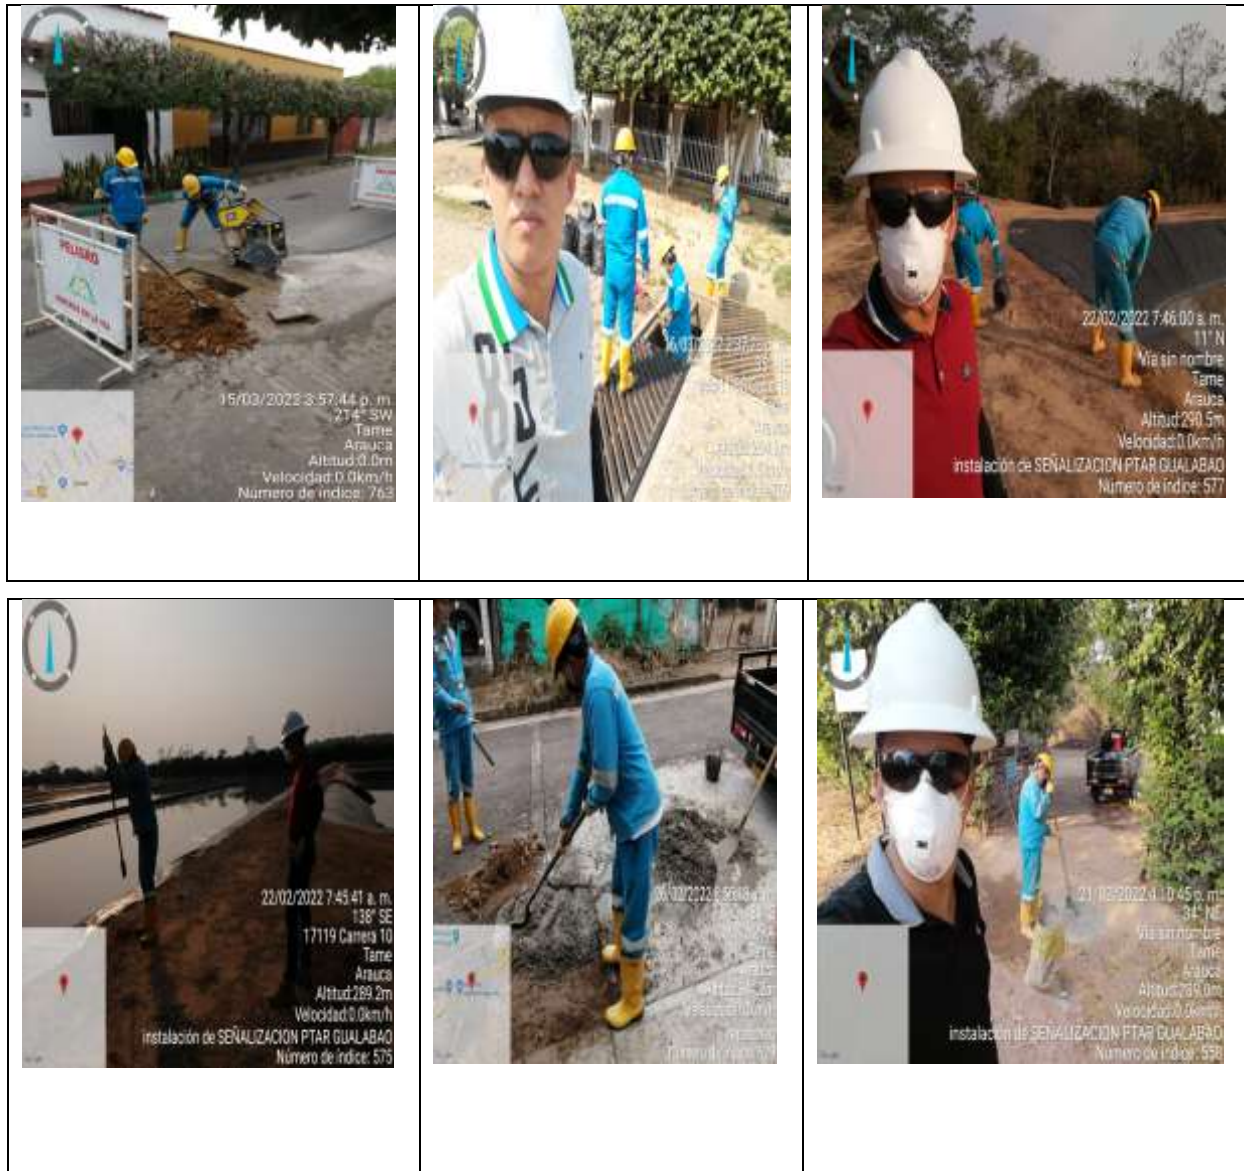
Ilustración 23. Control y Mejoramiento de Rendimiento de Actividades

Gracias a la supervisión constante al grupo operativo se logró dar mayor rendimiento a las actividades y ejecución de peticiones quejas y reclamos que se presentaron durante el tiempo de la práctica, ya que debido a esto se tenía que reiterar actividades que aparecían ya subsanadas en el sistema.

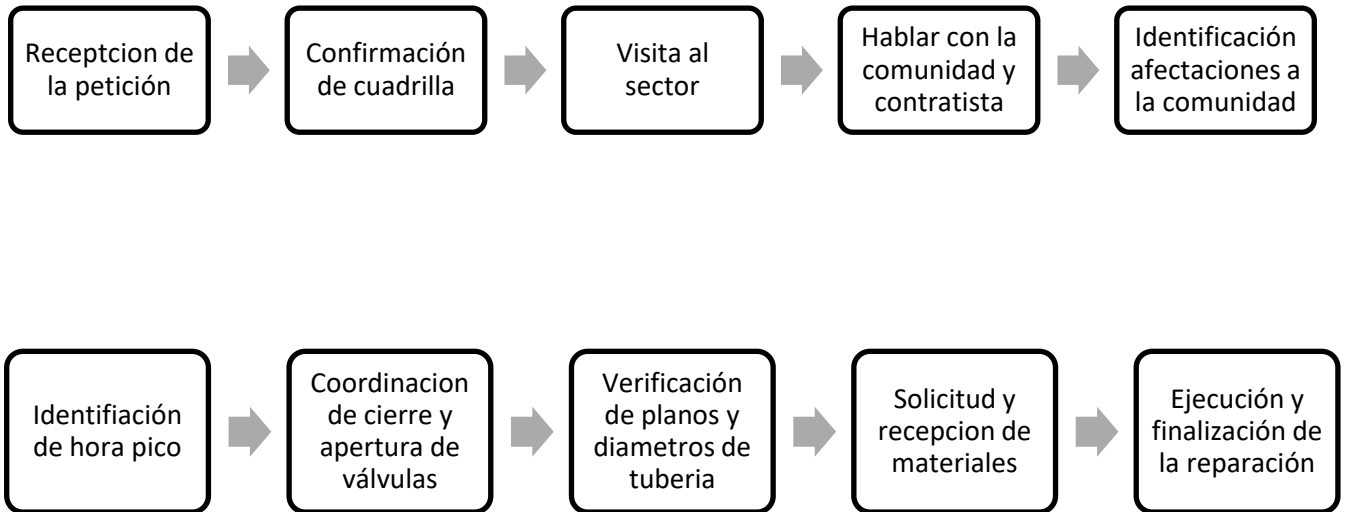
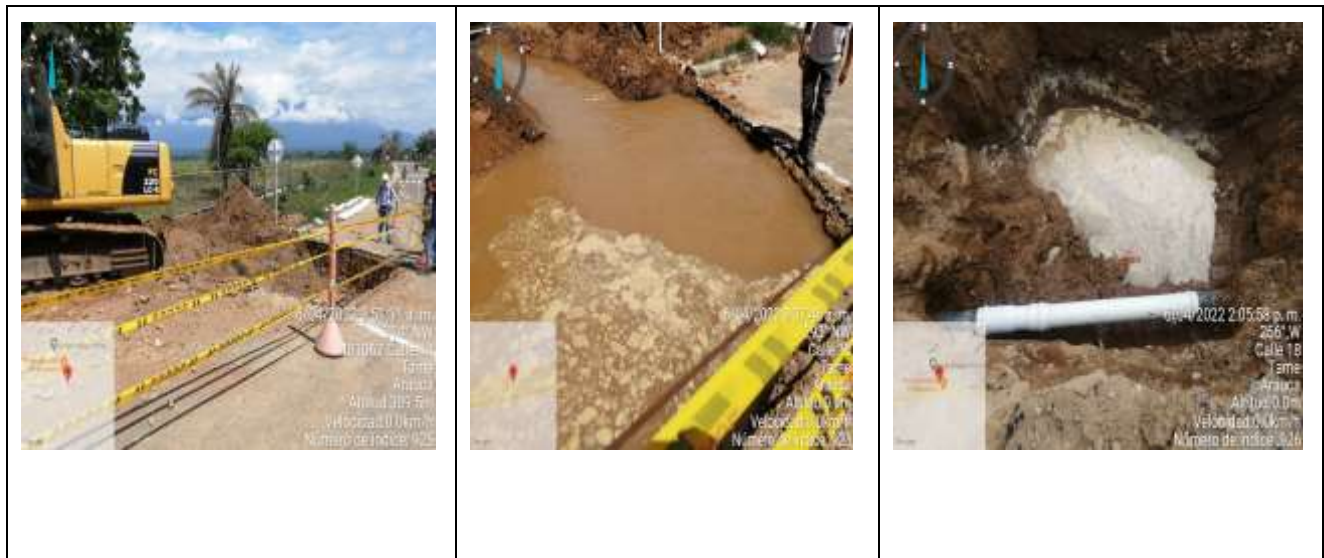
Ilustración 24. Apoyo a Reparaciones y Obras de Canales Abiertos

Se hace acto de presencia a la obra de canales abierto debido a ruptura del tubo de agua potable de 6” en PVC que alimenta el sector 4, este daño lo ocasiona el operador de la excavadora, días anteriores se realizó visita a la obra para poner en conocimiento que este tubo se encontraba en ese sitio y en esa dirección para evitar este daño, se procede a instalar las uniones de reparación y pasar la cuenta de cobro a la entidad contratante. Para el caso en mención por parte mía, fue la coordinación de la actividad que se debía realizar, donde se debía tener en cuenta el cierre de válvulas con el fin de no afectar la continuidad del servicio de acueducto a la población, el proceso de supervisión de la unión de reparación de 6”, la divulgación de lo que se iba a ejecutar a la comunidad ya que se iban a presentar bajas presiones, además de esto se realizó el recirculación del agua por medios del cierre y abertura de válvulas en el sector 5, para abastecer al sector 4 que es el área de influencia donde se evidencio el daño, con el fin de no dejar sin servicio a la comunidad en la cual se estaba realizando la reparación, ya que a la hora en la que se

realizó la reparación fue en hora pico, lo que quiere decir que hay un mayor consumo del recurso por esto fue necesario crear un plan de acción para la emergencia de ese momento;

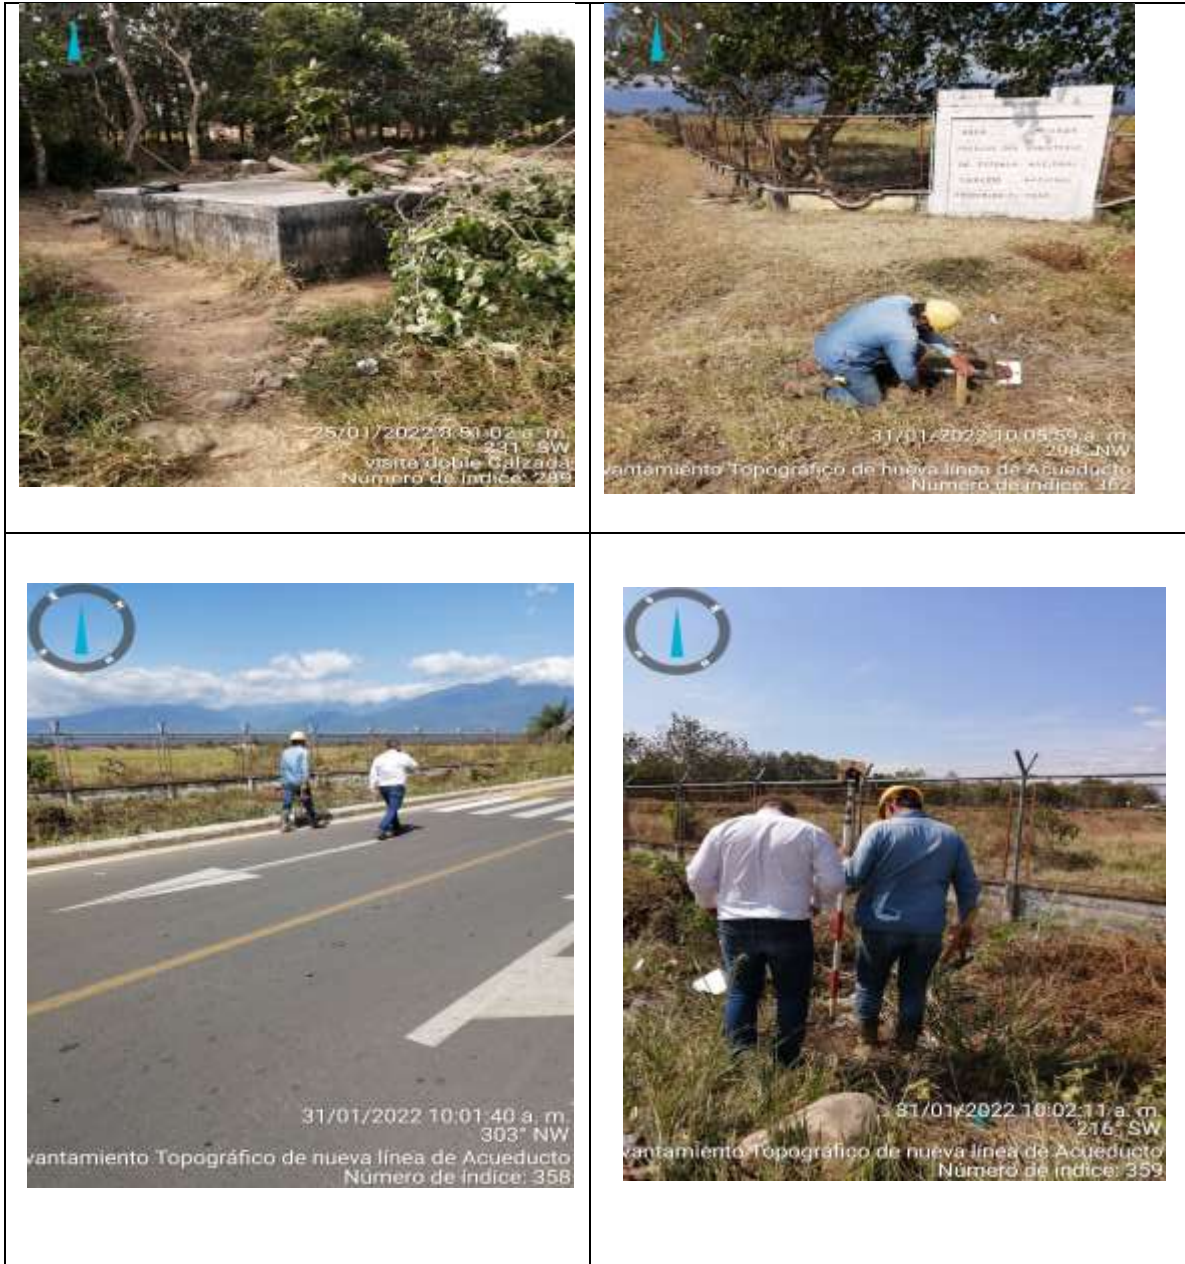
Ilustración 25. Reubicación de macromedidores

Debido a la proyección del canal abierto se hizo necesario la reubicación de estas cajas, para esto se consultó con el contratista del canal abierto y el personal de INVIAS para evitar retrasos en las dos obras que se adelantan paralelamente, se llegó a un acuerdo, la empresa CARIBABARE ESP realiza el retiro y la nueva instalación de los macromedidores y la entidad contratante del canal abierto realiza la construcción de las nuevas cajas para los macromedidores, el punto estratégico que se designa para las nuevas cajas es suministrado por parte del practicante optando por este punto estratégico donde no ve afectada en su momento a ninguna de las dos obras ni en actividades futuras, para esto se verifico los planos de la red de distribución de acueducto por donde esta pasara, además se tuvo en cuenta si se presentaría una pérdida de presiones, ya que si esto pasa no estaría dentro de los puntos estratégicos de selección ya que ocasionaría un déficit de este servicio para la comunidad, por otra parte el punto donde se seleccionó se consideró estratégico debido a que la red de acueducto pasa por esto tramo lo que indica que no va a presentar ningún imprevisto a la hora de las dos obras o proyectos futuros que están destinados para realizar. Finalmente se contempló con el líder grupo, mediante planos de la distribución de la red de agua potable, donde fue importante identificar las diferentes cotas de nivel, con el fin de que no existieran variaciones de msnm significativas que hicieran que no disminuyera la presión en la red de acueducto, también se tuvo en cuenta que a la hora de realizar este cambio no se utilizarían nuevos accesorios, lo que significa que no van a presentarse pérdidas de agua por accesorios y el servicio se va a seguir manteniendo de manera constante en las redes de acueducto.

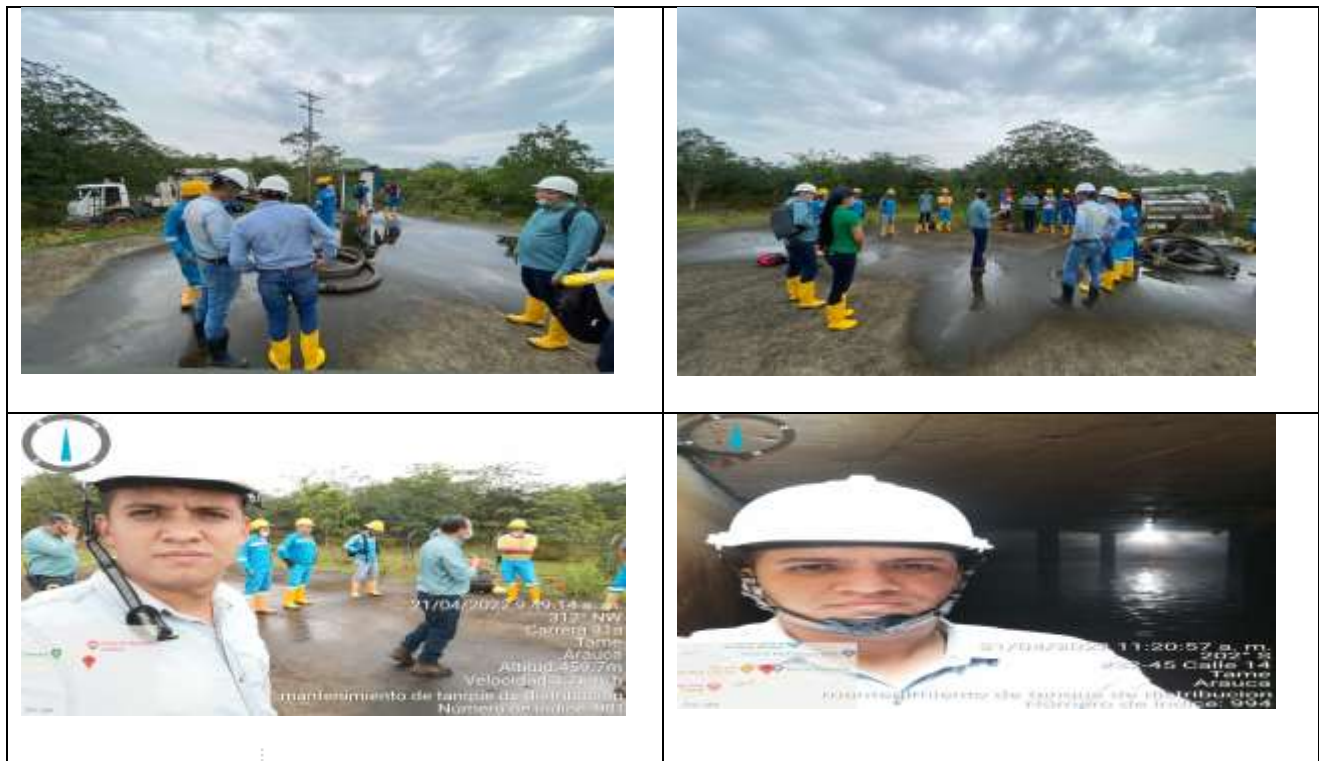
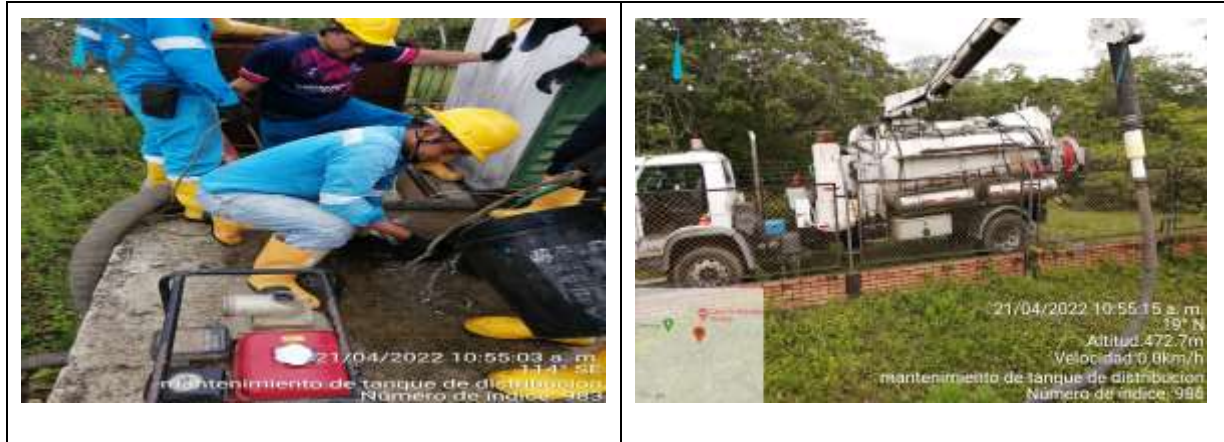
Ilustración 26. Mantenimiento al Tanque de Distribución de Agua Potable

5. el tanque para la actividad se encuentre a un nivel de 1 metro de la lámina de agua a el fondo del tanque.
6. Se coordina un mantenimiento preventivo para el vehículo vacuum y motobomba
Debido a que no se puede correr el riesgo que una vez se inicie la actividad se deba detener por fallas mecánicas.
7. Una vez en el lugar de la actividad se da la charla de seguridad y precauciones que se deben tener para la actividad y se procede a iniciar.

Una vez terminada la actividad se procede a abrir la válvula de ingreso al tanque y se cierra la válvula de salida para llenar el tanque, se verifica el estado del personal que no presenten síntomas de intoxicación, se recoge material, equipos y se almacena esto en la planta de tratamiento de agua potable, la abertura de la válvula de salida se abre al día siguiente normalmente, se gradúa como se realiza a diario que es a las 4 am.

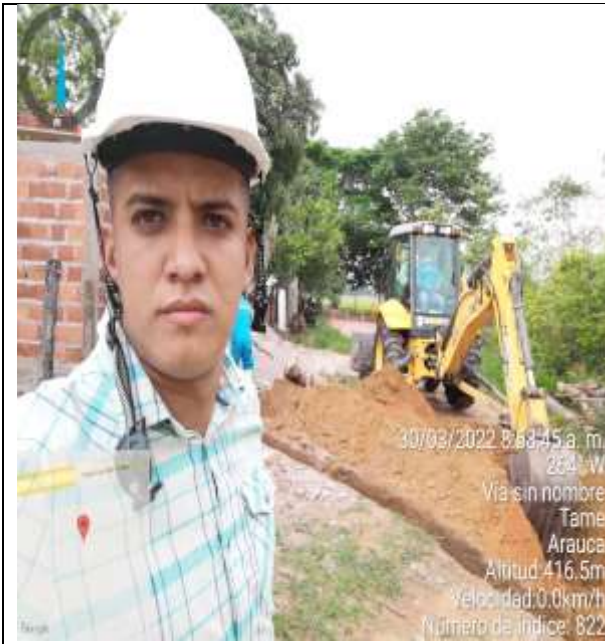
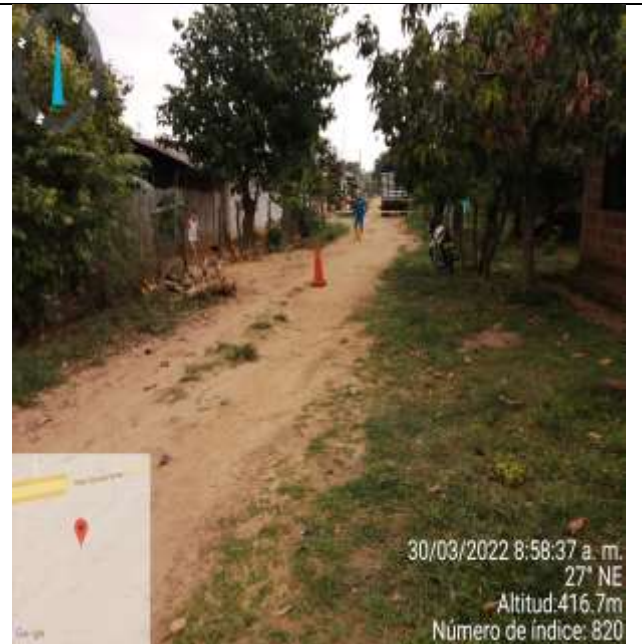
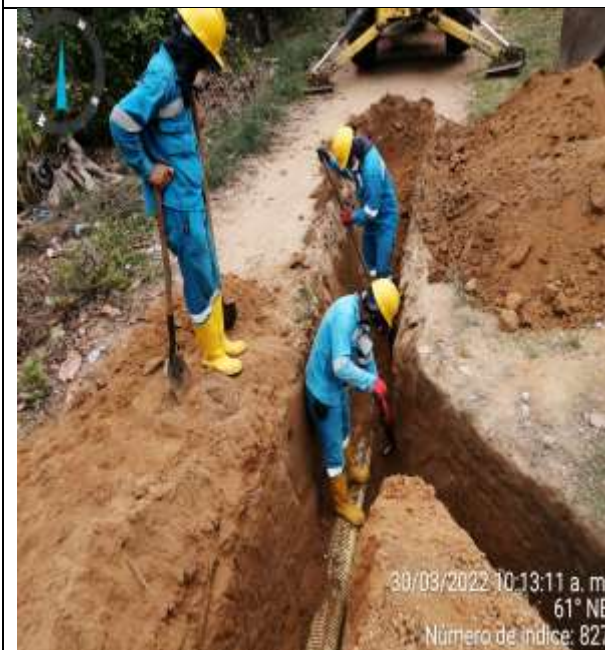
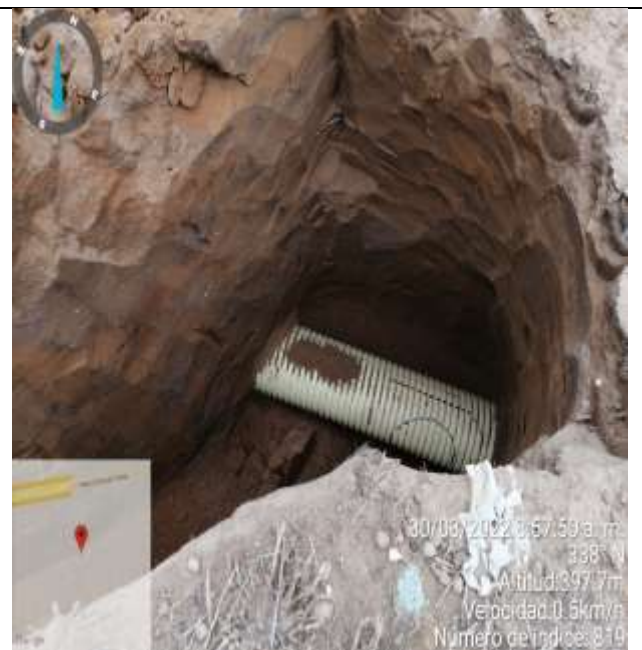
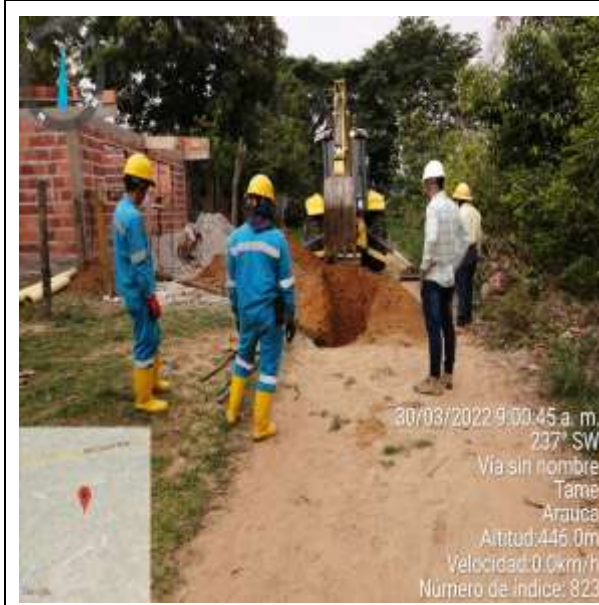
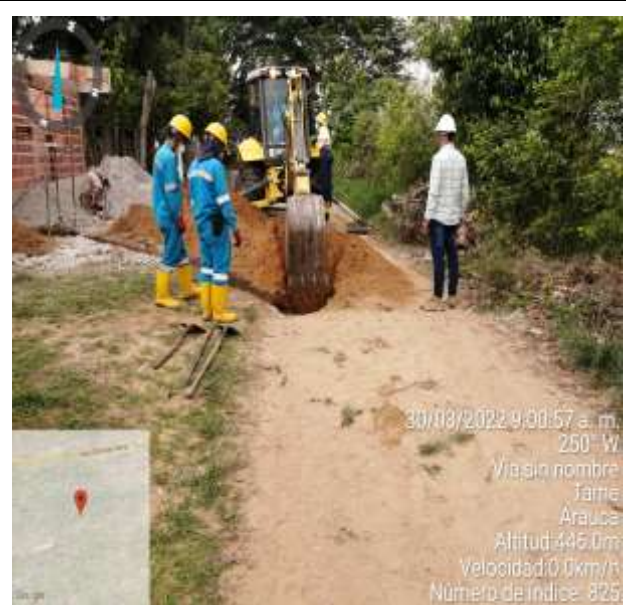
Ilustración 27. Supervisión de Cambio de Tubería Novafort de 8"

Se realiza el cambio de tubería NOVAFORT sanitaria en PVC de 8” debido a q sufrió aplastamiento, la posible causa se debe a que el contratista que ejecuto este contrato de ampliación de red de alcantarillado no suministro la cámara de área que recubre esta tubería y no realizo el almacenamiento de esta tubería correctamente.

El personal operativo intento retornar a su forma esférica original esta tubería con cadenas ya que a la hora de instalar la Silla Yee quedaba con una luz significativa, al hacer presencia en la actividad se hace la recomendación del cambio del tubo completo, se realiza la solicitud al personal de almacén, justificando la necesidad y se realiza este cambio, se procedió a agregar la capa de arena de 0.30 cm y una compactación mayor de 95% para profundidades menores de 0.90m como lo indica el MANUEL TÉCNICOTUBOSISTEMASPARA ALCANTARILLADOS NOVAFORT NOVALOC.
