**Práctica empresarial como auxiliar residente de obra para la supervisión y seguimiento de la construcción del centro de pensamiento intercultural U'wa Tamaría Chuscal, municipio de Cubará, departamento de Boyacá**

El proyecto “construcción del centro de pensamiento intercultural U’wa Tamaría Chuscal”, se localiza en la vereda el Chuscal a 12 Km del casco urbano del municipio de Cubará.

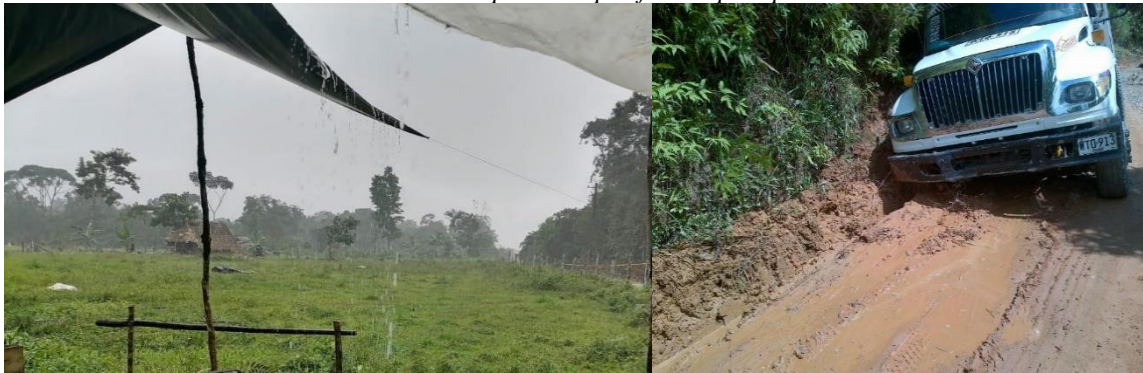
*Ilustración 16 Imprevistos por fuertes precipitaciones*

En la siguiente ilustración es posible identificar las precipitaciones en obra.

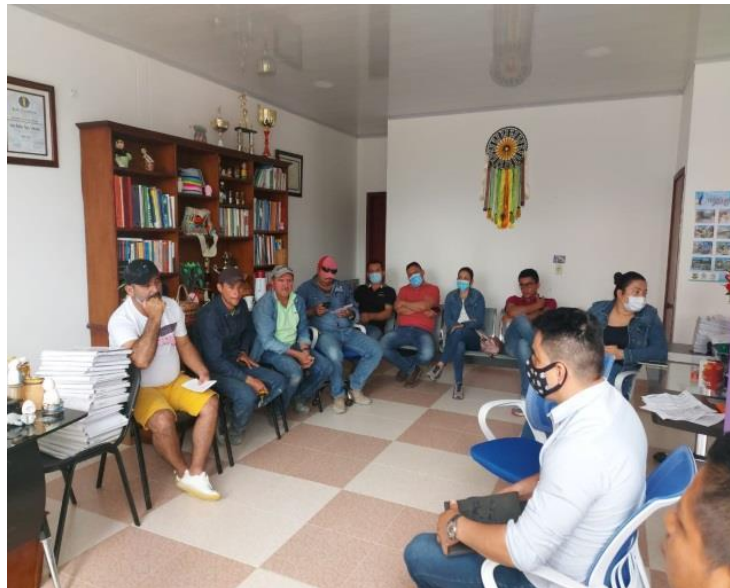
*Ilustración 17 Reuniones con interventoría*

Por otro lado, también se presentaron imprevistos debido a inconsistencias halladas entre las memorias de cálculo y los planos, por lo que fue necesario suspender las actividades para realizar reuniones con interventoría como se puede observar en la ilustración 8.

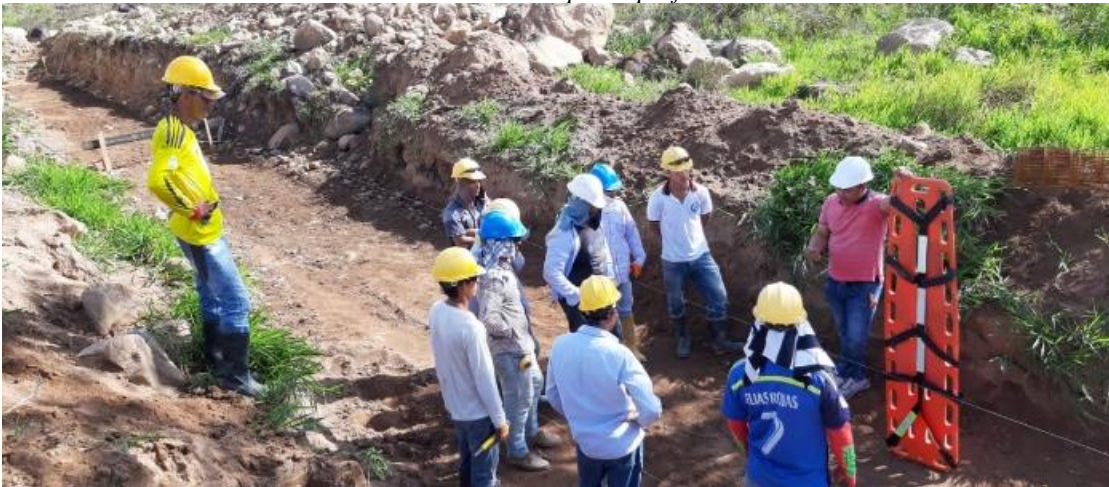
*Ilustración 18 Charla por el profesional SISO*

De acuerdo a los requerimientos del plan de aplicación del protocolo sanitario en la obra (PAPSO), el profesional SISO, realizó charlas sobre riesgos laborales y medidas de manejo, además recalcó que se evidencia falta del uso de los EPP en la realización de las actividades de obra.

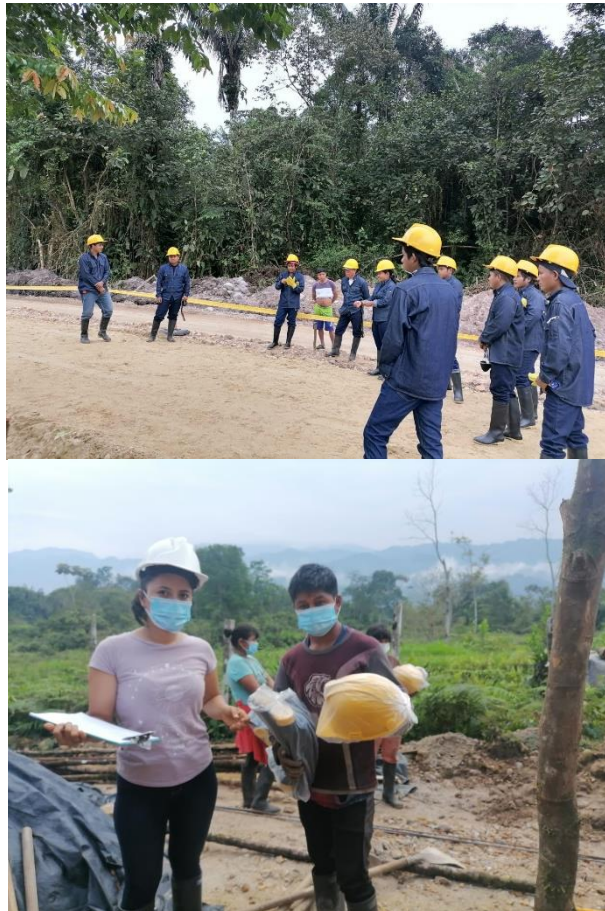
***Ilustración 20 Obreros con dotación***

En el transcurso de la ejecución del proyecto los trabajadores portaban sus elementos de seguridad en el trabajo según lo establecido en la norma, salvo a una que otra vez en las que fue necesaria una charla por parte del SISO para concientizar a los trabajadores sobre la importancia del uso de la dotación. A continuación, se puede observar algunas imágenes de la mano de obra con su dotación.

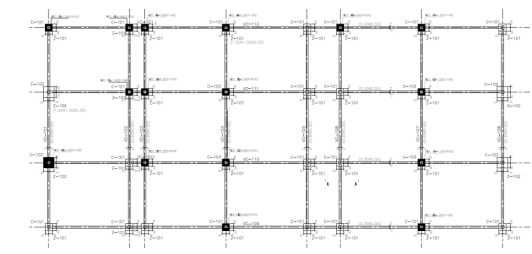
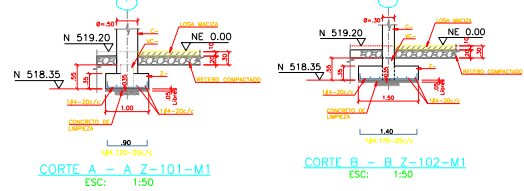
*Ilustración 23* Calculo de cantidad de concreto para zapatas

DESCRIPCIÓN						UNIDAD	TOTAL	
CONCRETO ZAPATAS 21 Mpa - (3000 PSI)						m <sup>3</sup>	12,95

PLANTA			ALZADO FRONTAL					
IDENT.	DESCRIPCION	UND.	GEOMETRÍA			CANT.	TOTAL	ACUMULAD
			Largo	Ancho	Alto			
1	ZAPATAS Z-101	m <sup>3</sup>	1,00	1,00	0,35	28,00	9,80	9,80
1	ZAPATAS Z-102	m <sup>3</sup>	1,50	1,50	0,35	4,00	3,15	12,95

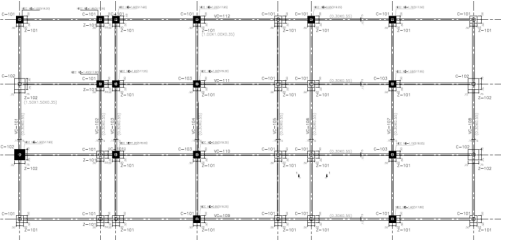
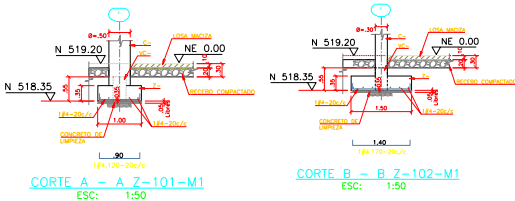
DESCRIPCIÓN						UNIDAD	TOTAL	
CONCRETO VIGAS DE CIMENTACIÓN 21 MPa - (3000 PSI)						m <sup>3</sup>	69,67

PLANTA			ALZADO FRONTAL					
IDENT.	DESCRIPCIÓN	UND.	GEOMETRÍA			CANT.	TOTAL	ACUMULAD
			Largo	Ancho	Alto			
3	VIGAS DE CIMENTACION VC-101 A VC-112	m <sup>3</sup>	422,24	0,30	0,55	1,00	69,67	69,67

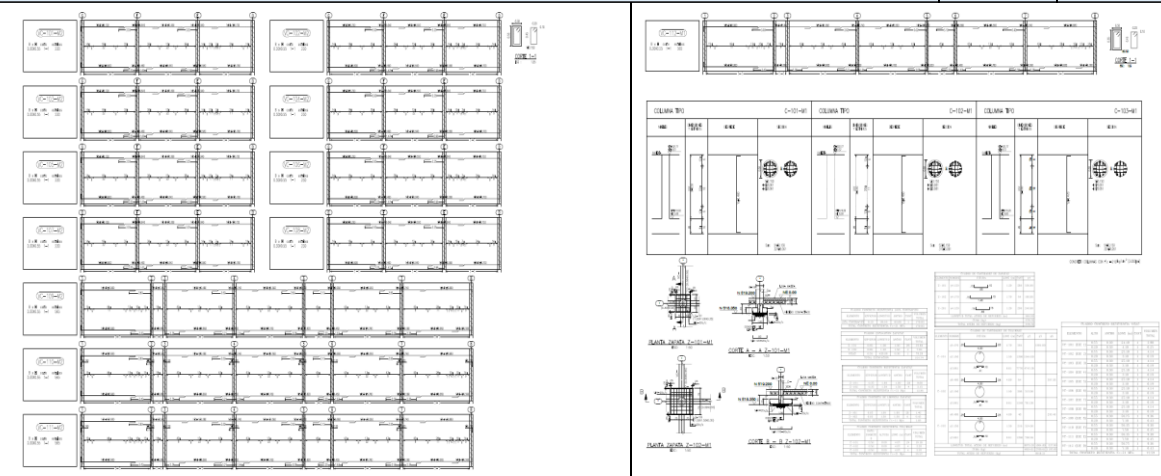
Ilustración 25 Cálculo de cantidad de acero

ACERO 60000 PSI 420 Mpa			DESCRIPCIÓN	UNIDAD	TOTAL	
				kg	7.956,56

PLANTA	ALZADO FRONTAL	
IDENT.	DESCRIPCIÓN	UND.	GEOMETRÍA Peso	CANT.	TOTAL	ACUMULAD
1	ZAPATAS	kg	348,99	1,00	348,99	348,99
2	VIGAS DE CIMENTACION	kg	7.607,57	1,00	7.607,57	7.956,56

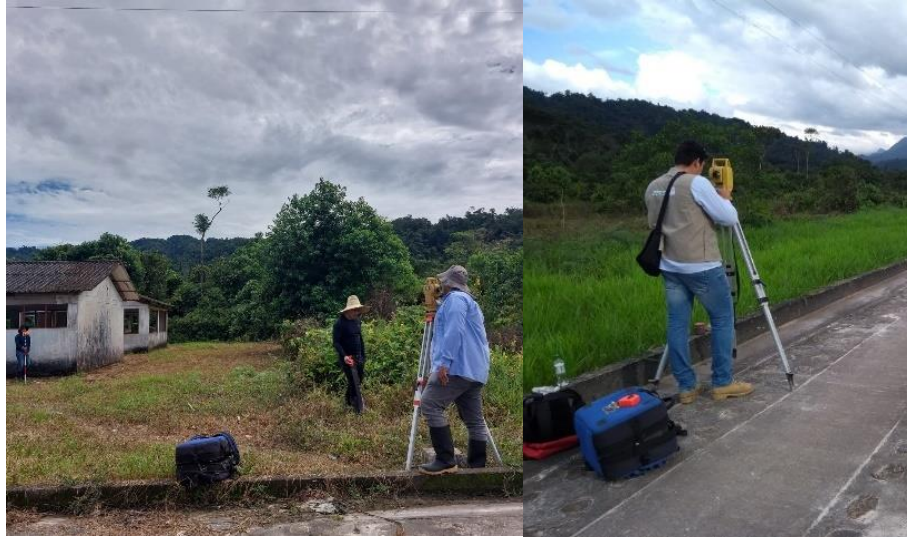
*Ilustración 26 Localización y replanteo*

Se realizó un levantamiento topográfico del área en general, en específico en el módulo, con el fin de verificar, las dimensiones, volúmenes de excavación y ubicación de la estructura del centro de pensamiento, para la realización de esta actividad se contó con un topógrafo certificado y equipos de precisión adecuados. Durante la ejecución de dicha actividad se evidenció la falta de personal, ya que debido a la cantidad de árboles y maleza era necesario más personal para la remoción de estos y así verificar en mejores condiciones la topografía del proyecto.

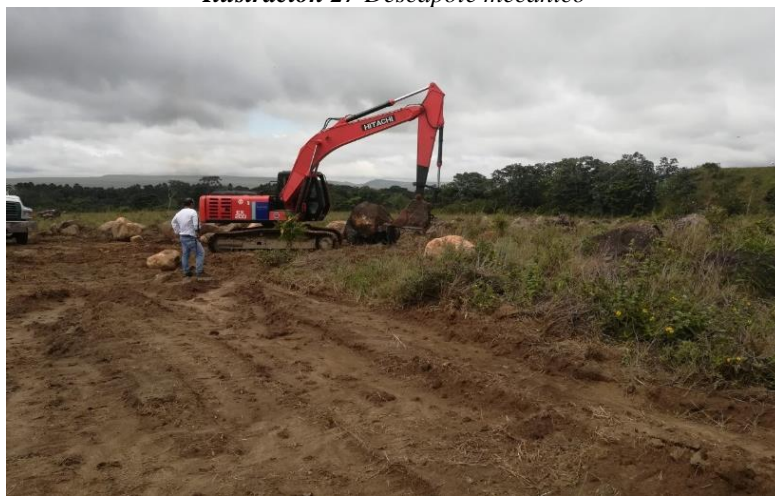
*Ilustración 27 Descapote mecánico*

Se verificó las recomendaciones obtenidas en el estudio de suelos realizado, de acuerdo a lo establecido el descapote se realizó a 20 cm de profundidad, en lo cual se removió la capa superficial, como también todas las raíces y troncos que interrumpían el correcto desarrollo de la construcción. y posteriormente se retiró el material sobrante en volquetas fuera del terreno de obra.

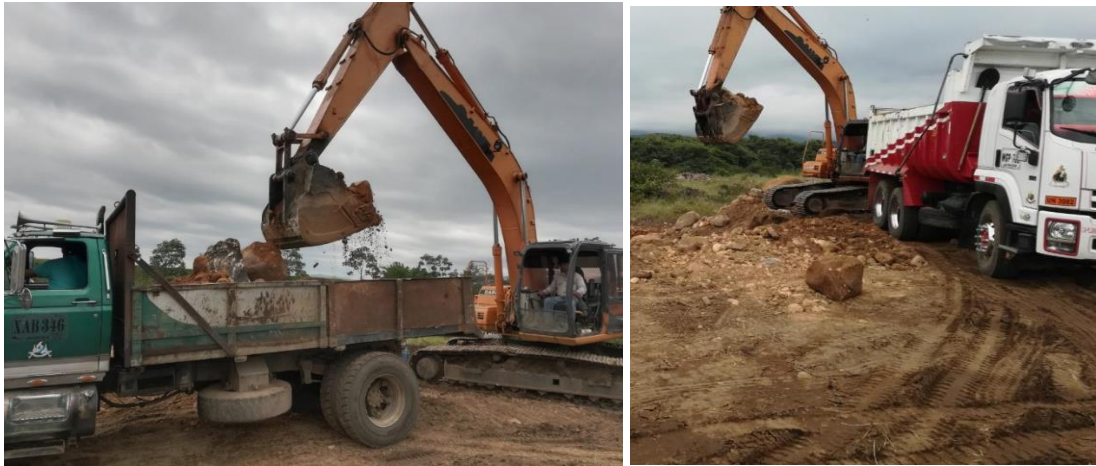
***Ilustración 28 Excavación mecánica en material común***

Con la retroexcavadora se realizaron las excavaciones necesarias para la construcción de las estructuras indicadas en los planos, y de esta forma se verificó que los perfiles del proyecto, las dimensiones y elevaciones indicadas en el diseño fuesen las correctas. Solo se contaba con una retroexcavadora, lo que impedía el avance adecuado de dicha actividad.

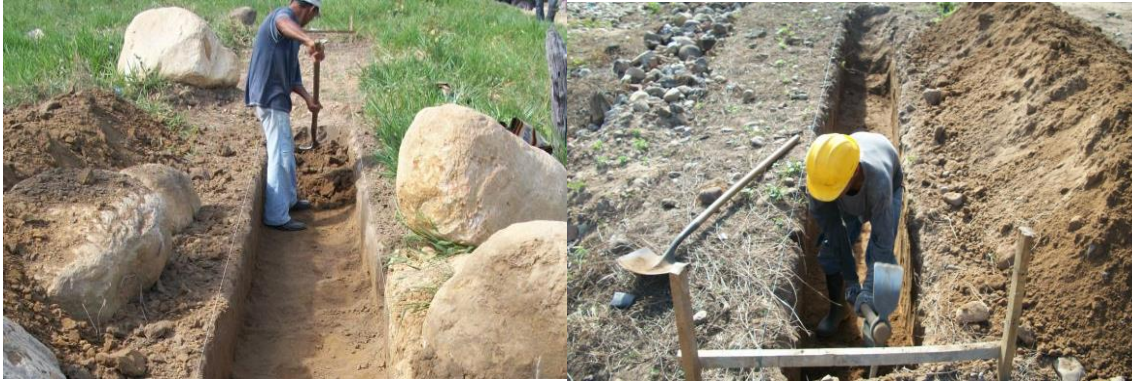
*Ilustración 29 Excavación manual en material común*

El personal realizó las excavaciones manuales correspondientes, para la ejecución actividades como zapatas y vigas de cimentación, en algunos casos fue necesario la remoción de capa vegetal y otros materiales blandos. Debido a las fuertes precipitaciones y falta de personal, en ocasiones fue necesario suspender las actividades, lo que implicó retraso en la ejecución, además el no cumplimiento de las indicaciones del profesional SISO sobre el cumplimiento de las normas de seguridad y salud en el trabajo, implica que la integridad del personal estaba expuesta ante cualquier accidente que se presentara en obra.

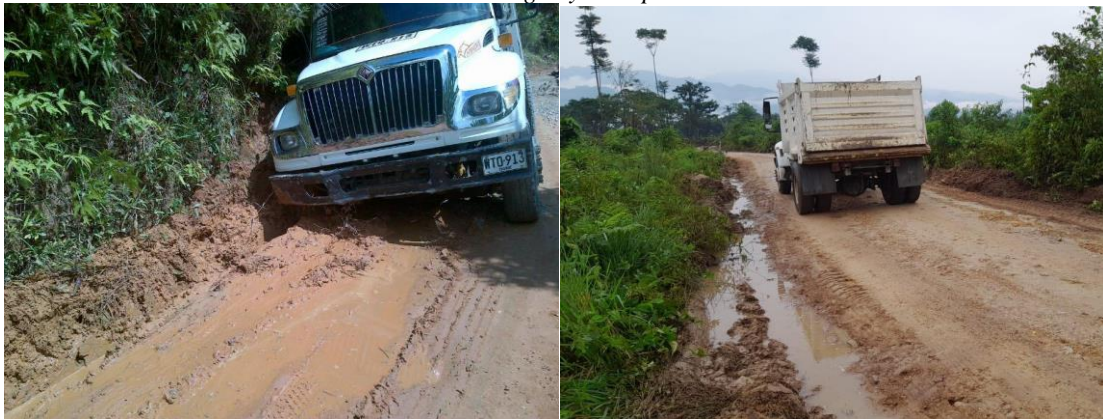
*Ilustración 30 Cargue y transporte de material*

Se realizó el cargue y transporte del material de descapote, como el sobrante de cortes y excavaciones. La disposición de estos sobrantes, se realizó en la zona de manejo de escombros y material de excavación estipulada y aprobada por interventoría. Debido a las fuertes precipitaciones presentadas, se dificultó el transporte del material, ya que era necesario dirigirse a través de una vía terciaria, cuyas condiciones de transpirabilidad no eran óptimas.

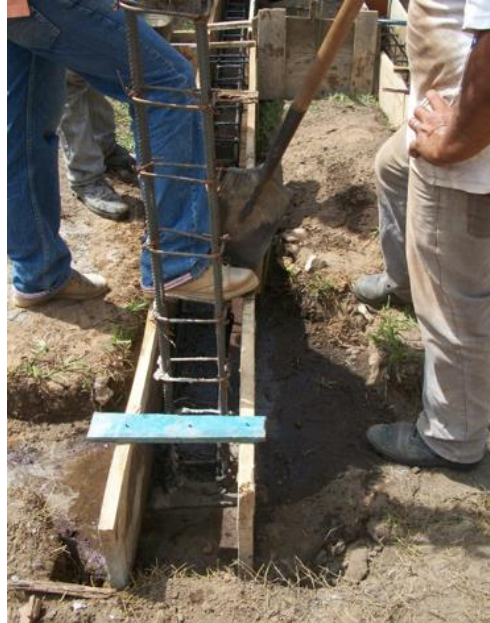
*Ilustración 31 Concreto de limpieza 10,5 MPa*

El personal de obra realizó la aplicación del concreto de 10,5 MPa al fondo de las excavaciones, con un espesor de 5 cm, con el fin de proteger el terreno sobre el cual se dispuso la cimentación y el refuerzo, para que este no tenga contacto con el suelo, evitando cualquier alteración o contaminación de las condiciones del terreno.

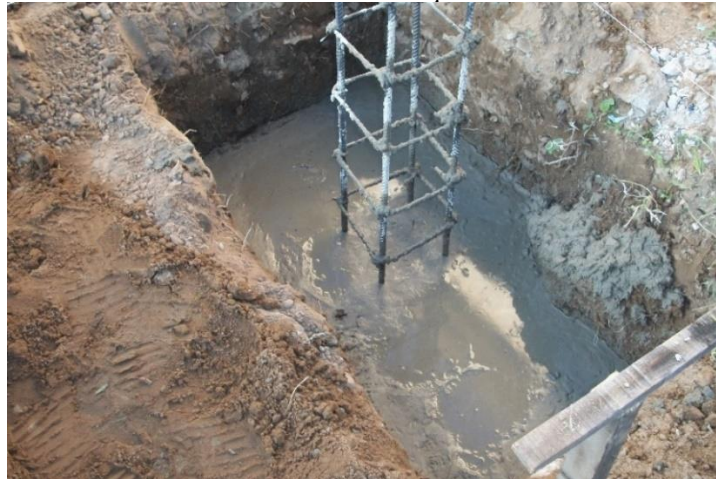
*Ilustración 32 Concreto zapatas 21 MPa*

El personal de obra realizó las labores de fundida del concreto de 3000 Psi, correspondiente a las zapatas, previo a esto se realizó la colocación del refuerzo en acero de 60000 Psi. Durante la ejecución del vaciado del concreto, se tomaron muestras representativas, para realizar el ensayo pertinente, y verificar la resistencia.

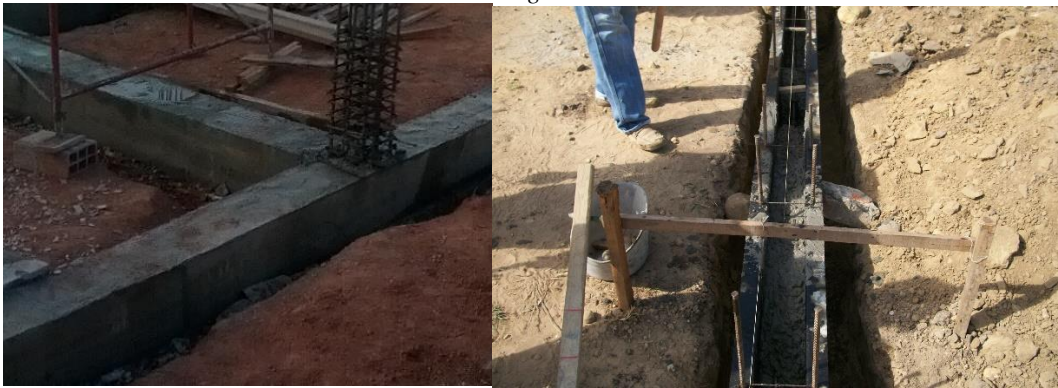
*Ilustración 33 Concreto vigas de cimentación 21 MPa*

Teniendo en cuenta los planos, se localizó la ubicación y dimensiones de las vigas de cimentación, previo al vaciado del concreto, se realizó la colocación del acero de refuerzo y posteriormente se instaló la formaleta de madera, para garantizar que los elementos quedaran contruidos con los espesores y secciones indicados en los planos y diseños. Durante el vaciado se utilizó el vibrador de concreto, para evitar vacíos existentes dentro de la mezcla de cemento y de esta forma poder lograr una mayor compactación de la misma.

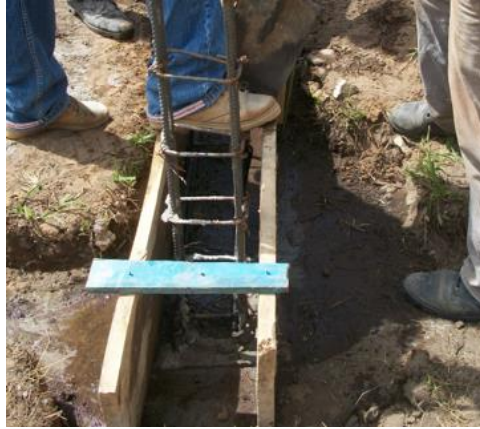
*Ilustración 34 Acero de 60000 Psi*

Se realizó el corte, armado y flejado del acero correspondiente, para ello se verificó medidas, cantidades y despieces, teniendo en cuenta que estos cumplan con las especificaciones de los Planos Estructurales en cuanto a figura, longitud, traslapos, calibres y resistencias especificadas.

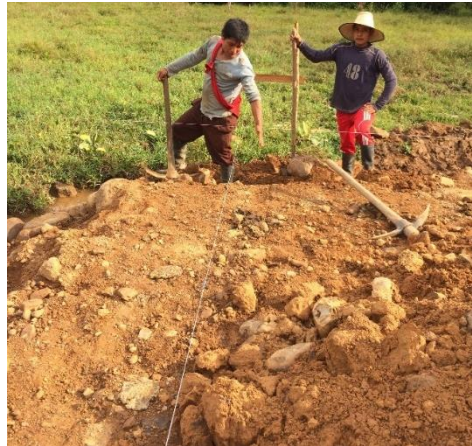
*Ilustración 35 Excavación manual en material común*

El personal realizó las excavaciones manuales correspondientes, para la ejecución actividades como zapatas, contrapeso y vigas de cimentación, referentes al polideportivo; además se puede evidenciar la falta de los elementos de seguridad y salud en el trabajo, lo que pone en riesgo la integridad del personal ante cualquier accidente que se presente en obra. Inicialmente la empresa contratista realizó un cronograma de obra, en el cual se iniciaba con la construcción del polideportivo, sin embargo, en una reunión realizada con Ecopetrol, se realizó un cambio del cronograma, en el cual se especificó iniciar con el módulo 1, con el fin de cumplir con el plan financiero por parte de Ecopetrol.

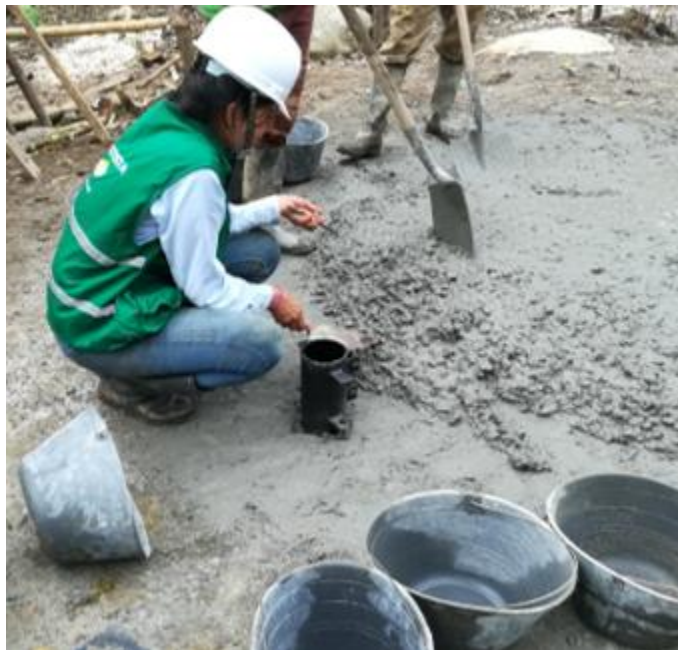
*Ilustración 36 Toma de muestras para ensayo de resistencia a la compresión de cilindros de concreto.*

De acuerdo a esto el inspector de obra, durante el tiempo de ejecución del proyecto realizó tres ensayos de cilindros de concreto, los cuales se marcaron apropiadamente en el exterior del molde y se enviaron a laboratorio con el fin de determinar que la mezcla de concreto cumpla con la resistencia especificada ( $f'c$ ). A continuación se observan los resultados obtenidos en el laboratorio:

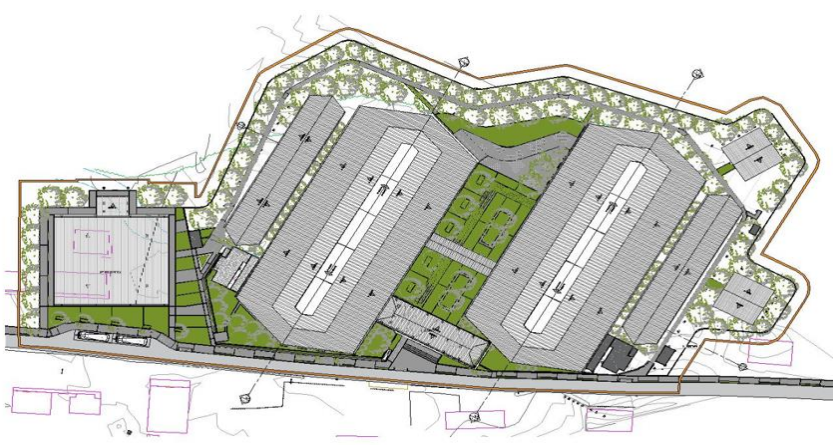
**-Localización y replanteo**

DESCRIPCIÓN			UNIDAD	TOTAL
<b>LOCALIZACIÓN Y REPLANTEO</b>			<b>m<sup>2</sup></b>	<b>20.110,00</b>

PLANTA			DETALLE			
IDENT.	DESCRIPCION	UND.	GEOMETRÍA AREA	CANTIDAD	TOTAL	ACUMULADO
ÁREA DE INTERVENCIÓN	LOCALIZACIÓN Y REPLANTEO	m <sup>2</sup>	20.110,00	1	20.110,00	<b>20.110,00</b>

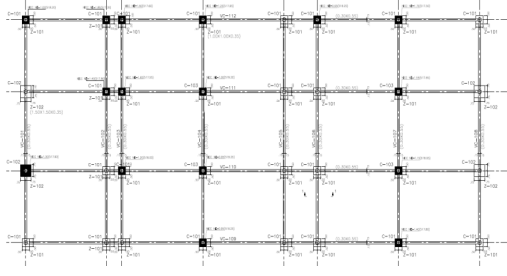
DESCRIPCIÓN						UNIDAD	TOTAL	
<b>CONCRETO DE LIMPIEZA 10.5 Mpa (1500 PSI)</b>						<b>m<sup>3</sup></b>	<b>8,18</b>

PLANTA			ALZADO FRONTAL					
IDENT.	DESCRIPCION	UND.	GEOMETRÍA			CANT.	TOTAL	ACUMULAD
			Largo	Ancho	Alto			
1	ZAPATAS Z-101	m <sup>3</sup>	1,00	1,00	0,05	28,00	1,40	<b>1,40</b>
2	ZAPATAS Z-102	m <sup>3</sup>	1,50	1,50	0,05	4,00	0,45	<b>1,85</b>
3	VIGAS DE CIMENTACION VC-101 A VC-112	m <sup>3</sup>	422,24	0,30	0,05	1,00	6,33	<b>8,18</b>

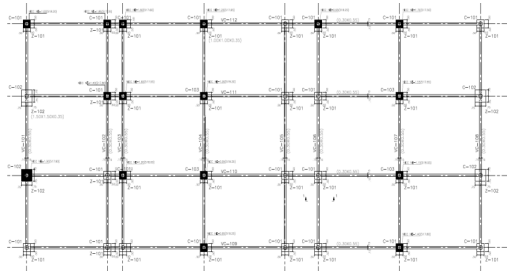
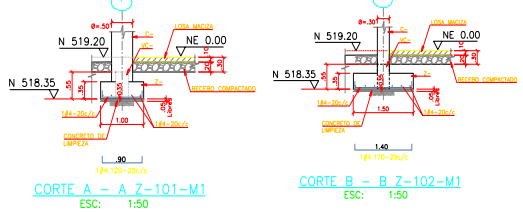
**-Concreto zapatas 21 MPa**

DESCRIPCIÓN						UNIDAD	TOTAL	
<b>CONCRETO ZAPATAS 21 Mpa - (3000 PSI)</b>						<b>m<sup>3</sup></b>	<b>14,35</b>

PLANTA			ALZADO FRONTAL					
IDENT.	DESCRIPCION	UND.	GEOMETRÍA			CANT.	TOTAL	ACUMULAD
			Largo	Ancho	Alto			
1	ZAPATAS Z-101	m <sup>3</sup>	1,00	1,00	0,35	28,00	9,80	<b>9,80</b>
1	ZAPATAS Z-102	m <sup>3</sup>	1,50	1,50	0,35	4,00	3,15	<b>12,95</b>
