PRACTICA EMPRESARIAL COMO RESIDENTE DE OBRA, EN LA  
RESTAURACIÓN, REMODELACIÓN Y AMPLIACIÓN DEL INMUEBLE  
DESTINADO AL FUNCIONAMIENTO DE LA CASA DE LA CULTURA DEL  
MUNICIPIO DE PAMPLONITA (NS).

UNIVERSIDAD DE PAMPLONA  
FACULTAD DE INGENIERÍAS Y ARQUITECTURA  
PROGRAMA DE INGENIERÍA CIVIL  
PAMPLONA

Trabajo de Grado para Optar el título de Ingeniera Civil

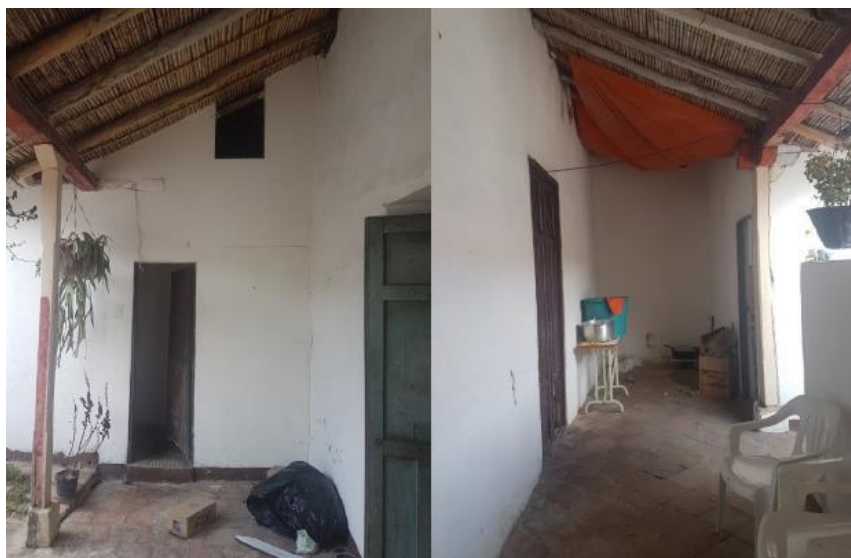
**Figura 9.**Muros Existentes tomada en 2018.

Los muros de la estructura existente, en general, se encuentra en buen estado, con presencia de humedades focalizadas en ciertos puntos, pero sin afectar la integridad de la construcción. A continuación, se presentan algunas fotografías

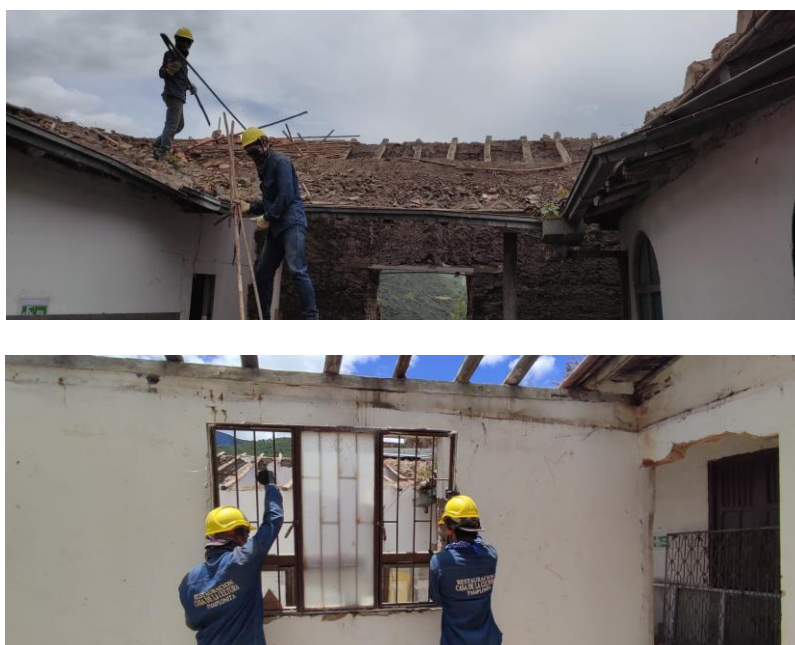
Al iniciar la obra, la Unión temporal restauración Casa de la Cultura, dio una dotación de cascos de seguridad, botas de seguridad, guantes de seguridad, barbuquejo de 3 puntos, lentes de seguridad, pantalones jeans y camisas manga larga (ver Figura 19), todo esto para cada obrero. En la Figura 18, se evidencia un formato de la dotación entregada, fue firmado por la SST Mabel Villamizar, y por cada trabajador a quien se entregaba la dotación.

**Figura 19.** Evidencia de la dotación dada haciendo desmonte de la ventana, y desmonte de la cubierta

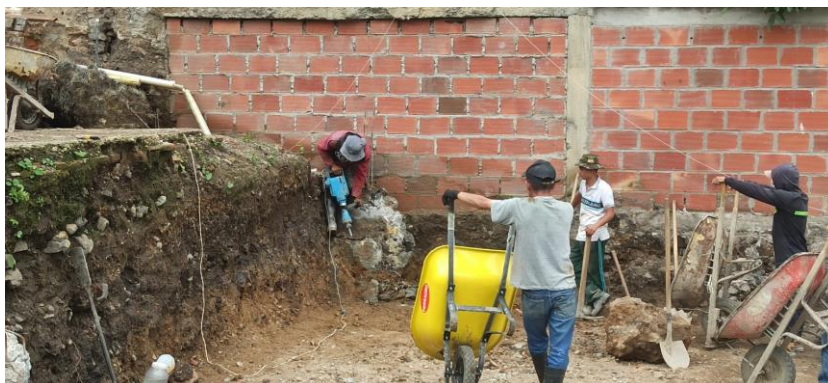
**Figura 42.**Excavacion para el túnel, profundidad de 2,20 m

El transcurso de la práctica se realizó en la totalidad de excavación, como se observa Figura 42, donde se harán las zapatas para el sótano y empezar la cimentación, en la Figura 43, se observa la alineación de la excavación, con altura de 2,20 m y área de 100,33 m<sup>2</sup>.

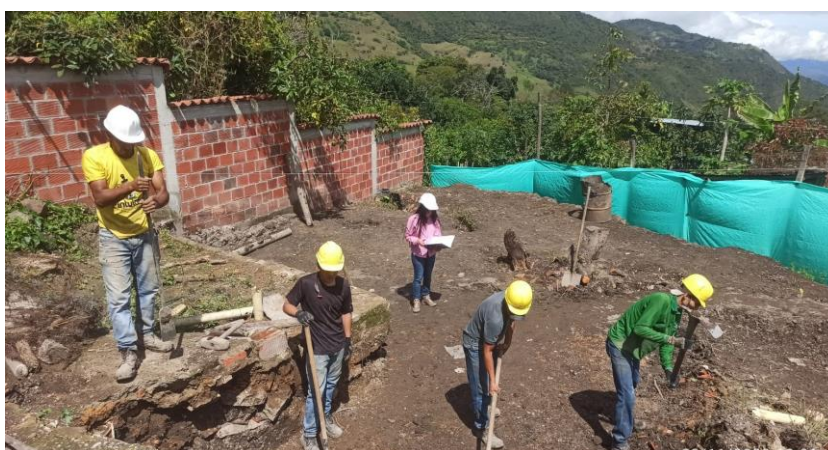
**Figura 43.** Retiro de material en pared de concreto

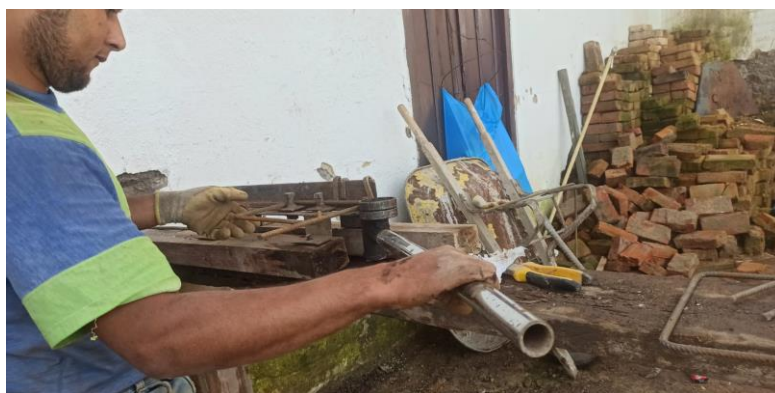
Figura 44. Flejes para pedestales

De acuerdo con esto se alcanzó a pedir aceros para las zapatas, en la ferretería FJH S.A.S de 60 varillas de 6/8", 40 varillas de 1/2", 1 disco tronzador, 1 gafas, 1 flexómetro, 6 pares de botas, 236 bultos de cemento, 99 varillas de 5/8", 100 varillas de 3/8", con este pedido se hicieron los flejes para los pedestales con la ayuda de un experto en manejar el estribador manual ver Figura 44.

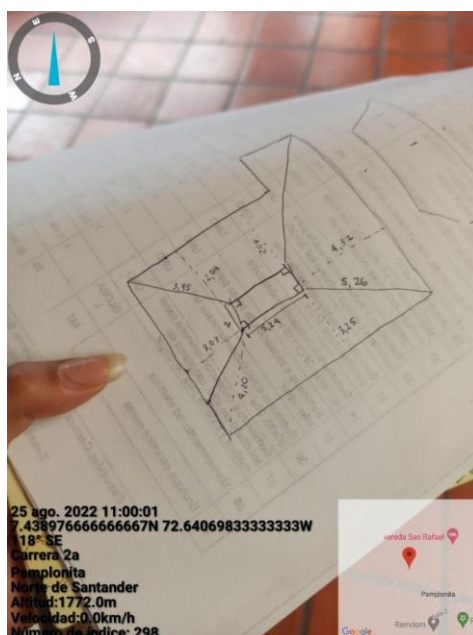
**Figura 51.** Croquis de la cubierta al hogar Vida Adulto Mayor del casco urbano

Se tomaron medidas de la cubierta ya que había demasiadas goteras, se llevó un croquis, como se ve en Ilustración 4. Croquis de la cubierta al hogar Vida Adulto Mayor del casco urbano, con ayuda del ingeniero encargado y el maestro.

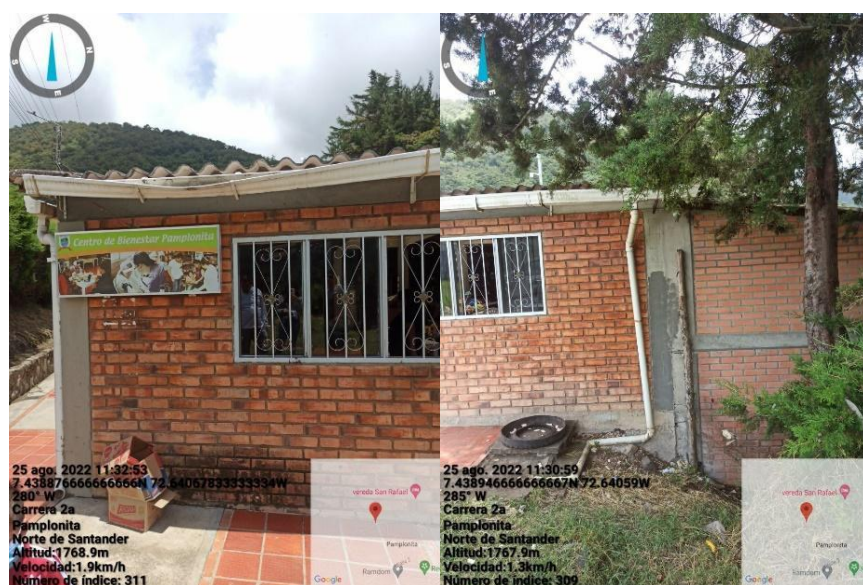
**Figura 52.** Evidencia de datos en la cubierta en hogar Vida Adulto Mayor del casco urbano

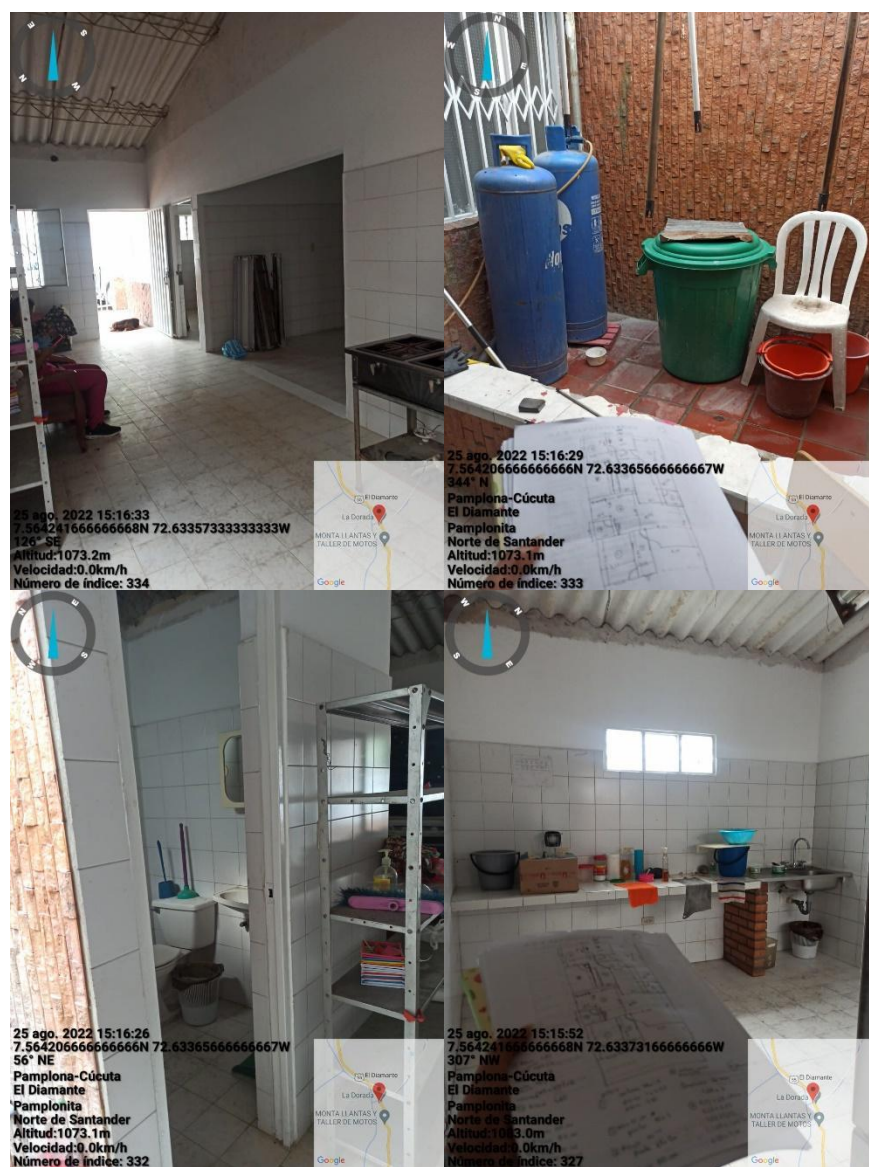
Se realizo además la visita al ancianato del diamante, para arreglar goteras y pintar gran parte de la cocina. Se tuvo que realizar un boceto con dimensiones a cambiar, además de mirar los daños.

Figura 53. Evidencia de la visita en el hogar de adulto mayor en el Diamante
