**PRÁCTICA EMPRESARIAL COMO AUXILIAR DE INGENIERÍA  
EN LA EMPRESA CONSORCIO SANTA BÁRBARA PARA  
EJECUTAR LA SUPERVISIÓN, SEGUIMIENTO Y  
ACOMPAÑAMIENTO EN EL PROCESO DE CONSTRUCCIÓN DE  
PAVIMENTO EN CONCRETO RÍGIDO EN DIFERENTES  
SECTORES DE LA CABECERA MUNICIPAL DE MOMPOX,  
BOLÍVAR.**

**UNIVERSIDAD DE PAMPLONA**

**PROGRAMA DE INGENIERIA CIVIL**

**2022**

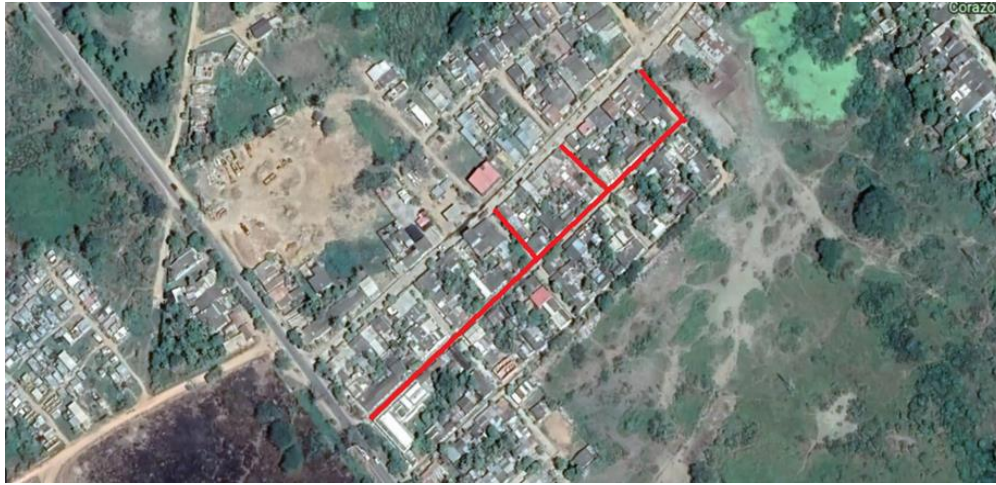
**Figura 4.** Localización de obras barrio santa fe.

La obra se encuentra repartida en 5 sectores distintos, en donde se pavimentó un total de 17 calles o tramos del municipio de Mompos – Bolívar. En la figura 4,5,6,7 y 8 se puede visualizar la localización específica del proyecto:

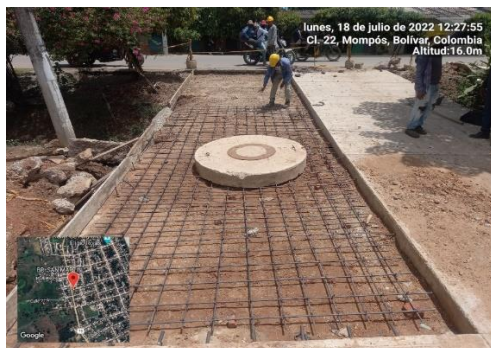
**Figura 13.** Malla electrosoldada

Los materiales utilizados quincenalmente durante el tiempo de práctica de supervisión en su mayoría fueron para la elaboración de pavimento en concreto, acero, esto además de las herramientas, equipos, maquinaria y elementos de seguridad del personal para la ejecución de cada actividad, que en su mayoría fueron actividades de elaboración de concreto y por tanto el armado de acero, el cual era una actividad de gran requerimiento de tiempo, en las figuras 13, 14, 15, 16, 17 y 18 se puede visualizar y detallar algunas de los materiales, maquinaria y equipos utilizado durante la ejecución del proyecto.

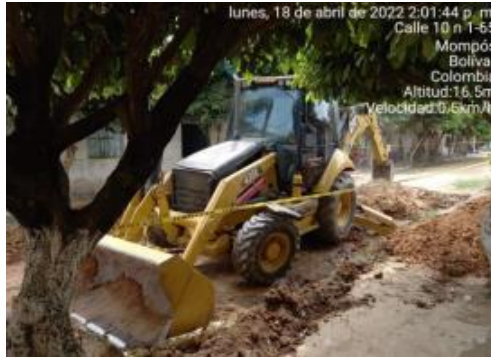
**Figura 15. Maquinaria utilizada (Retroexcavadora)** **Figura 16. Compactación del terreno**

Para esta actividad realizada se ejecutó bajo la supervisión del ingeniero a cargo de obras y el topógrafo encargado por parte del consorcio, se realizó con maquinarias en las cuales se utilizó un minicargador, retrocargador y volteo para el retiro.

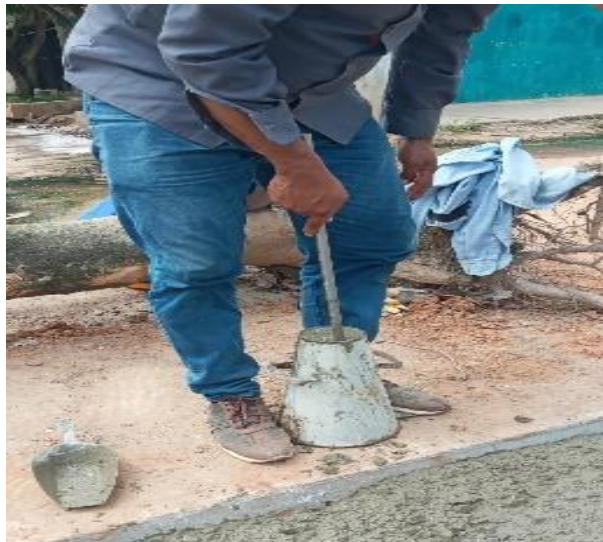
**Figura 19.** Compactación de la muestra de concreto

Así mismo, corroborar la calidad de elaboración de los ensayos, el practicante fue participe de cada uno de los procesos y en las *figuras 19, 20 y 21* se evidencia el proceso de elaboración del ensayo slump y la participación del practicante en su elaboración, supervisión y finalización de los ensayos, de igual forma en la *tabla 20* se muestran los resultados del ensayo de slump realizados en diferentes fechas y diferentes sectores donde su asentamiento varió de 4” y 5”.
