Apoyo Como Ingeniero Auxiliar de Supervisión en el Proyecto Denominado Optimización  
del Relleno Sanitario Regional “la Cortada” Fase II del Municipio de Pamplona – Norte de  
Santander

Trabajo de Grado para Optar por el Título de Ingeniero Civil

Universidad de Pamplona  
Facultad de Ingenierías y Arquitectura  
Pamplona  
2022

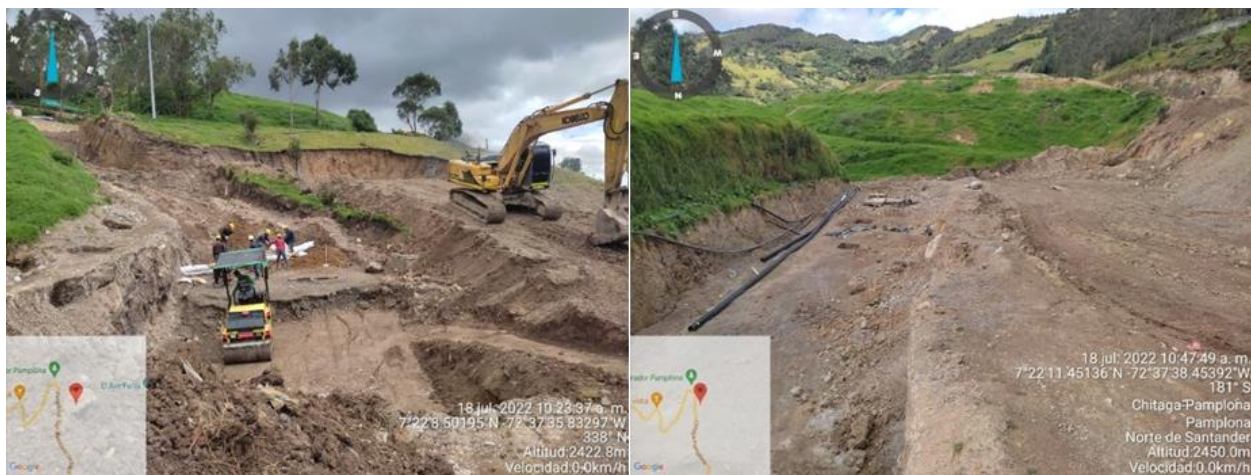
**Figura 2**

- **Adecuaciones Generales:** al momento de realizar la visita a la obra se pudo evidenciar que las actividades que conforman este ítem se habían desarrollado sin contratiempos y se encontraban ejecutadas en su totalidad a excepción de cargue-acarreo-disposición de material de corte (distancia/km) y corte-nivelación-perfilado fondo y talud; ya que estas actividades se ejecutaban conforme se avanzaba con la construcción del muro en tierra armada. En la figura 2 se muestra el desarrollo de las adecuaciones generales para la construcción del muro

*Adecuaciones Iniciales para la Construcción del Muro en Tierra Armada*

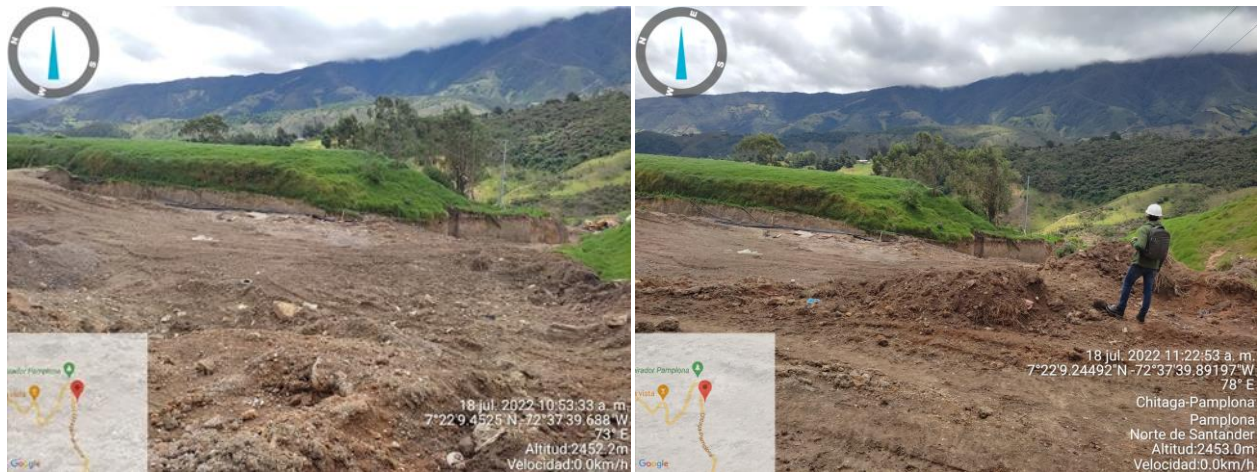
**Figura 3**

- **Adecuaciones vaso de disposición final - sector norte:** durante el recorrido por el nuevo vaso de disposición final se logró observar que las actividades de excavación en roca y en material común ya se habían completado y que aún no se habían ejecutado las actividades de alistamiento

*Adecuaciones Iniciales para la Construcción del Vaso*

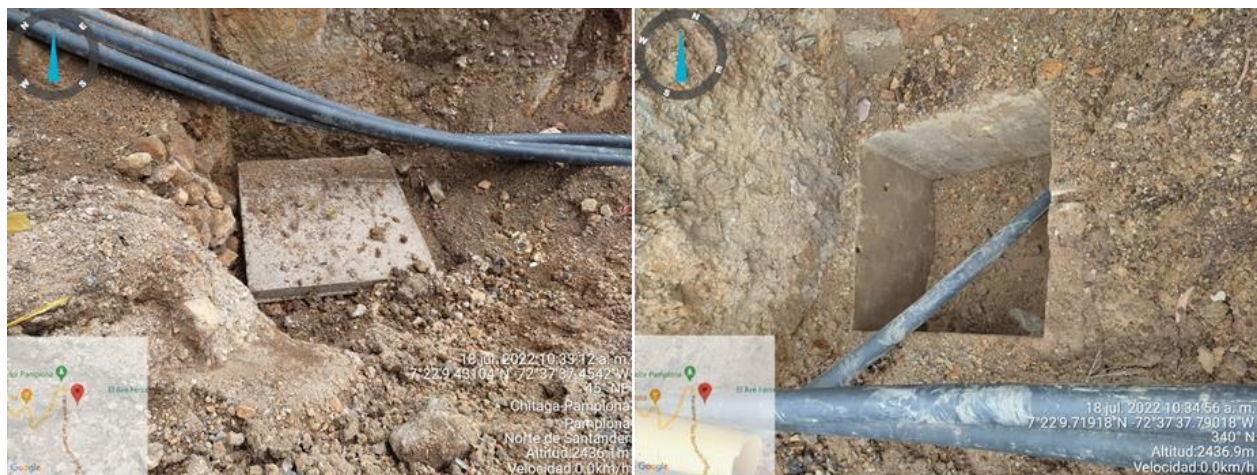
**Figura 4**

- **Construcción de filtro subdren:** se logró determinar que la actividad se había completado en un aproximado del 85%, los tramos de tubería 7 y 9 no se habían instalado hasta el momento, al igual que las cajas 8, 10 y 11 que todavía no habían sido construidas.

*Avances en la Construcción del Filtro Subdren*

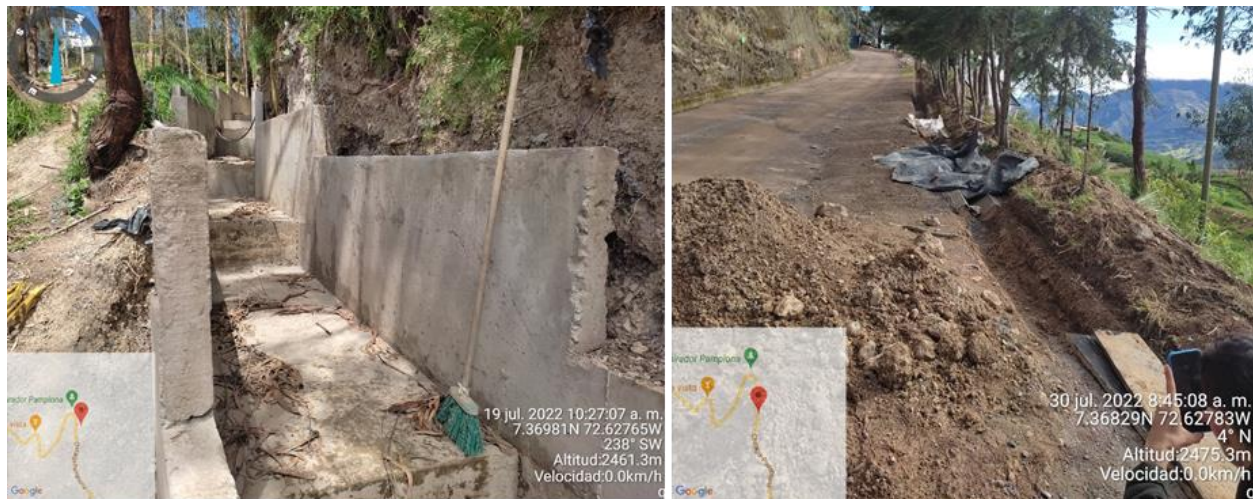
**Figura 5**

- **Manejo de aguas lluvias - Canales, cunetas, alcantarillas y dissipador:** en la observación de la construcción de los sistemas de conducción de aguas lluvia se pudo constatar que los tramos 1-2 y 60-64 ya habían sido construidos y se encontraba en construcción el tramo 55-44. En la figura 5 se puede visualizar a la izquierda el sistema 1-2 que ya se encontraba construido y el tramo 55-44 a la derecha en el cual se habían adelantado las actividades de excavación.

*Avances en la Construcción de Sistemas de Conducción de Aguas Lluvia*

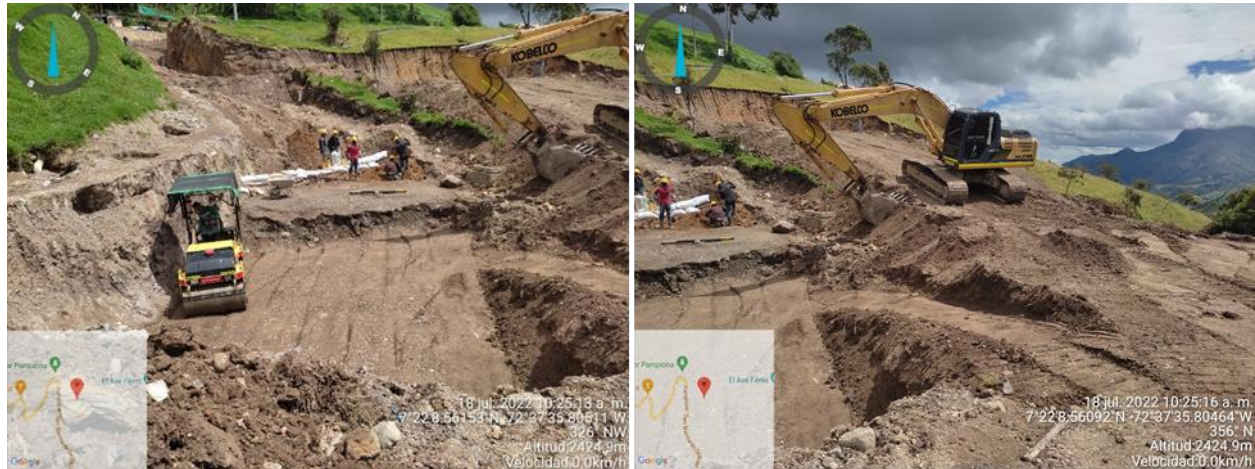
**Figura 6**

- **Adecuaciones del muro:** al momento de la visita se adelantaban las adecuaciones de las terrazas 17 y 16 del muro en tierra armada, figura 6. Se efectuaba la compactación en la base de las terrazas, pero hubo afloramiento de lixiviados por lo que se tuvo que retirar el material contaminado y realizar obras de drenaje para evitar que los lixiviados entren en contacto con las terrazas del muro, figura 7.

*Adecuaciones en la Base del Muro*

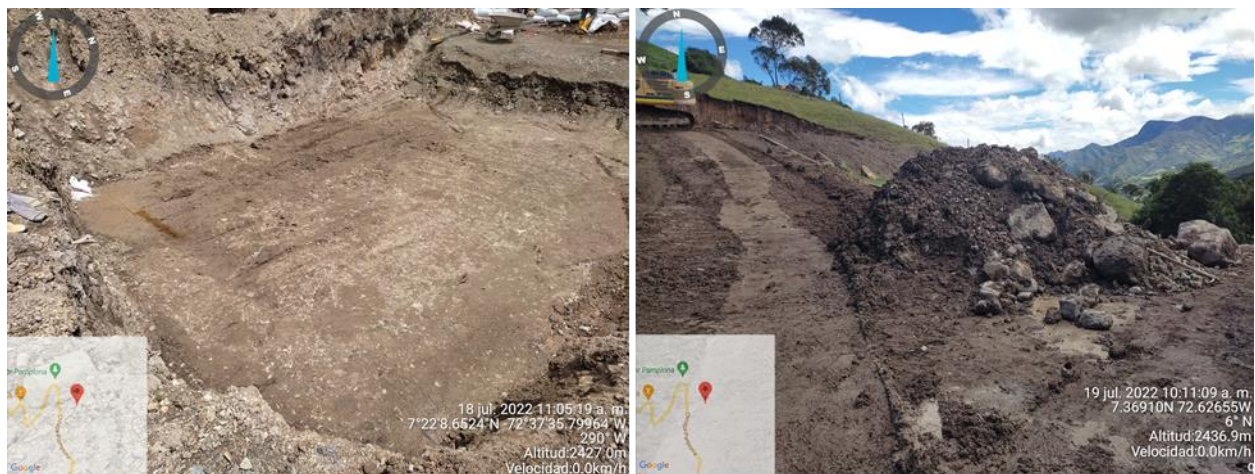
**Figura 7**

*Afloramiento de Lixiviados y Retiro del Material Contaminado*

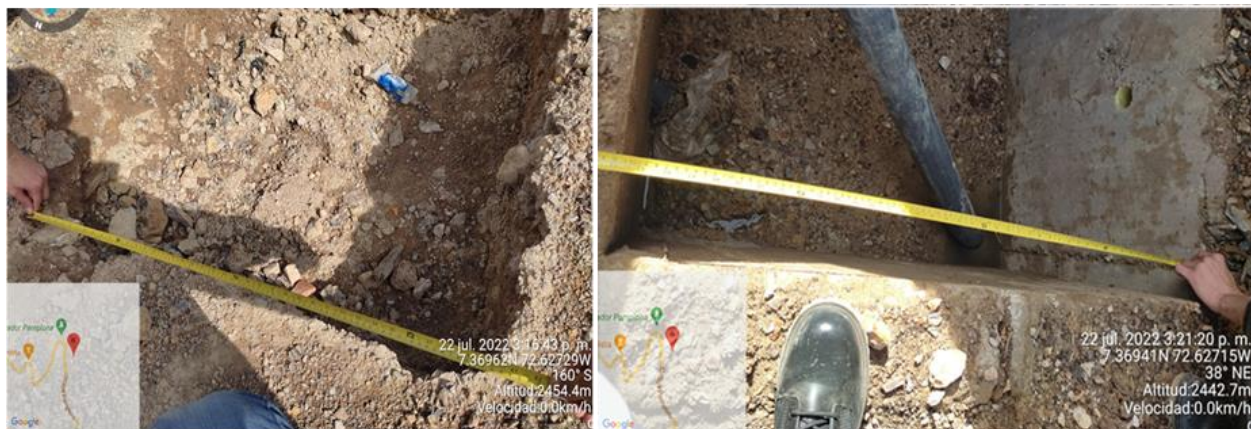
#### **Figura 8**

- **Construcción de filtro subdren:** Una vez terminada la adecuación del fondo del vaso se procedió a construir el filtro subdren encargado de la captación y conducción de las aguas subterráneas que se puedan infiltrar por debajo de las adecuaciones del fondo del vaso. Al momento de la primera visita de obra ya la red había sido instalada por lo que solo se hicieron verificaciones a las especificaciones de la tubería instalada PE 100 - RDE21 - PN8 (116psi) - 160mm, se verificó que las cajas cumplan con las dimensiones de 1,3 x 1,3 x 1,3 m como se especifica en su diseño, al igual que las dimensiones de sus tapas, se revisó la configuración de los aceros de refuerzo y se tomaron testigos para determinar la resistencia del concreto utilizado para la construcción de las cajas (3000 Psi).

##### *Supervisión Dimensiones de Cajas del Filtro Subdren*

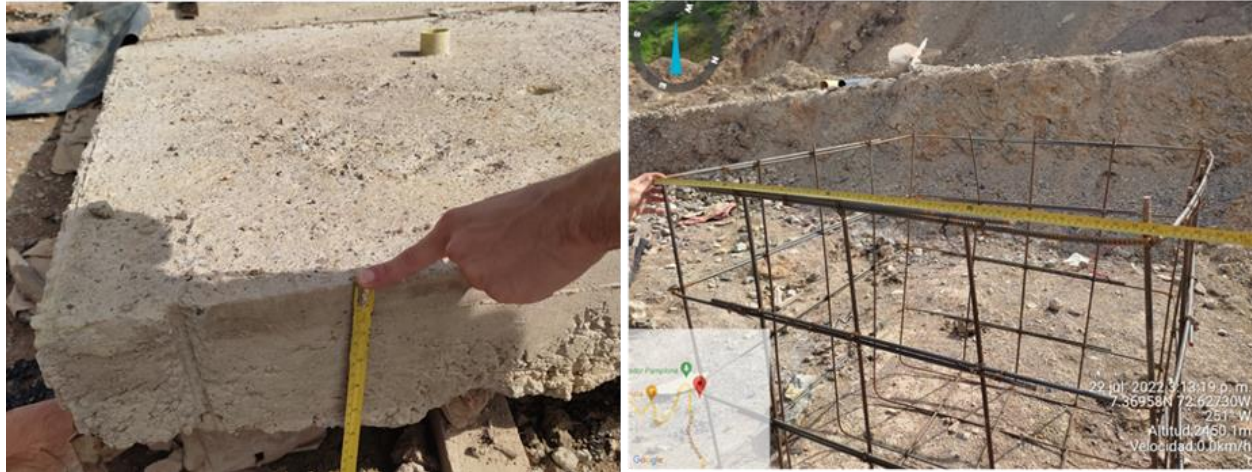
**Figura 9**

*Supervisión Dimensiones de Tapas y Configuración de Acero de Refuerzo*

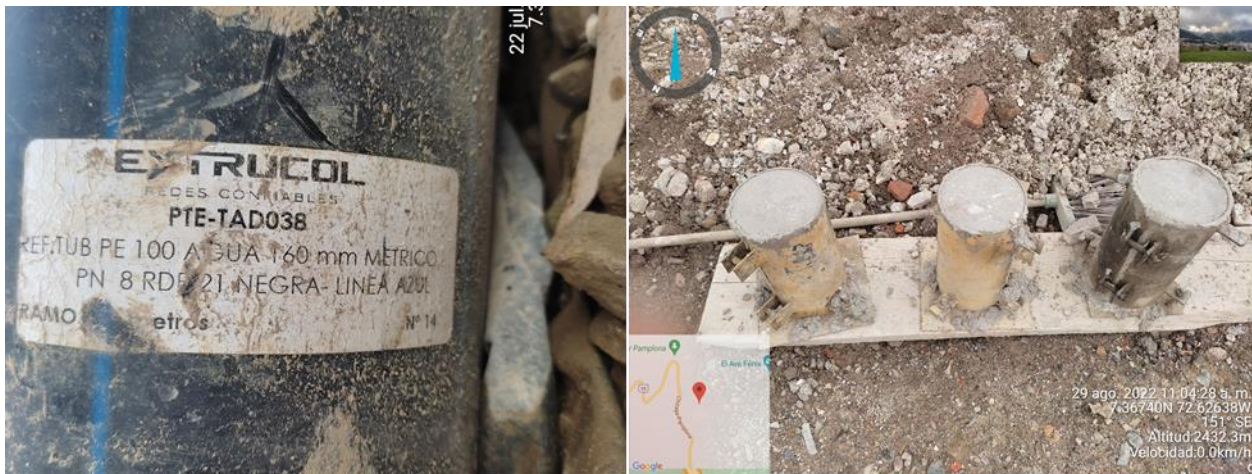
**Figura 10**

*Supervisión Especificaciones de Tubería y Elaboración Testigos de Concreto*

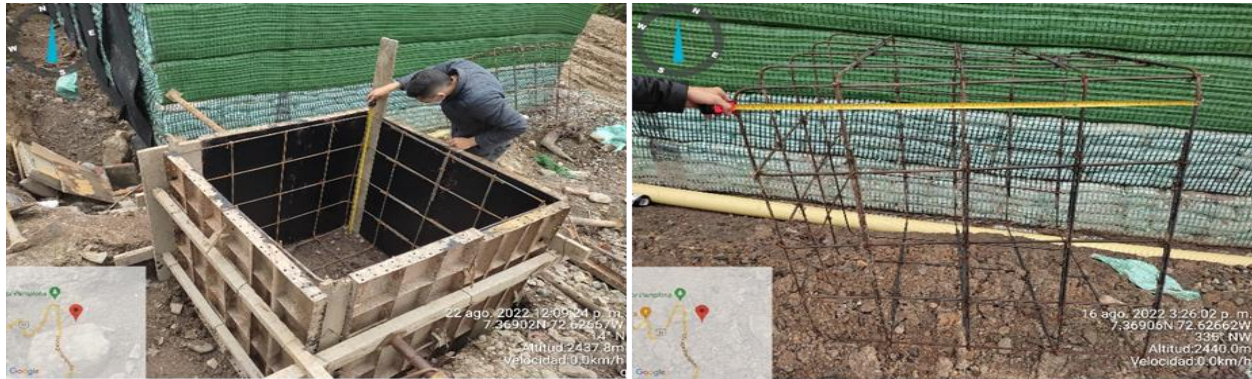
**Figura 11**

*Verificación de las Dimensiones de las Cajas y Configuración del Acero de Refuerzo*

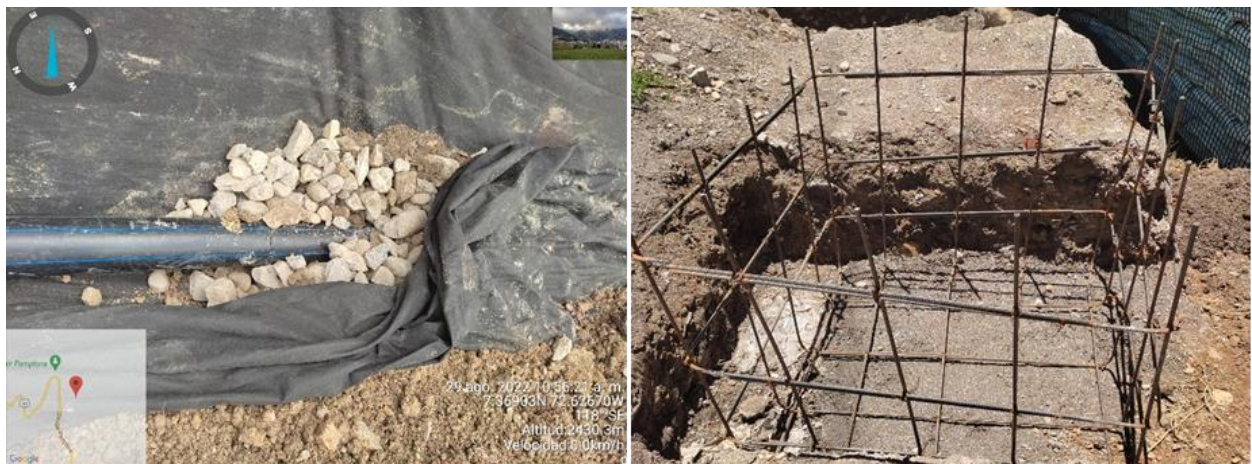
**Figura 12**

- **Manejo de lixiviados - red principal de lixiviados:** para la red de lixiviados se realizó una excavación por debajo de la rasante del vaso de 0.8m de profundidad por un ancho de 1m, se protegió la red con geomembrana y geotextil NT2000, se colocó una Tubería PE 100 - RDE21 - PN8 (116psi) - 160mm perforada y alrededor piedra de 3 a 4", dicha configuración corresponde a

*Construcción de la Red de Lixiviados y Cajas de Concreto*

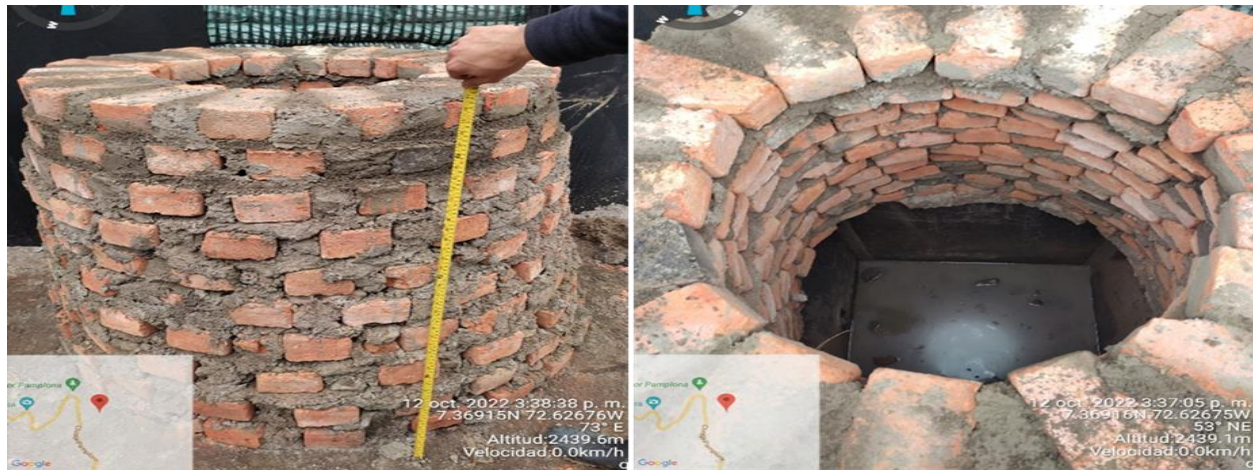
**Figura 13***Construcción de Pozos de Inspección*

la de un filtro francés para la red principal. Para revisar el funcionamiento del sistema de captación de lixiviados se construyeron tres pozos de inspección con el fin de limpiar y hacer mantenimientos a las tuberías, dichos pozos se construyeron en mampostería. Durante el desarrollo de dichas actividades se verificó las dimensiones de las cajas, la configuración de los aceros de refuerzo de las cajas, la construcción de los pozos de inspección, la correcta instalación de la tubería PE 100 - RDE21 - PN8 (116psi) - 160mm y construcción adecuada de la red.

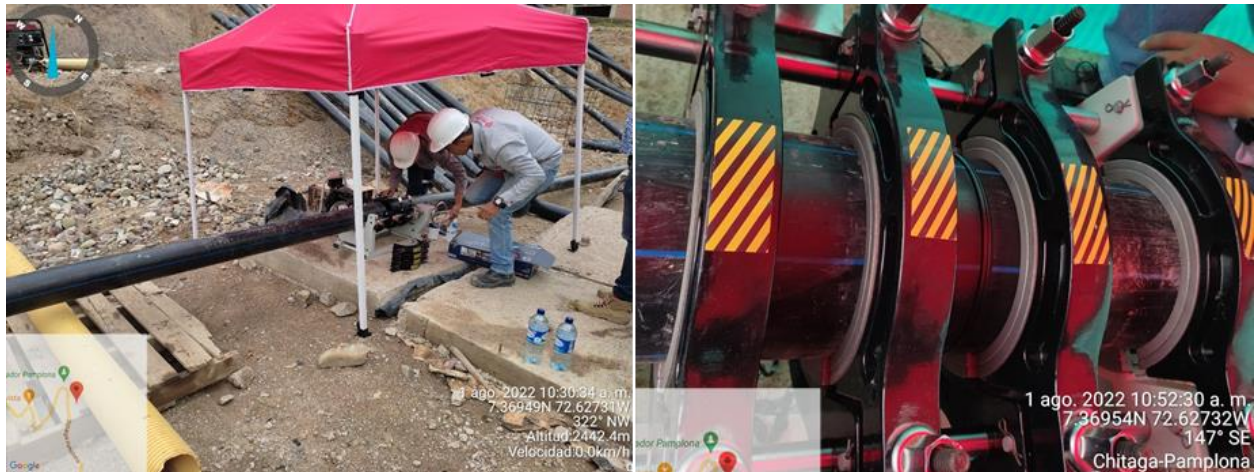
**Figura 14***Proceso de Termofusión*

Para llevar a cabo la construcción de la red fue necesario la unión de las tuberías para alcanzar algunas longitudes; esto se realizó por medio del proceso de termofusión como se muestra en la figura 14. El proceso empieza con la perfilación de los bordes de cada tubería para que estos queden simétricos y haya una correcta unión en los perímetros de las tuberías; luego de que la tubería queda perfilada se aplica calor a ambos bordes hasta alcanzar una temperatura de 260° Celsius, alcanzada la temperatura indicada se procedió a realizar la unión que debe ser mínimo de 4 mm y una vez unidos se deja secar por 10 minutos. Terminado el proceso se revisó que las uniones hayan quedado uniformes y resistentes.

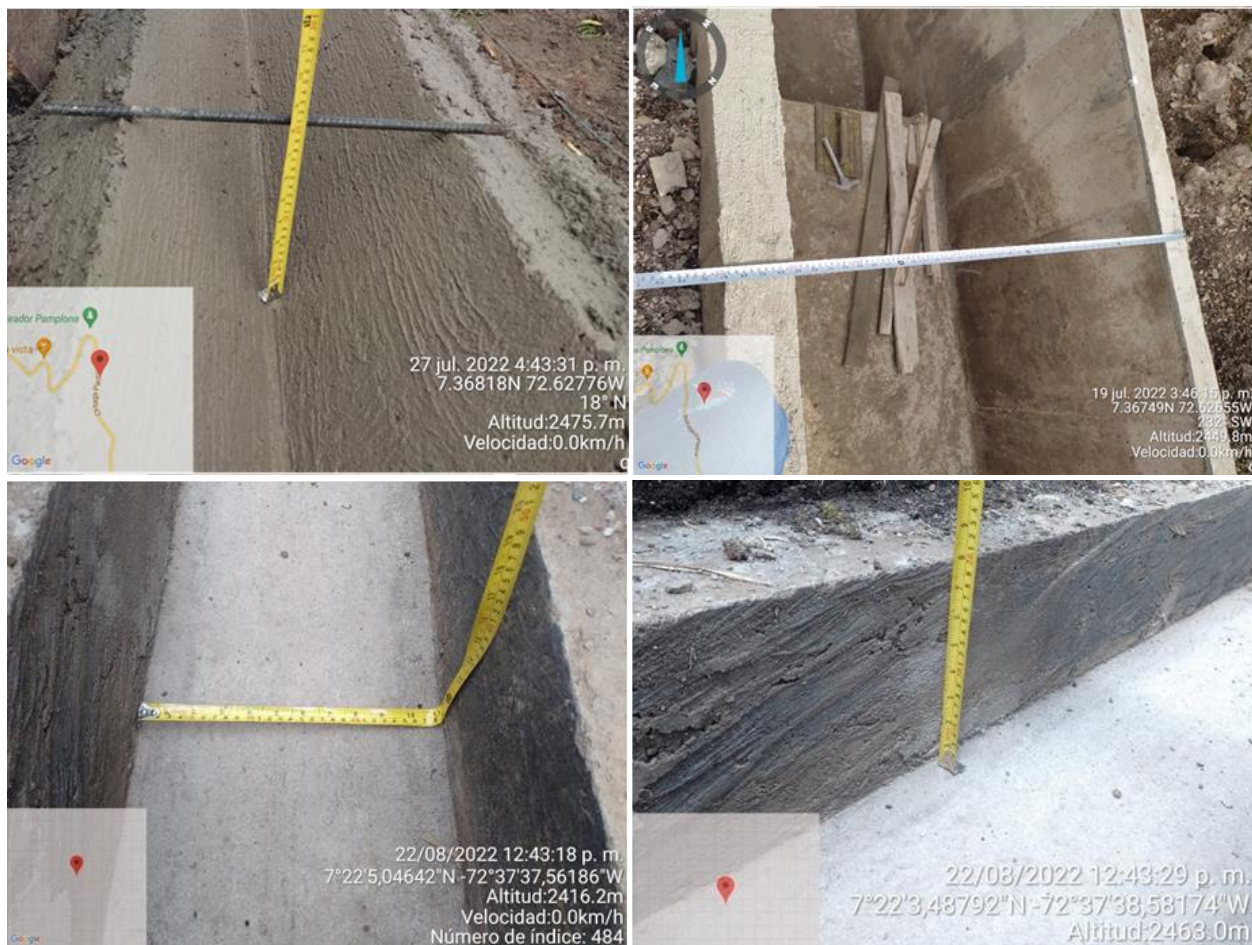
### Figura 15

#### *Supervisión Sistemas de Aguas Lluvia*

**Nota.** Una manera de garantizar el óptimo funcionamiento de los sistemas de conducción de aguas lluvia era verificar que cumplan con las dimensiones de diseño. Durante la práctica se realizó este seguimiento como se muestra en la imagen con el fin de garantizar su óptimo funcionamiento.

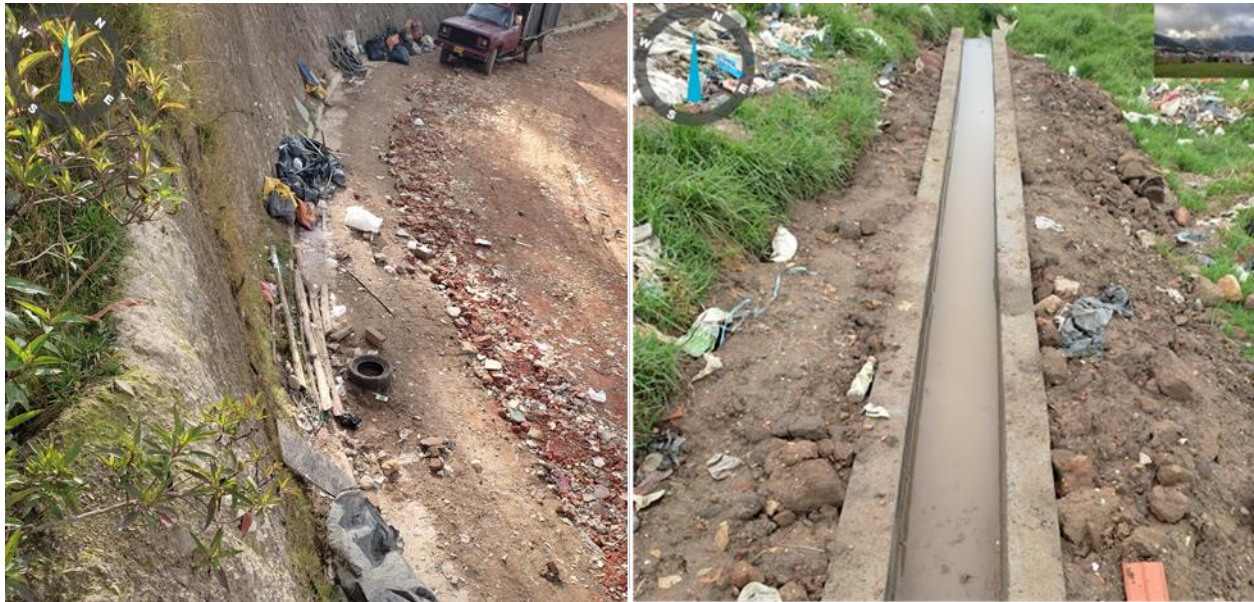
**Figura 16**

En algunos casos se encontraron mal funcionamiento de los sistemas debido a que no tenían desnivel, producto de asentamientos del terreno; por lo que fue necesario volver a construirlos.

*Eficiencia de los Sistemas de Agua Lluvia*

*Nota.* Se realizó el reporte de las deficiencias de algunos sistemas, a la derecha podemos evidenciar que se debe a las obstrucciones y a la izquierda por falta de pendiente.

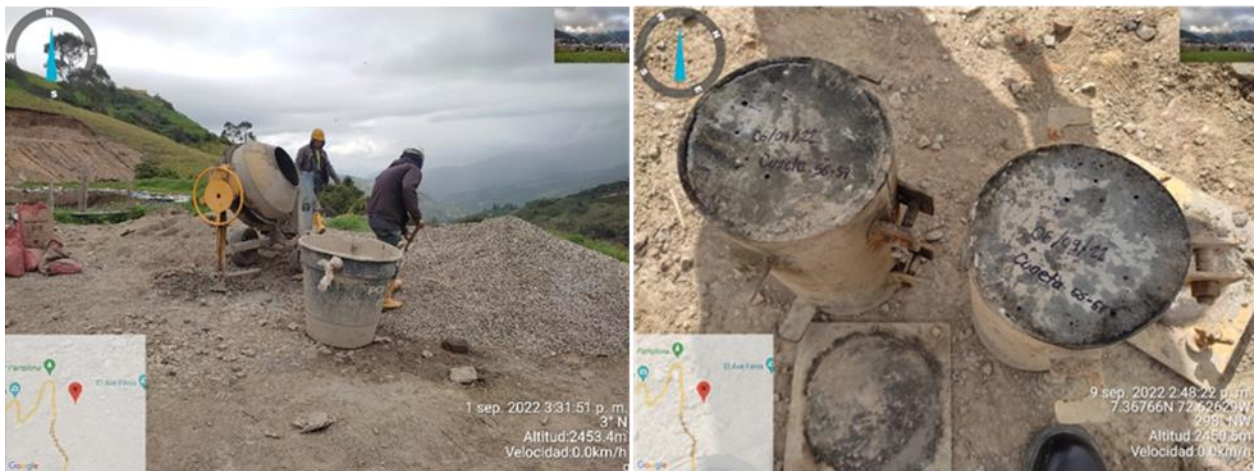
**Figura 17**

*Elaboración Testigos de Concreto*

*Nota.* Se realizó la elaboración de testigos de concreto para determinar la resistencia del concreto con la que elaboraron los sistemas de conducción de aguas lluvia.

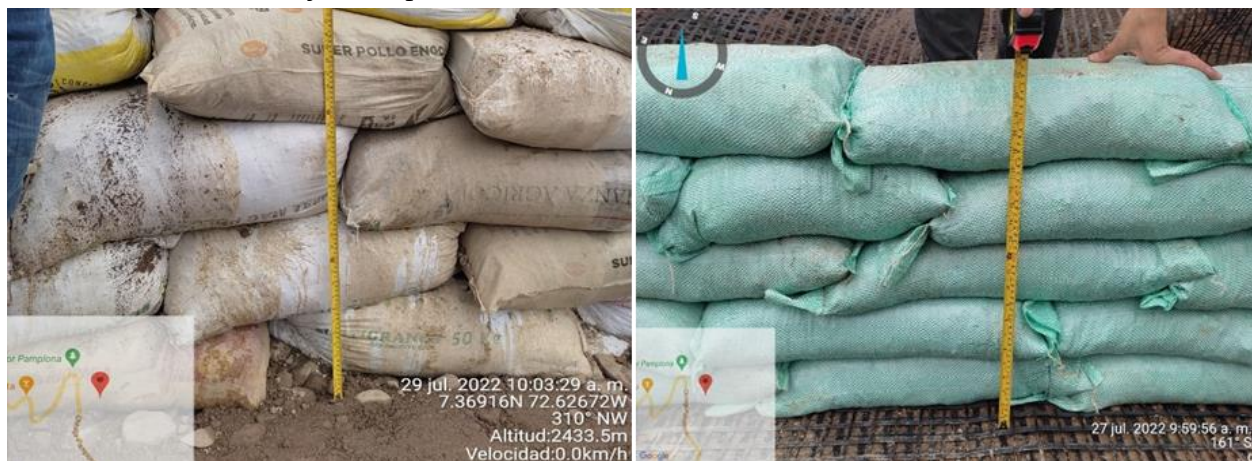
**Figura 19**

### Alturas Entre Terrazas y de Capas del Muro

*Nota.* A la izquierda se observa la verificación de las alturas entre terrazas y a la derecha la altura de capas que debía ser de 0,5 m. Luego de extendidos los costales se procedía al vaciado del material pétreo y se compactaba en espesores de 0,25 m.

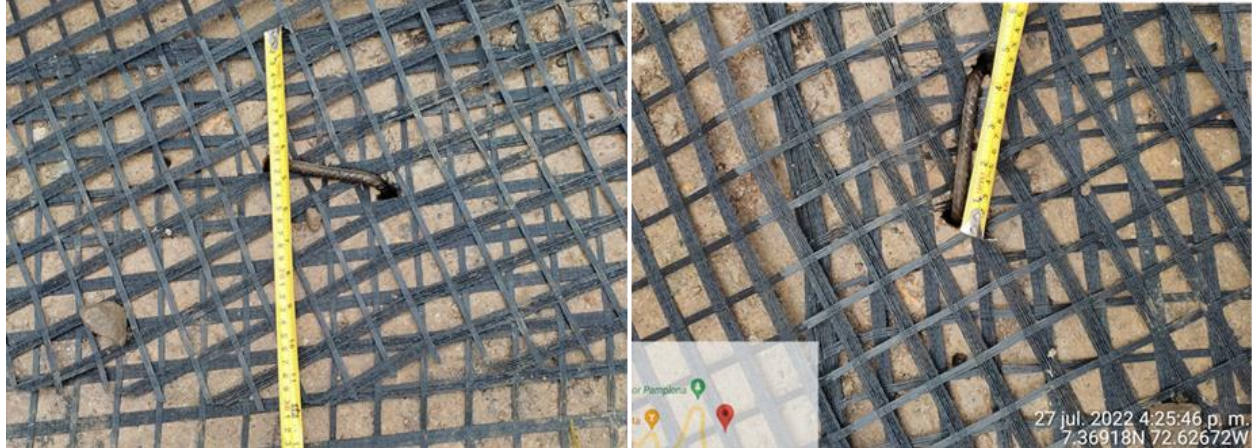
**Figura 20***Longitudes de Traslapos y Ganchos de Fijación*

*Nota.* A la izquierda se observa la verificación de los traslapos de la malla y la derecha las dimensiones de los ganchos los cuales se elaboraron con dimensiones de 0,15x0,10x0,15 m.

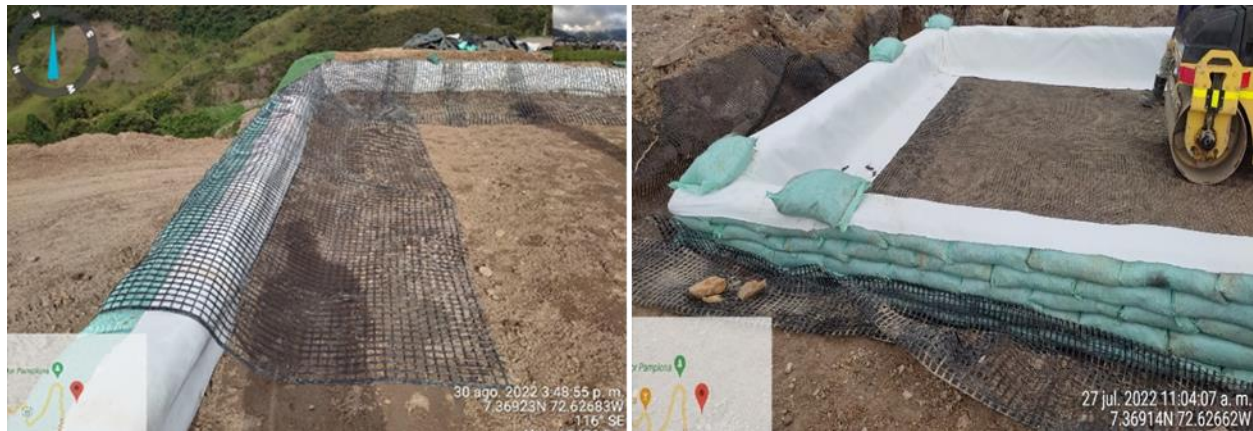
**Figura 22**

*Sobranche de Geomalla de Refuerzo y Colocación del Geotextil no Tejido*

*Nota.* El sobrante de la geomalla de refuerzo debía tener una dimensión mínima de 1,20 m; una longitud necesaria para garantizar el confinamiento de la capa de material compactado. El geotextil no tejido era necesario para retener el material fino al interior de las capas compactadas.

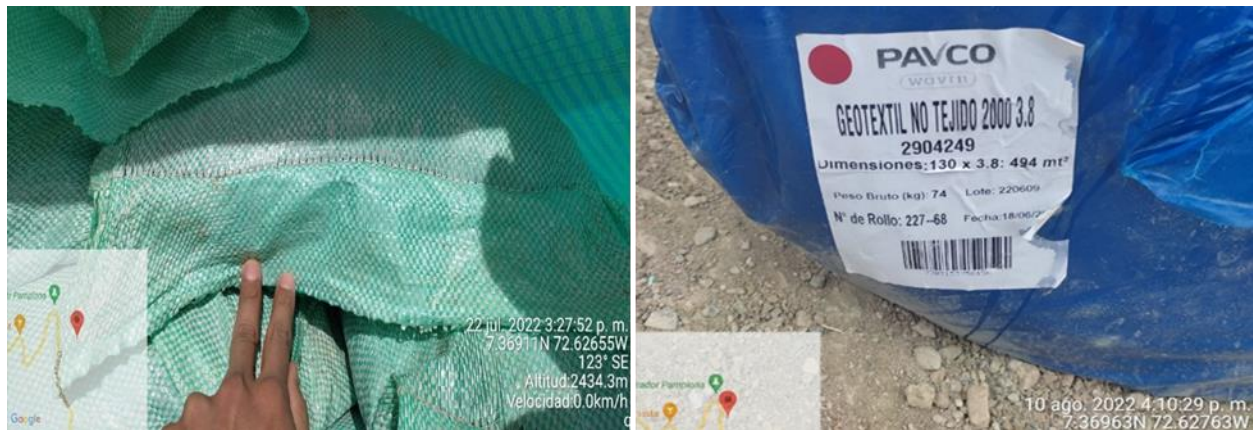
**Figura 23**

*Cocido de los Costales y Especificaciones del Geotextil no Tejido*

*Nota.* Los costales debían ser cocidos para garantizar la uniformidad de las capas ya que estos conformaban el perímetro de estas. Las supervisiones de las especificaciones de los materiales se llevaron a cabo con todos aquellos que se dispusieron para la construcción del muro con el fin de garantizar la eficiencia y calidad de la obra.

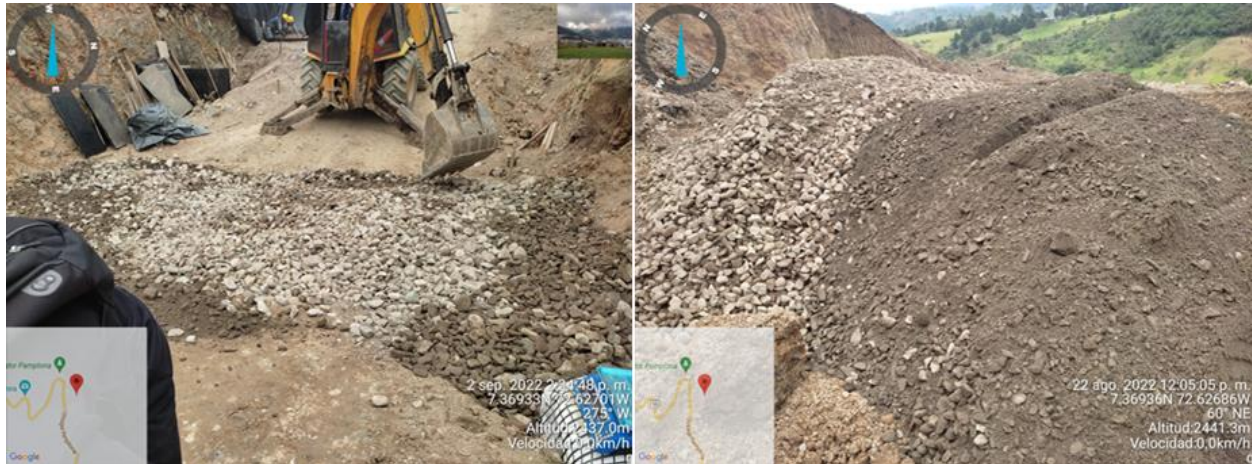
**Figura 24**

*Material de Mejoramiento y Material de Conformación*

*Nota.* El material de mejoramiento se debía disponer en la base de las terrazas con un espesor de 50 cm. Se realizó la supervisión de la calidad del material de conformación observando que esté libre de impurezas y que no presente exceso de humedad ya que esta disminuía el grado de compactación.

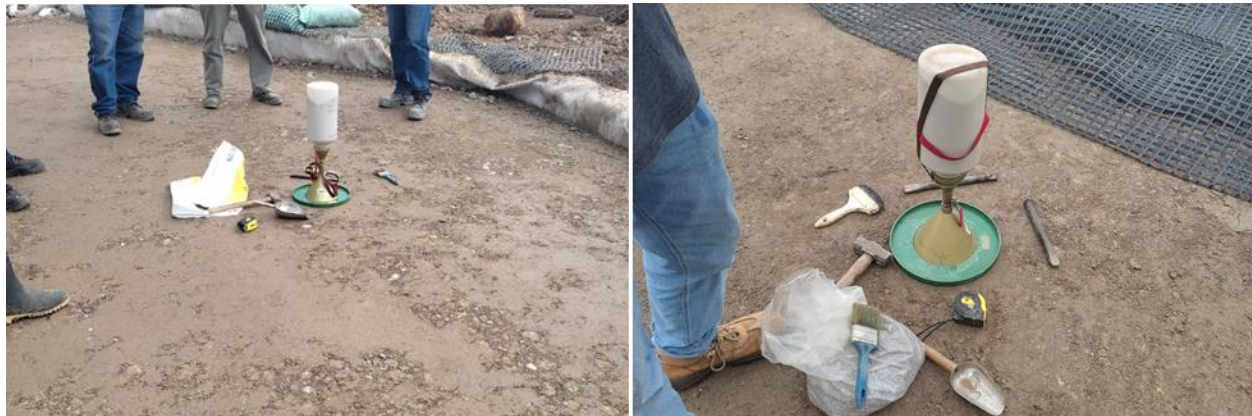
**Figura 25**

*Ensayos de Densidad*

*Nota.* Los ensayos de densidad se realizaron para determinar el grado de compactación de las capas. Debía compactarse como mínimo hasta lograr un peso unitario mayor o igual al 95% del máximo obtenido en la prueba de compactación Proctor. Debía realizarse al menos un ensayo por capa.

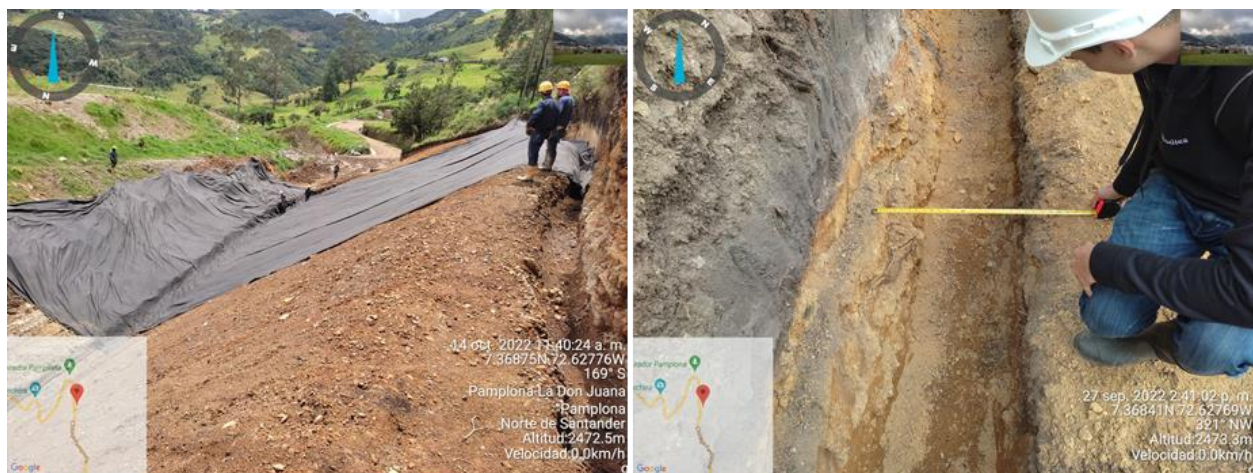
**Figura 26**

- **Adecuaciones área superior domo de llenado:** esta actividad permitió aumentar la capacidad del antiguo domo de llenado, adecuando el área superior de este. Se realizó retiro de vegetación, material orgánico, perfilado de taludes y la colocación del geotextil NT 2000 para proteger la geomembrana que se instaló sobre él. Durante el periodo de práctica se logró avanzar hasta la colocación del geotextil y durante el proceso de colocación se verificó su correcta instalación y las dimensiones de la zona de anclaje que permiten fijarlo junto a la geomembrana y hace que estos queden fijos y no sean arrastrados a causa de los esfuerzos. En la figura 26 se muestra la instalación del geotextil y la verificación de las dimensiones de la zona de anclaje.

*Instalación de Geotextil y Supervisión Zona de Anclaje*

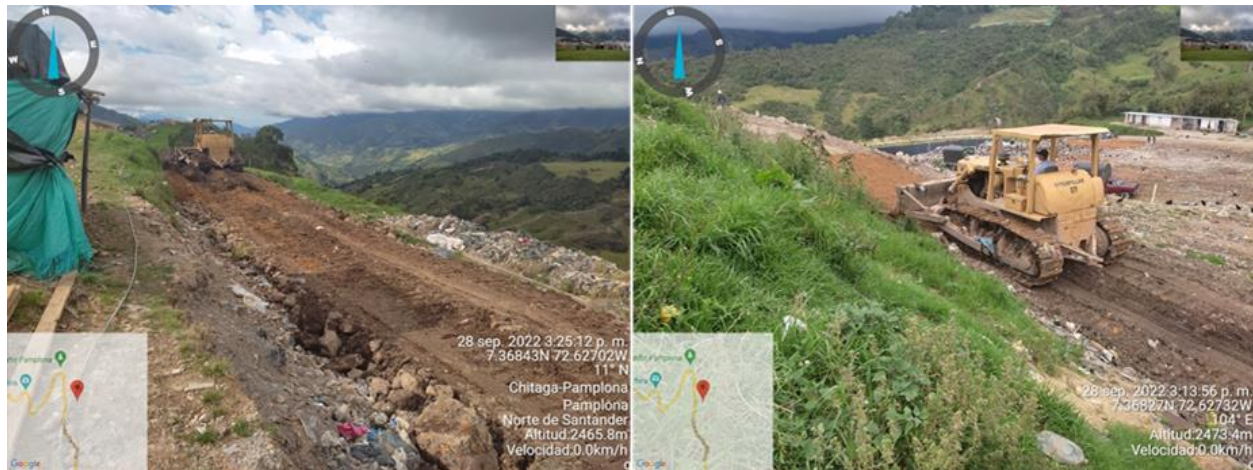
## Figura 27

- **vía de acceso:** Este trabajo consistió en la preparación de la superficie y el suministro, colocación y compactación del material aprobado, sobre la subrasante preparada, en una o varias capas; de acuerdo con los alineamientos, pendientes y dimensiones indicadas en los planos ([anexoH](#)).

### *Preparación de la Superficie Vía de Acceso*

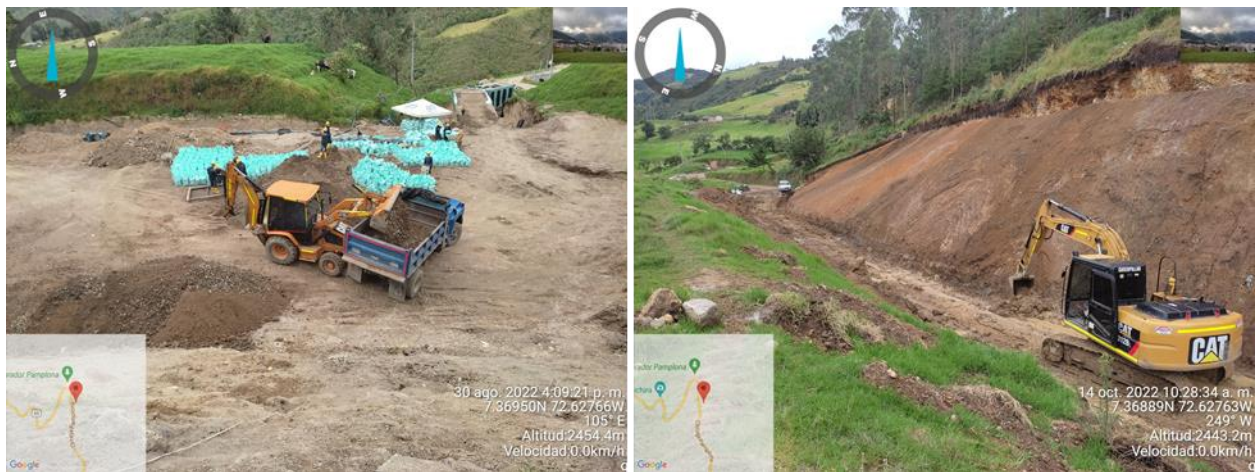
**Figura 29**

- Se contrato una retroexcavadora para adelantar trabajos de preparación y disposición de los materiales de conformación del muro; también se realizó la contratación de una excavadora de orugas para atender las actividades de adecuaciones del área superior domo de llenado como se muestra en la figura 29. Además, se contrató más personal para que adelantaran la excavación de la zona de anclaje del geotextil NT 2000 y la geomembrana (figura 30).

*Maquinaria Contratada*

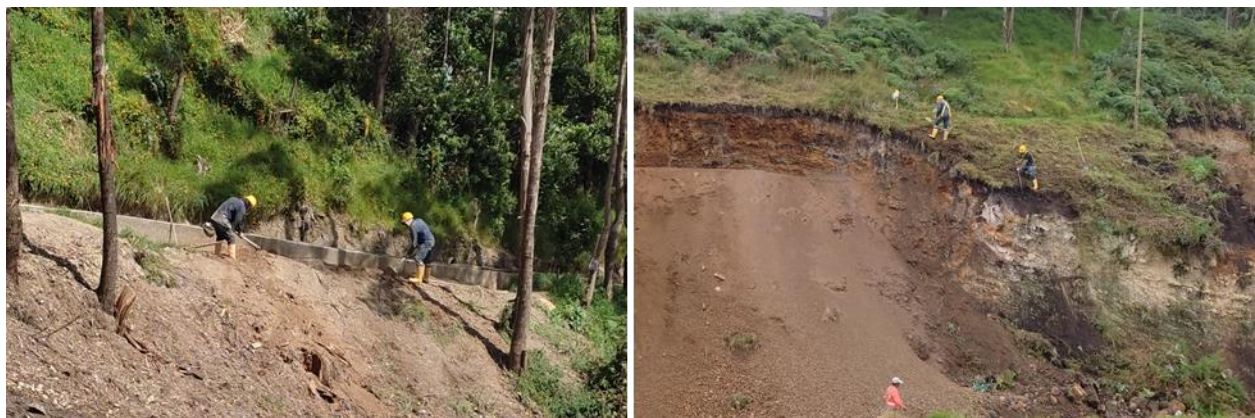
**Figura 30**

*Personal Contratado*

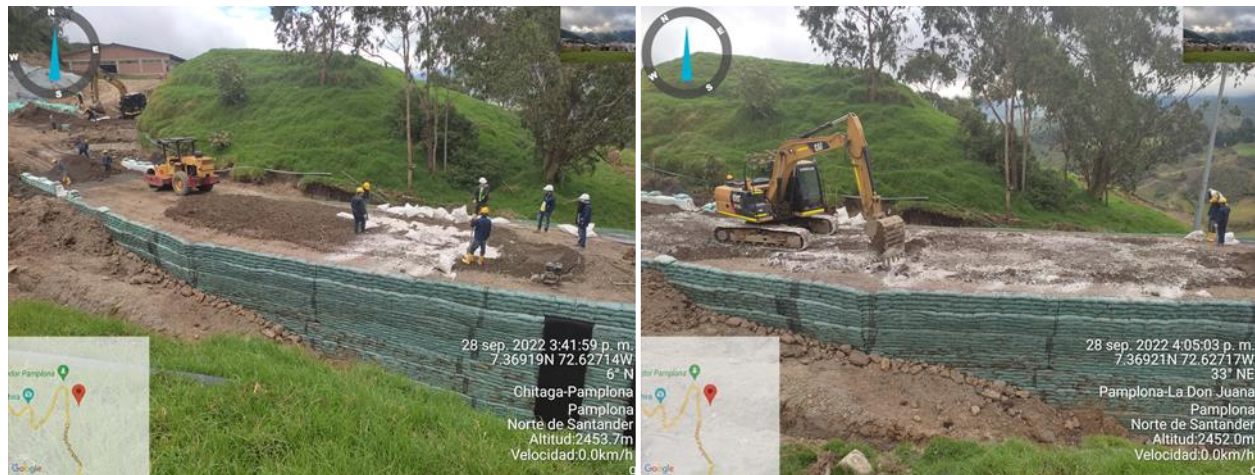
**Figura 31**

- Uno de los mayores inconvenientes durante la construcción del muro fueron las condiciones climáticas ya que el exceso de humedad en el material de conformación del muro no permitía alcanzar el grado de compactación especificado. Para contrarrestar este inconveniente se utilizó cal como agregado del material pétreo lo que mejoro la consistencia del material y logro alcanzar la compactación requerida. De esta manera se evitaron retrasos en la compactación de las capas de conformación del muro; dicho proceso se puede evidenciar en la figura 31.

*Agregado de Cal al Material Petreo*

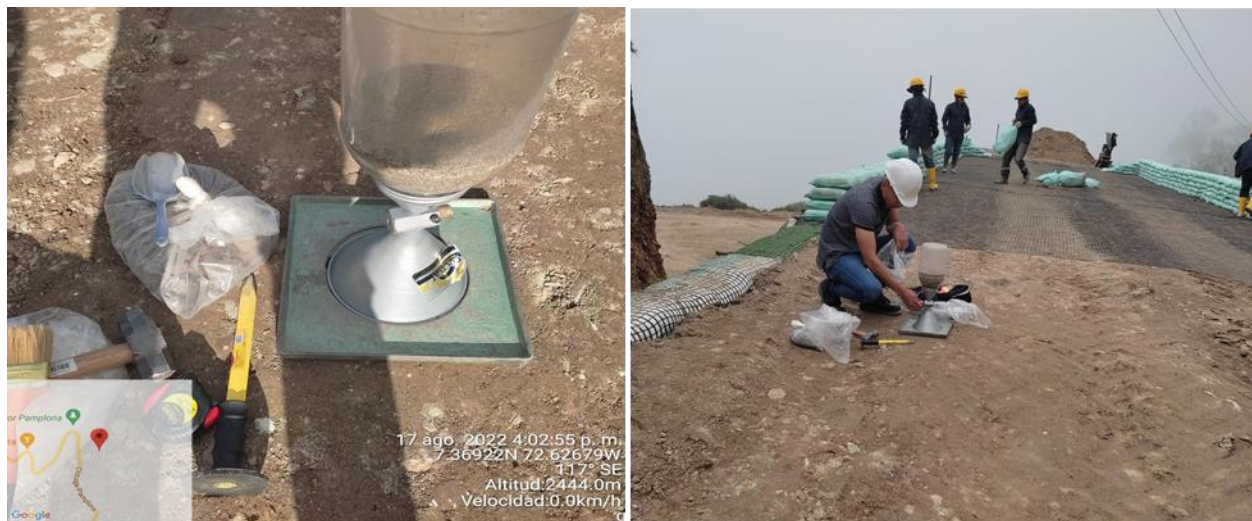
### Figura 33

#### *Ensayo con Cono de Arena*

Durante la elaboración del ensayo todo el material que se extrajo del agujero fue almacenado en bolsas plásticas, marcado y pesado. Posterior a ello estas muestras se utilizaron para determinar el contenido de humedad del suelo.

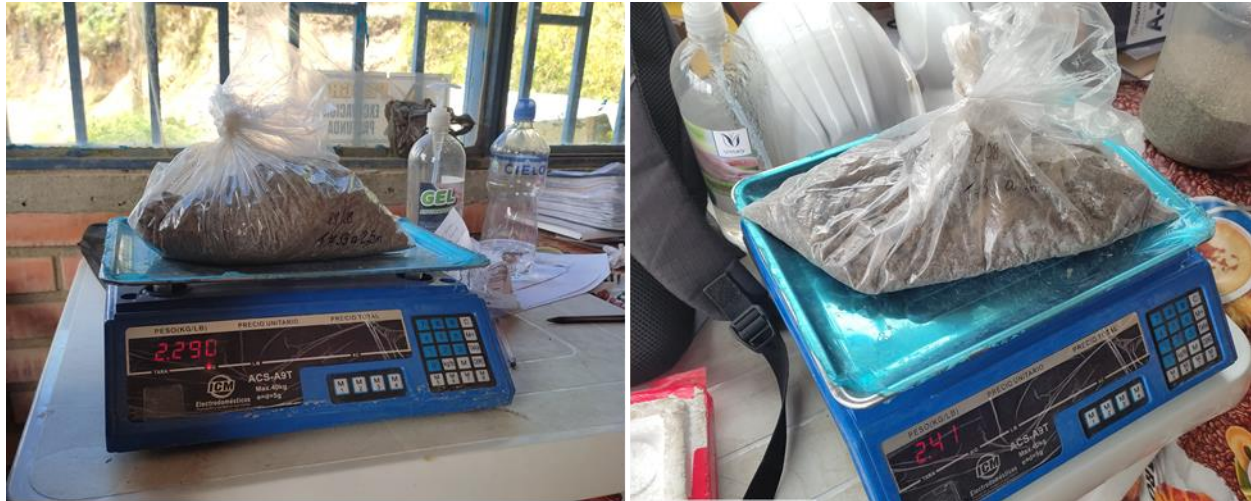
## Figura 34

### *Ensayo con Cono de Arena*

*Nota.* Una vez realizado los ensayos los datos obtenidos se registraron en un formato (figura 34). Las muestras de suelo extraídas se marcaron con fecha, terraza y altura donde se realizó el ensayo para que puedan ser llevadas a laboratorio y determinar su contenido de humedad.
