**PRÁCTICA PROFESIONAL COMO AUXILIAR RESIDENTE Y SUPERVISOR EN  
EL PROYECTO DE PAVIMENTO RIGIDO EN LAS VIAS URBANAS DEL  
MUNICIPIO DE CERRITO DEPARTAMENTO DE SANTANDER**

**PAMPLONA- 2022**

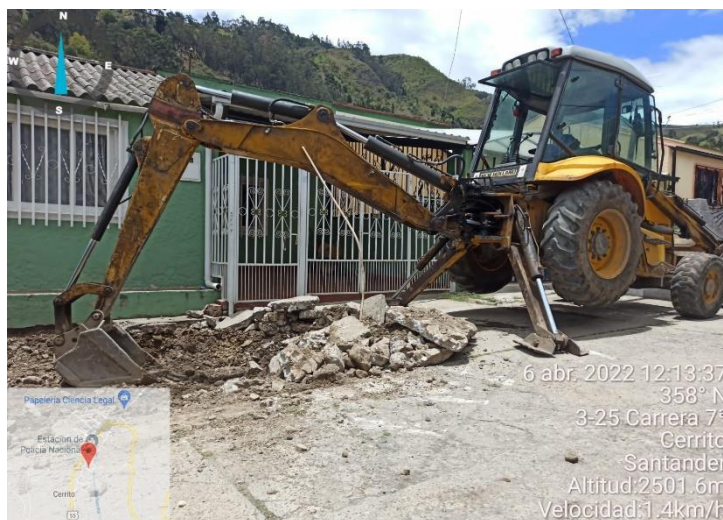
**Figura 8** Demolición de losas de pavimento rígido

Esta actividad consiste básicamente en la demolición total de las losas de concreto que conforman de la estructura del pavimento existente, este proceso de desarrolla mediante el uso de retroexcavadora, es fundamental vigilar esta actividad para evitar al máximo daños en la red principal de acueducto y gas como se observa en la figura 8.

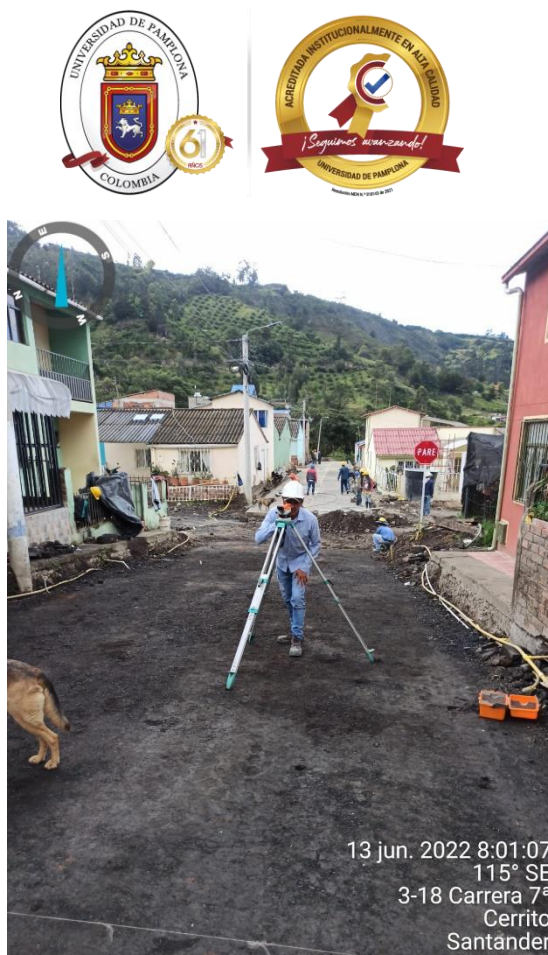
**Figura 9** Nivelación y replanteo

Después de la respectiva demolición y transporte de las losas de concreto, es fundamental realizar las actividades preliminares del proyecto, este ítem consiste en la demarcación del terreno por medio de tacos, pines interconectados por medio de hilos de albañilería para controlar los niveles de corte del terreno y el volumen a excavar en la capa subrasante como se estipula en la cartera topográfica, con el propósito de proyectar la pendiente; peralte y el bombeo de la sección transversal de la vía; esta actividad se desarrolla con equipos de topografía de alta precisión con personal capacitado para esta labor ( Topógrafo y cadenero), como se visualiza en la *figura 9*.

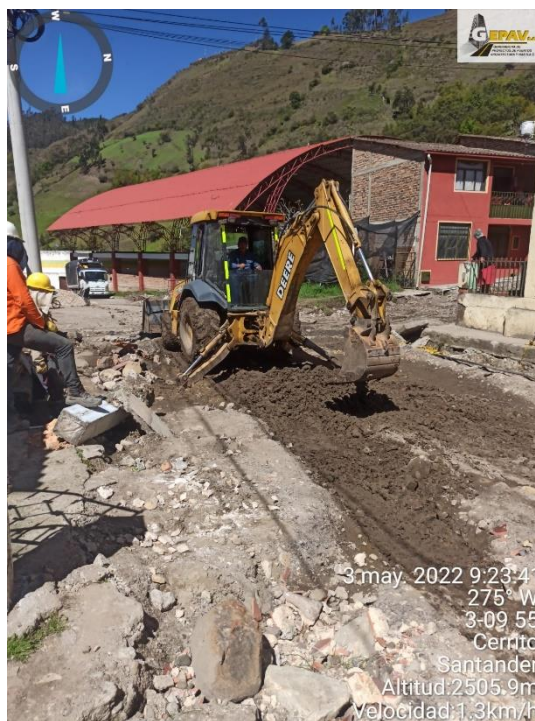
**Figura 10** Excavaciones sin clasificar de explanaciones y canales

Este trabajo consiste básicamente en el conjunto de las actividades de excavar, remover y cargar los materiales provenientes de los cortes requeridos para la explanación y canales, y secciones transversales del proyecto mediante retroexcavadora como se evidencia en la *figura 10*.

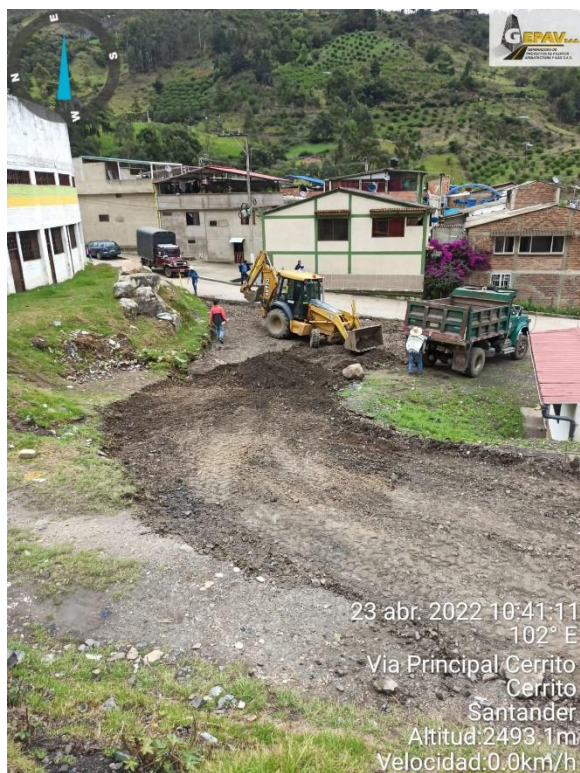
**Figura 11** Transporte de materiales provenientes de excavaciones sin clasificar

Este trabajo consiste, única y exclusivamente, en el transporte de los materiales provenientes de la excavación de la explanación, canales y préstamos, y el transporte de los materiales mediante volquetas como se refleja en la figura 11.

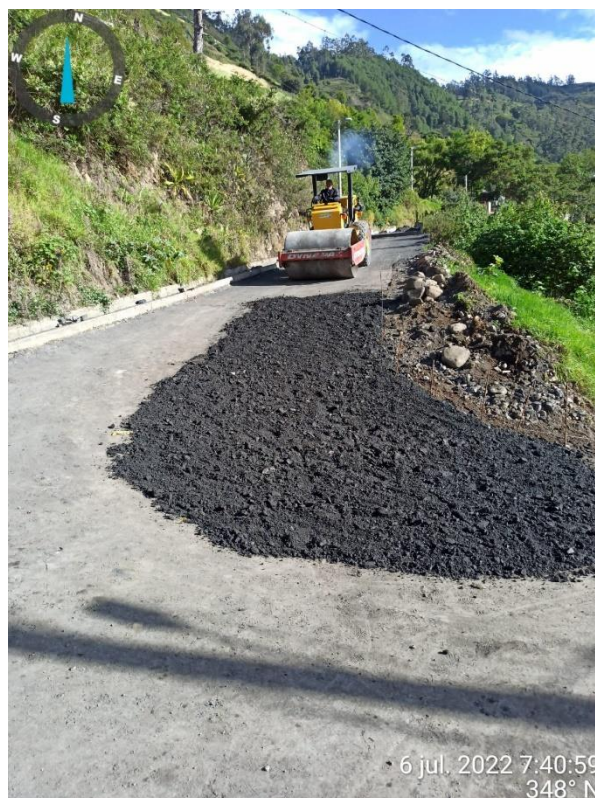
**Figura 12** Rehabilitación de la subrasante

Este proceso se basa en aplicar una capa de Subbase granular tipo C proveniente de cantera como se establece en las especificaciones técnicas de diseño con un espesor de 15 cm, para posteriormente del extendido por parte de la cuadrilla; emplear el vibro compactador y obtener una densidad optima de compactación; es de vital importancia tener referenciados los niveles demarcados por el topógrafo para así cerear el terreno y dejar la altura libre del espesor de la losa (20 cm) entre la subrasante y el nivel proyectado en el hilo de albañilería, como se representa en la *figura 12*.

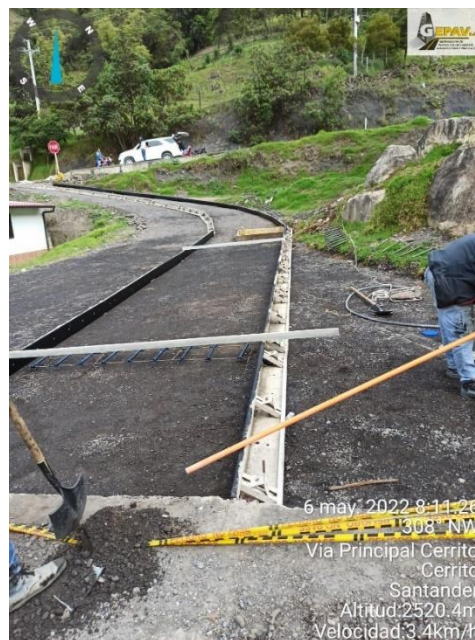
**Figura 13** Armado de Formaleta y acero de refuerzo

Seguidamente se realiza el armado del acero de refuerzo mediante dovelas de transferencia de cargas y pasadores transversales como se establece en su diseño estructural como se representa figura 13.

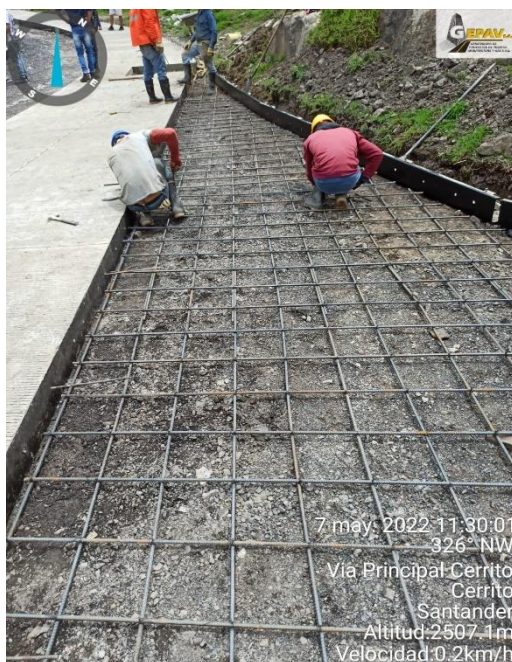
**Figura 14** Acero de refuerzo en losas irregulares

Cabe destacar que este figurado en malla de refuerzo se realiza mediante varilla de acero corrugado #4 separada cada 20 cm de longitudes y anchos variables dependiendo de la geometría irregular en la sección transversal de la losa, las dimensiones de las losas donde existen pozos de inspección de alcantarillados y rejillas de aguas pluviales; se utilizan primordialmente para prevenir dilataciones y movimientos lateral como se muestra en la figura 14.

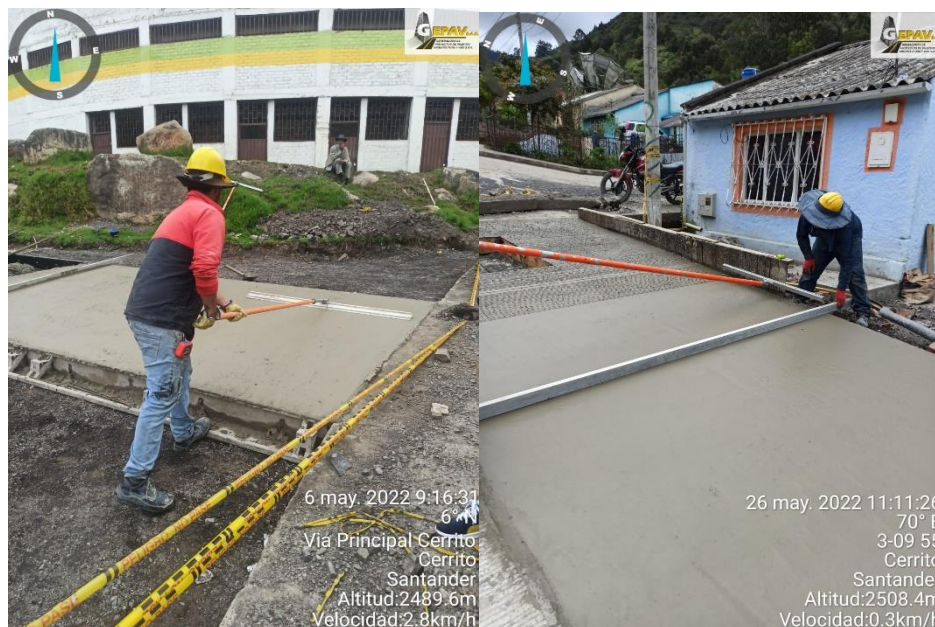
**Figura 16** Acabado y texturizado de la losa

Con respecto al acabado de la losa se utiliza el codal primeramente para remover el exceso de mezcla; posteriormente se emplea la Flota canal para darle un acabo liso a la losa y finalmente con el texturizador se hace su respectivo rayado, además dependiendo de las condiciones climáticas se aplica el anti sol, una solución acuosa que protege las losas de las radiaciones

ultravioletas y transcurrido las 24 horas se realiza el corte de las juntas de la losa mediante pulidora y su respectivo curado de las losas de concreto hidráulico como se muestra en la [figura 16 y 17](#).

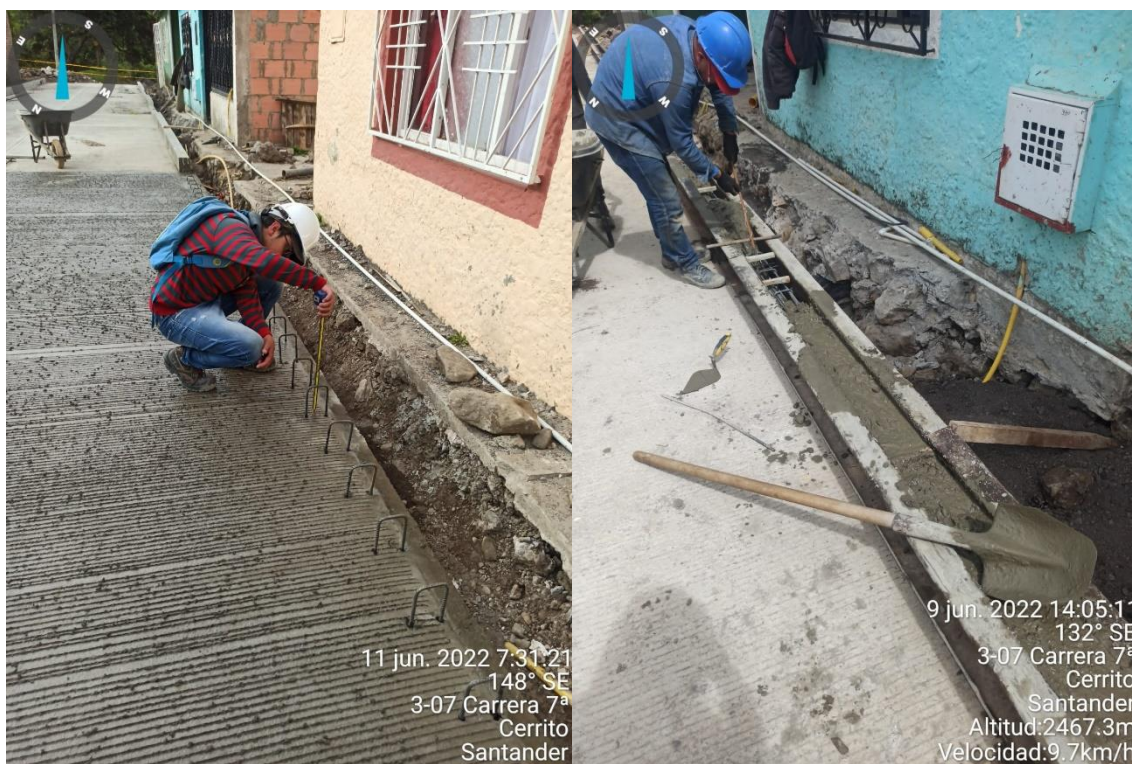
**Figura 18** Armado y fundida de bordillos de confinamiento

Este trabajo consiste en la construcción de bordillos de concreto armados, y vaciados in situ que son secciones figuradas en U de 3/8 separadas cada 20 cm reforzados con 2 barras longitudinales corrugadas traslapadas cada 6m (longitud de traslapo: 70 cm); cuyo recubrimiento es de 4 cm y dimensiones de 20cm por 15 cm vaciados con un concreto de resistencia de 21 MPA que funcionan como confinamiento para los andenes y obra de drenaje para la circulación de las aguas pluviales, los cuales se cortaron y dilataron cada 1,50 m como se observa en la figura 18.

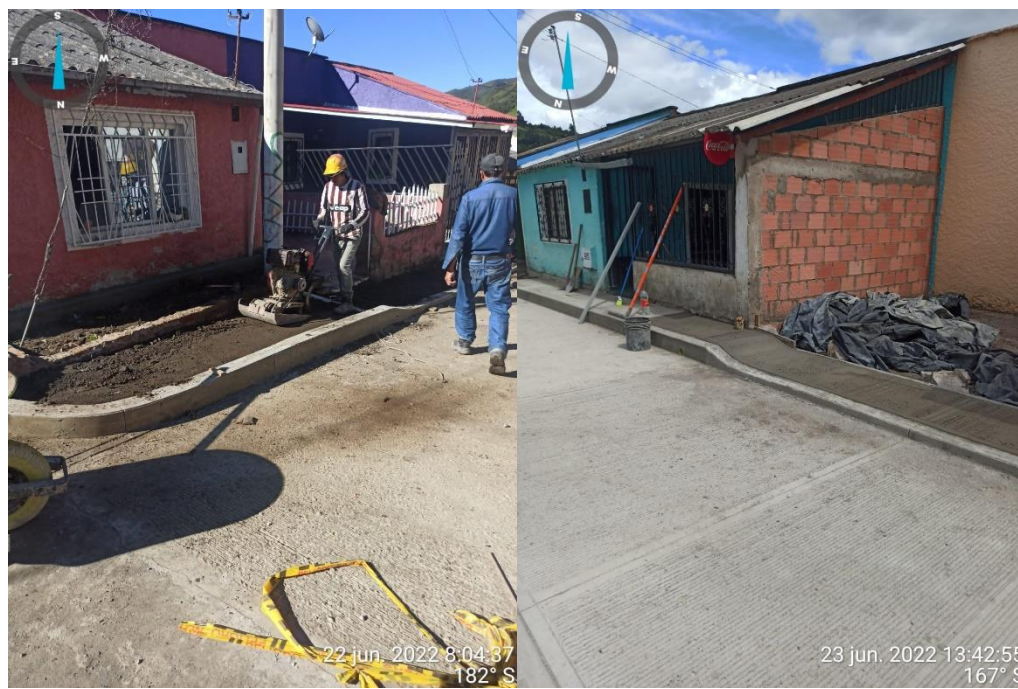
**Figura 19** Replanteo, fundida y acabado de andenes

Esta Especificación se refiere a la construcción de vías peatonales, rampas y andenes en Concreto Hidráulico de 21 MPa, su producción y vaciado se realizó in situ con espesor de 10-15 cm mediante mezcladora; una vez demolido los andenes existentes con herramienta menor e instalada y compactada la subbase granular tipo C , su acabado superficial se realiza mediante la llana tipo ratón y el texturizador, buscando un acabado estético y funcional; por último se corta y dilata cada 1,5 metros de longitud, como se visualiza en la figura 19.

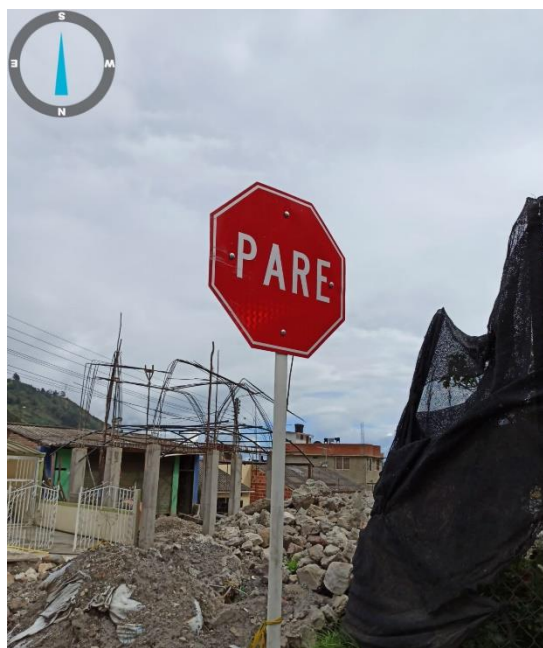
**Figura 20** Señal vertical de Tránsito

Este ítem consiste en la instalación de señales verticales de tránsito ubicadas en un sitio estratégico dependiendo del tráfico en la intersección de la vía de forma tal que el plano frontal de la señal y el eje de la vía formen un ángulo comprendido entre 85 y 90 grados, con el fin de permitir una óptima visibilidad al usuario se distribuyen dependiendo el diseño del Plan de Manejo de Tránsito como se visualiza en la *figura 20*.

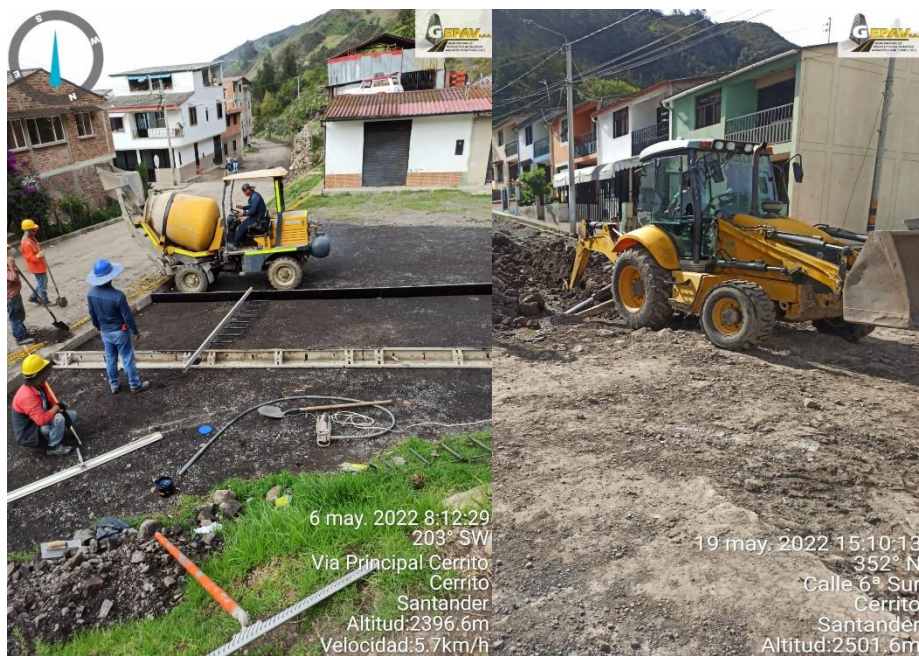
**Figura 22** Retroexcavadora y Carmix

Es fundamental destacar que la función de la maquinaria es optimizar los tiempos en el desarrollo de las actividades, y es de vital importancia controlar sus respectivos rendimientos, horómetros ,gastos de combustible y supervisar su continuo funcionamiento en la ejecución de las actividades; este proceso se realizó mediante la recolección de datos cuantitativos diarios exportados directamente a Excel y así determinar la cantidad de horas trabajadas y la cantidad de combustible suministrada por parte del contratista, a continuación en las figuras 22 y 23 se visualiza un registro fotográfico de las maquinarias más relevantes utilizadas en el desarrollo del proyecto (Retroexcavadora; Carmix; Minicargador; Vibro compactador; Volquetas)

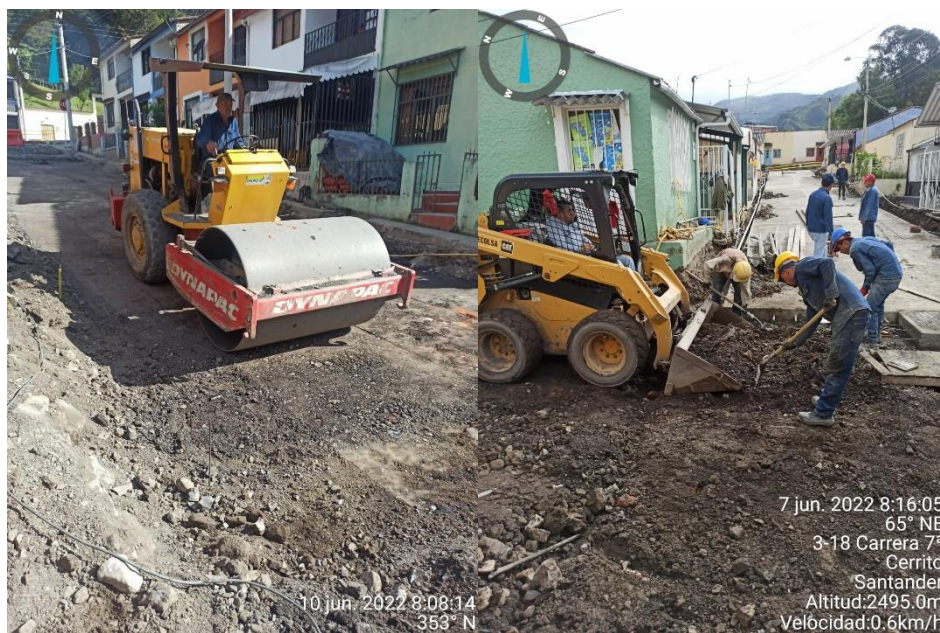
**Figura 23** Vibro compactador y minicargador

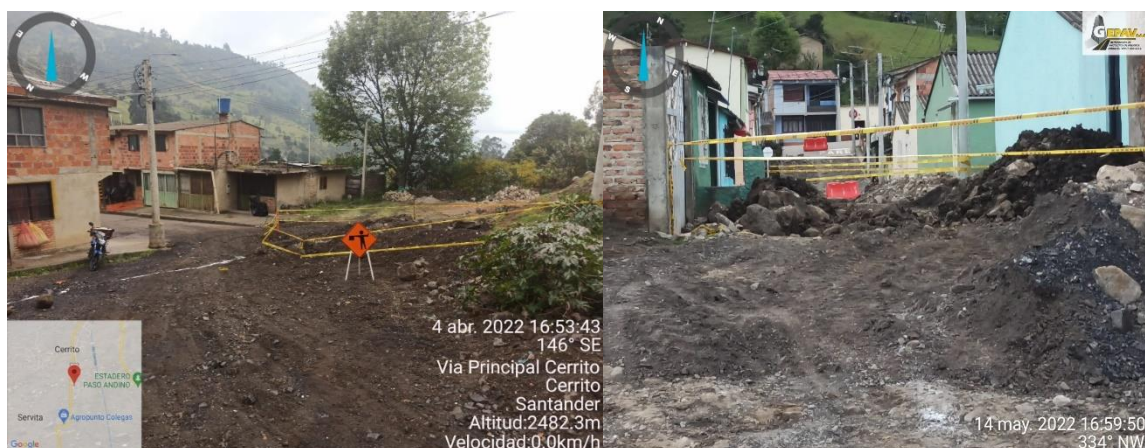
**Figura 25** Cerramiento y señalización de obra

**Cerramiento y señalización de Obra:** Se supervisó diariamente que cada uno de los tramos y área de intervención de la obra se señalizara debidamente con cinta peligro, dejando una franja libre de 50cm a los dos costados de la vía para accesos de peatones para que funcionen como elementos informativos para prevenir accidentes, en la figura 25 se observa el respectivo registro fotográfico.

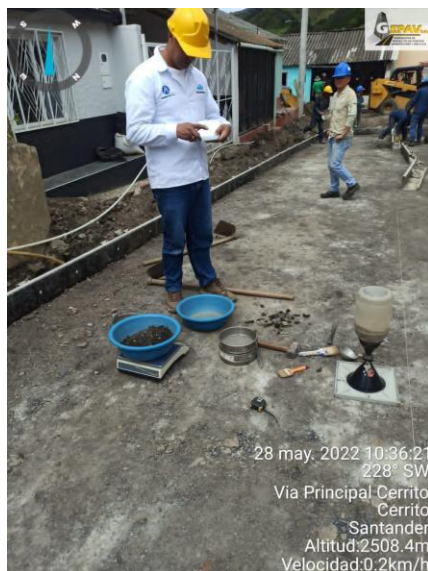
**Figura 32** Ensayo insitu de densidad de campo

estudios en laboratorio, obteniendo resultados del Proctor modificado donde se superó el 95% de la densidad seca máxima como lo establece la norma y un porcentaje de humedad óptima entre el rango 8% y 11% en base a grafica de la campana de compactación como se ilustra en la figura 32 y 33.
