PRÁCTICA EMPRESARIAL COMO AUXILIAR EN LA SUPERVISION DE DE OBRA,  
DESTINADOS A LA SECRETARÍA DE PLANEACIÓN DEL MUNICIPIO DE  
HATONUEVO, LA GUAJIRA.

Trabajo de grado para optar el título de ingeniería civil

UNIVERSIDAD DE PAMPLONA  
FACULTAD DE INGENIERÍAS Y ARQUITECTURA  
DEPARTAMENTO DE INGENIERÍA CIVIL, AMBIENTAL Y QUÍMICA  
PROGRAMA INGENIERÍA CIVIL  
PAMPLONA

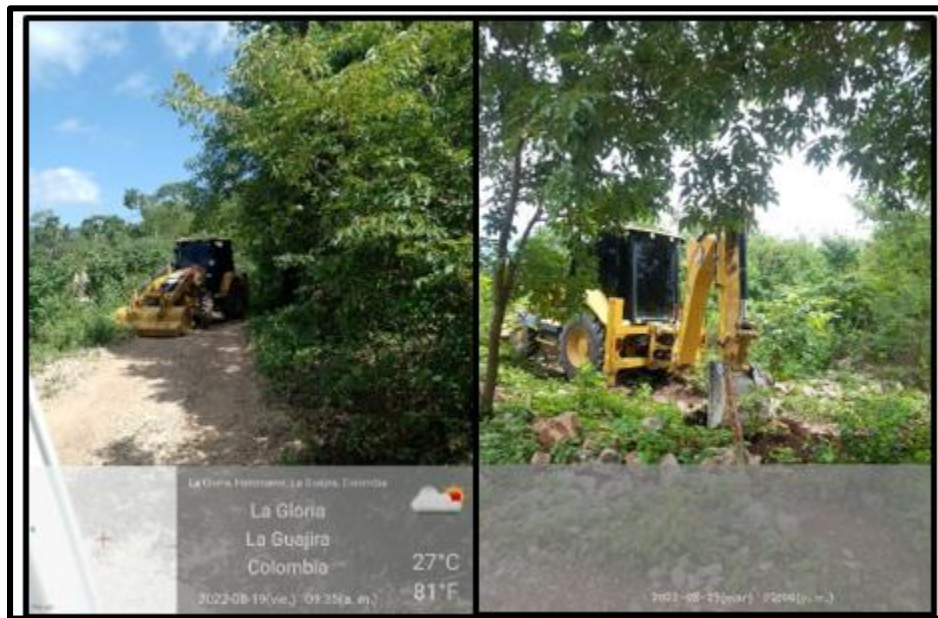
Se realizaron excavaciones que no mayores a 0.25 metros, para realizar la conformación del terreno en donde se situó la placa huella. En algunos casos fue necesario realizar excavaciones de mayor profundidad y que requieran mover mayor volumen de suelo.

**Figura 12** Descapote de terreno.

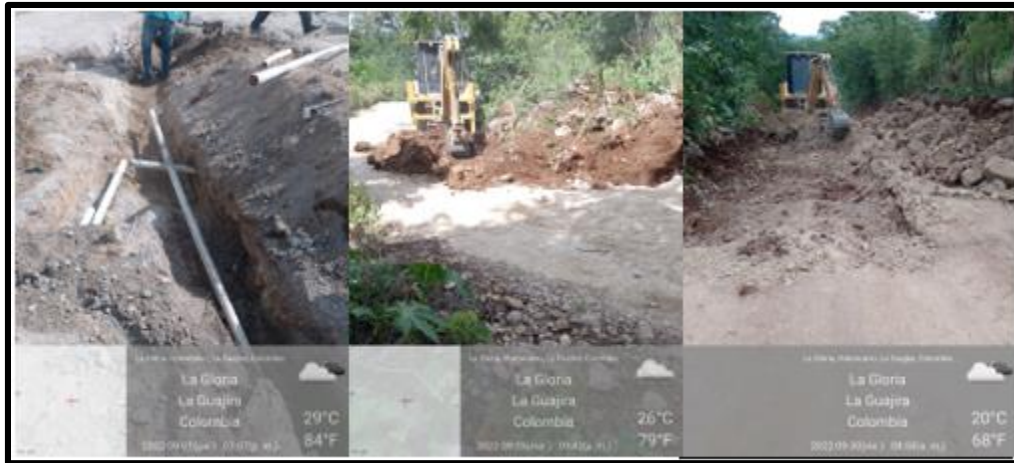
En el desarrollo de la obra se presentaron varias actividades complementarias de la actividad de excavación como la remoción elementos rocosos de mayor tamaño, traslado de tuberías, remoción de portón entre otros.

**Figura 13** Excavaciones varias sin clasificar.

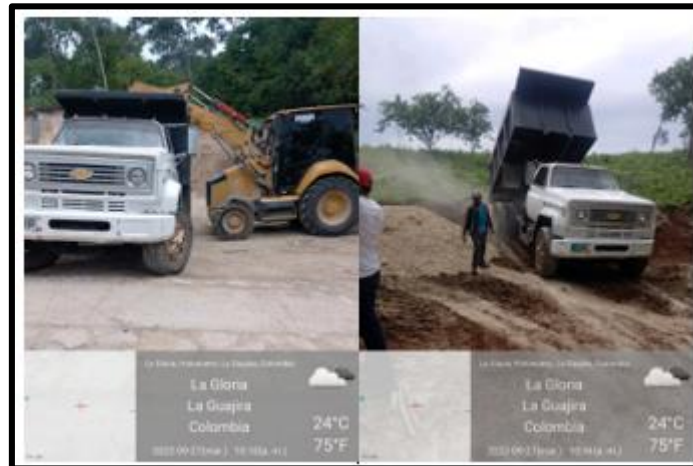
Transporte del material proveniente de las excavaciones y conformación de terreno mediante el uso de la retroexcavadora y una de las volquetas designadas.

**Figura 14** Cargue y transporte de materiales provenientes de la excavaciones y derrumbes

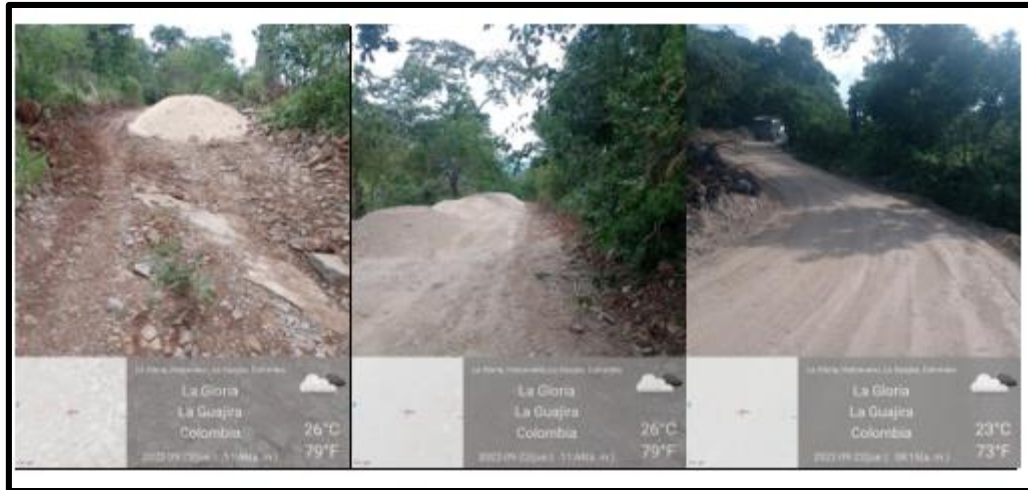
Se adecuado mediante el uso de material granular las vías existentes en la comunidad

**Figura 15** Conformación de calzada existente con adición de material granular

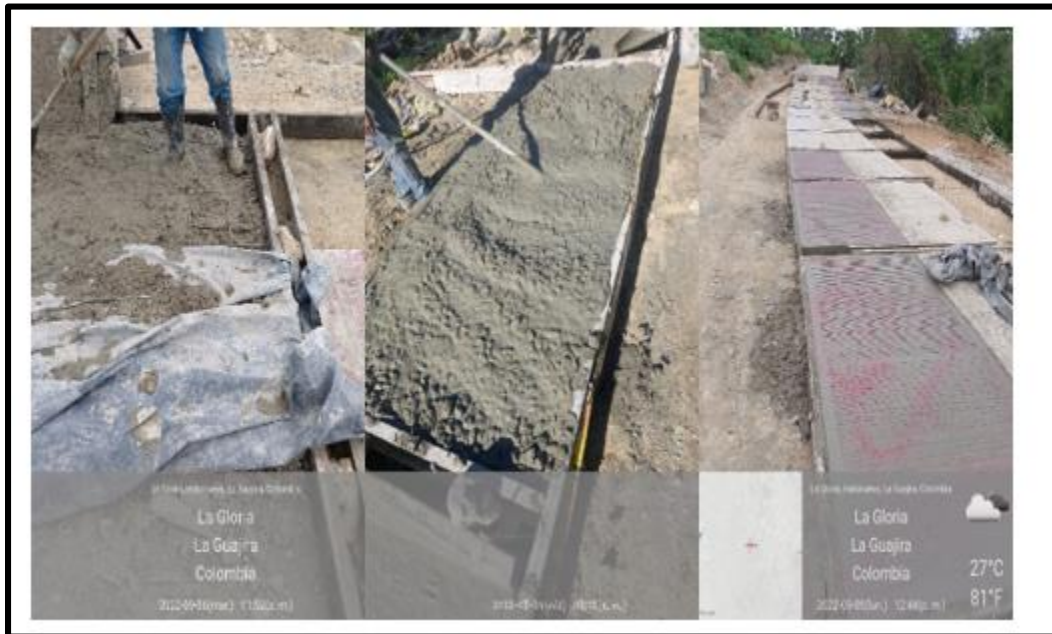
La mezcla de concreto se realizó en obra utilizando los materiales necesarios como grava, arena, cemento y agua; garantizar que el diseño de mezcla cumpla con la resistencia a la compresión de 3000 Psi. Realizando los ensayos de laboratorio en la ciudad de Valledupar en la empresa INGECONSULTA S.A.S. por el laboratorista Yaimer barros

**Figura 17** Placa Huella en Concreto de 21Mpa

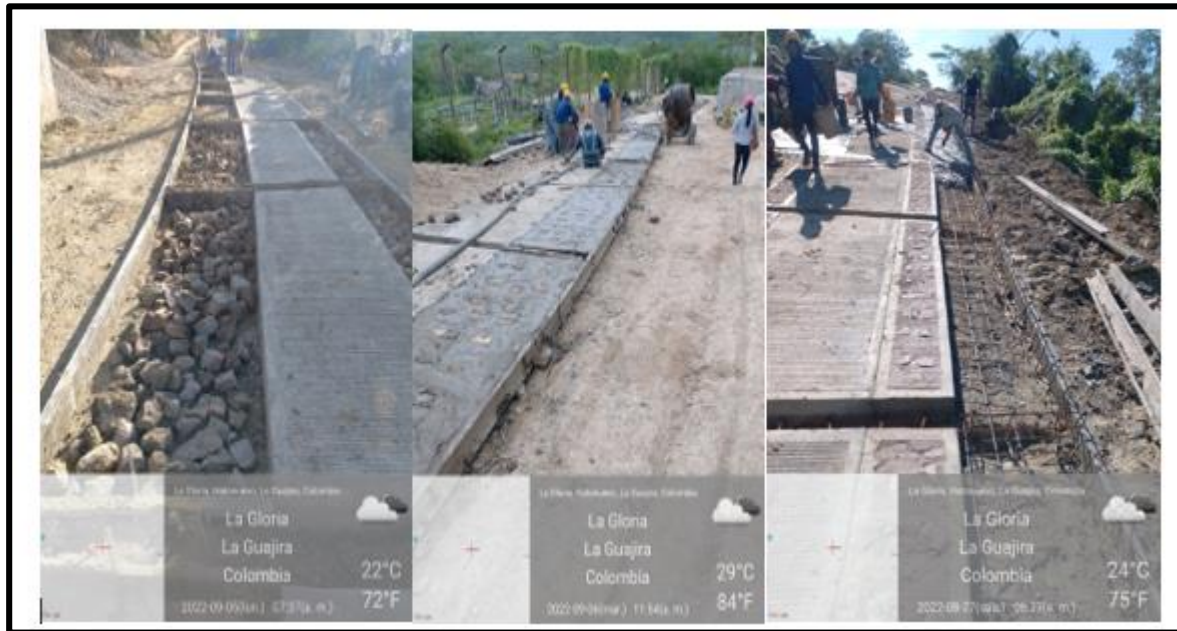
Se realizó la fundición de concreto ciclópeo el cual estaba compuesto por 60% de concreto 21Mpa y 40% de rocas de gran tamaño.

**Figura 18** Concreta resistencia 14mpa (g) (ciclópeo)

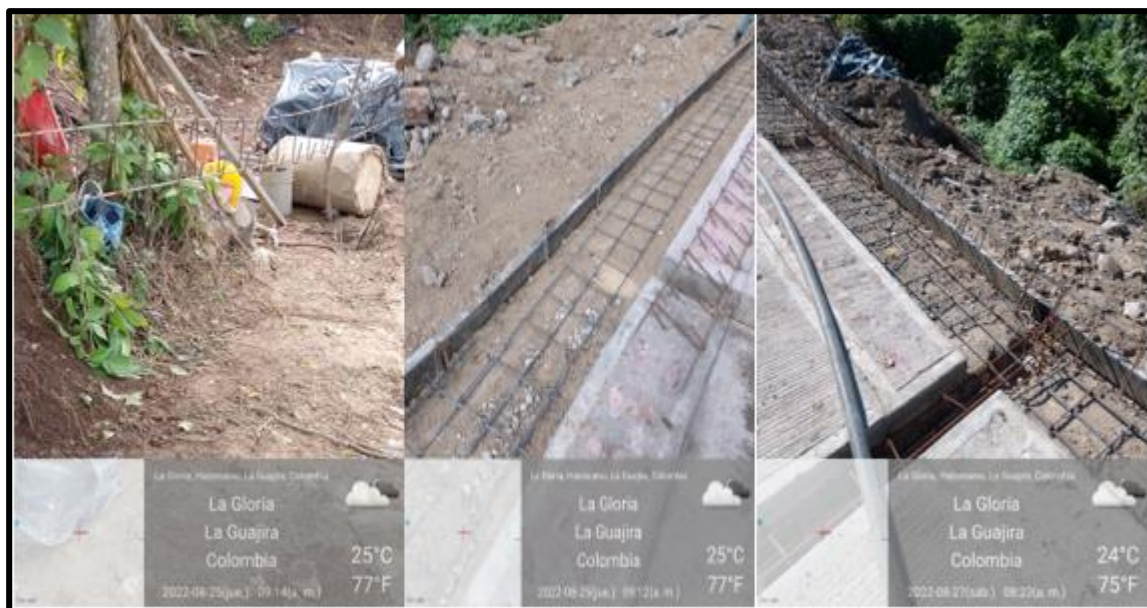
Se instalaron las mallas de refuerzo las cuales deben tener una medida de 3/8 de pulgada y deben ser amarradas con alambre que deberá tener un diámetro equivalente de 0.625 ó 0.00800 pulgadas.

**Figura 20** Acero de refuerzo fy 4200 Mpa para alcantarillas.

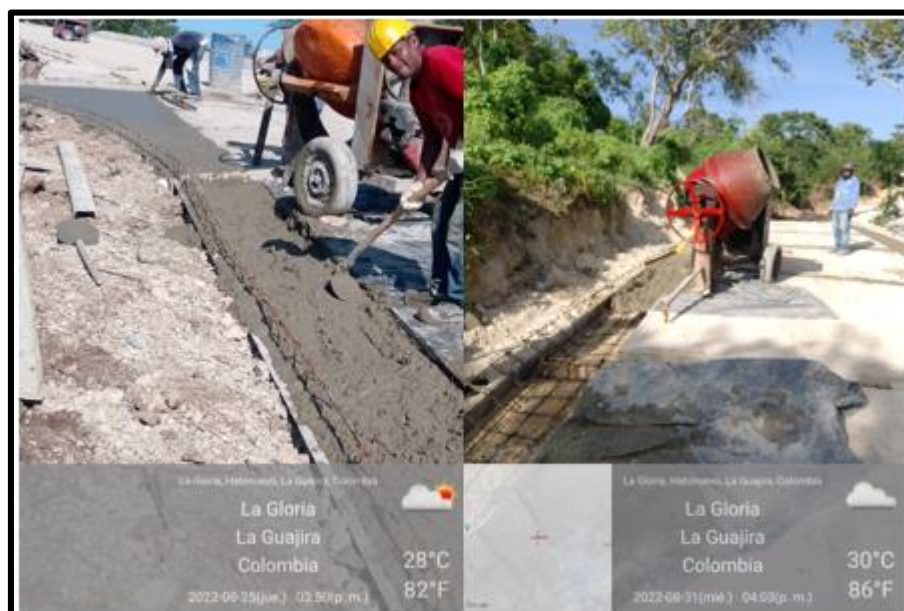
La mezcla de concreto se realizó en obra utilizando los materiales necesarios como grava, arena, cemento y agua; garantizar que el diseño de mezcla cumpla con la resistencia a la compresión de 3000 Psi. Realizando los ensayos de laboratorio en la ciudad de Valledupar en la empresa INGECONSULTA S.A.S. por el laboratorista Yaimer barros

**Figura 21** Concreto para cuneta resistencia 21Mpa.

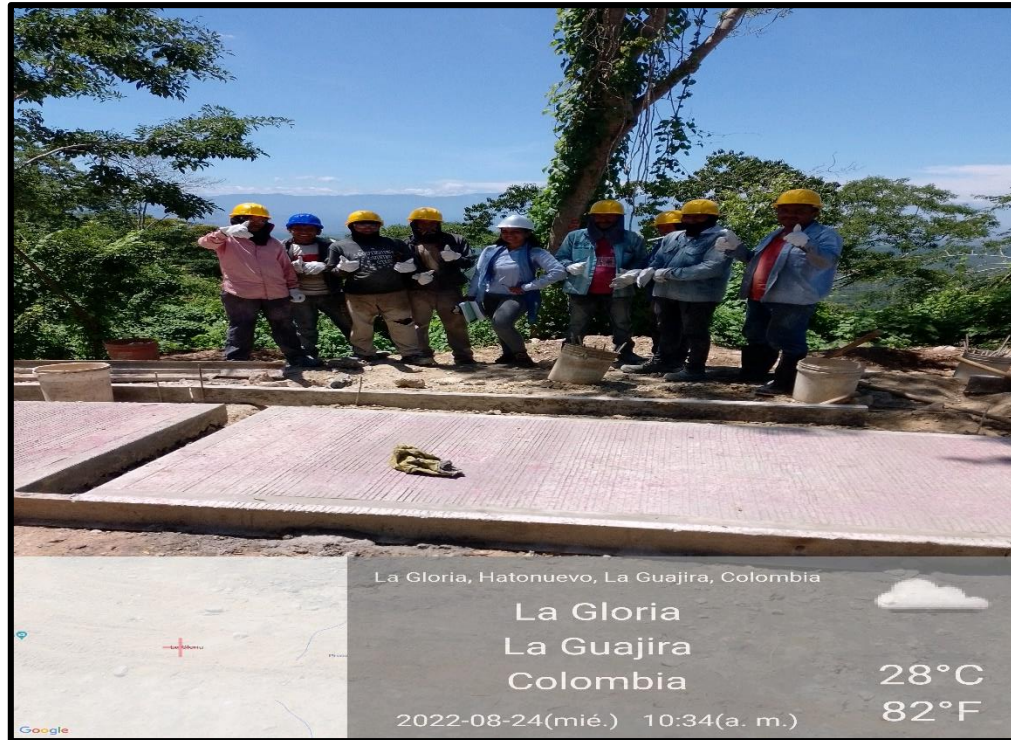
Verificando el cumplimiento del cronograma. En el decreto 1443 de 2014 capítulo 3 artículo 8 obligaciones del empleador se inspeccionó y realizó chequeo del cumplimiento durante el desarrollo de la obra y en el artículo 10 se establecen las responsabilidades del

**Figura 23** Entrega de EPP
