**PRÁCTICA EMPRESARIAL COMO SUPERVISOR TÉCNICO DEL CONTRATO  
DE OBRA DE LA ESTABILIZACIÓN DE TALUD EN LOS PUNTOS CRÍTICOS DEL  
HOGAR INFANTIL VECINAL CHOPERITO Y LA INSTITUCIÓN EDUCATIVA EL  
DIAMANTE, UBICADO EN EL CORREGIMIENTO DEL DIAMANTE, DEL  
MUNICIPIO DE PAMPLONITA, NORTE DE SANTANDER.**

Trabajo de Grado para Optar el título de Ingeniero Civil

**Universidad de pamplona**

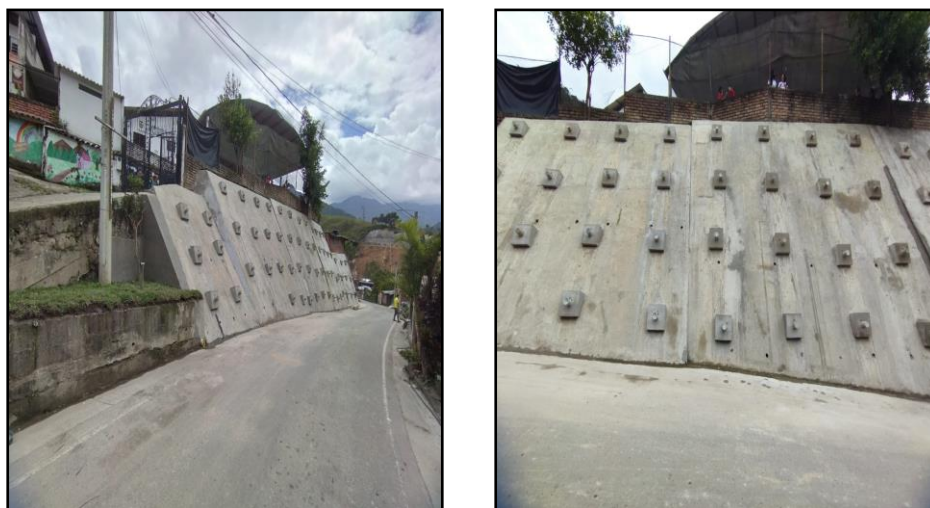
#### Figura 14

*Registro fotográfico de la construcción del muro 100% ejecutado*

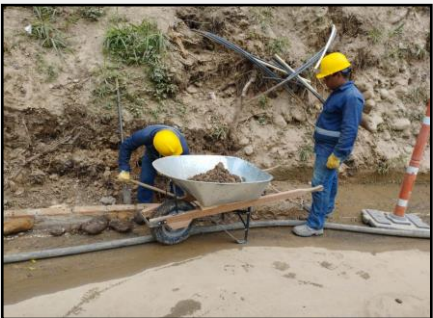
| EVIDENCIA | DESCRIPCION |
|---|---|
| | <p>Uso adecuado de los EPP en cada de una de las tareas que se desarrollaron en la obra.</p> |

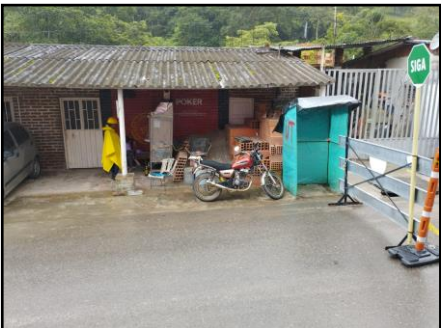
| EVIDENCIA | DESCRIPCION |
|---|---|
| | <p>Instalación de PMT, la cual plantea las estrategias, alternativas y actividades necesarias para minimizar el impacto generado a las condiciones habituales de movilización y desplazamiento de usuarios en la vía.</p> |

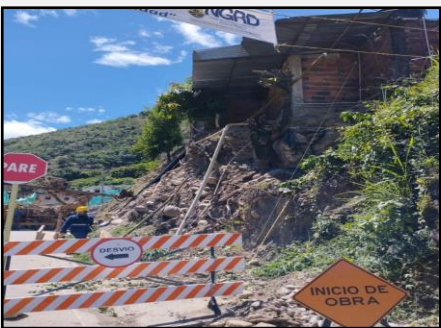
| EVIDENCIA | DESCRIPCION |
|---|---|
| | <p>Señalización transitoria durante actividades de la construcción del muro, delimitando los espacios que serán intercedidos para dicha labor.</p> |

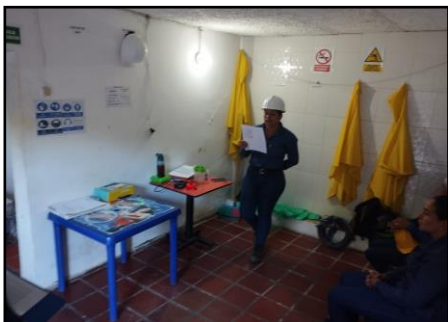
Capacitación por parte de la auxiliar SG-SST para el buen uso de los EPP, como también charlas de la prevención de accidentes, incidentes y enfermedades laborales.

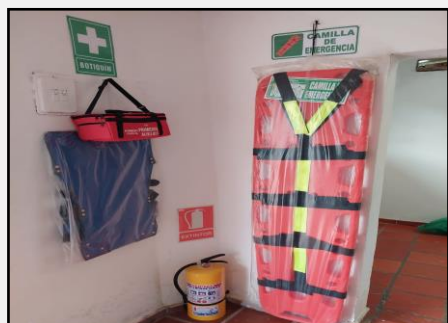
Lugar estratégico para la atención de primeros auxilios con su señalización correspondiente, encontrados en áreas cercanas y de rápido acceso, para así salvaguardar la integridad de los trabajadores.

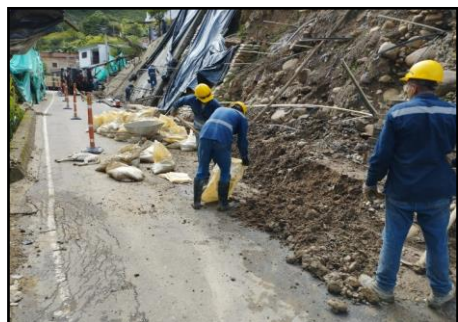
Instalación de cinta peligro para demarcar las zonas de trabajo a las que no se puede acceder, zonas peligrosas o zonas de obra.
