**APOYO EN LA EVALUACIÓN, PLANEAMIENTO Y EJECUCIÓN DEL PLAN DE MANTENIMIENTO  
(PREVENTIVO Y RUTAS DE INSPECCIÓN) Y APOYO DE PRIMER NIVEL ENFOCADO AL SOPORTE DE  
MANTENIMIENTO A TRAVÉS DE LA HERRAMIENTA TIC-ATENTO DEL CLUB MILITAR**

**UNIVERSIDAD DE PAMPLONA  
PAMPLONA, DICIEMBRE 01 DE 2022**

**TRABAJO DE GRADO PRESENTADO COMO REQUISITO PARA OPTAR AL TÍTULO DE INGENIERO  
MECÁNICO**

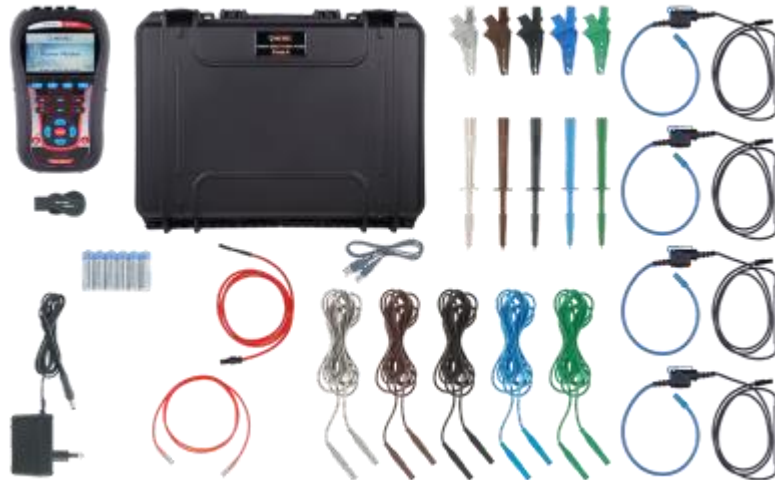
Figura 10: Medidor Metrel MI 2892 Advanced set (Metrel, s/f)

- Tensión: TRM, pico, factor de cresta (4 canales).
- Corriente: TRMS, pico, factor de cresta (4 canales).
- Potencia (activa, reactiva, aparente).
- Medidas de potencia según IEEE 1459 (System Instrumentation & Committee of the IEEE Power Engineering Society, s/f)(activa, no activa, fundamental, armónicos, desequilibrio de cargas).
- Desequilibrio, medición de flicker (50Hz).
- Análisis de armónicos hasta el armónico 50, medición de la THD.
- Energía (activa, reactiva, generada, consumida).
- Captura y registro de eventos en el suministro eléctrico (desconexiones, interrupciones, subidas, caídas).
- Monitorización y registro de corrientes de arranque.

- Presentación, instantánea y registro de formas de onda.
- Registro de sobretensiones transitorias.
- Análisis de la calidad de la energía según la normativa EN 50160 (Norma Española, 2001).
- Registro de hasta 10 alarmas ajustables.
- Medición de la temperatura.

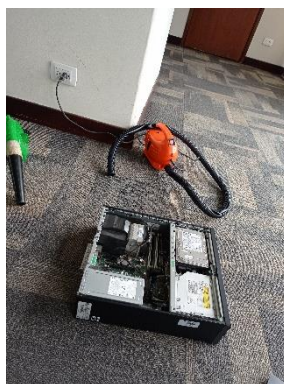
*Figura 11: Mantenimiento preventivo de equipos de computo*

El apoyo al soporte de mantenimiento con relación a servicios tecnológicos consistió inicialmente en la realización del mantenimiento preventivo de los equipos de cómputo correspondientes al personal de las áreas administrativa, control interno, financiera, planeación, reservas, sistemas, socios y talento humano; el cual consistió en una limpieza externa mediante un compresor, de los dispositivos correspondientes a cada equipo (monitor, teclado, mouse, impresora, lector de barras, etc.) y limpieza de hardware (bios (basic input/output system), cmos (complementary metal oxide semiconductor), tarjeta madre (mother board o tarjeta principal), interfaz de dispositivos, sistema de almacenamiento, puertos de comunicación, interfaz de datos (ranuras de expansión o slots), tarjetas de expansión, fuente de alimentación, etc).

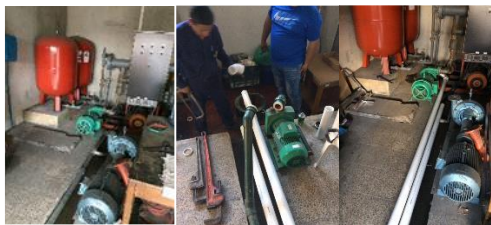
*Figura 15: Instalación de conexión de bypass del tanque auxiliar con el sistema de bombeo general*

Dentro de las actividades con respecto a maquinas se realizó inicialmente la instalación de una conexión de bypass del tanque auxiliar con el sistema de bombeo general consistiendo en la adecuación de la tubería de derivación, instalación de dos válvulas de corte y una válvula de retención, en la cual se descubrió la necesidad de realizarle un mantenimiento correctivo a la bomba correspondiente a la caldera de piscina por las condiciones de deterioro de la bomba.

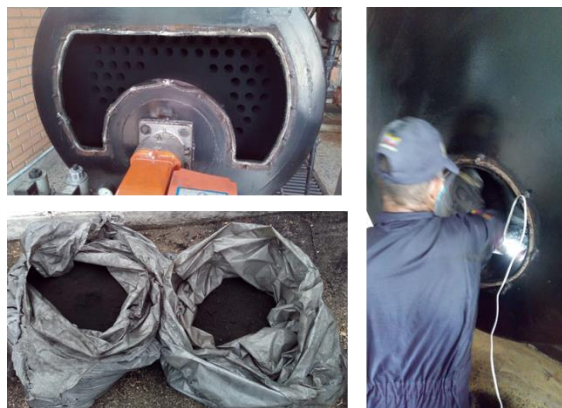
*Figura 17: Mantenimiento preventivo de las calderas Dossier 150 BHP 1-477*

Seguidamente se apoyó en el mantenimiento preventivo de las calderas Dossier 150 BHP 1-477, las cuales estaban ubicadas en las sedes Las Mercedes y Sochagota. Esta actividad se realizó con el fin de solucionar algunas novedades al funcionamiento de ellas. Donde se realizó principalmente:

- Inspección el material refractario del horno y la puerta trasera.
- Limpieza de las grietas y sacamos el material refractario que se haya desprendido. Recubrimos el mismo con un cemento refractario de fraguado al aire.

- Comprobación y lavado de los pressuretrol 1es, de toda la línea de los mismos y la línea del manómetro.
- Se refrescaron las cuerdas al tornillo de las tortugas y se les puso grafito con aceite para que no se peguen.

- Destapado de todas las cruces y comprobación de que estuvieran limpias.

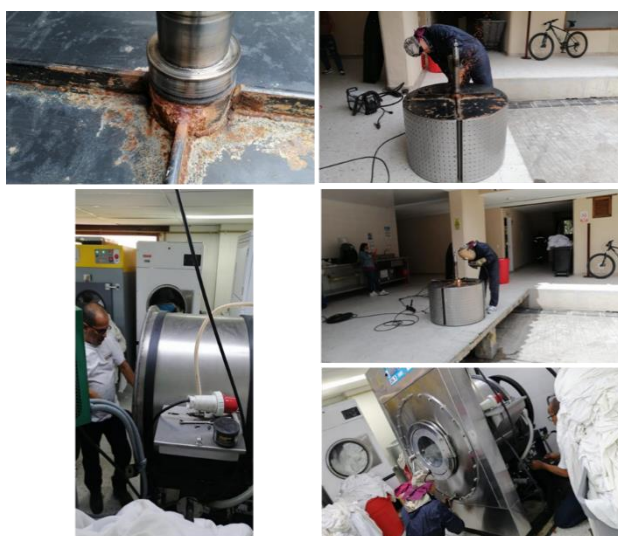
*Figura 19: Mantenimiento correctivo a lavadora industrial*

Finalmente se apoyó con el mantenimiento correctivo a lavadora industrial la cual presentaba un deterioro en su eje de rotación. A lo cual se realizó el desmonte del tambor principal para tener acceso al eje de rotación y mediante soldadura autógena se corrigió el defecto y se procedió a volver a montar el tambor.

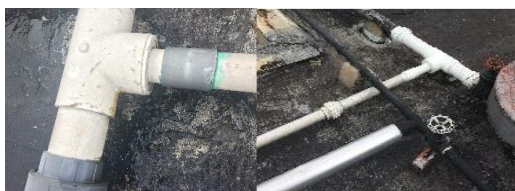
*Figura 20: Arreglo de tubería de agua correspondiente a un centro de datos que presentaba fallas de calibración ambiental*

Dentro de las actividades de infraestructura se inició con el apoyo en las revisiones de la tubería de agua correspondiente a un centro de datos en la sede Bogotá, que presentaba fallas de calibración ambiental debido a que los sensores reportaban una pérdida de presión del agua en el sistema de calibración ambiental del centro de datos de respaldo. Donde se solucionó arreglando una fuga agua en la tubería.

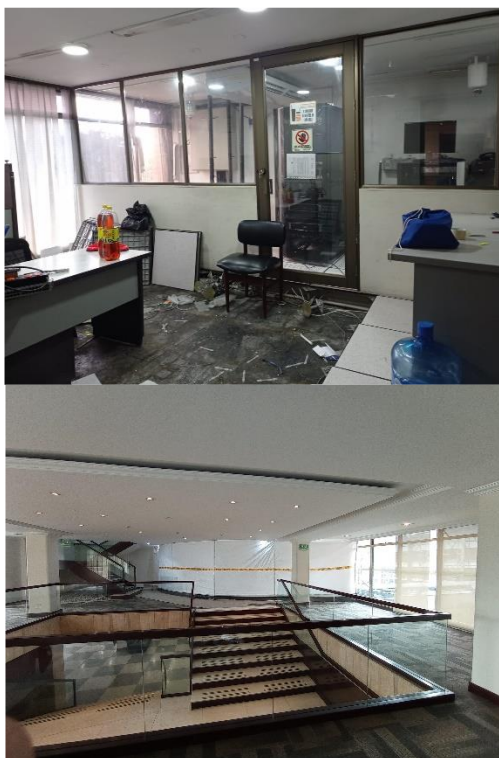
*Figura 21: Acompañamiento a la remodelación de instalaciones físicas de Data Center de respaldo*

Seguidamente por parte del área de mantenimiento se llevó acabo el acompañamiento a las obras de la actualización de las instalaciones físicas del Data Center de respaldo de la sede bogota para que estas labores no afecten el funcionamiento del centro de datos, su seguimiento y mantenimiento mensual y no interfiera con los servicios de información prestados, ya que este centro es muy sensible a los cambios ambientales y el respaldo de energía no puede ser interrumpido o apagado.

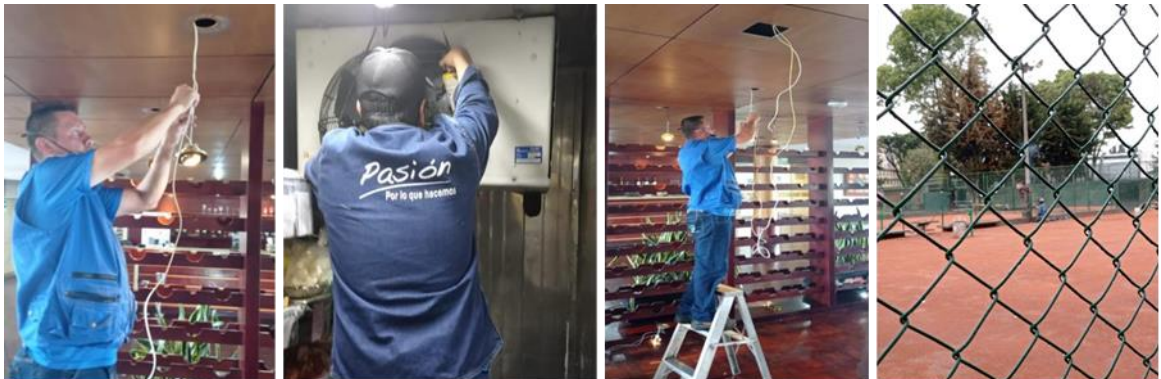
*Figura 22: Mantenimiento eléctrico*

- Cambio de 24 luces led en el cuarto piso del hotel.
- Cambio de toma corriente 110v en la oficina de dirección.
- Limpieza de las rejillas de ventilación de los cuartos de la cocina principal.
- Mantenimiento de circuito eléctrico de las neveras en general.
- Mantenimiento y reparación de líneas telefónicas.
- Cambio de luces en habitaciones y baños.
- Cambio de luces en áreas administrativas.
- Reparación del circuito de iluminación en el comedor principal de socios.
- Cambio de luces en vestieres de piscina, tenis y gimnasio.
- Revisión de los reflectores de la entidad.
- Instalación de 3 reflectores tipo led en cancha sintética de futbol.
- Revisión de los circuitos de los motores de la subestación de la planta eléctrica.
- Reparación parcial del barraje del circuito eléctrico que alimenta piscinas y talleres.

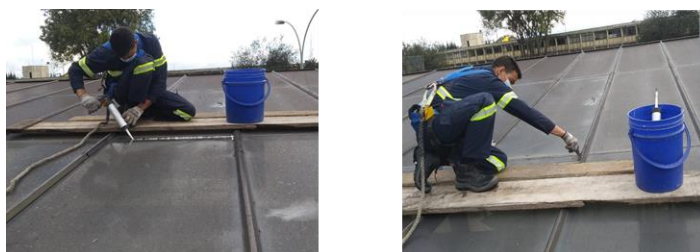
*Figura 24: Mantenimiento e impermeabilización de la estructura en vidrio del Salón Colombia*

Continuamente se apoyó en el mantenimiento e impermeabilización de la estructura en vidrio del Salón Colombia de la sede Bogotá, debido a que la temporada de lluvias se incrementó, ocasionando que el salón presente filtraciones de agua a través de toda la estructura de vidrio que contiene.

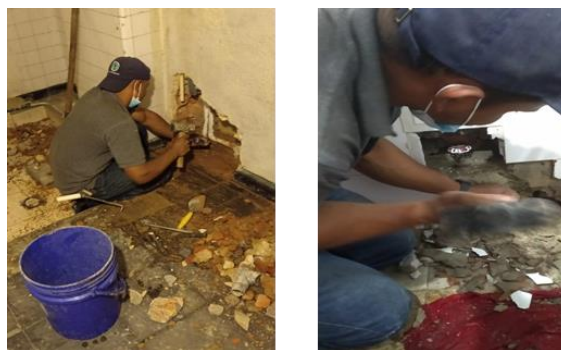
*Figura 25: Mantenimiento y reparación de la tubería de agua potable del Salón Colombia*

Estando con el personal se aprovechó para realizar el mantenimiento y reparación de la tubería de agua potable del Salón Colombia sede Bogotá, debido a los reportes de una filtración de agua que se estaba presentando por ruptura de una línea de agua potable y también la verificación de filtraciones de agua en el túnel de la sede Bogotá, con el fin de inspeccionar algunas novedades relacionadas con la humedad presentada en algunas áreas.

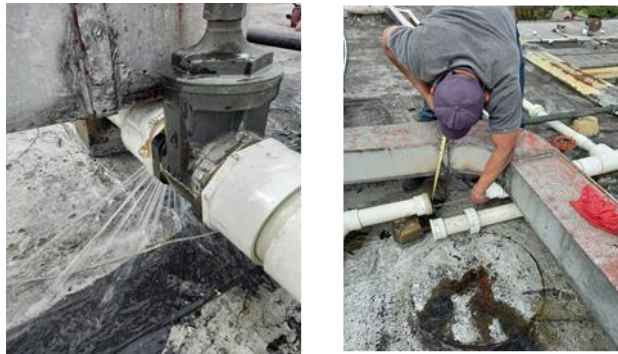
*Figura 27: Reparación de la tubería por pérdidas de agua potable en la terraza*

Continuamente se realizó la reparación de la tubería por pérdidas de agua potable en la terraza del edificio principal de la sede Bogotá.

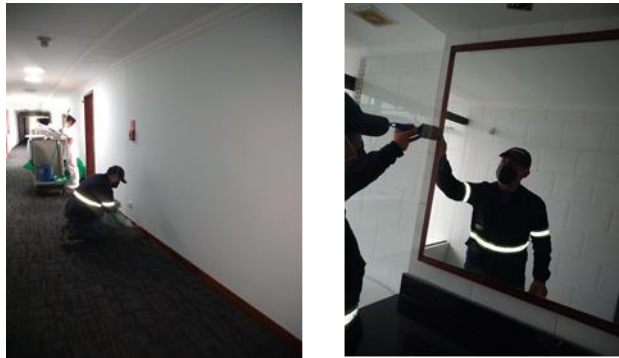
*Figura 32: Reparación daños del pasillo del cuarto piso*

Otras actividades realizadas en la sede Bogotá fueron las del mantenimiento de zonas comunes, jardines, túnel, Mantenimiento zonas húmedas, aseo del salón Colombia, recuperación del baño Swit 301 y reparación de los daños por fugas de agua potable en el pasillo del hotel en el cuarto piso.

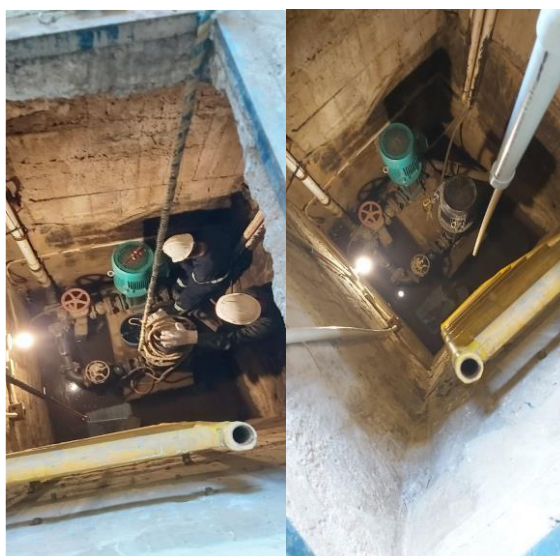
*Figura 33: Desmonte de bomba principal de bocatoma para mantenimiento*

Otras actividades realizadas durante una instancia en la sede Sochagota para resolver algunos eventos de mantenimiento solicitados en apoyo al personal de mantenimiento de esta sede fueron el desmonte de la bomba principal de bocatoma para su mantenimiento, el mantenimiento a una fuga en la tubería de PVC de agua, el mantenimiento a tubería de vapor ceptor de cafetería de socios, el mantenimiento y la reparación al aislamiento del neutro en el sistema eléctrico de las cabañas y el retiro de serpentín para su reconstrucción.
