PRACTICA PROFESIONAL COMO INGENIERO AUXILIAR DE INTERVENTORIA EN EL  
CONTRATO No. OCA-CM-003-2022 PARA “LA CONSTRUCCION DE LA CASA DE LA  
CULTURA DEL MUNICIPIO DE ACACIAS – META” A CARGO DEL CONSORCIO CASA  
CULTURA CON NIT. 901.614.097-8

Trabajo de Grado para optar el Título de Ingeniero Civil

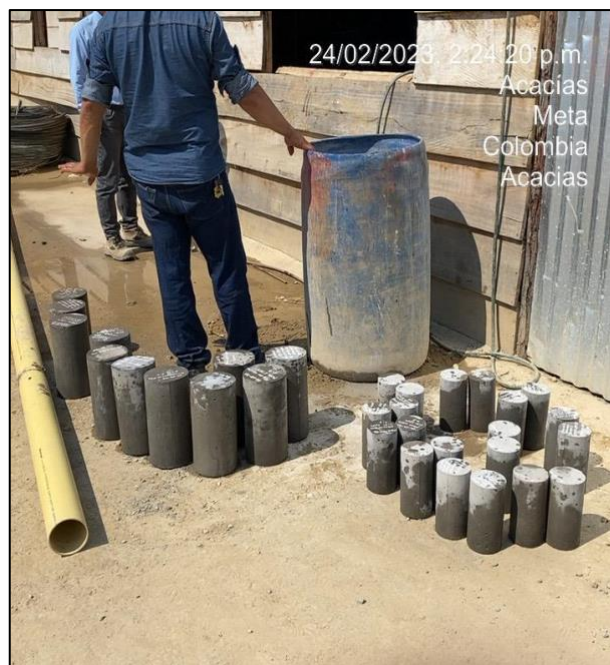
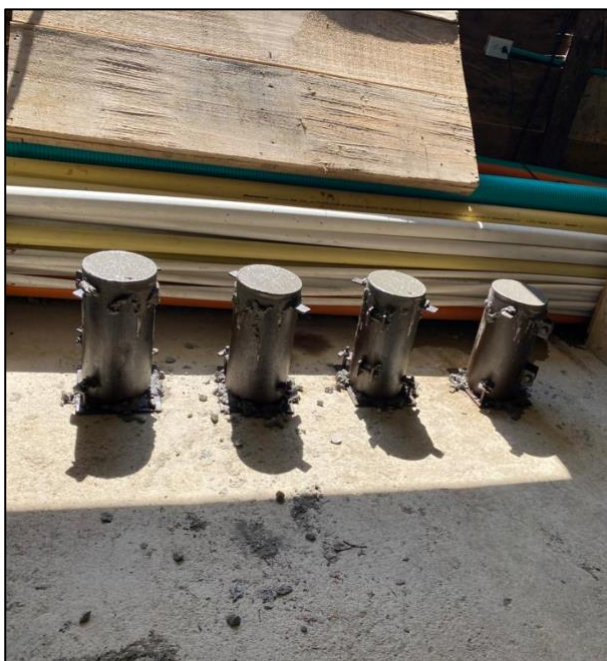
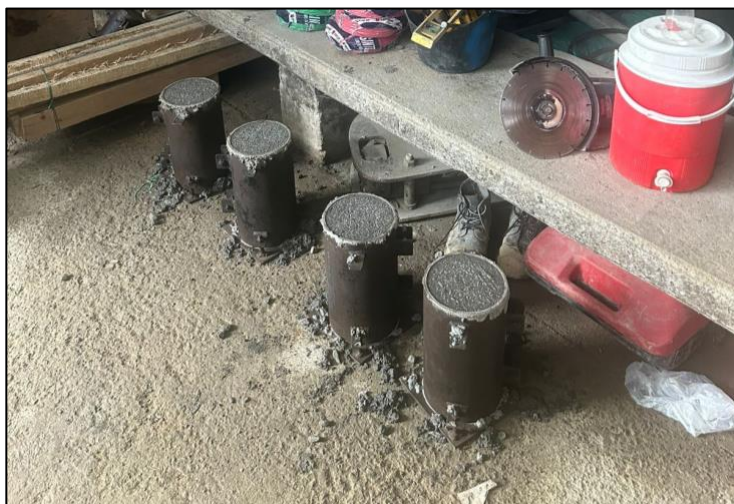
*Ilustración 10. Ensayo de resistencia a la compresión.*

**Prueba de resistencia a la compresión:** se tomaron los testigos según el régimen de la normatividad de la NTC 673 para cada una de las actividades de la construcción del proyecto o en defecto del vaciado de concreto. Con el apoyo de la norma NTC 454 que especifica la toma de las muestras de concreto, se tomaron muestras en 20 cilindros, el vaciado de cada cilindro se llevó a cabo en tres capas y 25 golpes por cada capa. A continuación, se evidencia en un documento pdf el apéndice 8 donde se muestra los resultados de las pruebas de resistencia a la compresión en certificados en el laboratorio INGELABSP S.A.S. Se tuvo la certeza de usar un concreto de 3000 psi en cada una de las estructuras del proyecto como lo son en las columnas, vigas, placas de contra piso, zapatas y entre otras estructuras que necesitaron de un vaciado de concreto.

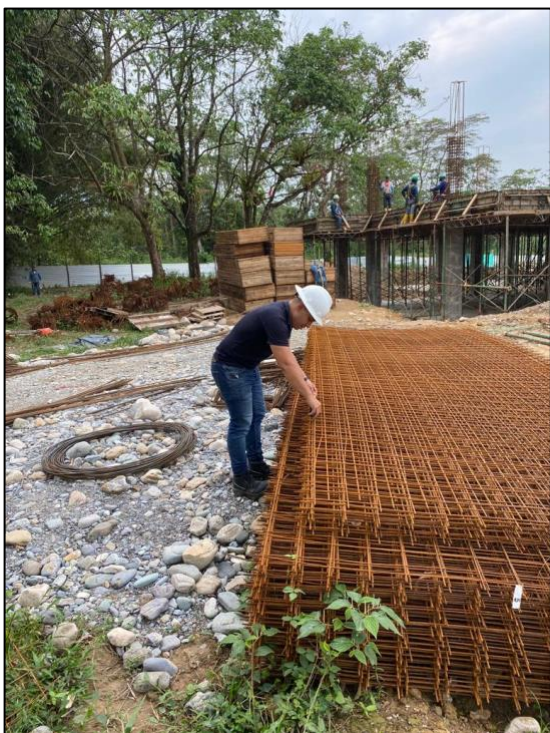
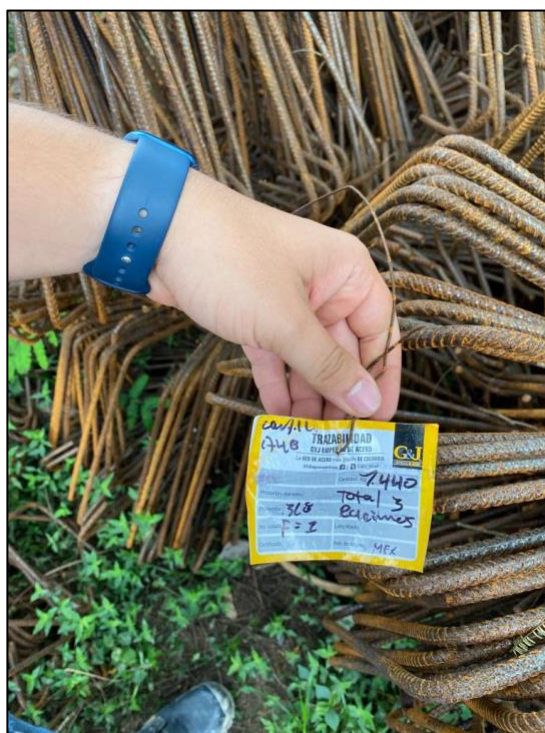
*Ilustración 11. Certificación del acero usado en la obra casa de la cultura.*

según lo establecido por las normas del acero estructural que son aprobadas por al ASTM para construcciones estructurales la empresa DEACERO le certifica a la distribuidora G&J FERRETERIAS S.A su excelente calidad en todo el acero que le proporciona a la obra en la construcción de la parte estructural en el uso de zapatas, vigas, columnas y contra piso.

El contratista hace entrega de la documentación que certifica el acero y se puede ver en un documento pdf la totalidad de los certificados en el apéndice 9.

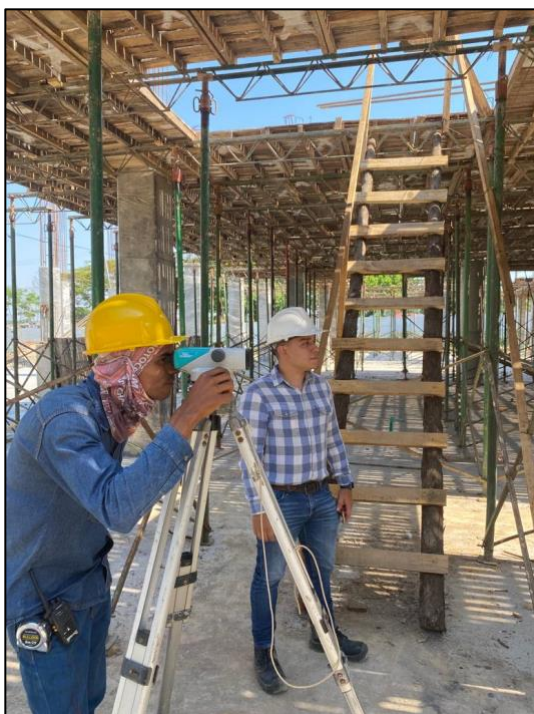
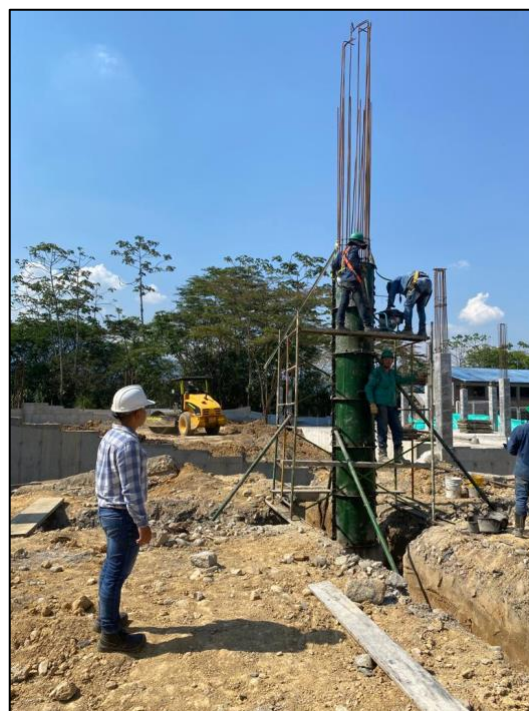
*Ilustración 12. Vigilancia del personal cumpliendo las actividades del cronograma.*

A continuación, se evidencia en fotografías la supervisión del pasante en el desarrollo de una que otra actividad ejecutada en la obra.

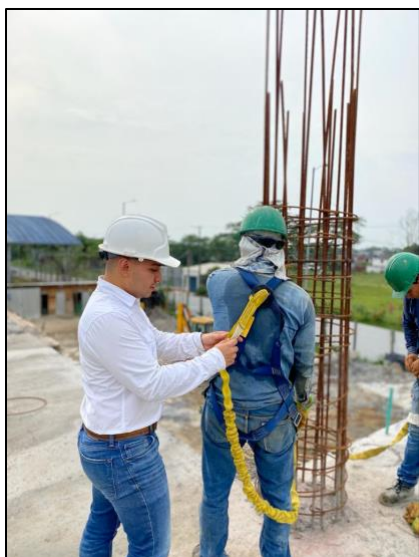
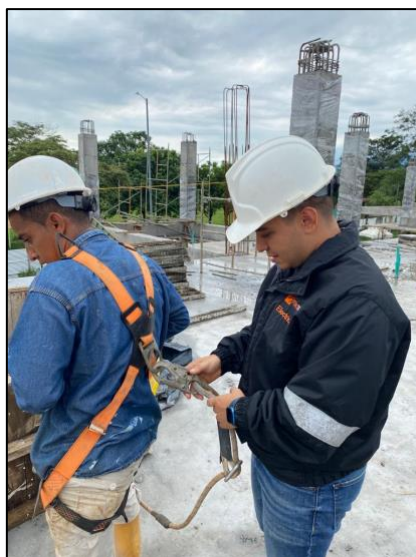
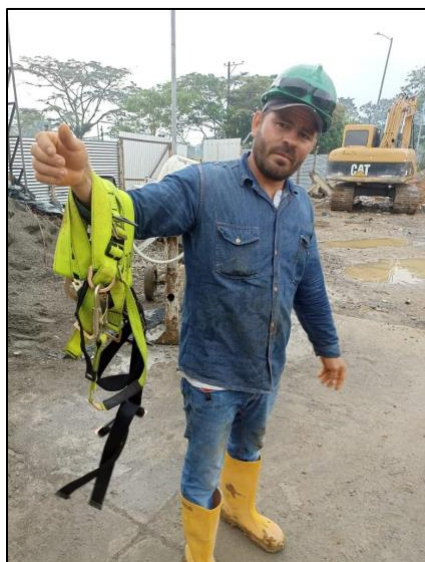
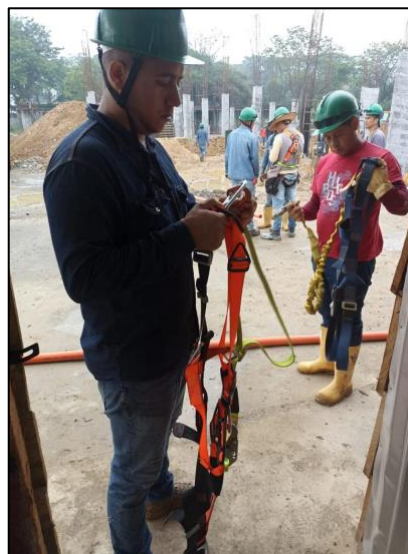
*Ilustración 17. Vigilancia del uso del arnés.*

A continuación, fotografías donde se muestra la vigilancia y el control del uso correcto del arnés por parte del personal de la obra.
