# Práctica Empresarial como Auxiliar de Ingeniería en la Oficina de Planeación del Municipio de Pamplona, Departamento de Norte de Santander

Carlos Ernesto Beltran Villegas

Universidad de Pamplona

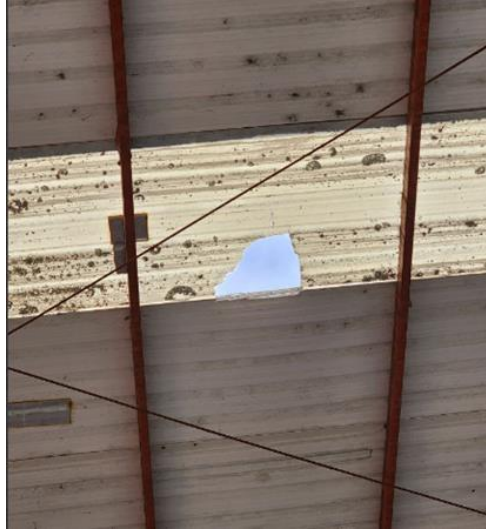
**Figura 3**

La visita de inspección a la cancha alterna del Chepe Acero reveló varias deficiencias que afectan su funcionalidad y seguridad. Durante la evaluación, se observaron pequeñas goteras en la cubierta, lo que sugiere problemas en la impermeabilización. Esto puede llevar a daños estructurales y afectar la comodidad de los usuarios. Se propone utilizar una cinta impermeabilizante Tapa Goteras de 25 x 10 m para solucionar este inconveniente de manera efectiva.

Asimismo, se identificó la necesidad de reemplazar seis tejas termoacústicas de 12 m. Estas tejas son cruciales para el aislamiento térmico y acústico, y su deterioro podría resultar en un ambiente incómodo tanto por el calor como por el ruido, impactando negativamente la experiencia durante los eventos.

*Teja mal estado Cancha Alterna Chepe Acero*

*Nota.* Se evidencian los huecos de las tejas termoacústicas de la Cancha Alterna del Chepe Acero.

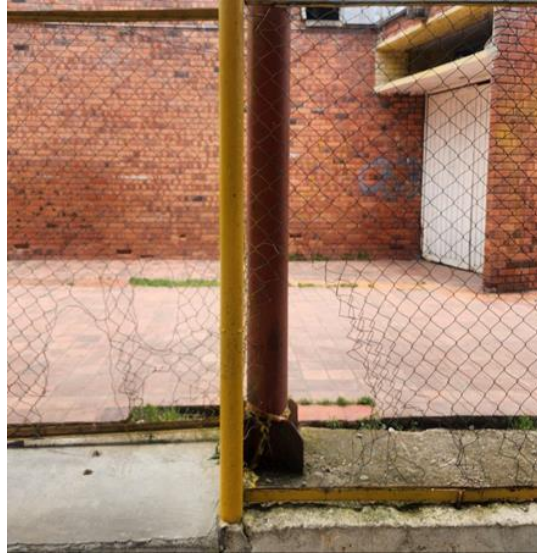
## Figura 4

### *Encerramiento mal estado de la Cancha Alterna Chepe Acero*

*Nota.* La malla eslabonada del encerramiento se evidencia con huecos y malformaciones en todo el perímetro de la cancha.

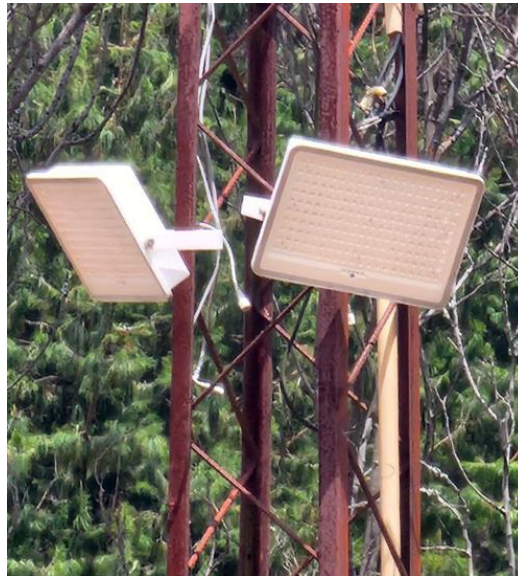
## Figura 5

### *Reflectores sin funcionamiento*

*Nota.* En todas las torres de iluminación hacia en patinódromo tienen insuficiencia de reflectores.

En cuanto a la iluminación, algunos reflectores estaban inoperativos o no funcionaban adecuadamente, lo que puede comprometer la seguridad y la calidad de las actividades realizadas en la cancha, especialmente en horarios nocturnos. Se recomienda el cambio de todos los reflectores para asegurar una iluminación uniforme y adecuada, lo que no solo mejorará la seguridad, sino que también puede ser una oportunidad para instalar luces más eficientes energéticamente.

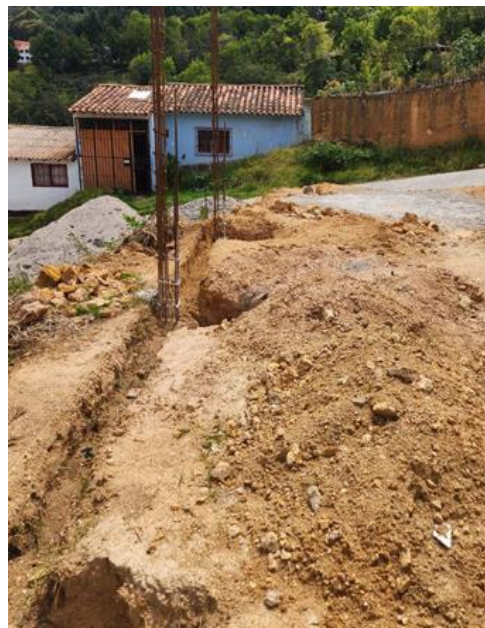
## Figura 7

*Lote Barrio los Alisos*

*Nota.* El lote se encuentra en construcción por lo cual necesitaban la delimitación de él.

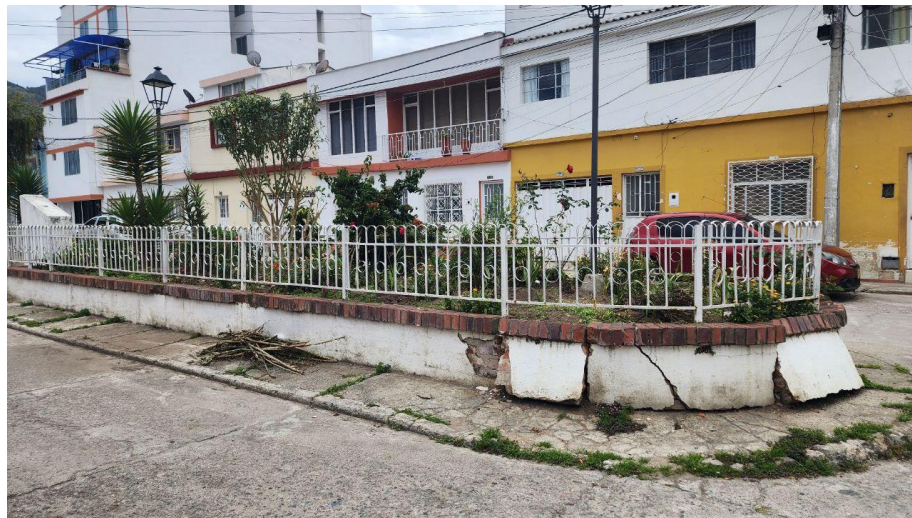
### **Figura 8**

Además, las juntas del andén presentan defectos visibles, lo que indica que han sido afectadas por el paso del tiempo y la falta de mantenimiento adecuado. Las juntas son elementos esenciales en la construcción de andenes, ya que permiten la expansión y contracción de los materiales debido a cambios de temperatura. Cuando estas juntas no están en condiciones

adecuadas, pueden generar fallos en el andén, aumentando el riesgo de hundimientos o fracturas que comprometen la seguridad de los transeúntes.

*Parque 4 Julio*

*Nota.* Parque 4 Julio en muy mal estado.

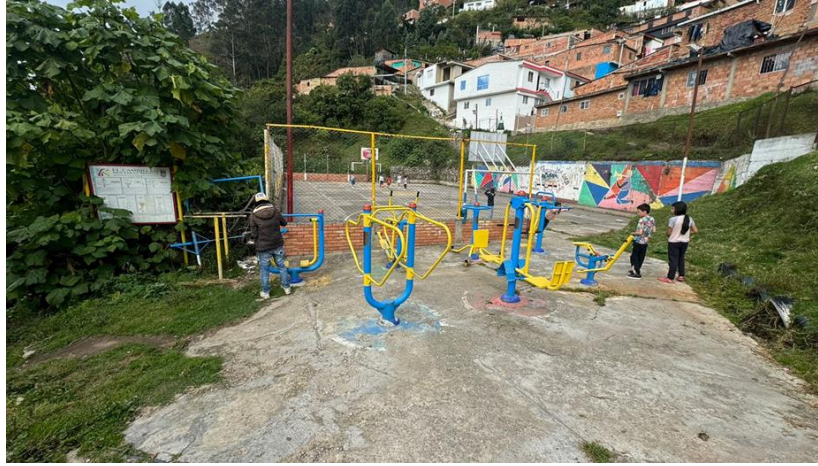
## Figura 9

### Parque El Progreso

*Nota.* El parque “El Progreso”, ubicado en las coordenadas UTM 760456.17E, 815486.17N, abarca un área total de 60,9 m<sup>2</sup>.

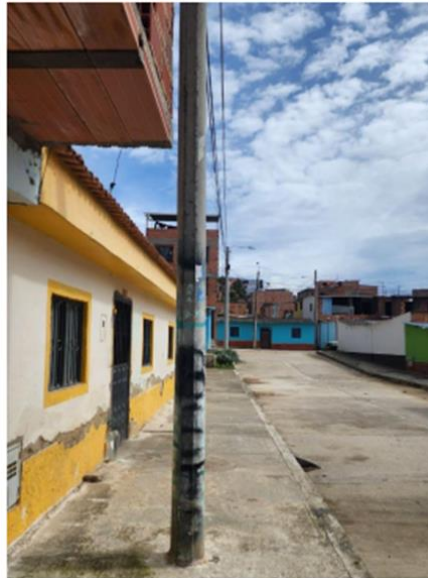
## Figura 10

*Posta mal ubicado Barrio Simón Bolívar*

*Nota.* Se observa como la desalineación del posta.

Ante esta situación, se tomó la decisión de notificar a la empresa eléctrica, Centrales, que es la responsable de la gestión y reubicación de los postes dentro de su red. Esto es fundamental, ya que la empresa tiene la autoridad para valorar la necesidad de mover el poste y garantizar que la infraestructura eléctrica no interfiera con el desarrollo de la propiedad. La intervención de Centrales se vuelve esencial no solo para que el propietario pueda continuar con los planes de construcción, sino también para asegurar que la red eléctrica cumpla con los estándares de seguridad y funcionalidad.

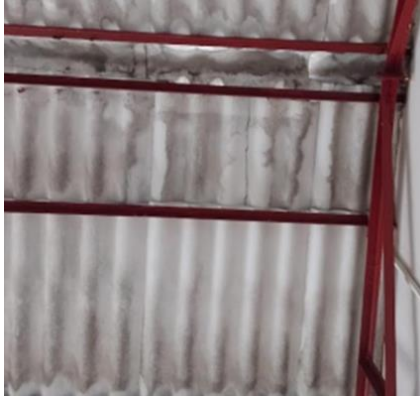
## Figura 11

*El mal estado la cubierta*

*Nota. El mal estado de la teja caballete el cual permite el paso del agua.*

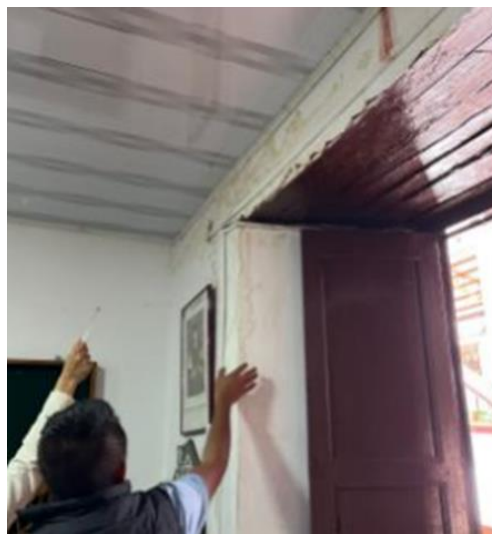
### Figura 13

#### *Falta de pintura*

*Nota.* La falta de pintura impermeabilizante es primordial para la escuela.

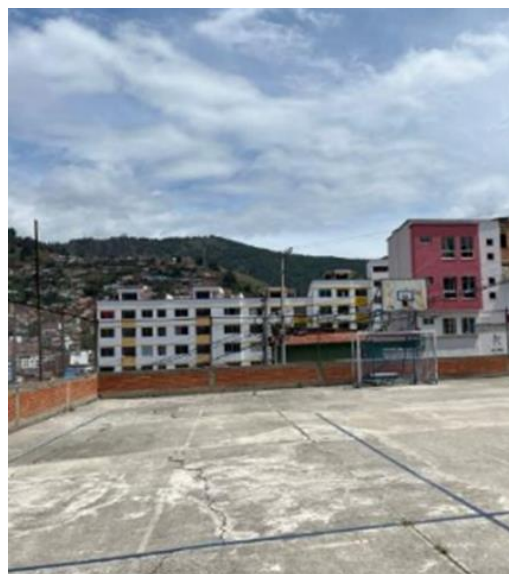
#### **Figura 14**

Otro aspecto crítico que se ha señalado es el mal estado de la cancha de microfútbol. Este espacio, esencial para la actividad física y recreativa de los estudiantes, debe estar en condiciones óptimas para fomentar hábitos saludables y promover la participación activa en deportes. Una cancha en mal estado puede limitar las oportunidades de juego y ejercicio, impactando la formación integral de los estudiantes y su desarrollo social. Además, el deterioro de este espacio podría plantear riesgos de lesiones, lo que subraya la importancia de contar con instalaciones deportivas seguras y adecuadas.

*Cancha del Institución Educativa San Francisco*

*Nota.* Se observa grietas en la placa y el mal estado de los tableros de la Cancha del Institución Educativa San Francisco.

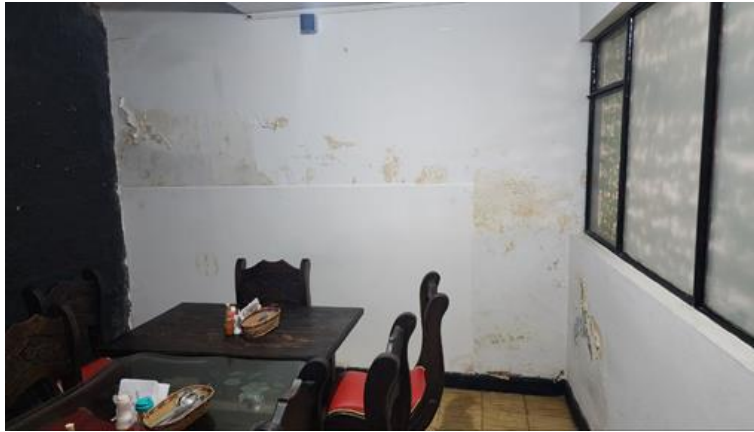
**Figura 15**

La inspección realizada para evaluar las afectaciones causadas por la humedad ha revelado una serie de factores importantes que deben considerarse para abordar eficazmente el problema. Durante la revisión, se exploraron las posibles fuentes de humedad en el lugar, lo que indica un enfoque proactivo y sistemático para diagnosticar el problema. La ausencia de fugas visibles fue un hallazgo significativo; esto sugiere que el origen de la humedad podría no estar relacionado con una falla evidente en las tuberías o en la infraestructura del edificio, lo que puede llevar a explorar factores externos o internos menos evidentes.

El alto nivel de humedad observado, combinado con la falta de olores desagradables, permite deducir que no se trata de un problema asociado a fugas de aguas residuales. Esto es crucial, ya que la identificación temprana de este tipo de problemas puede prevenir daños estructurales y de salud asociados a la contaminación por aguas residuales. Sin embargo, la presencia de humedad, aunque no esté relacionada con fugas de aguas residuales, aún puede tener efectos adversos, como el deterioro de materiales, la aparición de moho y la afectación de la calidad del aire, lo que plantea preocupaciones sobre la salud y el bienestar de los ocupantes del lugar.

*Casa Con Humedad*

*Nota.* Se evidencia la presencia de humedad en gran parte de la pared colindante con el vecino del lado derecho de la casa.

La falta de equipos especializados para la detección de fugas es un punto crítico, ya que limita la capacidad para identificar las fuentes de humedad de manera efectiva. Esta situación subraya la importancia de contar con herramientas y tecnologías adecuadas para evaluar problemas complejos de infraestructura. La recomendación de contactar a la empresa Empopamplona es un paso acertado, ya que su disponibilidad y especialización en este tipo de diagnósticos permitirá llevar a cabo una evaluación más exhaustiva. La intervención de expertos puede ser determinante para identificar problemas encubiertos que no son evidentes a simple vista y que podrían estar contribuyendo a la humedad, como infiltraciones, condensación o problemas en el sistema de drenaje.

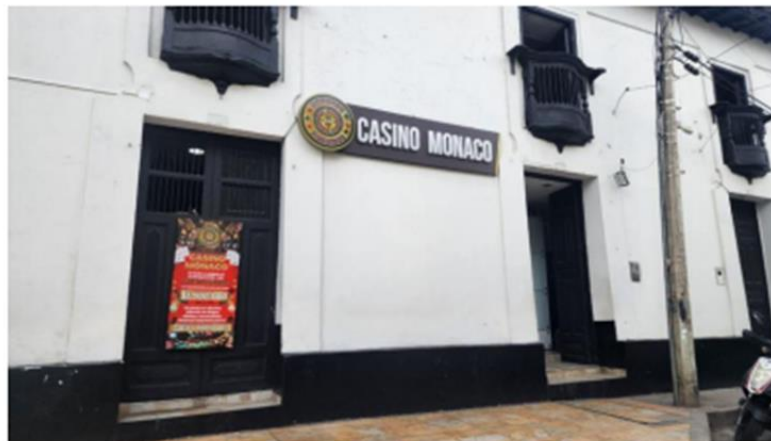
### **Figura 17**

#### *Uso de suelos Casino Mónaco*

*Nota.* Se observa el letrero de color rojo el cual no es admitido en el PBOT “Plan Básico de Ordenamiento Territorial”.

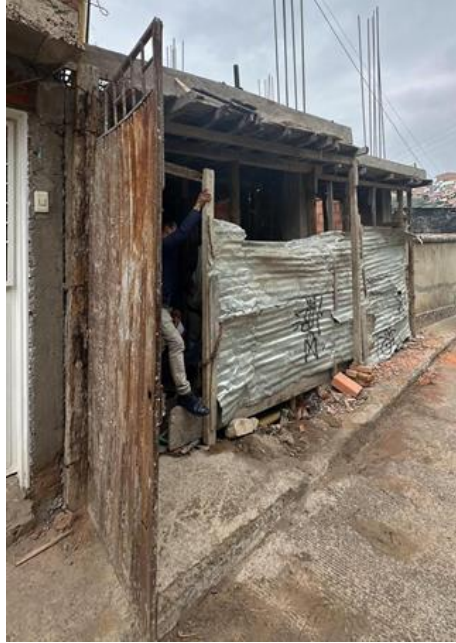
## Figura 18

### Obra en construcción

*Nota.* Se evidencia la construcción sin el anuncio de licencia de construcción en la Carrera 1 # 6-107

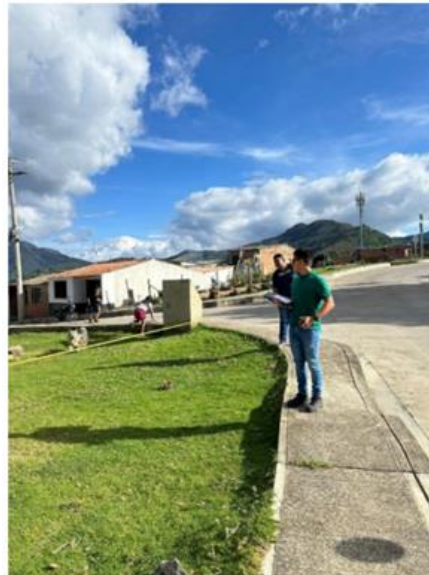
## Figura 19

*Zona verde de la Urbanización Brisas de Pamplonita*

*Nota.* Medición de la zona verde de la Urbanización Brisas de Pamplonita.

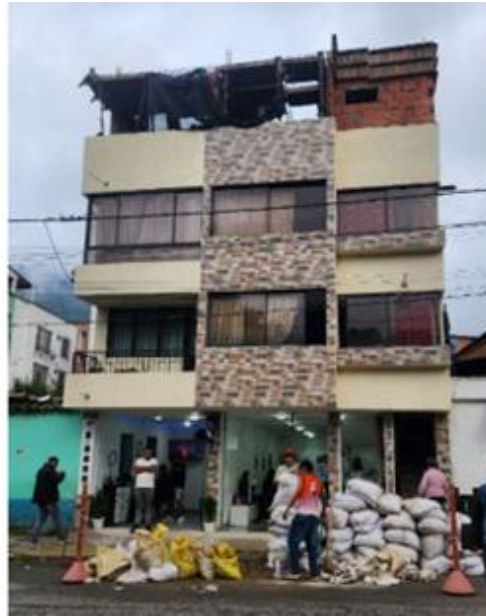
**Figura 20**

*Obra en Construcción*

Nota. Como se observa en imagen, se encuentran bultos de materia granular en un lugar el cual no tienen ninguna clase de permiso.

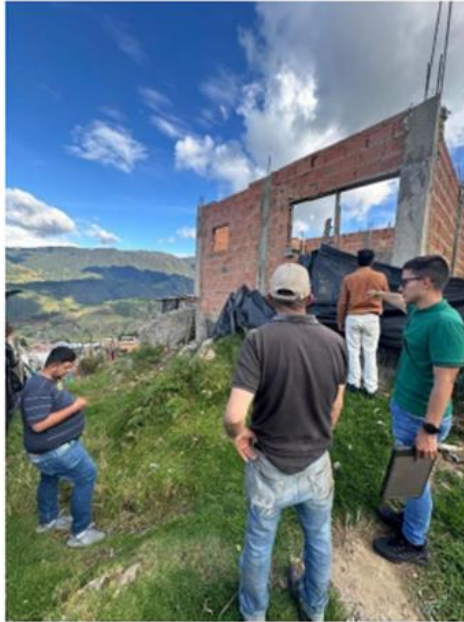
**Figura 21**

*Casa en zona Privada*

**Nota.** Casa construida en zona privada de la urbanización Brisas de Pamplonita.

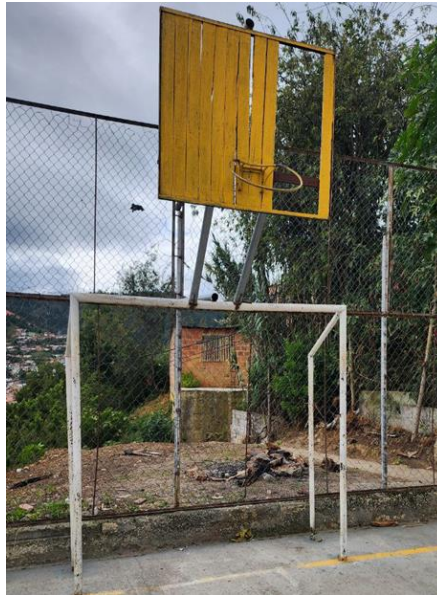
**Figura 22**

La inspección técnica de la cancha Cristo Rey en el sector inferior evidencia múltiples deficiencias que comprometen la seguridad y funcionalidad de este espacio recreativo. La ausencia de una cubierta sugiere que los usuarios están expuestos a condiciones climáticas adversas, lo que puede limitar el uso de la cancha y afectar el bienestar de los deportistas, especialmente de los niños, quienes son los principales usuarios del lugar.

El deficiente estado del sistema de iluminación es otro aspecto crítico, ya que la falta de una iluminación adecuada puede generar riesgos adicionales al momento de utilizar la cancha en horas nocturnas, aumentando la probabilidad de accidentes y lesiones. Esto también puede disuadir

*Cancha parte Baja de Cristo Rey*

*Nota.* Se observa el mal estado de las canchas de baloncesto.

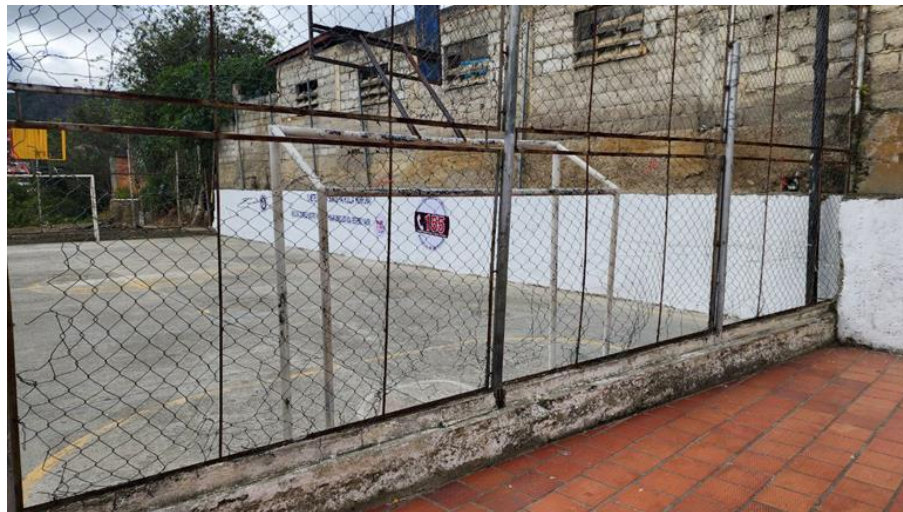
**Figura 23**

El deterioro generalizado de las instalaciones deportivas destaca la necesidad de una intervención urgente para garantizar un entorno seguro para los usuarios. Un estado de abandono o deterioro no solo afecta la estética del lugar, sino que también puede tener un impacto negativo en la salud física y emocional de los niños que utilizan la cancha para jugar y socializar.

Por último, el cerramiento perimetral de la cancha, que se encuentra significativamente afectado, representa otra área de preocupación. Un cerramiento adecuadamente mantenido es crucial para prevenir el ingreso de personas ajenas durante el uso de la cancha, lo que asegura la seguridad de los usuarios y protege el espacio de vandalismo o daños.

*Cancha parte Baja de Cristo Rey*

*Nota.* Se evidencia la falta de mantenimiento en toda la cancha y en su zona perimetral.

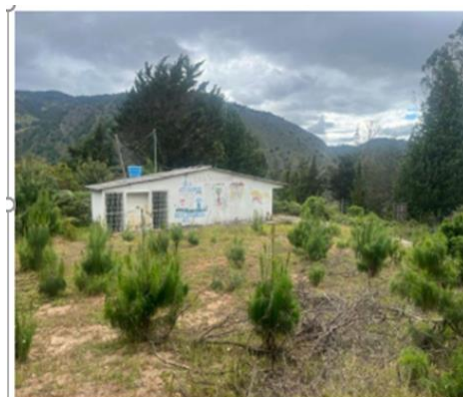
## **Figura 24**

El análisis de la situación de la institución educativa Sabaneta parte Alta revela la necesidad urgente de abordar las deficientes condiciones estructurales del edificio actual. La identificación de problemas en la infraestructura escolar es preocupante, ya que afecta no solo la seguridad de los estudiantes y el personal docente, sino que también interfiere en el proceso educativo, limitando el desarrollo de un entorno de aprendizaje adecuado.

*Escuela Sabaneta Parte Alta*

*Nota.* El abandono de la Escuela Sabaneta Parte Alta se evidencia de manera clara.

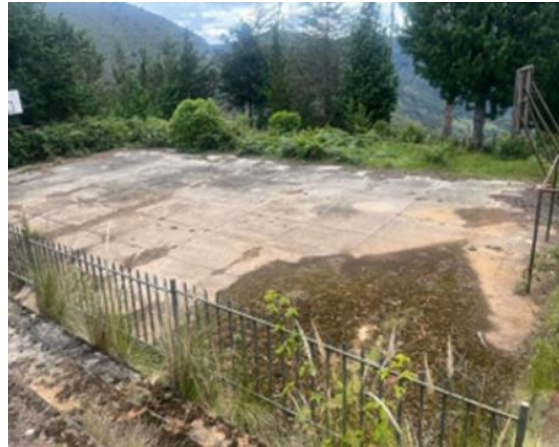
**Figura 25**

*Cancha de la Escuela Sabaneta Parte Alta*

Nota. La falta de mantenimiento de la Cancha.

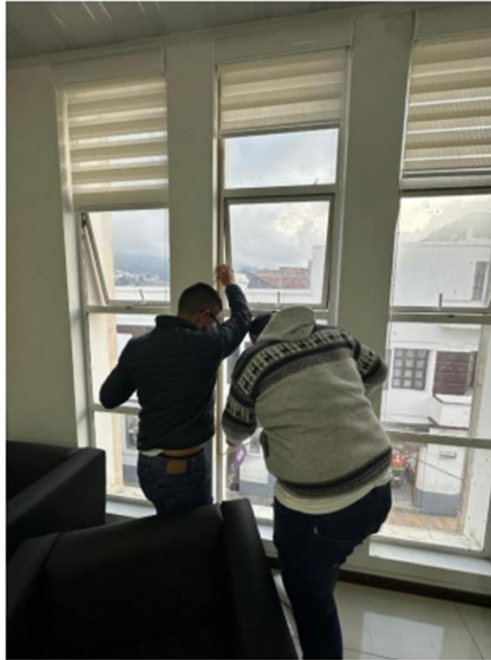
## Figura 30

### Verificación de presupuesto

*Nota.* Se realizó la medida de todos los sitios correspondiente para la verificación de ese presupuesto.
