**PRACTICA EMPRESARIAL COMO INGENIERO AUXILIAR EN LA EMPRESA  
CONSTRUCTORA JONAFLOP PARA LA SUPERVISIÓN, SEGUIMIENTO Y  
CONTROL AL PROYECTO CONJUNTO RESIDENCIAL CIUDADELA SANTO  
TOMAS QUE SE EJECUTARÁ EN EL MUNICIPIO DE PAMPLONA – NORTE DE  
SANTANDER.**

**DEYSY XIOMARA MONROY ACEVEDO**

**PAMPLONA, 2023**

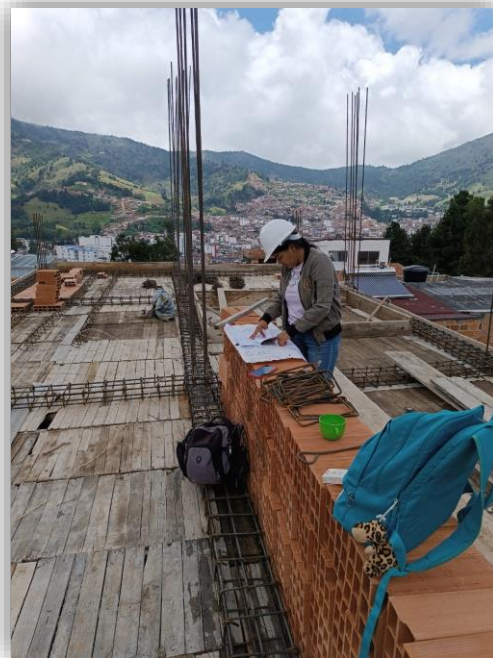
**Ilustración 11** *revisión de planos para aceros de refuerzo y arquitectónicos*

la realización de las placas de entrepiso ejecutadas por parte de la constructora, se analizó la utilización de material extra de refuerzo fuera del indicado en los detalles de aceros así como el desperdicio de recorte en la realización de flejes, por lo tanto y gracias a la inspección técnica realizada se logró controlar el desperdicio de este material mitigando así el impacto monetario que genera en el proyecto. Así mismo se solicitó por parte de la supervisión técnica el uso de un vibrador de concreto (ya que se estaba haciendo una vibración manual lo cual consumía mano de obra extra durante la fundida de las losas de entrepiso), así como el cambio de algunas de las formaleas de madera que se encontraban con fisuras significativas, las cuales generaban un desperdicio considerable de concreto debido a filtraciones y así dar cumplimiento al segundo objetivo propuesto para esta práctica empresarial.

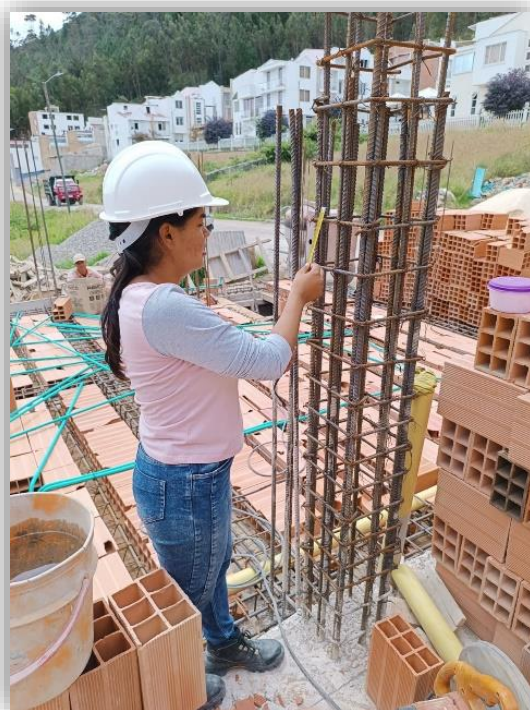
**Ilustración 12** Revisión de espaciamento en flejes así como oxidación de acero corrugado

**C.7.4.2** — El refuerzo, excepto el acero de preesforzado, con óxido, escamas o una combinación de ambos, debe considerarse satisfactorio si las dimensiones mínimas (incluyendo la altura de los resaltes del corrugado) y el peso de una muestra limpiada utilizando un cepillo de alambre de acero, cumple con las especificaciones NTC (o ASTM en su defecto) aplicables indicadas en C.3.5.

Por otro lado, cabe mencionar que las mallas electrosoldadas tienden a sufrir deterioro prematuro comparado con las varillas de acero corrugado, por ellos es preciso tomar en cuenta lo

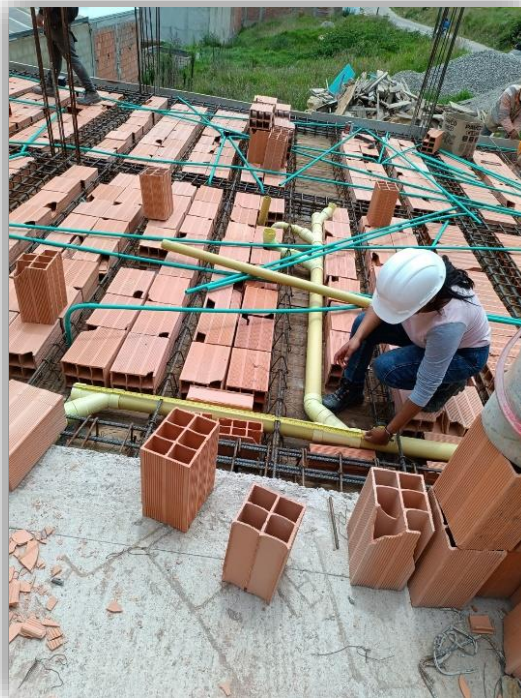
**Ilustración 13** Supervisión y seguimiento a la distribución de tubería sanitaria

Con el fin de llevar a cabo el vaciado de concreto se realizó la supervisión de las actividades relacionadas con la construcción de placas de entrepiso. Esta supervisión incluyó la verificación de la adecuada distribución de la tubería hidráulica y sanitaria (esto se da gracias a los planos hidrosanitarios facilitados por la constructora), así como el acompañamiento durante la colocación del acero de refuerzo y malla electro soldada, minimizando los desperdicios y/o errores durante el desarrollo de dicho proceso; además como estas placas se realizan aligeradas, se verifica el uso de ladrillo H10 para rellenar los espacios comprendidos entre las vigas de entrepiso.

Durante dicha revisión se procura que los procesos realizados cumplan con lo solicitado en el Reglamento de Construcción Sismo Resistente (NSR – 10, Decreto 926, 2010), titulo G, capitulo G.11.4.10: Titulo C, Capitulo C.6.3.5 los cuales indican los requerimientos con respecto a la tubería de agua potable tanto caliente como fría, así también lo que respecta a los cruces de materiales embebidos en el concreto en elementos de cimentación y la Norma Técnica Colombiana NTC – 1500 en su anexo A.1.3.1 (esta norma muestra las disposiciones aplicables a la instalación, modificación y/o reubicación o remplazo de sistemas hidráulicos y sanitarios); por ello se tienen en cuenta los siguientes criterios:

**G.11.4.10.1 — Tuberías, aparatos y desagües** - Pueden emplearse tuberías para el caso de agua potable fría P.V.C. plásticas y éstas serán de la calidad señalada en la tabla G.11.4-1 tanto para agua fría como para agua caliente. En el caso de agua caliente también se podrán utilizar tuberías de cobre, cuidando de utilizar abrazaderas y tornillos del mismo material, pues si se utilizan de material metálico diferente, se produce un proceso electroquímico altamente corrosivo.

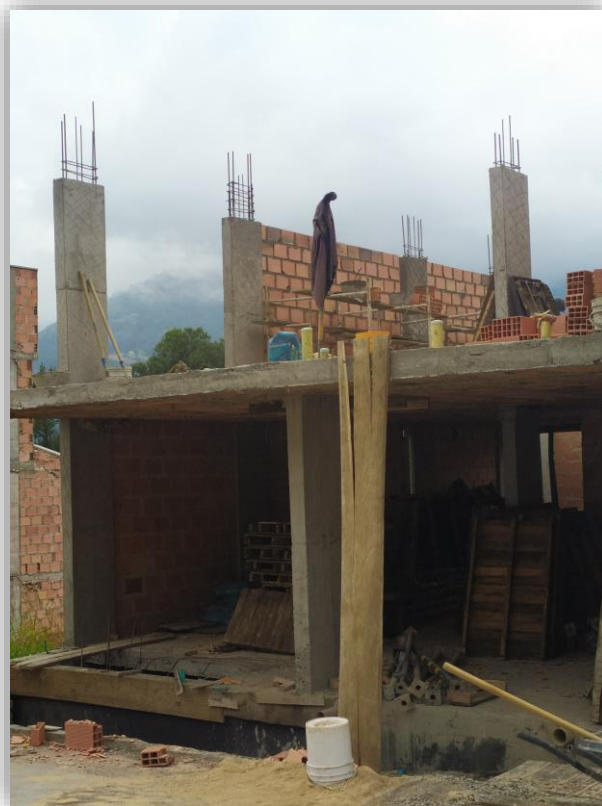
**Ilustración 14** Casa lote 12 - manzana 2 proceso constructivo recibido por parte del aprendiz

Se realizó la verificación de los planos estructurales de la casa lote 12 – manzana 2, obra que contaba para ese momento con cimentación, sótano sin muros divisorios y placa de entrepiso así como muros del primer nivel (tipificados en el plano arquitectónico), placa de entre piso del segundo nivel con columnas y algunos muros perimetrales (ver ilustración 14). A continuación se muestra una ilustración tomada al momento de recibir la vivienda.

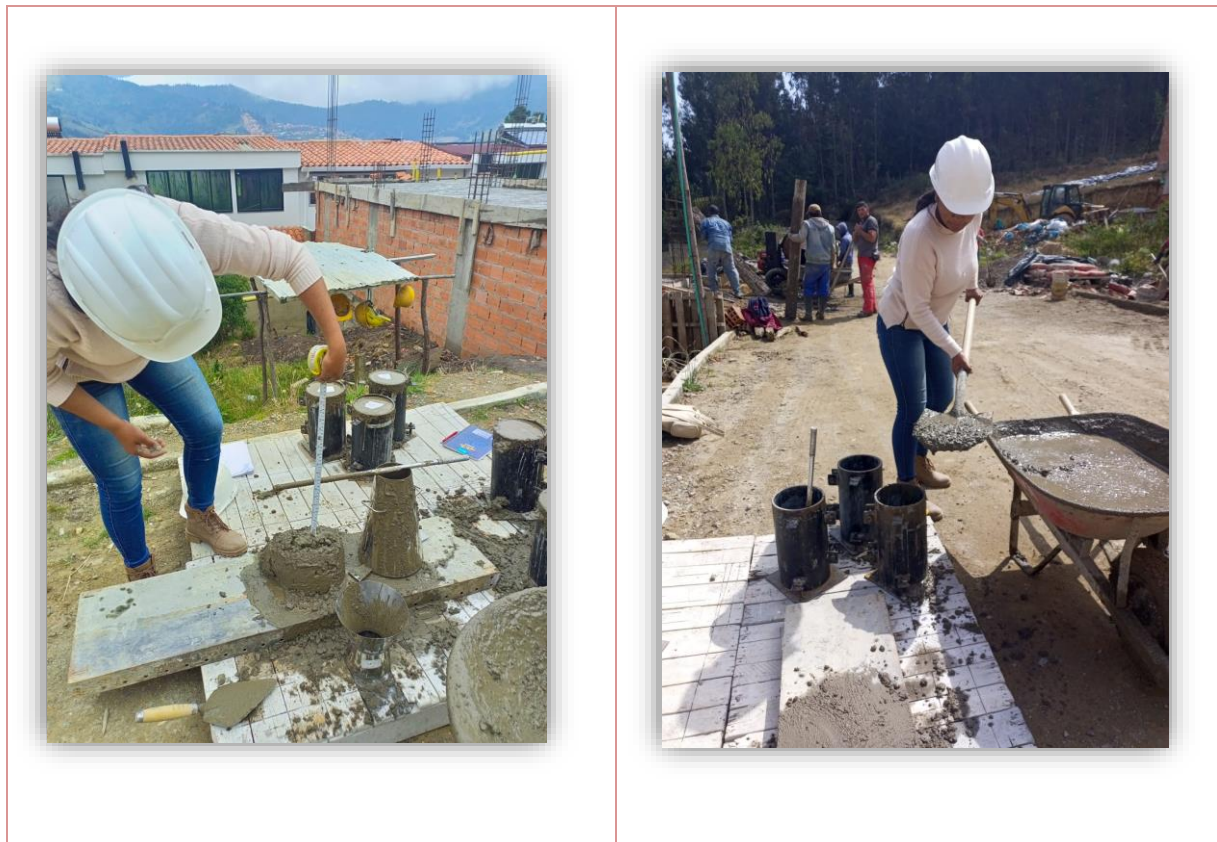
**Ilustración 22** toma de asentamiento de concreto para placa de entepiso y recolección de probetas de concreto para análisis de resistencia

Cada que se realizaba el vaciado de concreto se hizo acompañamiento en la recolección de las probetas de concreto a fin de llevar un control del fraguado de concreto fundido para dicha losa, así mismo se realizó una prueba de asentamiento mediante el cono de abrahms, tomando como referencia lo expuesto en la norma ASTM C 143 y/o NSR – 10 título C, verificando así la manejabilidad de la mezcla y analizando que sus condiciones físicas sean óptimas para el correcto vaciado y ejecución de la misma.

Cabe mencionar que durante la ejecución de estos concretos hubo falencias a la hora de realizar las mezclas, ya que el personal designado para dicha labor no estaba capacitado técnicamente para realizar esta actividad, por lo que inmediatamente se le notifico a la constructora de la situación, buscando mitigar un impacto significativo en la resistencia del concreto; desafortunadamente las directrices de la empresa no tomaron cartas en el asunto y en varias ocasiones el maestro no daba cumplimiento a las dosificaciones especificadas para el proyecto. Sin embargo desde el acompañamiento ingenieril se brindó la supervisión a la realización de cada proceso dando indicaciones de cómo se debía preparar cada una de las dosificaciones dadas en los planos del proyecto, indicaciones que en su mayoría fueron pasadas por alto.

- Se corroboró el uso correcto de concretos, vigilando que estos cumpliesen tanto en resistencia como en trabajabilidad recolectando probetas de concreto y realizando procesos como el cono de abrahms, tomando lo indicado en la Norma Sismorresistente Colombiana NSR – 10 en su título C, capítulo C.5 — CALIDAD DEL CONCRETO, MEZCLADO Y COLOCACIÓN.
