**PRÁCTICA EMPRESARIAL COMO AUXILIAR DE SUPERVISIÓN EN LOS  
CONTRATOS EJECUTADOS POR EL GRUPO DE RECURSOS FÍSICOS ENCARGADO DE  
LA INFRAESTRUCTURA DEL ICETEX**

**JUAN PABLO PABÓN SALAZAR**

**UNIVERSIDAD DE PAMPLONA**

**PROGRAMA DE INGENIERÍA CIVIL**

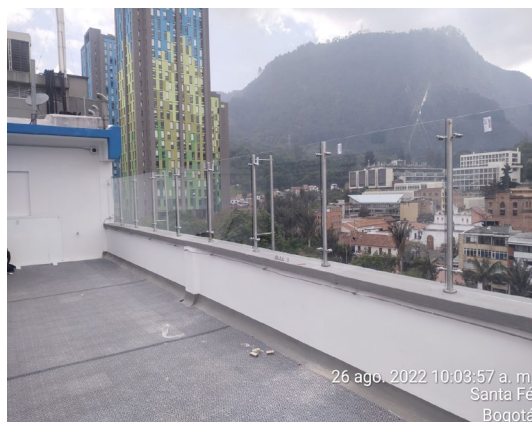
**Ilustración 33** Cerramiento en vidrio instalado sobre alfajía. **Fuente:** Propia.

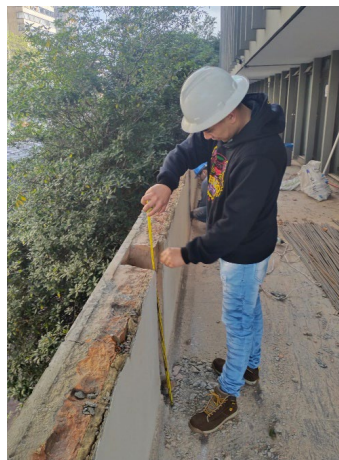
Al realizar la validación por parte de la interventoría de las condiciones existentes para realizar el cerramiento en vidrio se pudo observar que el elemento prefabricado que conformaba la alfajía (ilustración 31) el piso noveno no era un elemento estructural por lo cual no se podía fijar a este el cerramiento; siendo necesario la realización de una viga corona y ya que el antepecho no estaba confinado se debía realizar cortes y construir columnetas (ilustración 33) para soportar la viga corona y una vez realizado este proceso se realizaría el anclaje del cerramiento.

**Ilustración 35** Antepecho con cortes para columnetas. **Fuente:** Propia.

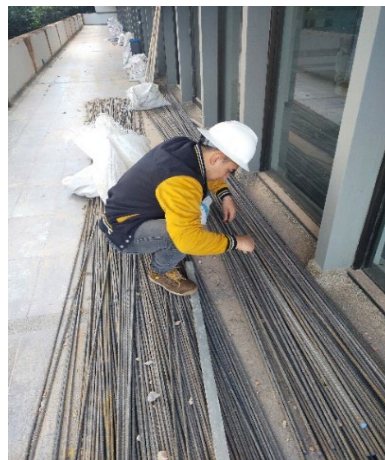
normativas aplicables de calidad un ejemplo de esto es el caso del acero para el cual la normativa aplicable es la ASTM a706, o su equivalente en la norma técnica colombiana la NTC 2289, la cual establece las especificaciones estándar para las barras de acero utilizadas para el refuerzo de hormigón.

*Ilustración 36 Verificación de La calidad del acero según la norma ASTM 706. Fuente: Propia.*

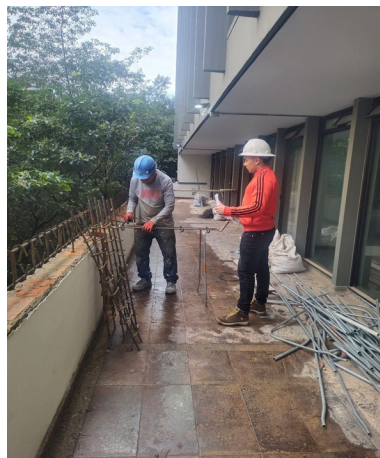
entre el acero de refuerzo transversal, la longitud de anclaje de las barras longitudinales a la placa y las dimensiones de las columnetas de confinamiento las dimensiones de las columnetas y viga corona como se muestra en las ilustraciones:

**Ilustración 39** Revisión del figurado en obra del acero de refuerzo. **Fuente:** Propia

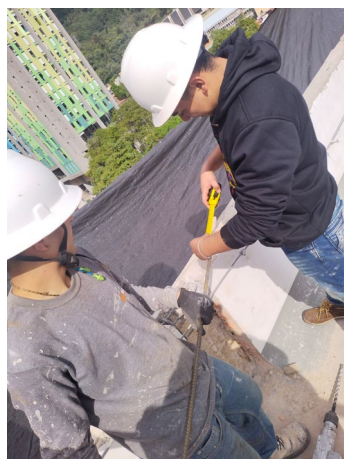
**Ilustración 40** Inspección de longitud de anclaje de barras longitudinales para columnetas de confinamiento. **Fuente:** Propia.

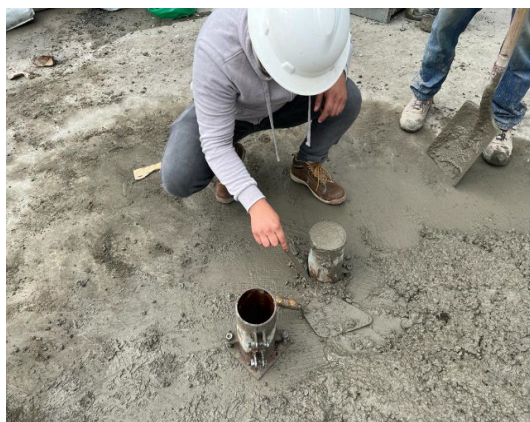
**Ilustración 43** Toma de muestra de cilindros para ensayo de resistencia. **Fuente:** Propia.

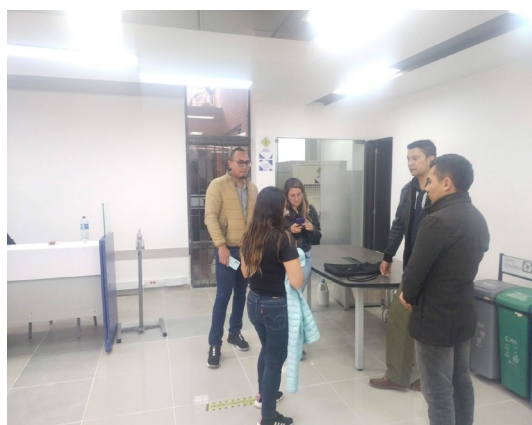
**Ilustración 44** Preentrega de obra calle 57. **Fuente:** Propia.

Además de los recorridos de obra de la sede aguas se asistió a una preentrega de la sede de la calle 57 que se adelantaron actividades de transformación del centro de experiencia de esta sede; donde se encontraron algunos detalles en las actividades de pañete de muros los cuales no estaban perfectamente aplomados, y los vanos de las puertas no están bien nivelados, las demás actividades estaban bien ejecutadas se hicieron las observaciones para poder realizar la entrega a la entidad.

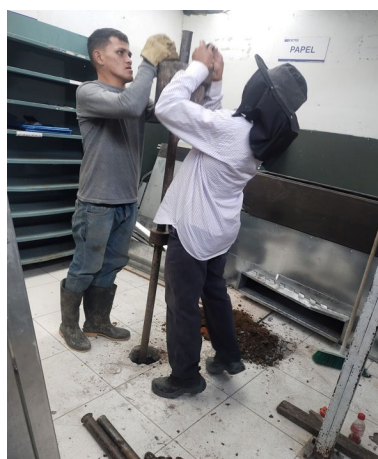
*Ilustración 55 Ensayo SPT estudio de suelos contrato de vulnerabilidad estructural. Fuente: Propia.*

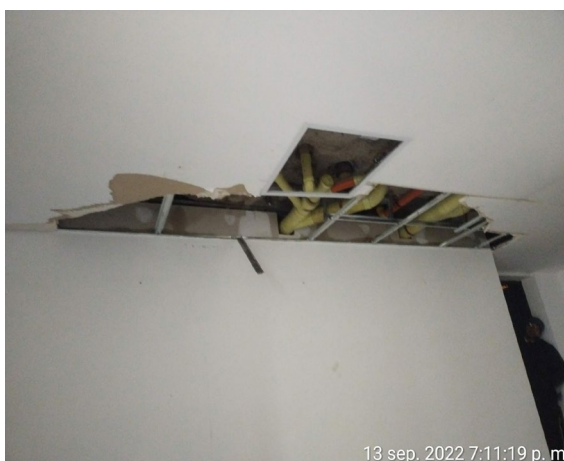
**Ilustración 59** Afectación en cielo raso de la primera planta del Icetex por rotura de la tubería. **Fuente:** Propia.

interventoría y contratista la proyección de un acta con los daños generados que debieron ser cubiertos por el contratista.

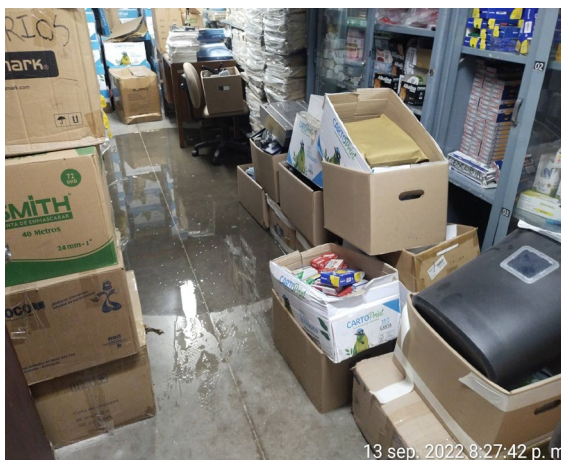
***Ilustración 60** Pérdidas materiales causadas por la rotura de la tubería que ocasiono la inundación del sótano.  
**Fuente:** Propia.*

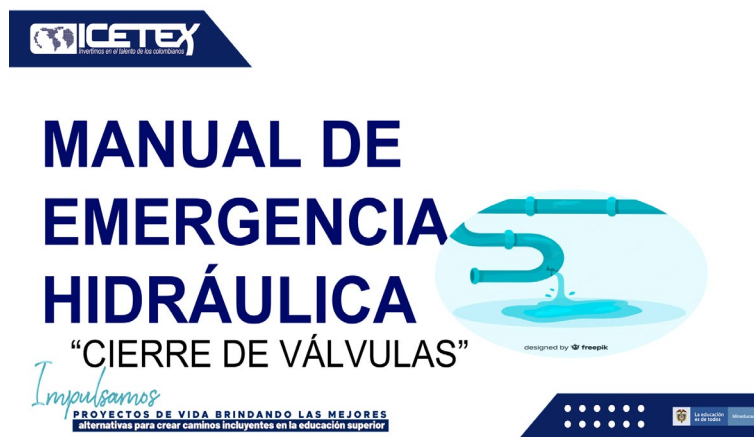
Finalmente se realizó la creación de un manual de emergencia hidráulica de cómo realizar el cierre correcto de válvulas y apagado de mecanismo de bombas de propulsión con el fin de evitar daños en las instalaciones por una rotura de la tubería hidráulica que pueda generar una inundación como la presentada durante el transcurso de la práctica además este advierte que no se deben encender los equipos después de una reparación o apagado por cualquier motivo ya que el sistema se descarga y por el fenómeno de golpe de ariete que es producido por la presión de aire que se encuentra presente, puede romper la tubería o generar fuga en la unión de accesorios por esto la apertura se debe realizar de manera controlada por las válvulas ya que no se cuenta con mecanismo automático como un amortiguador de golpe de ariete, por tanto lo deberá hacer el equipo de mantenimiento o alguien de la empresa encargada del mantenimiento de bombas, adicional al manual se señalizó las áreas importantes que se tratan en el mismo.

**Ilustración 67** Fragmento del manual de cierre hidráulico. **Fuente:** Propia.

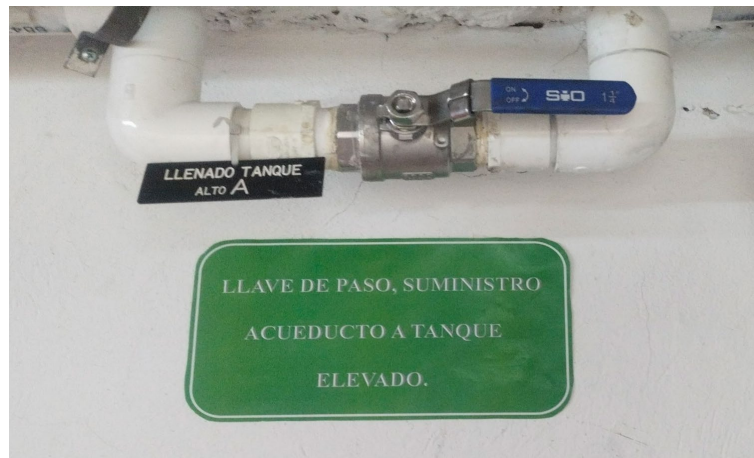
*Ilustración 68 Señalización de las áreas importantes para realizar el cierre de válvulas. Fuente: Propia.*
