**Práctica empresarial como auxiliar de ingeniería para el seguimiento, control y supervisión de los diferentes proyectos de obra civil en la oficina de planeación del municipio de Chitagá, Norte de Santander.**

**Universidad de pamplona**

**Trabajo de Grado para Optar el Título de Ingeniero Civil**

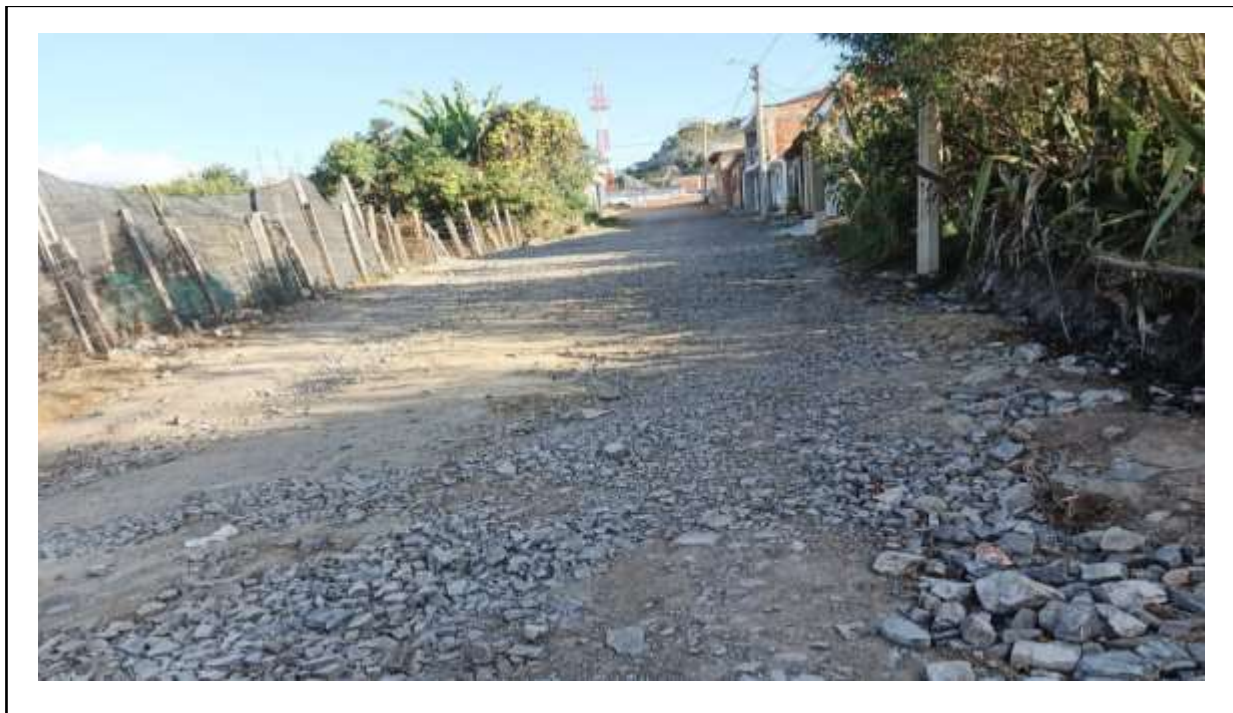
En este proyecto se logró cambiar 78 ml de tubería de alcantarillado tipo gres la cual ya no está recomendada usar, se cambió por tubería tipo Novafort de 8 “en materia de PVC, se hizo la construcción de un pozo de inspección inicia teniendo en cuenta que en esta calle no existía posos de inicio para la descarga del mismo sistema. Se les suministro a cada usuario existente en este lugar su caja de inspección y se le realizo su conexión a la red con tubo de 6” con sus diferentes accesorios necesarios para garantizar una buena funcionalidad del sistema.

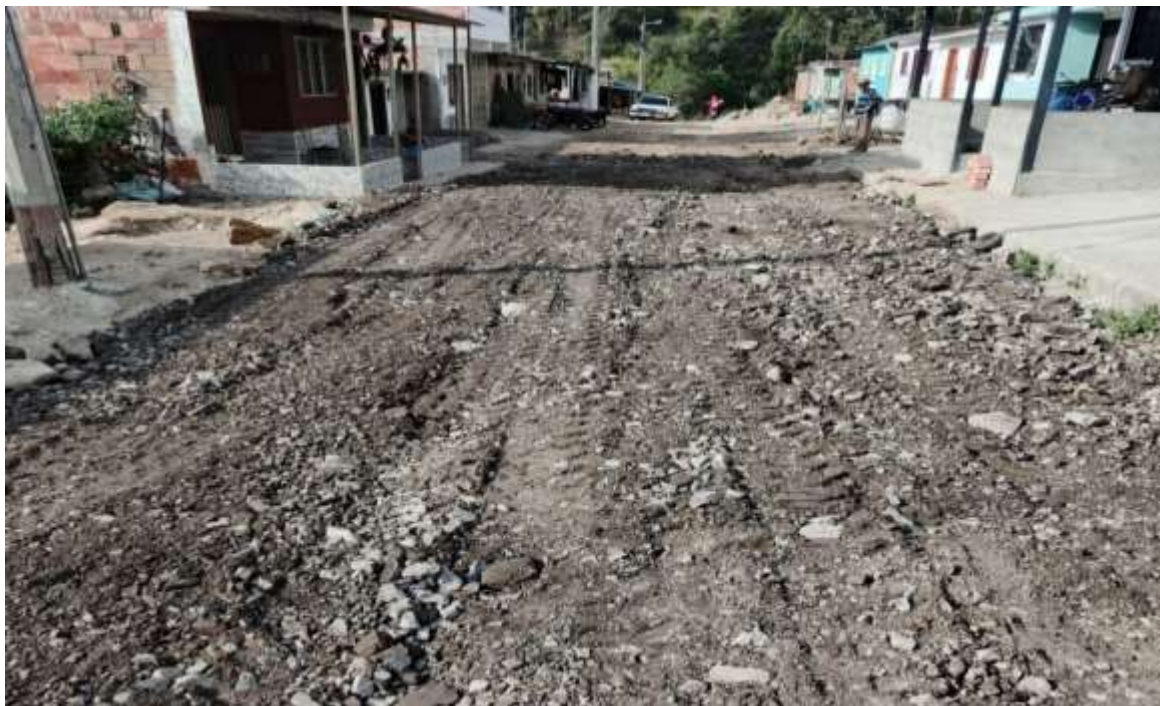
En este proyecto se logró cambiar 146 ml de tubería de alcantarillado tipo gres la cual ya no esta recomendada usar, se cambió por tubería tipo Novafort de 8 “ en materia de PVC, se hizo la construcción de un poso de inspección inicia teniendo en cuenta que en esta calle no existía posos de inicio para la descarga del mismo sistema. Se les suministro a cada usuario existente en este lugar su caja de inspección y se le realizo su conexión a la red con tubo de 6” con sus diferentes accesorios necesarios para garantizar una buena funcionalidad del sistema.

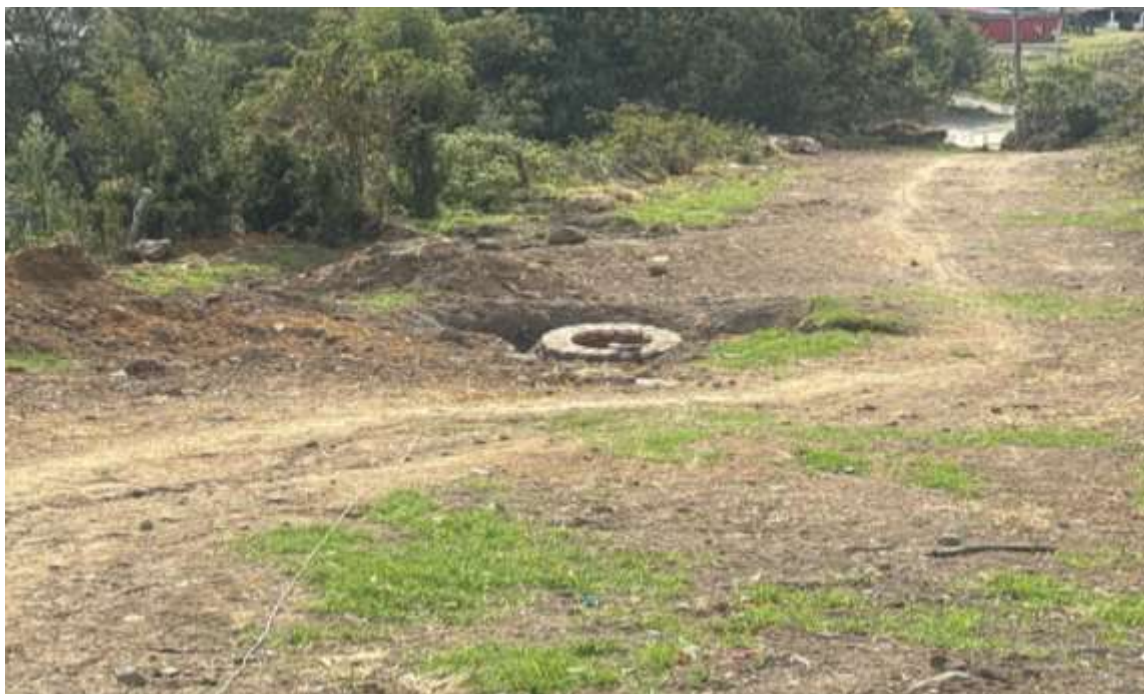
En este proyecto se logró cambiar 110 ml de tubería de alcantarillado tipo gres la cual ya no esta recomendada usar, se cambió por tubería tipo Novafort de 10 “ en materia de PVC, se hizo la construcción de un poso de inspección inicia teniendo en cuenta que en esta calle no existía posos de inicio para la descarga del mismo sistema. Se les suministro a cada usuario existente en este lugar su caja de inspección y se le realizo su conexión a la red con tubo de 6” con sus diferentes accesorios necesarios para garantizar una buena funcionalidad del sistema.

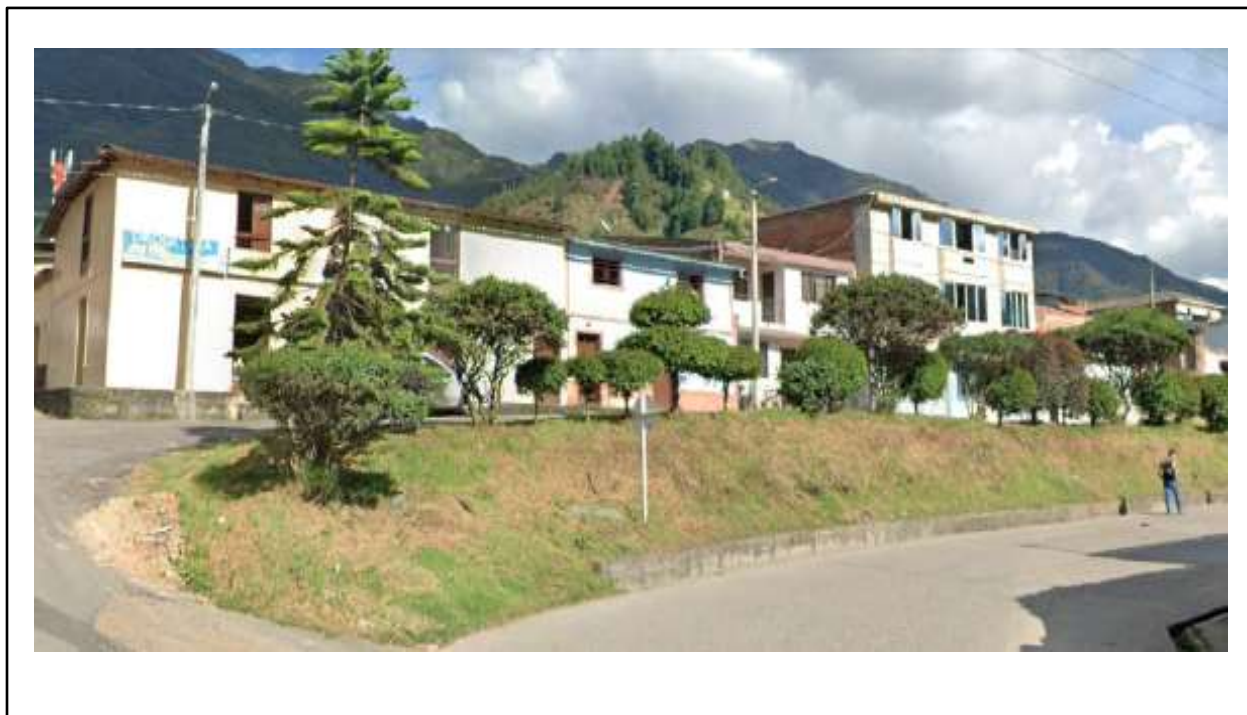
**Figura 11.** *Tramo vial a intervenir parque lineal.*

El diseño del parque lineal en Chitagá, destaca por su uso de materiales naturales y duraderos que combinan estética y funcionalidad. Los muros de gavión, tanto decorativos como estructurales, no solo aseguran resistencia y estabilidad, sino que también se integran armoniosamente con el entorno natural. La piedra natural se emplea estratégicamente para crear estructuras que complementen el país, así mismo el mobiliario de madera y acero está diseñado para combinar elegancia y resistencia, asegurando que bancos, mesas y otros elementos sean cómodos y duraderos al aire libre. La madera proporciona calidez y conexión con la naturaleza, mientras que el acero garantiza durabilidad frente a las condiciones.

El proyecto inicia con actividades preliminares como la localización y replanteo del área, excavaciones mecánicas en material común, demolición de pavimento asfáltico existente y la conformación de la plataforma mediante rellenos con sub-base granular, garantizando una adecuada base estructural para las obras posteriores.

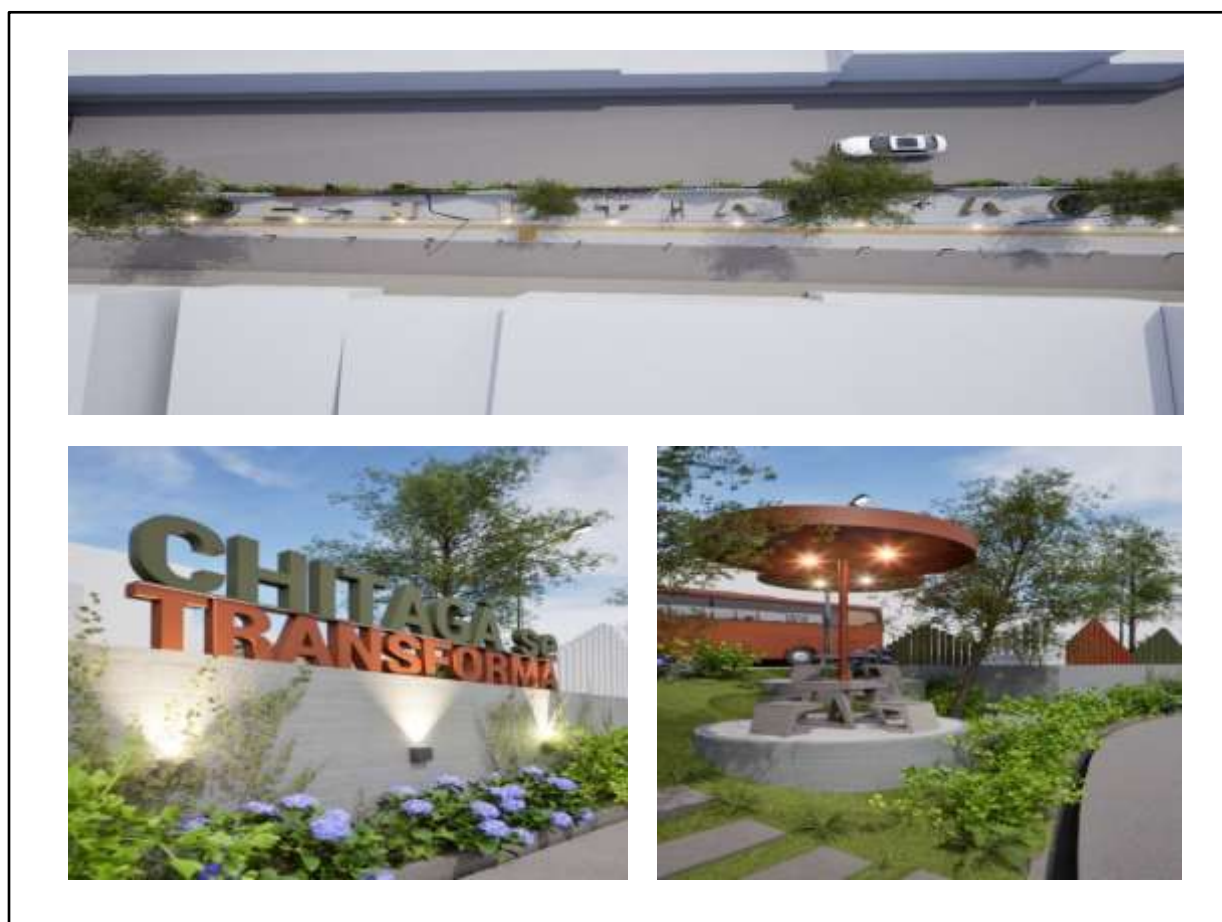
*Nota.* Esta figura muestra algunas de las tomas del render del diseño del parque lineal en el barrio el Carmen. Fuente: Secretaria de planeación e infraestructura.

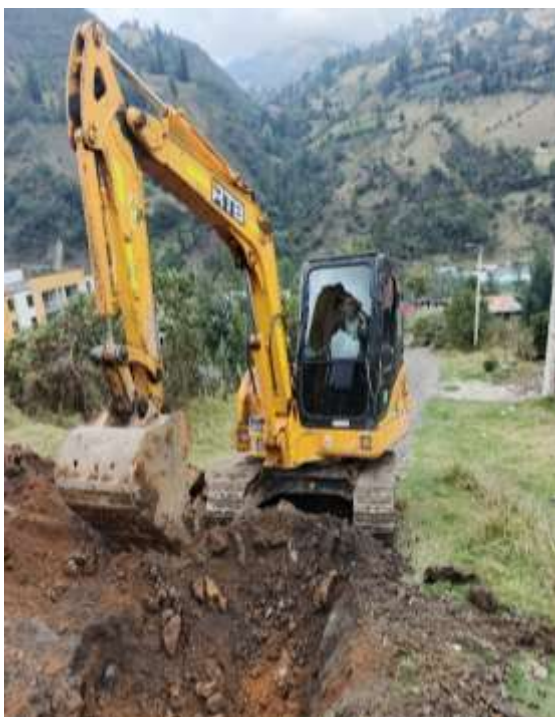
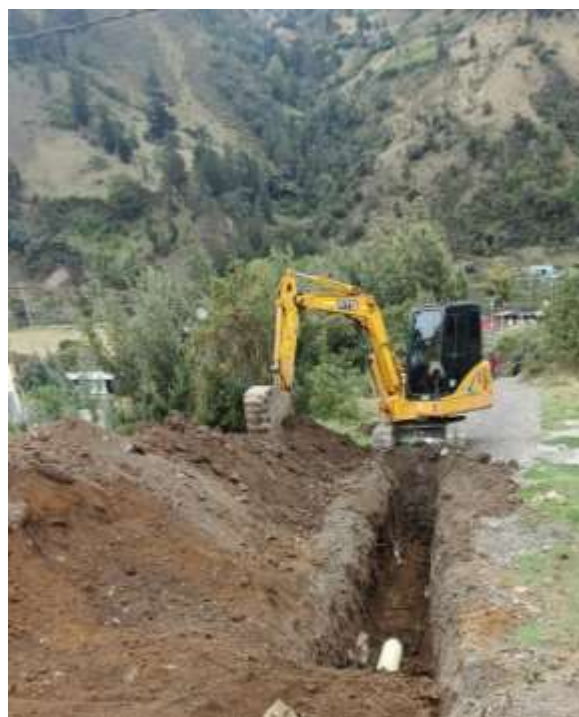
**Figura 43.** *Excavación mecánica.*

Se incluyeron las actividades de demolición de pavimento existente, excavaciones para instalación de tuberías, suministro y colocación de tubería de PVC sanitaria, instalación de accesorios hidráulicos y construcción de pozos de inspección en concreto. El cálculo de costos permitió establecer un presupuesto preliminar que servirá como base para la revisión y aprobación por parte de la entidad municipal, cumpliendo así con los objetivos de la práctica relacionados con la ejecución de memorias de presupuesto. Esta actividad fortaleció habilidades en la planificación de obras de saneamiento básico, lectura de planos hidráulicos, y en la correcta proyección de costos de materiales y mano de obra, asegurando la viabilidad técnica y financiera del proyecto.

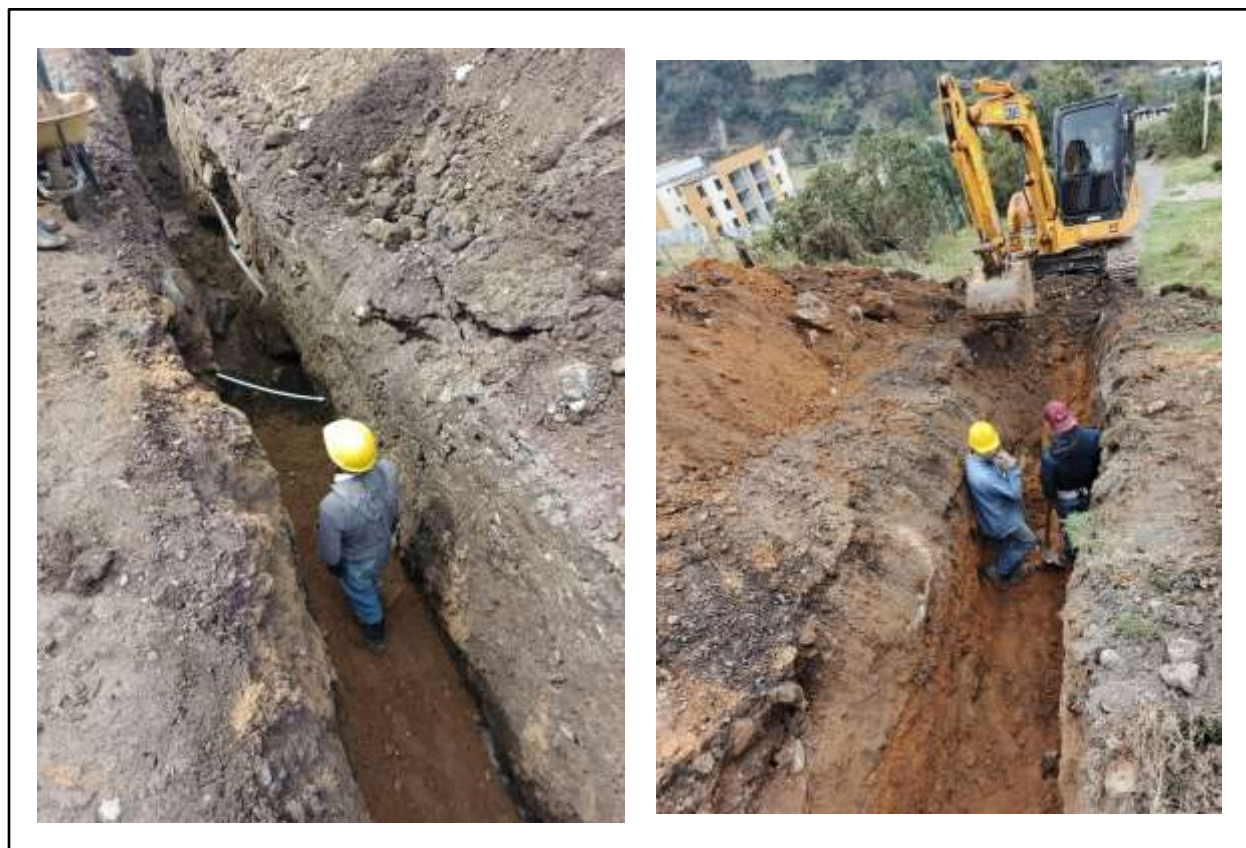
**Entibado de madera  $h > 1,5$  m.** Se ejecutaron trabajos de entibado en madera en excavaciones con profundidad superior a 1,5 metros, con el fin de garantizar la estabilidad de los taludes y la seguridad del personal durante la ejecución de obras en terreno. El sistema de entibado

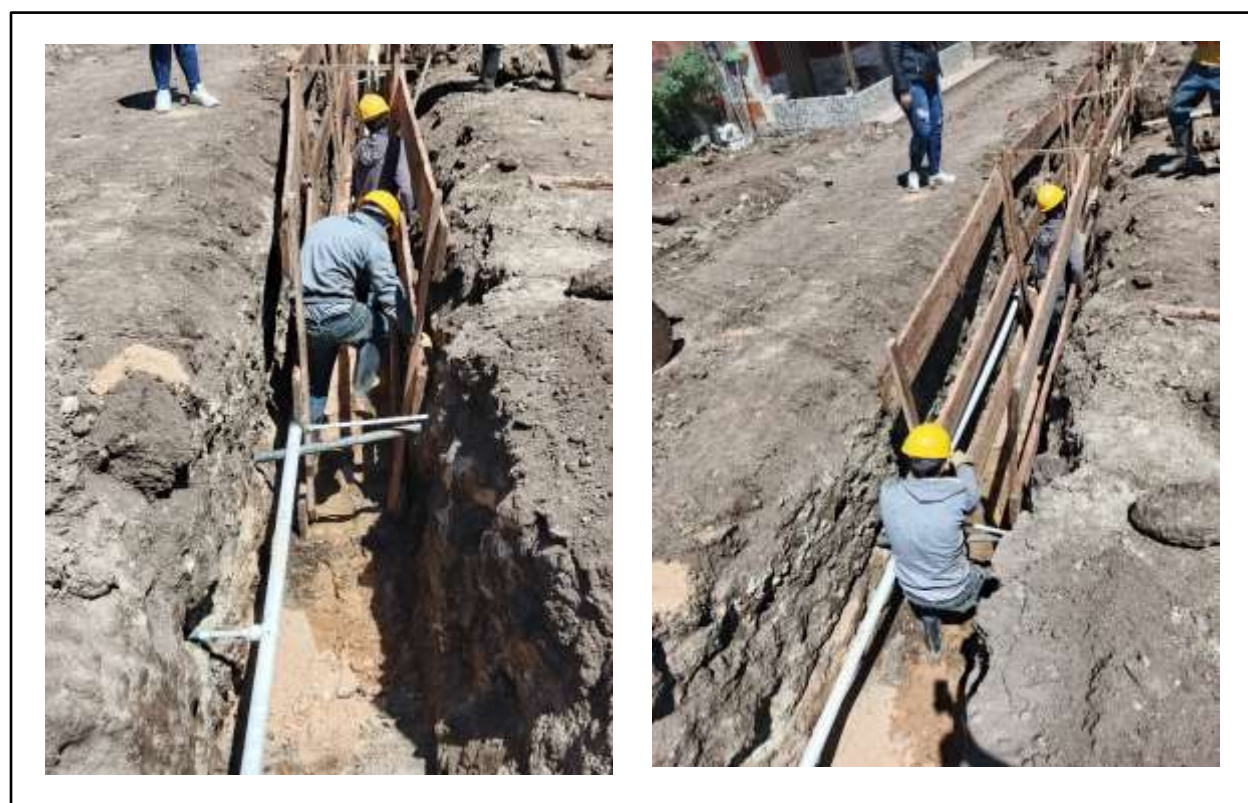
**Colchón de arena  $e=20$  cm.** Se ejecutó la instalación de un colchón de arena con espesor uniforme de 20 cm, sobre la superficie previamente nivelada y compactada, como capa de regularización y protección para la instalación de estructuras enterradas o sistemas de tuberías. La arena utilizada fue de granulometría adecuada, limpia y libre de materiales orgánicos o

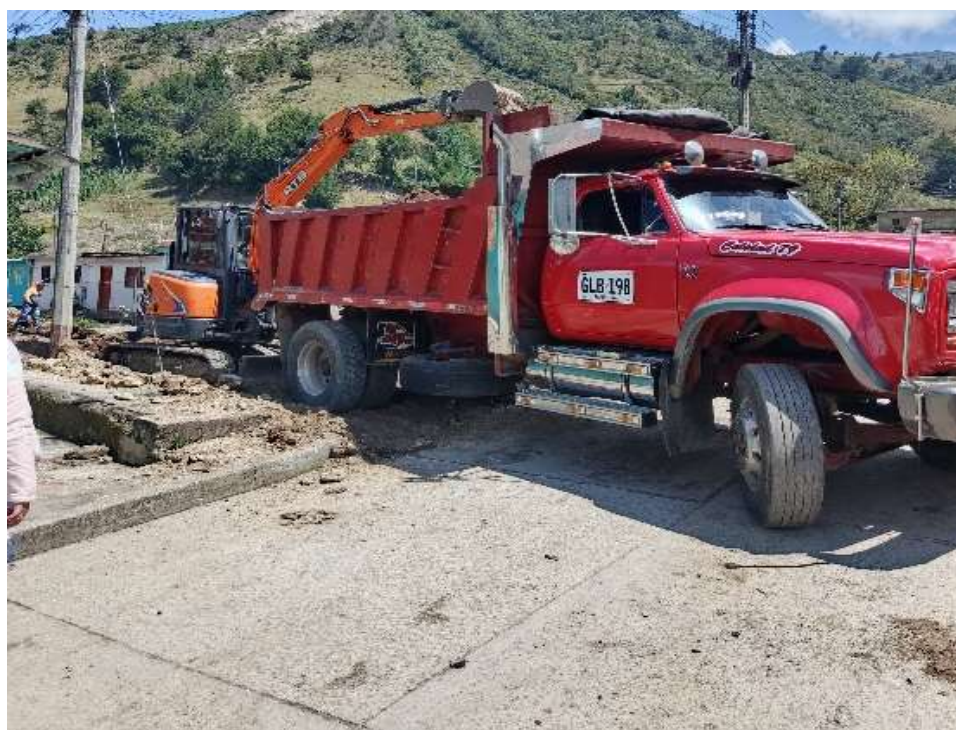
**Figura 50.** *Retiro de escombros.*

**Retiro de escombros.** Se realizó el retiro y disposición final de 18,11 m<sup>3</sup> de escombros generados durante las actividades de demolición, excavación y construcción en el proyecto. Esta labor incluyó la recolección manual y/o mecánica del material residual (fragmentos de concreto, asfalto, tierra mezclada, materiales de demolición y desperdicios de obra), su cargue en volquetas y el transporte hasta un sitio de disposición autorizado por la autoridad ambiental competente. El proceso se llevó a cabo cumpliendo con las normas de manejo ambiental, seguridad industrial y salubridad, garantizando un entorno de trabajo limpio y seguro, así como el cumplimiento de las disposiciones ambientales del proyecto.

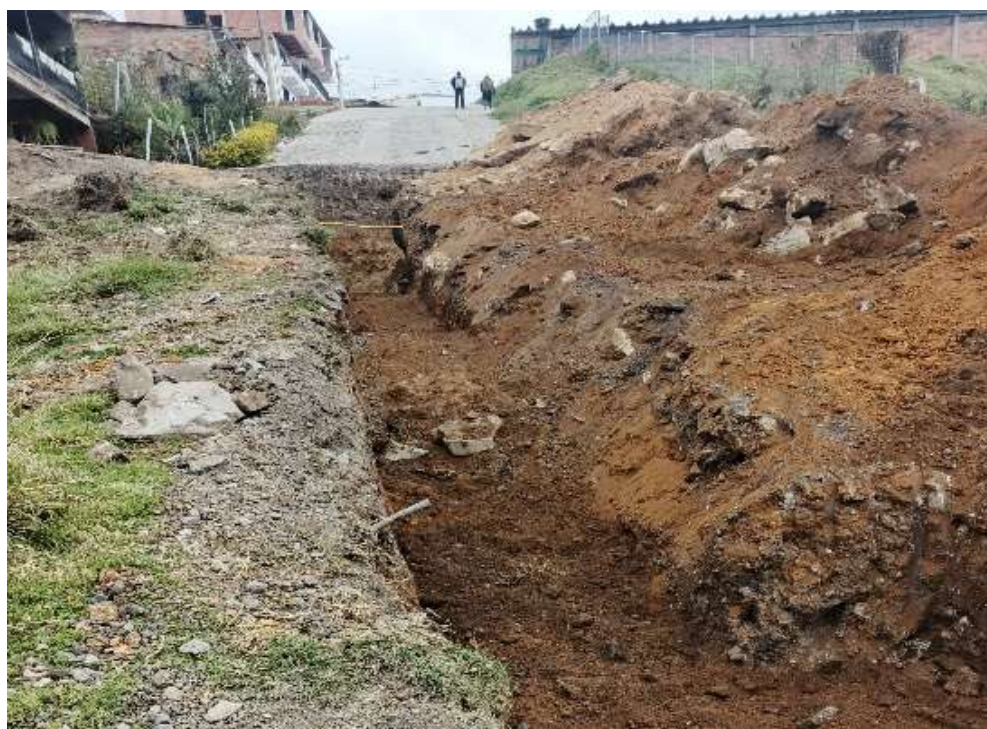
**Instalación y compactación de material proveniente de la misma excavación.** Se realizó la instalación y compactación de 63,34 m<sup>3</sup> de material reutilizable extraído de las

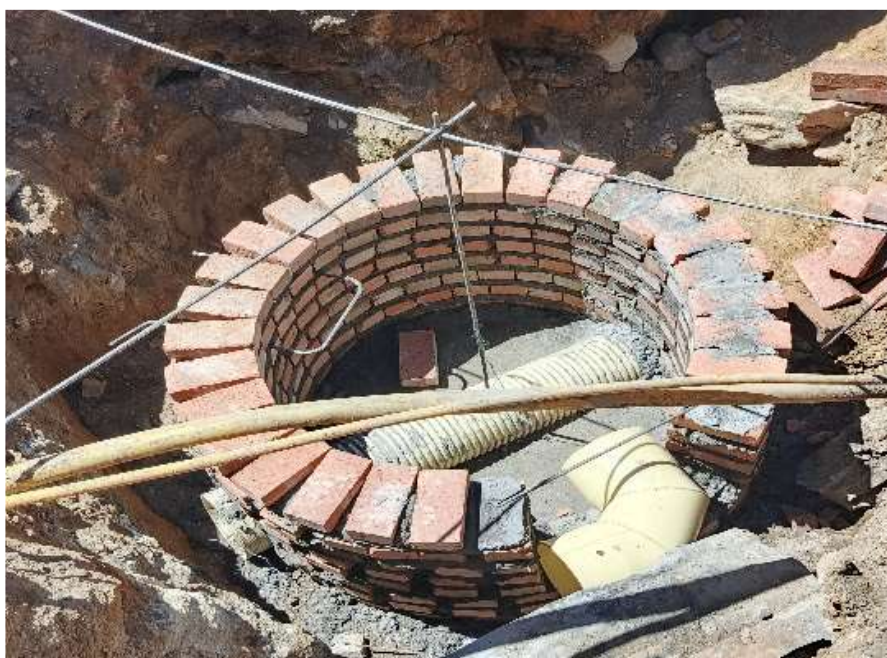
**Figura 53.** *Suministro pozo de inspección.*

mantenimiento y ventilación de redes de alcantarillado. La instalación incluyó la excavación a la profundidad requerida, la conformación del fondo del pozo con base de concreto y cama de arena o gravilla para nivelación, el montaje de los módulos prefabricados o la construcción en sitio (según especificación), la conexión de tuberías de entrada y salida mediante sellos herméticos, y el relleno lateral con material seleccionado y compactado. Finalmente, se instaló la tapa de cierre en fundición dúctil o concreto reforzado con marco metálico. Todas las actividades se realizaron conforme a las especificaciones técnicas del proyecto, normas de diseño hidráulico y recomendaciones del fabricante.

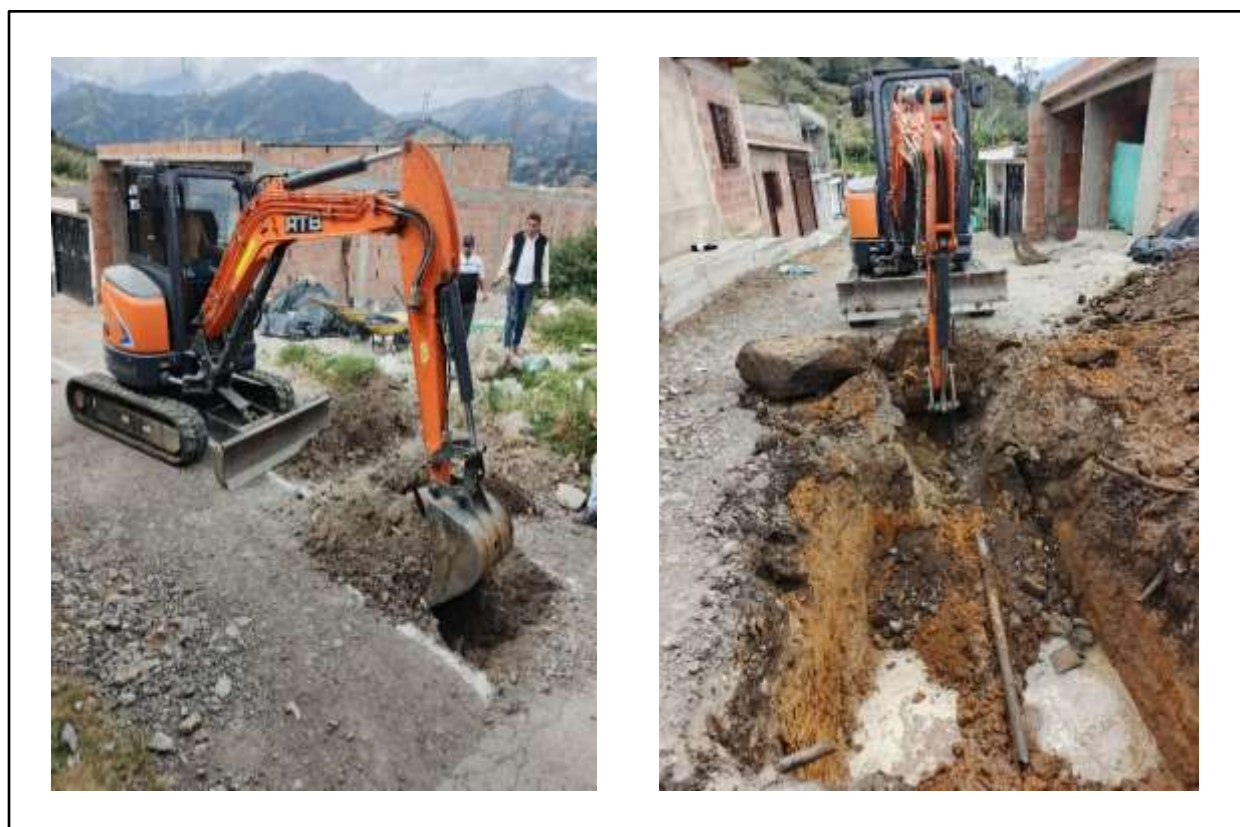
**Figura 45.** *Excavación mecánica.*

realizadas con retroexcavadora y otros equipos mecánicos, siguiendo los trazados y profundidades definidas en los planos. El material extraído fue acopiado temporalmente y posteriormente retirado del área de trabajo mediante cargue en volquetas para su transporte y disposición final en un sitio autorizado, ubicado a una distancia inferior a 15 km. En total, se excavaron y evacuaron 116,13 m<sup>3</sup> de material, garantizando el cumplimiento de los criterios técnicos, ambientales y de seguridad establecidos en el proyecto.

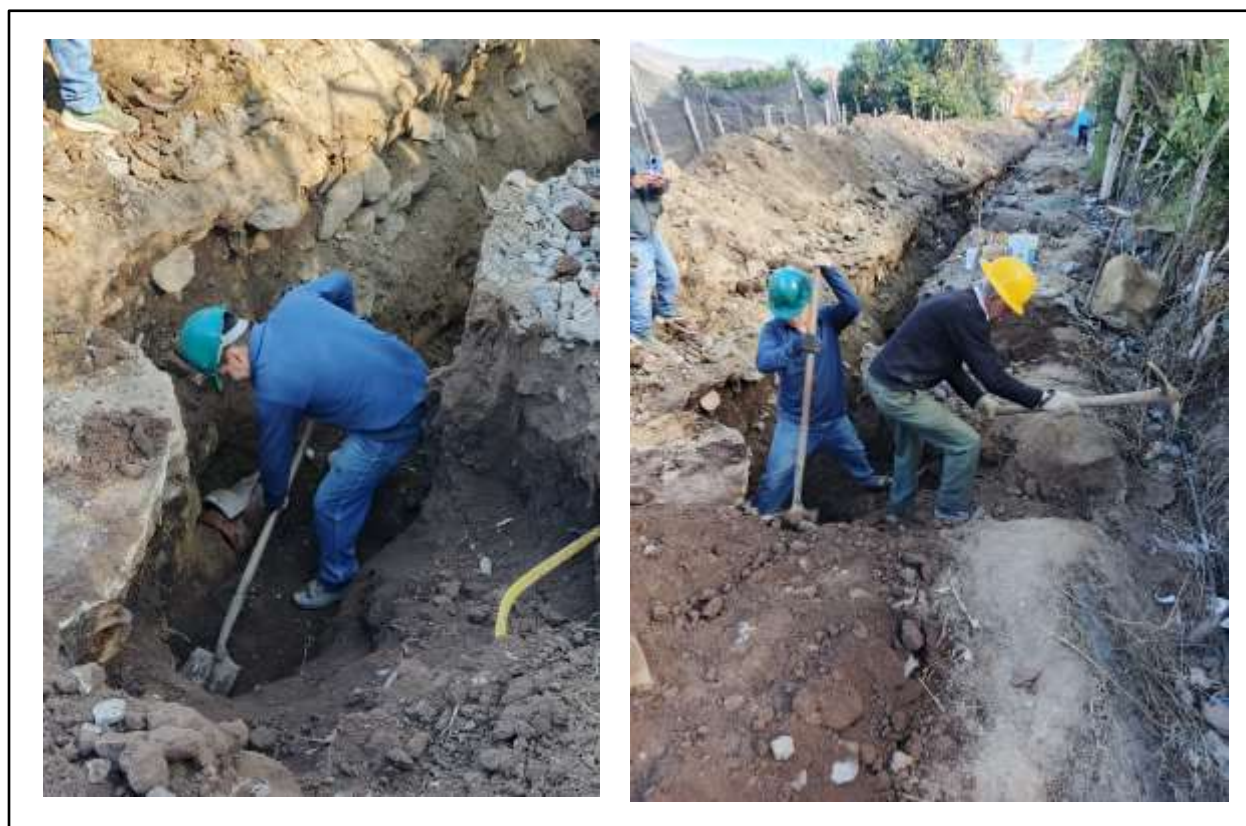
**Entibado de madera  $h > 1,5$  m.** Se ejecutó la instalación de 110,60 m<sup>2</sup> de entibado en madera para la sostenibilidad de taludes en excavaciones con profundidades mayores a 1,5 metros, en cumplimiento con los protocolos de seguridad industrial y las especificaciones del proyecto. El sistema de entibación consistió en paneles verticales de madera (tablas o tablestacas), sostenidos por elementos transversales como puntales o codales, con el fin de evitar deslizamientos o colapsos

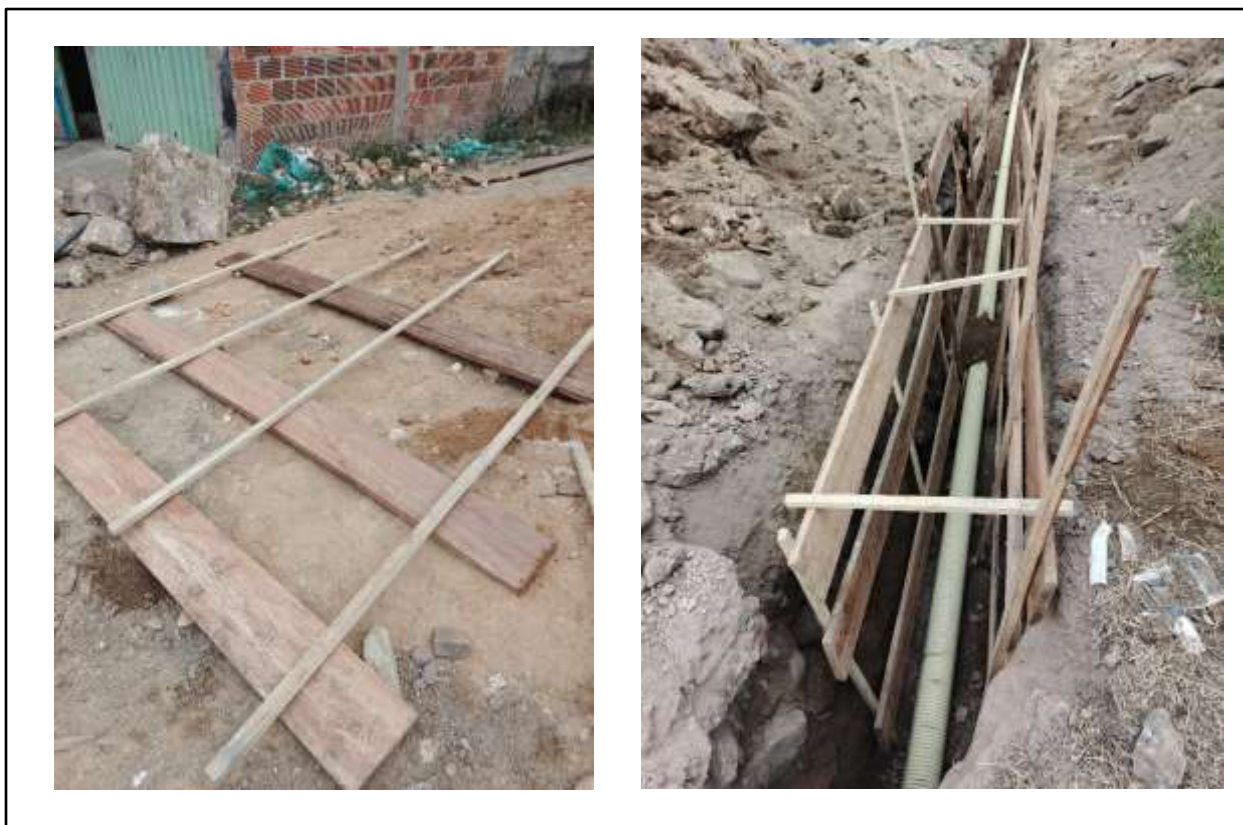
**Colchón de arena  $e = 20$  cm.** Se ejecutó la conformación de un colchón de arena con un espesor compactado de 20 cm, utilizando un volumen total de  $8,40 \text{ m}^3$ . Este material fue extendido y nivelado manual o mecánicamente sobre la base de la excavación, previo a la instalación de tuberías y otras estructuras subterráneas, cumpliendo su función como lecho de apoyo. La arena empleada fue de granulometría adecuada, libre de materia orgánica y elementos contaminantes, permitiendo un asiento uniforme, la correcta distribución de cargas y la protección física de los

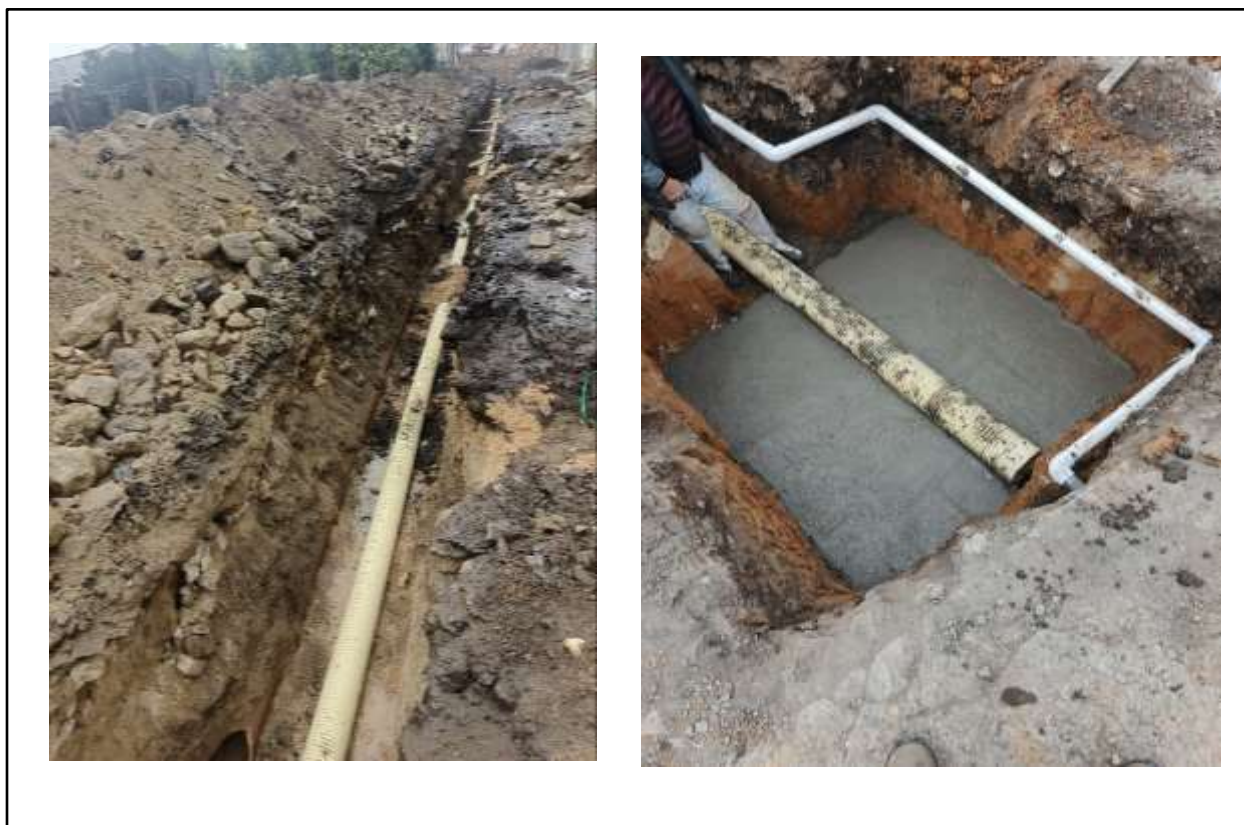
**Figura 58.** *Suministro de tubería.*

Ambas instalaciones se realizaron sobre lechos de apoyo conformados con colchón de arena compactada, asegurando la correcta alineación, pendiente y nivelación. Las uniones fueron selladas garantizando su hermeticidad, y el sistema se completó con relleno lateral y superior en material seleccionado, compactado en capas hasta alcanzar la densidad especificada. Todo el proceso se desarrolló conforme a los planos del proyecto, las especificaciones del fabricante y la normativa vigente (como la NTC 5684), asegurando la funcionalidad hidráulica y la estabilidad estructural del sistema de tuberías.

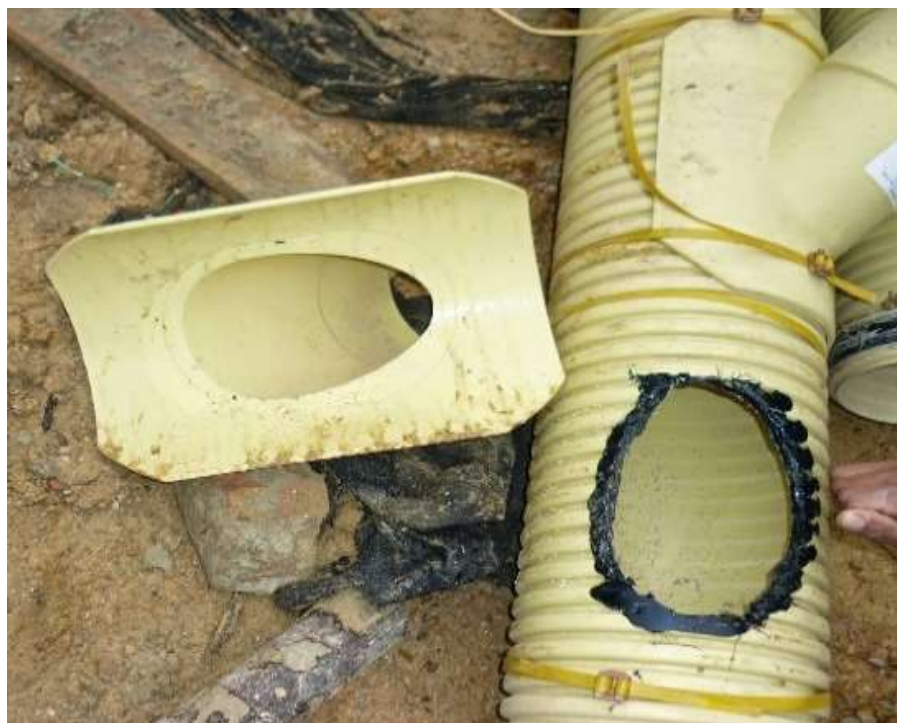
**Figura 59.** *Suministro kit silla yee*

**Suministro e instalación de kit de silla YEE 8" x 6".** Se realizó el suministro e instalación de 4 unidades de kits de conexión tipo silla YEE con derivación 8" x 6", fabricados en polietileno

de alta densidad (PEAD) y totalmente compatibles con la tubería corrugada tipo Novafort. Estos accesorios fueron utilizados para establecer derivaciones seguras desde la red principal de tubería DN = 8" hacia ramales secundarios de DN = 6", conforme al diseño del sistema de alcantarillado pluvial o sanitario del proyecto.

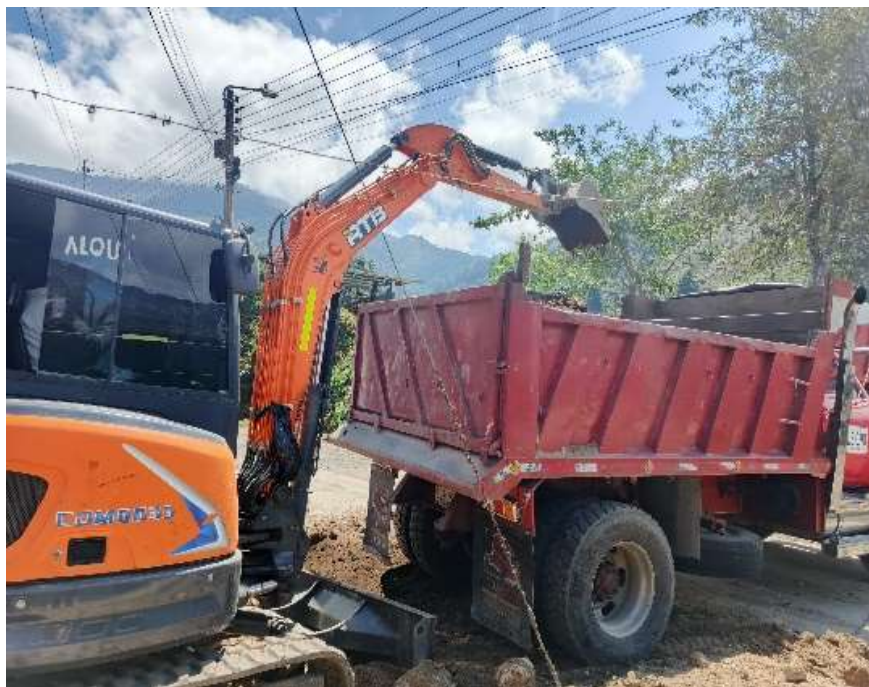
**Figura 60.** *Retiro de escombros.*

**Retiro de escombros.** Se ejecutó el retiro y disposición final de 21,53 m<sup>3</sup> de escombros generados durante las actividades de demolición, excavación e instalación de redes en el proyecto. El proceso incluyó la recolección manual y/o mecánica del material residual (fragmentos de concreto, asfalto, tierra mezclada, restos de demolición, tuberías retiradas y otros desechos de obra), su cargue en volquetas y el transporte hasta un sitio de disposición autorizado por la autoridad ambiental correspondiente. Esta actividad fue realizada conforme a los lineamientos

establecidos en el plan de manejo ambiental del proyecto, garantizando condiciones adecuadas de limpieza en los frentes de trabajo, así como el cumplimiento de la normatividad en materia de residuos sólidos y seguridad industrial.

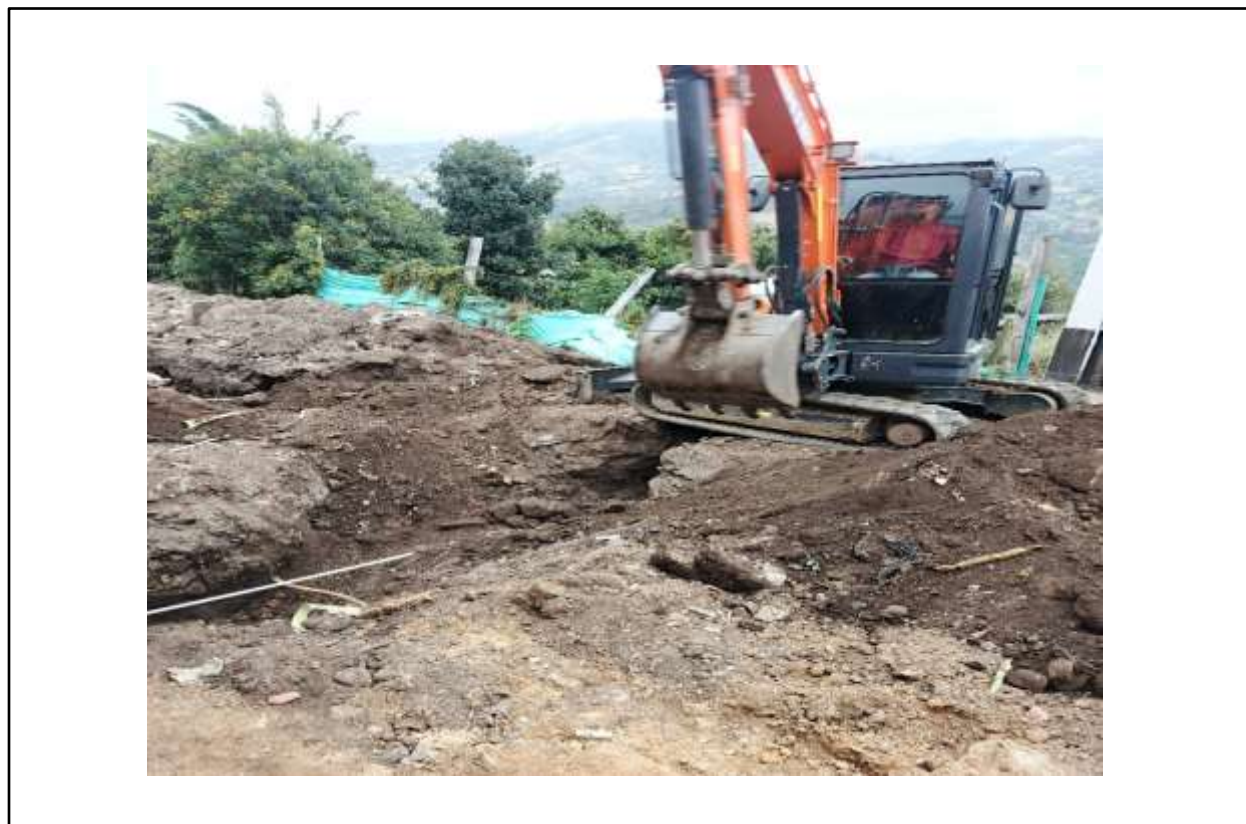
**Figura 61.** *Suministro de compactación de material de préstamo.*

**Suministro, instalación y compactación de material de préstamo.** Se ejecutó el suministro, instalación y compactación de 92,28 m<sup>3</sup> de material de préstamo proveniente de una fuente aprobada, utilizado para el relleno y conformación de niveles en excavaciones o zanjas asociadas a la instalación de redes y estructuras del proyecto. El material fue transportado en volquetas, extendido en capas sucesivas no mayores a 20 cm y compactado mecánicamente hasta alcanzar la densidad especificada, asegurando así la resistencia estructural y la estabilidad del terreno intervenido. La actividad se realizó cumpliendo con los planos del proyecto, las

especificaciones técnicas y los criterios de calidad establecidos, así como con la normativa aplicable en materia de control de compactación y procedencia del material.

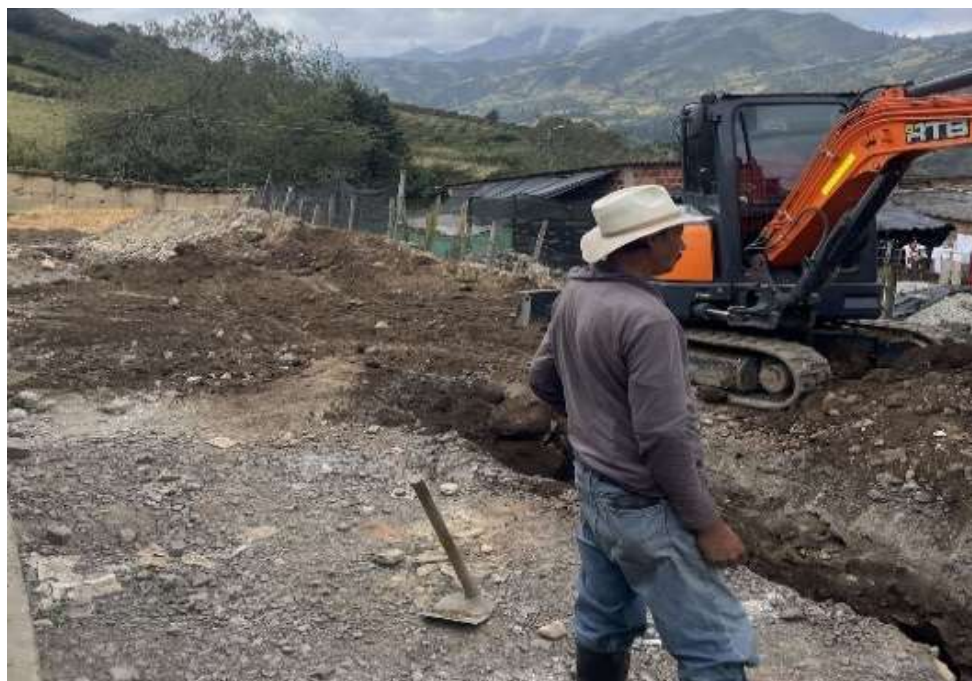
**Realce de pozos de inspección.** Se ejecutó el realce de 2 unidades de pozos de inspección, con el fin de ajustar la altura de las estructuras existentes a las nuevas cotas de diseño del terreno o de la carpeta final. Esta actividad consistió en la limpieza del pozo, demolición controlada del anillo superior, suministro e instalación de anillos prefabricados adicionales o la prolongación en mampostería, así como la reposición del marco y tapa según especificaciones. Se garantizó la verticalidad, estanqueidad y funcionalidad del pozo, asegurando su correcta integración al sistema

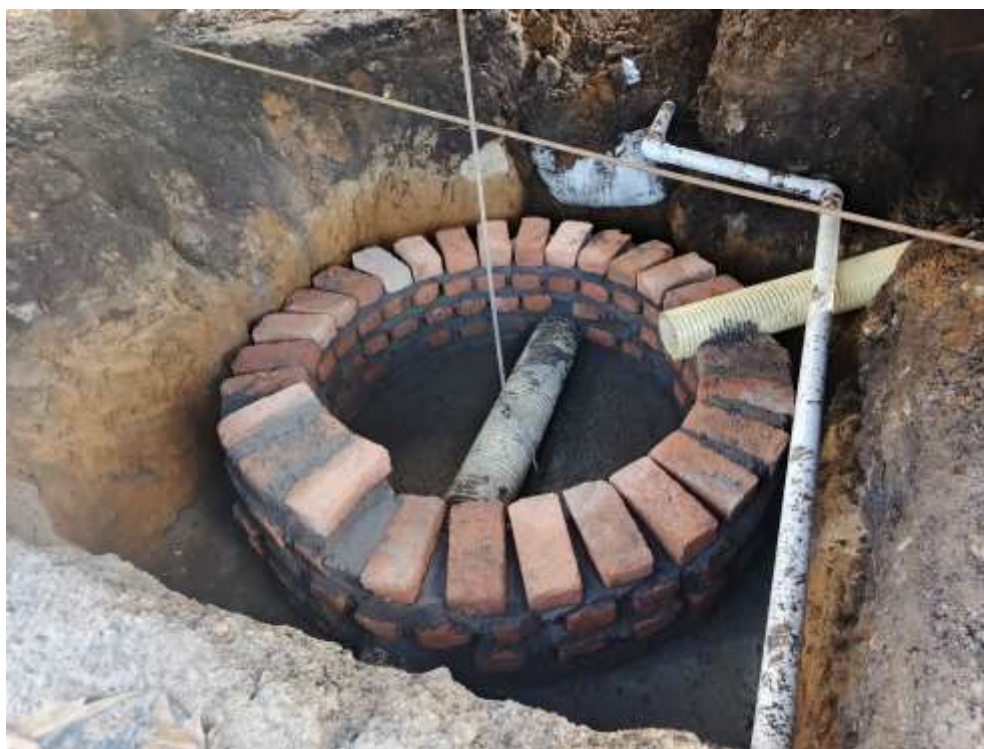
**Figura 63.** *Realce de pozo de inspección.*

de alcantarillado y su accesibilidad para futuras labores de mantenimiento. Todos los trabajos se realizaron conforme a los planos del proyecto y las normas técnicas vigentes.

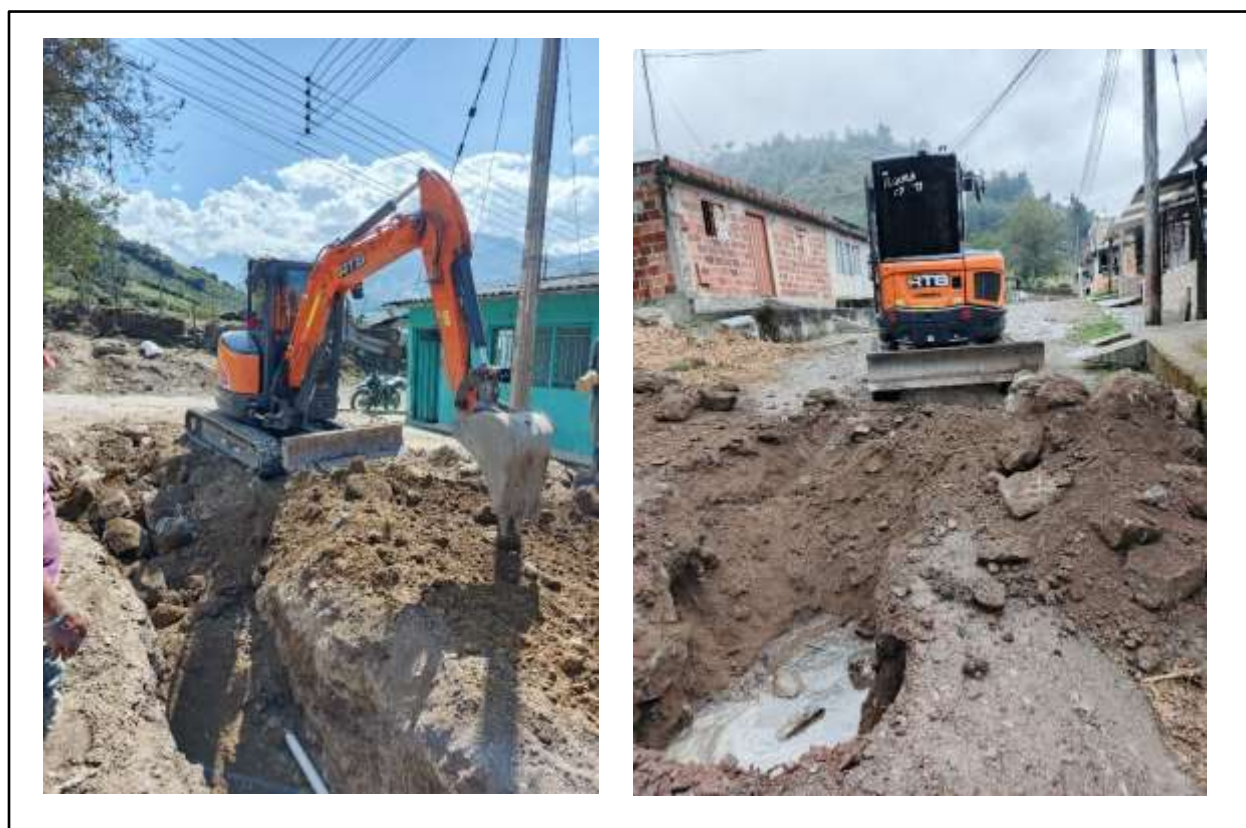
**Figura 65.** *Excavación mecánica.*

**Excavaciones varias sin clasificar a máquina (incluye retiro de sobrantes a una distancia menor de 15 km).** Se llevaron a cabo excavaciones varias sin clasificar mediante el uso de maquinaria pesada, removiendo un volumen total de 280,35 m<sup>3</sup> de material compuesto por mezclas de suelos sin diferenciación por tipo o consistencia. Las excavaciones se realizaron para conformar zanjas, cimentaciones y demás estructuras contempladas en el proyecto, siguiendo las dimensiones, cotas y pendientes establecidas en los planos. El material excedente, no reutilizable en obra, fue cargado, transportado y dispuesto en un sitio autorizado a una distancia menor a 15 km. La operación se desarrolló bajo condiciones seguras, con control del entorno y conforme a los lineamientos técnicos y ambientales del proyecto.

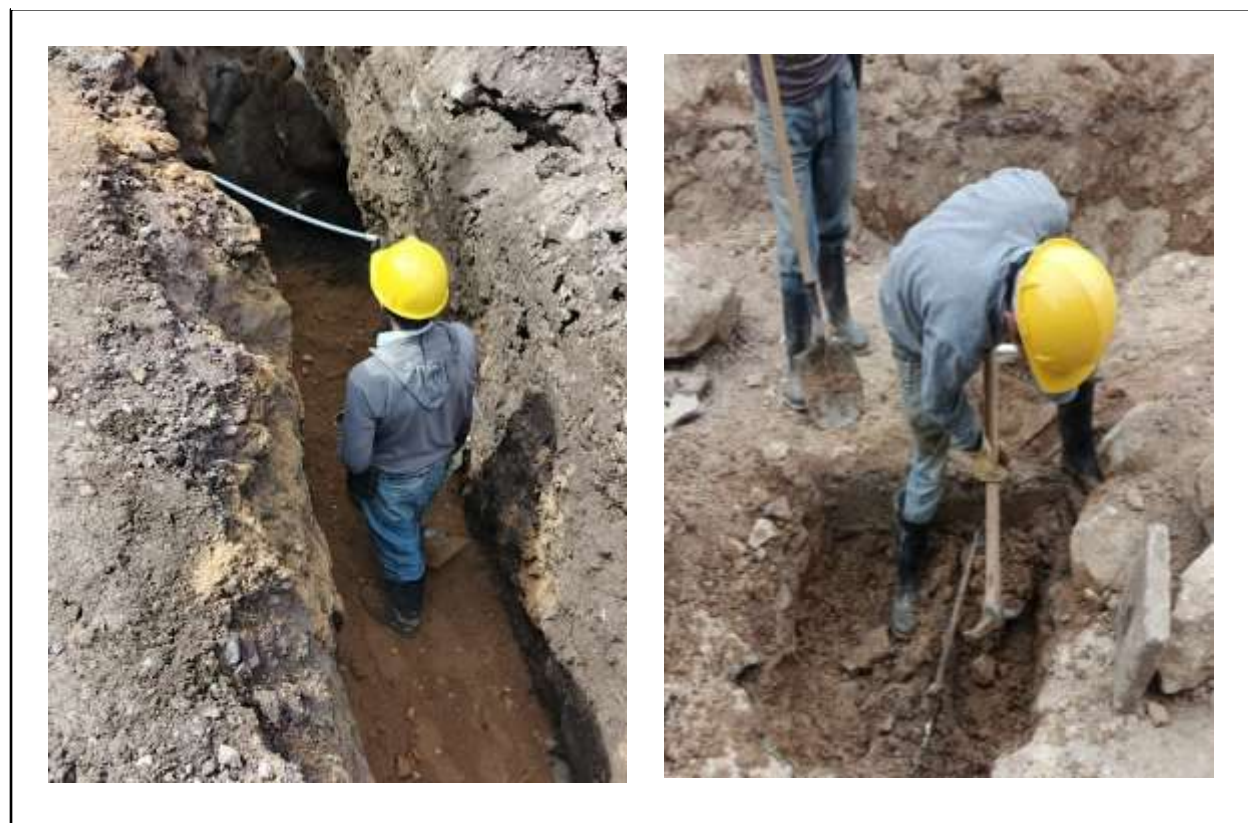
**Entibado de madera  $h > 1,5$  m.** Se instalaron 267,00 m<sup>2</sup> de entibado de madera para la contención temporal de taludes verticales en excavaciones con profundidad superior a 1,5 metros, en sectores donde el tipo de suelo y las condiciones de seguridad lo exigieron. El sistema consistió
