**Práctica empresarial como auxiliar de ingeniería para el seguimiento, control y supervisión de los diferentes proyectos de obra civil en la oficina de planeación del municipio de Chitagá, Norte de Santander.**

**Universidad de pamplona**

**Trabajo de Grado para Optar el Título de Ingeniero Civil**

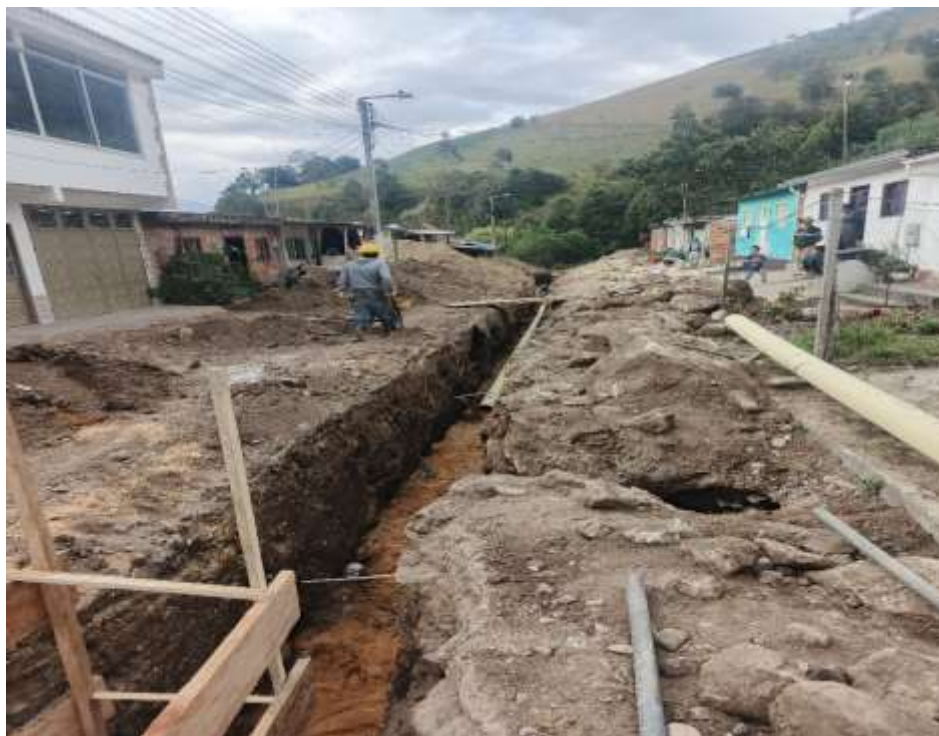
**Suministro e instalacion de tuberia tipo novafort DN=6"/ DN=8".** Durante la ejecución del sistema de redes, se llevó a cabo la instalación de 145,00 metros lineales de tubería Novafort DN = 8" y 168,00 metros lineales de tubería Novafort DN = 6", fabricadas en polietileno de alta densidad (PEAD), seleccionadas por su resistencia mecánica, durabilidad y

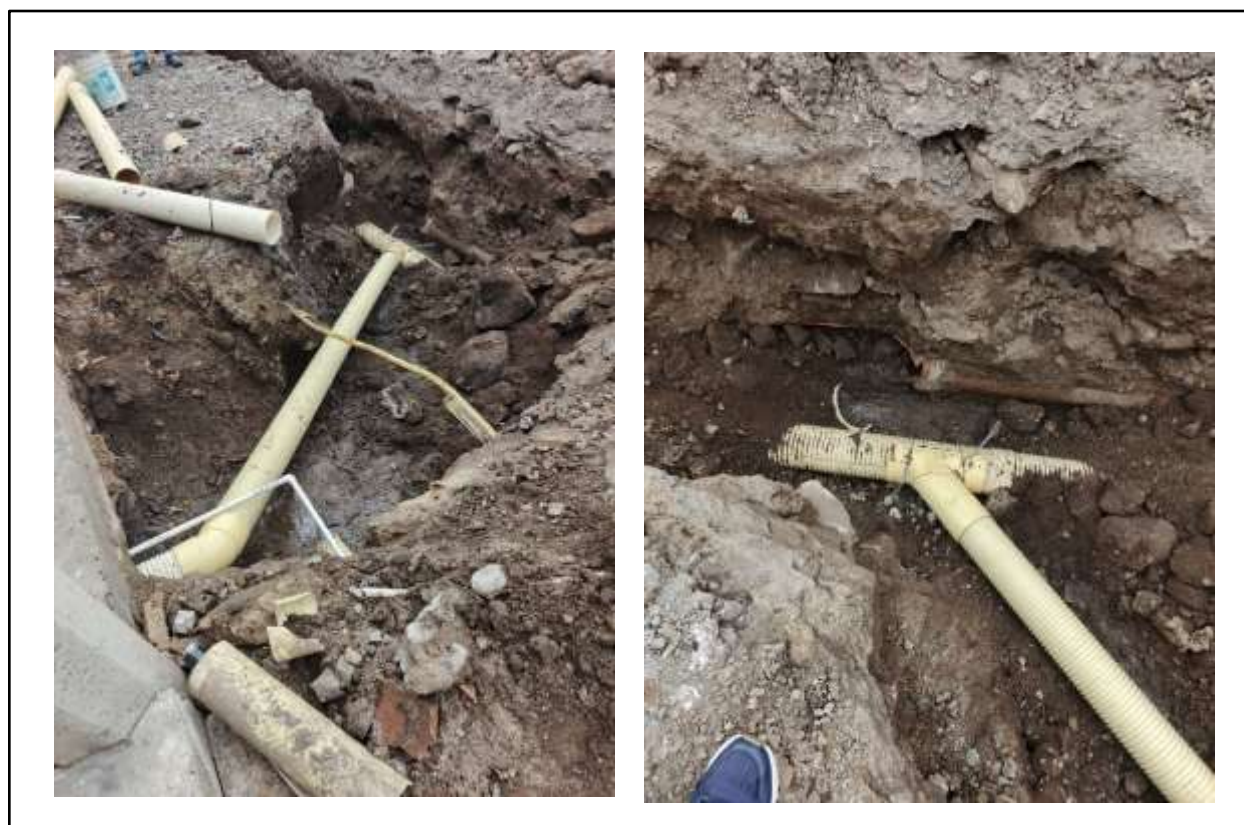
**Figura 70.** *Suministro e instalación silla yee.*

**Suministro e instalación de kit de silla YEE 8" x 6".** Se efectuó el suministro e instalación de 28 unidades de kits de silla tipo YEE de 8" x 6", empleados para realizar derivaciones domiciliarias desde la red principal construida con tubería corrugada Novafort en PEAD. Cada kit fue instalado mediante corte controlado de la tubería matriz, adaptando el accesorio con unión hermética y precisa para evitar filtraciones o fugas. Posteriormente, se conectó la tubería secundaria de 6" con la pendiente y alineación definidas en los planos del proyecto.

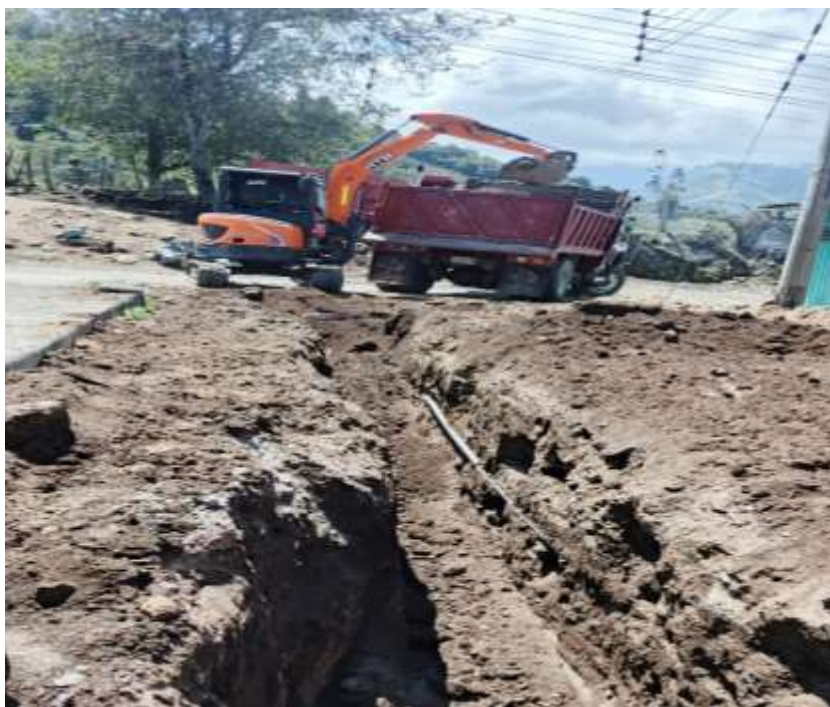
**Figura 71.** *Retiro de escombros.*

**Retiro de escombros.** Se realizó el retiro de 163,80 m<sup>3</sup> de escombros generados durante las actividades de excavación, demolición y construcción del proyecto. El material fue

recolectado de manera ordenada, clasificado cuando fue necesario, y cargado mecánica o manualmente en vehículos autorizados para su transporte.

La disposición final se efectuó en un sitio aprobado por la autoridad ambiental competente, cumpliendo con los protocolos establecidos para la gestión de residuos de construcción y demolición (RCD). Esta actividad permitió mantener el área de trabajo limpia, segura y operativa, minimizando el impacto ambiental y garantizando el cumplimiento de las normas vigentes en materia de residuos sólidos.

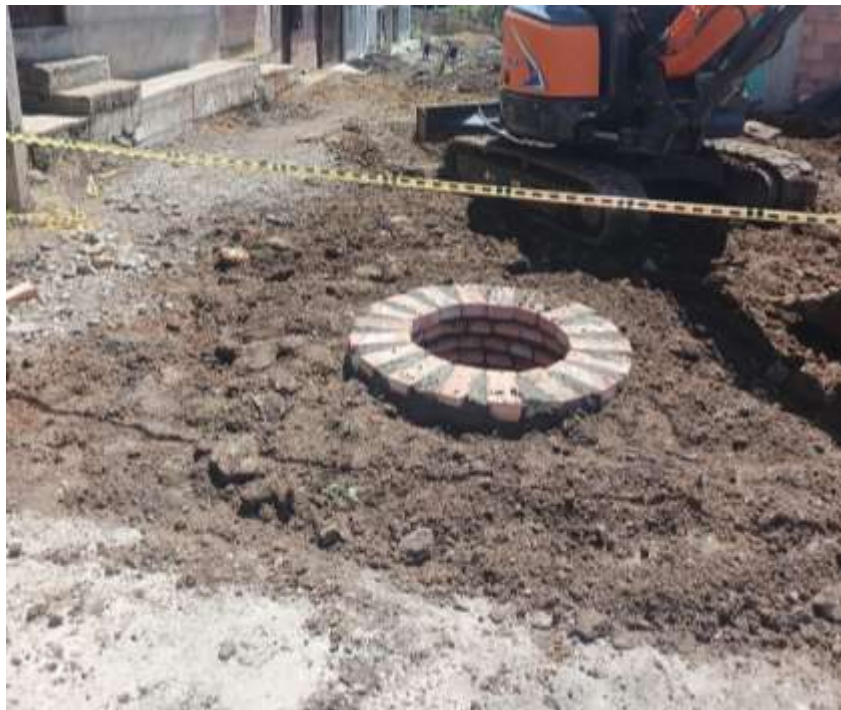
**Figura 73.** *Realce del pozo.*

**Realce de pozos de inspección.** Se ejecutó el realce de 3 pozos de inspección, con el fin de ajustar su nivel de coronación a la nueva cota del terreno terminado, ya sea por adecuación de la rasante o por intervenciones posteriores en el entorno urbano. La actividad incluyó el desmonte de la tapa y marco existente, la extensión del fuste mediante anillos de concreto o mampostería estructural, y el posterior reacomodo del marco y tapa metálica, asegurando su correcta nivelación y estabilidad.

El trabajo se realizó garantizando la continuidad funcional del pozo, la estanqueidad de las uniones, y la durabilidad de la estructura, de acuerdo con las especificaciones técnicas, los planos del proyecto y las normas de diseño de sistemas de alcantarillado.

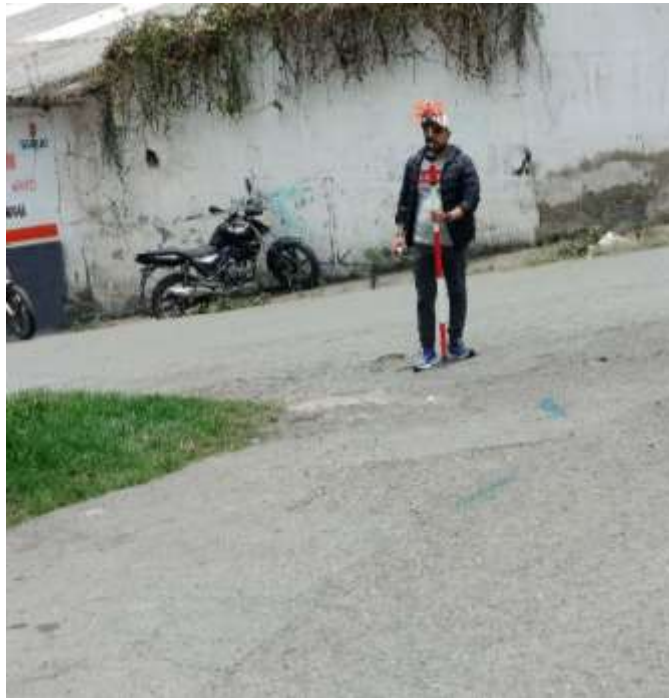
**Figura 80.** *Localización y replanteo.*

**Localización y replanteo con comisión topográfica.** Esta actividad comprende la ejecución de trabajos de localización y replanteo topográfico en un área de hasta 5.000 m<sup>2</sup>, mediante el uso de equipos de medición y levantamiento como estación total, nivel óptico o GPS diferencial, según las condiciones del terreno y los requerimientos técnicos del proyecto. Incluye la verificación de coordenadas, nivelaciones, trazado de ejes, marcación de puntos de referencia y límites, así como el ajuste del diseño al terreno natural.

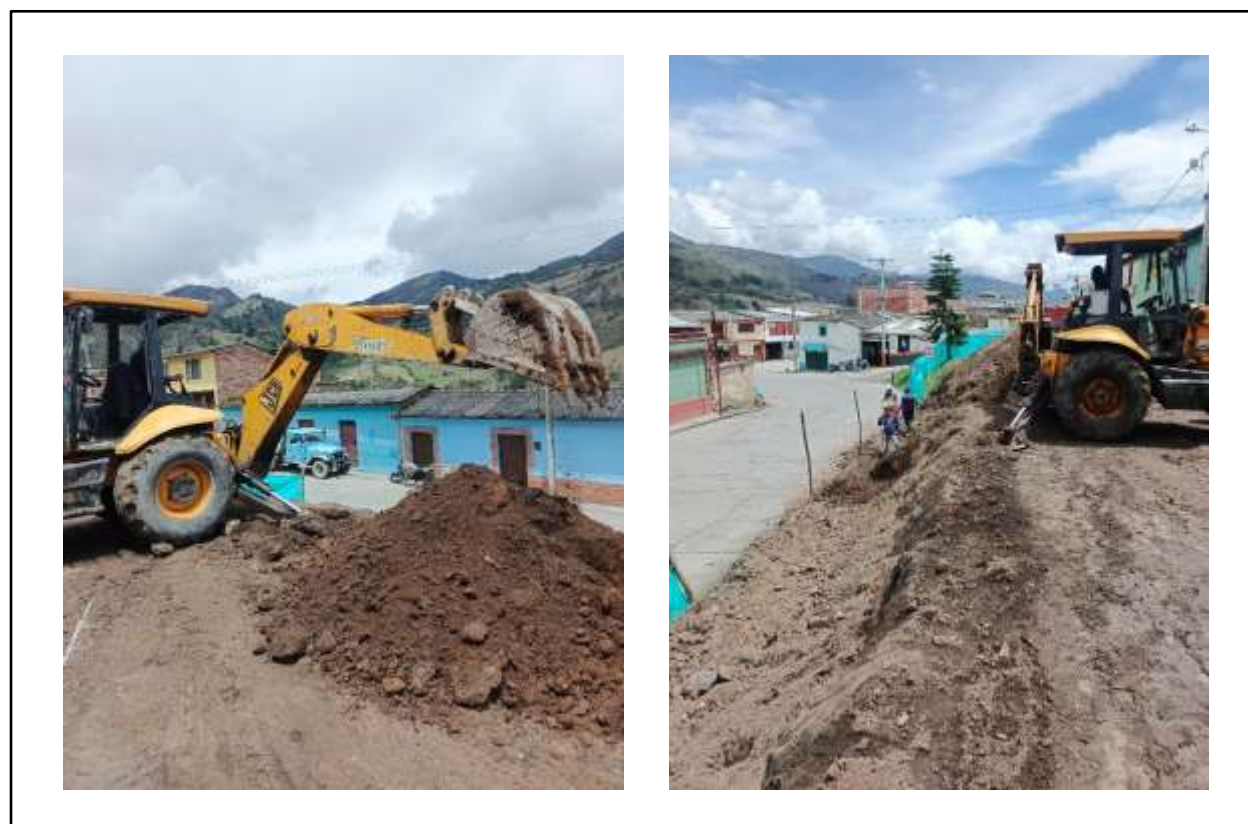
**Figura 81.** *Excavación mecánica.*

**Excavación mecánica en material común.** Se realizó la excavación mecánica en terreno natural utilizando maquinaria pesada adecuada (retroexcavadora y volquetas) para remover un volumen total de 116,10 m<sup>3</sup> de material clasificado como común. El material excavado

corresponde a suelo natural sin presencia significativa de roca, pero con presencia de raíces de arbustos y vegetación superficial. Durante la excavación, se incluyeron labores de poda radicular y limpieza de la vegetación, garantizando así la correcta ejecución de los trabajos y evitando daños a la maquinaria y al entorno inmediato. El material excavado fue cargado y transportado para su disposición final en un lugar aprobado por la interventoría, cumpliendo con las especificaciones técnicas y ambientales del proyecto.

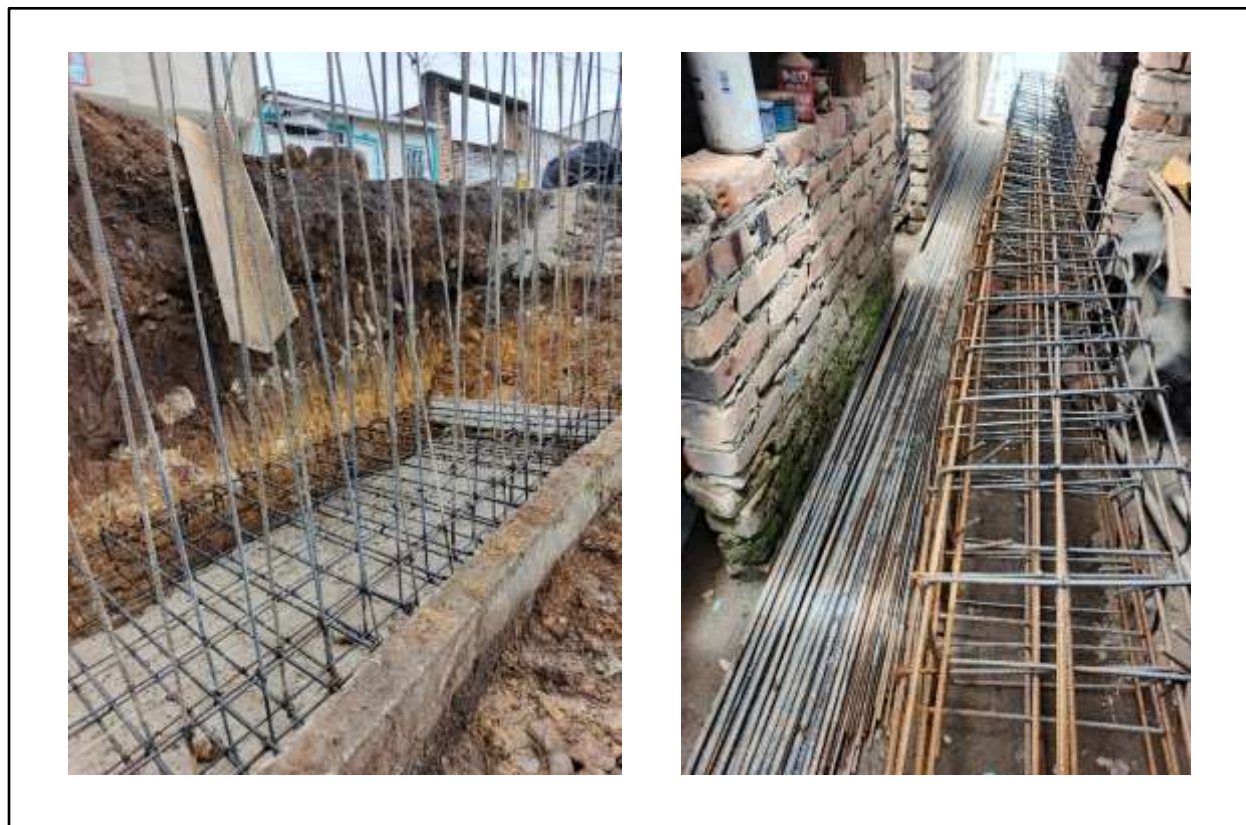
**Muro de contención en concreto.** Se construyó un muro de contención de concreto con un volumen total de 8,15 m<sup>3</sup>. Este elemento estructural se elaboró utilizando formaletas adecuadas y concreto de calidad especificada en los planos y especificaciones del proyecto. La construcción incluyó el encofrado, el armado del refuerzo, el vertido del concreto y el curado respectivo para garantizar la resistencia y durabilidad del muro. El muro tiene como objetivo contener las cargas laterales del terreno, brindando estabilidad y soporte a la estructura y cumpliendo con las exigencias de diseño y normas técnicas vigentes.

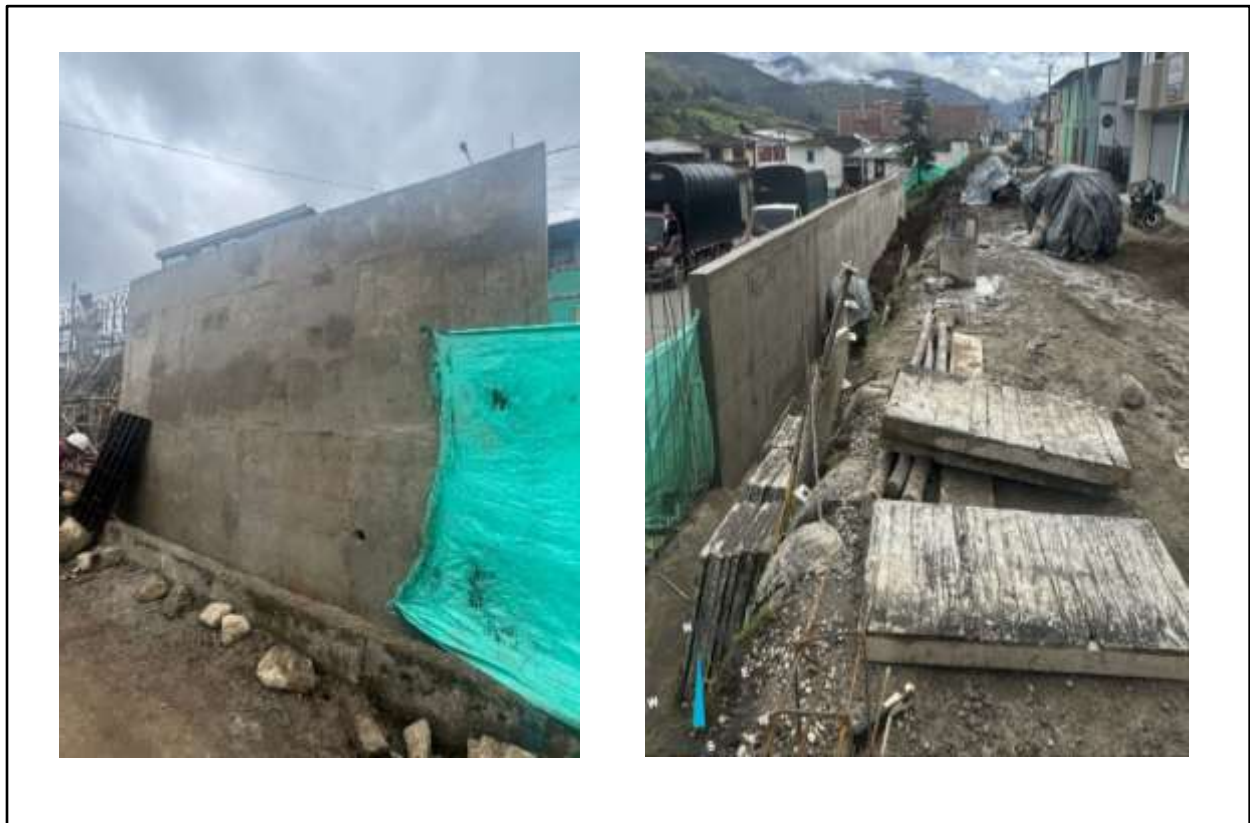
**Figura 85.** Muro de contención con acero de refuerzo.

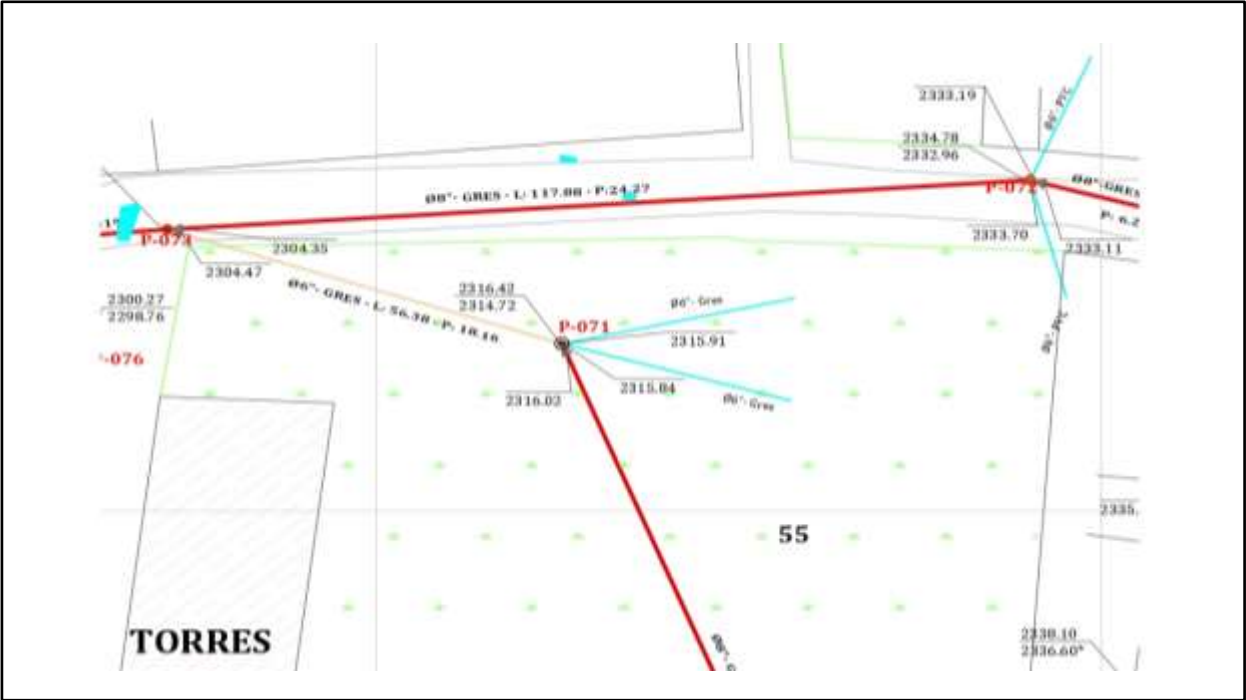
Nota. Esta figura muestra el trazado de la red de alcantarillado. Fuente: Secretaria de planeación e infraestructura.

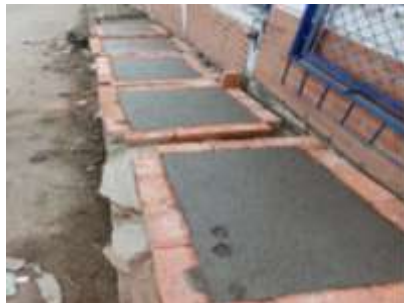
**Figura 117.** Memoria de cálculo construcción cajas de inspección.

| | | MEMORIAS DE CALCULO DE LAS CANTIDADES DE OBRA EJECUTADAS | | | | | |
|---|---|---|---|---|---|---|--|
| ITEM | CONSTRUCCION DE CAJAS DE INSPECCION 60x60x60 | | | | | | |

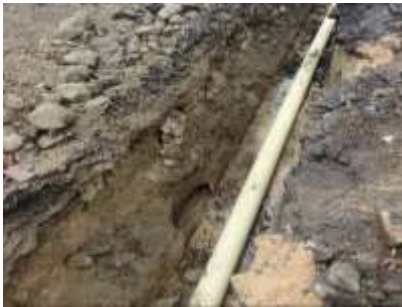
**Figura 119.** Memoria de cálculo suministro e instalación de tubería.

| | | MEMORIAS DE CALCULO DE LAS CANTIDADES DE OBRA EJECUTADAS | | | | | |
|---|---|---|---|---|---|---|---|
| ITEM | SUMINISTRO E INSTALACION DE TUBERIA TIPO NOVAFORT DN=6" | | | | | | |

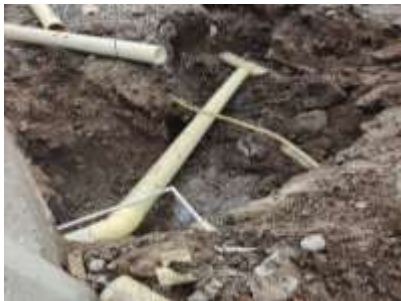
**Figura 120.** Memoria de cálculo suministro e instalación de silla yee.

| | | MEMORIAS DE CALCULO DE LAS CANTIDADES DE OBRA EJECUTADAS | | | | | |
|---|---|---|---|---|---|---|--|
| ITEM | SUMINISTRO E INSTALACION DE KIT DE SILLA YEE 8"*6" | | | | | | |

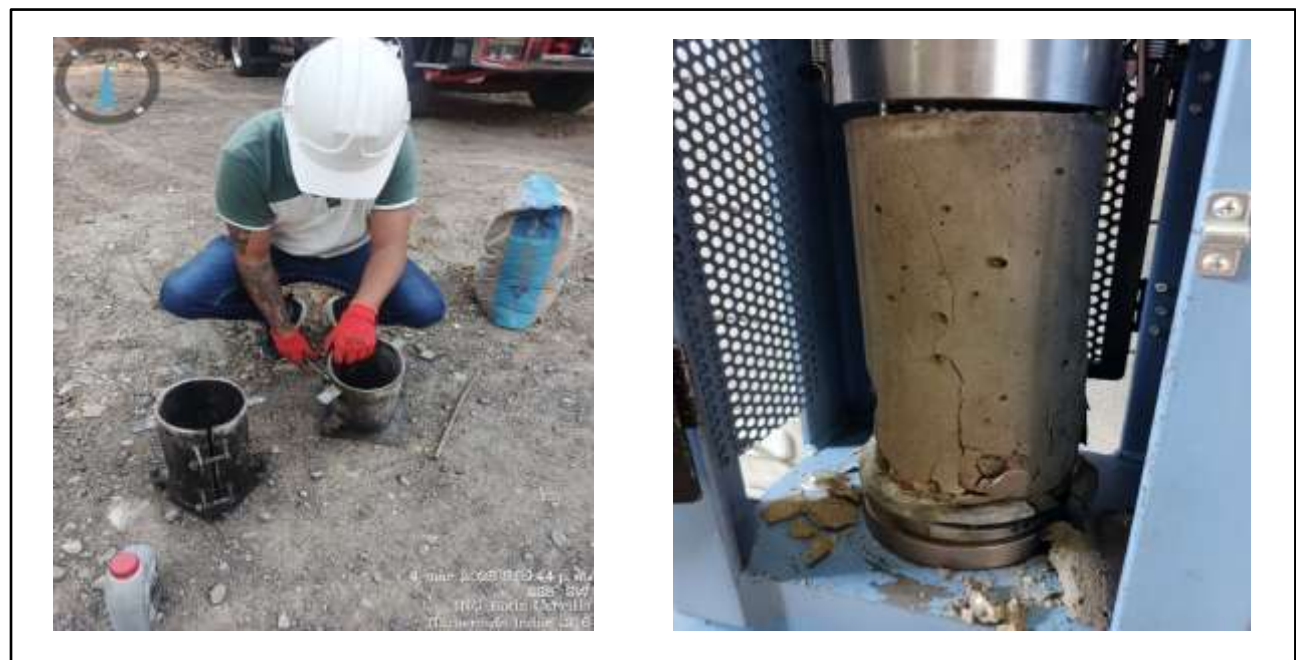
**Figura 137.** *Ensayo de resistencia en campo.*

Estos ensayos permitieron validar el cumplimiento de las propiedades mecánicas del concreto, identificar posibles desviaciones en la calidad de los materiales suministrados o errores en el proceso constructivo, y tomar decisiones correctivas oportunas cuando fue necesario. Así, se fortaleció el proceso de aseguramiento de la calidad de las estructuras y se brindó mayor confiabilidad técnica en la ejecución de cada proyecto.

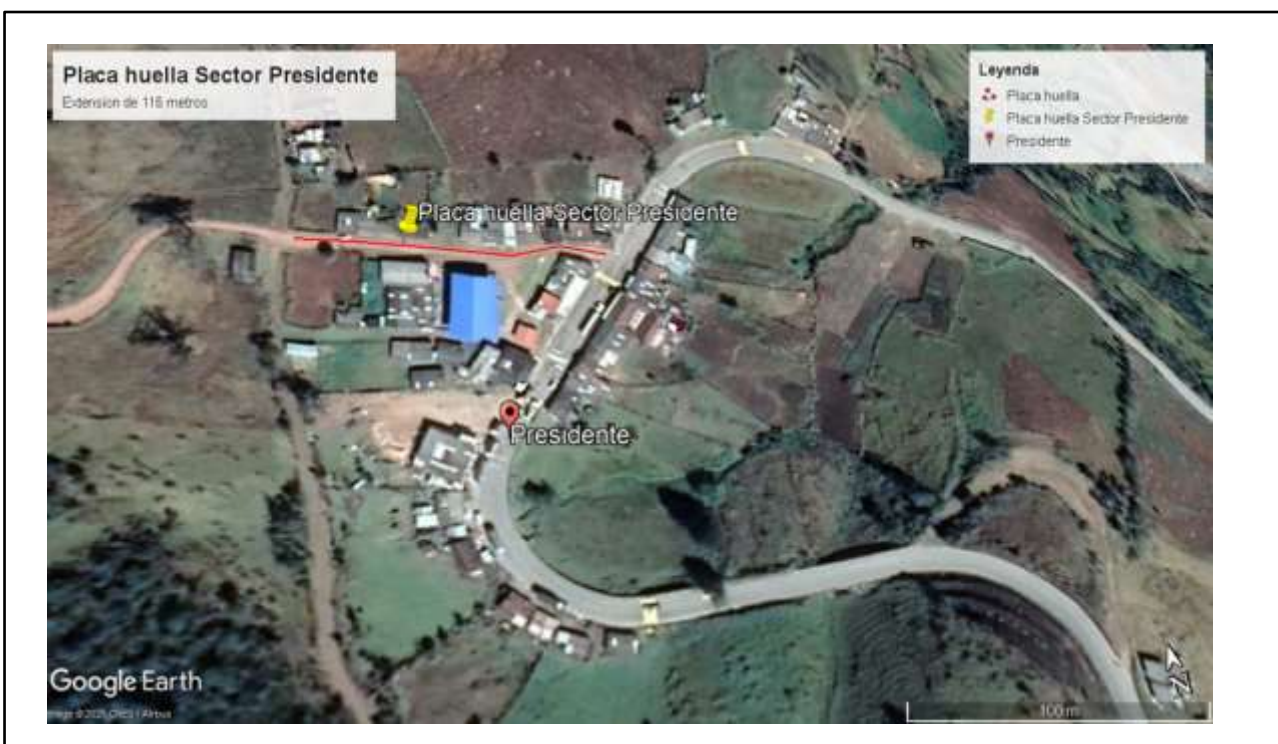
**Figura 138.** Localización placa huella sector presidente.

*Nota.* En esta imagen satelital se muestra la ubicación del tramo en el cual se intervino para la construcción de la placa huella. Fuente: Google Earth.

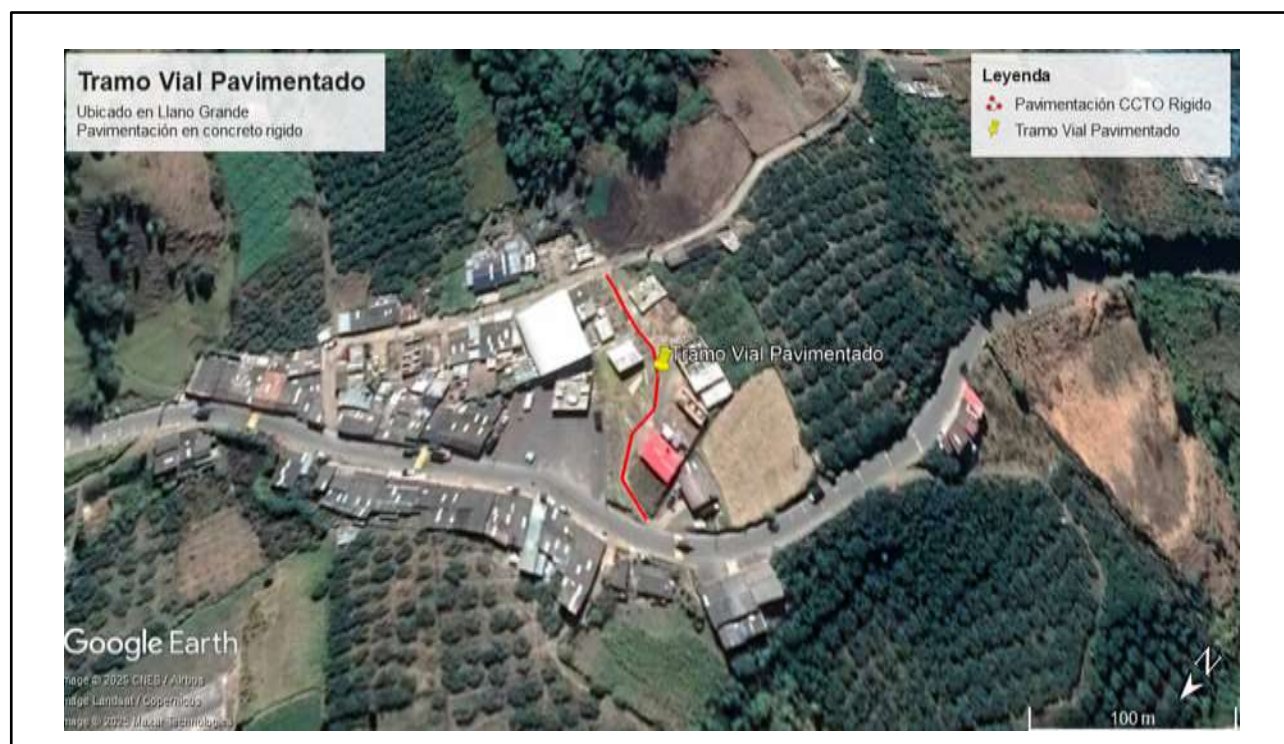
**Figura 139.** Localización placa huella sector presidente.

*Nota.* En esta imagen satelital se muestra la ubicación del tramo en el cual se intervino para la obra de pavimentación en concreto rígido. Fuente: Google Earth.
