Práctica Empresarial Como Auxiliar de Ingeniería Civil Para Los Diferentes Proyectos de  
Infraestructura de la Fundación El Alcaraván

Universidad de Pamplona

Trabajo de Grado para Optar el Título de Ingeniero Civil

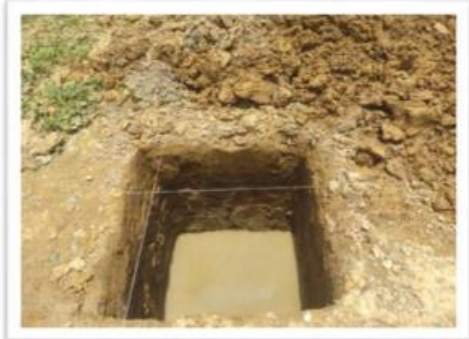
| Excavación para zapatas de cimentación | Armadura de pedestal sobre solado |

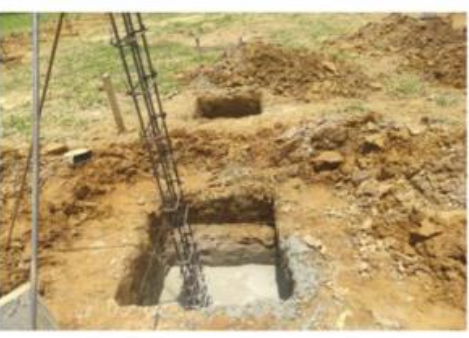
| Vaciado de zapata | Encofrado de pedestal |

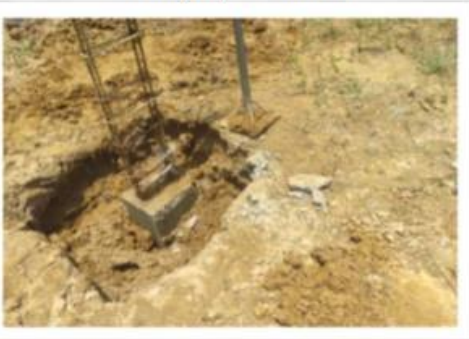
| Relleno y compactado manual | Relleno y compactado |
