Práctica empresarial como ingeniero auxiliar de residente de obra para la empresa BBM constructores S.A.S en los proyectos de construcción de pavimento rígido y alcantarillado de la kr 14<sup>a</sup> del municipio de Plato, departamento del Magdalena.

Trabajo de grado para optar el título de ingeniero civil

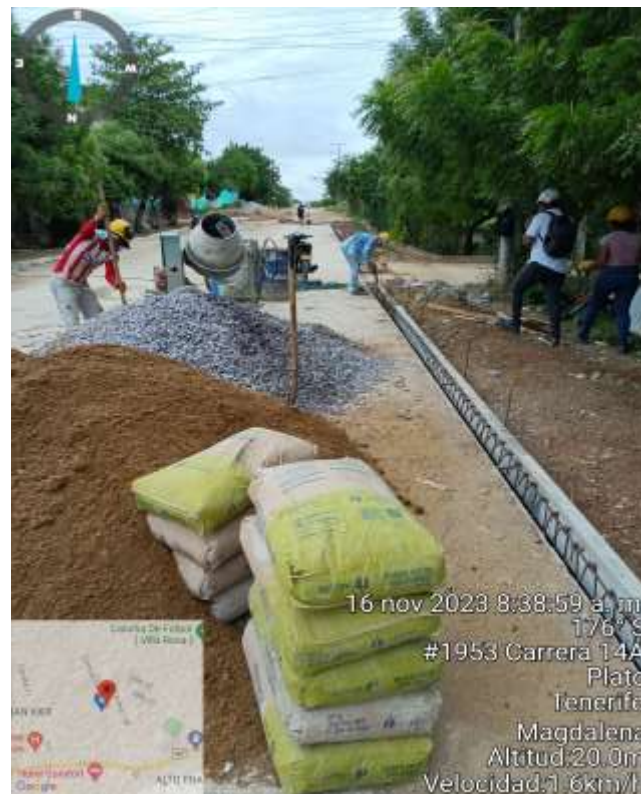
## Figura 9

*Inspección de materiales y herramientas.*

En la FIGURA 9, podemos verificar que se está usando cemento de uso general, grava de  $\frac{3}{4}$ ", un trompo mezclador, cada obrero cuenta con su casco, guantes, botas de seguridad, como herramientas, se usa palas, canecas, llanas, palustre, martillo de goma para golpear el riel, y se usan tanques de 250 litros para el almacenamiento de agua, está tomada de la red de agua potable.

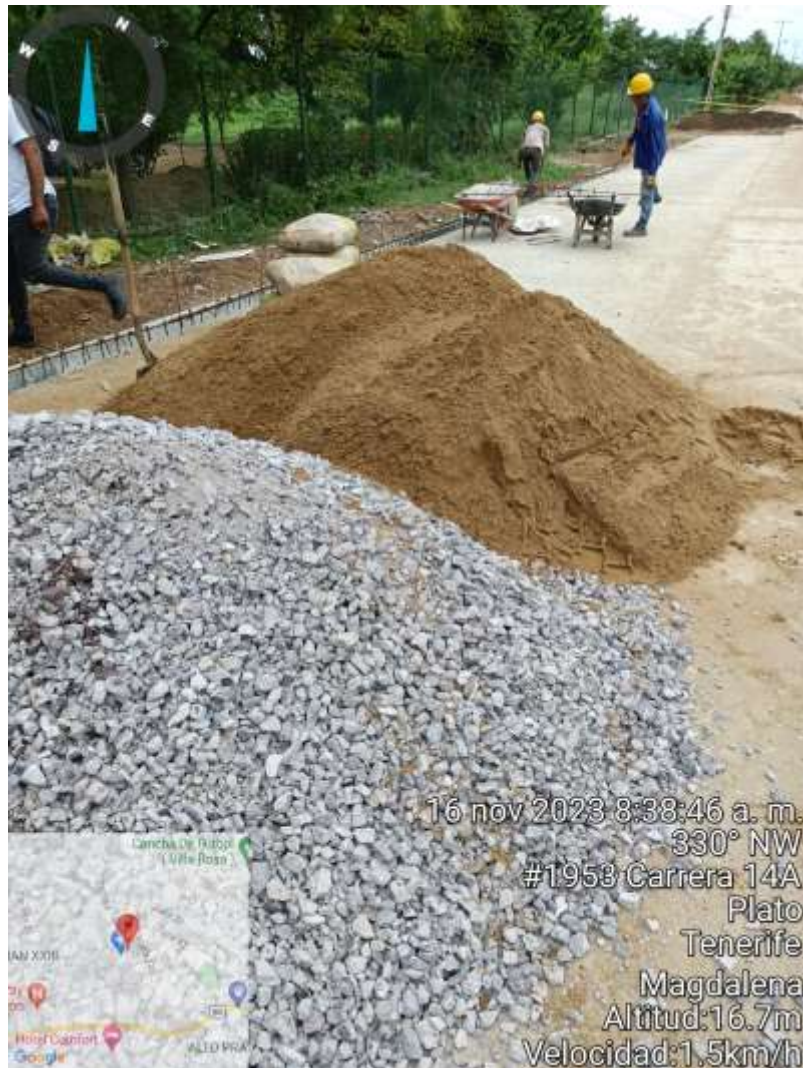
**Figura 10**

*Inspección de materiales*

En la Figura 10, se hace una verificación de que el triturado no venga con suciedad, no venga mezclado con arena, tenga basura y se vea todo uniforme. La arena no venga contaminada, con suciedades como residuos orgánicos, plásticos, y piedras.

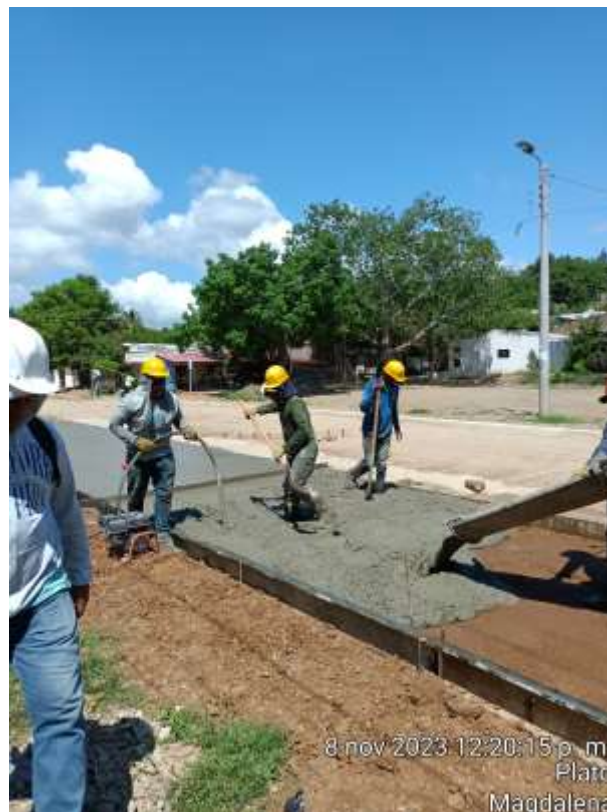
**Figura 12**

*Inspección de materiales, herramientas y procesos constructivos*

En la Figura 12, se evidencias como se funde el concreto entre los rieles, que denotan el ancho del carril, el suelo bien compactado, previamente se humedece para que tenga una buena imprimación del concreto, este mismo siendo vertido por el mixer en obra, se utilizan palas, para regarlo uniformemente en toda el área, se observa el obrero con el vibrador de concreto, compactando y eliminando las burbujas de aires atrapadas en el momento de fundida, garantizando la homogeneidad en toda la placa, de igual forma se pasa una regla para nivelar toda la placa a la altura del riel.

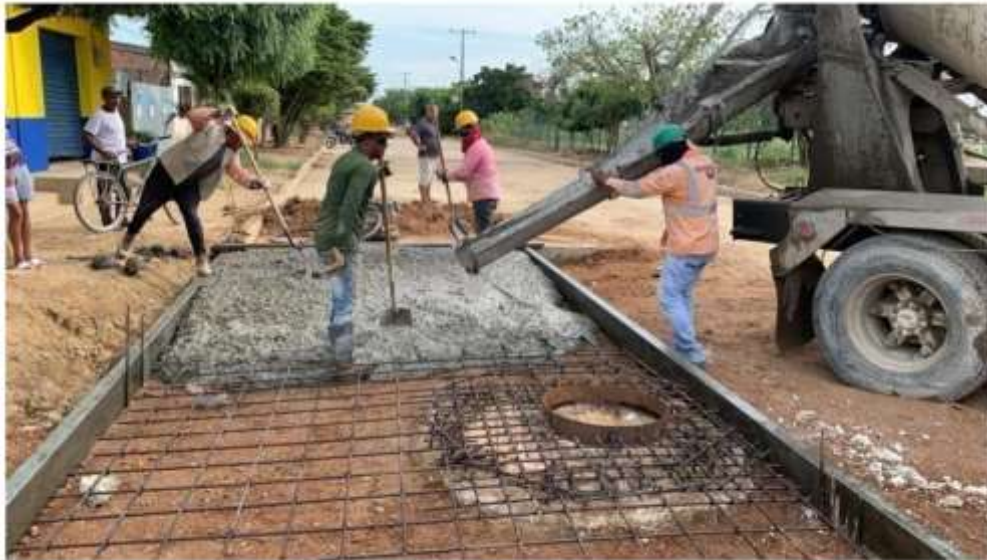
## Figura 14

*Empujamiento del acero, de acuerdo con el plano de la FIGURA 11.*

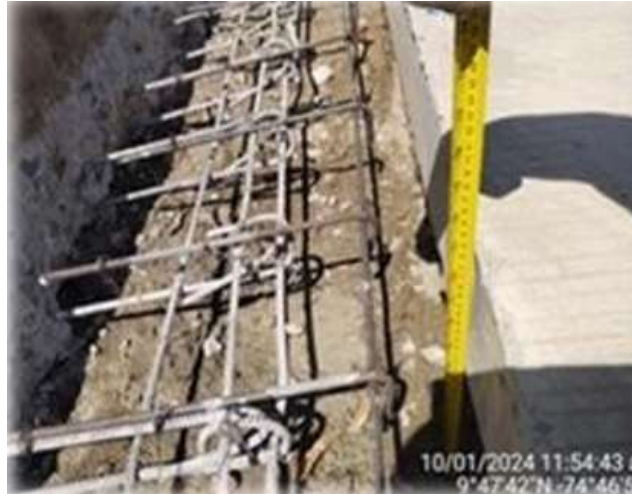
**Figura 16**

*Verificación del emparrillado*

En la FIGURA 16, se observa la profundidad de la cuneta con respecto a la losa del pavimento a una profundidad de 15cm.

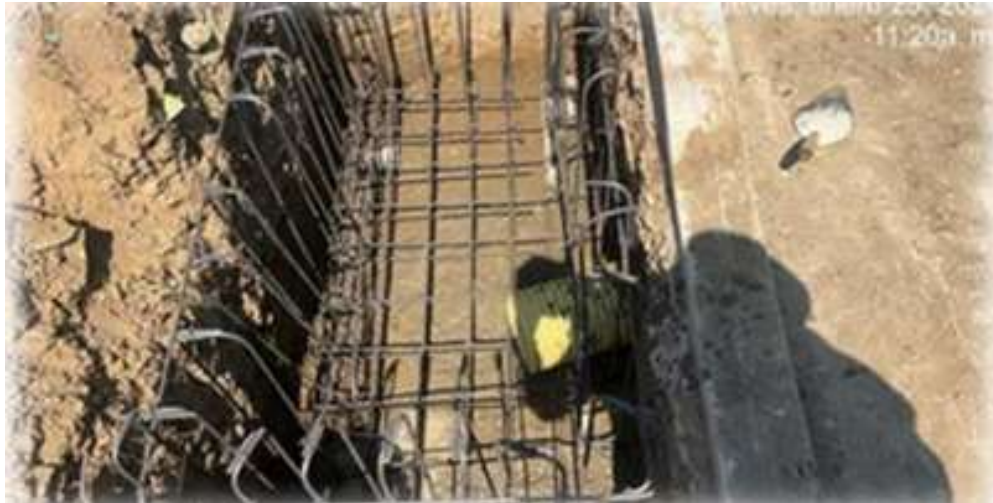
**Figura 18**

*Construcción de sumideros*

En la FIGURA 17 y 18, nos detalla cómo debe ser la ubicación del acero en el sumidero y la construcción del mismo.

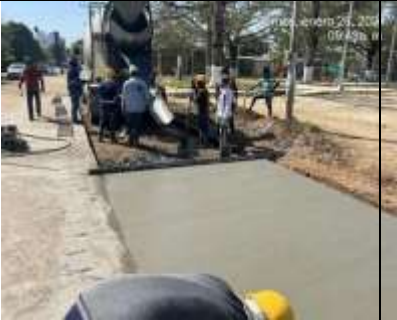
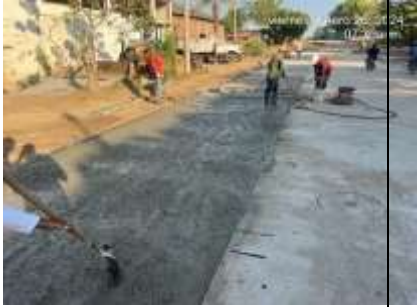
| Actividad ejecutada | Fundida de losa de pavimento carril izquierdo entre abscisas 87.25 y 45.5 | |

| | Entre abscisas 87.25 y 45.5 | Entre abscisas 87.25 y 45.5 |

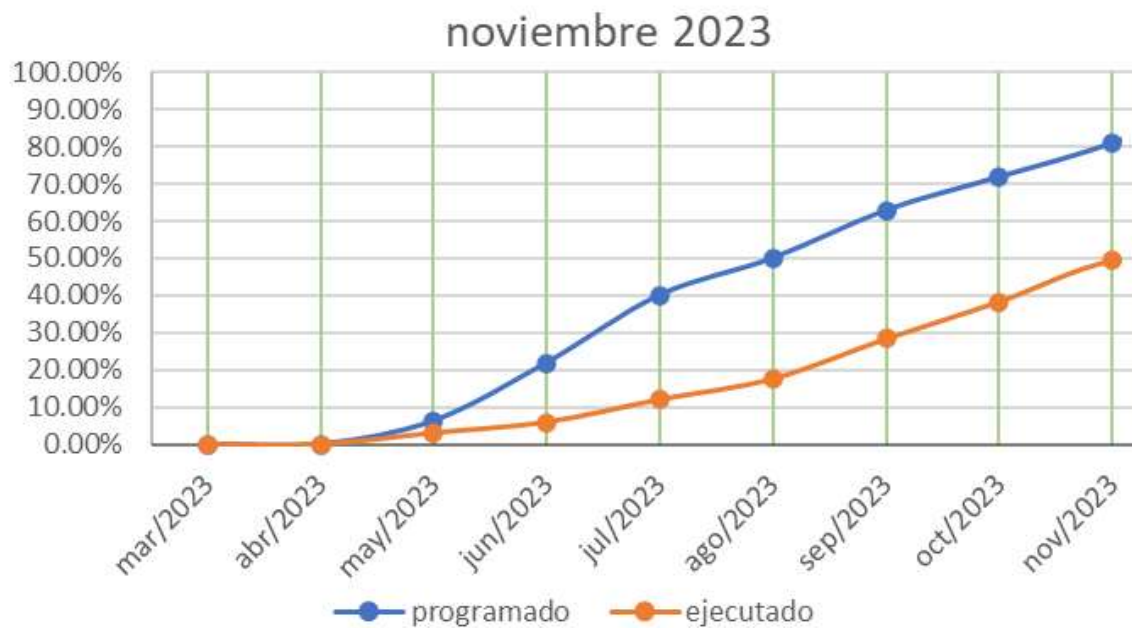
**Figura 21**

*Grafica de comparación ejecutado vs. Programado*

Observamos que para el mes de noviembre cuando entre como practicante la obra se encontraba en un 49.33% de avance respecto al programado que debió ser del 80.87%, se evidencio un 31.54% de obra no ejecutada para la fecha.

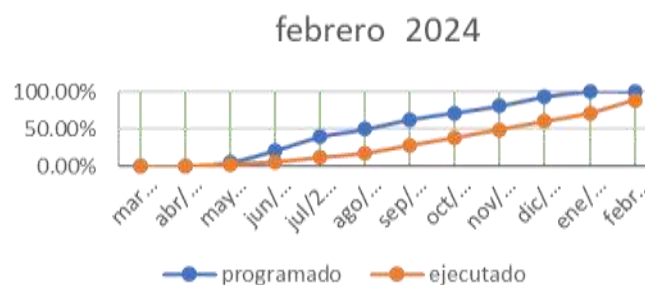
**Figura 22**

*Comparación del dinero ejecutado vs. Programado, primera etapa.*

En la FIGURA 22, observamos el avance que se obtuvo durante mi estancia en obra pasamos de estar en un 49.33% en noviembre a pasar a un 89% de ejecución con respecto al programado, evidenciamos que nos haría falta por ejecutar un 11% de la obra para culminar la primera etapa.
