PRÁCTICA EMPRESARIAL COMO AUXILIAR DE INGENIERÍA CIVIL EN EL  
SEGUIMIENTO Y CONTROL DE OBRAS DE INFRAESTRUCTURA EJECUTADAS POR  
LA SECRETARIA DE PLANEACIÓN Y DESARROLLO TERRITORIAL DE LA  
GOBERNACIÓN DE VICHADA, DEPARTAMENTO DE VICHADA

TRABAJO DE GRADO PARA OPTAR AL TÍTULO DE INGENIERÍA CIVIL

UNIVERSIDAD DE PAMPLONA  
FACULTAD DE INGENIERÍAS Y ARQUITECTURA  
PROGRAMA DE INGENIERÍA CIVIL  
PAMPLONA, NORTE DE SANTANDER

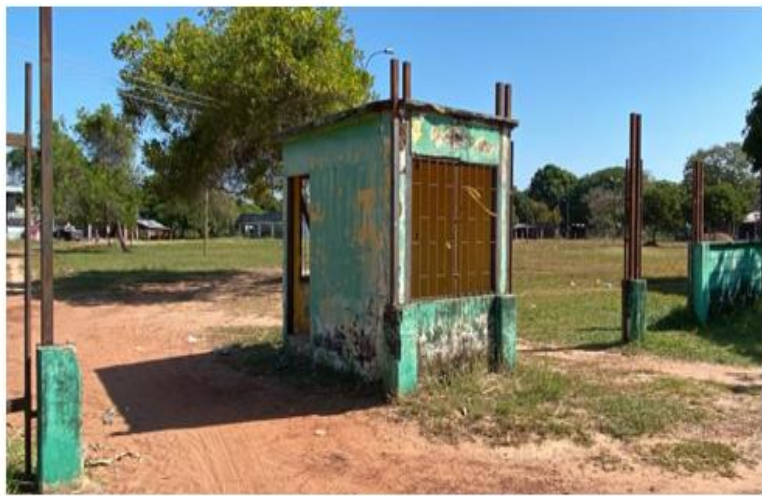
| 3,4 | M2 | Suministro e instalacion de tuberia cuadrada de 1 1/2"X1 1/2" para Portones | | | | | | |
| | | | Portones entrada 2,0 x 2,7 | 2,00 | | 2,70 | 1,0 | 5,40 |

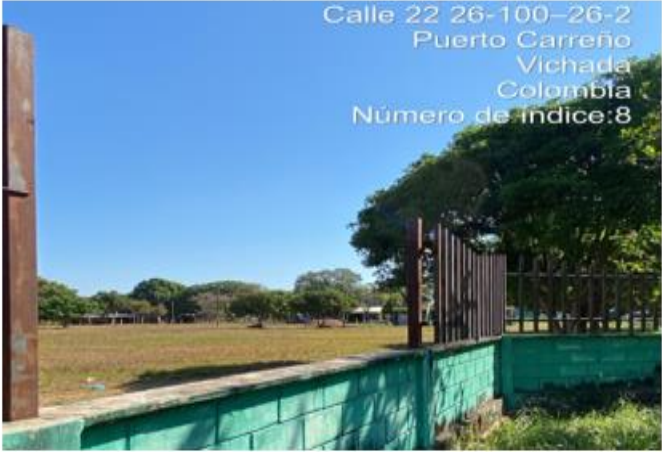
| 3.3 | M2 | Suministro e instalacion de tubería cuadrada de 1 1/2"X1 1/2" para cerramiento | | | | | | |
| | | | Tubería cuadrada | | 3,00 | 1,20 | 5 | 18,00 |

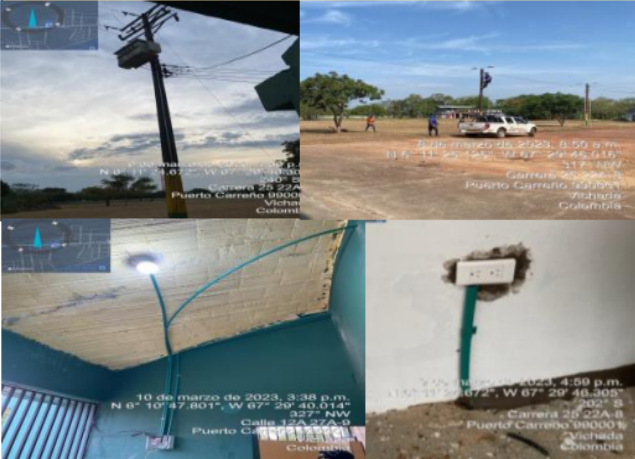
Ilustración 7: Bitácora de obra digital Complejo Ferial (20/03/23); Fuente: Autor

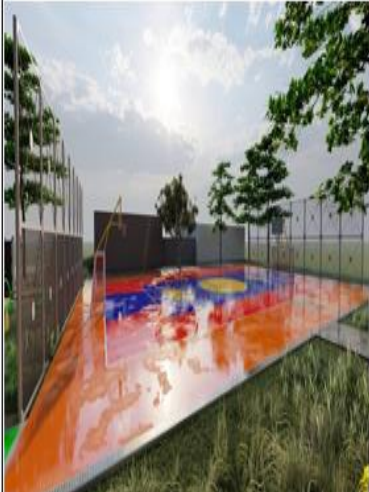
| VERIFICACIÓN DE PLANOS | | | |
|---|---|---|---|
| BARRIO VIRGILIO BARCO | 1. No incluye la renovacion de tableros | | |
| | 2. No incluye el mantenimiento de arcos | | |
| | 3. No incluye limpieza y pintura de graderías | | |
| | 4. Los colores utilizados no corresponde a los colores exigidos por la entidad (institucionales: Amarillo, verde y blanco) | | |
| | 5. No existe RENDER de la zona del parque del escenario (Solo la zona de la cancha) | | |

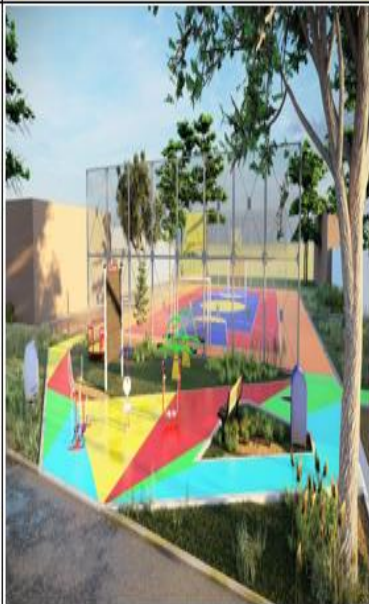
| VERIFICACIÓN DE PLANOS | | | |
|---|---|---|---|
| BARRIO VILLA VENANCIO | 1. No incluye senderos peatonales | | |
| | 2. No incluye mantenimiento de malla contrainpacto | | |
| | 3. No incluye la renovacion de tableros | | |

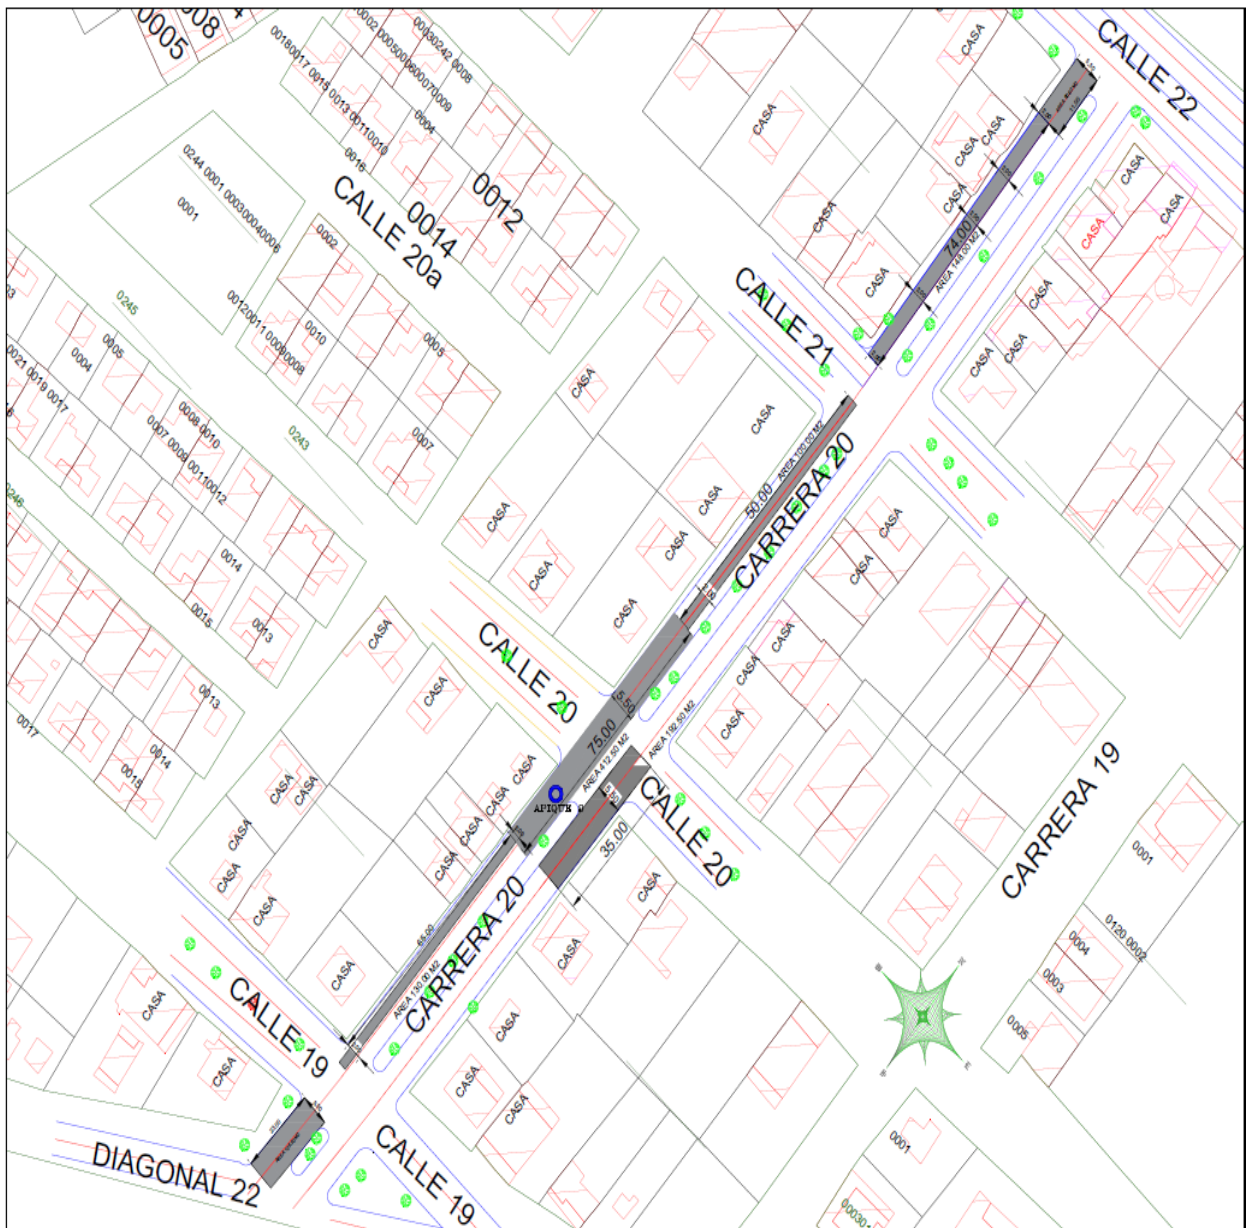
Ilustración 10: Plano Rehabilitación de Vías; Fuente: Gobernación de Vichada

A continuación, se realiza el cálculo del volumen de mezcla a utilizar en la rehabilitación de un tramo de vía. En el siguiente plano se evidencia la vía a intervenir y la información de cada tramo (Longitudes y áreas):

Para este proceso, se programa una hoja de cálculo que arroja automáticamente el valor del volumen de mezcla necesaria para el tramo intervenido, a partir de la información de los planos.

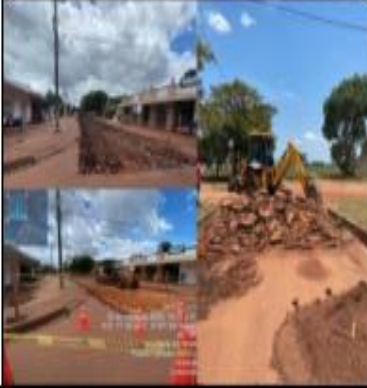
| N | PROCESO | DESCRIPCIÓN | REGISTRO |
|---|---|---|---|
| 2 | Demolición carpeta asfáltica existente | Se emplea maquinaria pesada como retroexcavadora y motoniveladora, y herramienta menor como picas y barras para realizar la demolición de la carpeta de rodadura existente, incluyendo el respectivo retiro de material. | |
