Práctica empresarial como auxiliar de ingeniería, para el diseño, control y supervisión de las diferentes obras de la constructora Rivera Buitrago en el municipio de Palmira, Valle del Cauca

Trabajo de Grado para Optar el título de ingeniería civil

Universidad de Pamplona

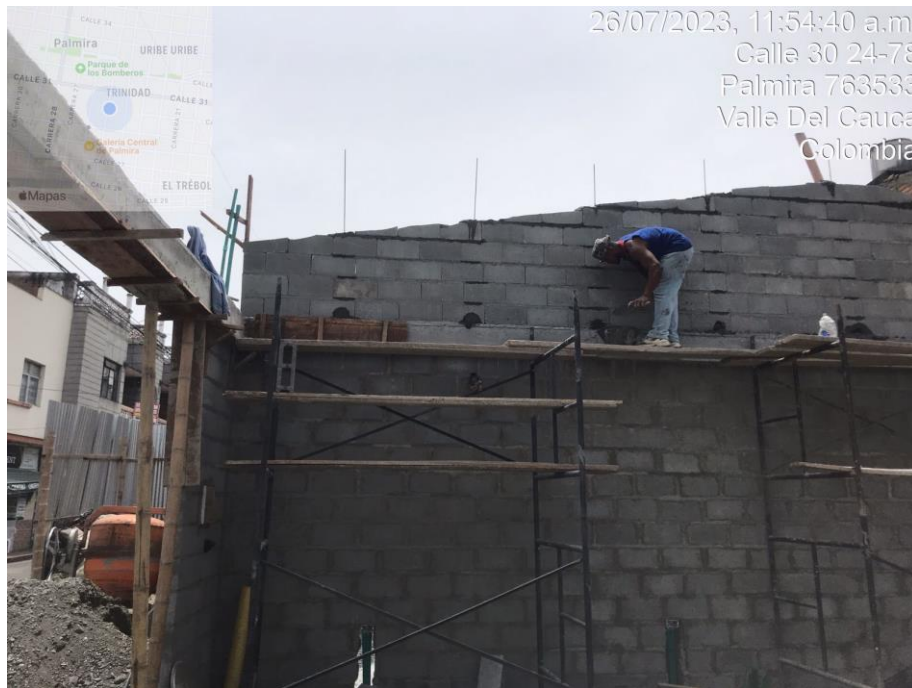
**Figura 16**

*Evidencia del no cumplimiento a las normas de seguridad en la obra*
