Practica Empresarial Como Ingeniero Auxiliar Residente De Obra Para La Construcción  
Del “Conjunto Residencial El Poblado” Municipio De Pamplona, Norte De Santander

Universidad de Pamplona

Trabajo de Grado para Optar el Título de Ingeniero Civil

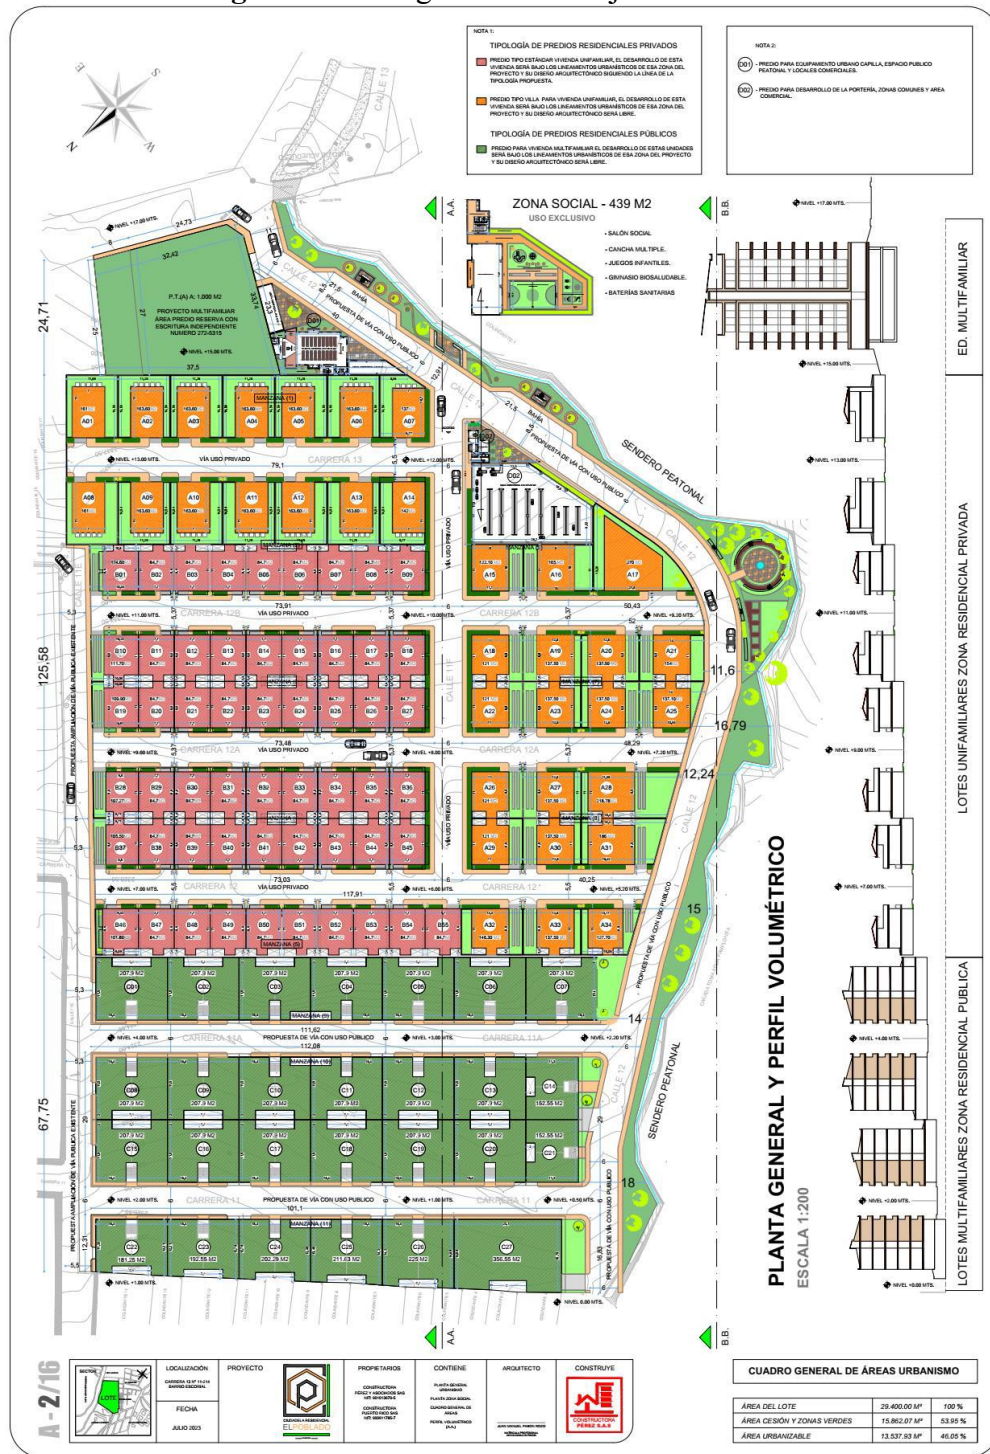
Figura 4. Plano general del conjunto residencial.

Nota: En la figura se muestra el plano suministrado por la Constructora Pérez S.A.S, donde se puede ver la distribución del conjunto y algunas especificaciones extras.

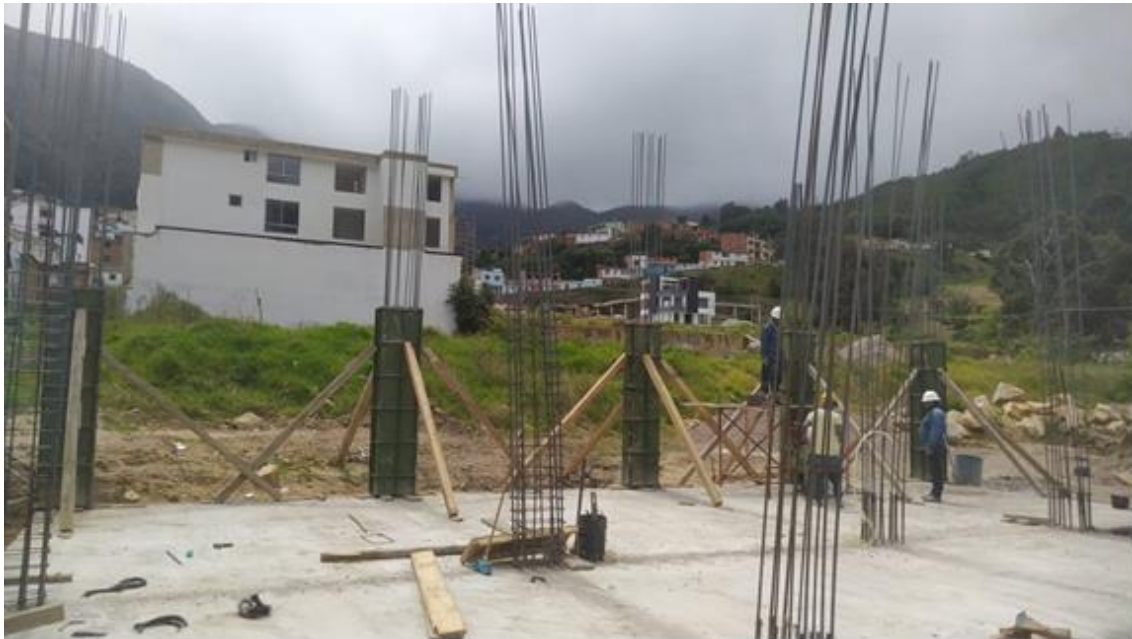
**Imagen 1** Armado de aceros de columnas

Actividad que consiste en el armado de todo el acero perteneciente a las columnas, es decir, traslajos de las varillas longitudinales y el amarre de los estribo según las especificaciones de los planos.

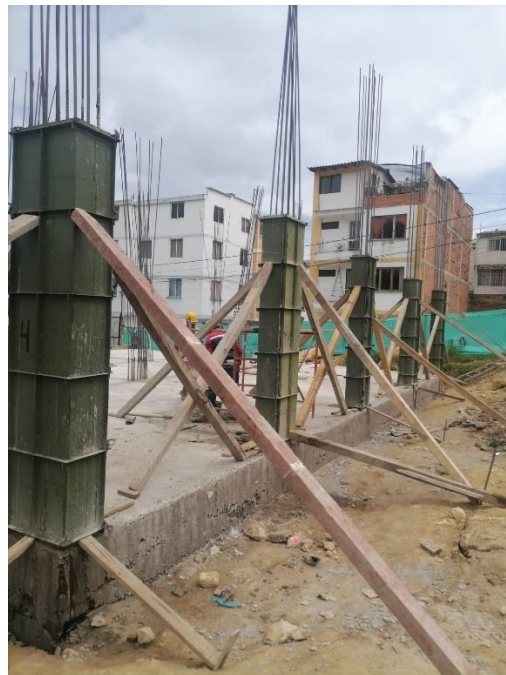
**Imagen 2** Armado de formaleta y fundida de columnas

Actividad que consiste en el armado con formaleta metálica de las columnas y su respectiva fundida. Supervisar que no se presenten fugas en la fundida de la misma, que se tenga un correcto vibrado, que se encuentren correctamente niveladas tanto antes como posteriormente fundidas. En esta actividad no se presentaron retrasos significativos.

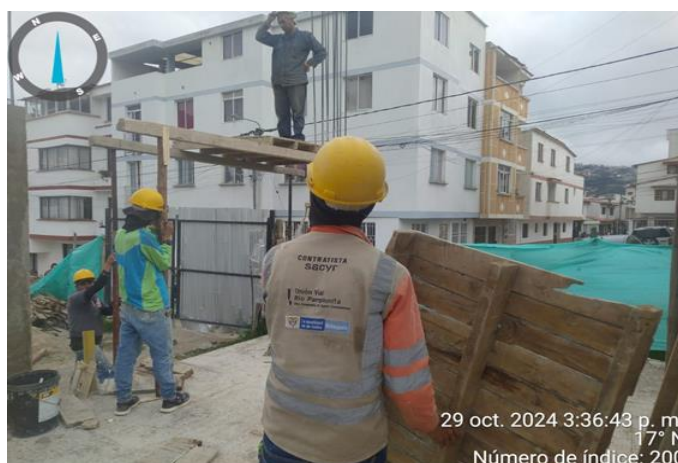
**Imagen 3** Armado de formaleta base para vigas

Actividad que consiste en el armado de la formaleta que va a sostener las vigas que darán soporte a la placa y el resto del edificio por consecuente. Se realizo una supervisión constante a los niveles de estas bases, asegurándose que cada una de las muletas estén bien ajustadas y que soporten el peso, por otro lado, luego del armado total de la cama para las vigas se aumentó el soporte de la misma aumentando el número de muletas que soportaran cada viga y por consecuente la placa.

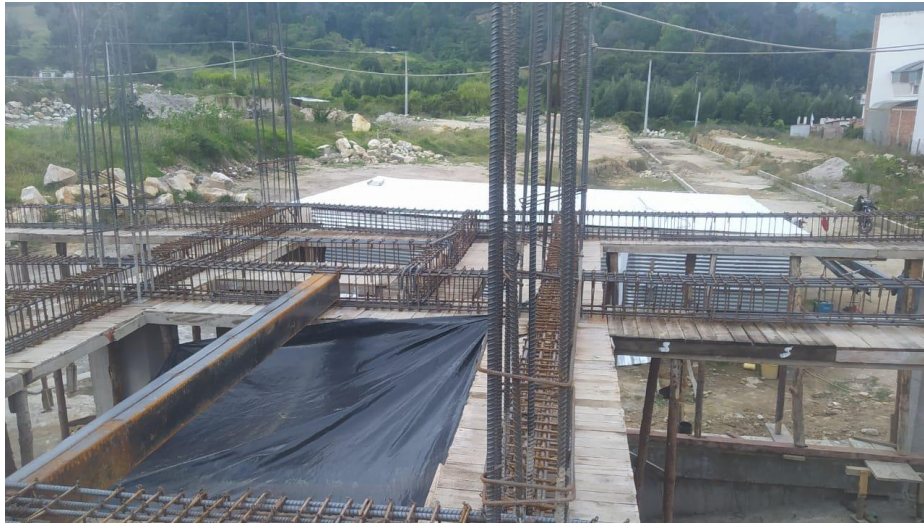
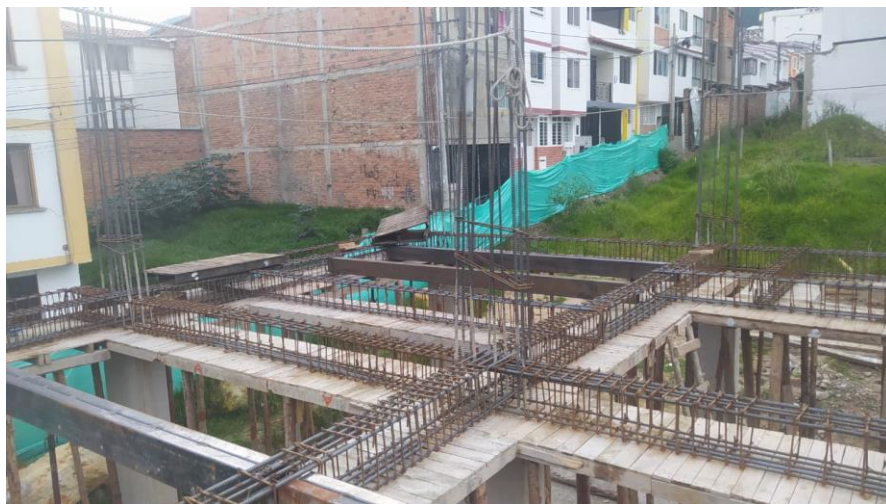
**Imagen 6** Colocado de perlines

C o Z. Su función principal es distribuir las cargas de manera uniforme a través de la estructura, garantizando la estabilidad y resistencia del edificio. Esta actividad consistía en el armado el armado de los perlines realizado por un soldador que suministraba la empresa, ya que para la placa 1 se utilizaron perlines SS GR50- tipo C y para la placa 2 se utilizaron los perlines anteriormente mencionados y tubos cuadrados metálicos.

Se presentaron retrasos por el incumplimiento del soldador en los días programados para el armado de los perlines. Por otro la falta de suministro de soldadura por parte de la empresa al soldador. Inconvenientes solucionados mejorando la comunicación de las entidades del proyecto responsables de los mismo.

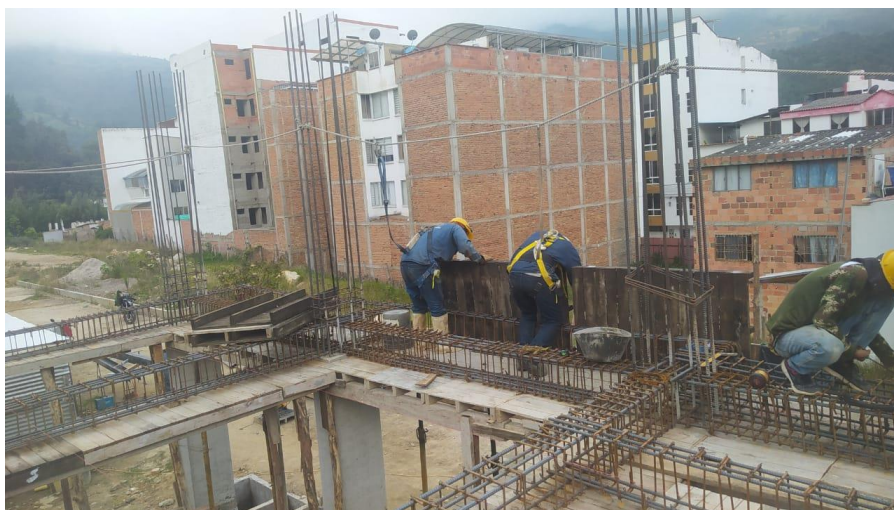
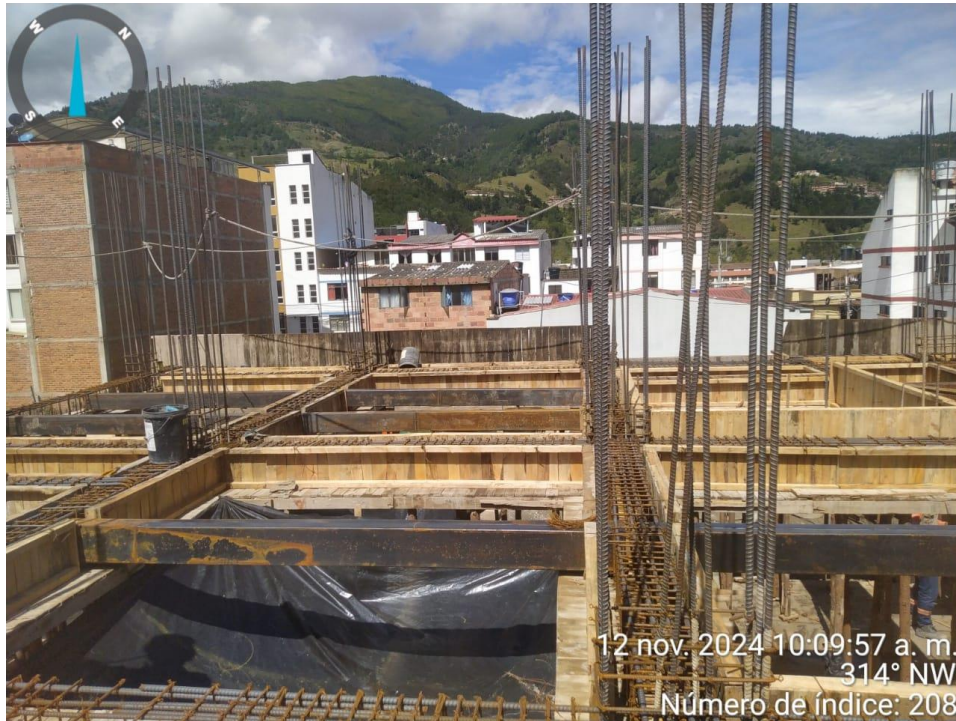
**Imagen 8** Armado formaleta para vigas

Llamado comúnmente en obra como “bando” que consiste en las formaletas laterales de la viga. La cual presentaba los mismos inconvenientes, la falta de material como lo son los tableros, chapetas, madera en general y el suministro de puntillas, situación solucionada con una planificación anticipada y una mejor comunicación.

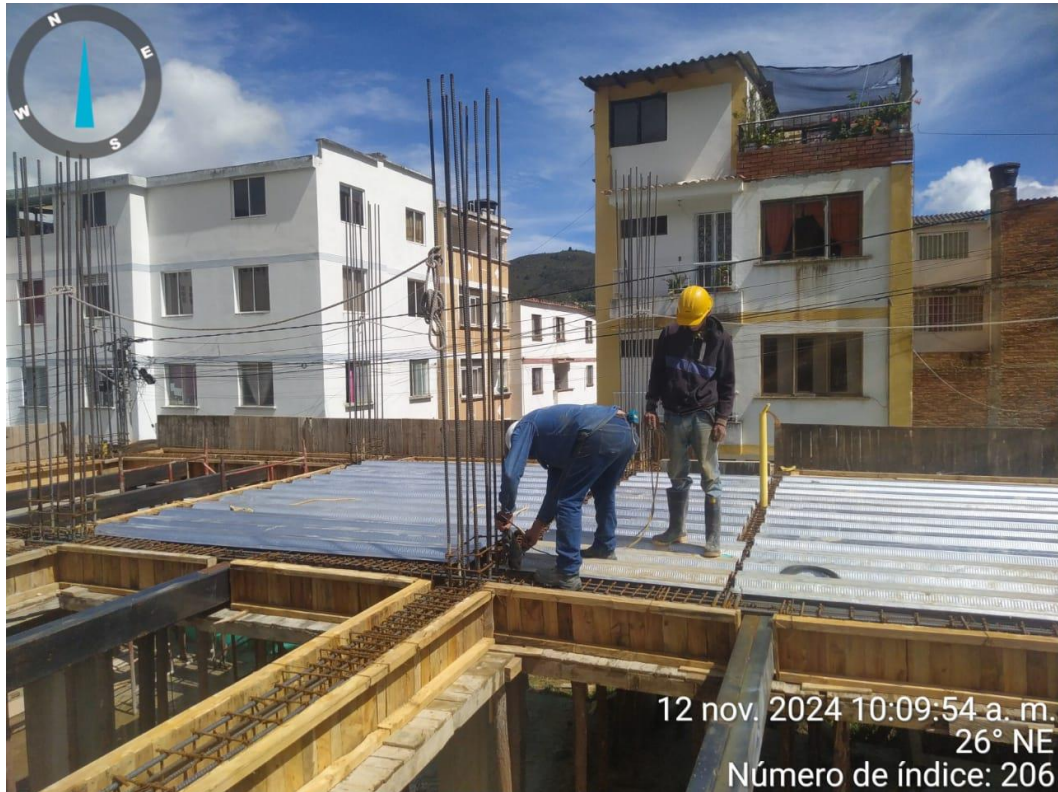
**Imagen 10** Instalación de láminas de metaldeck

El principal inconveniente presentado en esta actividad fue la falta de materiales necesarios para la instalación del mismo, como lo son los discos para cortar el metaldeck, los cuales tienen una durabilidad corta cuando se utilizar con estas laminas.

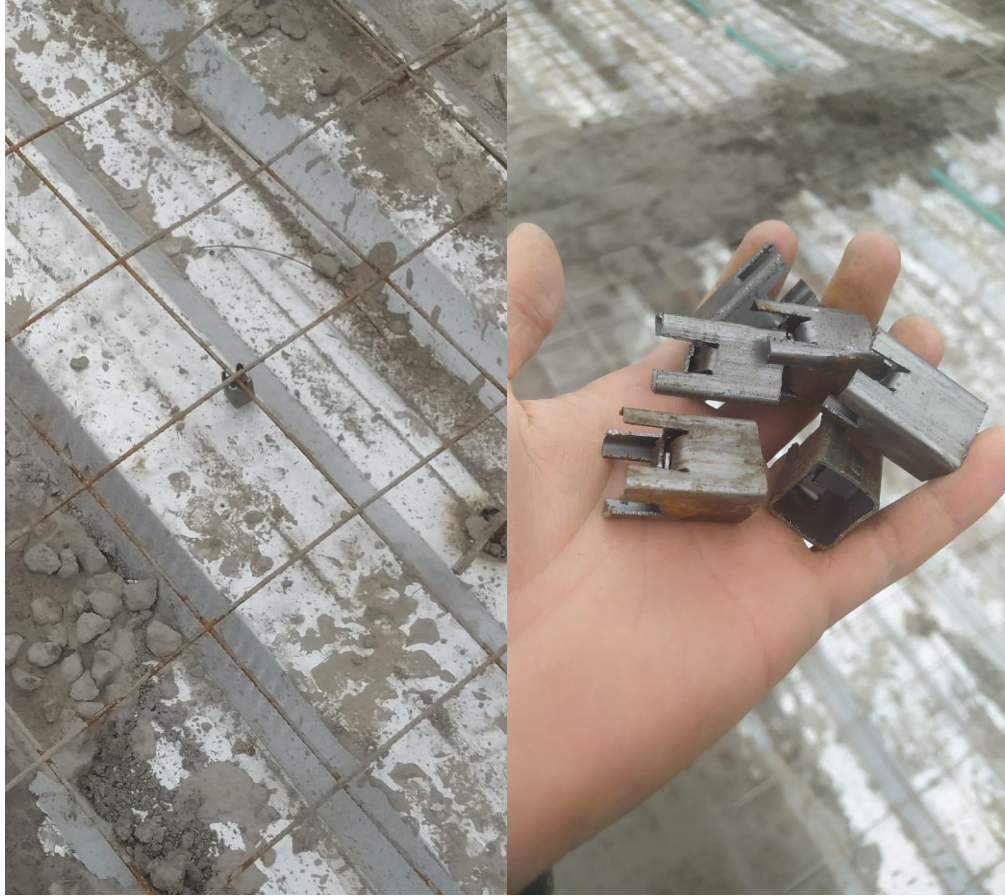
**Imagen 11** Separadores realizados por la empresa para malla electrosoldada

Instalación de la malla electrosoldada definida como material de construcción que se compone de dos sistemas de alambres o barras de acero, uno longitudinal y otro transversal, que se cruzan entre sí y se unen mediante soldadura eléctrica, en el cual no se tuvo ningún inconveniente respecto al tiempo predestinado para esta actividad.

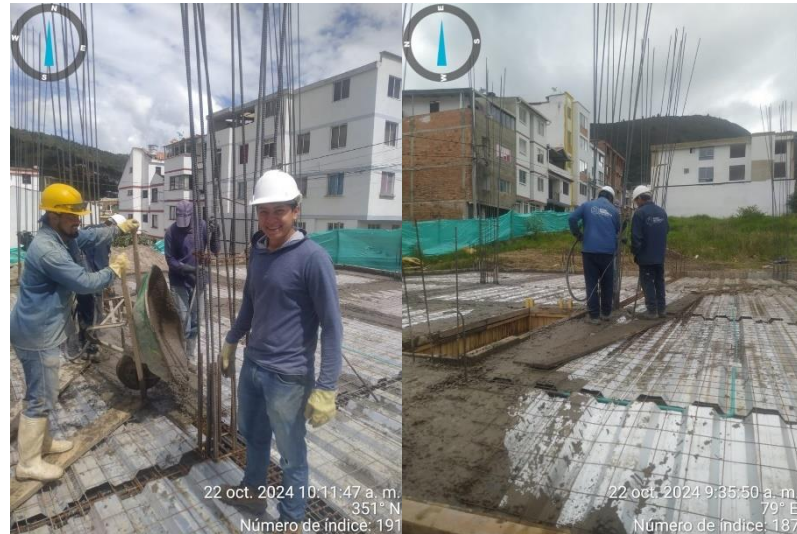
**Imagen 13** Fundidas vigas

Actividad que consistía en el vaciado del concreto de la las vigas y la placa de entrepiso, en el cual no se presentaron mayores retrasos.

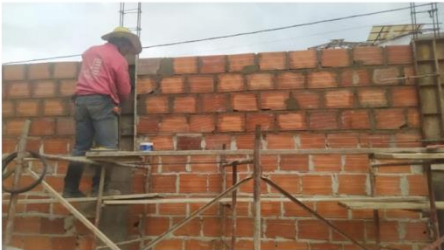
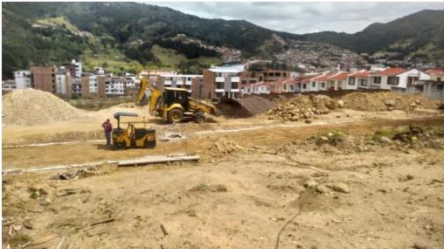
| <div><div><div></div><div></div></div><div><div>Fecha: 21 / Agosto / 2024</div><div>Localización: CARRERA 13 N° 11-214, BARRIO ESCORIAL</div><div>Reporte N°: 3</div></div><div><div>Proyecto: Ciudadela Residencial El Poblado, Pamplona</div><div>Inq. Auxiliar Residente: Joan Sebastián Moreno Portilla</div></div></div> | | | |
|---|---|---|---|
| 1 | <p><b>Muro de cerramiento</b></p> <p><b>Descripción:</b><br/>Construcción de un muro de cerramiento a gusto de unos de los propietarios de una de las casas construida, específicamente la casa B28.</p> <p><b>A cargo de:</b><br/>Maestro: Julio Rozo Fernández<br/>Auxiliar: Oscar Daniel Portilla<br/>Gelves</p> <p><b>Especificaciones</b><br/>Altura del muro: 2.65 m<br/>Ancho: 8.35 m<br/>Columnas: 0.31m</p> <p><b>Avances:</b><br/>Altura del muro: 0.85m<br/>Altura de columnas: 0.85m</p> <p><b>Maquinaria utilizada</b><br/>Andamios<br/>Tablones<br/>Formaleta metálica<br/>Herramienta menor</p> <p><b>Materiales</b><br/><b>Muro de cerramiento:</b><br/>&gt;Mortero<br/>-Brecha de 2 cm<br/>-Dosificación 1:12<br/><br/>&gt;Bloque 0.30 m*0.20 m*0.15m<br/>-Cantidad: 101 bloques</p> <p><b>Columnas muro de cerramiento:</b><br/>&gt;Varilla N° 4 (1/2")<br/>-cantidad: 12<br/><br/>&gt;Concreto<br/>- Dosificación 1:4:4</p> | | <br><br> |

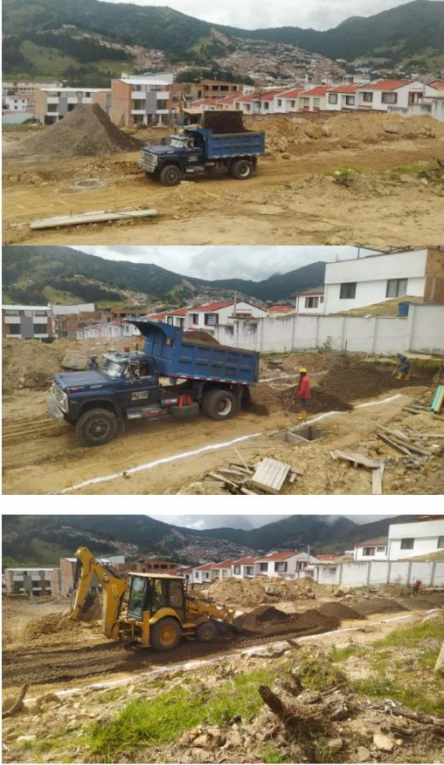
| <p>aplicación a lo largo de la vía, con su respectiva nivelación.</p> <p><b>Especificaciones</b></p> <p>Longitud: 78.5 m<br/>Ancho: 5.50 m</p> <p><b>Maquinaria</b></p> <p>Retroexcavadora<br/>-Modelo: CAT 426F2<br/>-Operario: Deison Jaime</p> <p>Volqueta 6 m<sup>3</sup><br/>Operario: Manuel Rivera</p> <p><b>Avances:</b></p> <p>Se realizó en las horas de la mañana el mezclado de los materiales para la base granular a la par de la compactación, para realizar en la tarde el respectivo vaciado de 23 metros de dicho material en la carretera y su respectiva nivelación.</p> <p>La nivelación del material granular fue realizada a mano, a cargo de:</p> <p>Maestro: Angelmiro Carrillo Flores<br/>Auxiliar: Brayan Sorano</p> | | | | | |

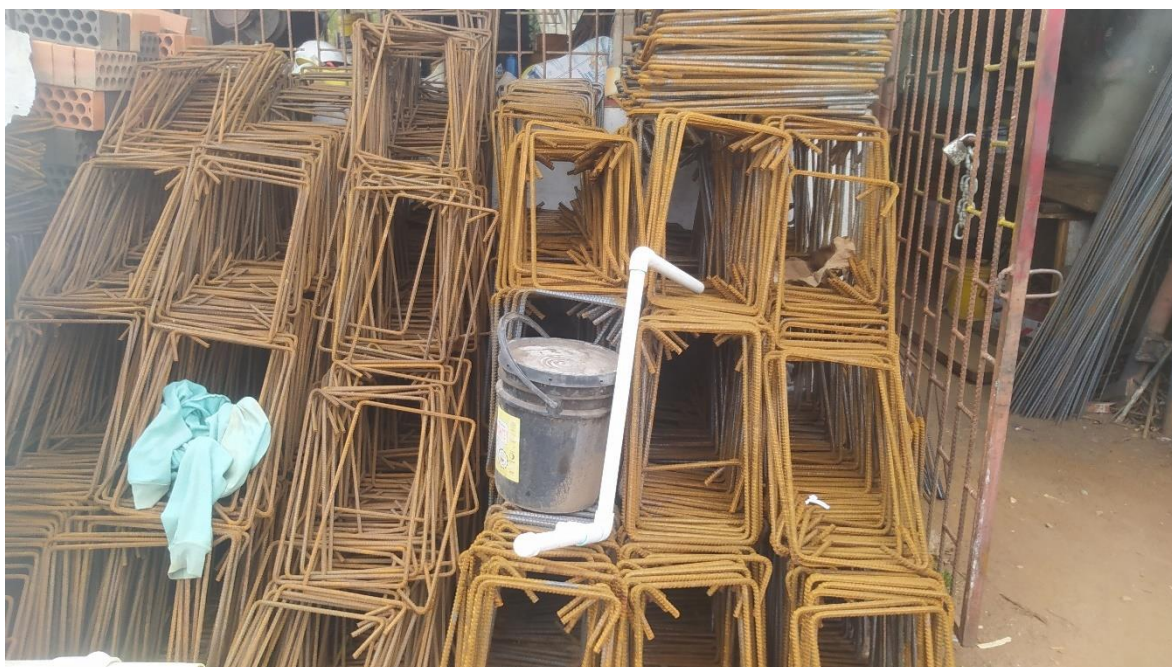
**Imagen 30** Inadecuado almacenamiento del material

en contacto con el suelo, por otro lado tambien se encuentran expuestos al sol y el viento, provocando el deterioro de los mismo, todo eso haciendo referencia al almacenamiento del conjunto residencial, por otro lado tambien hay que destacar que exceptuando eso dos materiales lo que respecta al cemento, accesorios, materiales para acabados (cerámica, pega para cerámica, accesorios de tubería, cableado,entre otros muchos) se encuentran muy bien protegido por una de las casa exitentes dentro del lote.

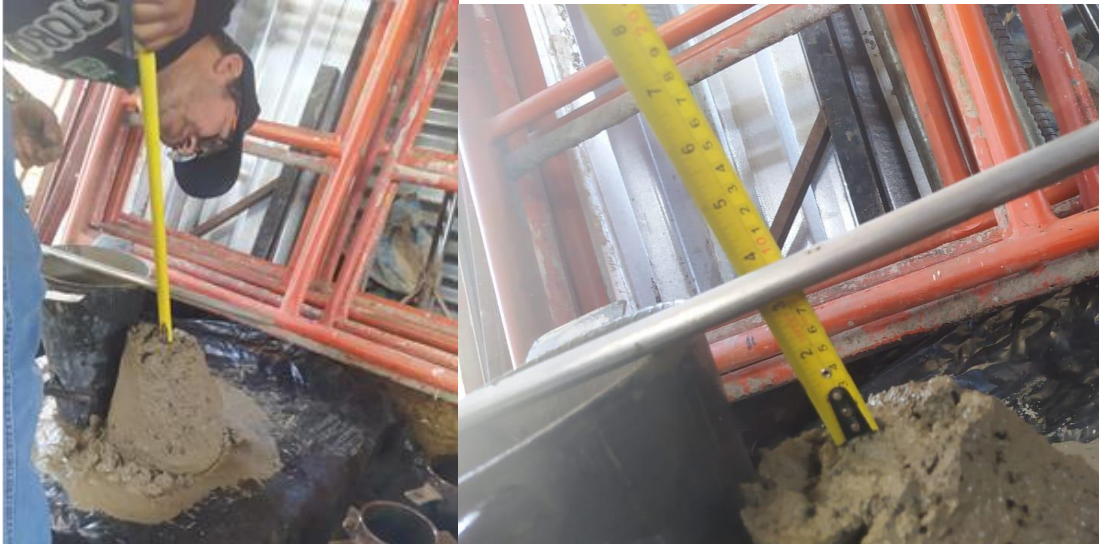
**Imagen 31** Ensayo Para Determinar El Asentamiento Del Concreto NTC 396

Nota: El ensayo no sobrepasó los 10cm de distanciamiento máximo que debe existir entre el concreto y la barra, por lo tanto, el concreto cumplido. fuente propia.

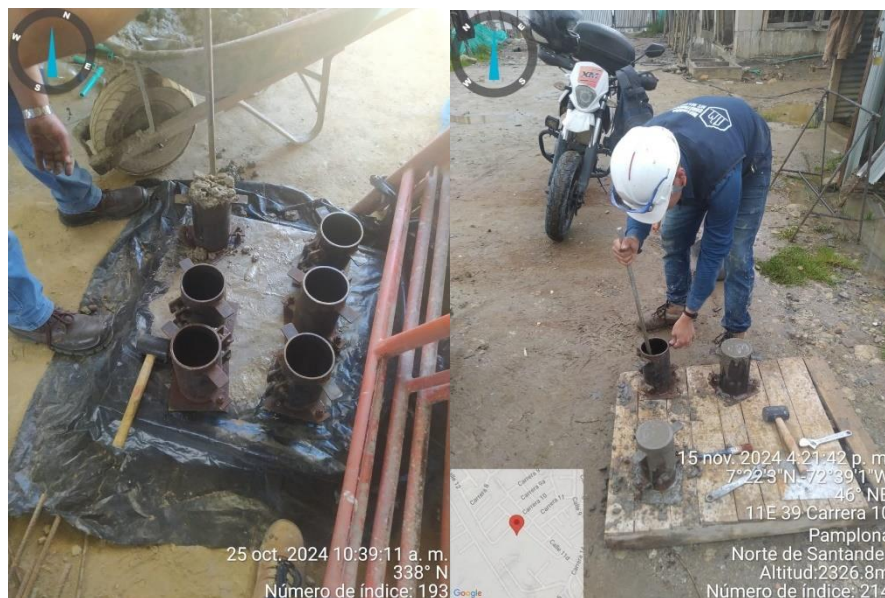
**Imagen 32** Ensayo De Resistencia A La Compresión De Especímenes Cilíndricos De Concreto NTC 396

Este método de ensayo consiste en aplicar una carga axial de compresión a los cilindros moldeados o núcleos a una velocidad que se encuentra dentro de un rango prescrito hasta que ocurra la falla. La resistencia a la compresión de un espécimen se calcula dividiendo la carga máxima alcanzada durante el ensayo por la sección transversal de área del espécimen.
