Practica Empresarial Como Ingeniero Auxiliar en la Secretaria de Tránsito y Transporte de  
Pamplona Norte De Santander Para la Elaboración de Estudios de Movilidad, Diseño de Resaltos  
y Demarcaciones Viales.

Programa Ingeniería Civil

Trabajo de Grado para Optar el Título de Ingeniero Civil

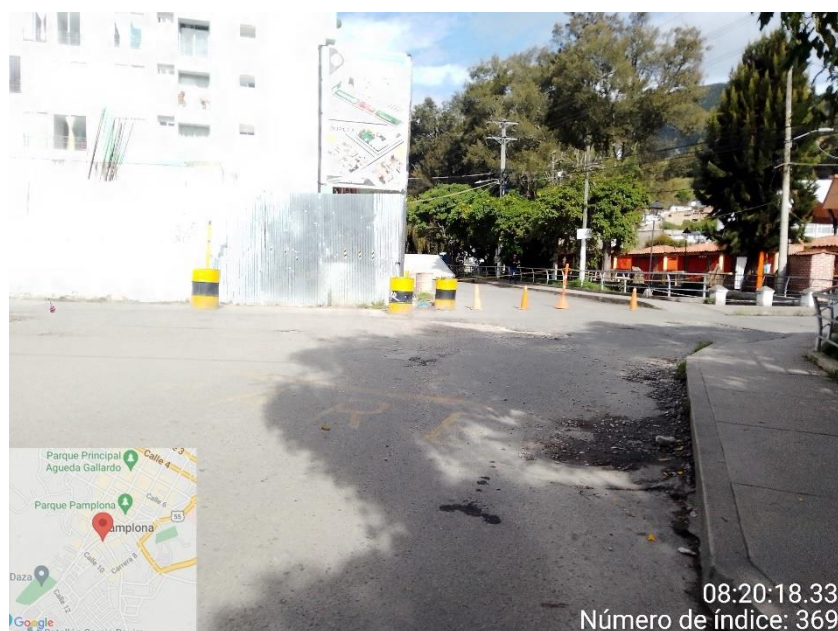
**Figura 17**  
*Desgaste de la Vía*

Debido al alto volumen del tráfico que transitan por esta zona puede acelerar el desgaste de la infraestructura vial, se recomienda la necesidad de un mantenimiento más robusto y constante para evitar daños a largo plazo en la carretera.

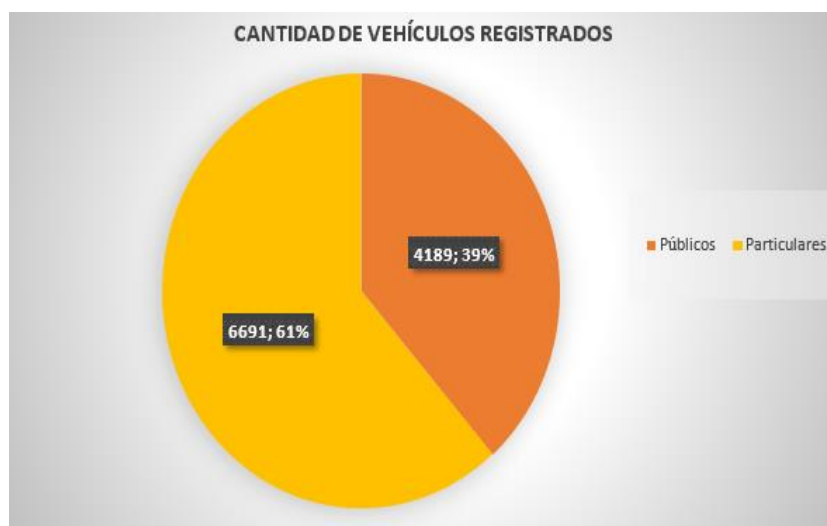
**Figura 20**  
Cantidad de Veh Particulares y Ser. Publico

Una distribución de vehículos donde el 39% son de servicio público y el 61% son particulares:

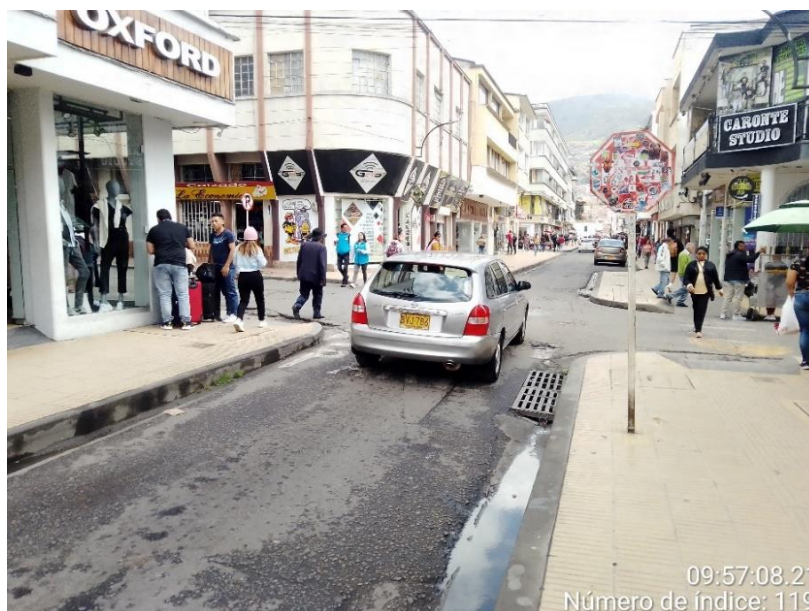
**Figura 27**  
*Estado de Señales en la Carrera 6 con Calle 7*

En la calle 6ª se encuentra una señal vertical de PARE, la cual está en buen estado, pero necesita limpieza debido a que contiene adhesivos en su estructura, adicional se necesita remarcar la señal horizontal de CEBRA existente, ya que está actualmente no cumple con los lineamientos necesarios para su buen funcionamiento, esta borrosa y ha perdido su color.

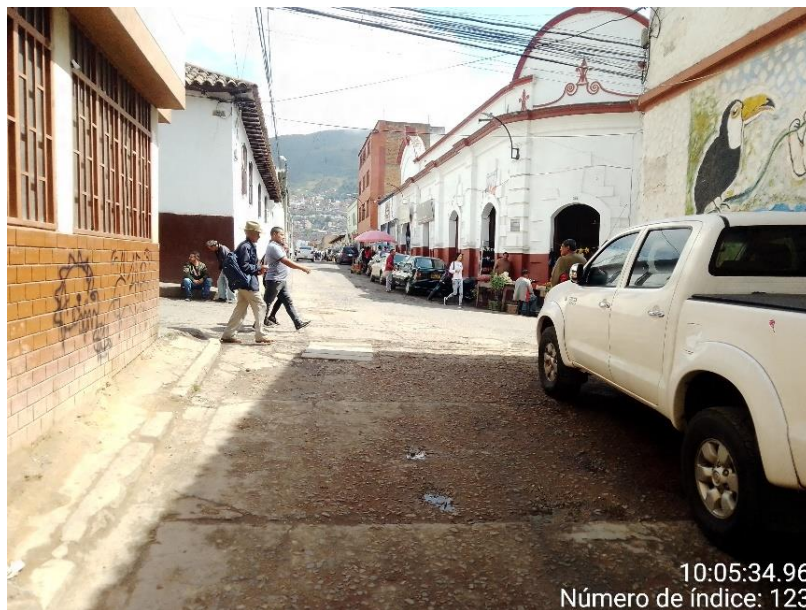
**Figura 28**  
*Carrera 5 con Calle 7, Ausencia de Señales*

En la carrera 5 con calle 7 se requiere una señal vertical y horizontal de PARE, dado que es una calle con poca visibilidad, adicional en la calle 7 con carrera 5 se necesita una demarcación horizontal que indique el sentido de la vía, en este caso una FLECHA con sentido de frente o a la derecha.

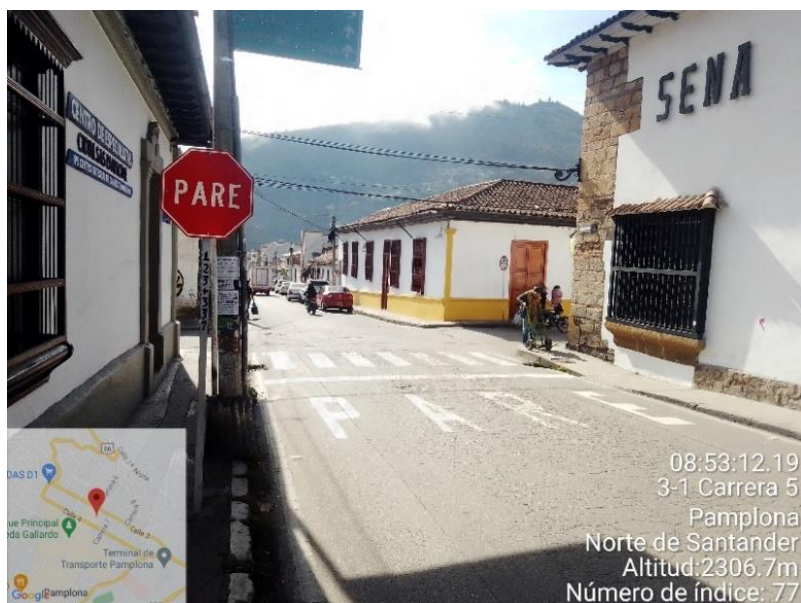
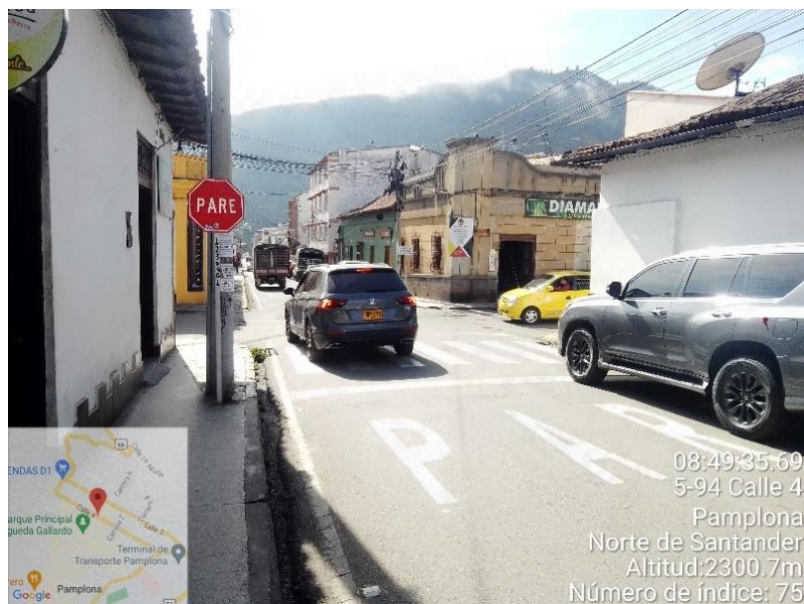
Las señales que se encuentran en la calle 4 entre carreras 3 y 7 se encuentran en buen estado, ya que conservan su color original y no presentan daño en su estructura ni vandalismo, se encuentran ubicadas en lugares donde su visualización es buena.

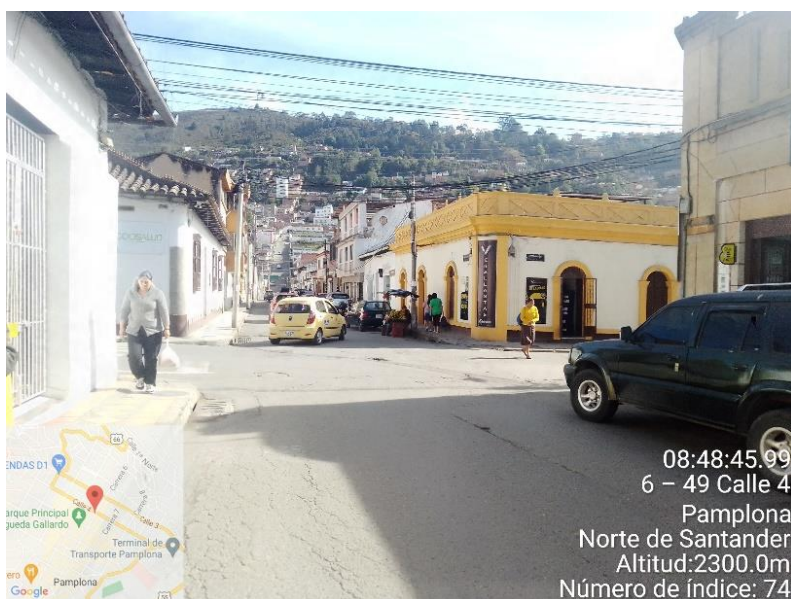
**Figura 33**  
*Ausencia de Señal*

En la carrera 7 y 5 con calle 4 no cuenta con señales alguna, se requiere de una señal horizontales: una flecha con sentido de frente o a la izquierda.

En la carrera 6 y 4 con calle 4 se requiere de una señal horizontal una flecha con sentido de frente o a la derecha.

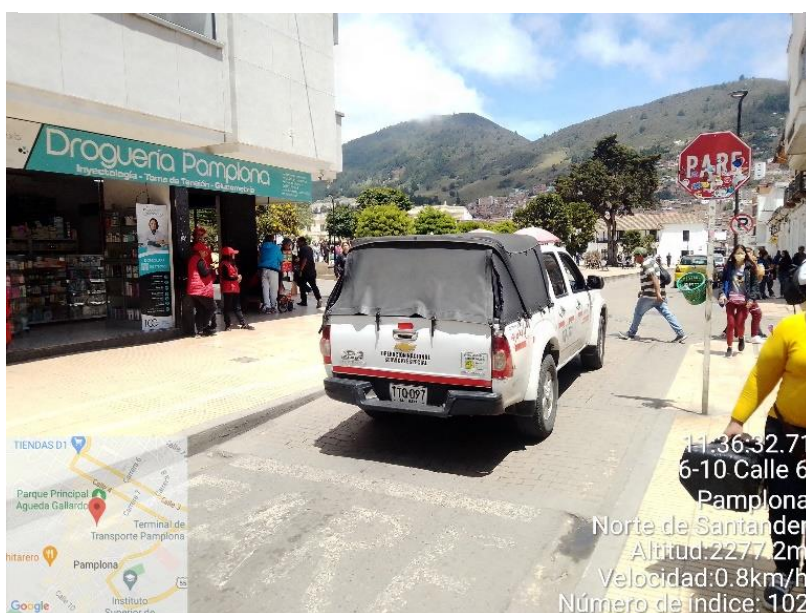
**Figura 38**  
*Estado Señales Actuales*

En la carrera 4 se encuentra una señal vertical de PARE en buen estado, se requiere la demarcación horizontal de un PARE, ya que como lo indica el Manual de Señalización Vial: toda señal de PARE vertical debe ir reforzada por una demarcación horizontal.

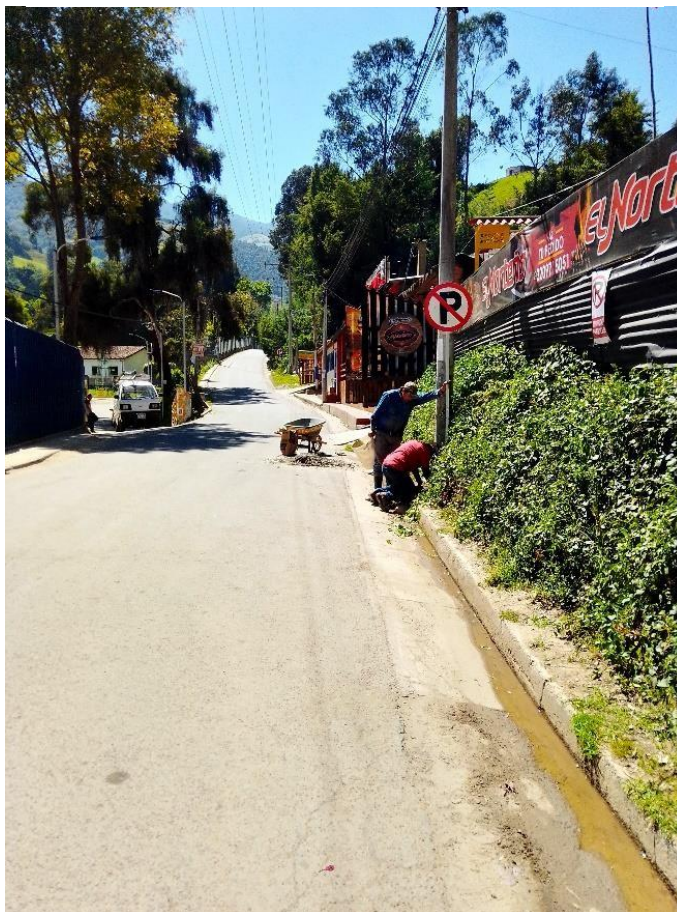
12

Nota: Instalación de señal vertical SR-28 prohibido parquear. Sentido Los Tanques-Cariongo.

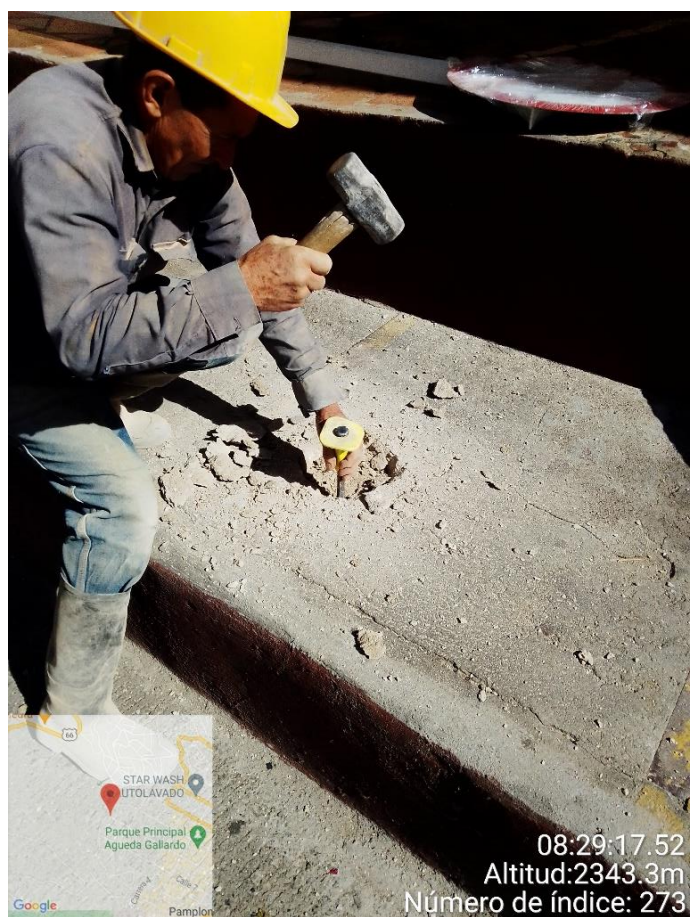
**Figura 46**  
*Preparación del Sitio*

Nota: Preparación del sitio donde se realizarán las instalaciones de las señales verticales  
SR-28.

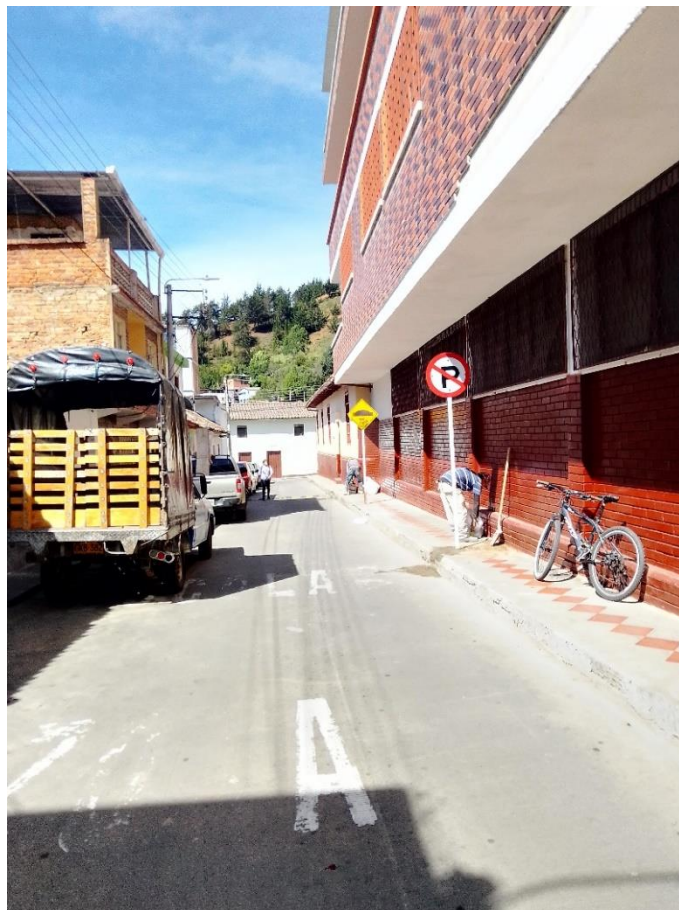
**Figura 47**  
*Instalación N°1 de Señal Vertical*

Nota: Instalación de señal vertical N°1 SR-28 en el barrio Brighton en la carrera 1 entre calles 5 y 6.

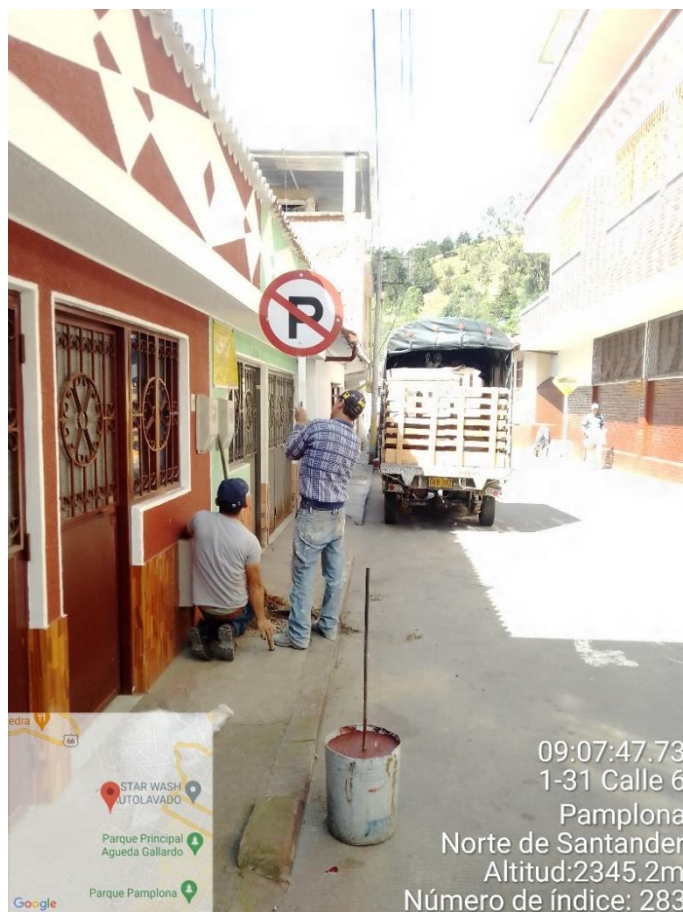
**Figura 49**  
*Instalación N°3 de Señal Vertical*

Nota: Instalación de señal vertical N°3 SR-28 en el barrio Brighton en la carrera 1 entre calles 5 y 6.

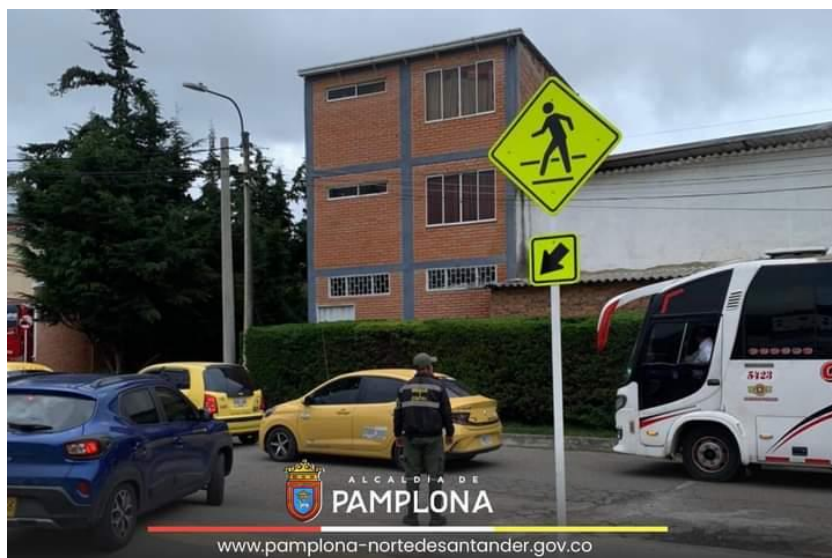
**Figura 53**  
*Señal Vertical Instalada SP-46B*

Esta señal vertical hace parte del grupo de señales preventivas, su propósito es advertir a los usuarios sobre la existencia y naturaleza de riesgos y/o situaciones imprevistas presentes en la vía o en sus zonas adyacentes, ya sea en forma permanente o temporal.

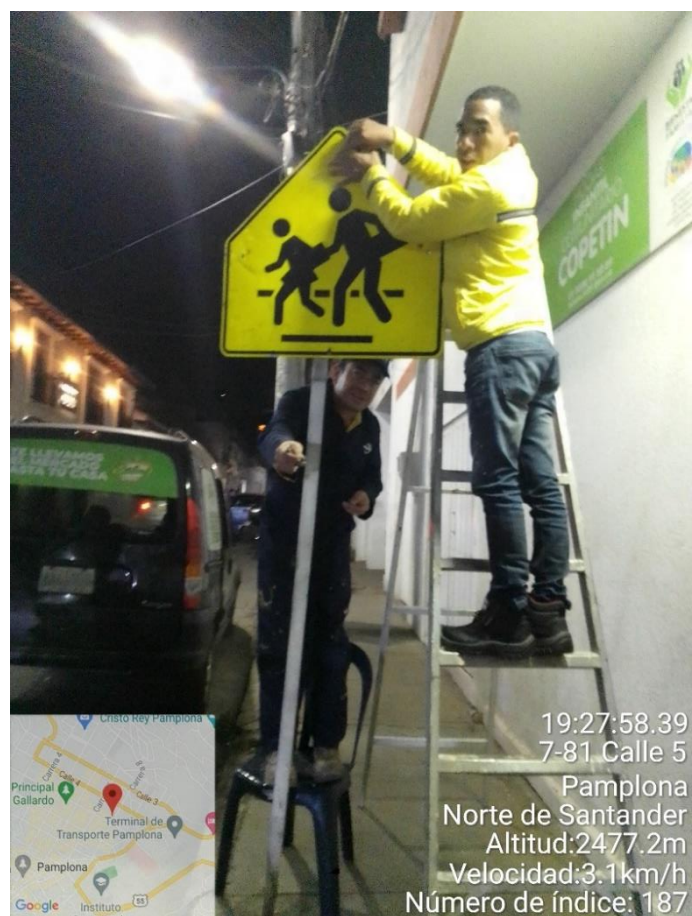
**Figura 55**  
*Instalación de Señal Vertical SP-47A*

Esta señal vertical hace parte del grupo de señales preventivas, su propósito es advertir a los usuarios sobre la existencia y naturaleza de riesgos y/o situaciones imprevistas presentes en la vía o en sus zonas adyacentes, ya sea en forma permanente o temporal.

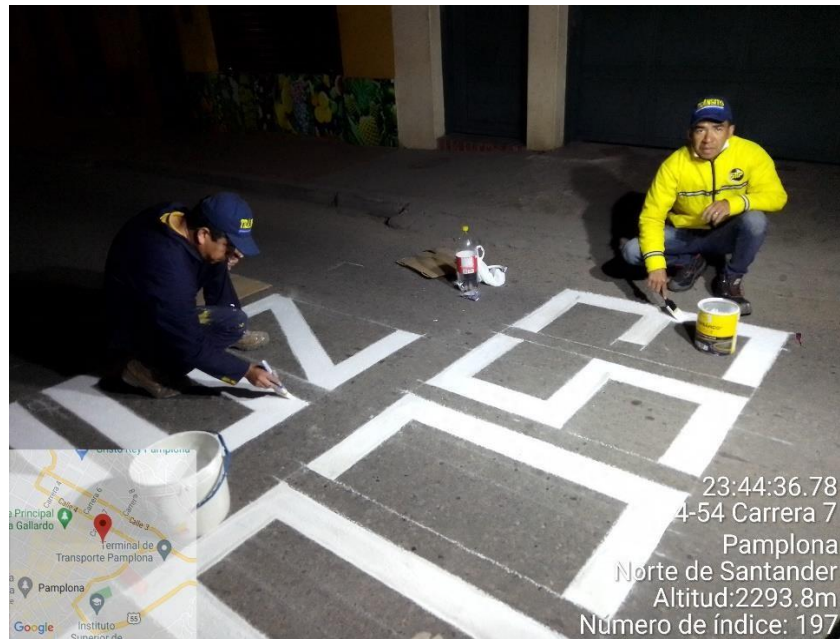
**Figura 59**  
*Zona Escolar Demarcada*

Demarcación de zona escolar en la calle 5 entre carreras 7 y 8 en el barrio Centro en jardín infantil. Luego de la medición del ancho de la vía, marcación y distribución de espacios se procede al pintado de la zona.

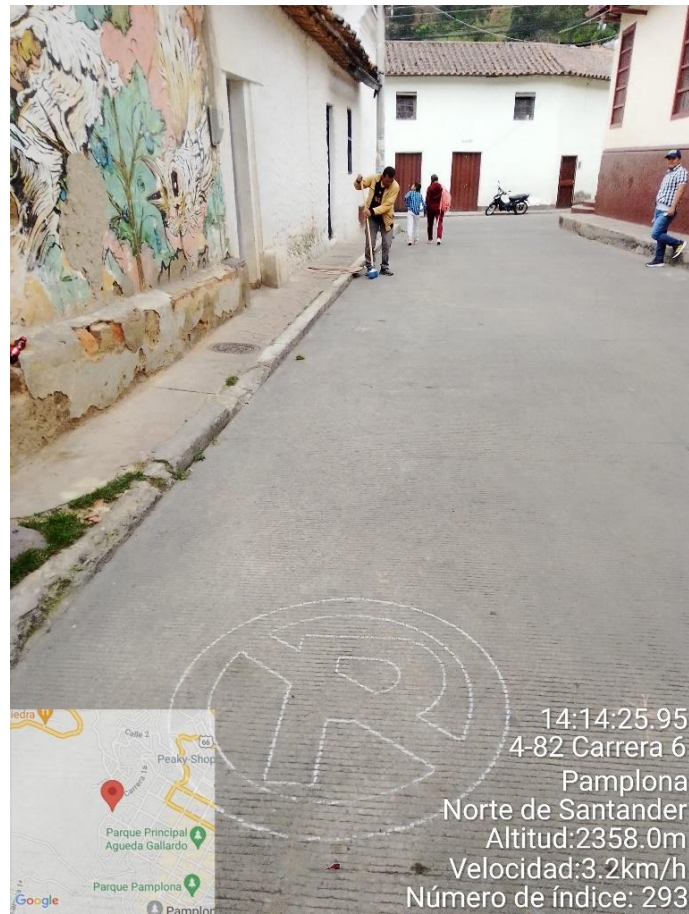
**Figura 67**  
*Limpieza y Marcación de la zona*

Se realiza la limpieza y demarcación de los puntos donde se demarcarán, prohibido  
parquear, flecha de frente a la izquierda o derecha y finalmente un pare sobre la vía.

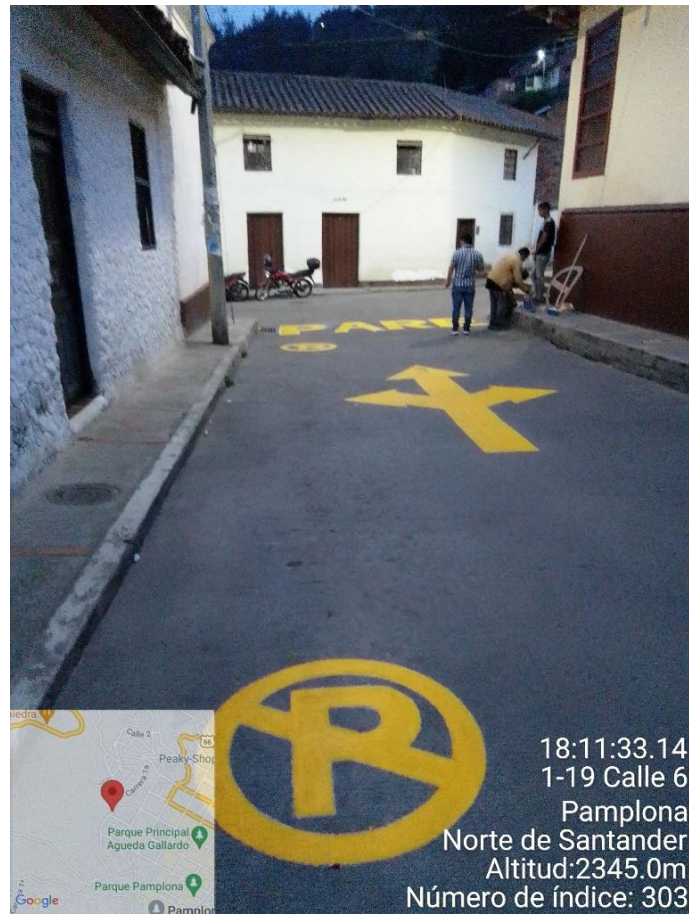
**Figura 68**  
*Demarcación Terminada*

Zona demarcada con prohibido parquear, flecha de frente a la derecha o izquierda y finalmente un pare.

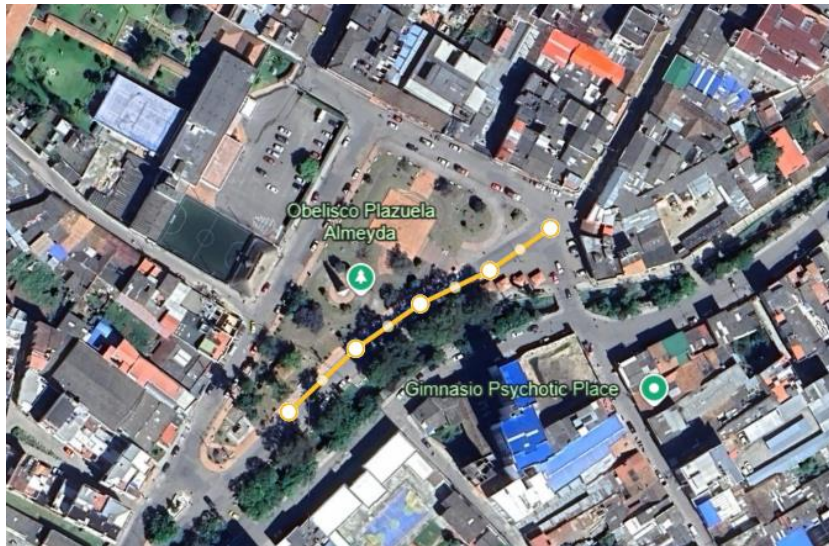
**Figura 69**  
*Zona Demarcada, Plazuela Almeyda*

Este tramo de la vía mide aproximadamente 120m y un ancho promedio de 6m, ubicado en la Plazuela Almeyda del barrio Centro de la ciudad, en él se realizó la demarcación de 8 prohibidos parquear y 5 zonas de taxis. Todo esto con el objetivo de ayudar a descongestionar este sector que es bastante concurrido y que presenta constante flujo vehicular.

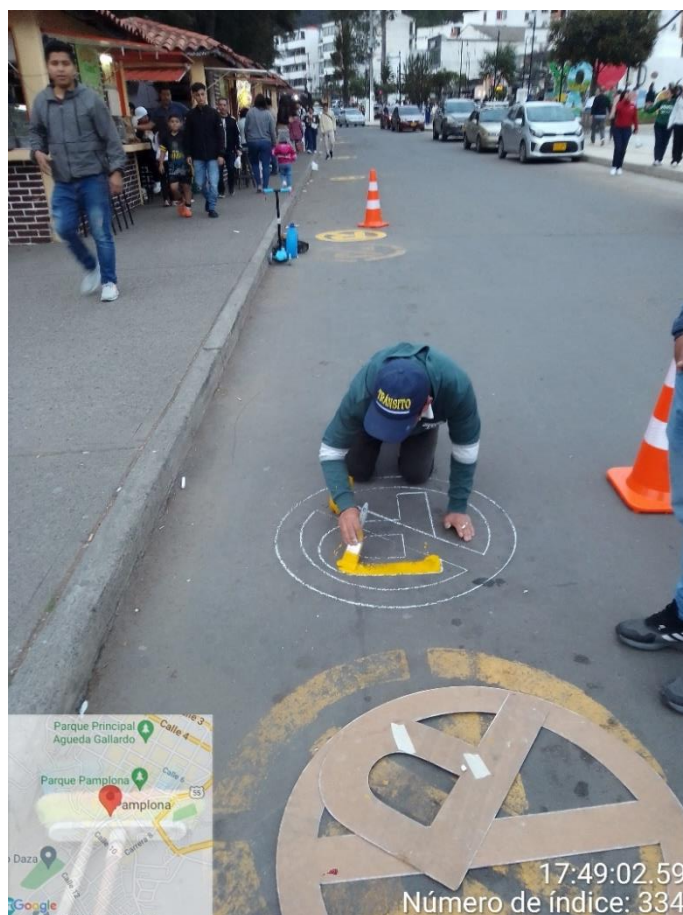
**Figura 70**  
marcación de la zona

Se realiza la limpieza y marcación de los puntos con un molde para luego realizar el pintado de prohibido parquear.

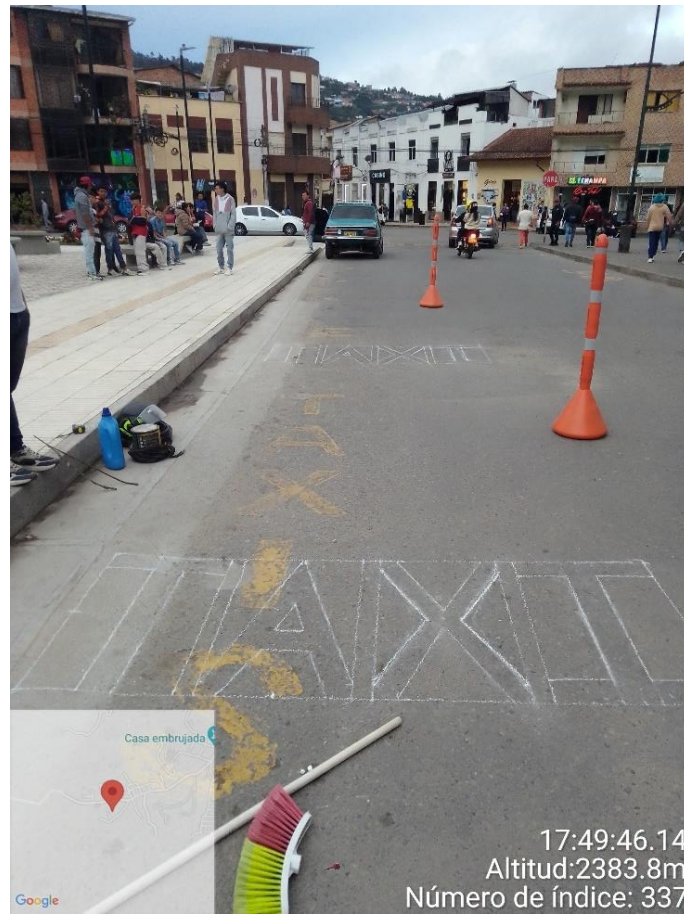
**Figura 72**  
*Marcación de Puntos y Distribución*

Se realiza la limpieza, preparación del sitio y marcación de la zona

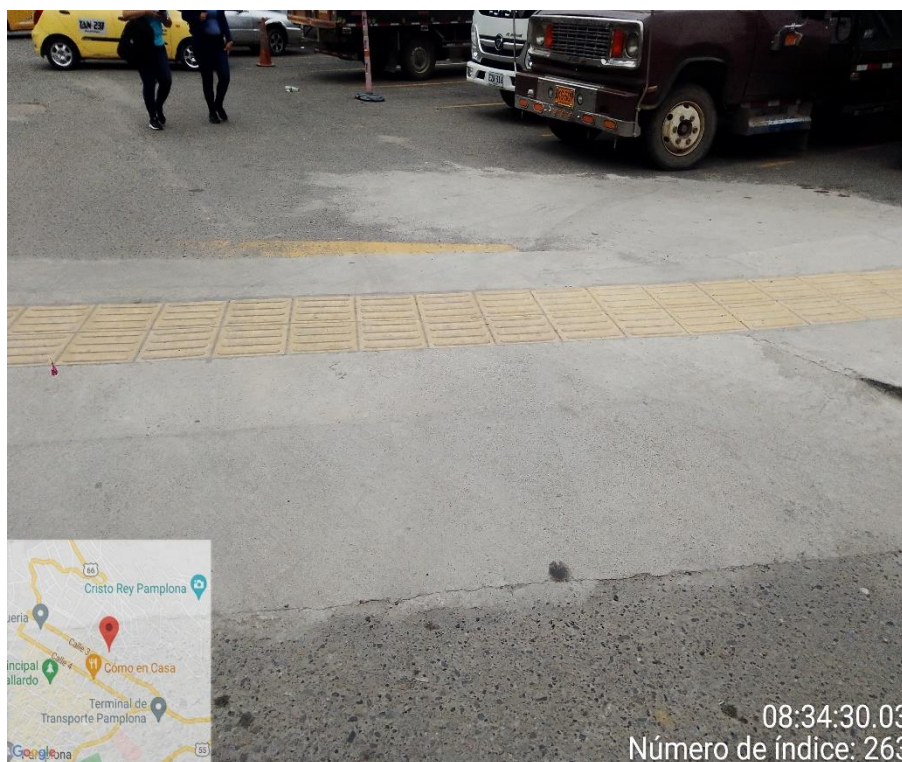
**Figura 77**  
*Reductor Pompeyano #1*

Estos dispositivos cumplen la función de reducir la velocidad de los vehículos que circulan por la calzada, ya que al pasar a mayor velocidad causan una oscilación importante en el vehículo; para evitar dicho efecto, los conductores bajan su velocidad (Ministerio de Transporte, 2015).

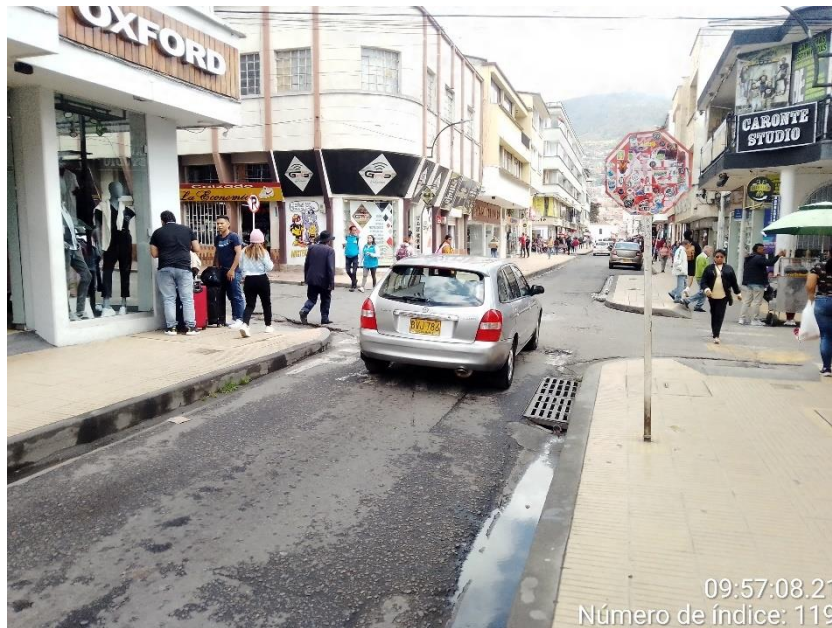
**Figura 80**  
*Señal existente*

Realizado el diagnóstico anteriormente se evidencia la falta de señalización en este punto, ya que no cuenta con una cebra ni con señal horizontal de pare, solo se encuentra una señal vertical de pare en estado regular, debido al vandalismo esta señal se encuentra obstruida o tapada por adhesivos y no es visible a los vehículos que transitan por la vía (ver figura 80).

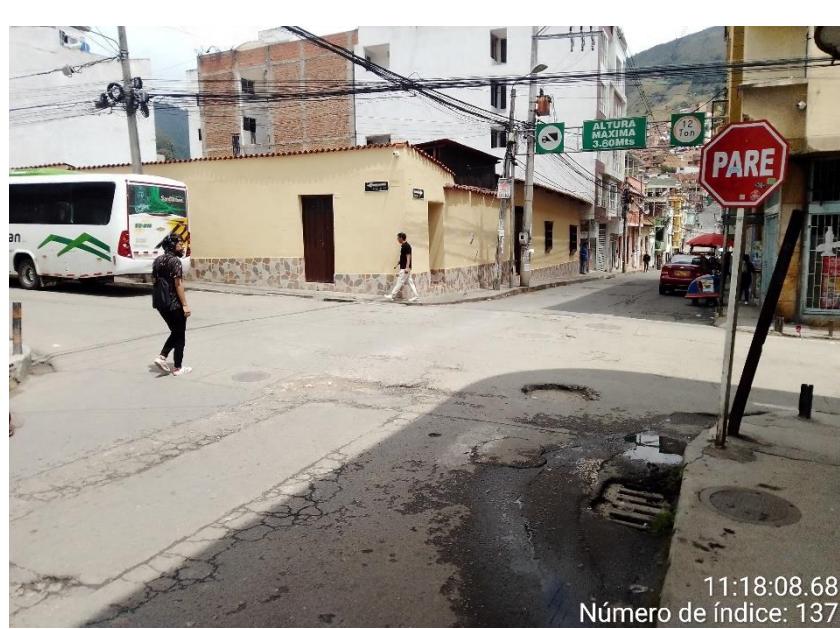
**Figura 82**  
*Carrera 4 con Calle 4*

En este punto, la carrera 4 comunica con una vía Nacional como lo es la calle 4. Se encuentra una señal vertical sobre la carrera 4 en buen estado y buena visibilidad, pero también se aprecia la ausencia de señales horizontales como son: pare y cebrá. Todo esto para concientizar a los conductores y poder evitar posibles accidentes (ver figura 82).

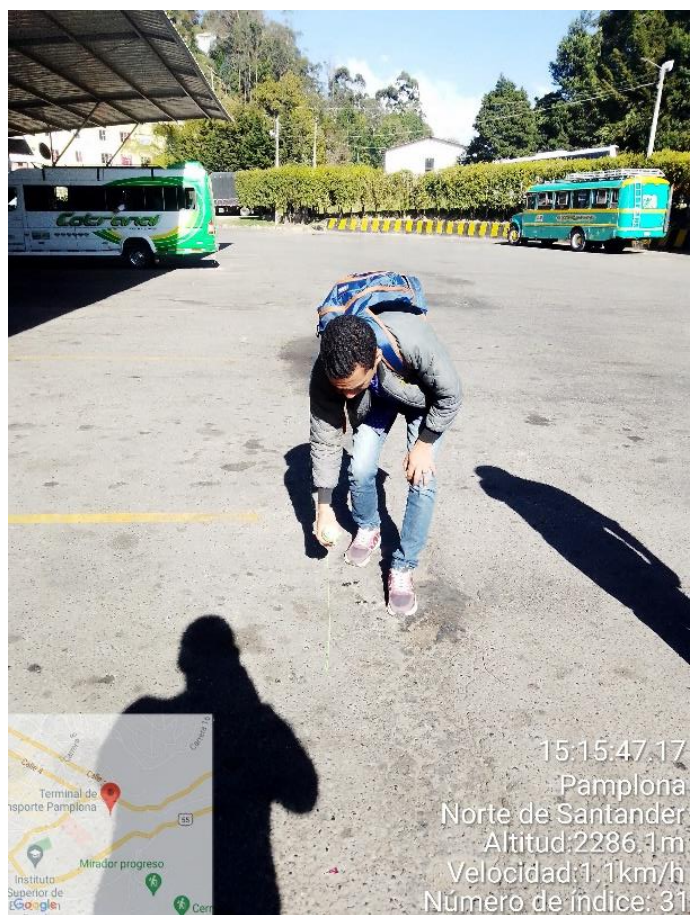
**Figura 93**  
*Demarcación de la Zona*

La presente especificación se realiza para determinar la zona específica que será intervenida y poder calcular el material requerido.

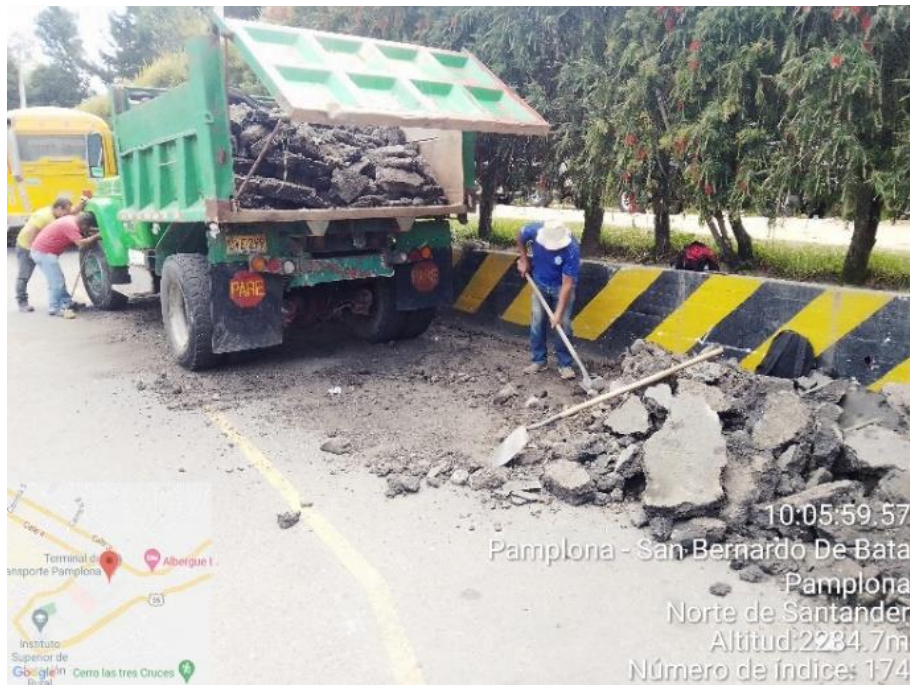
**Figura 94**  
*Cargue del Material Extraído*

Esta actividad se realiza para tener la zona a intervenir lista para proceder al Reparcheo.
