Práctica Empresarial como Auxiliar de Residente de obra en la Empresa Monroy Gómez  
para el Control y el Seguimiento de la Construcción del Edificio Multifamiliar “San Sebastián”  
de la Ciudad De Pamplona, Norte de Santander

Trabajo de Grado para Optar el Título de Ingeniero Civil

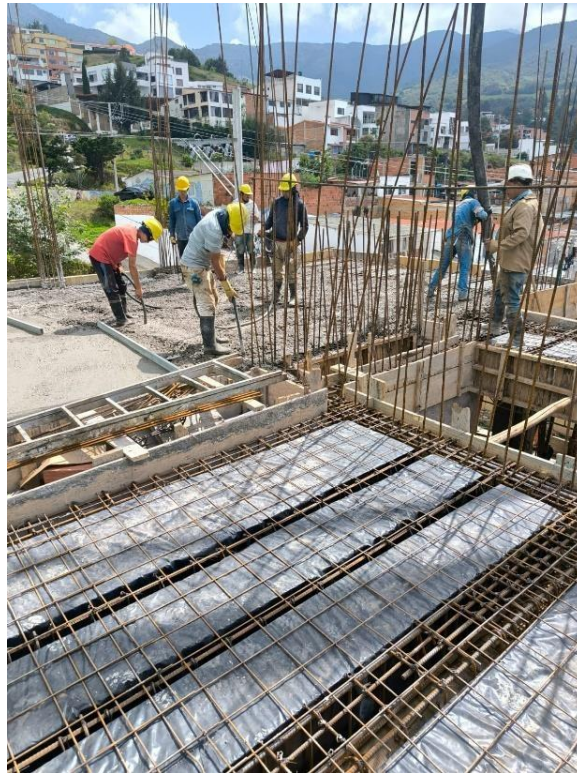
*Fundida de placa aligerada de entrepiso (planta 3)*

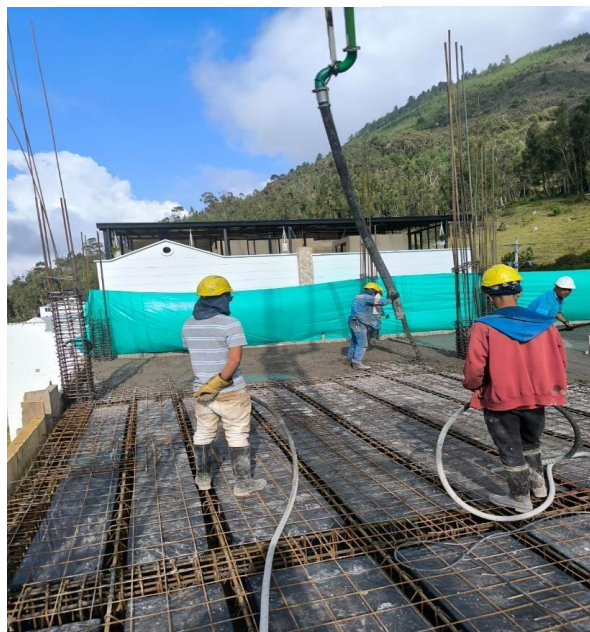
### ***Ilustración 7***

*Vibrado del concreto (planta 3)*

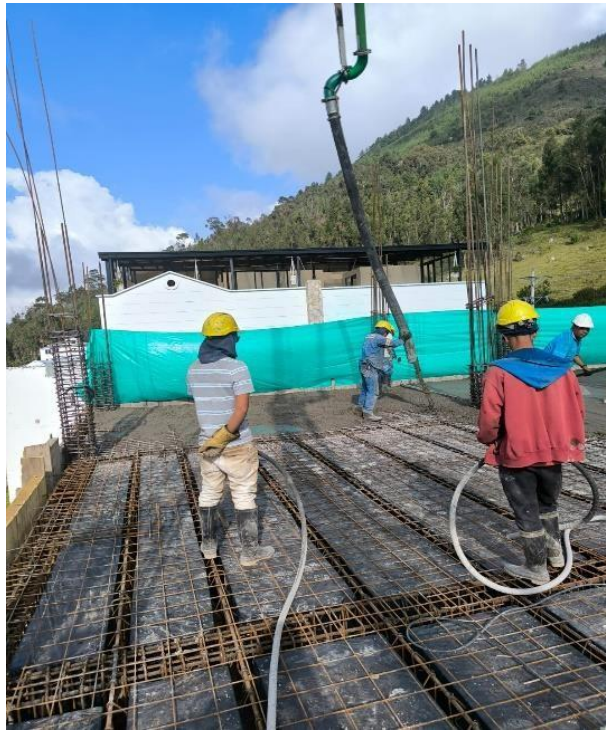
### ***Ilustración 11***

Para la fundida de la placa el concreto fue traído de la ciudad de Cúcuta, con una resistencia de 4000 psi en total fueron 7 camiones cada una con 6 M3 de concreto.

#### ***Fundida de entrepiso (Planta 4)***

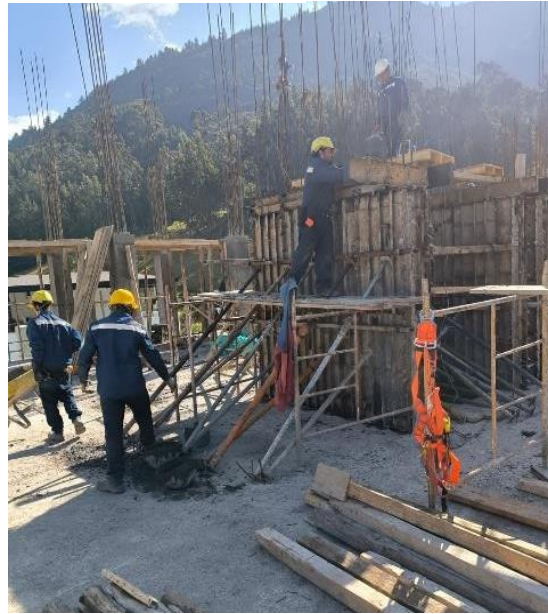
### ***Ilustración 12***

Una vez terminada la placa de entrepiso se procedió a hacer el encofrado de las secciones del ascensor para posteriormente fundir. Una vez armado y encofrado se hizo la fundida con una resistencia de 4000 psi. En los próximos días se fundieron las columnas de la planta 4 también con una resistencia de 4000 psi, haciendo para todo un control en los materiales tanto en los aceros de refuerzo como en las cantidades de concreto.

*Armado de secciones del ascensor (planta 4)*

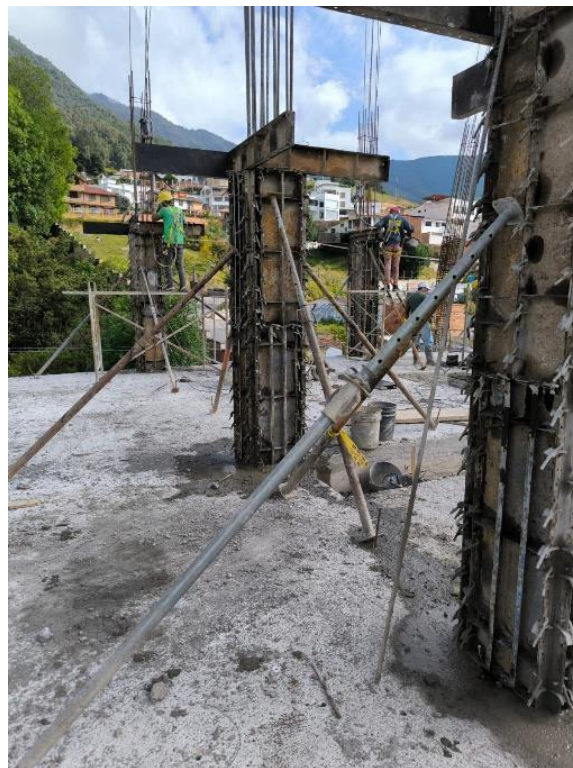
### ***Ilustración 13***

*Armado de columnas (planta 4)*

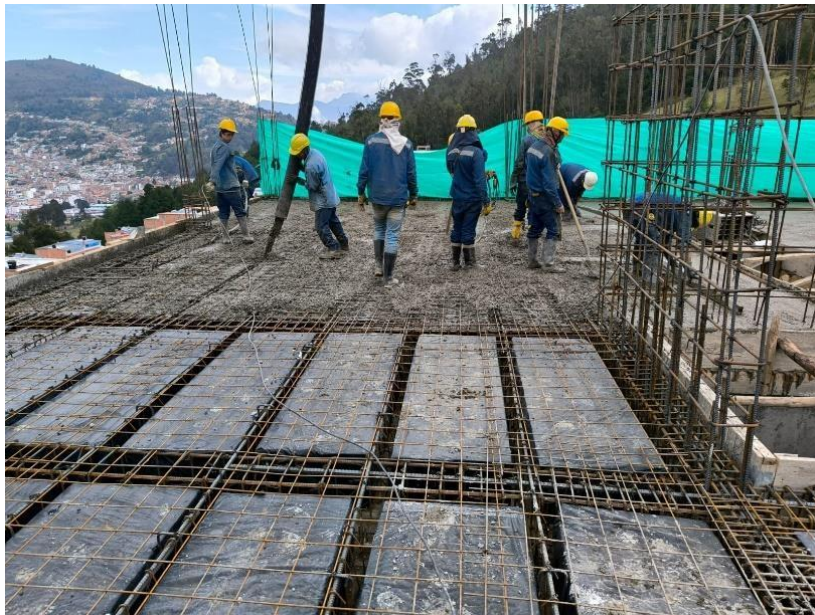
Se llevo a cabo la realización de la fundida de las escaleras de la planta 4-5. Días después se realizó la actividad de la fundida de la planta 5. Culminando esta semana con la placa de entrepiso terminada e iniciando labores de armado de las secciones del ascensor. Todo el concreto se manejó con una resistencia de 4000 psi.

*Fundida de placa d entrepiso (planta 5)*

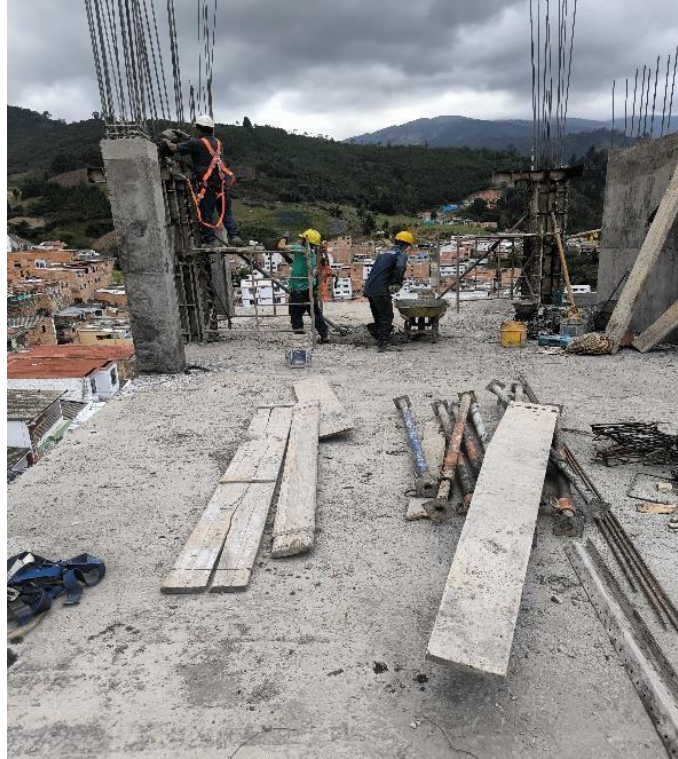
### ***Ilustración 15***

En la siguiente semana se llevaron a cabo actividades de armado de columnas de la planta 5 y también el armado de las secciones del ascensor de la planta 5-6. También se logró hacer la fundida de todas las columnas y del ascensor, dando fin a las actividades estructurales de toda la planta 5 e iniciando labores de encofrado para la placa de entrepiso de la planta 6.

*Fundida de columnas (planta 5)*

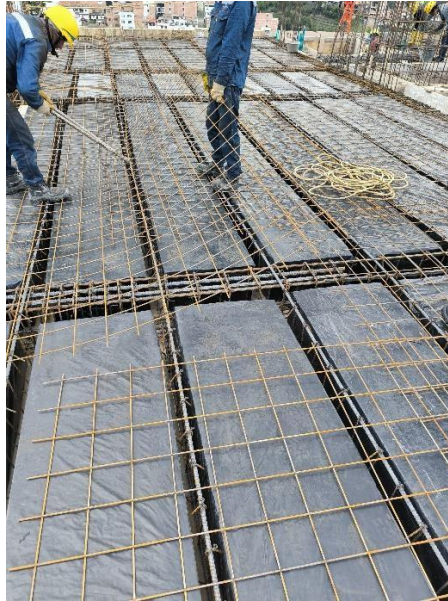
Se realizaron actividades estructurales, de encofrado y armado de vigas y viguetas para la placa de entrepiso de la planta 6, se realiza con aligeramientos con casetones de icopor como se ha venido utilizando en los anteriores niveles

*Suministro e instalación de malla y casetones de icopor (planta 6)*

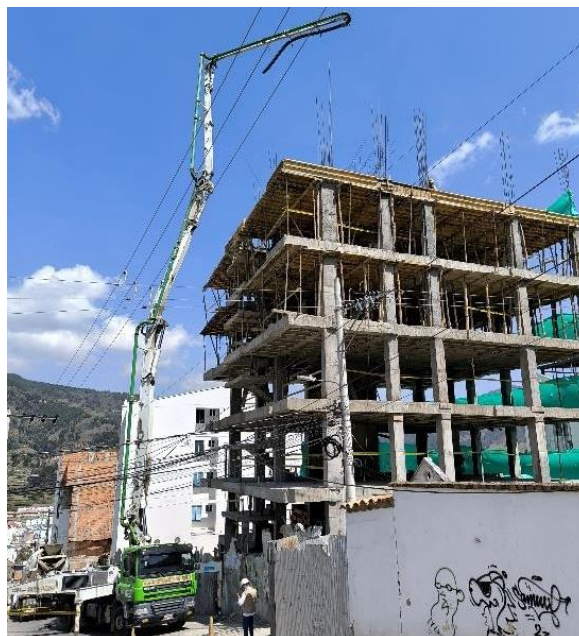
### ***Ilustración 17***

Para el vaciado de concreto se realizó con camión mixer y subida mediante bomba con pluma, con una resistencia en el concreto de 4000 psi.

*Vaciado de concreto con bomba de pluma (planta 6)*

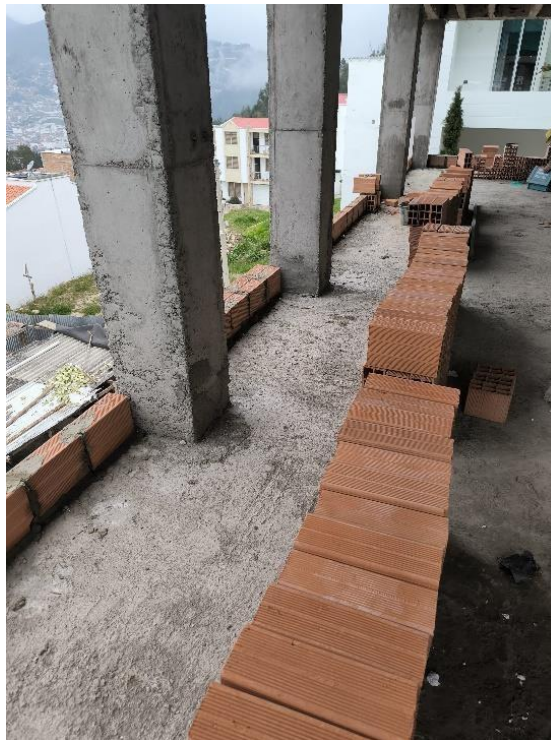
### ***Ilustración 18***

La siguiente semana se realizó levantamiento de los muros de la planta 2, 3 y 4, con ladrillos H-10, cada planta cuenta con 2 apartamentos tipo los cuales cuentan con tres habitaciones, dos baños, sala, comedor, patio de ropas y balcón en la fachada de la edificación. la planta 4 contara con dos apartamentos y un aparta-estudio. Antes de iniciar se realiza el replanteo de los muros por parte del ingeniero residente a cargo de la obra de acuerdo a los planos arquitectónicos.

*Localización y replanteo de muros en ladrillo (planta 2,3 y 4)*

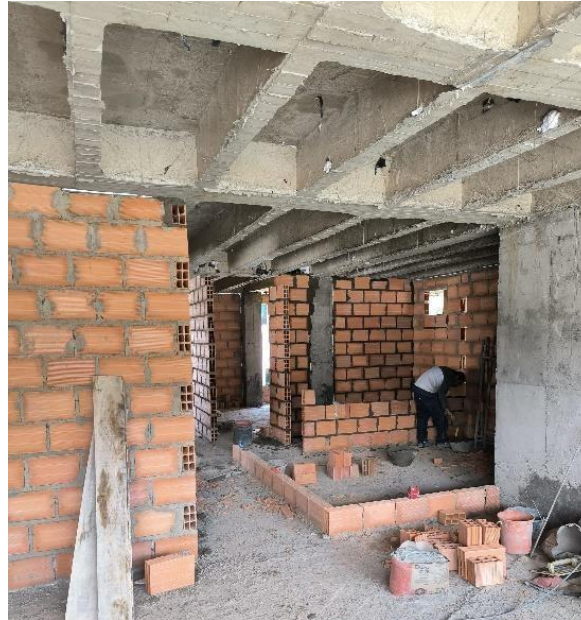
### ***Ilustración 19***

*Muro en ladrillos H10 (planta 2,3 y 4)*

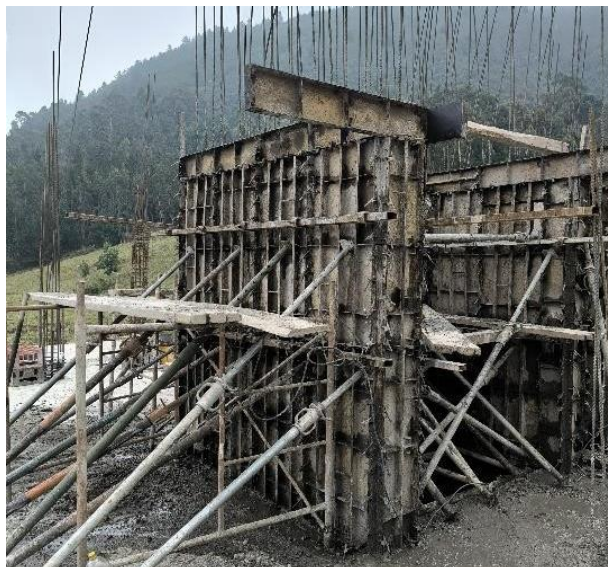
### ***Ilustración 20***

En las primeras 2 semanas del mes de marzo se realizaron actividades para las columnas, tanto armado y vaciado de las mismas, todas con resistencia del concreto de 4000 psi, del mismo modo con las secciones para el ascensor.

*Vaciado de concreto para estructuras (planta 6)*

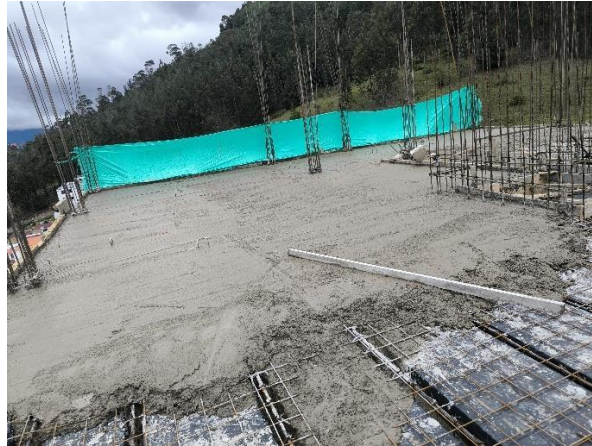
El día 20 de marzo se realizó la fundida de la placa de entrepiso de la planta 7. Esta con el cambio de que se realizó con una bomba estacionaria debido a la altura

*Vaciado de concreto en entrepiso 7.*

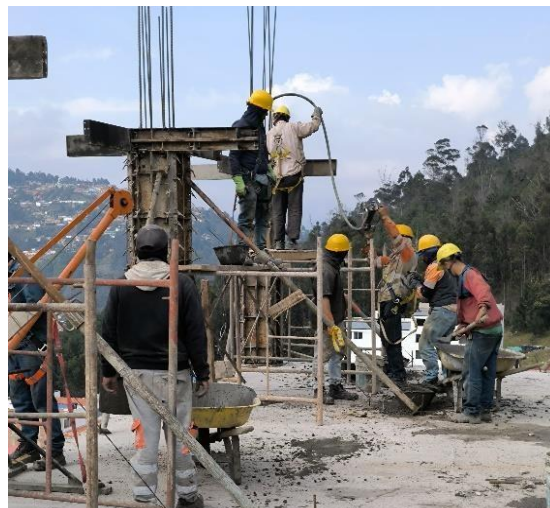
Se realizo el vaciado de las columnas de la planta 7 verificando que el concreto cumpla con la resistencia especificada de psi. Así mismo se supervisaba los diferentes frentes de trabajo verificando que se cumpliera con las especificaciones de los planos.

*Vaciado de concreto en columnas. (Planta 7)*

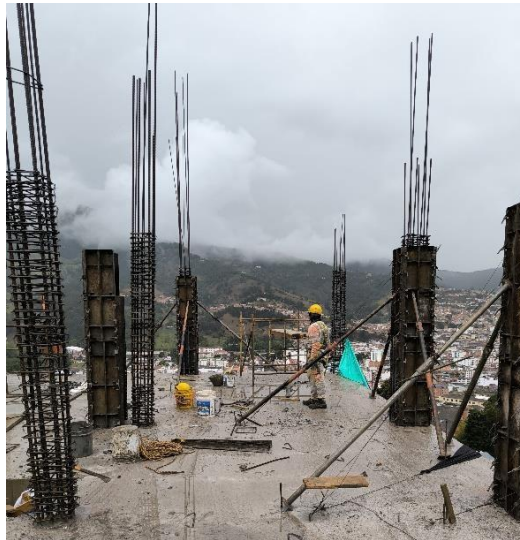
En el transcurso de estas 2 semanas del mes de abril se realizó el armado y el encofrado para las columnas de la planta 8 supervisando la correcta colocación de las varillas y los estribos, también el espaciamiento entre ellas y su correcto encofrado y vaciado, con resistencia del concreto de 4000 psi, del mismo modo con las secciones para el ascensor.

*Revisión de vaciado de concreto en columnas. (Planta 8)*

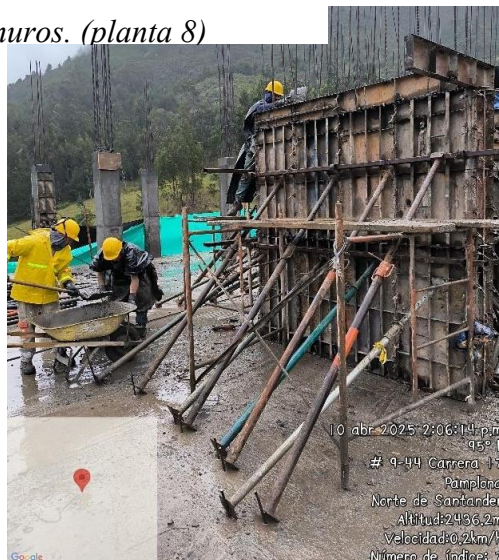
### ***Ilustración 24***

*Vaciado de concreto en muros. (planta 8)*

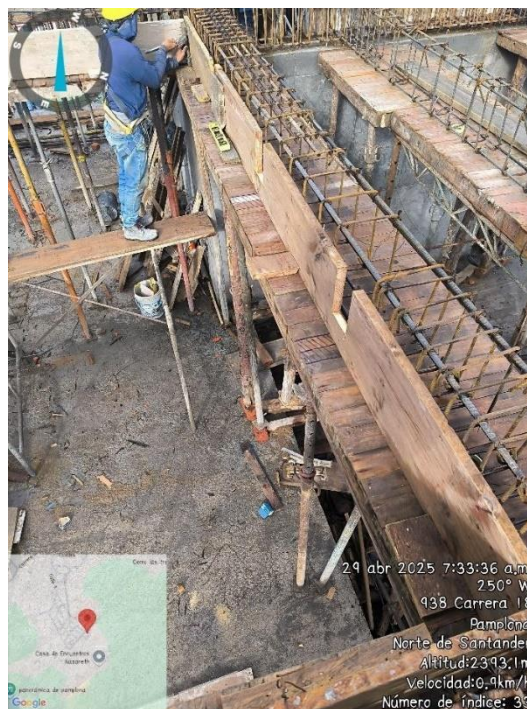
Durante estas semanas, se supervisó el armado de vigas de entrepiso, verificando el correcto posicionamiento del acero de refuerzo, los recubrimientos y la separación de estribos según los planos estructurales. Se detectó una desviación de 2 cm en la separación de estribos en una viga, la cual fue corregida antes del vaciado. Además, se revisó la nivelación y soporte de las formaletas para garantizar la precisión en el proceso.

*Supervisión de armado de vigas (planta 8)*

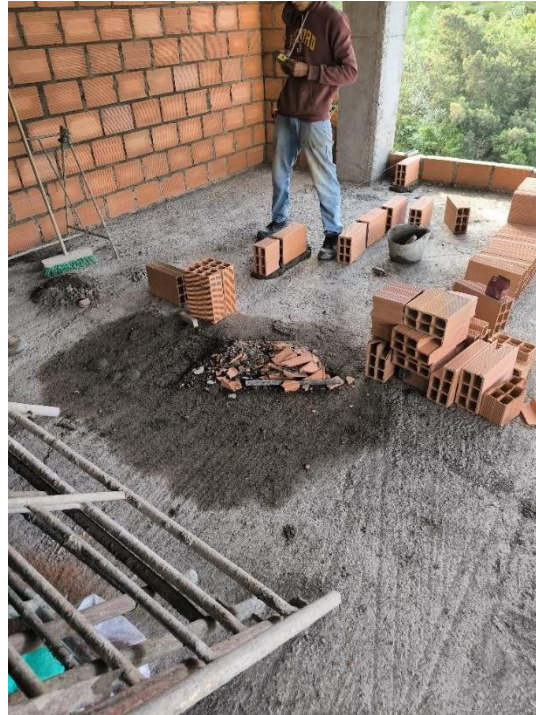
Se realizó el control de los muros con ladrillo H10, asegurando la plomada, nivelación y el correcto espesor de las juntas (2 cm). Se verificó la mezcla de mortero en proporción 1:5 (cemento-arena). Como observación, se encontró falta de limpieza en algunas juntas, lo que fue corregido retirando el exceso de mortero para garantizar la adherencia y uniformidad. Se verificó que se

estuviera respetando la localización puesta por el ingeniero y de igual manera se corrobora el uso de hilos para mantener un buen nivel en los muros.

*Supervisión para muros (planta 5)*

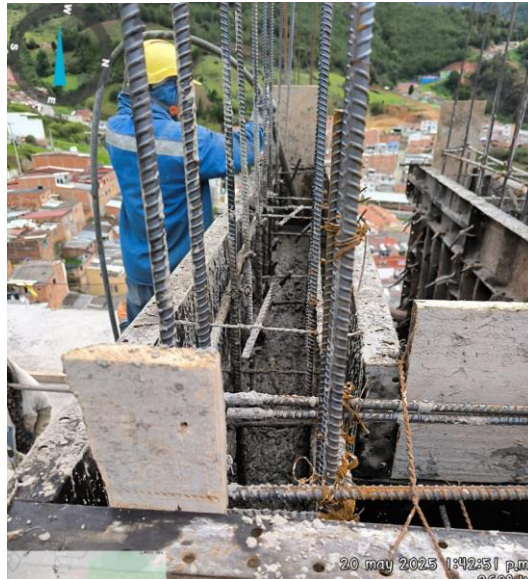
Se realizó la supervisión del vaciado de concreto en las pantallas del ascensor, verificando el correcto posicionamiento del acero de refuerzo, la alineación según planos y el cumplimiento de la resistencia especificada ( $f_c=281 \text{ kg/cm}^2$ ), además de supervisar el adecuado vibrado para evitar huecos o segregación en el elemento estructural.

*Vibrado para el concreto (planta 9)*

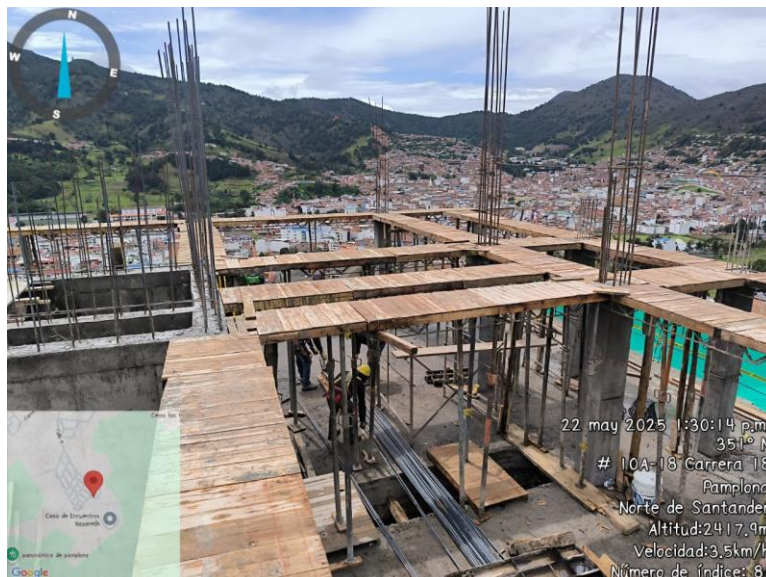
### ***Ilustración 28***

Se ejecutó la supervisión del cimbrado de vigas de entrepiso, verificando que los encofrados en madera cumplieran con las dimensiones especificadas en los planos arquitectónicos y estructural, revisando los niveles y asegurando la correcta colocación de los puntales y soportes temporales según las cargas que se va a soportar.

*Cimbrado para vigas. (planta 9)*

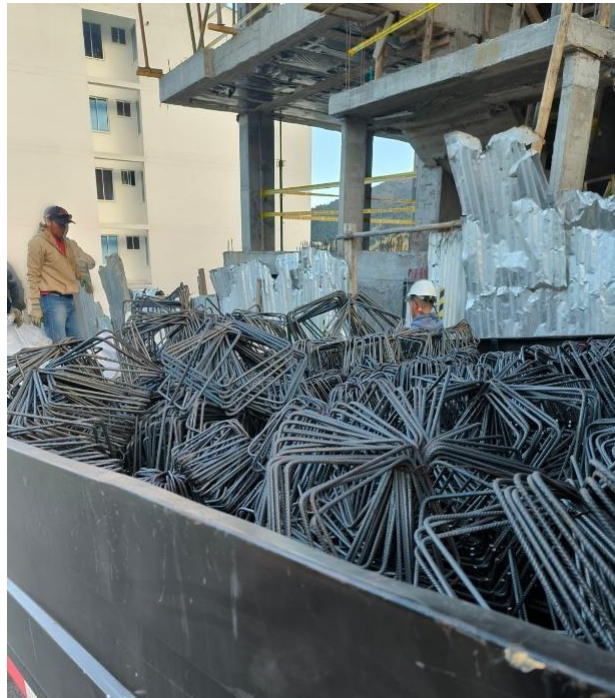
### ***Ilustración 31***

#### *Llegada de estribos de obra*

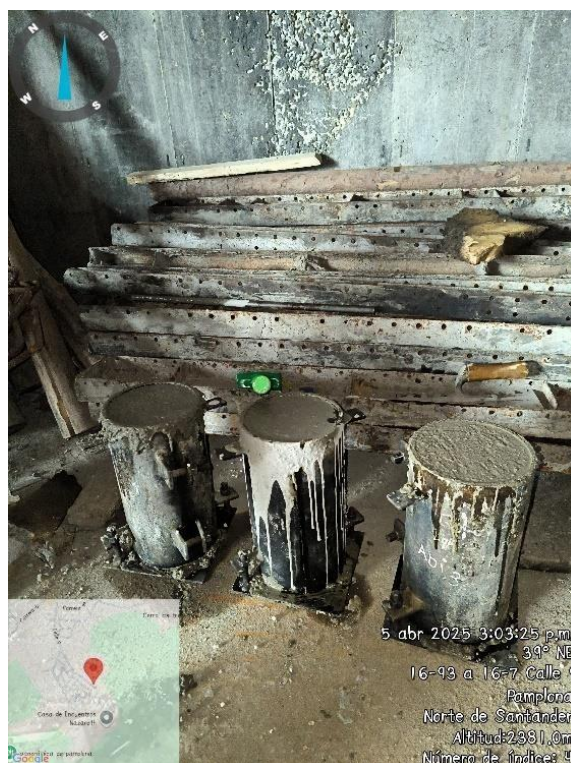
##### *Toma de muestras*

Se hizo el desencofrado pasadas 24 horas. Se marcaron las muestras para su correcta identificación y por último se colocan los cilindros en agua para el correcto curado hasta el momento en que se llevan al ensayo.

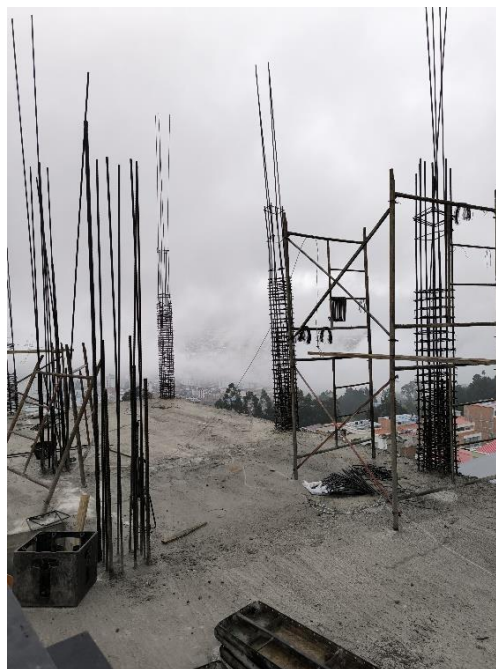
*Revisión cantidad de aceros en columnas (planta 7)*

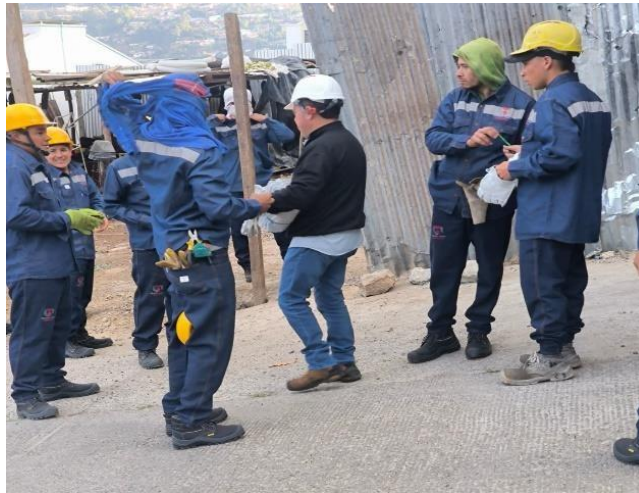
#### ***Ilustración 47***

Dando cumplimiento con los equipos básicos necesarios para la seguridad de los trabajadores el 5 de febrero se les entregó a todos su dotación personal, que cuenta con casco, botas, pantalón, camisa, gafas y guantes.

##### ***Entrega de dotación y equipo de seguridad***

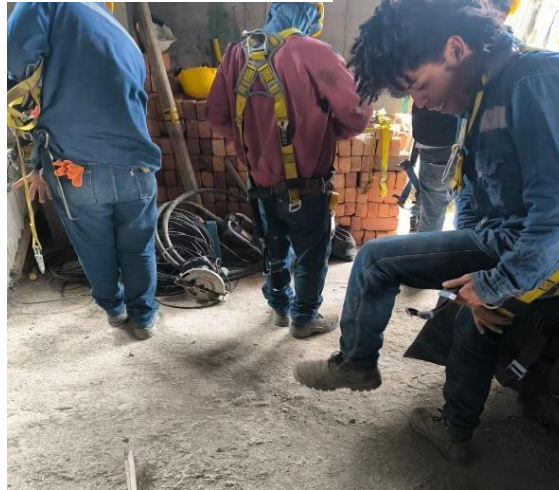
#### ***Ilustración 50***

Con el fin de garantizar una mejor seguridad en la obra, se intensificó las labores de inspección de los equipos como arneses y casco de seguridad, entre otros, para así poder evitar lo más posible inconvenientes o accidentes que afecten la salud de todos en la obra.

##### ***Inspección de equipos de seguridad***

Durante la quincena se realizaron inspecciones para verificar que todos los trabajadores (incluyendo personal de obra, operarios y subcontractistas) portaran los equipos de protección personal básicos exigidos por la normativa de seguridad. Se comprobó el uso correcto de cascos

de seguridad certificados, guantes de protección según la labor realizada (cuero para manejo de materiales, anticorte para trabajos con acero), botas con punta de acero sin daños visibles, gafas de seguridad en operaciones de corte y arneses de seguridad debidamente anclados en trabajos en alturas superiores a 1.8 metros. Como resultado, se identificaron pocos casos de incumplimiento que fueron corregidos mediante charlas de concientización y reposición de equipos. Se implementó un registro diario de cumplimiento que muestra una mejora en el uso adecuado de EPP.

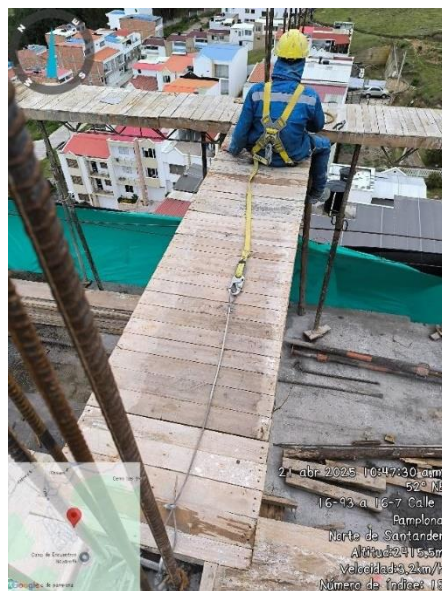
### ***Ilustración 52***

*Verificación del correcto uso de arnés*

Durante la construcción de las plantas 9 y 10, el foco principal fue supervisar el uso adecuado de arneses de seguridad en los trabajos en altura, que incluyeron:

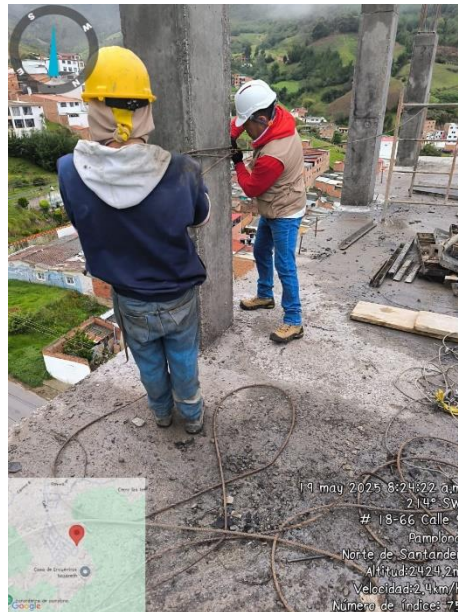
*Instalación de puntos de anclaje.*

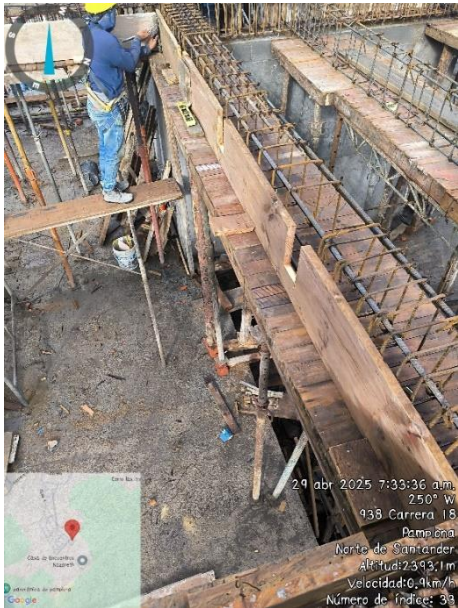
*registros fotográficos (cimbrado de vigas)*
