**Practica Empresarial como Auxiliar de Ingeniero Residente en la Adecuación del  
Restaurante del Instituto Superior de Educación Rural (ISER), Pamplona,  
Departamento Norte de Santander**

**Universidad de Pamplona**

**Programa Ingeniería Civil**

**Trabajo de Grado para Optar el Título de Ingeniero Civil**

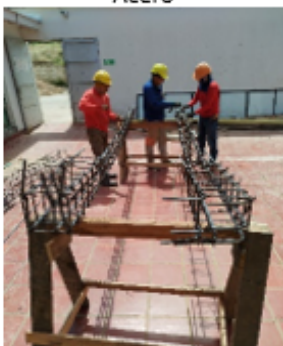
| CALCULO DE CANTIDADES DE OBRA Y RENDIMIENTOS | | | | | |
|---|---|---|---|---|---|
| DESCRIPCIÓN | | Armado de acero de refuerzo para elaboración de vigas y columnas | | | |
| Observaciones | | Se hizo refuerzo en acero de ½ y los estribos se realizaron de forma cuadrada de 3/8 de 0.20x0.20 | | | |

**Nota:** Elaboración propia, (tomado de los informes quincenales apéndice B), en la anterior figura se muestra el armado de acero en la cual consta de una cuadrilla de 0\*1\*2 donde hubo un rendimiento de 37.64 kg/día instalado para realizar la siguiente actividad de fundida de vigas y así también se mencionó la cantidad de material que se utilizó durante esa quincena como el número de varillas que se utilizó de ½ y 3/8.

Para el acero de refuerzo de los recintos de desinfección, cuarto frío, cuarto seco se utilizó vigas de 0.25x0.25, donde para los elementos principales se tomó un recubrimiento de 5.cm por el espaciamiento de la formaleta donde se elaboraron estribos de 20x20 de 3/8, de forma cuadrada, en cuanto acero longitudinal para las vigas se empleó 4 varillas de acero 1/2, la cual su función fue ser conectada de manera reforzada y estructural hacia la columnas y muros de los cuartos anteriormente nombrados, donde se evita que se presente agrietamientos futuras y puedan realizar su capacidad de distribuir la cargas de los muros por toda la cimentación, generando seguridad y eficiencia.

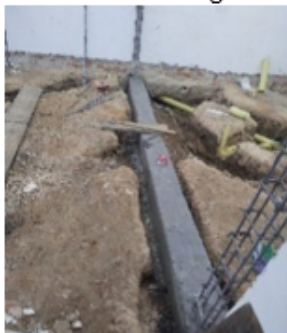
| CALCULO DE CANTIDADES DE OBRA Y RENDIMIENTOS | | | | | |
|---|---|---|---|---|---|
| DESCRIPCIÓN | | Aplicación manual de concreto para vigas de amarre inferior | | | |
| | Total, de: vigas | | 14.6x0.25x0.25:0.9125 | | |

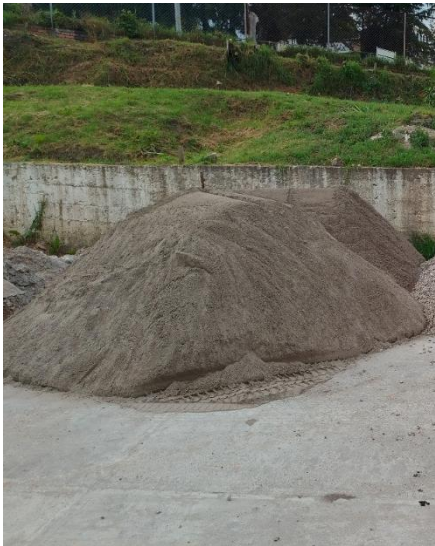
| VERIFICACIÓN Y CUMPLIMIENTO DE CALIDAD DE LOS MATERIALES | | | |
|---|---|---|---|
| | | La arena lavada viene directamente de la planta trituradora la roca la cual cuenta con la certificación, para poder distribuirla.<br>NTC 174: identifica los requisitos de graduación en límites granulométricos grueso y finos, y calidad donde establece los parámetros de pureza el agregado. Y también se puede identificar su tamaño máximo nominal. | |
| Frente: luzbin,2024 | | El contenido de material inferior de limos y arcillas en la arena lavada, ayuda a tener una mejor resistencia en los procesos constructivos.<br>Se debe depositar en una zona airosa y despejado, y con un plástico, para evitar alteraciones o contaminaciones. | |

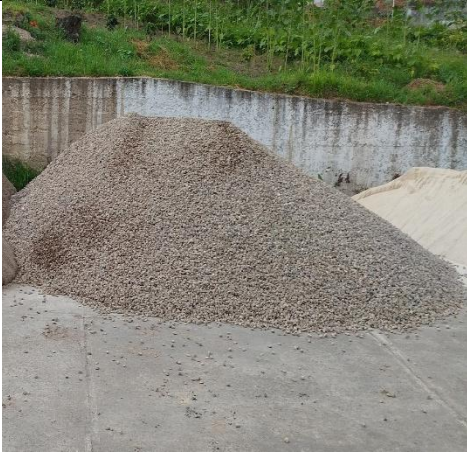
| | | <p>El triturado se compra directamente en la planta la roca la cual cuenta con la certificación, para poder distribuirla.<br/>NTC 174: identifica los requisitos de graduación en límites granulométricos grueso y finos, y calidad donde establece los parámetros de pureza el agregado. Y también se puede identificar su tamaño máximo nominal.</p> | |
| | | <p>El material debe cumplir con una abertura o proporción necesaria de granos finos y grueso para una buena mezcla de concreto</p> | |

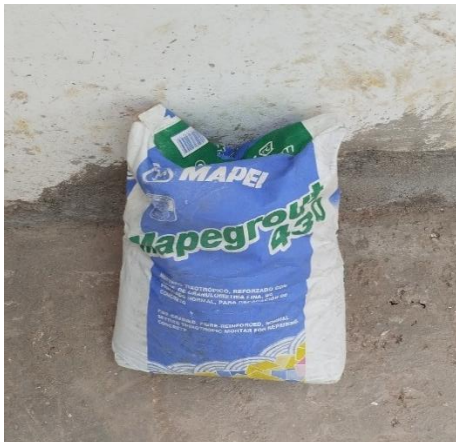
| MAPEGROUT | | <p>Este material es utilizado para restaurar el concreto en elementos estructurales.<br/>Ntc 4386: ofrece requisitos para el mejoramiento e instalación mejora la resistencia de mortero.</p> | |
| Fuente: luzbin,2024 | | <p>Se debe tener en cuenta su almacenaje en lugar fresco y seco, sin alterar la empaquetadura del producto.<br/>Se debe seguir la ficha técnica para su aplicación del producto, ya que de eso depende su buena resistencia. Ya que eso tiene ciertas mediciones dependiendo del espesor a utilizar</p> | |

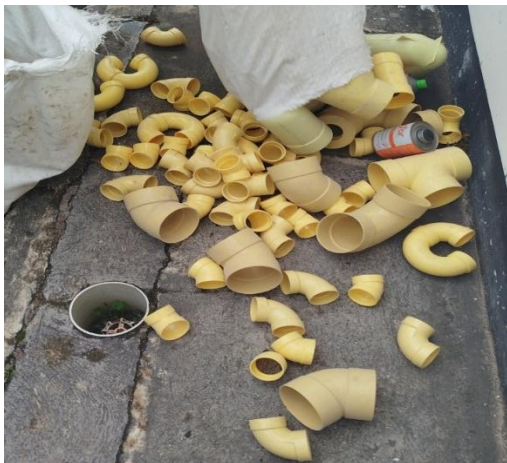
| | | <p>Accesorios sanitarios marca PAVCO<br/>NTC 1087: accesorios de tubería sanitaria, ventilación y de aguas lluviosas, son materiales, con dimensiones y tolerancia, resistencia a la presión, donde su función es llevar fluidos de baja presión.</p> | |
| | | <p>Verificar que el material no tenga falencias o estén averiados.</p> <p>No calentar el material a la hora de su instalación ya que no va cumplir con su función</p> | |

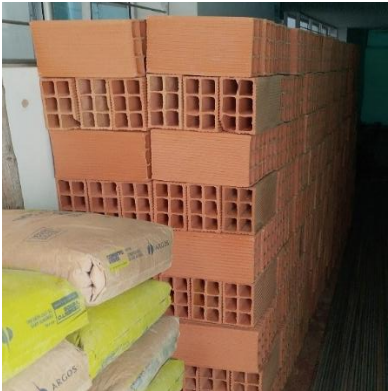
| <p>Bloque N°5</p> <p>Fuente:luzbin,2024</p> | <p>DESCRIPCIÓN GENERAL</p> <p>NTC 4205, habla sobre unidades de mampostería, donde especifica el proceso constructivo.</p> <p>OBSERVACIONES</p> <p>Se debe verificar que el material no tengas cambios en su forma, por errores de fabricación y se debe observar que el elemento no tenga agrietamiento a la hora de su uso</p> |

Para el proceso de construcción de la mampostería se utiliza comúnmente bloque N° 5, la cual tiene dimensiones de 30cm de largo, 20 cm de alto y 10 cm de ancho, lo cual es muy bueno ya que este tipo de material facilita dividir muros no estructurales, es adecuado y su junta fue de un espesor de 2 cm con un mortero 1:4, para el cálculo de las cantidades de materiales y rendimientos se necesitó de una cuadrilla 0\*1\*1, donde ejecutaron en mampostería un área de 82.38 m<sup>2</sup> en 12 días, con un rendimiento 6.865 m<sup>2</sup>/día, donde se necesitó de 1236 unidades de bloque la cual se requirió de 300 kg cemento y 0.95 m<sup>3</sup> de arena y agua 197.712 litros de agua, para cumplir la relación establecida.

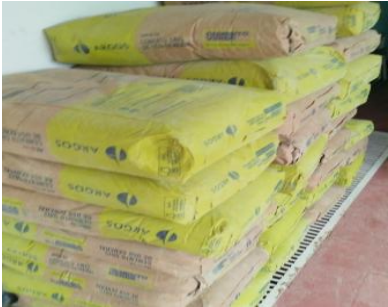
| <p>Cemento UG</p> <p>Funete:luzbin,2024</p> | <p>Descripción general</p> <p>NTC 121: habla sobre el desempeño de los tipos de cemento donde permite conocer el uso de adiciones como escorias de alto horno o puzolanas, para mejorar la propiedad del cemento.</p> <p>observaciones</p> <p>Se debe almacenar en un lugar seco<br/>Se debe observar que el material no se encuentre alterado<br/>Se debe evitar el contactó con el suelo para que no absorba la humedad</p> |

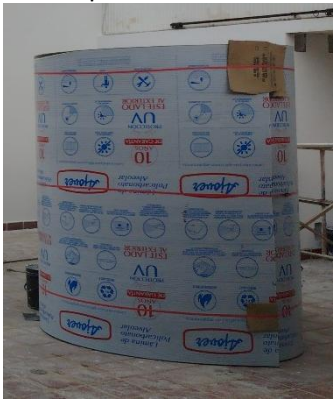
| VERIFICACIÓN Y CUMPLIMIENTO DE CALIDAD DE LOS MATERIALES | | | |
|---|---|---|---|
| <p>poli carbonato</p> <p>Fuente: luzbin,2025</p> | | <p>DESCRIPCIÓN GENERAL</p> <p>NTC 1088: Explica la resistencia al impacto</p> <p>OBSERVACIONES</p> <p>Verificar que el material no tenga falencias o estén averiados.<br/>Tratar de no colocar objeto pesados sobre la lamina puesto que se puede doblar.</p> | |

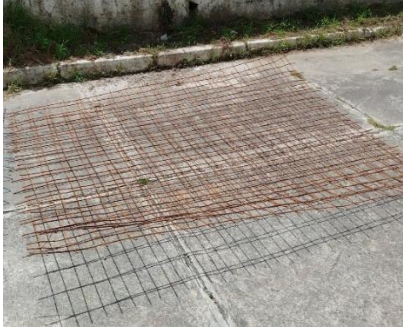
| <p>Fuente:luzbin,2025</p> | <p>NTC 5806: Establece los requisitos para alambre de acero y mallas electrosoldas para el refuerzo de concreto,</p> <p><b>OBSERVACIONES</b></p> <p>Se debe observar que el material no presente oxido para no tener deterioro estructural, para no tener problemas de estructurales.</p> |

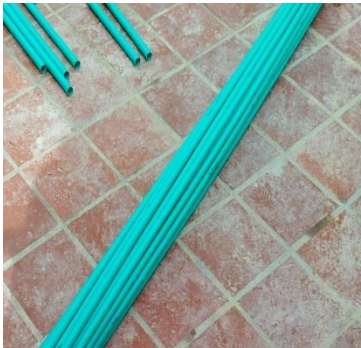
| <p>Tubos de pvc</p> <p>Fuente: luzbin,2024</p> | <p><b>DESCRIPCIÓN GENERAL</b></p> <p>NTC 979: Esta norme cubre los requisitos para tubos PVC rígidos o tipo liviano, donde establece recomendaciones para el diseño, construcción y funcionamiento de redes eléctricas</p> <p><b>OBSERVACIONES</b></p> <p>Se debe evitar que el material se encuentre averiado</p> |

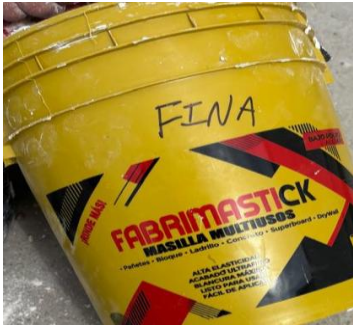
| <p>Cuñete de pasta fina</p> <p>Luzbin,2025</p> | <p><b>DESCRIPCIÓN GENERAL</b></p> <p>Este material debe cumplir con la NTC<br/>NTC 5828<br/>NTC 6018</p> <p><b>OBSERVACIONES</b></p> <p>Debe mantenerse en el envase totalmente sellado para evitar el proceso de secado se acelere.<br/>Una vez abierto el producto tratar de utilizar el menor tiempo utilizado.</p> |

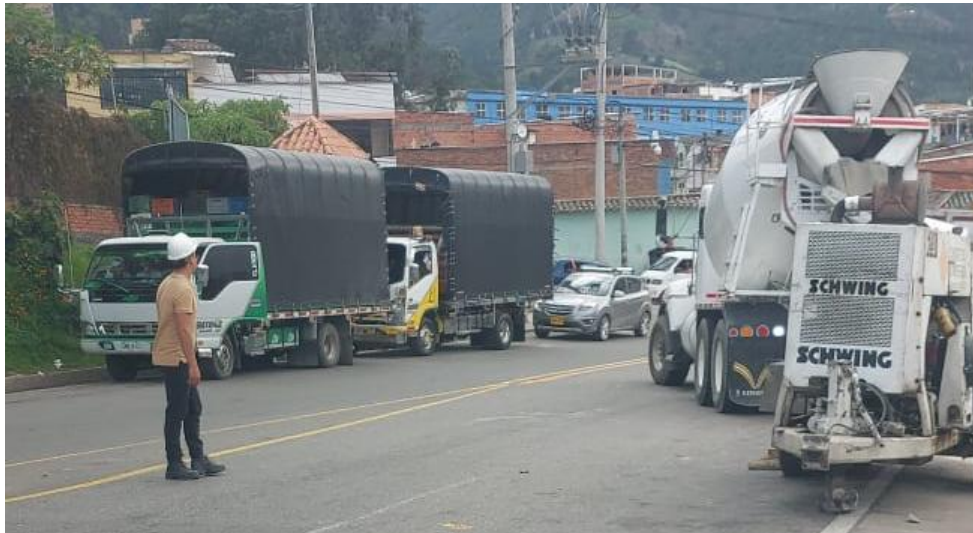
**Figura 12.** Admisión del concreto

que duro en traslado desde la planta hasta la obra con el fin de que no pierda calidad el material y se debe verificar los precintos que no hayan sido reventados lo cual eso no garantiza que la carga no ha sido manipulada, durante el trayecto.

**Nota:** En esta figura se puede ver representada la llegada del camión mixer al lugar, donde se verifico el material con ciertos parámetros anteriormente nombrados con el fin de que cumpla el estándar de calidad y seguridad del material.

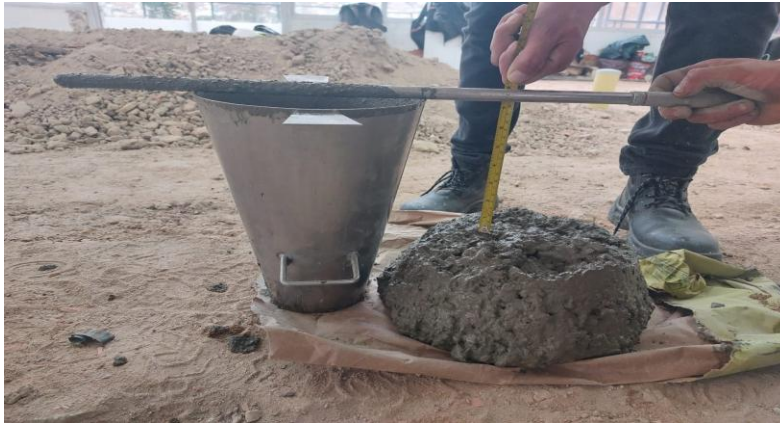
**Figura 13.** Ensayo de asentamiento o slump

Teniendo en cuenta el elemento estructural el cual se va a fundir es un ante pisó a con espesor de 0.08 m, se procede a utilizar el cono de Abrams con el fin de conocer el asentamiento específico en el diseño que está en rango de 6", lo cual es bueno para que presente una resistencia de 3000 psi o 21 MPA, a continuación, se muestra en la figura 6.

**Nota:** En la figura se interpreta la importancia de realizar el slump con la mezcla fundir en el ante pisó, donde se verifica la consistencia y su manejabilidad del material y se verifica calidad requerida, según la norma.

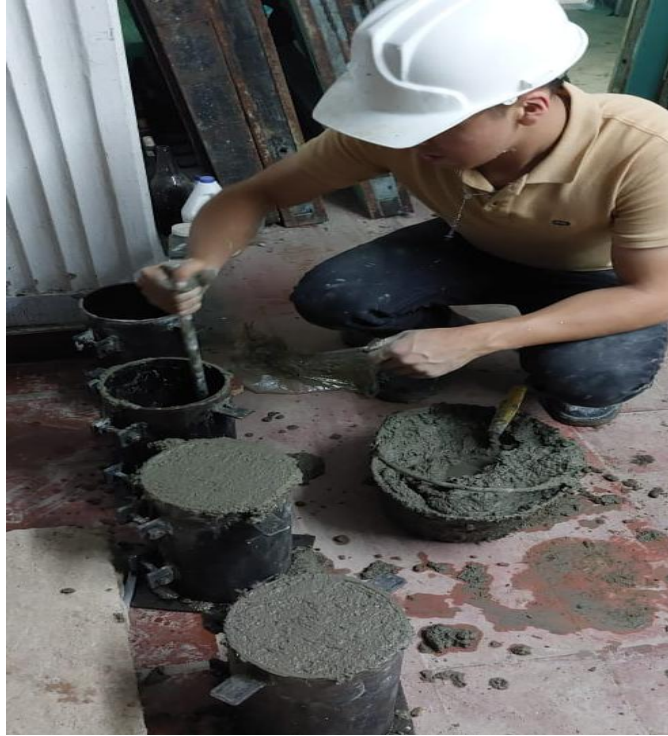
**Figura 14.**Ensayo de compresión

Se procede a recuperar muestra para elaborar los cilindros, como lo establece la norma “NTC 550” esta norma aclara la elaboración y curado de especímenes cilíndricos y prismáticos, tomadas de muestra representativa. NTC 673 sirve para determinar la resistencia a la compresión mediante cilindros, donde se utilizó moldes 15x30, en la cual se llenó a tres capas y se compacto cada uno a 25 golpes, y se procede a nivelar y hacer el debido registro, luego se dejó 24 horas para un secado de la muestra y se lleva a laboratorio para sumergir en aguas durante 8,14,28 días, para conocer la resistencia. A continuación, se muestra la figura.

**Nota:** En la figura anterior se recupera muestra mediante los cilindros este proceso es muy importante para identificar su adherencia y resistencia a medida que pasen los días.

Para la prueba de rotura de los cilindros de concreto del mixer en la aplicación del ante pisó con espesor de 0.08 m, se procede a retirar los cilindros del agua, se proceden a secar, luego se mide área circular por la altura del cilindro, después se pesan y de ahí se comprime aplicando una carga axial vertical, los cilindros se deben ir ensayando de manera que pasan los días. A continuación, se muestran los resultados de compresión de rotura fue a los 7,14,28 días como se muestra en la siguiente tabla,

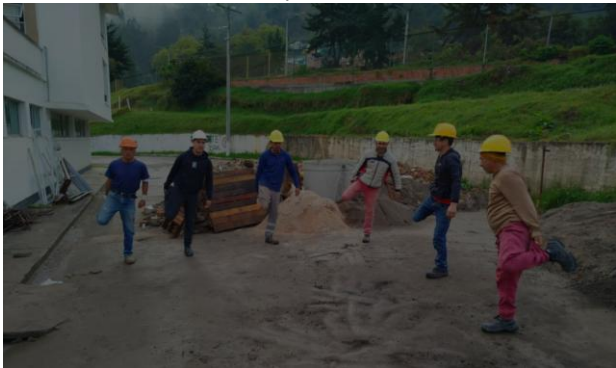
| SUPERVISAR EL CUMPLIMIENTO DE LAS NORMAS DE SEGURIDAD | | | |
|---|---|---|---|
| <p>Capacitaciones</p> <p>Fuente: Luzbin,2024</p> <p>Fuente: Luzbin,2024</p> | | <p>ACTIVIDADES REALIZADAS</p> <p>Se da información importante en la capacitación enfocada el uso adecuado de los elementos de protección personal “EPP”, donde se busca proteger al personal interno y así evitar posibles contingencias en la obra, donde se inició con una oración y un precalentamiento y después se habló del tema y se socializo los riesgos y terminando se pasó un formato con el fin de llevar un control de charlas dentro de la obra.</p> | |

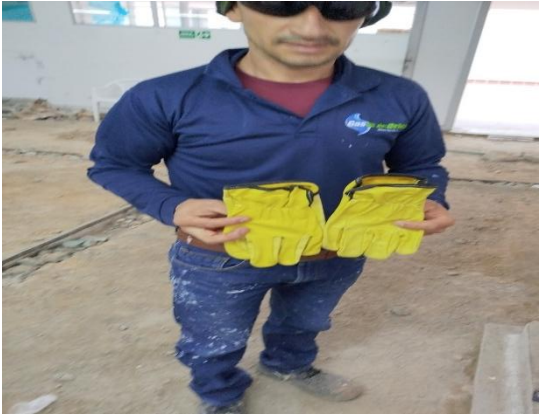
| SUPERVISAR EL CUMPLIMIENTO DE LAS NORMAS DE SEGURIDAD | | | |
|---|---|---|---|
| <div>EPP</div> <div> </div> <div>Fuente: Luzbin,2025</div> | | <div>ACTIVIDADES REALIZADAS</div> <div> <p>En cumplimiento de la normativa de Seguridad y Salud en el Trabajo (SST) y con el objetivo de proteger la integridad de nuestros trabajadores, se llevó a cabo la entrega de dotación de Elementos de Protección Personal (EPP) necesarios para el desarrollo seguro de cada actividad a ejecutar en obra. Durante la jornada, se recordó la importancia del uso adecuado de los EPP para minimizar riesgos y prevenir accidentes laborales.</p> </div> | |

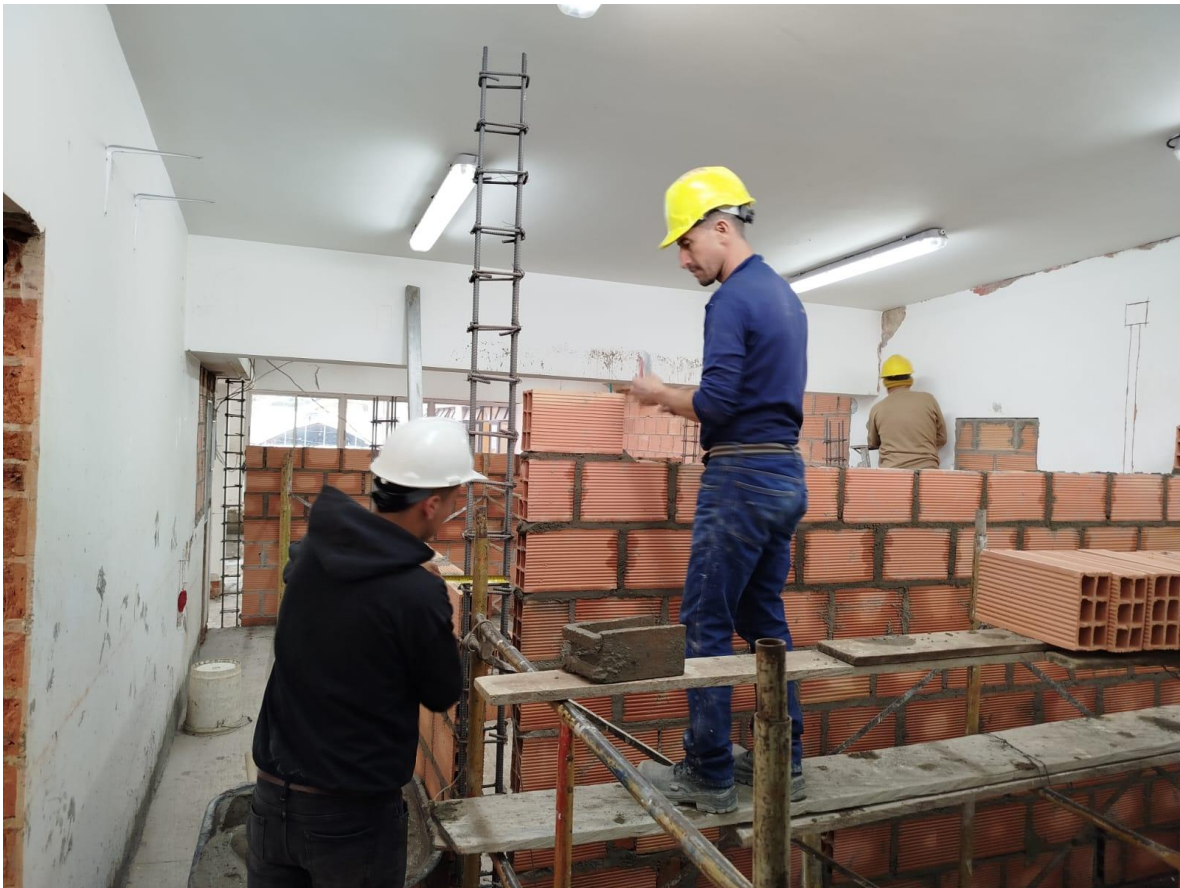
**Figura 21.** Observación de los estribos

Se puede evidenciar que el doblaje de algunos estribos del acero de la columna está a  $90^\circ$  siendo incorrecto y puede llegar a presentar falla estructural por pérdida de adherencia y cortante, se realiza a  $135^\circ$ , como lo indica la norma NSR 10 en el capítulo C.6, para así generar una correcta transmisión de esfuerzos en el elemento.
