**Práctica Empresarial como Auxiliar de Ingeniería para el Seguimiento y  
Control de los Diferentes Proyectos de obra a Ejecutar en la Oficina de Planeación del  
Municipio de Mutiscua Norte de Santander.**

**Programa De Ingeniería Civil**

**Universidad De Pamplona**

**Trabajo de Grado Para Optar el Título de Ingeniero Civil**

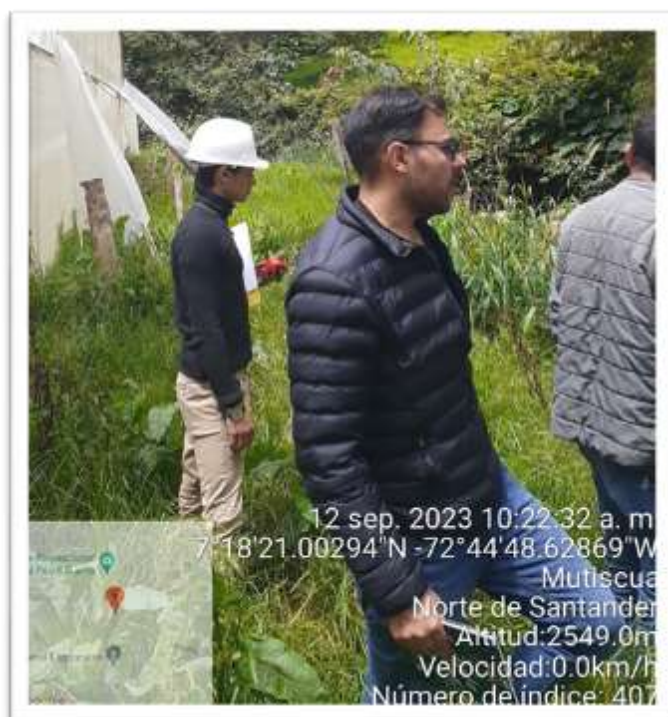
### ***Ilustración 12 localización y replanteo proyecto Prolongación emisario final***

- ✓ Para el proyecto “*Construcción de obras para la prolongación del emisario final del municipio de Mutiscua, Departamento Norte De Santander*” se buscó inicialmente realizar la localización y el replanteo de un tramo que comprende 600 m de zona vegetativa, seguidamente excavación y retiro de material, así como ubicación y realización de pozos de inspección e instalación de tubería sanitaria y accesorios, para finalmente unir dicho emisario a la ramificación anterior.

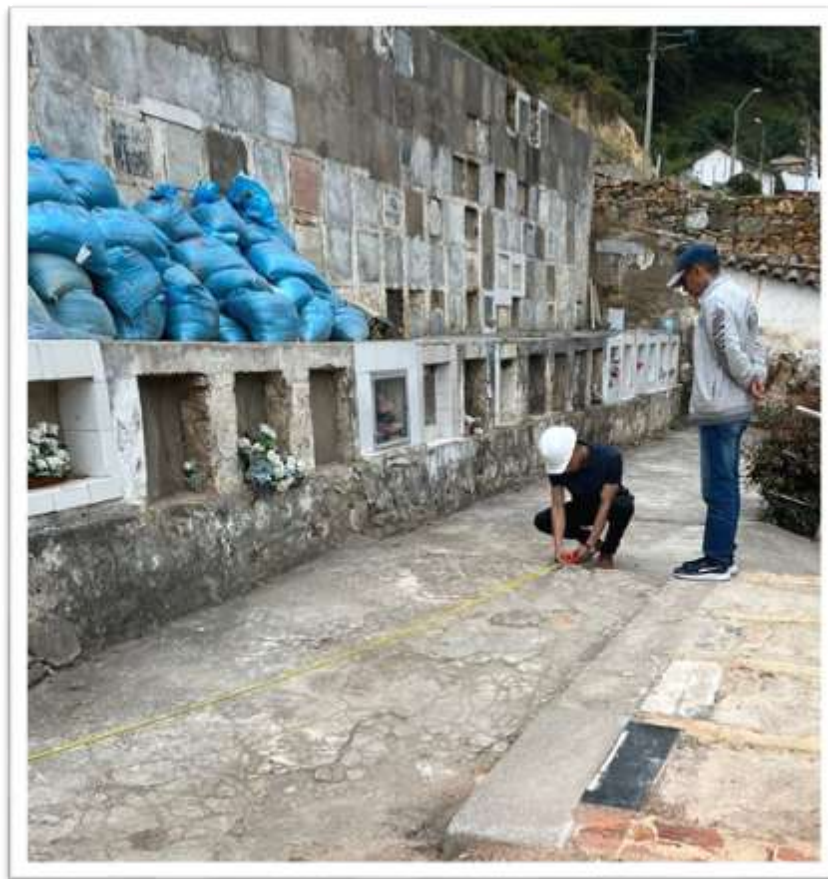
***Ilustración 13*** análisis estado cementerio y ubicación in situ de rampa

- ✓ En el proyecto “*Remodelación de la entrada del cementerio*” se programó realizar una visita a campo que permitiera analizar el estado estructural general del cementerio, después de esto se realiza una excavación manual, relleno y compactación de suelo donde después se ubicaría la rampa de acceso descrita en este documento. Así mismo, se realizaría el levante de un muro perimetral.

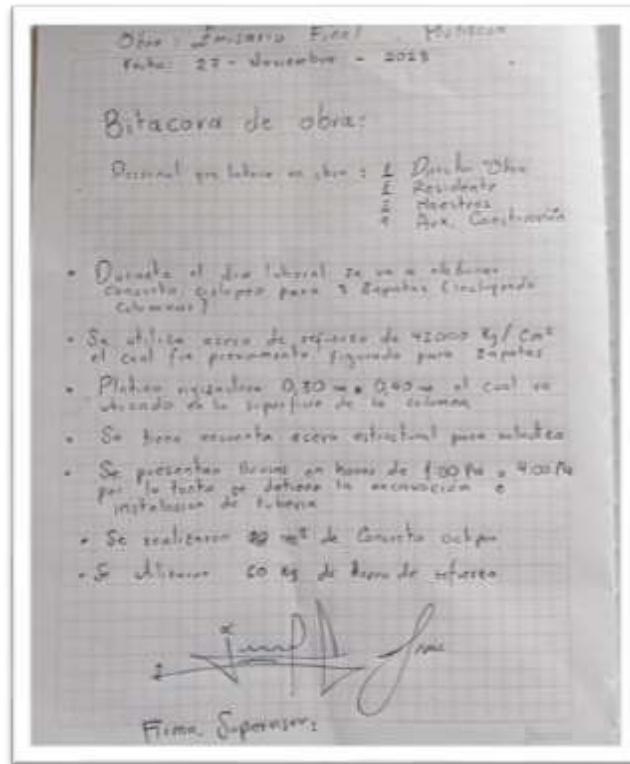
### Ilustración 14 Bitácora manual tomada por el aprendiz

Es así como se da seguimiento a la programación de obra mediante el acompañamiento en campo de las diferentes obras, buscando que estas cumplan el tiempo dispuesto para las mismas. A continuación, se presenta la bitácora de obra manual registrada por el aprendiz durante la práctica profesional.

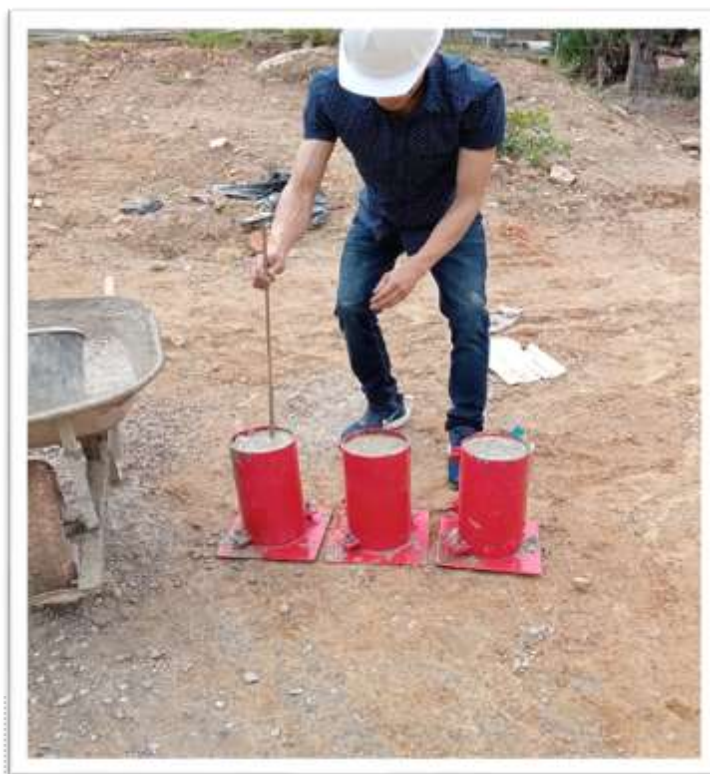
***Ilustración 17*** recolección de probetas de concreto para análisis de resistencia

A la hora de realizar el vaciado de concreto, el aprendiz hizo acompañamiento en la recolección de las probetas para análisis de resistencia, esto con el fin de llevar un control del fraguado de concreto fundido para columnas y zapatas de cimentación, analizando que las condiciones físicas de la mezcla sean óptimas para el correcto vaciado y ejecución de la misma.

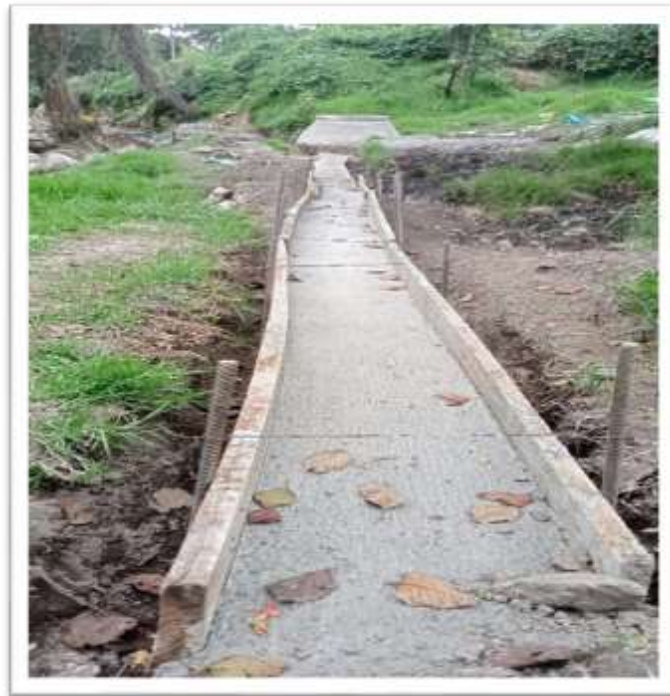
***Ilustración 18*** curado de concreto en elementos del proyecto Prolongación

El curado adecuado del concreto también fue un aspecto crucial que consideramos en nuestra evaluación. Nos aseguramos de que el concreto se hubiera curado de manera adecuada y controlada, proporcionando el tiempo necesario para que alcanzara la resistencia deseada antes de que se iniciara su uso en la obra. Esto fue fundamental para garantizar la durabilidad y el rendimiento del concreto en su aplicación específica. Para esto, la inspección visual para detectar defectos como fisuras o desprendimientos, entre otras medidas de control de calidad adaptadas a las características específicas de la estructura y su entorno de operación.

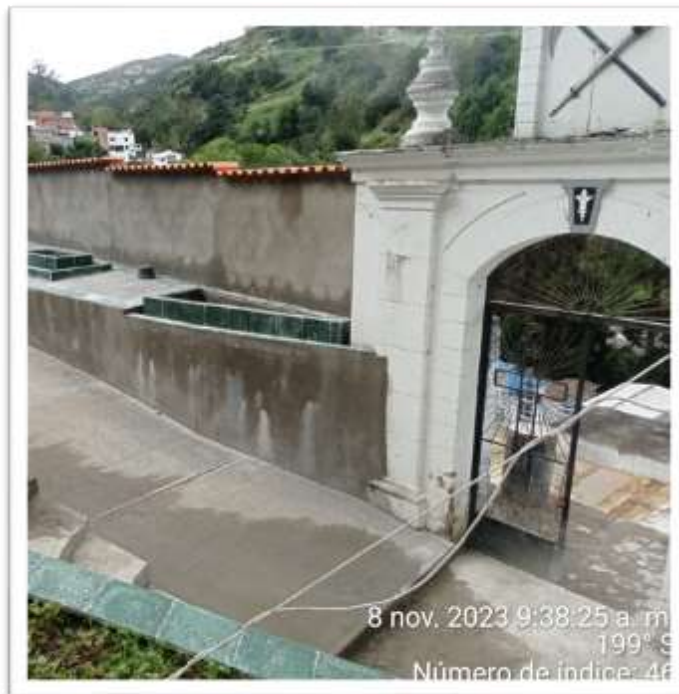
***Ilustración 19*** elementos en concreto proyecto Restauración Cementerio

Se observaron buenas condiciones de apariencia del concreto en la mayoría de vaciados, con superficies compactas y sin fisuras visibles, así mismo se verificó el uso de plomada, vibrado y curado, aunque en algunos casos hubo deficiencias no corregidas a tiempo por parte del maestro de obra, es por esto que la presencia del pasante fue determinante para reforzar los controles durante la aplicación del concreto.

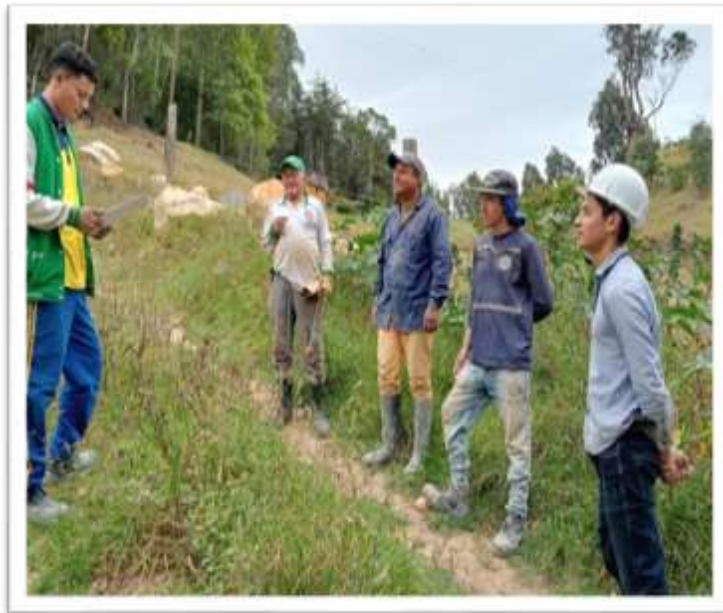
***Ilustración 24*** charla a cerca de la importancia de los EPP

En esta capacitación se realiza con los 7 trabajadores que estaban activos en ese momento, brindándoles la información necesaria para el cuidado y el buen uso de las herramientas de trabajo y las herramientas de protección personal, la importancia que tiene el utilizar cada uno de los elementos de protección y las consecuencias que corre tanto la empresa como el trabajador al momento de no acatar las órdenes dadas. Reunión donde también asiste el pasante y el residente de la obra.

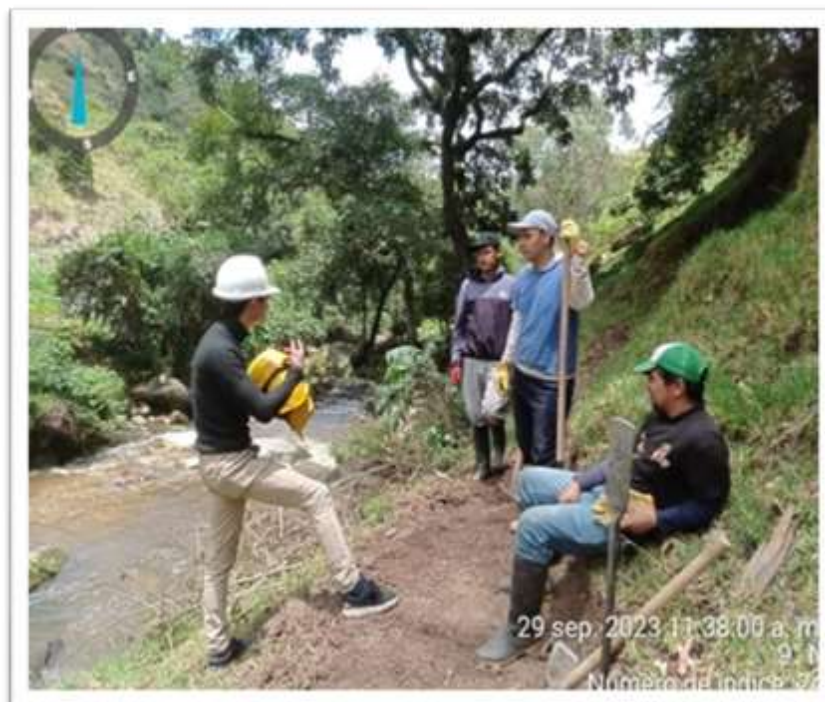
***Ilustración 25*** entrega de EPP al personal de obra

Desde la oficina de planeación se logra gestionar los elementos mínimos de protección personal que incluye guantes, cascos y gafas, ya que de ocurrir un incidente en obra estas serían detenidas temporalmente y debido a la premura con la que se requieren dichos proyectos, la oficina de planeación opta por dar esta solución.

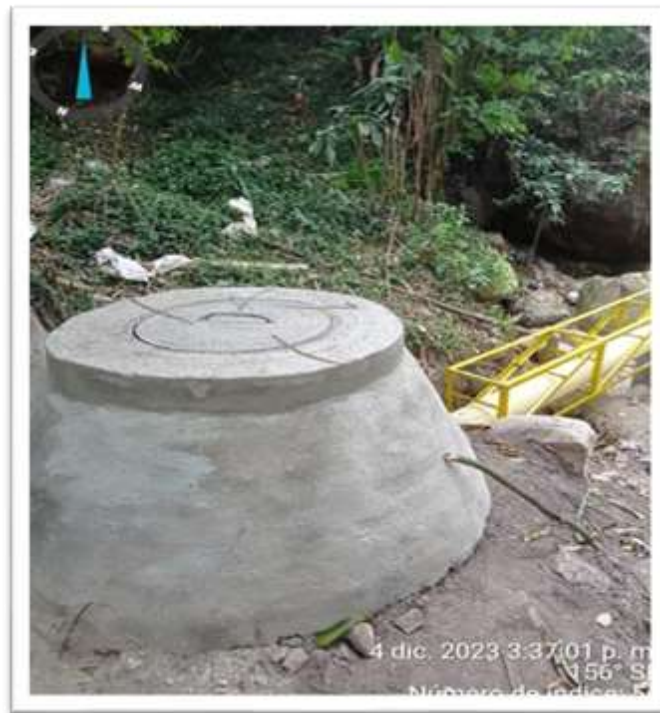
**Ilustración 26** elementos en concreto proyecto Prolongación Emisario Final

hormigón; además de la supervisión en el uso de plomada buscando la verticalidad de columnas para soporte, supervisando que el desperdicio de material sea mínimo. A continuación, podemos observar el proceso realizado que corresponde a la inspección y seguimiento respecto a concretos.

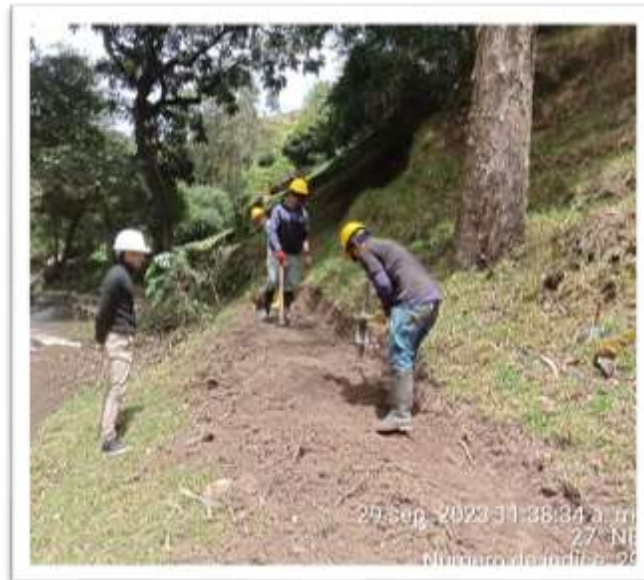
**Ilustración 31** Acompañamiento durante la excavación manual en material sin clasificar y roca

Excavación que se llevó a cabo desde el primer corte de obra, donde consistía de una excavación con dimensiones rectangulares, con una profundidad de 0.5 metros y un ancho de 0.6 metros

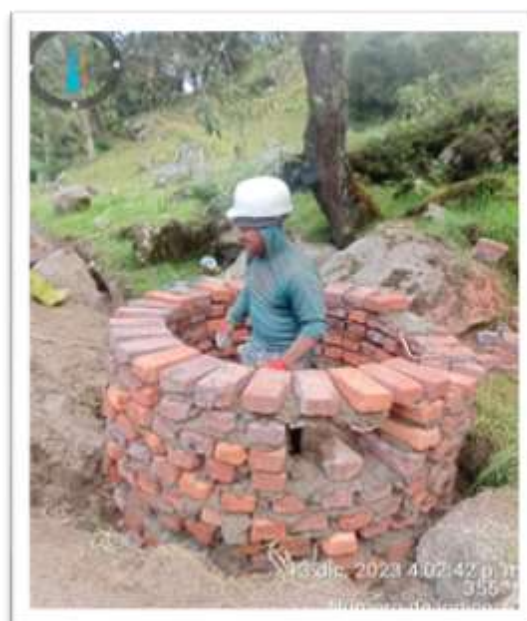
**Ilustración 32** Vigilancia en la realización de los pozos cilíndricos

Se lleva a cabo la elaboración de pozos de inspección para la prolongación del emisario final de aguas negras, pozo con altura de 2 m.

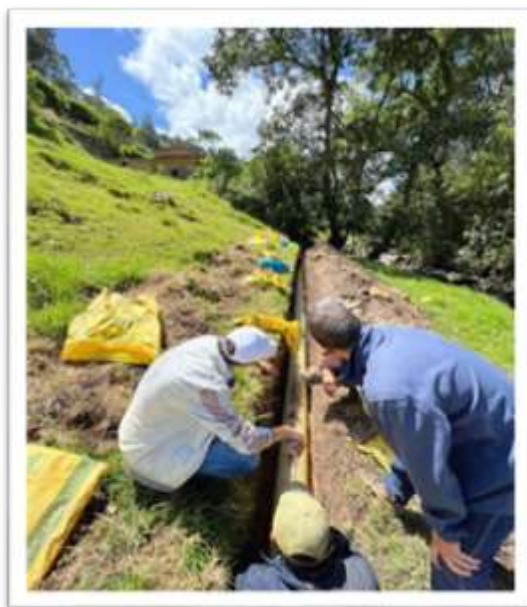
***Ilustración 33*** Supervisión en la instalación de tubería para alcantarillado

Tubería de 10 pulgadas de diámetro con longitudes de 12 metros, ubicadas a una profundidad de 0.60 metros del nivel del terreno.

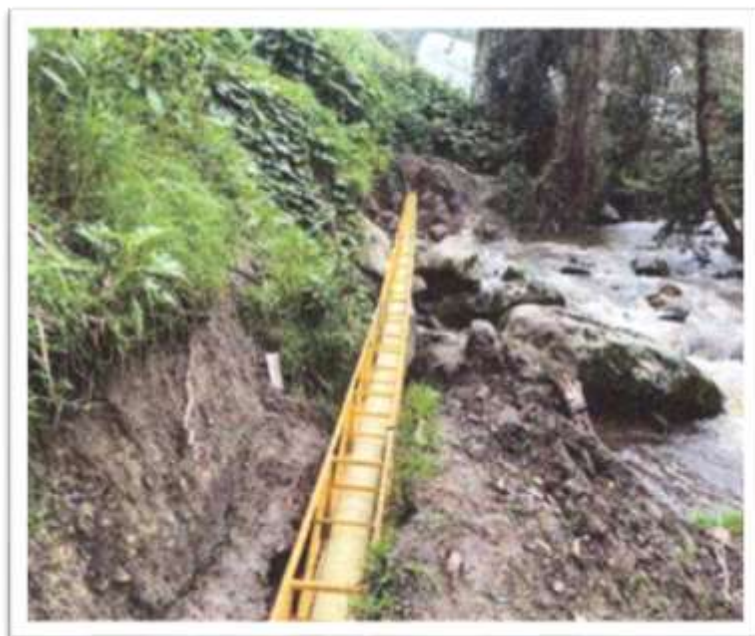
***Ilustración35*** Supervisión en la instalación de cercha para soporte de tubería

Estructura en acero hecha con el objetivo de proteger la tubería de daños, tiene una longitud de 35 metros y está ubicada en zonas donde hay paso de fluido y alturas considerables.
