**Práctica Empresarial como Auxiliar de Ingeniería en la Empresa Jonaflop S.A para el Seguimiento y Control de la Construcción de Edificio Multifamiliar “San Carlos” en la Ciudad de Pamplona, departamento de Norte de Santander.**

Universidad de Pamplona  
Facultad de Ingeniería y Arquitectura  
departamento de Ingeniería Ambiental, Civil y Química  
Programa Ingeniería Civil  
Pamplona  
2024

Trabajo de Grado para Optar el Título de Ingeniero Civil

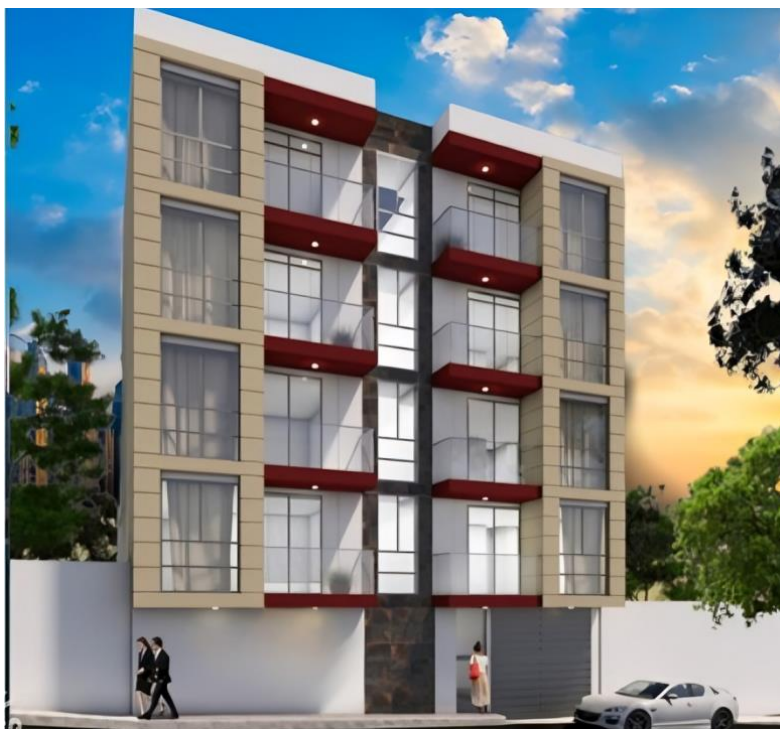
*Figura 15*

*Fachada de edificio SAN CARLOS*

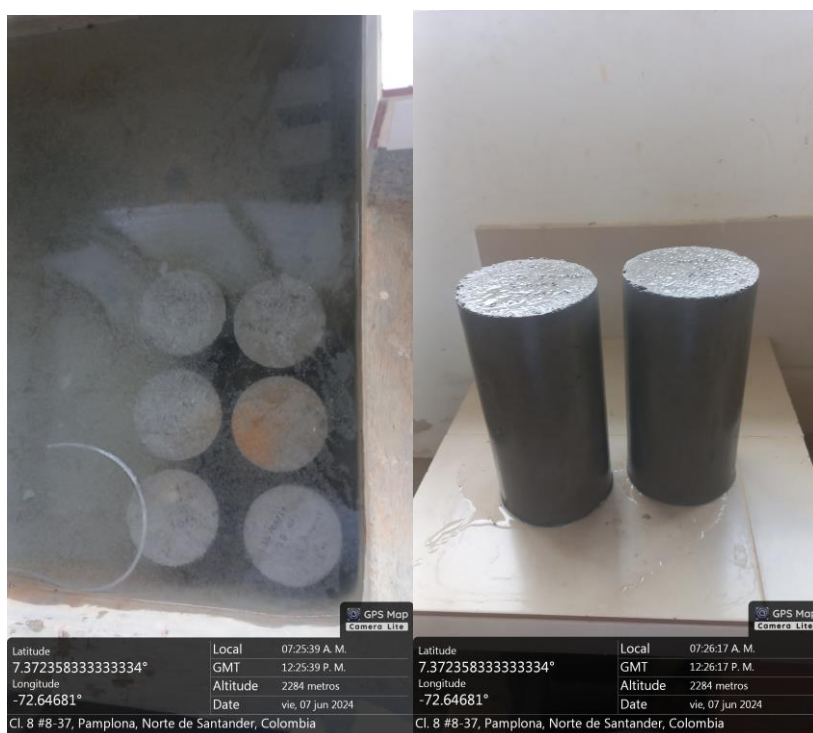
*Figura 29*

*Muestras Cilindros diseño de mezcla ACI y Dosificación de la empresa*

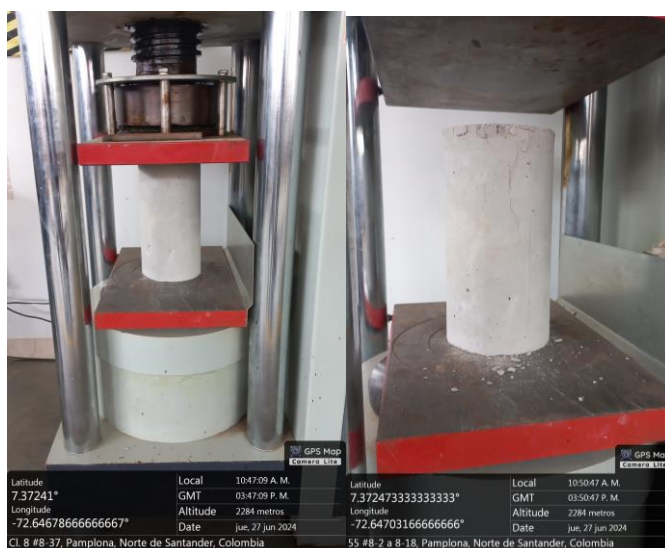
Figura 30

Ensayo de compresión muestra ACI a los 28 días

las muestras fueron falladas a los 7,14y 28 días, para el día 27 de junio se realiza el tercer ensayo de laboratorio donde se fallan las muestras de diseño ACI y muestras por volumen, se estimaba que a los 28 días los resultados de este ensayo sean de 99% de la resistencia de los 21Mpa; se obtuvieron como resultado que el cilindro de muestra de diseño de mezcla ACI mostro un comportamiento de 21.8Mpa cumplió con la resistencia de diseño, como se observa en la figura 31 y para el cilindro de muestra de la mezcla por volumen la resistencia alcanzada fue de 16.6Mpa, en los 3 cilindros fallados de 7, 14 y 28 días esta mezcla no cumplió con la resistencia mínima requerida para la edad de concreto.

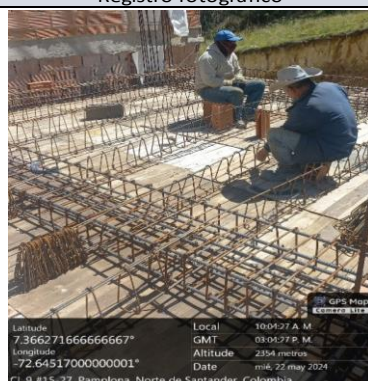
| DESCRIPCIÓN DE LAS ACTIVIDADES | | | | Registro fotográfico |
|---|---|---|---|---|
| Inicio | Fin | Cuadrilla:1 maestro, 1 oficial y 3 Obreros | 2x3 | |
| 7:20 | 11:30 | Se continua con el armado de viguetas en acero longitudinal de 3/8" y estribos de 1/4 | | |

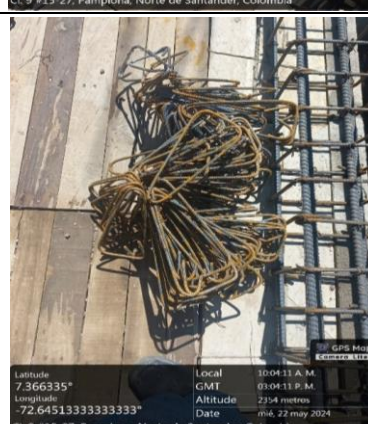
| DESCRIPCIÓN DE LAS ACTIVIDADES | | | | Registro fotográfico |
|---|---|---|---|---|
| Inicio | Fin | Cuadrilla: 1 obrero | 0x1 | |
| 1:00 | 5:00 | Corte y figurado de estribos 1/4 para viguetas L= 0.27m seccion triangular ( este proceso lleva tiempo ya que toca cortar, enderezar y figurar los estribos) | | |

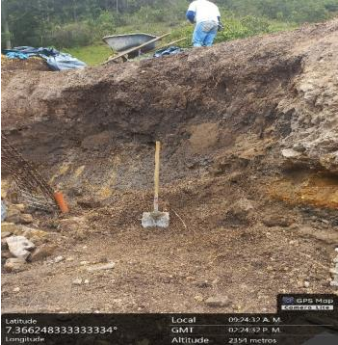
| DESCRIPCIÓN DE LAS ACTIVIDADES | | | | Registro fotográfico | |
|---|---|---|---|---|--|
| Inicio | Fin | Cuadrilla: 2 obrero | 0x2 | | |
| 7:20 | 9:15 | Debido a que ocurrio un desprendimiento en la ladera por el tramo 1ABA, se debió destinar a dos obreros para hacer retiro del material. | | | |

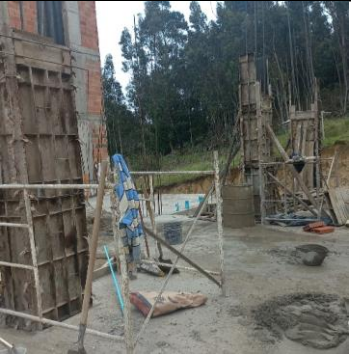
| DESCRIPCIÓN DE LAS ACTIVIDADES | | | | Registro fotográfico | |
|---|---|---|---|---|--|
| Inicio | Fin | Cuadrilla: 1oficial, 1 maestro y 2 obrero | 2x2 | | |
| 7:50 | 9:10 | Se inicia con el encofrado de las columnas de segundo piso 3A,3B,3C; se distribuyen en cuadrillas de 1x1 para hacer el encofrado. | | | |

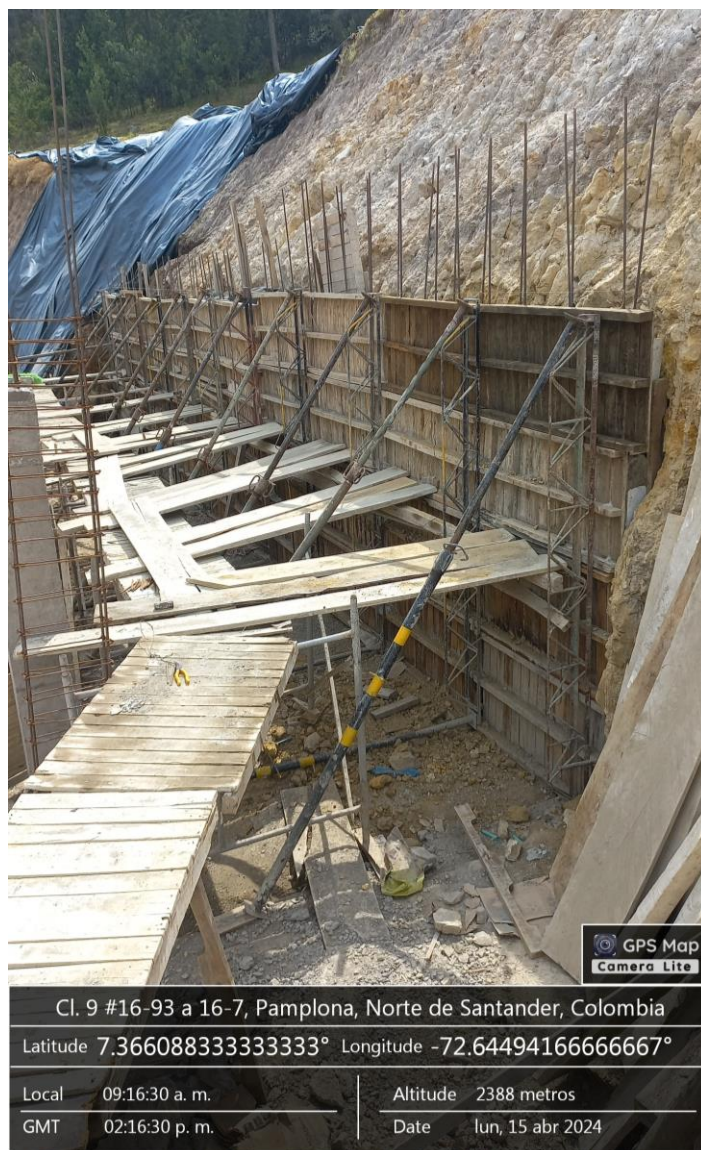
*Figura 50*

- Informe 3: 15 abril de 2024, en este reposa la bitácora digital, la entrega de folletos informativos y la supervisión de las actividades realizadas entre las cuales está la fundida de muro de contención y columnas.

**Estado de la obra 15 de abril**

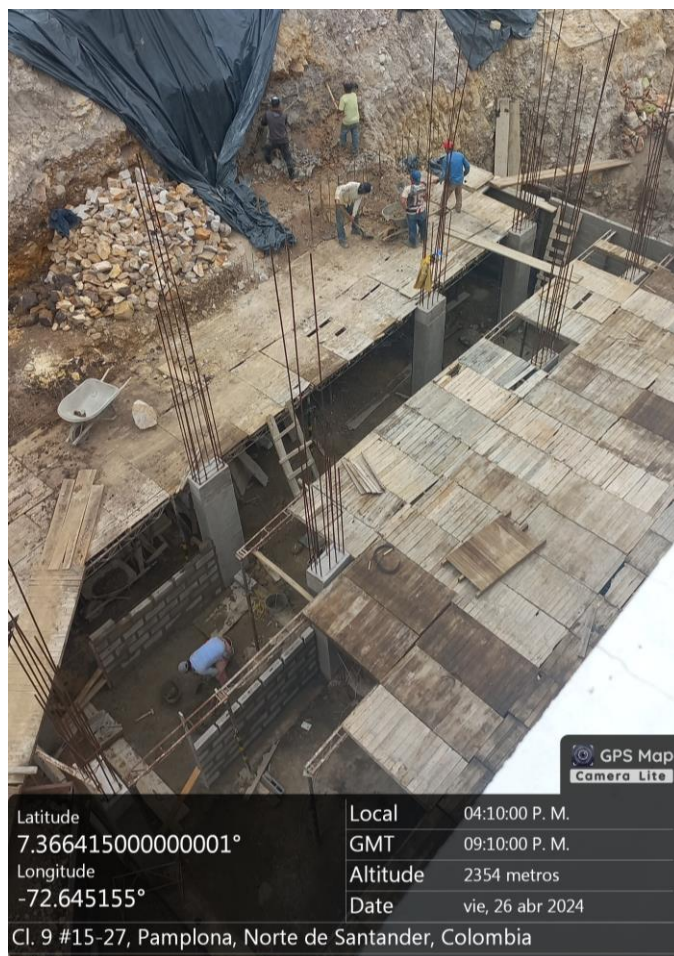
*Figura 51*

- Informe 4: 30 de abril de 2024, entre las actividades en este informe tenemos la realización de la bitácora donde se evidencia el registro fotográfico de avance de la

**Estado de la obra 30 de abril**

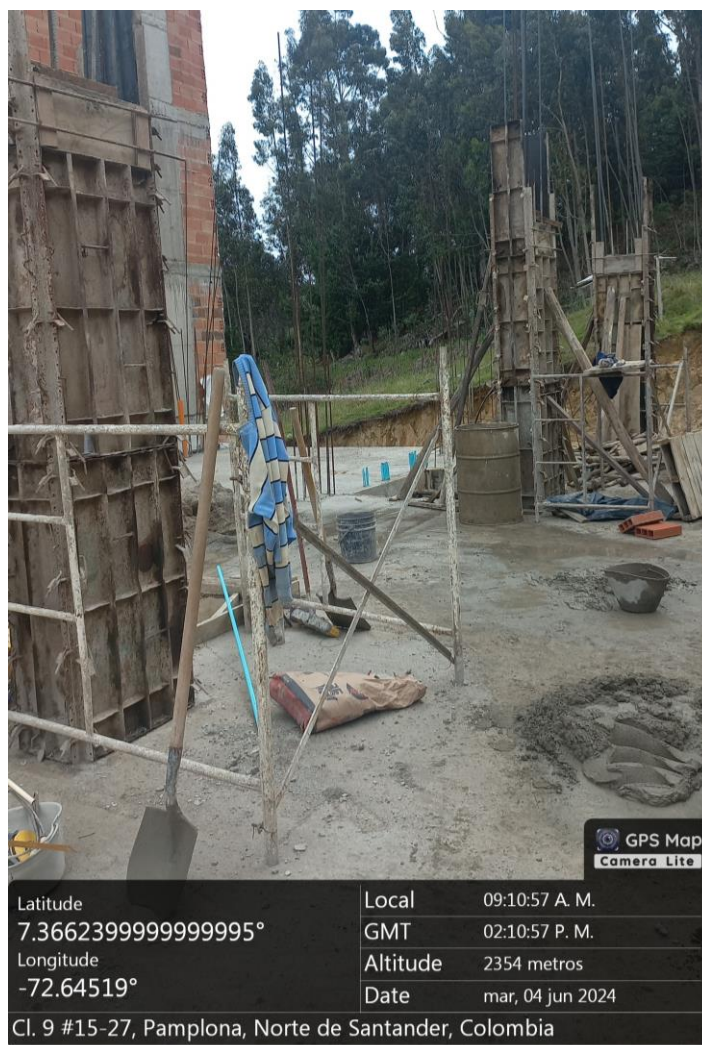
- Informe 7: 15 junio de 2024, este informe de centra en la realización de ensayo de compresión a los 28 días de la mezcla realizada, verificación de estado de los implementos de seguridad y la bitácora de obra de 1 al 11 de junio.

*Figura 53***Estado de avance de la obra 11 de junio**
