Práctica Empresarial como Auxiliar de Ingeniero Residente en la Empresa Steel Montajes  
Y Obras SAS para La Construcción del Proyecto Manila en La Ciudad De Medellín,  
Antioquia.

Trabajo de Grado para Optar el Título de Ingeniero Civil

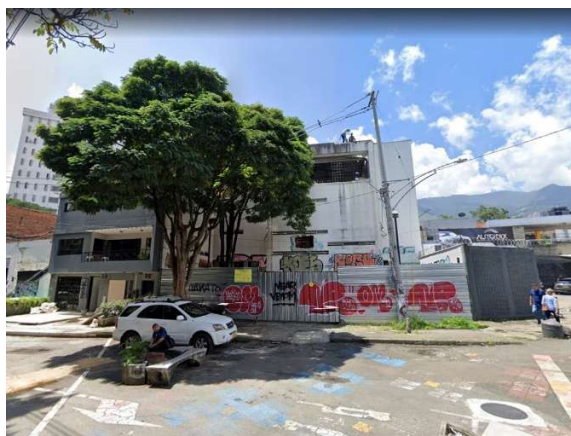
### Figura 4

*Estado de obra inicial*

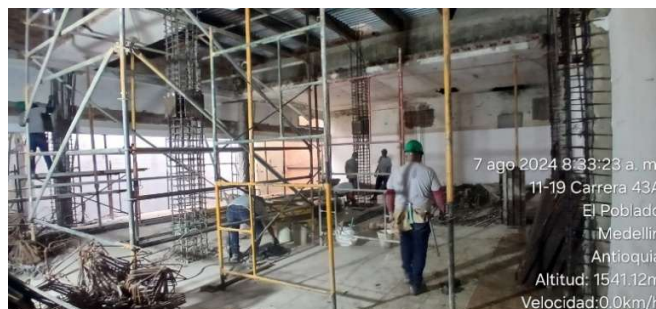
**Figura 5***Repotenciación de columnas tercer piso*

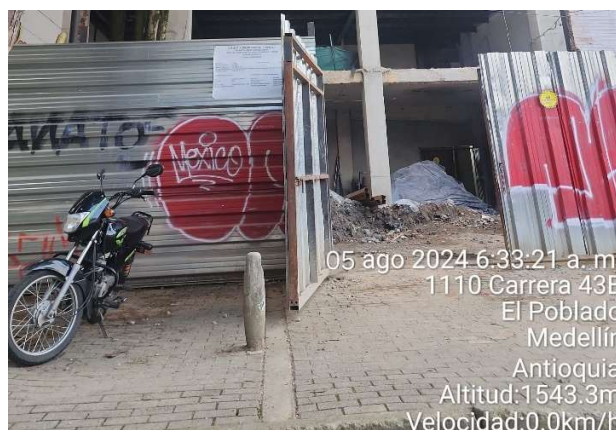
Se pudo observar que la obra contaba con un cerramiento en láminas de metaldeck ofreciendo una mayor seguridad con respecto al cerramiento tradicional en malla verde.

**Figura 6***Entrada y cerramiento de la obra*

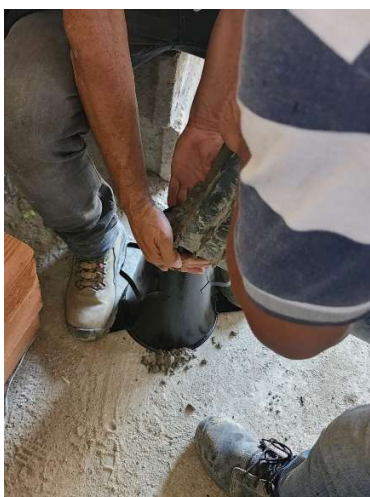
**Figura 23**

*Muestra obtenida para ensayo de asentamiento*

*Nota:* En la imagen se puede observar la toma de una muestra para realizar el ensayo de Asentamiento del concreto para la losa 6.

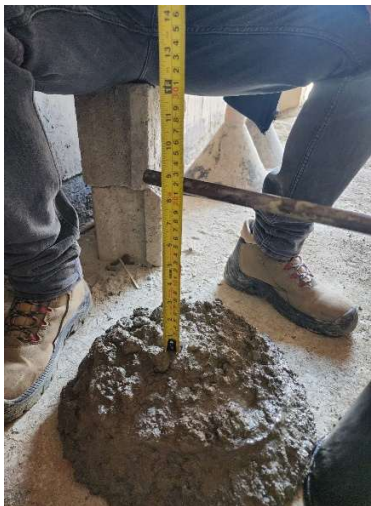
**Figura 24**

*Resultado del Ensayo de Asentamiento*

*Nota.* La mezcla se asentó 20cm lo que indica que era una mezcla muy fluida, esto no tuvo mayor repercusión ya no tuvo afectaciones en la resistencia del concreto.

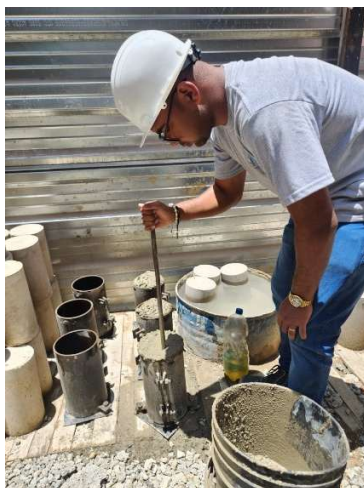
**Figura 25**

*Elaboración de Cilindros para Ensayo de compresión para losa 6*

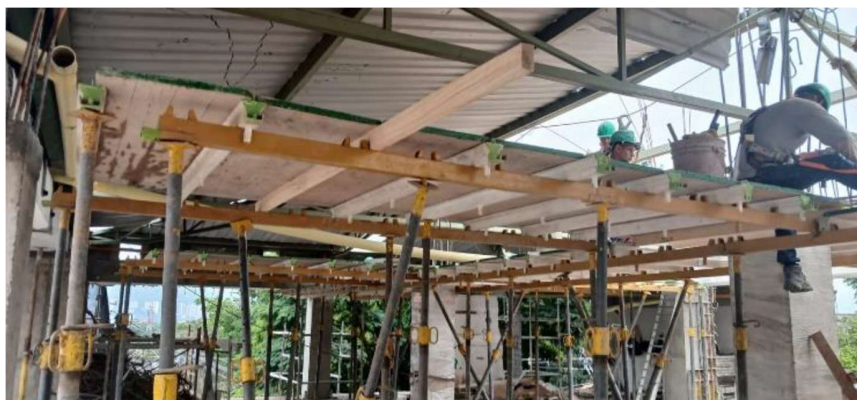
**Figura 51**

Una vez finalizado el desmonte de la cubierta existente se inició con la actividad del armado de la obra falsa donde se apoyarían las vigas para su armado y vaciado. Esta obra falsa requería que estuviera bien nivelada para así evitar que las vigas aéreas quedaran a desnivel.

*Armado de obra falsa para vigas aéreas*

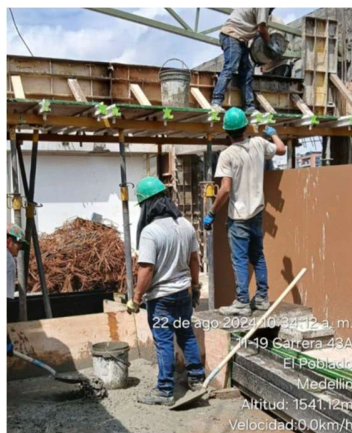
**Figura 54**

*Vaciado de las vigas aéreas*

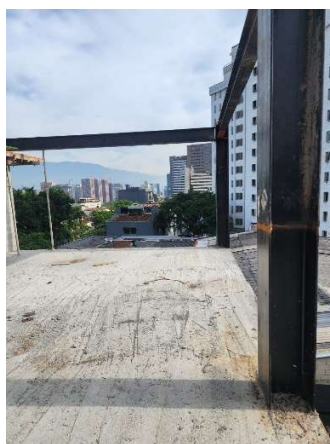
La instalación de las columnas metálicas HEA300 se llevó a cabo en el eje 1, correspondiente a la parte trasera del edificio. Estas columnas fueron seleccionadas según las especificaciones del calculista para cumplir con los requerimientos estructurales del proyecto.

*Columnas Metálicas HEA300*

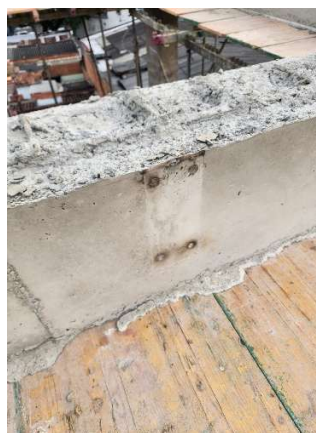
*Platina embebida en la viga*

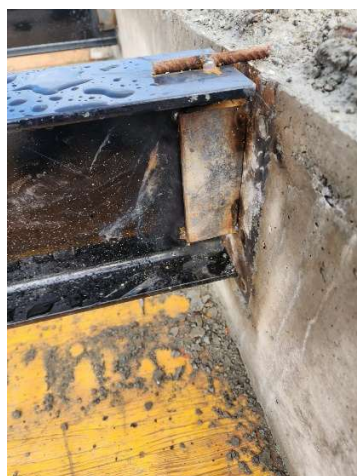
**Figura 58**

*Viga IPE270 fijada con soldadura a la platina*

Nota. Se puede observar una platina a cortante soldada que permite una mayor área de unión de la platina a la viga.

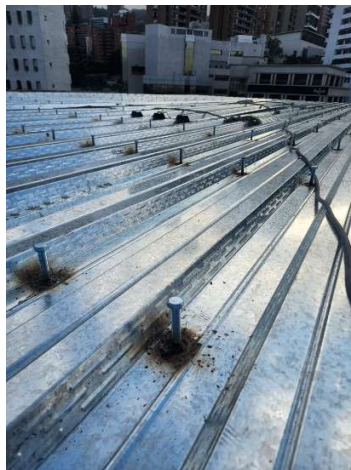
La instalación de las láminas de metaldeck calibre 20 se realizó siguiendo los pasos técnicos establecidos para garantizar su correcto funcionamiento como encofrado colaborante.

*Instalación de láminas de metaldeck*
