**Práctica empresarial como auxiliar de ingeniería para la supervisión, seguimiento y control de los diferentes proyectos que ejecutará la empresa Obraambiente S.A.S.**

**Universidad de Pamplona**

**Programa de ingeniería civil**

**Trabajo de grado para optar al título de: Ingeniero Civil**

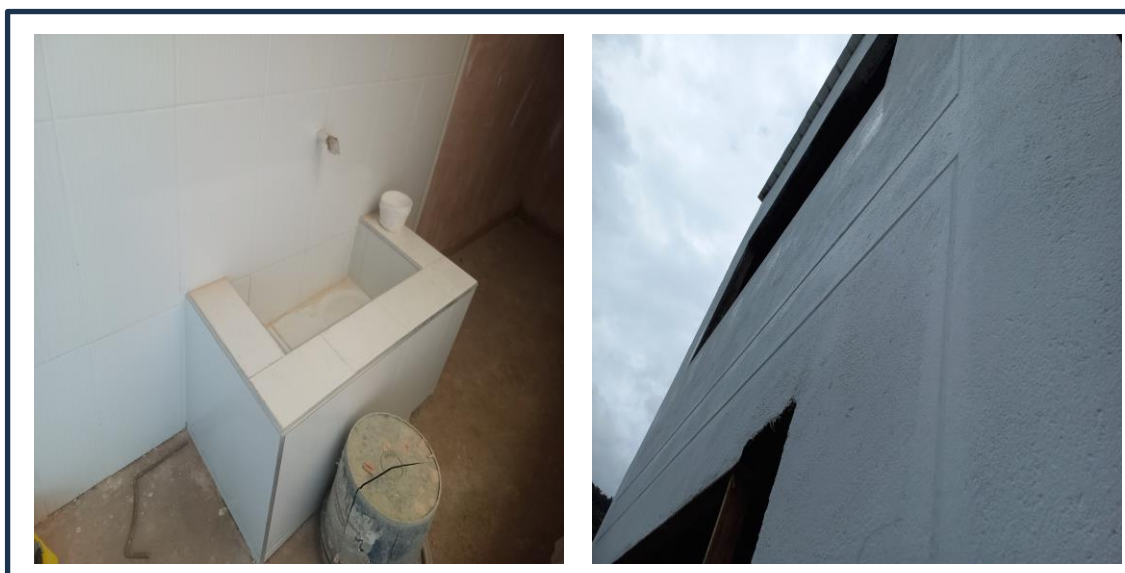
*Registro fotográfico lavatraperero, filos y dilataciones*

Se presenta registro fotográfico de los imprevistos presentados y realizados en el transcurso de la obra como lo fue lavatraperero y las dilataciones.

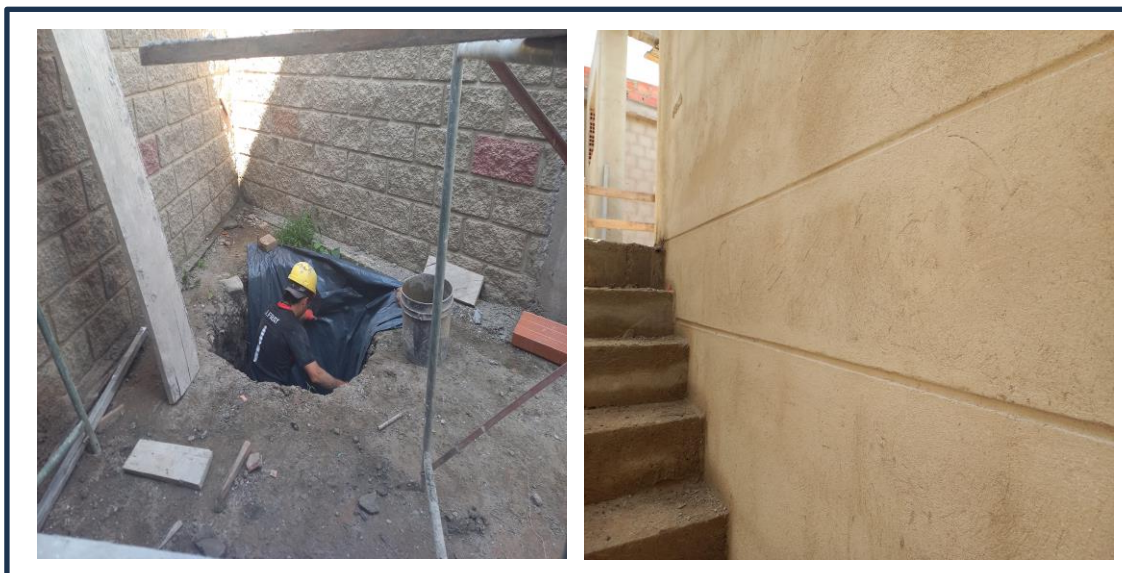
**Figura 13**

*Registro fotográfico dilataciones y pozo de absorción*

Se presenta fotografías de la realización de imprevistos como lo era el pozo de absorción y las dilataciones.

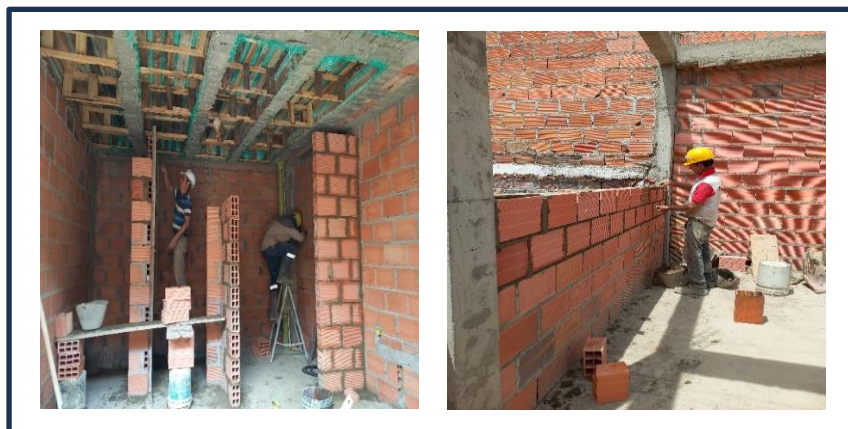
*Levantamiento muros en mampostería*

Evidencia del seguimiento del levantamiento de muros con bloque N°5, abarcando un área total de 75.5 m<sup>2</sup>, conforme a las especificaciones detalladas en la planimetría correspondiente. Además, se incluyó una revisión de calidad que validan el rendimiento y características específicas de dicho insumo

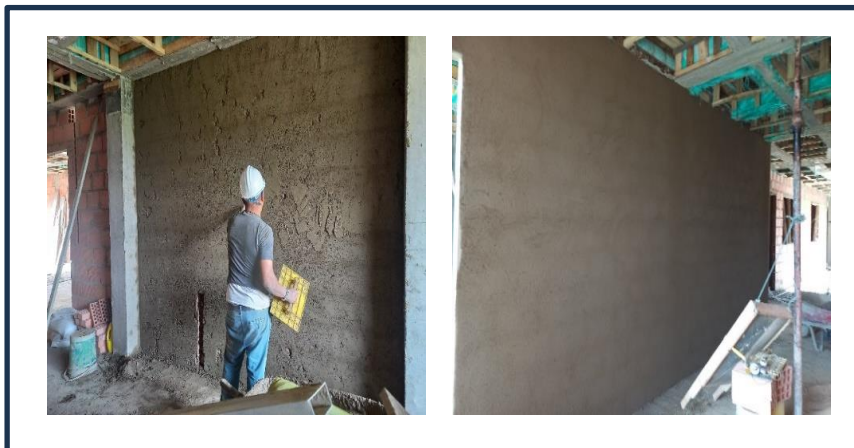
**Figura 20**

*Pego de pañete*

Se ejecutó el proceso de pegado de pañete mediante la aplicación de una dosificación de mortero de proporción 1:4, abarcando un total de 408 m<sup>2</sup> de muros destinados a la aplicación de empañetado.

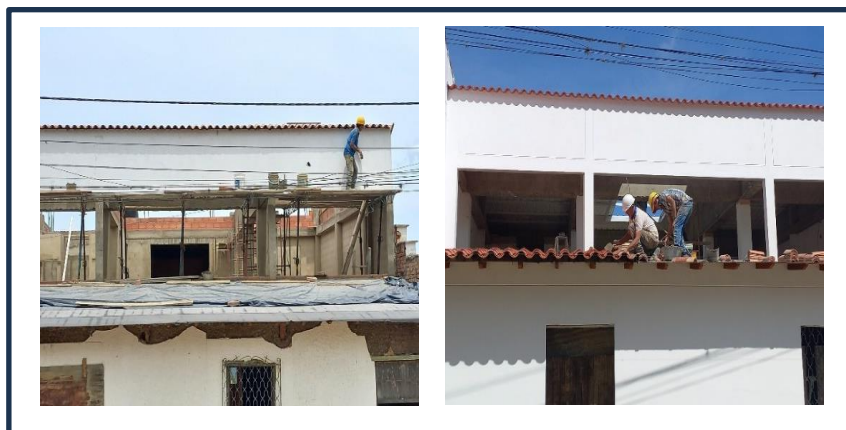
**Figura 21**

*Instalación teja de barro*

Se procedió con la actividad de suministro e instalación de teja de barro, destinada específicamente para las cubiertas principales de la Casa de la Cultura.

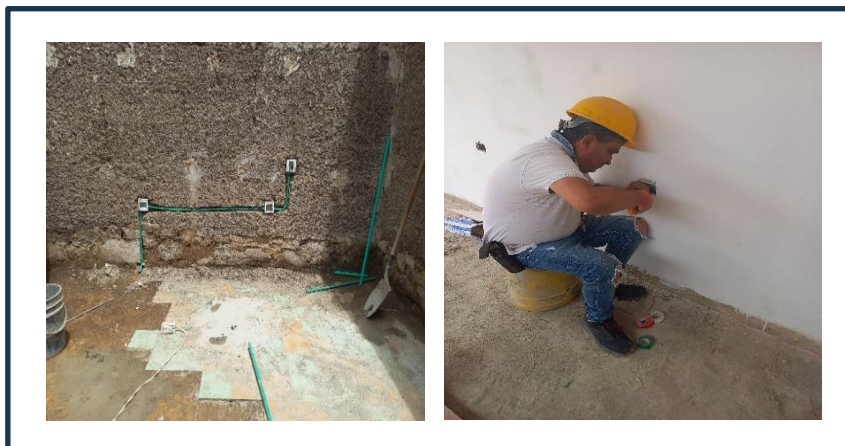
**Figura 22**

*Instalación eléctrica*

Se llevó a cabo la actividad de instauración de salidas de tomacorriente de 220 V mediante la intervención de personal debidamente capacitado en la materia.

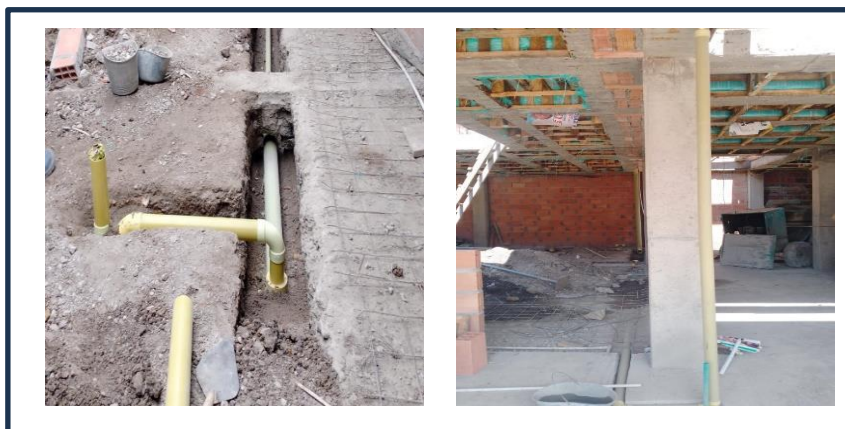
**Figura 23**

*Instalación tubería*

Suministro e instalación de tuberías destinadas al manejo de aguas negras, con un diámetro de 2 pulgadas. Este proceso fue realizado conforme a las normativas y estándares pertinentes, asegurando un adecuado sistema de conducción para aguas residuales.

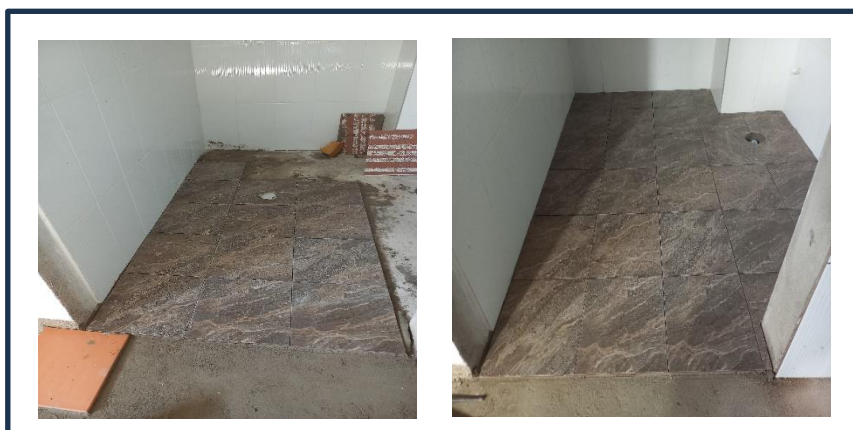
**Figura 24**

*Instalación de enchape*

Se llevó a cabo la supervisión del proceso de instalación de enchape para los baños, abarcando un área total de 18 m<sup>2</sup>. Durante esta tarea, se aseguró la aplicación adecuada del mortero de adherencia en la instalación de los revestimientos.

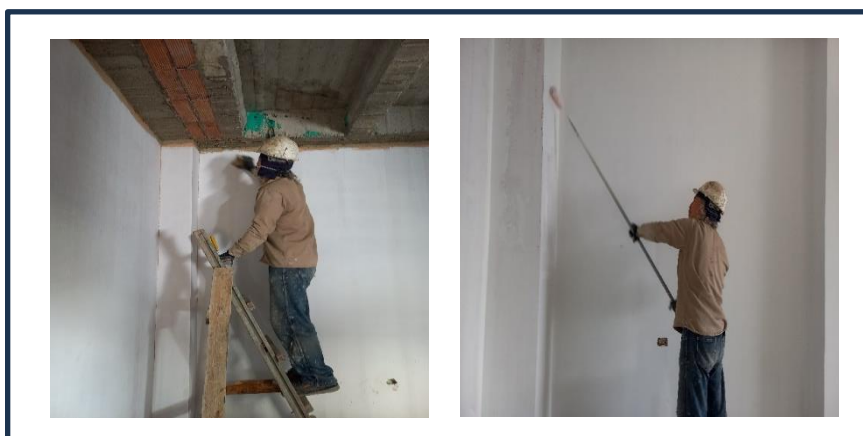
## Figura 26

### *Aplicación de pintura*

Se llevó a cabo la actividad de aplicación de pintura vinílica de tipo 1, de color blanco, destinada a interiores. Esta tarea se ejecutó en un área total de 1167.10 metros cuadrados.

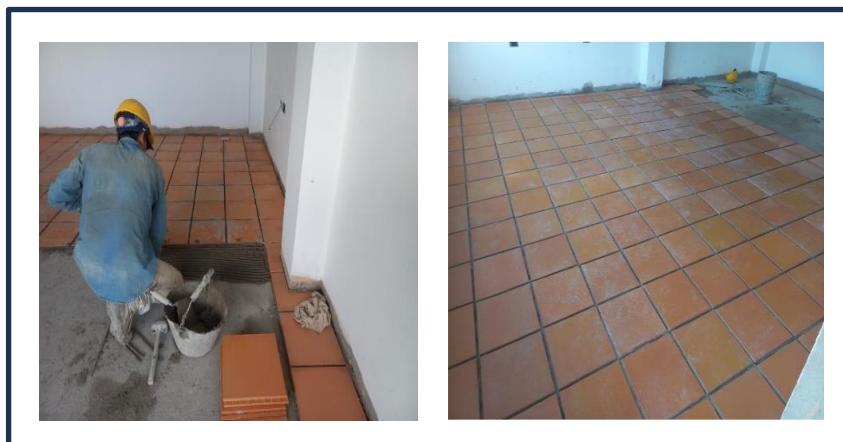
**Figura 27**

*Instalación cerámica en gres*

Aplicación de pego para la cerámica en gres en las secciones específicamente designadas, comprendiendo un área total de 152.61 m<sup>2</sup>.

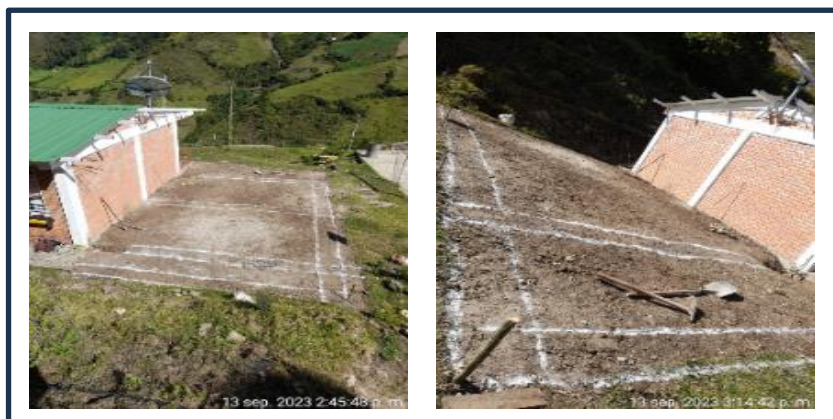
*Localización del proyecto*

Se llevó a cabo la actividad de localización, descapote y limpieza del terreno, abarcando una superficie total de 57.75 m<sup>2</sup>. Este proceso incluyó la identificación y marcado de la ubicación en el terreno, seguido por la remoción de la capa superficial y limpieza del área.

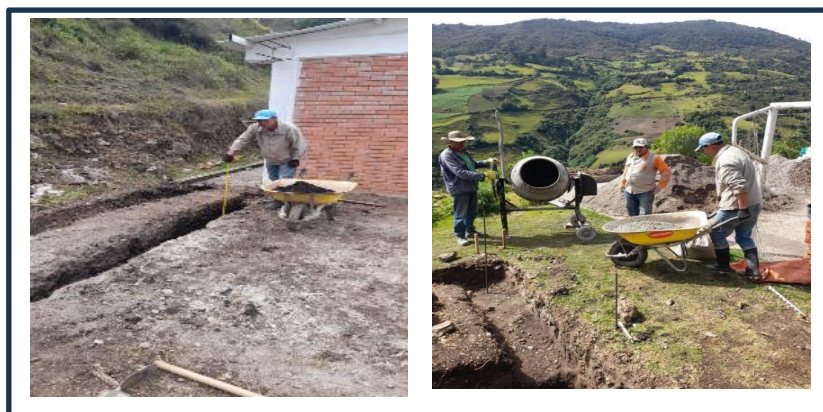
**Figura 49**

*Excavación manual y relleno de concreto*

Se procedió con la excavación manual de 1.23 m<sup>3</sup> para los cimientos, seguido del relleno con concreto ciclópeo elaborado mediante una mezcladora con dosificación de 1:2:3 y resistencia de 3000 psi. Este proceso implica la remoción controlada de tierra para crear un espacio adecuado para la posterior aplicación del concreto ciclópeo, asegurando así una base sólida y resistente para la estructura correspondiente. La mezcla de concreto se llevó a cabo con precisión, siguiendo la proporción especificada y garantizando la resistencia adecuada.

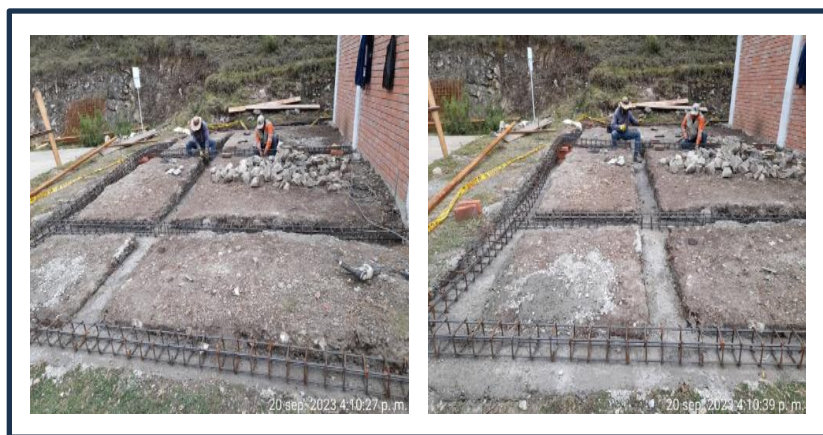
### Figura 50

#### *Armado de canasta*

Se realizó el armado de canastas mediante el uso de varillas de 1/2 pulgada y flejes de 3/8 pulgadas, cada uno con una longitud de 0.80 metros. En total, se ensamblaron canastas a lo largo de una longitud acumulada de 224.42 metros. Este proceso implica la disposición y fijación precisa de las varillas y flejes, siguiendo las especificaciones de diseño.

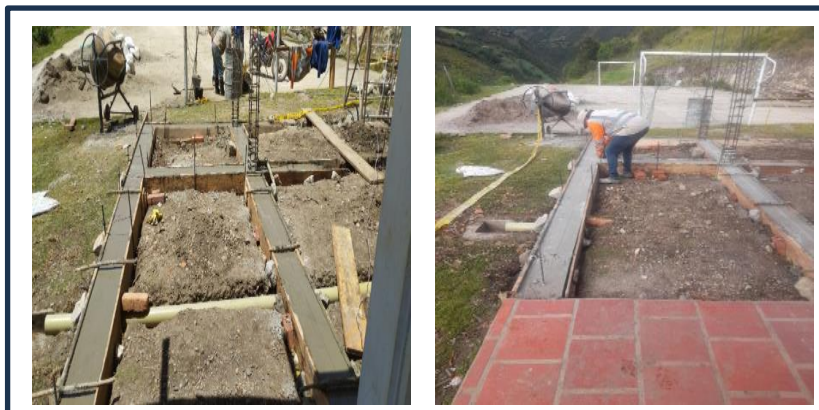
**Figura 51**

*Fundición de vigas de cimentación*

Se llevó a cabo el proceso de fundición de vigas de cimentación utilizando concreto con una resistencia de 3000 psi. Posteriormente, se procedió al desencofrado de las vigas dos días después de la fundición. Este procedimiento implica la colada controlada del concreto en los moldes de las vigas, asegurando una distribución uniforme y alcanzando la resistencia especificada.

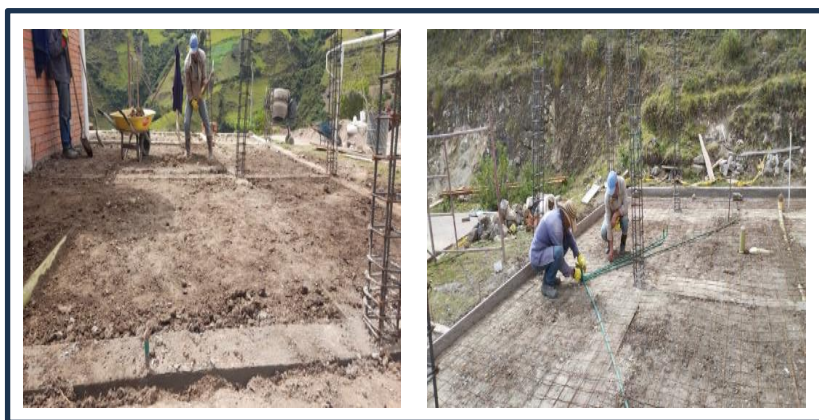
**Figura 52**

*Compactación e instalación malla electrosoldada*

Se ejecutó la actividad de compactación en una superficie de 51.71 m<sup>2</sup>, seguida de la instalación de malla electrosoldada en un área total de 40.96 m<sup>2</sup>. La compactación involucró el proceso de consolidación del suelo en la superficie designada, asegurando una base firme y estable.

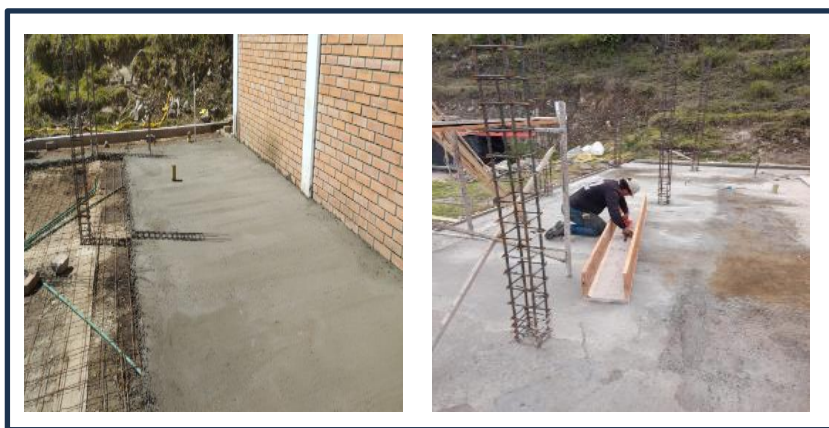
**Figura 53**

*Fundición de placa y armado de columnas*

Se llevó a cabo la fundición de la placa de antepiso con un espesor de 0.08 metros, utilizando una dosificación de concreto de 3000 psi.

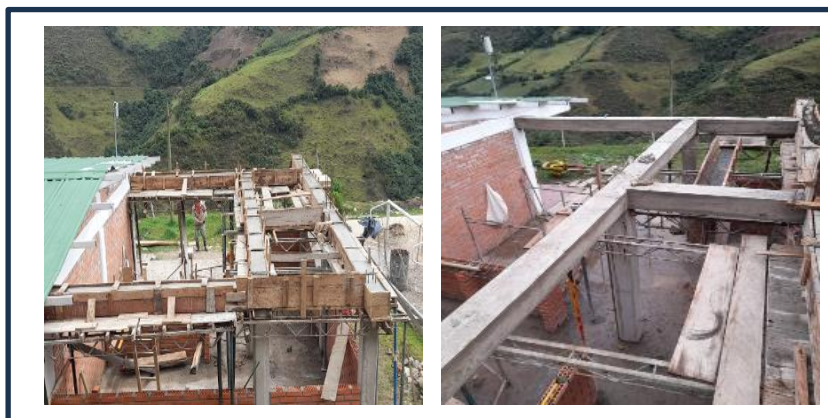
**Figura 55**

*Fundición de viga corona*

Se llevó a cabo la fundición de vigas corona, utilizando concreto según las especificaciones del proyecto. Una vez que el concreto alcanzó la resistencia adecuada, se procedió al desencofrado.

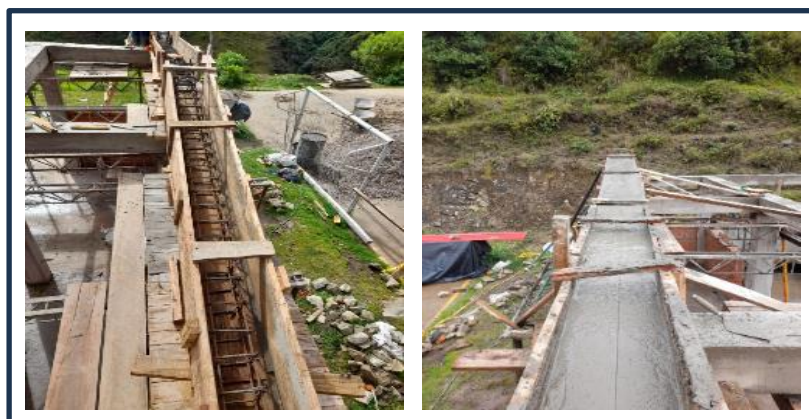
**Figura 56**

*Armado, encofrado y fundición de la viga cinta*

Se llevó a cabo el armado, encofrado y fundición de la viga cinta, utilizando una dosificación de concreto de 3000 psi. Este proceso comprendió la disposición meticulosa de la armadura estructural necesaria para la viga.

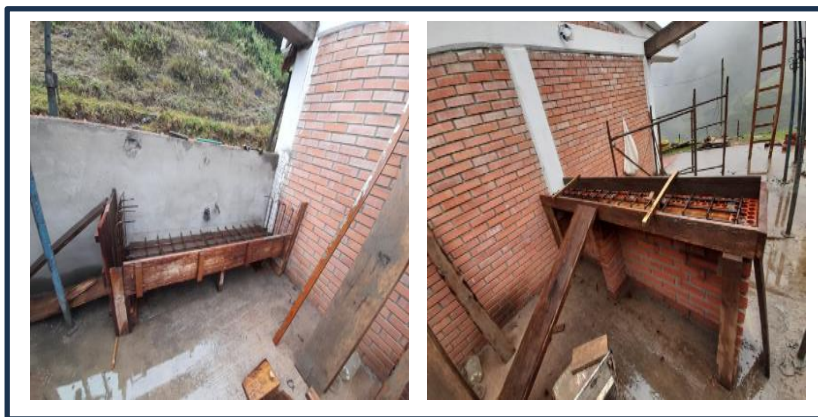
**Figura 57**

*Armado de mesón*

Se llevó a cabo el armado de la estructura de acero destinada a la base del mesón, junto con la preparación y armado de la formaleta para la posterior fundición de concreto. La dosificación utilizada fue de 3000 psi, asegurando así la resistencia requerida para cumplir con los estándares del proyecto.
