**Práctica Empresarial como Auxiliar para la Supervisión, Seguimiento y  
Control de Obras en la Secretaría de Planeación, Infraestructura y Desarrollo  
Comunitario del Municipio de Taminango, Departamento de Nariño.**

En el siguiente documento se presenta el desarrollo de las actividades planteadas y llevadas a cabo en la práctica empresarial efectuada como auxiliar para la supervisión de algunas obras adscritas al municipio donde se llevó seguimiento y control de las mismas en apoyo a la Secretaría de Planeación, Infraestructura y Desarrollo Comunitario del Municipio de Taminango.

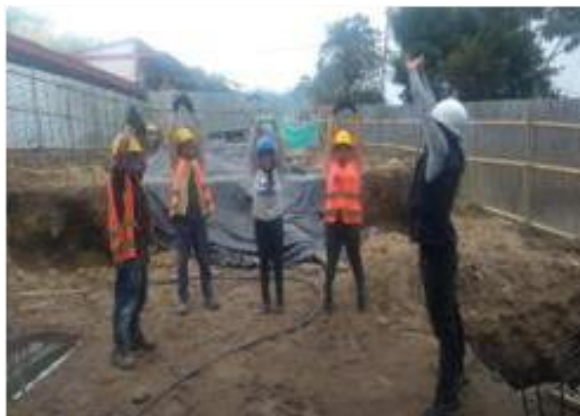
**Figura 9**

**Visita realizada el 30 de agosto de 2023.** El día miércoles 30 de agosto del 2023, se realiza la primer visita de campo. En esta visita se recorre el área en construcción donde se puede observar las estaciones de desinfección, lavado de manos, elementos de seguridad ante una emergencia como camillas, botiquines y demás. Por parte del personal SG-SST se realizan pausas activas y charlas dirigida al personal de construcción. En las figuras 9 y 10, se muestra parte del registro fotográfico de esta visita.

*Pausas Activas Personal de Obra*

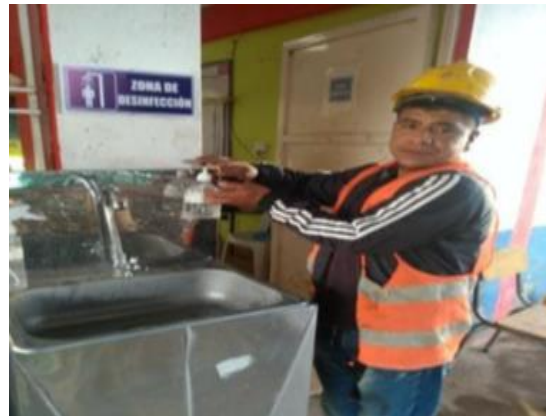
**Figura 10**

*Desinfección de Manos*

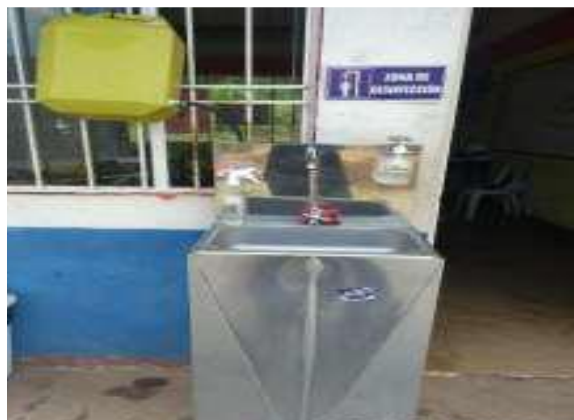
**Figura 12**

**Visita realizada el 15 de septiembre de 2023.** El viernes 15 de septiembre de 2023, fue realizada la visita a las instalaciones del colegio del corregimiento de Curiaco. Como evidencia se observó cómo se continua con el cumplimiento de actividades correspondientes a la bioseguridad dentro de la obra esto con el fin de mitigar la emergencia por el COVID 19. Las figuras 11 y 12 muestran el registro fotográfico de algunas actividades realizadas este periodo.

*Zona de Desinfección*

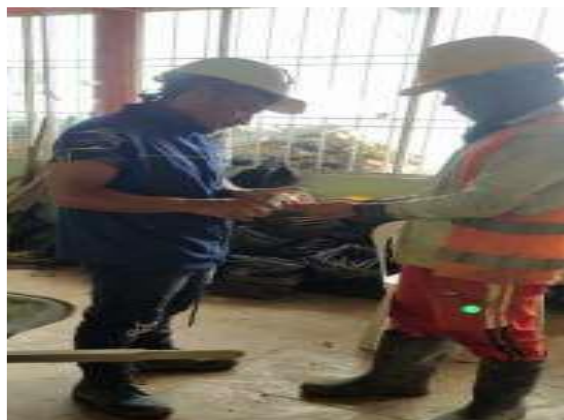
**Figura 11**

*Desinfección de Manos con Alcohol*

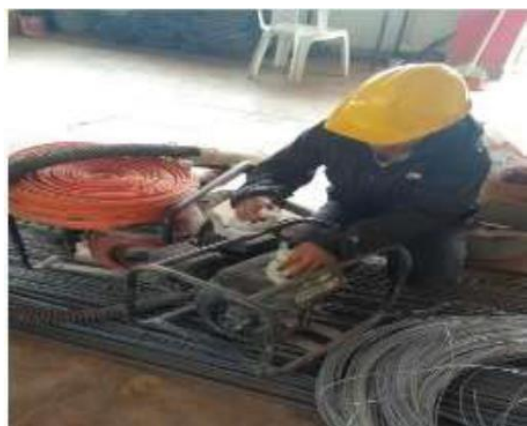
**Figura 13**

**Visita Realizada el 02 de octubre del 2023.** Las figuras 13 y 14, muestran las actividades realizadas en la visita a la obra el día 02 de octubre, donde se realizaron charlas por parte del personal de seguridad y salud en el trabajo, así como se evidencio la desinfección de herramientas y equipos.

*Desinfección de Equipos Manuales*

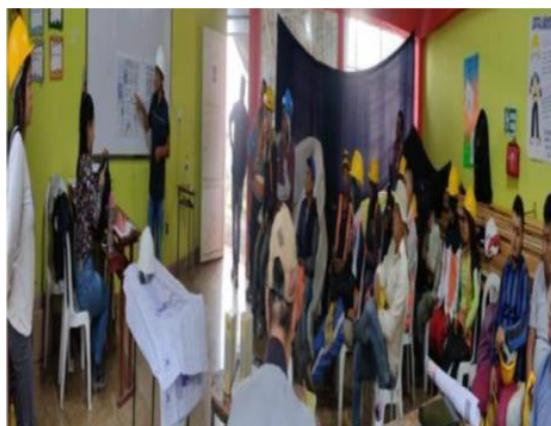
**Figura 14**

*Charlas de Seguridad (SG-SST)*

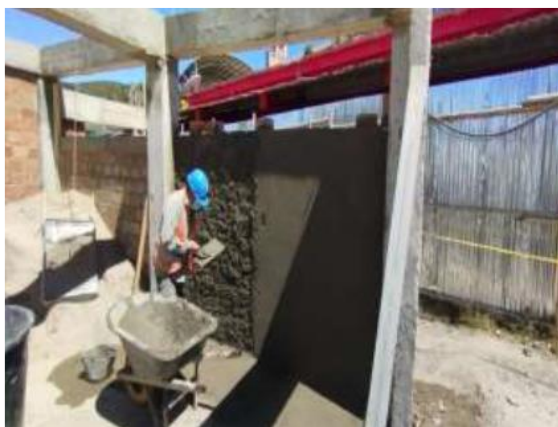
**Figura 16**

**Visita Realizada el 20 de octubre del 2023.** En las figuras 14 y 16, se puede observar el registro fotográfico donde se evidencia la implementación de técnicas de trabajo seguras, como el uso de casco, chaleco, botas y demás elementos de protección personal (EPP).

*Manejo de EPP en Obra*

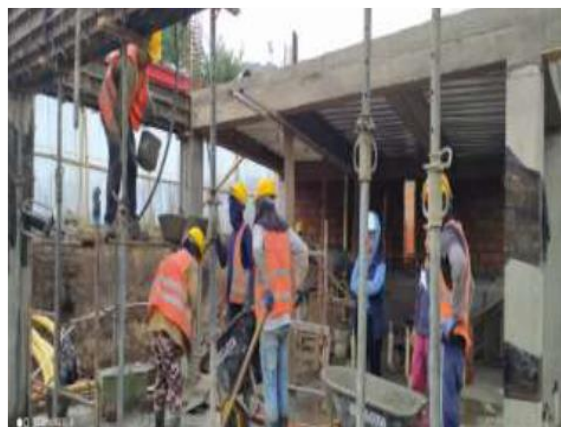
**Figura 15**

*Manejo de EPP en Obra*

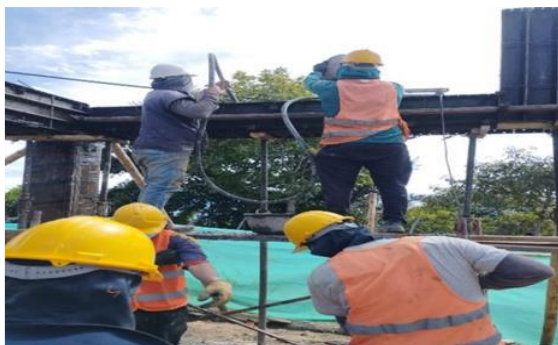
**Figura 18**

**Visita Realizada el 10 de noviembre del 2023.** Las figuras 17 y 18, muestran la evidencia fotográfica tomada en la última visita de campo realizada a esta obra, donde se sigue evidenciando el cumplimiento de las normas de seguridad y demás normatividad necesaria para garantizar el bienestar de los trabajadores de una obra.

*Manejo EPP Trabajo en Alturas*

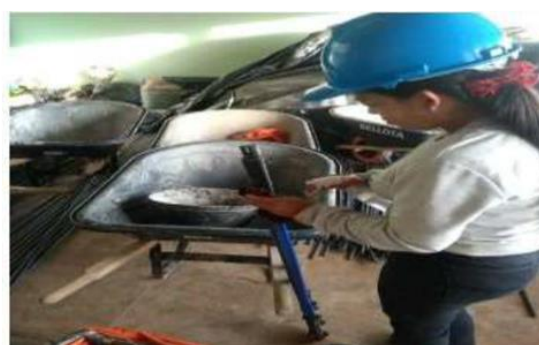
**Figura 17**

*Desinfección Herramienta Menor*

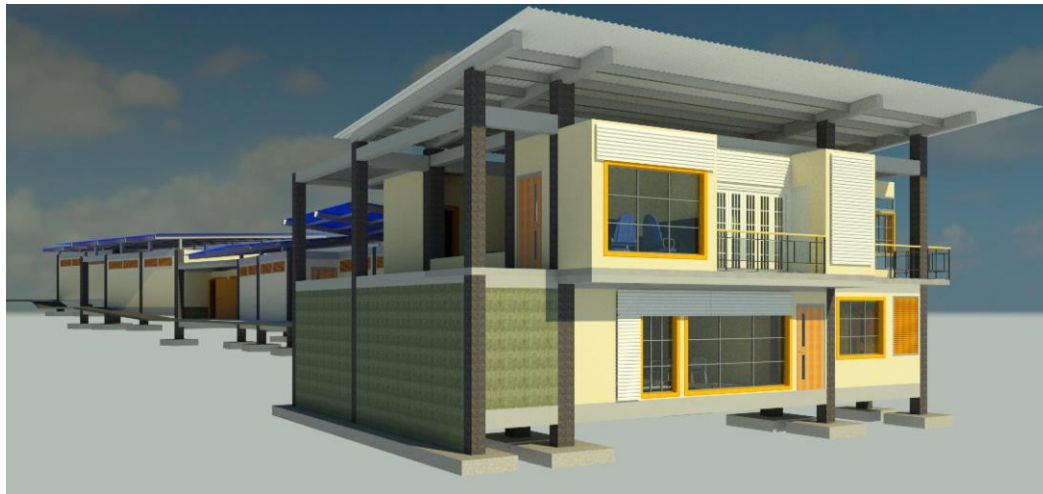
**Figura 21**

*Vista 3D Modelo Colegio Curiaco*

En las figuras presentadas anteriormente podemos visualizar de manera mucho más detallada algunos de los elementos que se presentan en el modelo 2D de este proyecto. En estas se observan los elementos estructurales tales como columnas, vigas de cimentación, vigas de entrepiso y las zapatas, también se puede ver los muros estructurales ubicados sobre el bloque 4, y el sistema estructural de las cubiertas metálicas y entrepisos de concreto en corpólisa. Así mismo, en la figura23 se pueden ver las escaleras y rampa de acceso al comedor escolar, como también los elementos estructurales de este bloque.

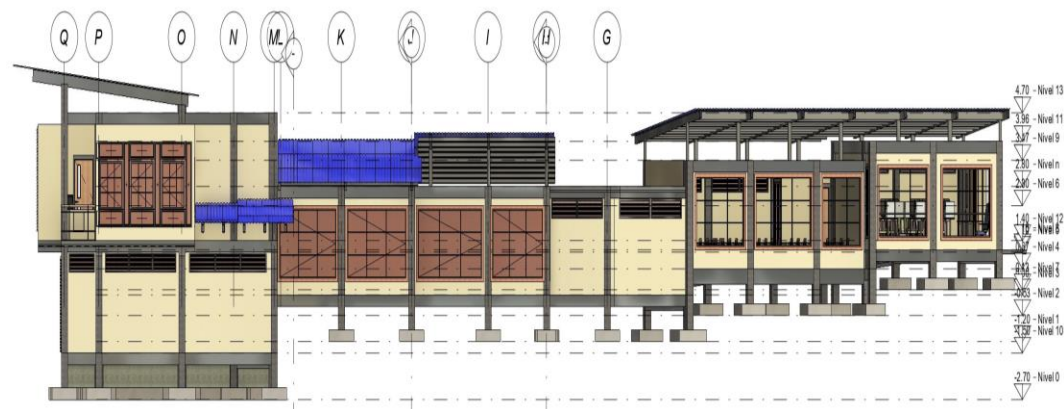
**Figura 22**

*Alzado Norte Modelo Colegio Curiaco*

*Nota.* Alzado Norte del Modelo Colegio Curiaco. Adaptada de Vistas Alzado Revit, Fuente: El autor, 2023.

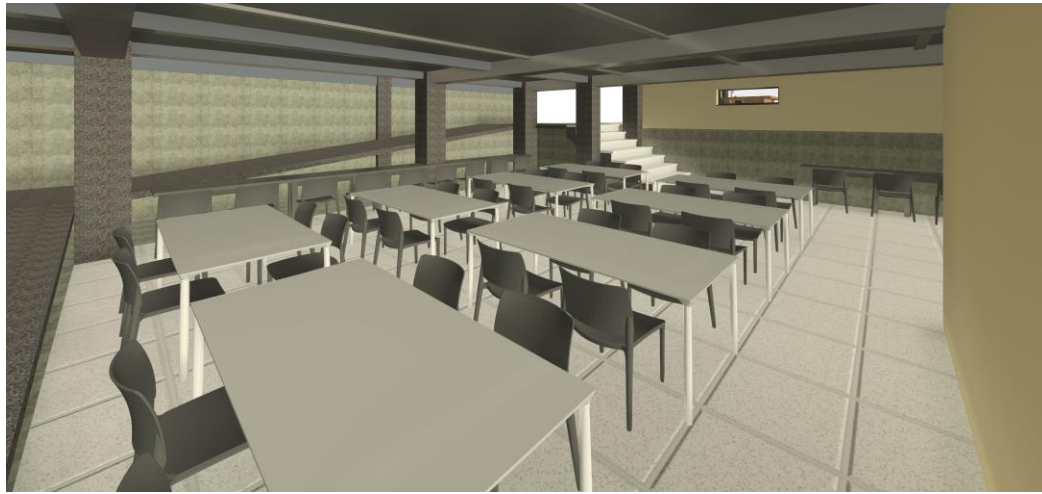
**Figura 23**

*Corte 3D Bloque Comedor Escolar Colegio Curiaco*

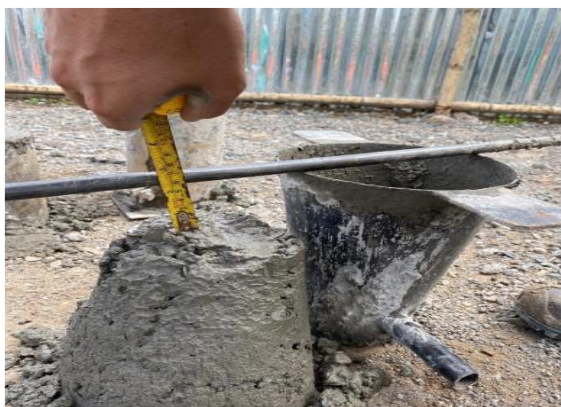
**Figura 24**

*Medición del Asentamiento de la Mezcla*

El ensayo de consistencia de la mezcla de concreto es de vital importancia debido a que este ensayo determinara que tan manejable es la mezcla, dependiendo de la tarea en que se utilizara se necesitan diferentes consistencias del concreto. En los ensayos realizados a la mezcla de concreto utilizado en el proyecto del barrio Nuevo amanecer, se obtuvo en la mayoría

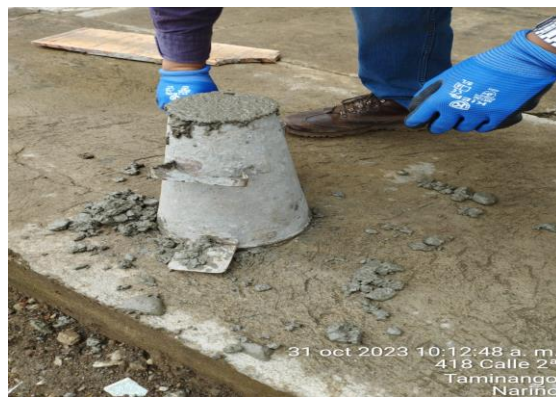
**Figura 25**

*Cono de Abrams Lleno*

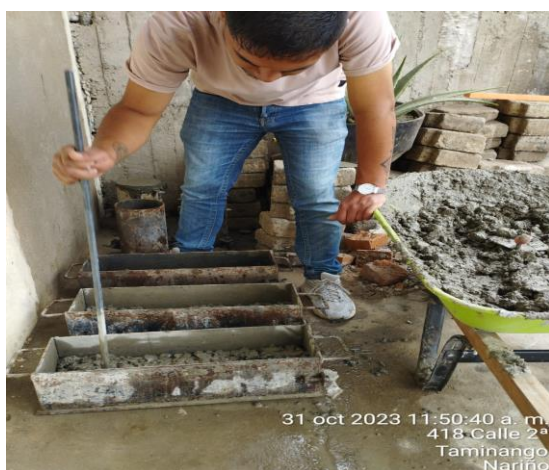
**Figura 26**

*Vaciado de Concreto en Moldes Metálicos*

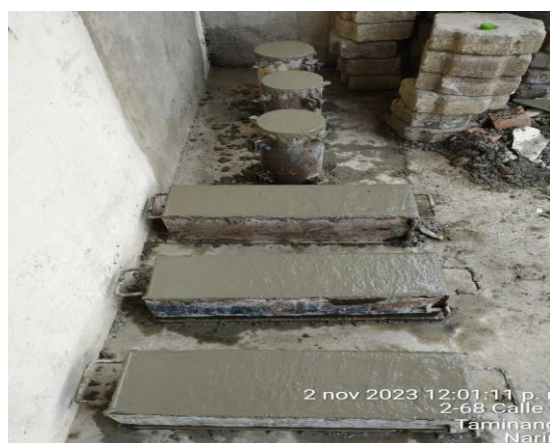
**Figura 27**

*Muestras para Ensayos de Compresión y Flexión*

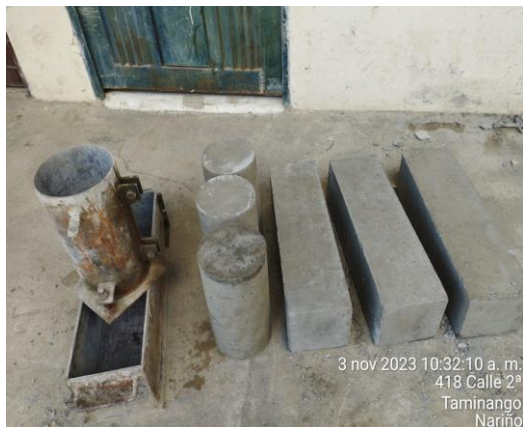
**Figura 28**

En las figuras 28 y 29, se puede observar el proceso de desmoldado el cual se realiza 24 horas después del vaciado de las muestras de concreto, una vez retiradas las muestras de los moldes se procede a llevar estas a tanques de curado los cuales se deben llenar con agua libre de

impurezas y microorganismos que puedan afectar las muestras, lo cual va a generar que al momento de realizar los ensayos de compresión y flexión las muestras puedan fallar con mayor facilidad arrojando datos erróneos por no tener cuidado en la toma de las muestras.

*Desmoldado de Muestras*

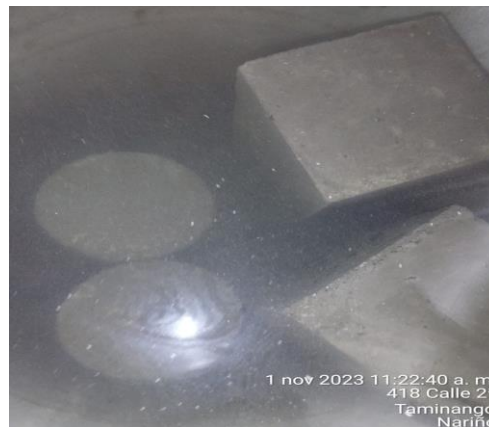
**Figura 29**

*Curado de Muestras de Concreto*

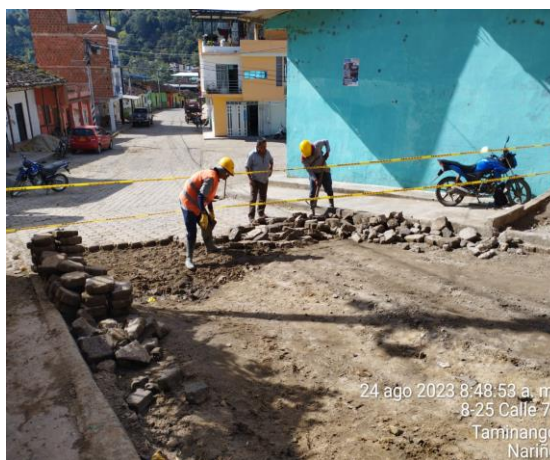
**Figura 30**

*Desmonte de Adoquín Crra 7ma*

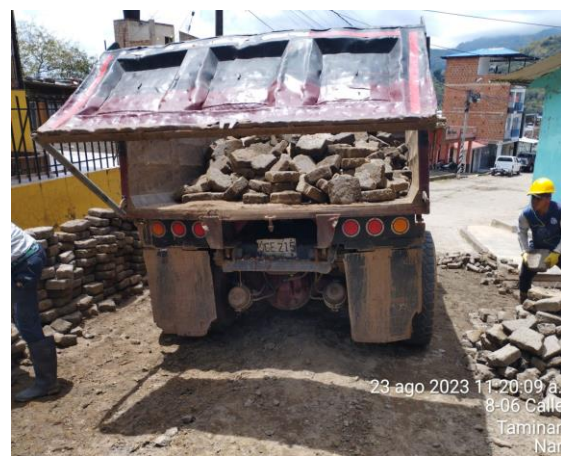
**Figura 31**

*Retiro de Adoquines en Volqueta*

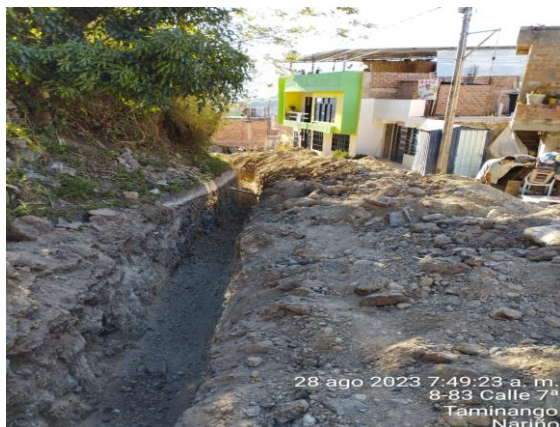
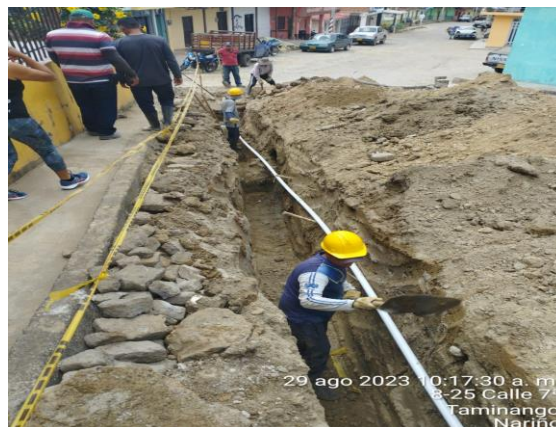
En las figuras 32 y 33, se pueden observar las excavaciones realizadas para la instalación de las tuberías de 10 y 6 pulgadas, correspondientes a los colectores principales y domiciliarios.

*Excavaciones para Colectores Crra 7ma*

*Excavación para Colectores Crra 7ma*

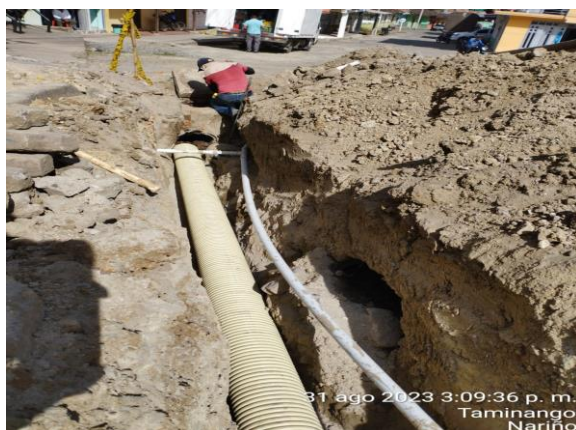
**Figura 34**

Las figuras 34 y 35, presentan la instalación de la tubería de 10 pulgadas correspondiente a los colectores principales y la tubería de 6" de los colectores domiciliarios con kit completo (Silla Yee, Codo)

*Instalación Tubería 10"*

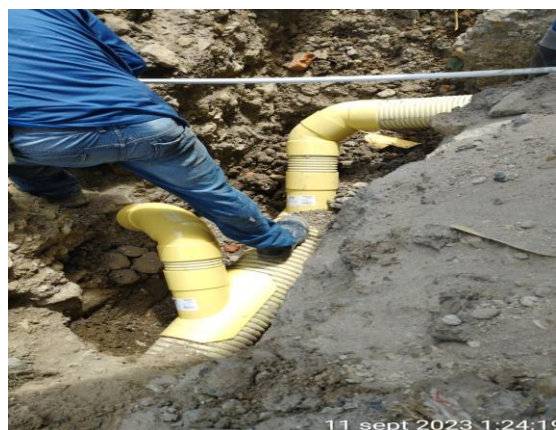
**Figura 35**

*Instalación Conexión Domiciliaria Kit Completo*

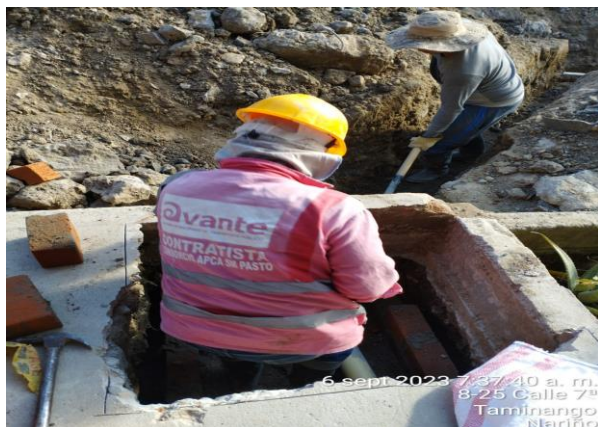
**Figura 36**

En las figuras 36 y 37, se muestra el proceso de construcción de las cajillas de inspección domiciliarias y las cámaras de inspección del sistema de alcantarillado.

*Construcción Cajillas de Inspección Domiciliarias*

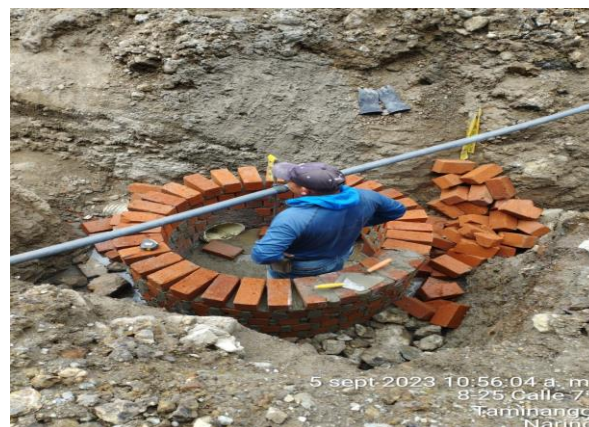
**Figura 37**

*Construcción Cámaras de Inspección Principales*

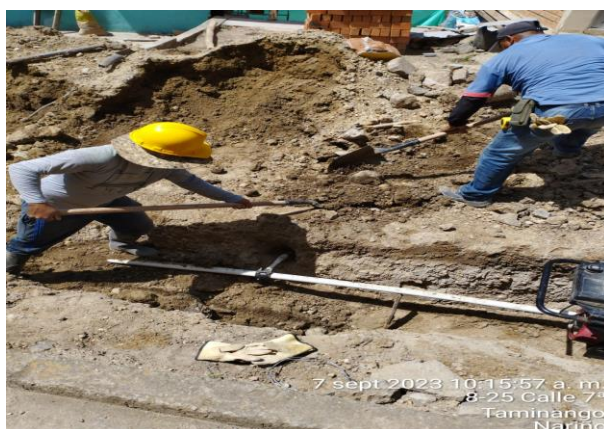
**Figura 38**

Las figuras 38 y 39, presentan la etapa final de la optimización del sistema de alcantarillado, realizando el relleno y compactación de las zanjas realizadas para la instalación de la tubería.

*Relleno de Zanjas con Material Seleccionado*

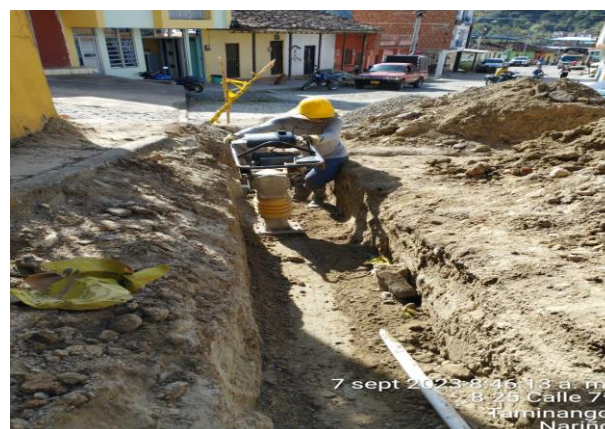
**Figura 39**

*Compactación de Rellenos*

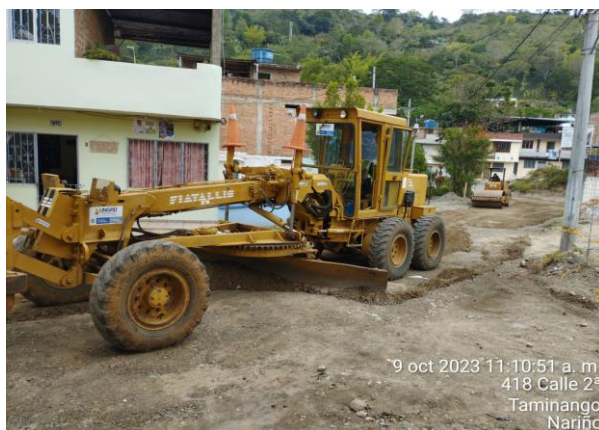
**Figura 40**

*Extendido y Céreo de Base Granular*

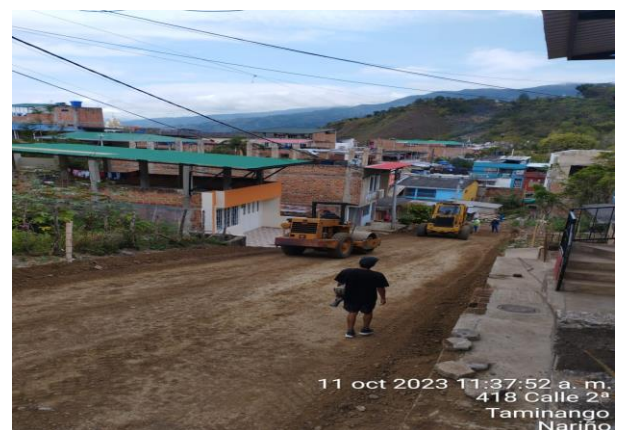
**Figura 41**

*Compactación de Material de Base Granular*

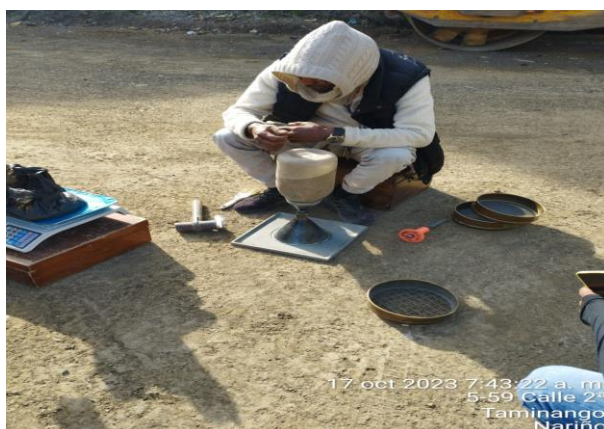
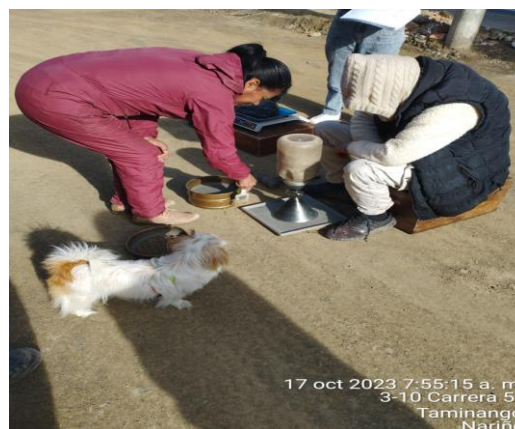
En las figuras 42 y 43, se observa la realización del ensayo de densidad de campo mediante el cono de arena, llevando las muestras a laboratorio donde los resultados de laboratorio arrojan un porcentaje de compactación del 90%, siendo este un valor excelente.

*Ensayo de Densidad de Campo*

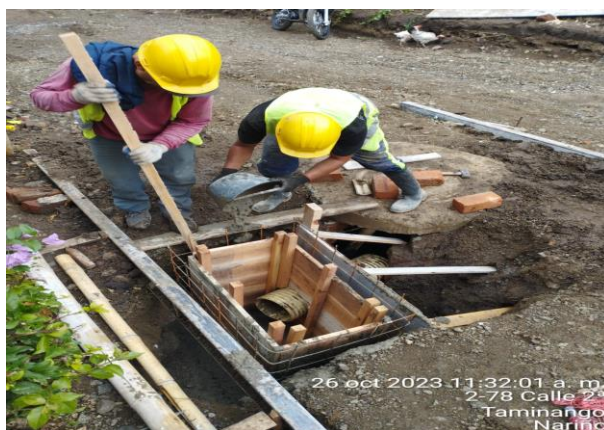
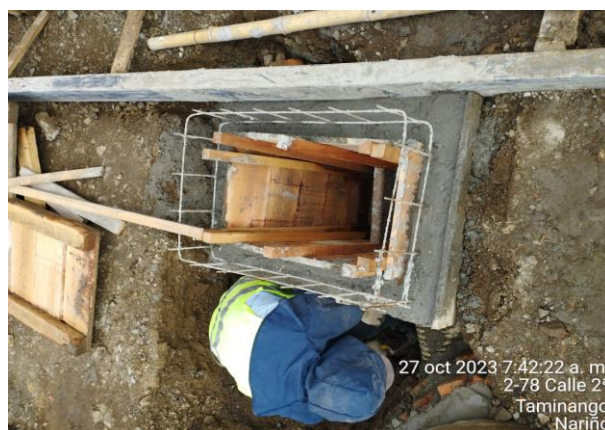
Las figuras 44 y 45, presentan la construcción de los sumideros tipo EPM ubicados en los puntos estratégicos de acuerdo a la topografía y el diseño de la vía.

*Construcción de Sumideros Tipo EPM*

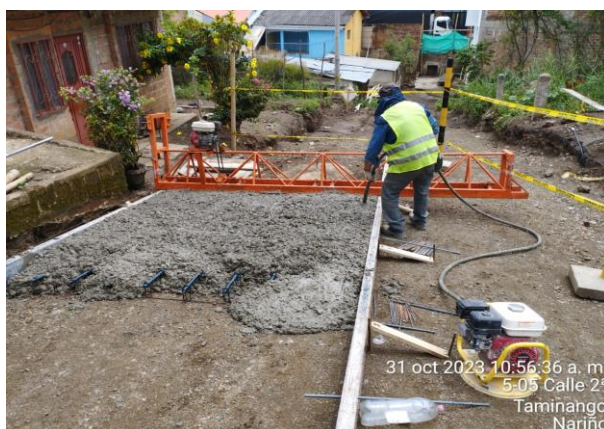
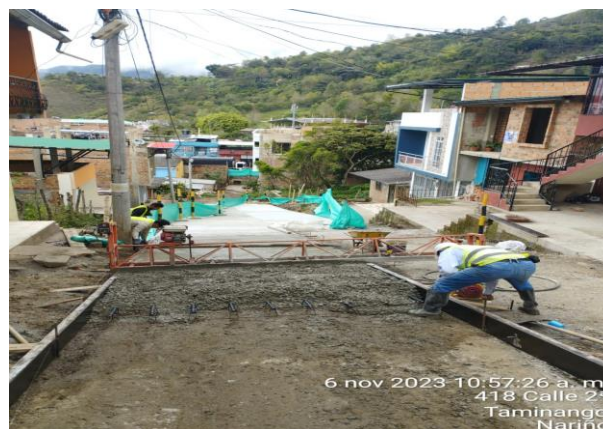
En las figuras 46 y 47, se observa la construcción de la placa del pavimento, para esto se construyen losas de 2,5m ubicando una dovola metálica en la unión de cada placa con el fin de crear las juntas cortando cada losa y sellando con resina termoplástica.

*Construcción de Placa de Pavimento Rígido*
