Práctica empresarial como ingeniero auxiliar de residente de obra en la Constructora Monroy  
Gómez, para la supervisión, ejecución y control en el proyecto de construcción del edificio 12IN  
del municipio de Pamplona, Norte de Santander

Universidad de Pamplona

Trabajo de Grado para Optar el Título de Ingeniero Civil

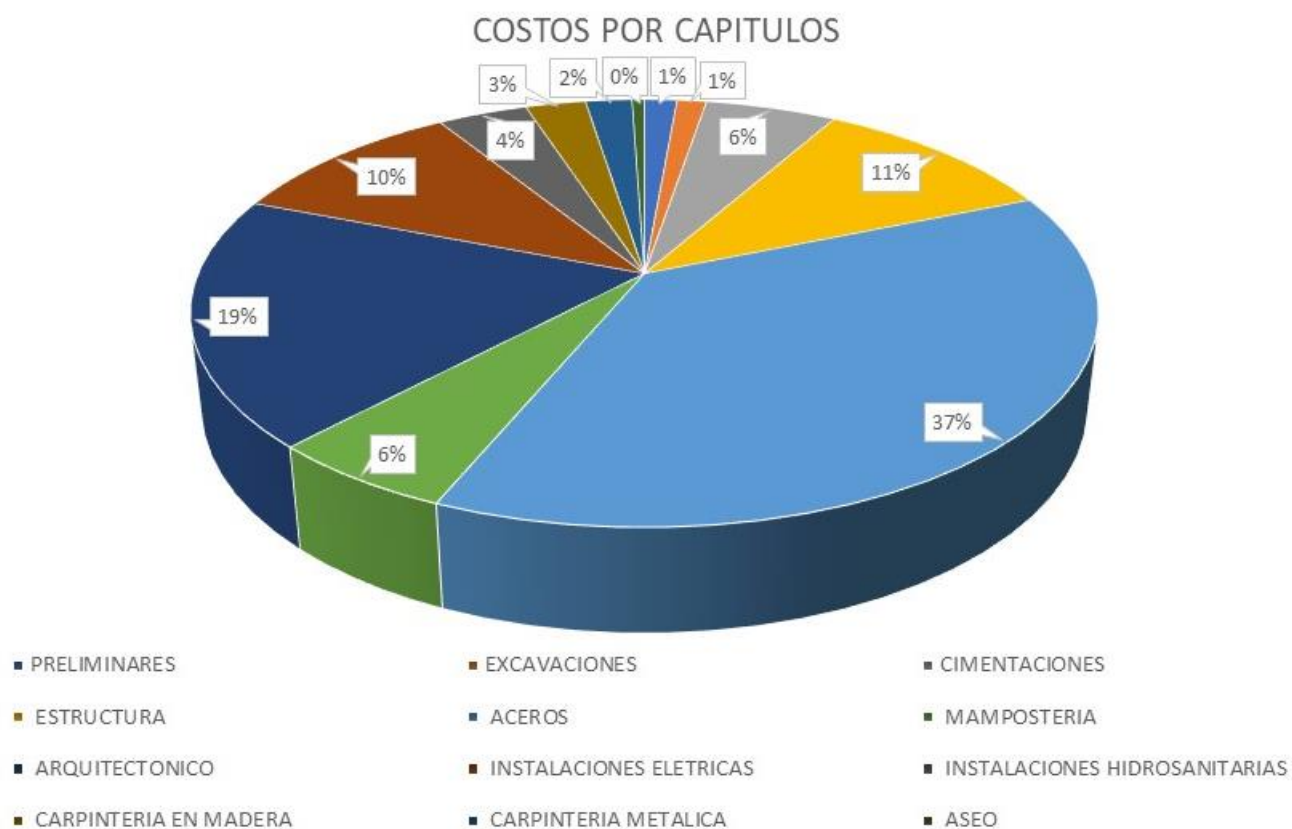
**Figura 9.**

*Costo por capítulo.*

**Nota:** La figura muestra el porcentaje del costo por capítulo del presupuesto general.

El porcentaje de costo de cada capítulo se puede evidenciar en la figura 9.

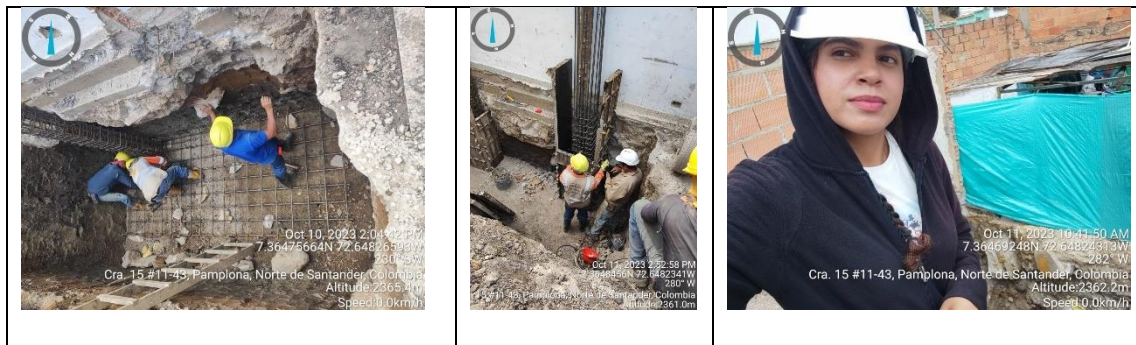
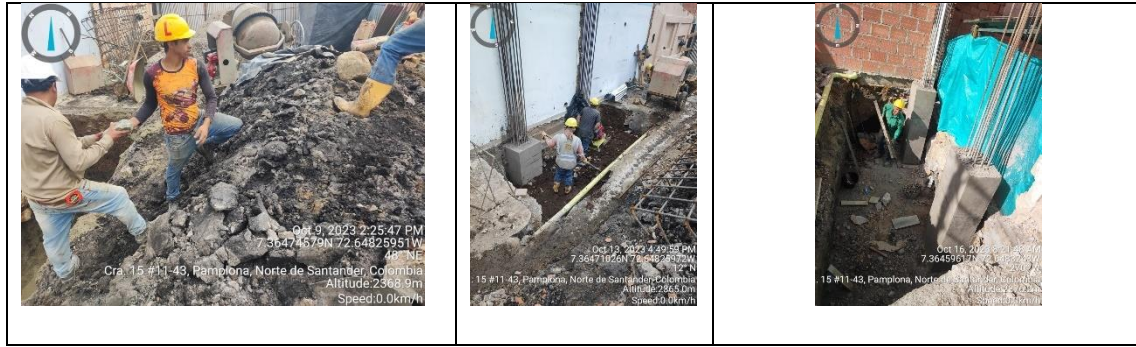
En la figura 10, se muestran imágenes que tomó el estudiante de las diferentes actividades realizadas en la obra para tomar los rendimientos de los trabajadores y cuanto tiempo se tomaba para realizar cada una.

**Figura 10.***Rendimiento de los trabajadores en obra.*

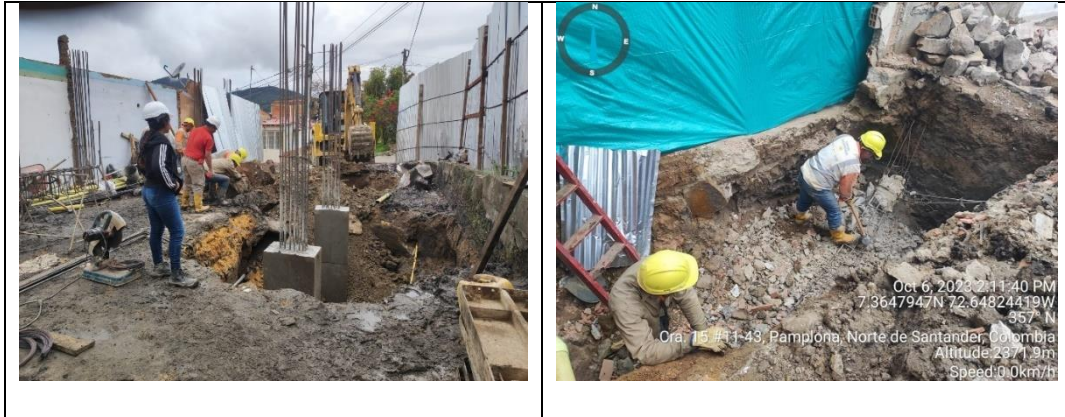
**Figura 13.***Supervisión de la excavación manual y la excavación mecánica.*

En la figura 13 se puede visualizar la supervisión de personal en las excavaciones mecánicas y manuales.

Durante el proceso de excavaciones manuales para las zapatas conectadas con la casa vecina, se enfrentaron diversos contratiempos que afectaron la duración del trabajo. La lluvia fue uno de los principales factores que causaron retrasos, ya que dificultó las condiciones de trabajo y la estabilidad del suelo. Además, hubo algunos contratiempos relacionados con la mano de obra, como ausencias y problemas de coordinación, que también contribuyeron a prolongar el proceso. En consecuencia, la excavación manual tomó un tiempo considerable de un mes y medio para completarse.

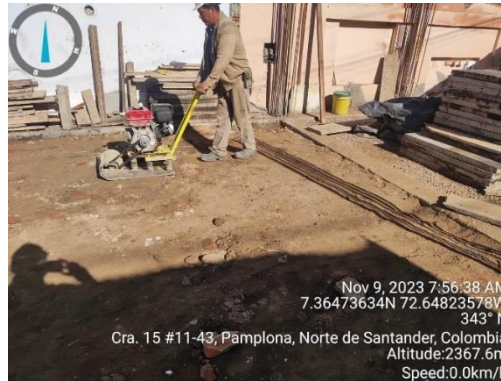
**Figura 15.**

Para finalizar la preparación del terreno, se realizó una compactación adicional con cal, mejorando la estabilidad y la capacidad de soporte del suelo, véase figura 15. Luego, se procedió a la fundición de la placa contrapiso, utilizando una mezcla de cemento, arena y agregados, y reforzada con malla electrosoldada. La fundición se hizo con precisión, asegurando una distribución uniforme del concreto y una correcta colocación de la malla para refuerzo estructural. Una vez seco y curado el concreto, la placa contrapiso proporcionó una superficie sólida y nivelada para iniciar la construcción vertical del edificio. Con estas etapas completadas, se estableció una base sólida y estable para el éxito y durabilidad del proyecto.

*Compactación del terreno para nivelación del suelo.*

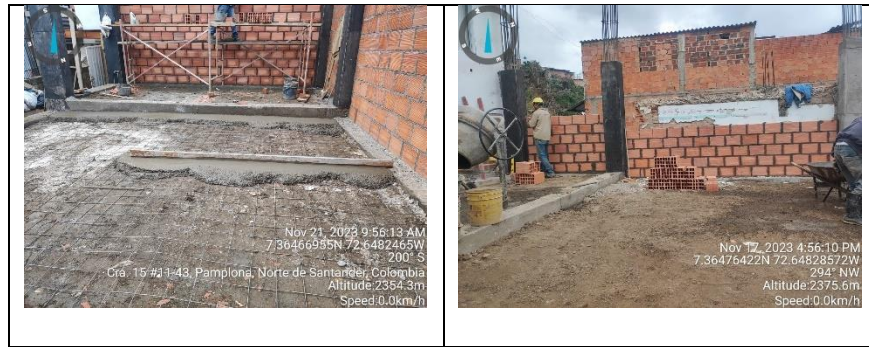
**Figura 17.***Primer piso del edificio.*

En la figura 17 se muestra el primer piso.

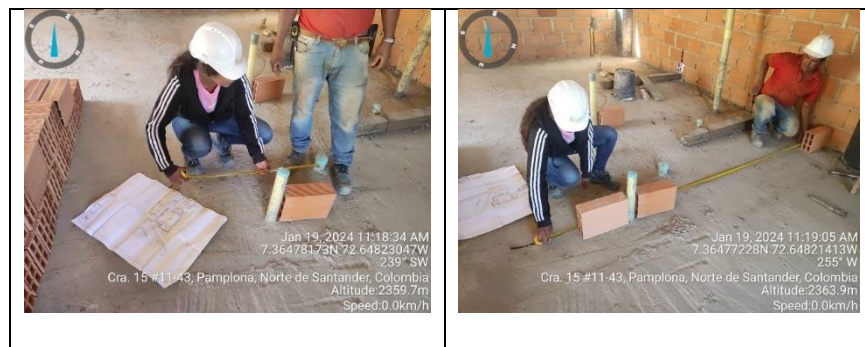
**Figura 19.**

En cada apartamento se realizó el replanteo para los muros internos con ayuda del ingeniero residente y el auxiliar de residencia de obra, como se puede evidenciar en la figura 19.

*Replanteo de apartamentos.*

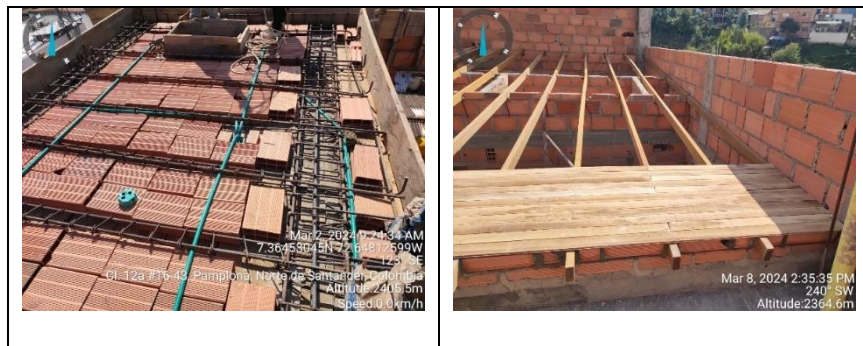
**Figura 21.**

**Placa tanque y techado:** Después de completar la estructura principal del edificio, se procedió a la construcción de la placa tanque para soportar una capacidad de 9 tanques de 250 litros cada uno. Esta placa se diseñó y construyó para ser resistente y duradera, capaz de soportar el peso de los tanques y proporcionar una superficie impermeable para evitar fugas de líquido.

*Placa tanque y cubierta.*

**Nota:** La imagen de la cubierta representa el machimbre para la cubierta.

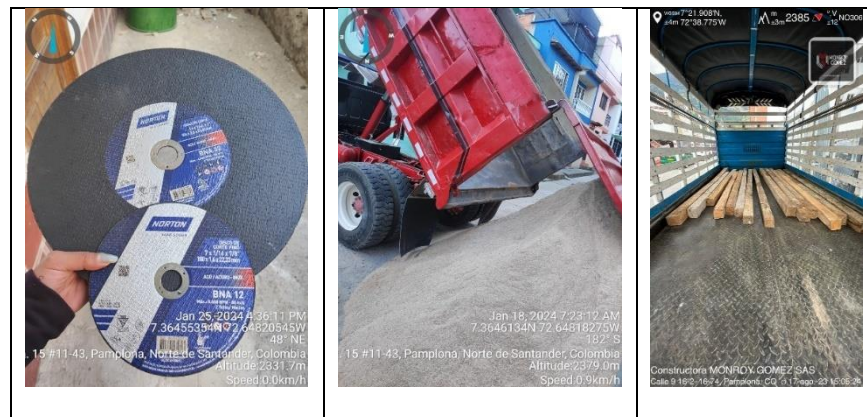
**Figura 23.**

- Al recibir los materiales en la obra, se realizaba una inspección visual para verificar su estado y conformidad con la compra realizada a la ferretería o lugar de albergue. En la figura 23, se puede visualizar el descargue de algunos materiales utilizados en la obra.

*Materiales entrantes a la obra.*

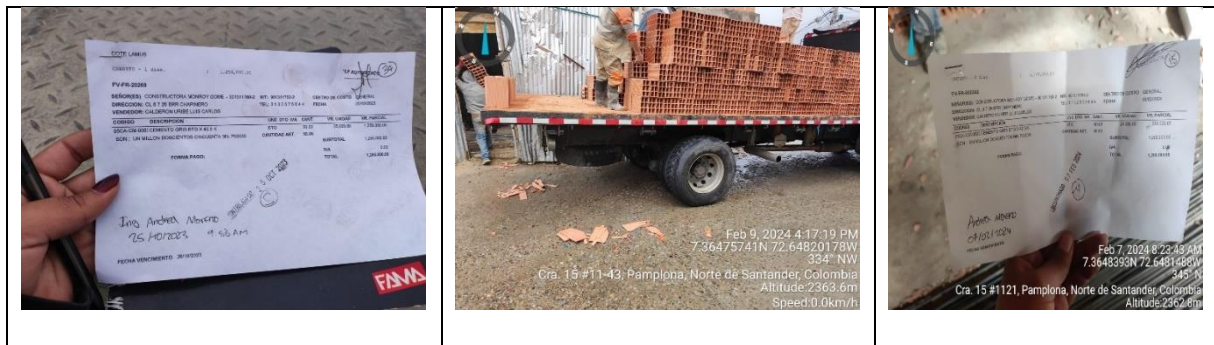
**Figura 24.**

- Se verificaba y se contaban todos los materiales con la cantidad puesta en la guía de la orden de compra para asegurar que estuviera completa, en dado caso que dicha orden no llegara completa, se avisaba al ingeniero residente y se realizaba una llamada al lugar de compras. Esta situación pasó en la obra en varias ocasiones. En la figura 24, se

*Materiales recibidos en obra.*

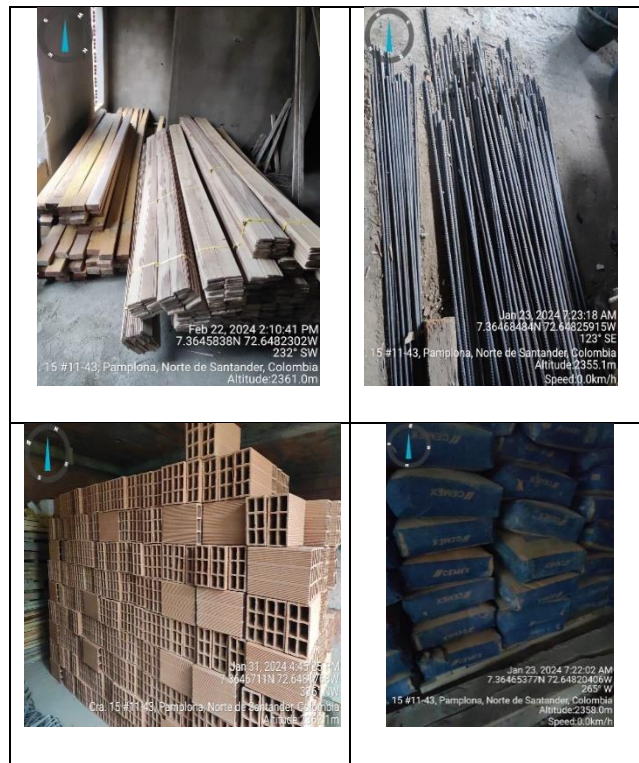
**Figura 25.**

- En la bitácora de obra se documentaba la entrega de los materiales, registrando cantidades, fecha de entrega y si llegaba con alguna anomalía. Esta información se le entregaba al final del día al ingeniero residente de obra. (ver apéndice A).
- En el lugar de obra había un espacio reservado para los materiales entregados, así almacenarlos de manera organizada y accesible, siguiendo con el seguimiento básico para conservar los materiales tales como el cemento, el bloque h10 y las varillas de acero, como se puede observar en la figura 25.

*Almacenamiento de material en obra.*

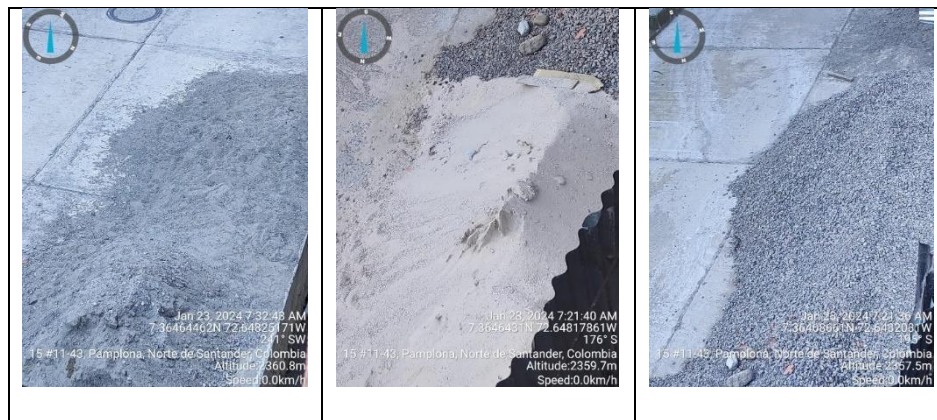
**Figura 26.**

*Materiales pétreos recibidos en la obra.*

- Para la arena del mortero de pega, se utilizaba una arena fina que pasa por el tamiz No. 30, con un tamaño de partícula aproximadamente de 0.075mm. se cernía la arena con un arnero de malla No. 30.
- En la obra del "Edificio 12IN" se utilizó concreto premezclado para las placas aligeradas. El estudiante realizó una visita a la concretera "Concretos y Morteros SAS" para seguir de cerca el proceso de fabricación y dosificación del concreto. Este seguimiento permitió asegurar que el concreto premezclado cumpliera con las

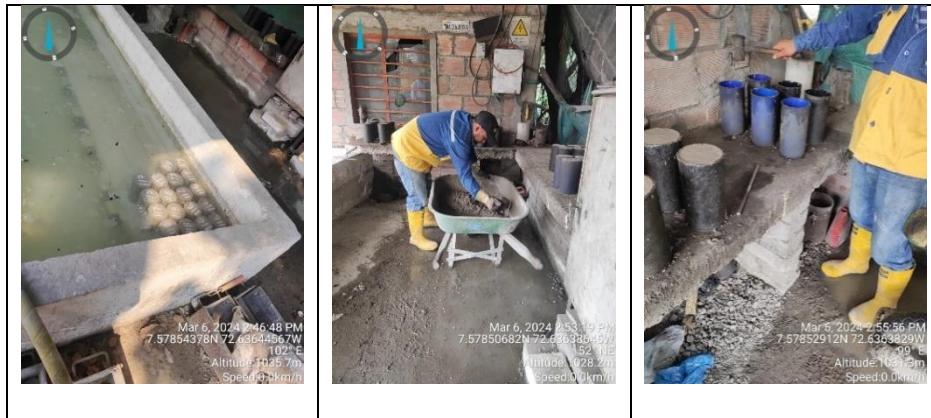
**Figura 27.**

especificaciones técnicas requeridas para el proyecto, veas figura 27. Garantizando así la calidad y resistencia del material utilizado en la construcción de las placas aligeradas.

*Visita a la planta concretera “concretos y morteros SAS”.*

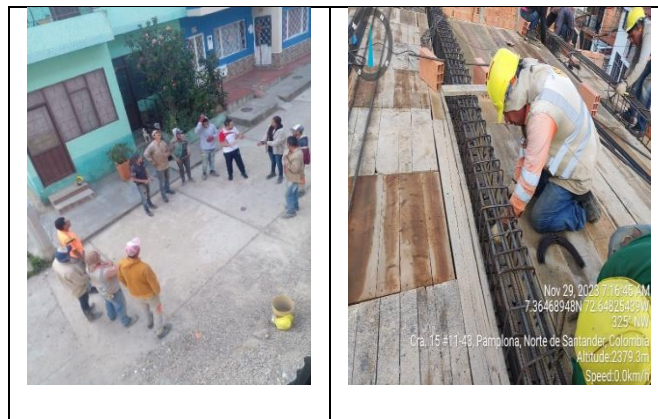
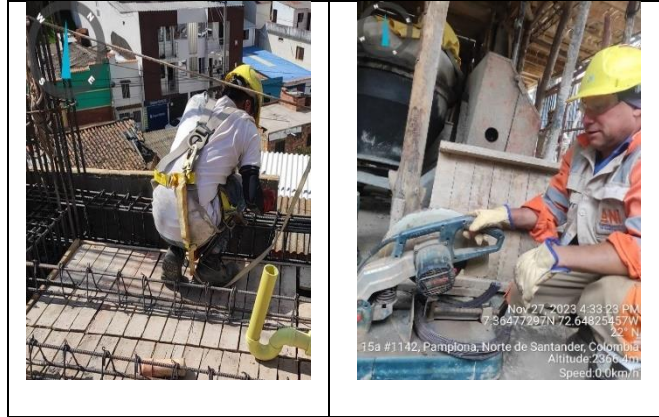
**Figura 28.**

el estudiante realizaba recorridos diarios para efectuar la supervisión de las actividades ejecutadas por los trabajadores, verificando el cumplimiento de los protocolos de seguridad personal pertinentes a las labores en curso. Véase figura 28.

*Seguridad del proyecto.*

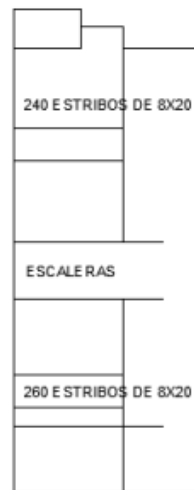
**Figura 31.***Cantidad de estribos para la viga de amarre.*

Para la viga de amarre se realizó el calculo como se muestra en la figura 31.

Para la construcción del quinto piso del Edificio 12in, se realizó la viga de amarre según el diseño estructural del edificio. En este proceso, se utilizaron 500 estribos de dimensiones 8x20 para proporcionar el refuerzo necesario en la viga de amarre.

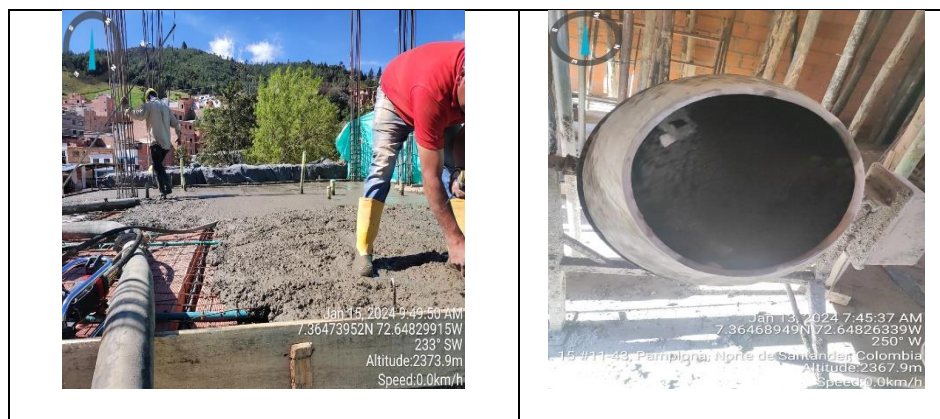
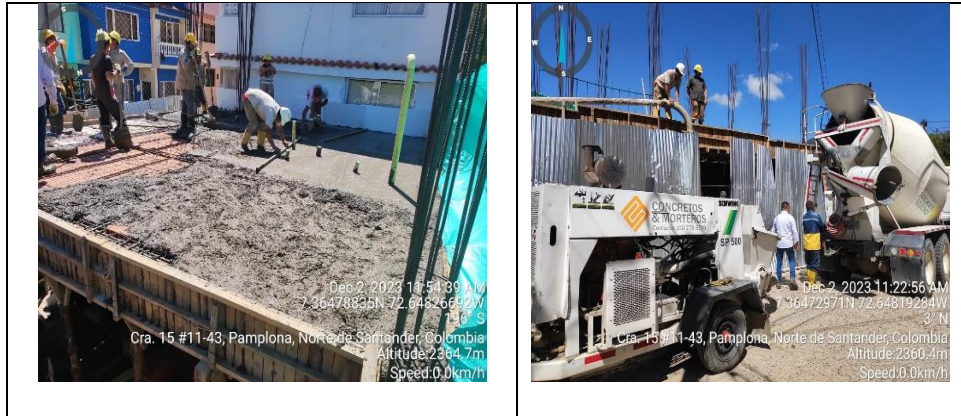
**Figura 32.**

*Concreto.*
