Práctica Empresarial como Auxiliar de Ingeniería en la Constructora Pérez y Asociados S.A.S  
para la Supervisión, Ejecución y Control en el Proyecto de Construcción del Edificio Cappadocia  
en el Municipio de Pamplona, Norte de Santander

Trabajo de Grado para Optar el Título de Ingeniero Civil

Universidad de Pamplona

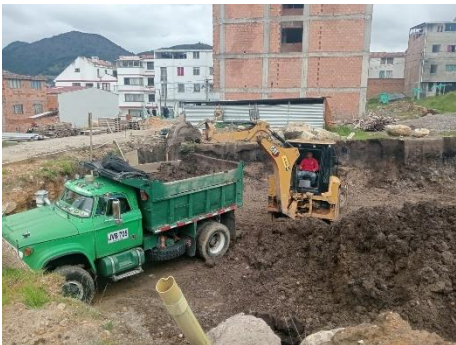
| Observación | Registro fotográfico |
|---|---|
| <p>Se efectuaron llamados de atención al operador de la retroexcavadora por el uso del celular en horario laboral, garantizando el cumplimiento de normas de seguridad en obra.</p> | |

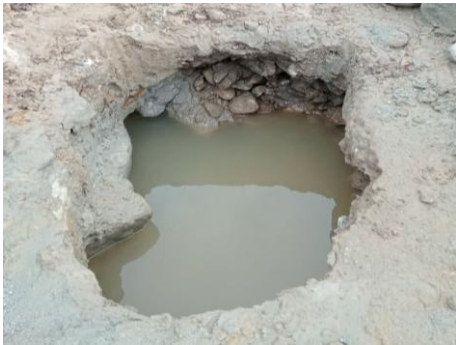
| Observación | Registro fotográfico |
|---|---|
| <p>Se orientó a los obreros en la apertura de huecos para los pedestales de cimentación, considerando la presencia de agua subterránea por escorrentía. Se indicó realizar la excavación en dos fases: hasta la mitad de la profundidad el primer día y, posteriormente, evacuar el agua acumulada para completar la excavación.</p> | |

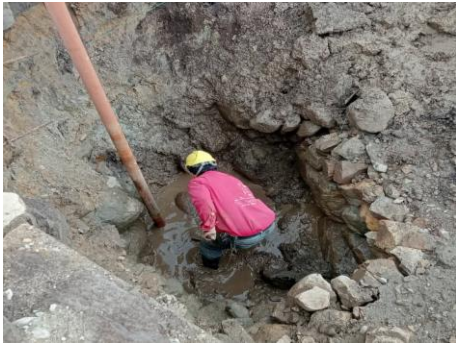
| Observación | Registro fotográfico |
|---|---|
| <p>Para mitigar la presencia de agua subterránea, se recomendó abrir un pozo en la esquina más baja del terreno e instalar una bomba de succión, lo cual permitió mantener seco el frente de trabajo.</p> | |

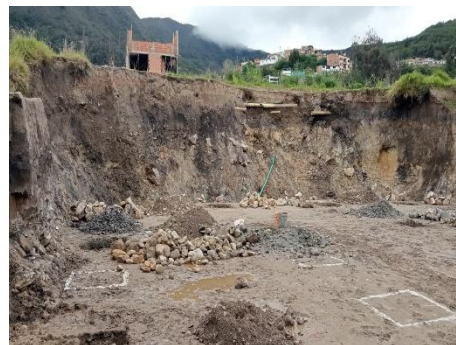
Se corroboró que los ejes de replanteo levantados por los obreros coincidieran con los planos, verificando su correcta ubicación.

| Posibles errores en replanteo de ejes. | Se corroboró diariamente la ubicación de los ejes establecidos por los obreros. | Confirmación de que los ejes coincidían con los planos, garantizando precisión en la ejecución. |

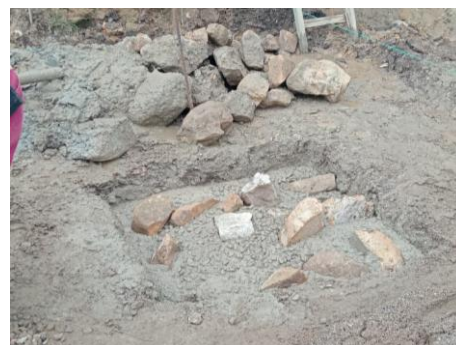
Se indicó fundir los pedestales en dos etapas (hasta el nivel del terreno y luego hasta la altura proyectada), con el fin de facilitar la ejecución y mejorar las condiciones de trabajo.

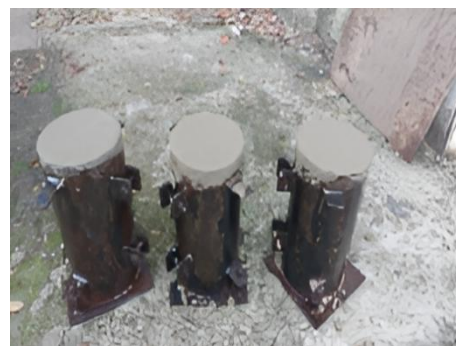
Se elaboraron cilindros de concreto para pruebas de resistencia, los cuales fueron ensayados en el laboratorio de la institución educativa ISER, confirmando el cumplimiento de las especificaciones técnicas.

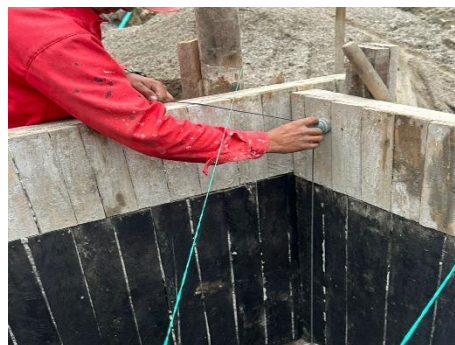
Se verificó el plomo en las formaletas de los pedestales, asegurando su correcta verticalidad antes del vaciado.

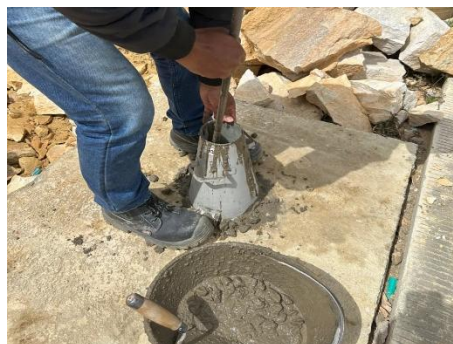
Se realizó el ensayo de revestimiento (slump), para corroborar la consistencia del concreto hecho in situ.

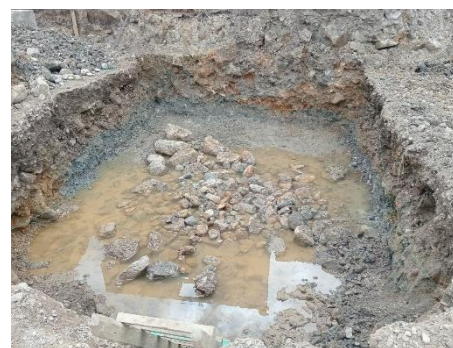
Durante la excavación del tanque subterráneo se evidenció una diferencia entre las dimensiones proyectadas y las reales en el terreno; como residente auxiliar se elaboró un informe de modificación de planos.

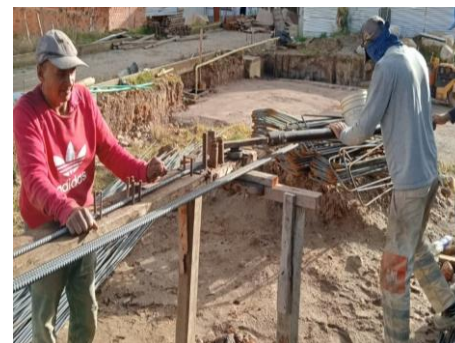
En la etapa de armado de acero de las vigas de cimentación, específicamente en los estribos, se corrigieron errores de doblado y longitud, logrando la correcta disposición y asegurando el cumplimiento de planos estructurales.

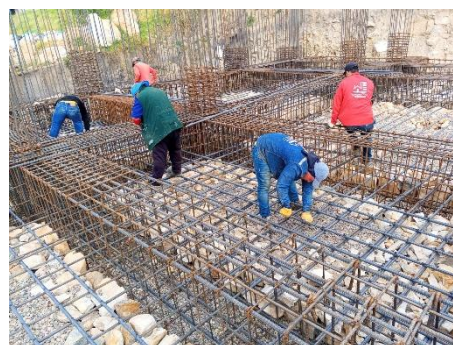
Durante el amarre de acero de las vigas de cimentación se realizó seguimiento permanente, verificando el espaciamiento y la distribución de acuerdo con los planos, sin presentarse mayores inconvenientes debido a la experiencia del personal.

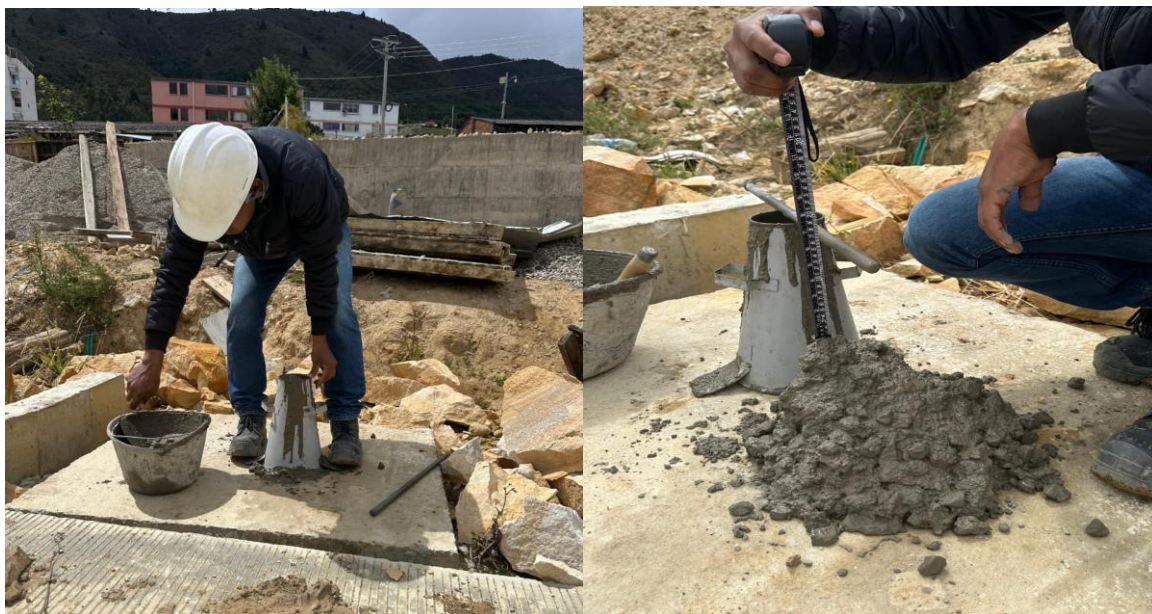
**Figura 20.** *Ensayo de asentamiento del concreto*

*Nota.* Hoja de Excel programada para ensayo de revestimiento (slump). Fuente: Propia (2025)

Como resultado del ensayo de asentamiento se obtuvo un valor de **12 cm**, lo cual, de acuerdo con la tabla del **ACI**, corresponde a una mezcla con consistencia húmeda, generalmente utilizada en elementos estructurales esbeltos. Sin embargo, este rango no es el adecuado para el tipo de construcción evaluada, ya que el ensayo se realizó con el propósito de verificar la mezcla empleada en pedestales, los cuales requieren un rango de asentamiento entre 3,6 y 5 cm, correspondiente a una consistencia semiseca.

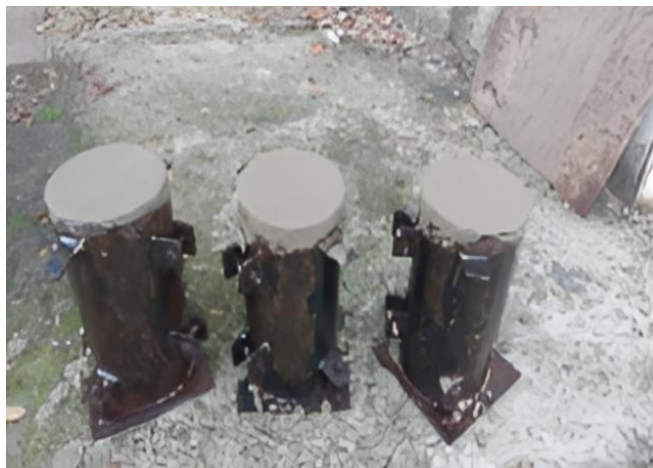
**Figura 21.** *Cilindros de concreto*

*Nota.* Realización de cilindros de concreto, con una resistencia de 2500 PSI. Fuente: Propia (2025)

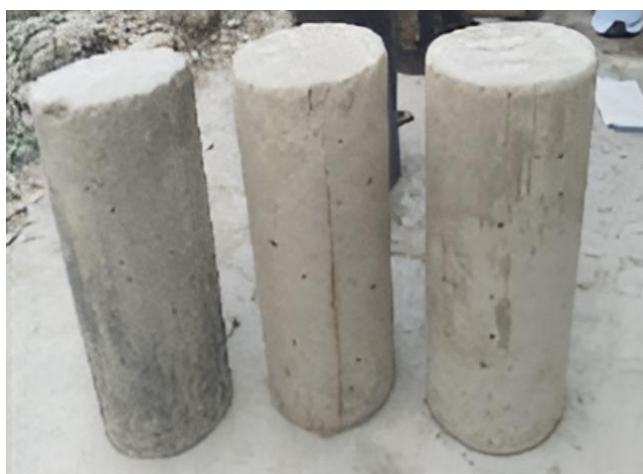
**Figura 22.** *Cilindros curados*

*Nota.* Realización de cilindros de concreto, con una resistencia de 2500 PSI. Fuente: Propia (2025)

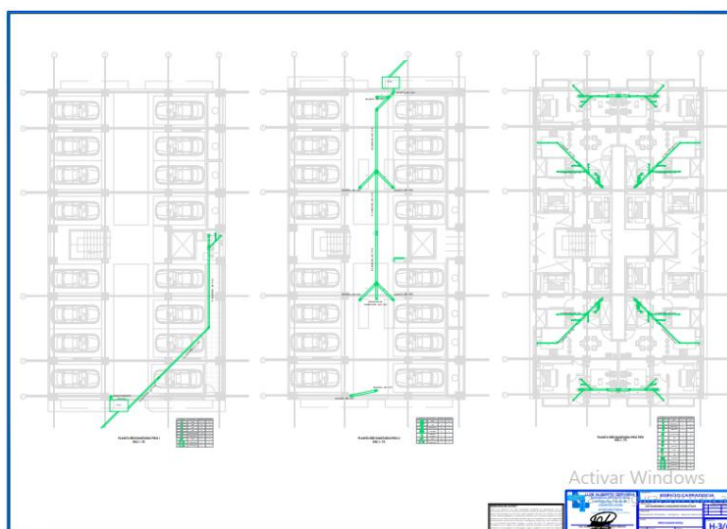
**Figura 31.** Planos sanitarios niveles 1 a 9

*Nota.* Planos sanitarios de niveles 1, 2 y de 3 a 9 del edificio Cappadocia. Adaptado de Empresa Pérez Constructora y Asociados S.A.S (2025)
