**Practica Empresarial como Auxiliar de Ingeniero Residente en el Consorcio Vías Colombia  
055 en el Proyecto de la Pavimentación y Rehabilitación del Corredor Vial Villagarzón –  
San José del Fragua, Tramo PR 3+000 al PR 7+000 en el Departamento del Putumayo**

**Trabajo de Grado para Optar el Título de Ingeniero Civil**

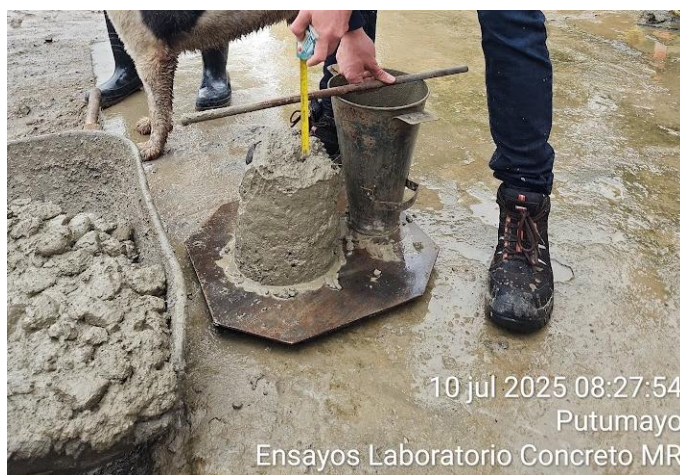
**Figura 6.** Ensayo de asentamiento o Slump.

El cumplimiento de los valores especificados en estos ensayos asegura la correcta dosificación, mezcla y colocación del concreto en obra, minimizando el riesgo de fisuras prematuras, pérdida de resistencia o fallas en el pavimento. De esta manera, se garantiza que el concreto hidráulico MR-45 cumpla con su función estructural y de servicio, brindando un desempeño adecuado frente a las cargas de tránsito y las condiciones ambientales del corredor vial. En conjunto, estas actividades de control técnico contribuyen significativamente a la calidad, seguridad y vida útil del proyecto.
