Práctica Empresarial como Auxiliar de Ingeniería Residente en la Edificación “River Tower” de la Constructora Pérez y Asociados SAS Ubicada en Pamplona Norte de Santander

Universidad de Pamplona  
Facultad de Ingeniería y Arquitectura  
Departamento de Ingeniería Ambiental, Civil y Química  
Programa Ingeniería Civil  
Pamplona  
2025

Trabajo de Grado para Optar el Título de Ingeniero Civil

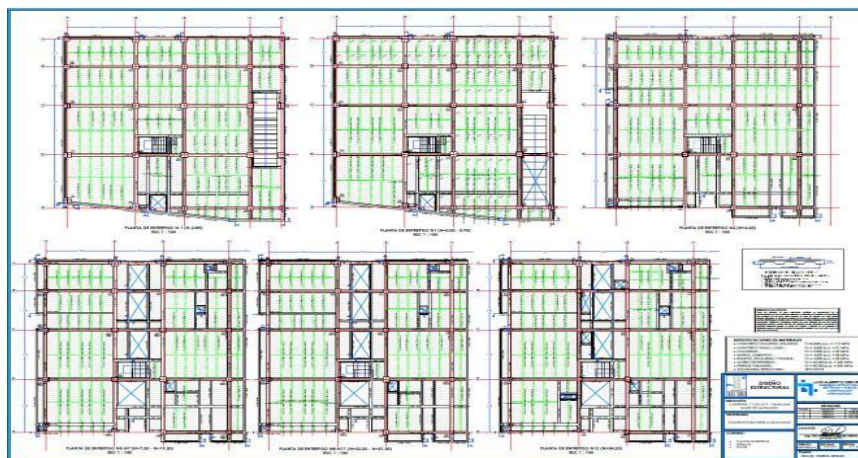
**Figura 5.***Plano de plantas estructurales*

*Nota.* En el plano presentado en la figura 4 se muestran las vistas en planta de las placas de entrepiso del proyecto River Tower. Adaptado de (Pérez y Asociados S.A.S C., 2016).

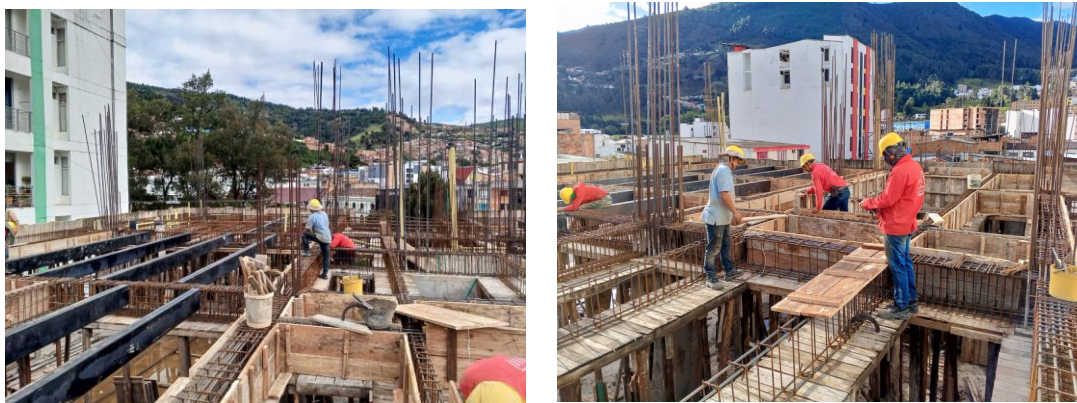
**Figura 8.**

Nota: Primera visita a obra, se realizó una inspección que evidencia el estado actual de la placa N5 los trabajadores de encuentran en proceso del encofrado de las vigas.

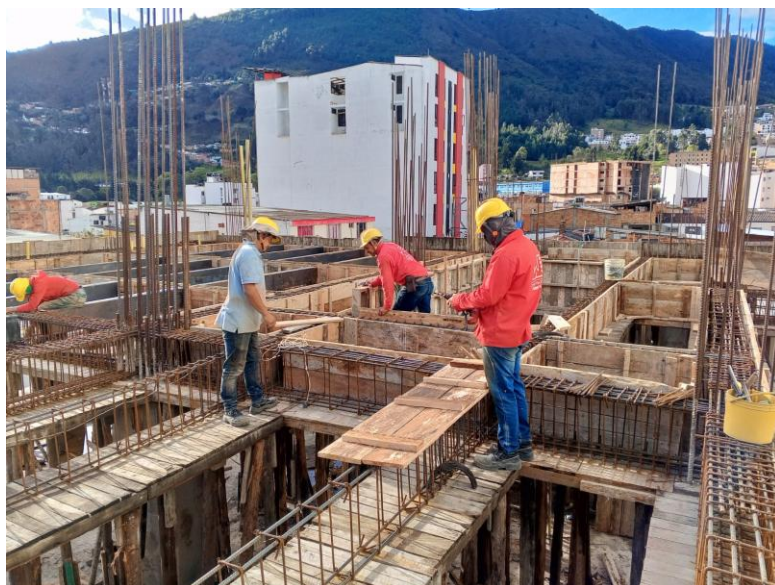
**Figura 12.**

*Nota:* Encofrado inicial y la verificación de alineación conforme a los planos estructurales.

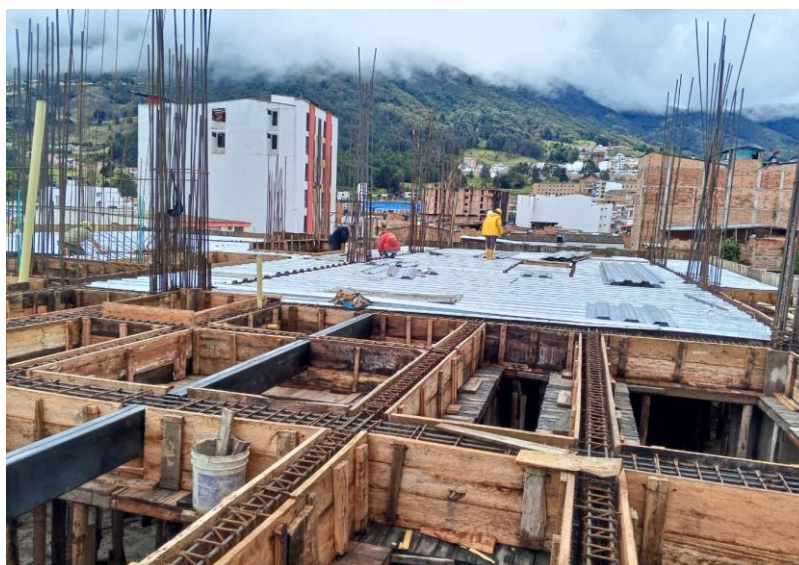
**Figura 13.**

*Nota:* Inspección del sistema metálico antes del armado principal, verificando su correcta fijación.

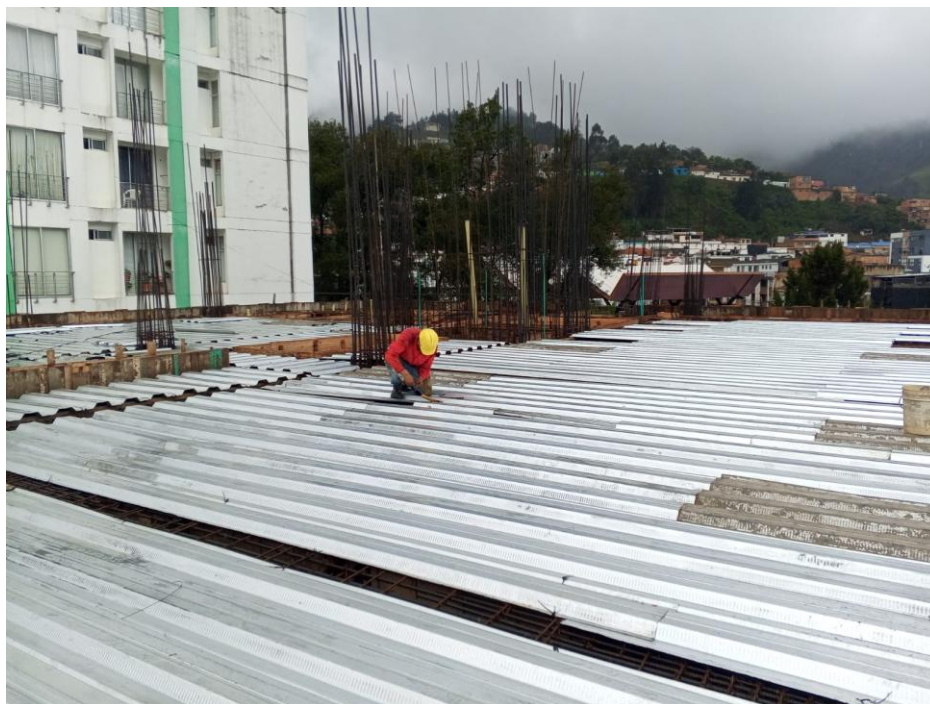
**Figura 14.**

*Nota:* Revisión técnica previa a la instalación del refuerzo principal.

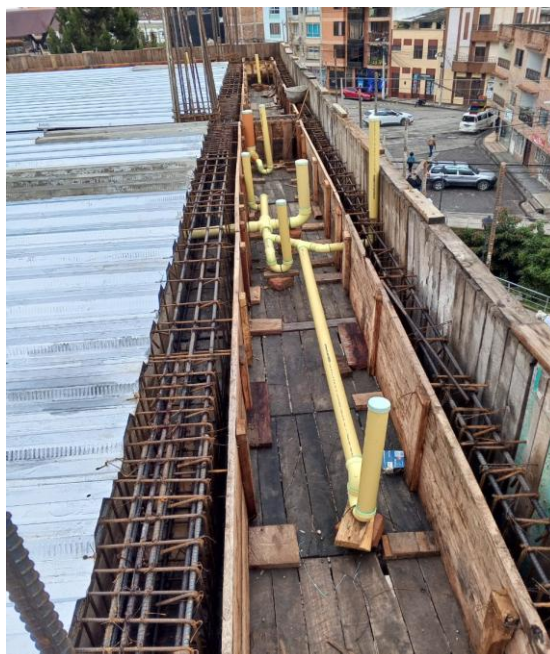
**Figura 15.**

*Nota:* Validación de instalaciones antes de cubrirlas con concreto, garantizando su correcta ubicación.

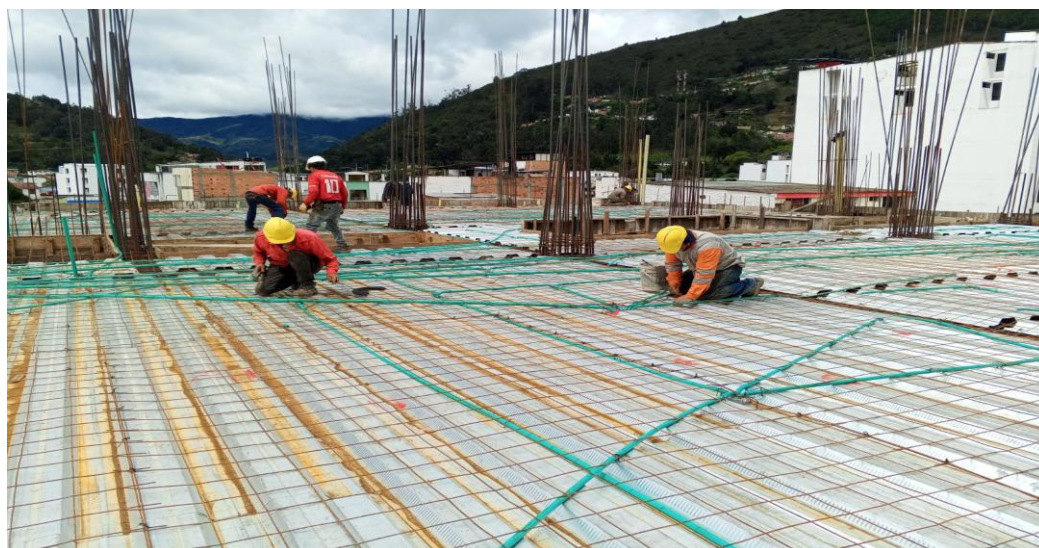
**Figura 16.**

*Nota: Avance previo a fundida.*

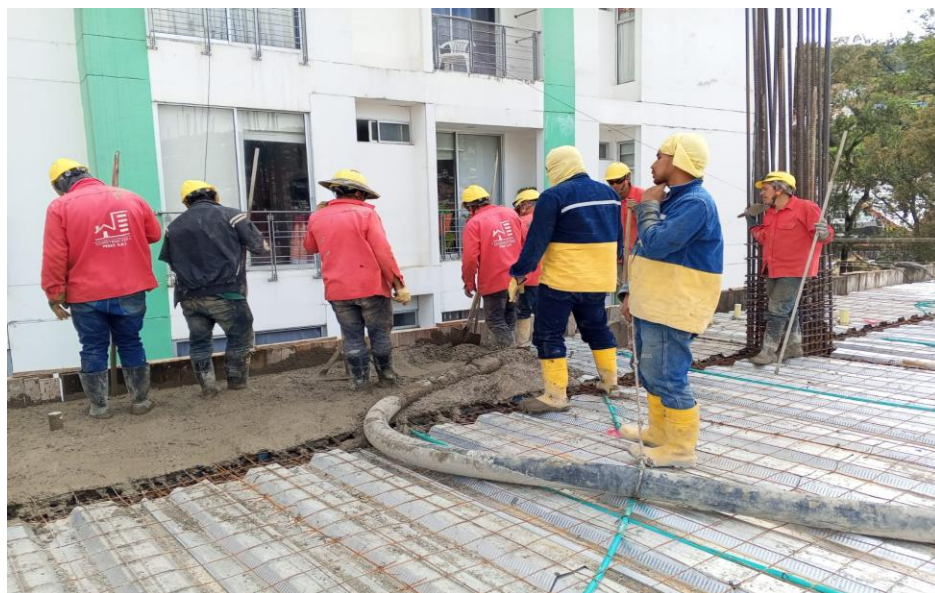
**Figura 17.**

*Nota: Actividad crítica documentada en bitácora*

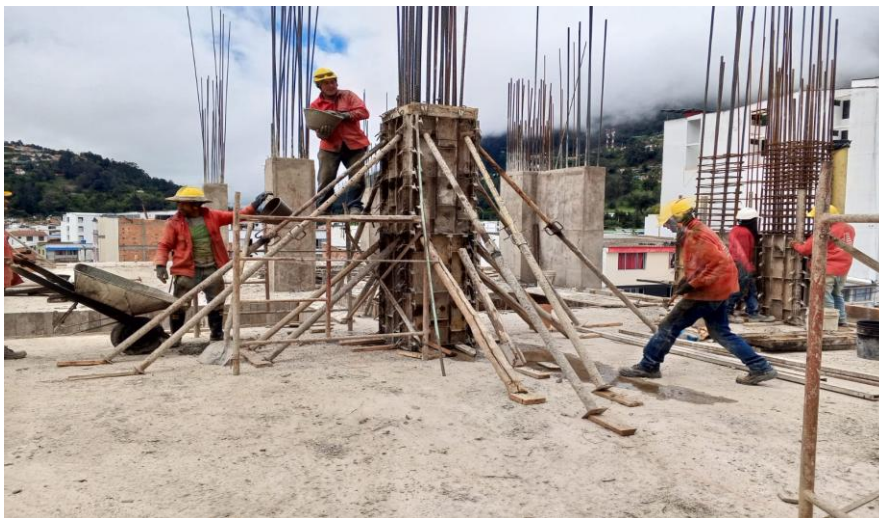
**Figura 18.**

*Nota:* Cumplimiento en uso de EPP durante actividades de riesgo alto.

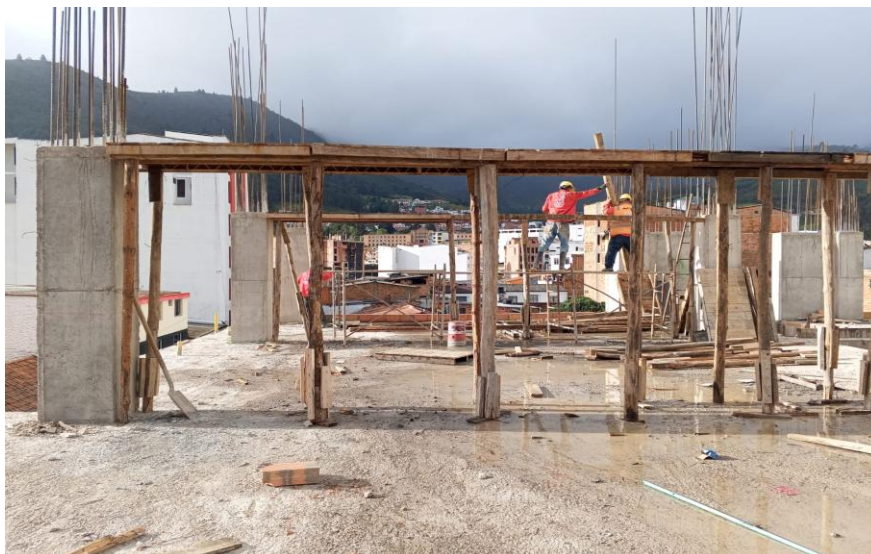
**Figura 19.**

*Nota:* Inspección de actividades en altura y control de seguridad.

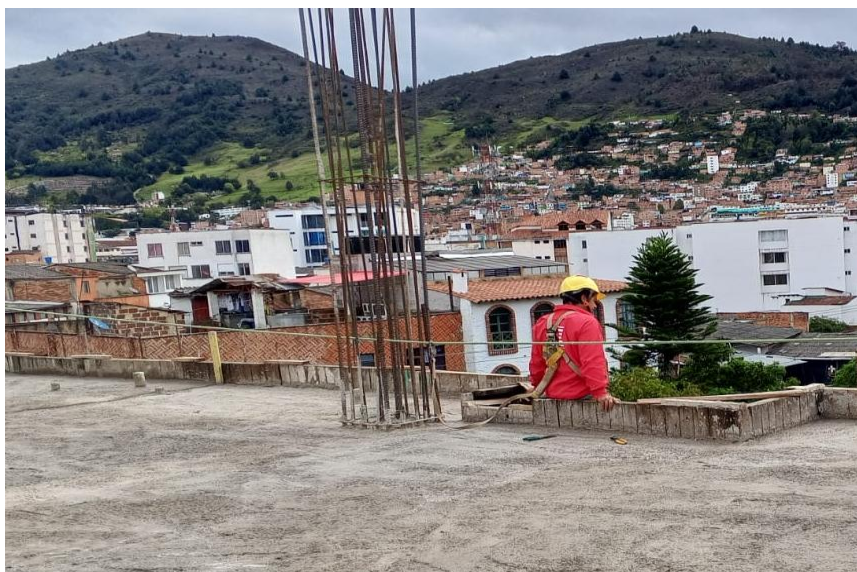
**Figura 21.**

Nota: Trabajador realizando anclaje de línea de vida previo a labores en altura.

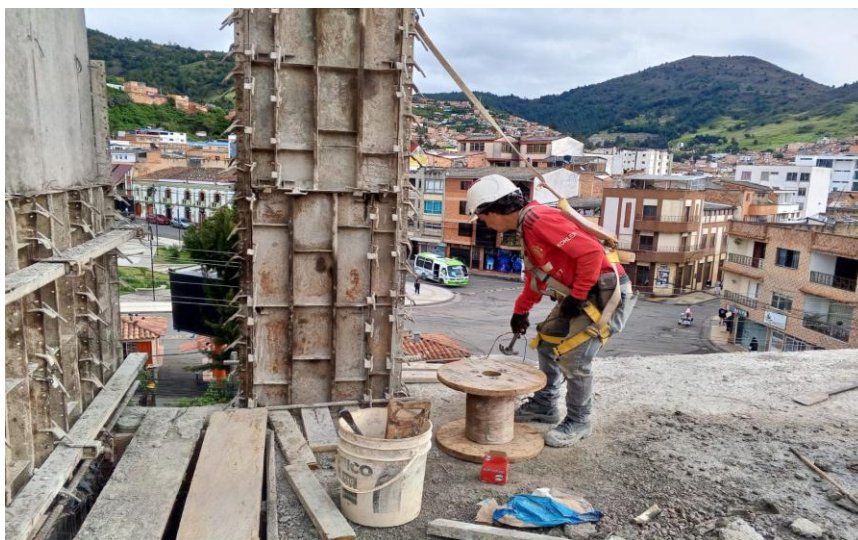
**Figura 24.**

Nota: Se inspecciona el anclaje de seguridad empleado durante el desencofrado de la columna E2.

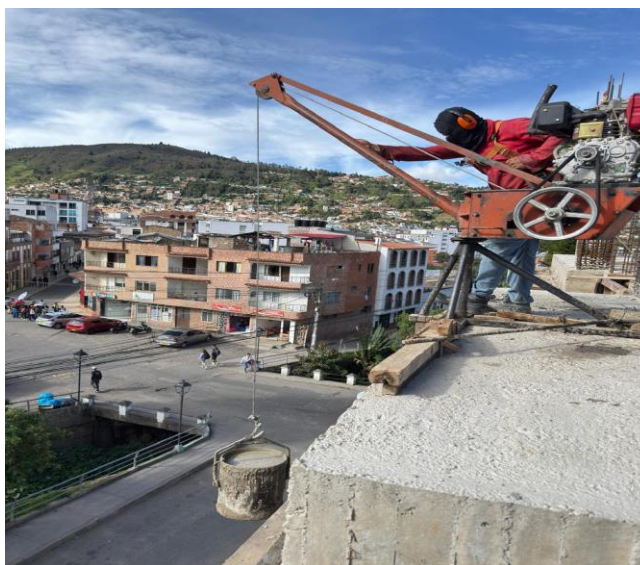
**Figura 26.**

Nota: Se verifica el anclaje del operador de la pluma durante maniobras de izaje.
