Práctica Empresarial como Auxiliar de Ingeniería en la Constructora Pérez y Asociados  
S.A.S para la Supervisión, Ejecución y Control en el Proyecto de Construcción del Edificio  
Forex en el Municipio de Pamplona, Norte de Santander

Práctica Empresarial como Auxiliar de Residente de obra en la Empresa Pérez y  
Asociados S.A.S para el Control y el Seguimiento de la Construcción del Edificio Multifamiliar  
“Cappadocia” de la Ciudad De Pamplona, Norte de Santander

Trabajo de Grado para Optar el Título de Ingeniero Civil

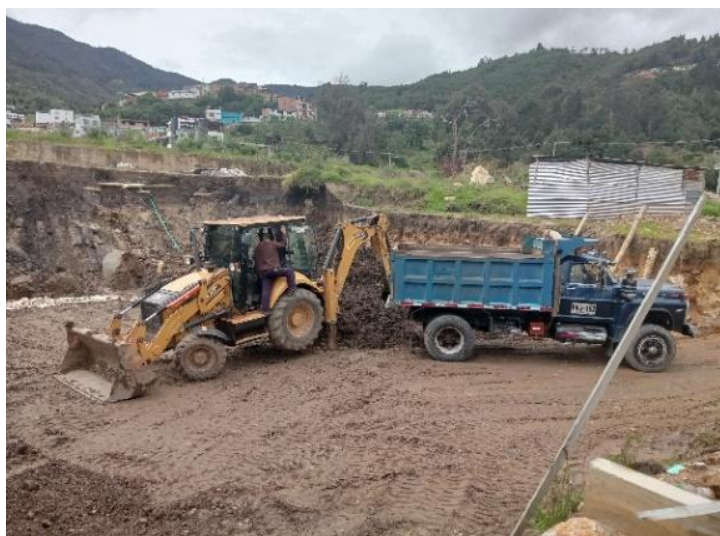
*actividad excavación*

Se inició la nivelación del terreno con retroexcavadora, retirando y conformando el material excedente para alcanzar las cotas de diseño. Durante el proceso, se transportaron 24 m<sup>3</sup> de material (distribuidos en 4 viajes de 6 m<sup>3</sup> cada uno). El análisis de rendimiento mostró resultados óptimos en excavación mecánica (90 m<sup>3</sup>/hora), pero deficiencias en el transporte del material, lo que permitió evaluar la productividad por actividad y cuadrilla para futuras optimizaciones

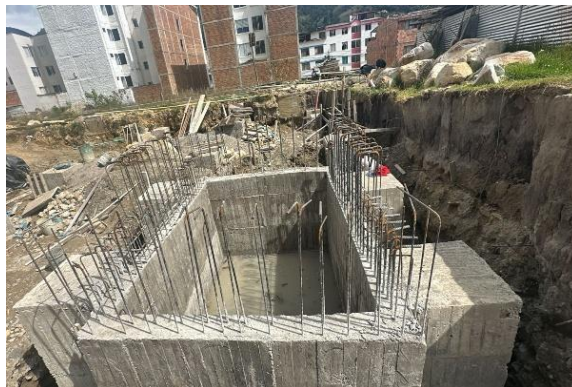
*Tanque finalizado*

Se realizó el cálculo de los materiales requeridos para la obra, determinando las cantidades necesarias de encofrado (en m<sup>2</sup>), concreto (m<sup>3</sup>), cemento (bolsas), arena y grava (m<sup>3</sup>), cuyos resultados se presentan a continuación:

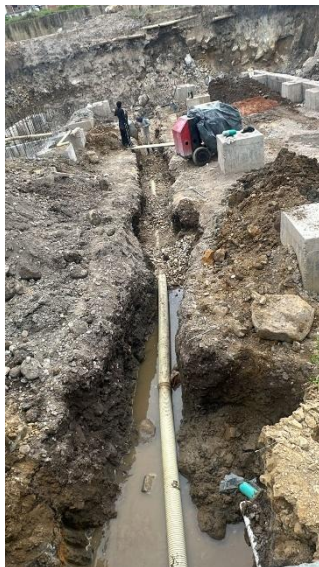
*Filtro Frances*

Se realizó la excavación para la instalación de un filtro francés con el propósito de controlar el nivel freático encontrado en la obra, el cual se presentó a 70 cm por debajo del nivel de cimentación en el área comprendida entre los ejes C y D, y los ejes numéricos 1, 2 y 3. Sin embargo, durante su construcción no se perforaron los orificios necesarios para la captación de agua ni se utilizó material permeable suficiente, lo que compromete su funcionalidad, a pesar de haberse notificado formalmente a la constructora sobre las no conformidades y la necesidad de implementar un proceso correctivo para garantizar el adecuado funcionamiento del sistema, se hizo caso omiso a las observaciones.

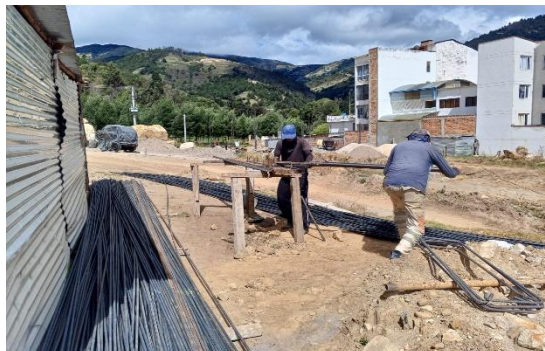
### *Figurado de estribos*

Se llevó a cabo la supervisión del figurado del acero transversal, con el fin de verificar el cumplimiento del proceso constructivo y garantizar que las dimensiones y cantidades ejecutadas se ajustaran a las especificaciones técnicas requeridas, adicionalmente se revisó de los diámetros que estuvieran correctamente.

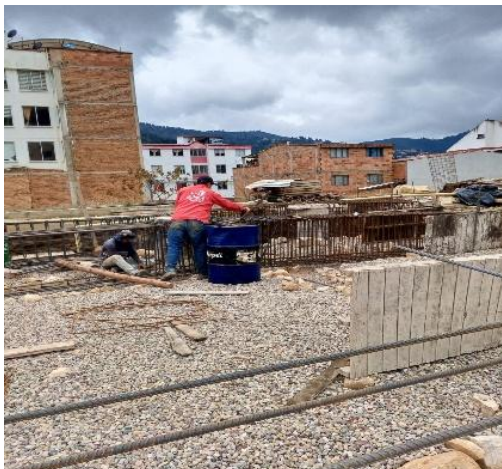
## Ilustración 20

*Armado de viga cimentación*

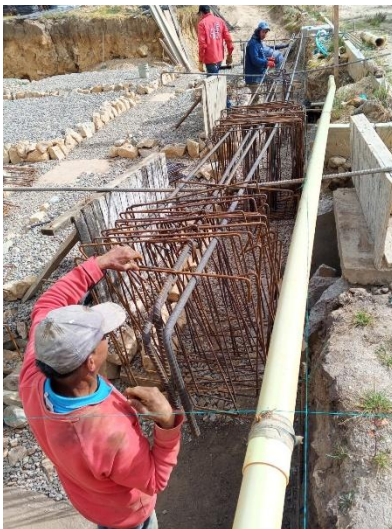
### *Optimización de los materiales*

Para la optimización de los materiales y el mejoramiento de sus rendimientos, se realizó la verificación de los planos estructurales de las vigas de cimentación, prestando especial atención a la actividad relacionada con el acero de refuerzo, en el caso del acero longitudinal con traslapos, se tomó la decisión de emplear la varilla en su longitud completa (12 m), evitando cortes innecesarios, siempre y cuando esta práctica no afectara la seguridad estructural y cumpliera con los criterios técnicos establecidos, esta medida permitió reducir la generación de desperdicios, ya que al cortar las varillas quedaban tramos de poca longitud que no podían reutilizarse en la obra, asimismo, se optimizó el tiempo de ejecución al eliminar procesos adicionales como el corte y la manipulación de acero, lo que se tradujo en un mejor rendimiento de la mano de obra y en un mayor aprovechamiento del material, aportando eficiencia a la etapa de cimentación, al tener menos cantidad de traslapos en una viga, esta aumenta su probabilidad de fallas en sus traslapos, esto reduciendo la cantidad de material pues este al realizar 2 o 3 traslapos en lugar de 1 se ahorra aproximadamente 3 metros

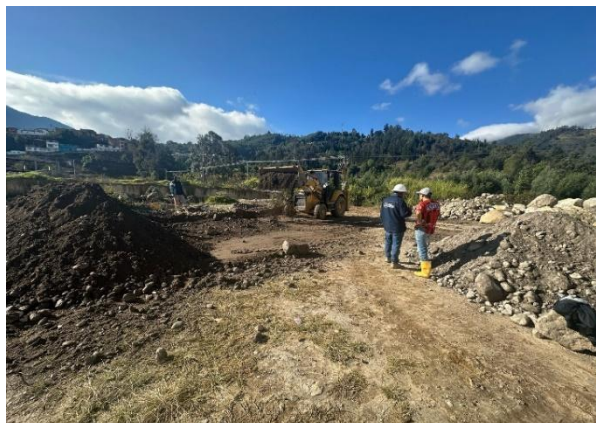
#### *Control de calidad de material de relleno*

El 17 de febrero Se implementaron las siguientes acciones de control de calidad,  
Capacitación al personal en protocolos de almacenamiento para prevenir contaminación o degradación del material, incluyendo ubicación en zona delimitada y protegida

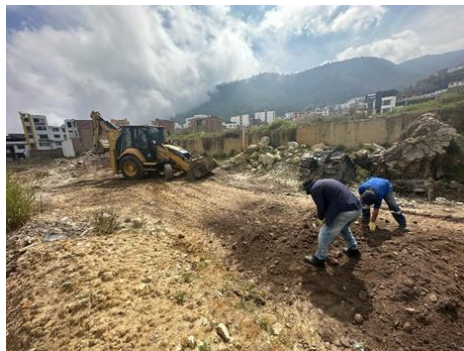
#### *Selección de material de relleno*

El Selección de Materiales - 8 de marzo

**Proceso de selección:** Se continuó con la selección del material de mejoramiento

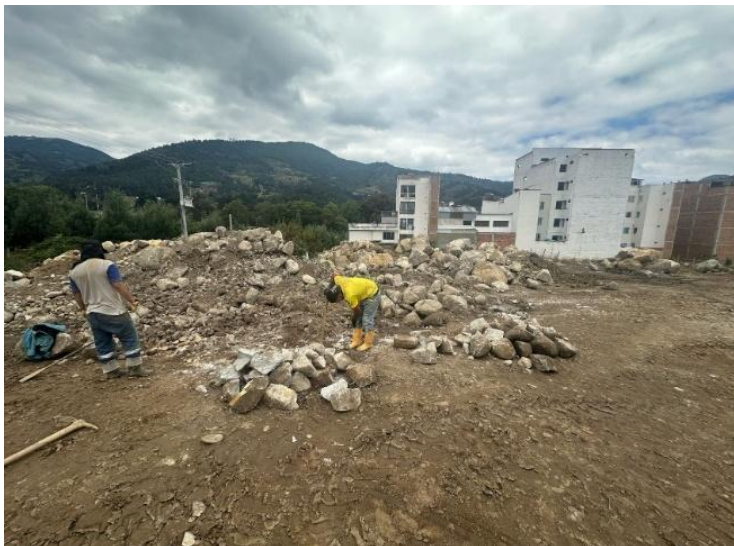
#### *Fractura de material pétreo*

Proceso de Fractura y Selección de Material (12 de marzo)

- Continuación del proceso de fracturación mecánica de roca teniendo como objetivo la obtención de material granular para relleno estructural

- Rechazo de material con fracturación insuficiente
- Muestreo aleatorio cada 50 m<sup>3</sup>

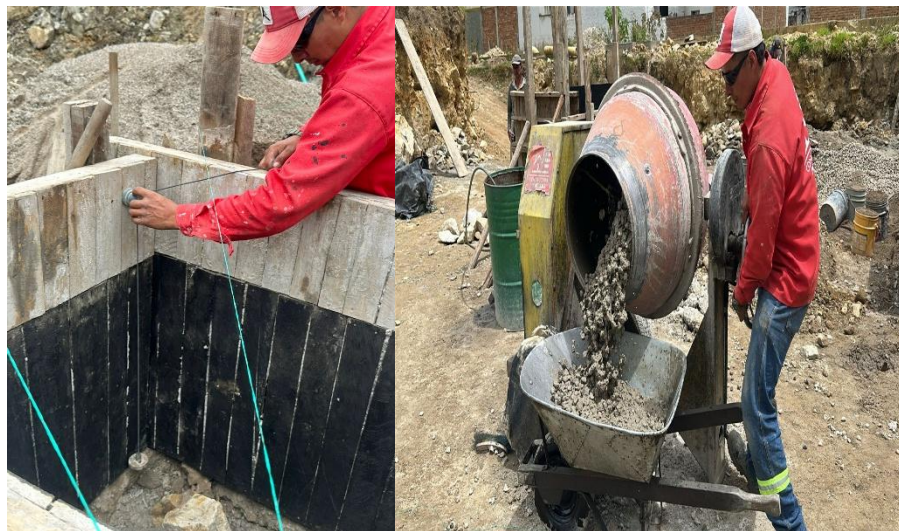
#### *Procesos constructivos de pedestales ciclópeo*

El día 13 de junio Se llevó a cabo la verificación exhaustiva de los procesos constructivos correspondientes a la instalación de los pedestales, con el propósito de garantizar el cumplimiento de los estándares técnicos y normativos. Durante esta actividad, se realizaron las siguientes comprobaciones:

**Encofrado:** Se corroboró que el encofrado estuviera correctamente nivelado y a plomo, asegurando su alineación vertical y horizontal conforme a las especificaciones de diseño. Esta verificación incluyó la revisión de los soportes, anclajes y la integridad estructural del molde, previniendo deformaciones o desplazamientos durante el vaciado del concreto.

**Vertido y Compactación:** Se monitorizó el proceso de vertido del concreto, garantizando una distribución uniforme y una compactación adecuada para eliminar bolsas de aire y evitar futuras fisuras o fallas estructurales.

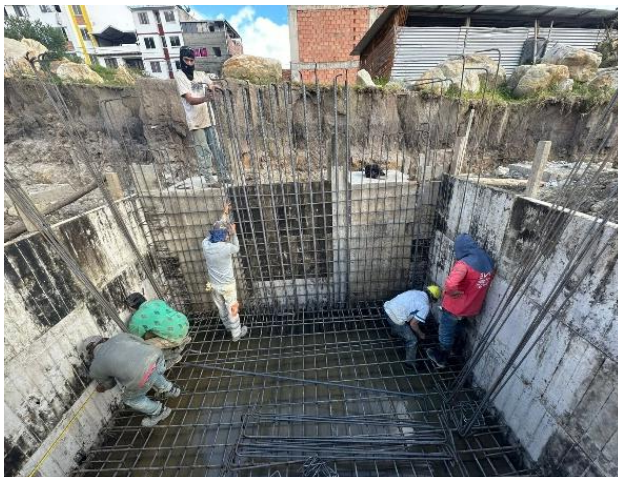
#### *Armado de acero tanque*

**Revisión de documentación:** Se examinaron detalladamente los planos y especificaciones técnicas para asegurar su compatibilidad con los materiales disponibles y las condiciones del sitio.

**Seguimiento al figurado del acero:** Supervisión del proceso de corte, doblado y preparación de las barras de acero, verificando que las dimensiones, formas y cantidades se ajustaran exactamente a lo indicado en los planos.

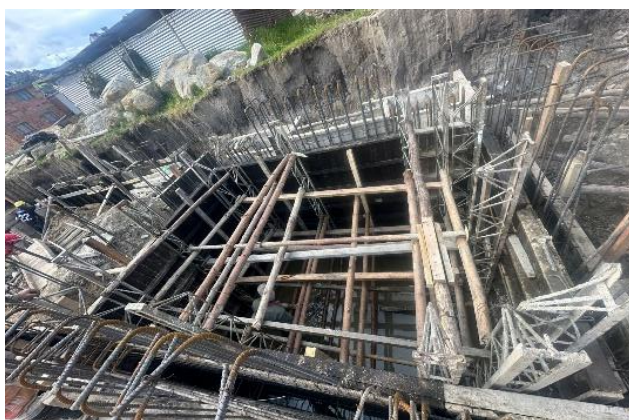
#### *Encofrado de tanque*

El día 01 de julio se realizó la supervisión detallada del encofrado del tanque, con especial atención a la verificación de los soportes estructurales. Durante esta actividad se comprobó:

**Posicionamiento preciso:** Cada soporte fue revisado para garantizar su ubicación exacta según lo establecido en los planos estructurales.

Esta supervisión preventiva garantizó que el sistema de encofrado mantuviera su integridad dimensional y estructural durante el proceso de vaciado, previniendo deformaciones, desplazamientos o fallas que pudieran comprometer la calidad y seguridad de la estructura. Los resultados confirmaron el cumplimiento de todos los requisitos técnicos establecidos para esta fase crítica del proyecto.

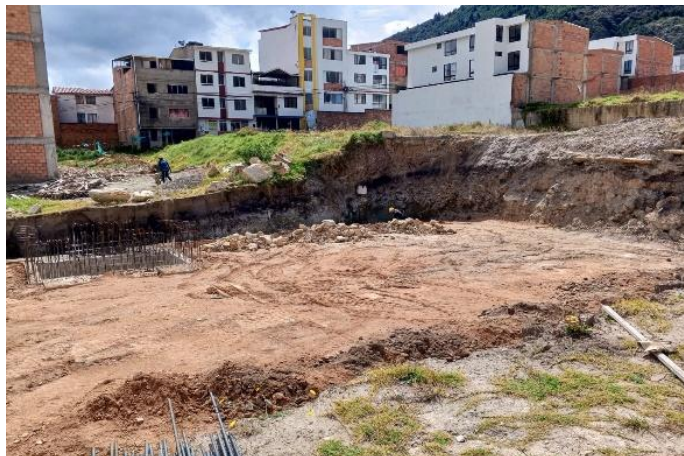
##### *Aplicación de material de relleno*

Se ejecutó la actividad de aplicación de material de relleno para la preparación del terreno destinado a la losa de cimentación. El proceso constructivo se desarrolló de la siguiente manera:

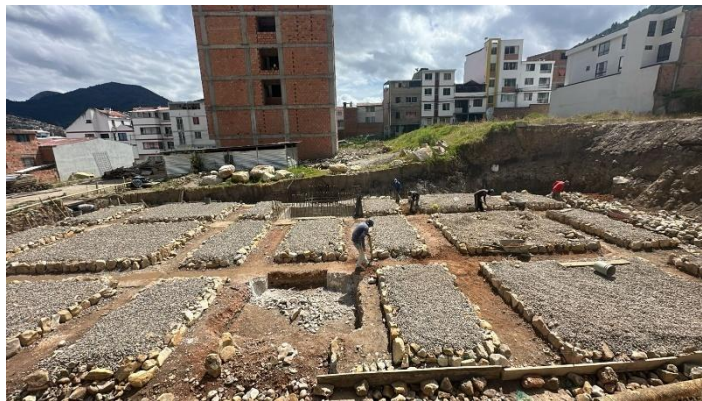
*Supervisión de material pétreo para losa de cimentación*

El día 5 de agosto se culminó la construcción del soporte estructural (colchón de apoyo) destinado a recibir la placa de cimentación debido a que las dimensiones de la placa (1.00 x 1.20 m) difieren de las vigas, fue necesario diseñar un sistema de soporte especializado que

garantizara la transferencia adecuada de cargas, el colchón de apoyo, con un espesor uniforme de 0.30 m, fue conformado mediante la colocación de material pétreo seleccionado, el triturado que se utilizó para el camino donde irán las vigas fue de  $\frac{3}{4}$  de pulgada, garantizando que las especificaciones proporcionadas se cumplan a cabalidad

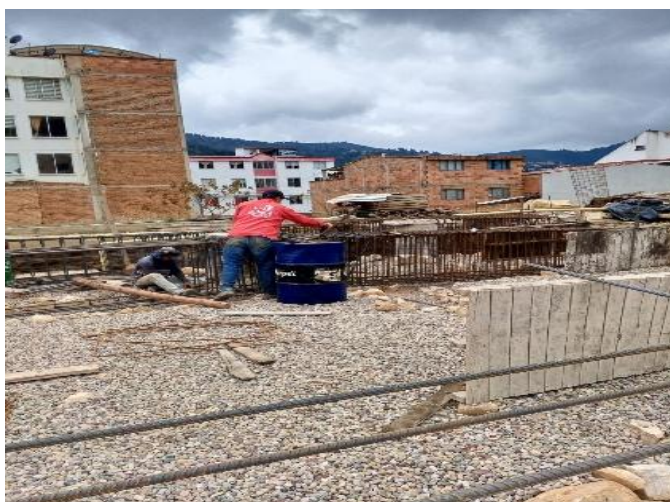
#### *Armado viga de cimentación*

El día 8 de agosto se inició el proceso de armado de los pórticos 7 y 8, realizándose una supervisión exhaustiva para garantizar el cumplimiento de las especificaciones técnicas y normativas. Las actividades de control incluyeron:

Se confirmó que todos los elementos de acero se encontraban libres de oxidación, contaminantes o defectos, y que su manipulación y colocación seguían los protocolos establecidos para garantizar la integridad estructural.

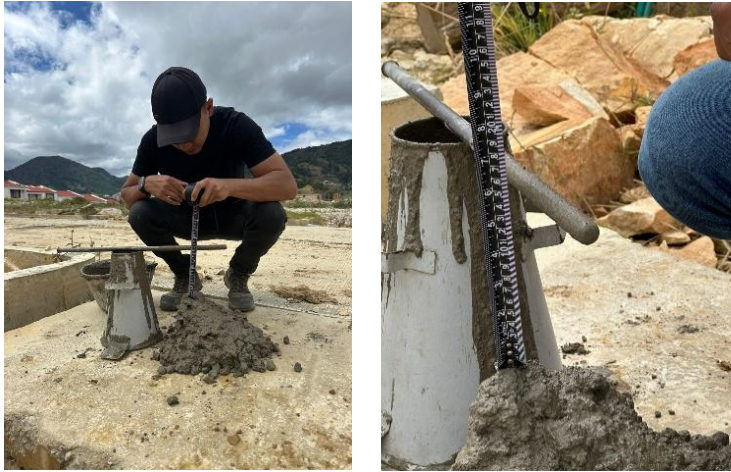
#### *Ensayo de asentamiento del concreto*

Se ejecutó el ensayo de consistencia mediante el método del cono de Abrams, siguiendo el procedimiento estándar:

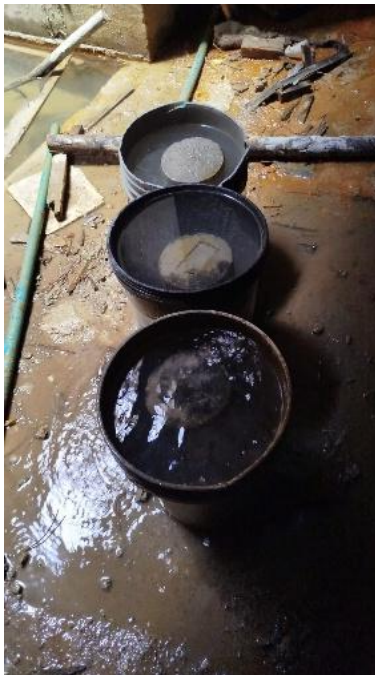
**Ilustración 46***Cilindros para prueba de resistencia*

**Control de calidad mediante ensayos de cilindros de concreto**

Para verificar el cumplimiento de la dosificación especificada, se realizaron ensayos de resistencia en cilindros de concreto:

Todos los especímenes fueron revisadas según los estándares técnicos del proyecto, garantizando que el concreto cumpla con los requerimientos de diseño, Para verificar el desarrollo de resistencia del concreto según lo especificado, se estableció el siguiente cronograma de rotura de cilindros:

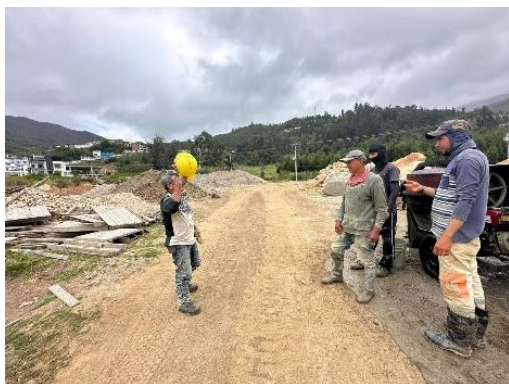
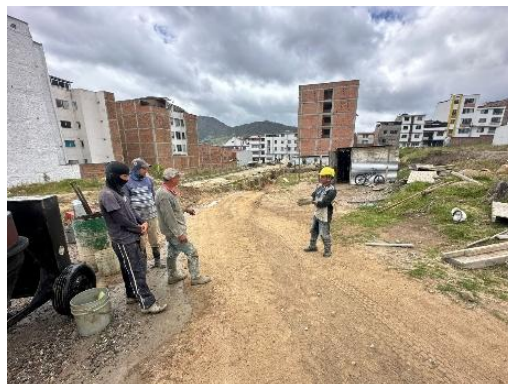
#### **Ilustración 48**

*Charla y tabla de seguimiento a EPP*

El día 11 de junio se llevó a cabo la segunda charla de seguridad dirigida al personal de la obra Cappadocia. Esta capacitación se centró en tres ejes fundamentales:

- Uso correcto de los Elementos de Protección Personal (EPP)
- Importancia de las pausas activas
- Identificación de riesgos específicos en la obra

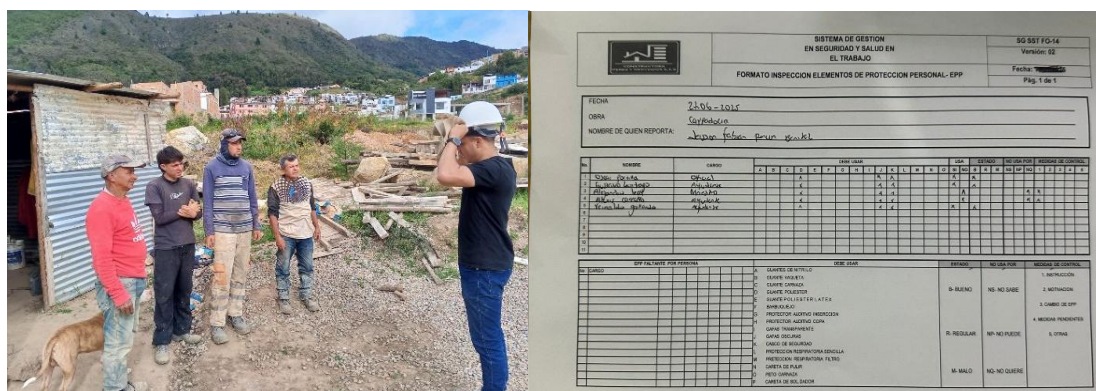
### Ilustración 49

#### *Charla y tabla de seguimiento a EPP*

El 27 de junio se llevó a cabo la charla periódica sobre el uso correcto de los elementos de protección personal (EPP). De manera paralela, se realizó un seguimiento al cumplimiento de estas normas en campo, identificando que dos trabajadores no portaban el equipo requerido.

Como medida correctiva, y en coordinación con el ingeniero residente, se procedió a brindar una instrucción individual reforzada a los colaboradores, reiterando la importancia de cumplir con los protocolos de seguridad establecidos.

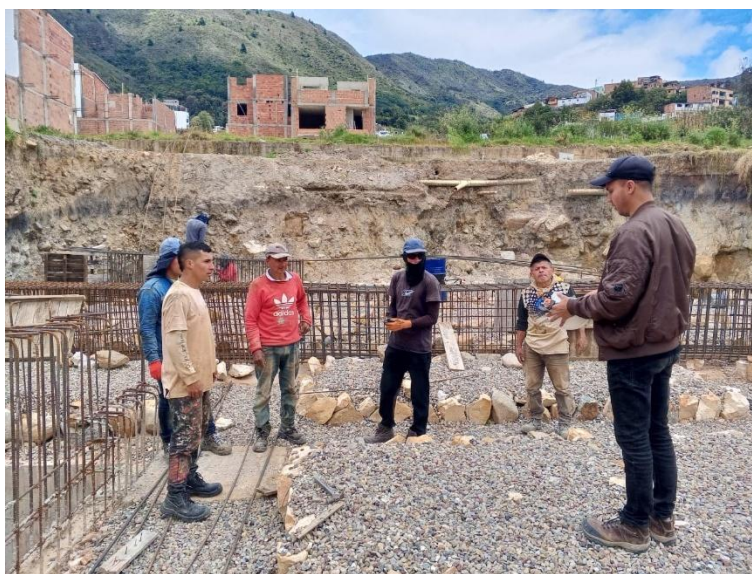
### **Ilustración 51**

*Charla y tabla de seguimiento a EPP*

El 8 de agosto se realizó la charla periódica sobre el correcto uso de los Elementos de Protección Personal (EPP). Paralelamente, se efectuó una supervisión en campo que permitió verificar el cumplimiento del personal.
