**Práctica Empresarial como Auxiliar De Ingeniería En la Empresa Constructora  
Pérez y Asociados S.A.S Ubicada En La Ciudad De Pamplona, Norte De Santander.**

**Universidad de Pamplona**  
**Facultad de Ingeniería y Arquitectura**  
**Departamento de Ingeniería Ambiental, Civil y Química**  
**Programa Ingeniería Civil**  
**Pamplona**  
**2025**

**Trabajo de Grado para Optar el Título de Ingeniero Civil**

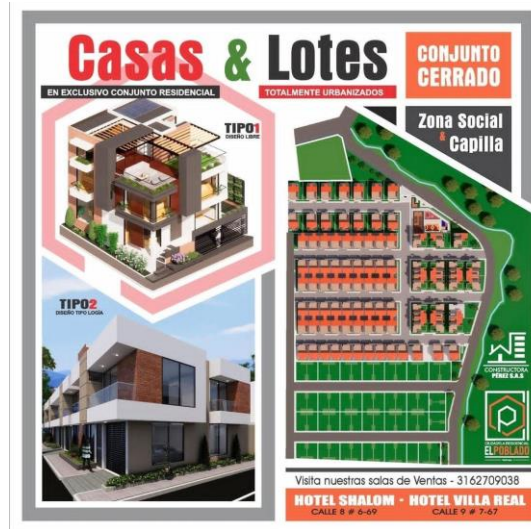
**Figura 4**  
*Distribución del conjunto residencial el Poblado.*

Nota. La figura muestra las tipologías de viviendas y la distribución del lote. Tomado de

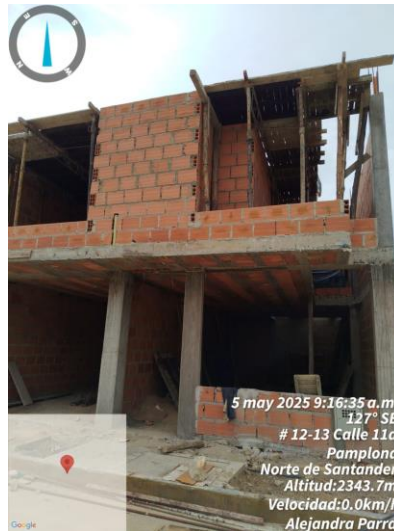
*Estado de avance en la vivienda B41 al 5 de mayo.*

En dicha visita se logró evidenciar un avance significativo de la vivienda B41 con motivo de inicio de obra antes de lo previsto, por intereses personales de los propietarios de la vivienda, la fecha de inicio fue el 1ro de abril del presente año, con un amplio personal de trabajo para lograr grandes avances en poco tiempo, logrando así para el 5 de mayo del presente año un avance de inicio de formaleta para la losa del 3 piso como se evidencia en la figura 7.

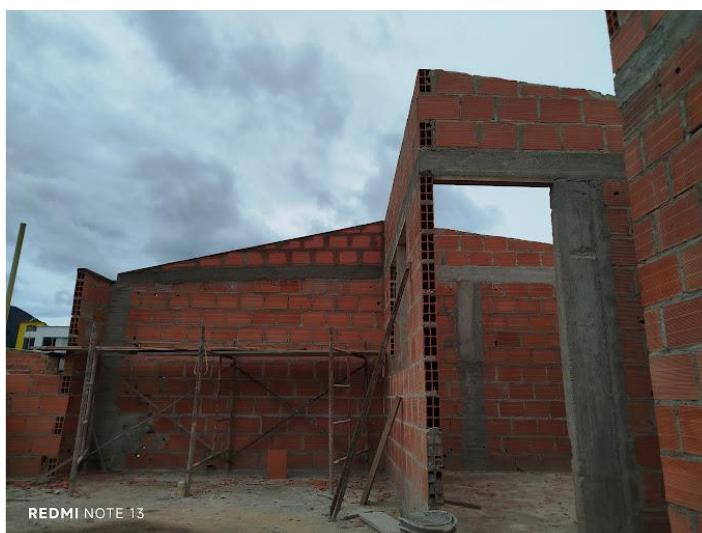
*Proceso constructivo de viga corona y cuchillas*

Los detalles estructurales de la cimentación, en el primer y segundo nivel se desarrollaron de acuerdo a las indicaciones del plano estructural según lo manifiesta la empresa y el personal de la obra. En detalles de cimentación se hizo uso de acero de 5/8 para todas las parrillas de las zapatas, estas contaban con separaciones que variaban según cada elemento, estos

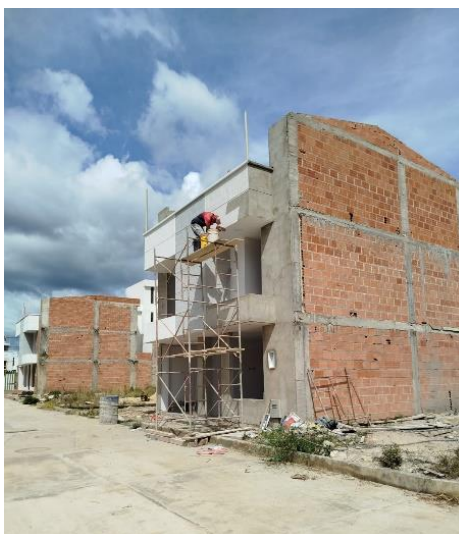
*Proceso constructivo de acabados vivienda B41*

Procesos de acabados en obra gris como lo son el pañete en toda la vivienda, la aplicación de estuco, dicho estuco consta de la mezcla de 1 de yeso por 2 de caolín, además de incluir un balde de cemento gris de uso general y adicionar agua para la creación de la pasta, este solo se aplicó en primer y segundo nivel solamente dado que aún no se contaba con la cubierta de la vivienda y por ende no se pudo aplicar el estuco en el tercer nivel. Además, se realizó la aplicación de graniplast en fachada y vacíos, este material es una pasta con pequeñas partículas que generan textura al momento de la aplicación, adicionalmente se desarrolló la tubería y posterior cableado eléctrico, así como también la instalación de tuberías sanitarias con su

respectiva verificación para evitar la presencia de fugas para la posterior aplicación de ante pisos en toda la vivienda.

**Nota.** En la imagen se evidencia el estado final de la vivienda al momento de finalizar la práctica.

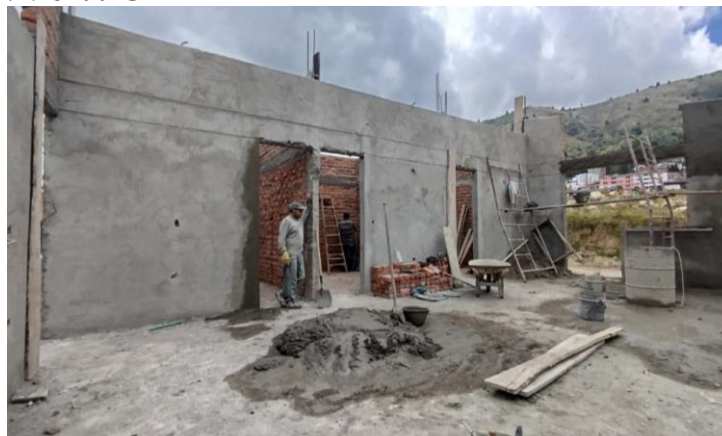
**Figura 16**  
*Proceso de pañetes vivienda C27*

En este periodo de tiempo se realizó acompañamiento a procesos estructurales como cimentación, por medio de zapatas, armado de vigas y columnas cumpliendo con las especificaciones dadas en los planos estructurales por el ingeniero, proceso de fundida para todos los elementos estructurales haciendo uso de cemento alion, instalación de tuberías sanitarias y posteriormente se inició la mampostería con ladrillo cocido, al finalizar la mampostería se elaboró viga corona y se dio inicio a pañetes internos y en fachada.

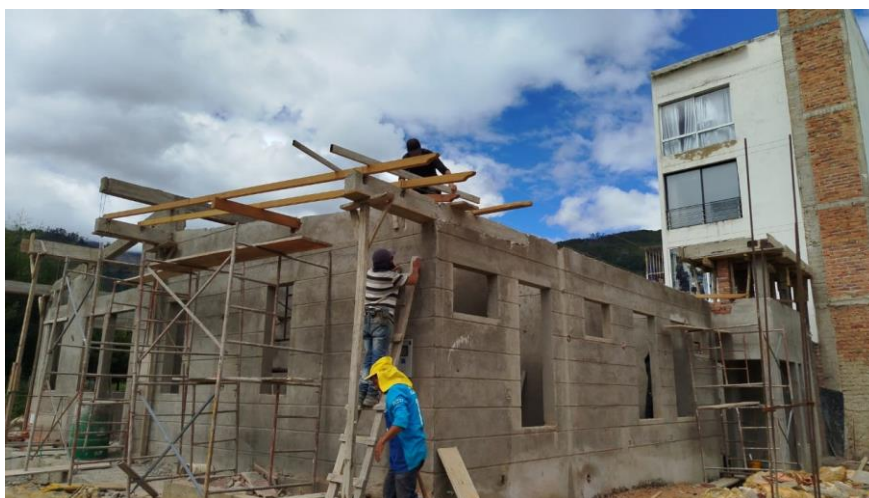
*Proceso de cubierta vivienda C27*

De manera simultánea se inició la instalación de tubería hidráulica, tubería y cableado eléctrico y conexiones de gas por parte de la empresa Gases del oriente, al contar con todas las tuberías instaladas se procedió con los ante pisos para toda la vivienda, para finalmente hacer la ubicación de madera para la instalación de machimbre como cubierta de la vivienda.

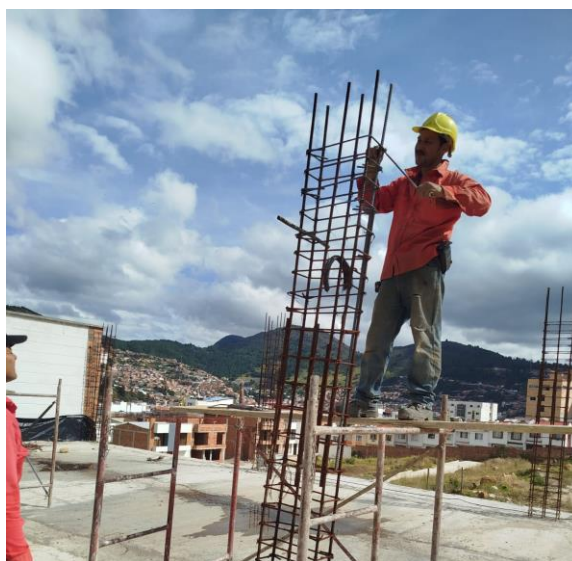
*Proceso de armado de columnas en zona social y evidencia del acero.*

Para dar inicio a las actividades de la zona social se logra evidenciar que el acero de refuerzo para las columnas se había dejado desde tiempo atrás que se realizó la fundida de la losa para el tercer piso, donde se logra evidenciar que el acero ya presentaba corrosión pues que se encontraba expuesto al ambiente sin ninguna protección, lo que puede traer como consecuencia reducción progresivamente del diámetro de las barras de refuerzo, disminuyendo su capacidad resistente. Como solución se realizó corte del acero dejando únicamente la parte que no evidenciaba corrosión y 90cm para realizar traslape y en esta sección se cepillado manual con el fin de remover y limpiar la mayor cantidad de corrosión posible.

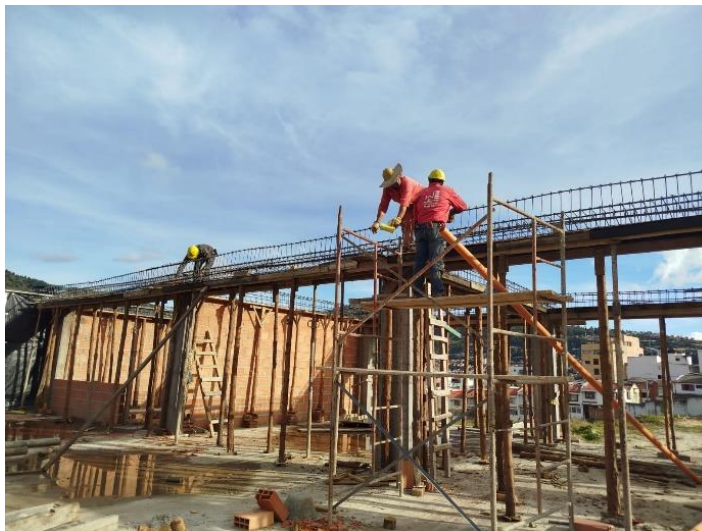
*Proceso constructivo viga canal y viga corona zona social*

Para los elementos en concreto se empleó cemento Alión (Corona), diseñado para alcanzar una resistencia especificada de 3500 MPa, garantizando el desempeño estructural y la

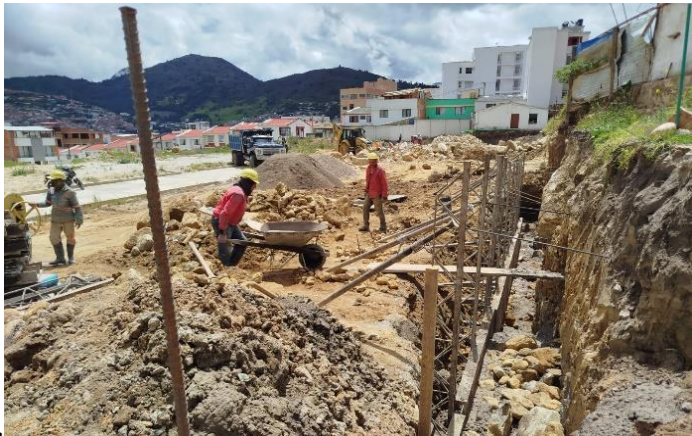
**Figura 27.**  
*Proceso constructivo muro de contención*

De manera complementaria, se llevó a cabo la ejecución del muro de contención destinado a estabilizar y delimitar los lotes tipo villa A1, A2, A3, A4, A5, A6 y A7, ubicados en la parte superior del conjunto y adyacentes al lote proyectado para desarrollo de vivienda multifamiliar. Dentro del proceso constructivo se evidencio la falta de material para la formaleta del muro de contención, además la fundida de dicho muro se desarrolló de forma manual, motivo por el cual esta actividad se extendió por más tiempo del esperado, trayendo como consecuencia juntas frías en los pegues de concreto con motivo de desarrollar esta actividad en varios días de trabajo, como solución se planteó y realizó limpieza y humedecimiento diario sobre el concreto ya seco y la aplicación de una lechada de cemento con el fin de sellar poros y permitir una mejor adherencia del nuevo concreto.

El desarrollo de este muro de contención se desarrolló con cemento Alion (corona) con una resistencia de 24MPa. El uso de Cemento de Uso General - UG ALIÓN para la elaboración de concreto y morteros de mampostería estructural, o para elaborar elementos no estructurales, debe seguir los requisitos dados en la Norma Sismo Resistente Colombiana vigente, las normas NTC 3318 para producción de concreto y NTC 3329 para morteros de mampostería estructural. Use agua y agregados de buena calidad y sin contaminantes, que cumplan con la norma técnica aplicable.(Alion, 2024)

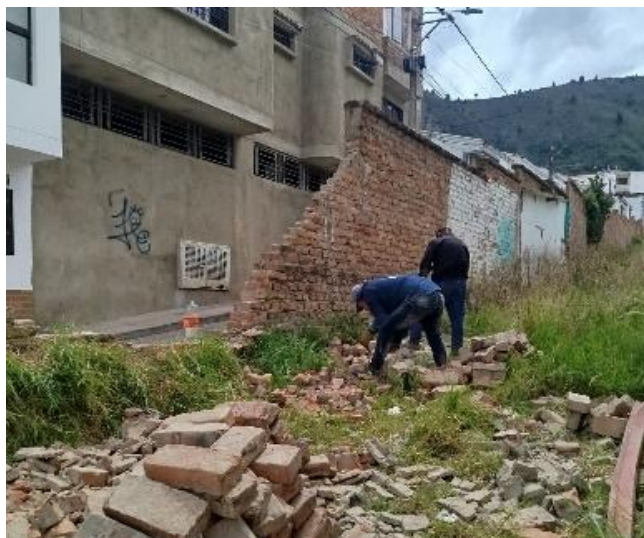
*Demolición de muro de cerramiento calle 11F*

Adicionalmente, se ejecutó la demolición del muro en ladrillo cocido que conformaba el límite del conjunto frente a la calle 11F del barrio Augusto Ramírez, con el fin de permitir el desarrollo de la ampliación proyectada para esta vía y mejorar la visibilidad del avance de obra. No obstante, por razones de seguridad operativa y protección del personal, fue necesario implementar un nuevo cerramiento provisional dentro del perímetro del proyecto.

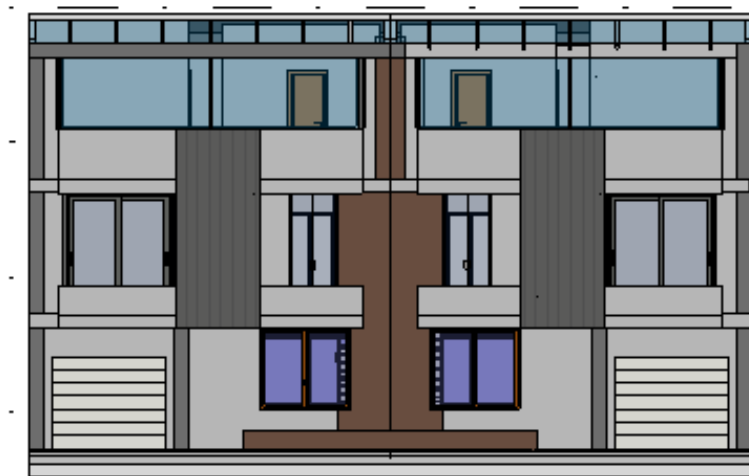
**Figura 35**  
*Proceso de creación del modelado en Revit*

Finalmente se agregó materiales a cada uno de los elementos como, zócalos para los detalles de enchape en fachada, metal para los marcos de las ventanas y sus respectivos vidrios, madera para puertas, destacando que para algunos fue necesario la creación y modificación de las familias previamente descargadas, dentro de las modificaciones hechas a dichas familias se destaca las medidas de las ventanas y puertas. Adicionalmente fue necesario la elaboración desde cero de la barra de la cocina y de las escaleras.

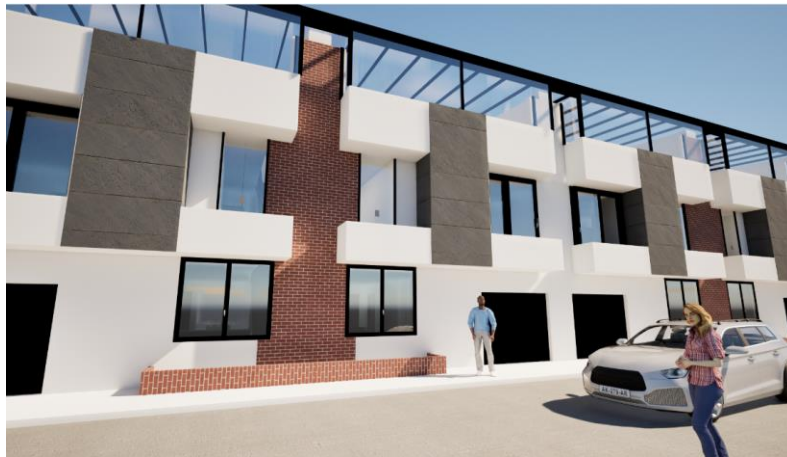
*Modela en Revit de la vivienda B41*

Se amobló la vivienda y se agregaron pequeños detalles que complementan los espacios y distribuciones de la vivienda B41 para posteriormente realizar el renderizado del proyecto por medio del software twinmotion, el cual es un visualizador de modelos en 3D, de donde se extraen imágenes de referencia que se evidencian a continuación.

*Nota.* La anterior imagen muestra detalles del modelado en Revit. Ver en el apéndice F

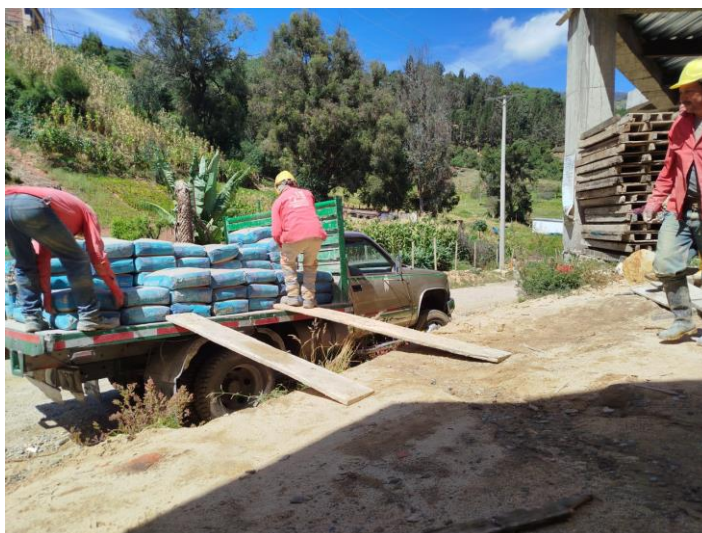
*Descargue de material en obra.*

Durante las actividades de descargue y almacenamiento se verificaron las condiciones físicas de cada uno de los bultos de cemento, asegurando la integridad de las bolsas y su correcta disposición sobre estibas para prevenir el contacto con la humedad y la pérdida de material. Se controló que las pilas de almacenamiento no superaran los 10 sacos, conforme a las buenas prácticas de manejo de materiales.

Asimismo, se realizó supervisión constante en obra para evitar el deterioro prematuro del producto por exposición a la humedad, y se garantizó que, una vez abierta la bolsa, su contenido fuera utilizado en su totalidad, evitando su exposición al ambiente y la consecuente disminución en la calidad como lo indica el título de la NSR10.
