Práctica Empresarial como Auxiliar del Ingeniero Residente en el proyecto de “Adecuación del Coliseo Juan Conde” en el Municipio de Chitaga, Norte de Santander y Apoyo en Laboratorio e Informes de Suelos para Obraambiente S.A.S

Trabajo de Grado para Optar el Título de Ingeniero Civil

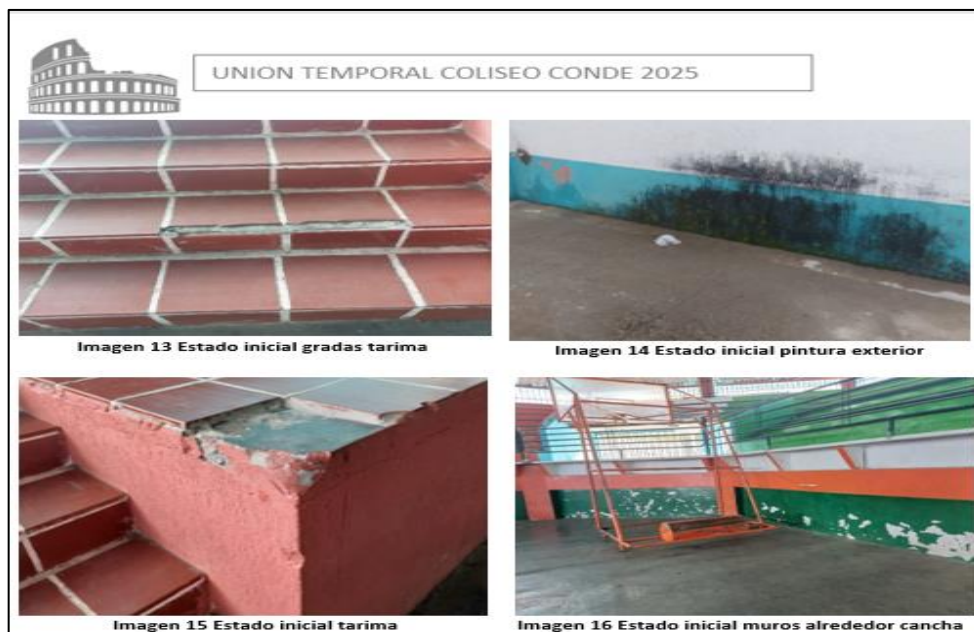
*Formato para registro fotográfico del estado actual y del desarrollo de las actividades en la adecuación del coliseo Juan Conde en el municipio de Chitaga NS*

*Nota.* El registro fotográfico evidencia el estado inicial de diferentes elementos constructivos del Coliseo Conde, donde se identifican deterioros en las gradas de la tarima,

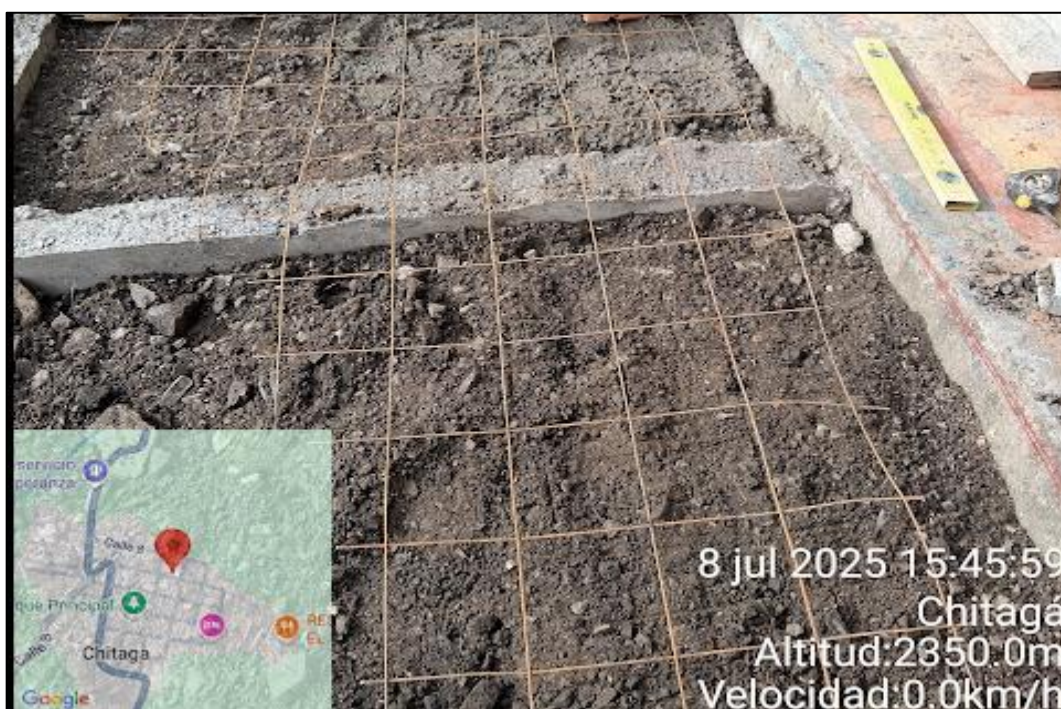
### **Figura 10**

*Interfaz de la aplicación que se usó para la toma de evidencias fotográficas en la adecuación del coliseo Juan Conde en el municipio de Chitaga NS.*

*Nota.* Las imágenes presentadas corresponden al registro fotográfico inicial realizada en el Coliseo Conde, mediante el uso de una interfaz digital que permitió documentar con precisión el estado de gradas, tarima, pintura exterior y muros perimetrales. Esta evidencia constituye un insumo fundamental para el diagnóstico técnico y la planificación de las actividades de adecuación.

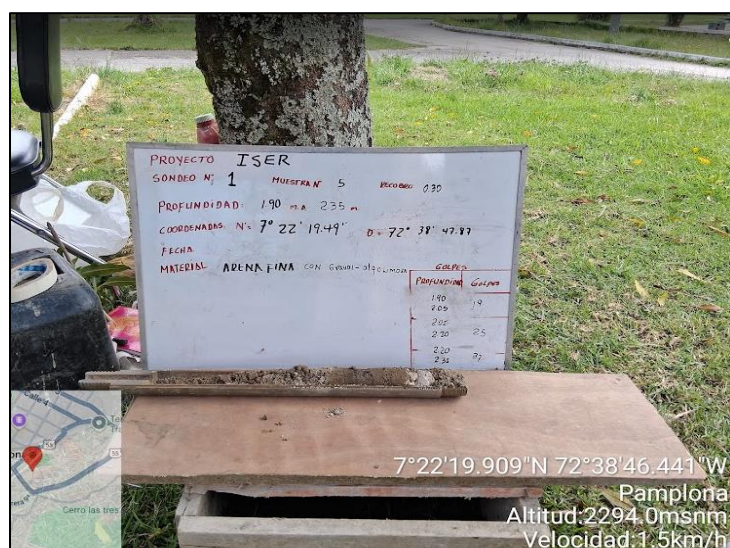
**Figura 21**

*Etiquetada e identificación, coordenadas, profundidad y fecha de las muestras extraídas.*

*Nota.* La presente tabla registra la etiquetada e identificación de las muestras de suelo, incluyendo sus coordenadas, profundidad y fecha de extracción, con el fin de asegurar la trazabilidad y confiabilidad de la información obtenida en campo.

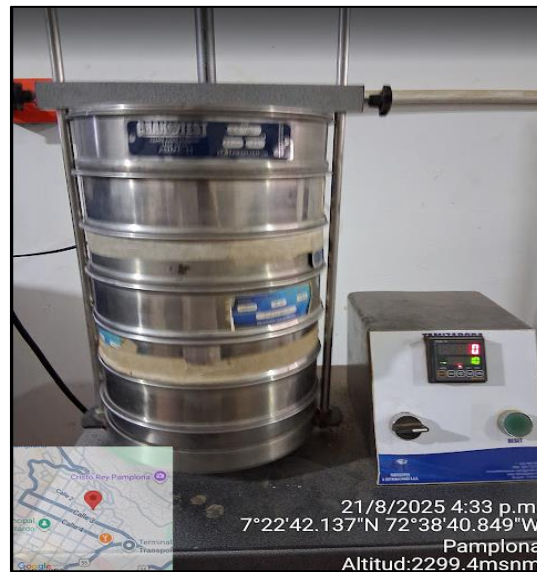
*Equipo tamizado mecánico y serie de tamices-ensayo granulometría.*

*Nota.* El presente esquema muestra el equipo de tamizado mecánico y la serie de tamices empleados en el ensayo de granulometría, utilizado para determinar la distribución de tamaños de partículas en las muestras de suelo y garantizar la clasificación adecuada del material según normativas técnicas.

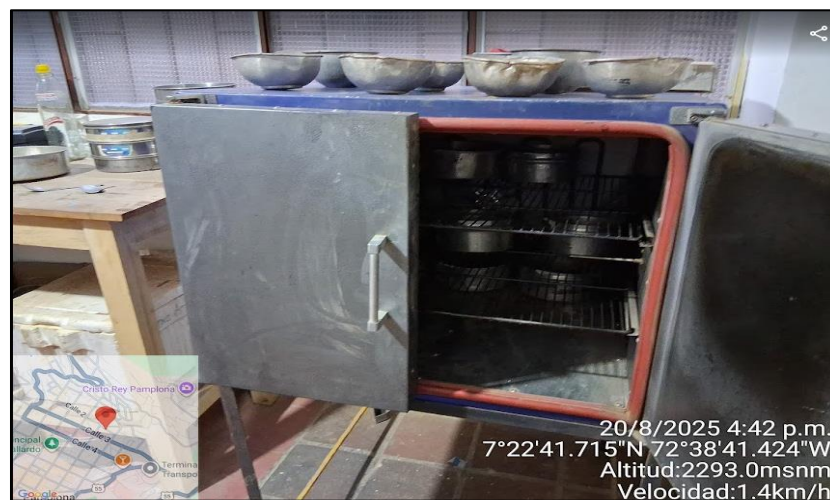
*Horno de secado de muestras en laboratorio.*

*Nota.* El presente registro corresponde al uso del horno de secado de muestras en laboratorio, equipo fundamental para la determinación del contenido de humedad en los suelos y el aseguramiento de la confiabilidad en los ensayos geotécnicos.

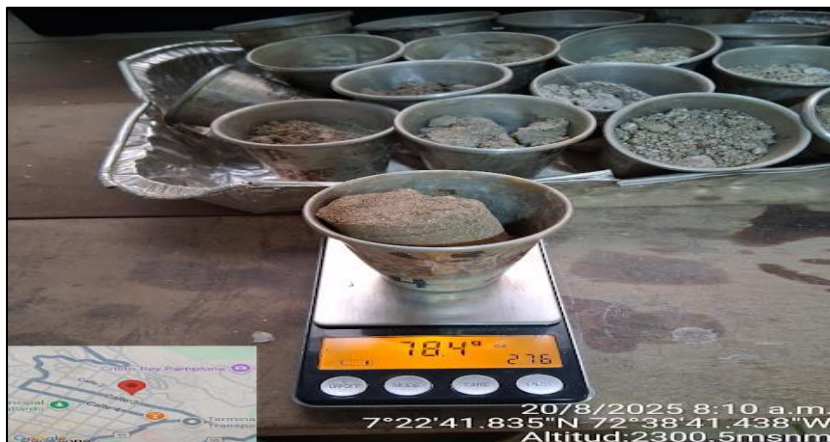
*Balanza de precisión para determinación de masas en laboratorio*

*Nota.* El presente registro corresponde al uso de la balanza de precisión en laboratorio, instrumento esencial para la determinación exacta de masas en muestras de suelo y materiales, garantizando la confiabilidad de los resultados obtenidos en los ensayos.

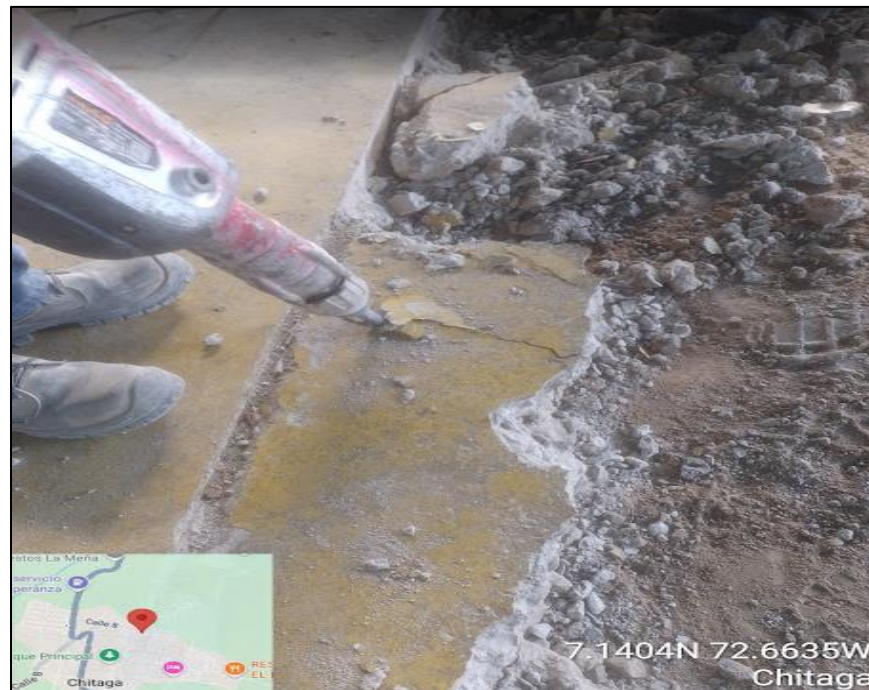
## Figura 28

*Inicio demolición placa en mal estado en el Coliseo Juan Conde – Chitagá, N.S.*

*Nota.* De acuerdo a las fuertes lluvias presentada en el municipio de Chitagá, se iniciaron las actividades en la zona interior alternándolas con la de la parte exterior cuando el clima mejoraba

Durante la demolición de la placa de concreto en la pista exterior del coliseo se encontró una losa antigua de 10 cm de espesor y un área aproximada de 60,3 m<sup>2</sup>, la cual se hallaba en completo deterioro, la cual no estaba contemplada en el contrato, situación que fue informada al contratista.

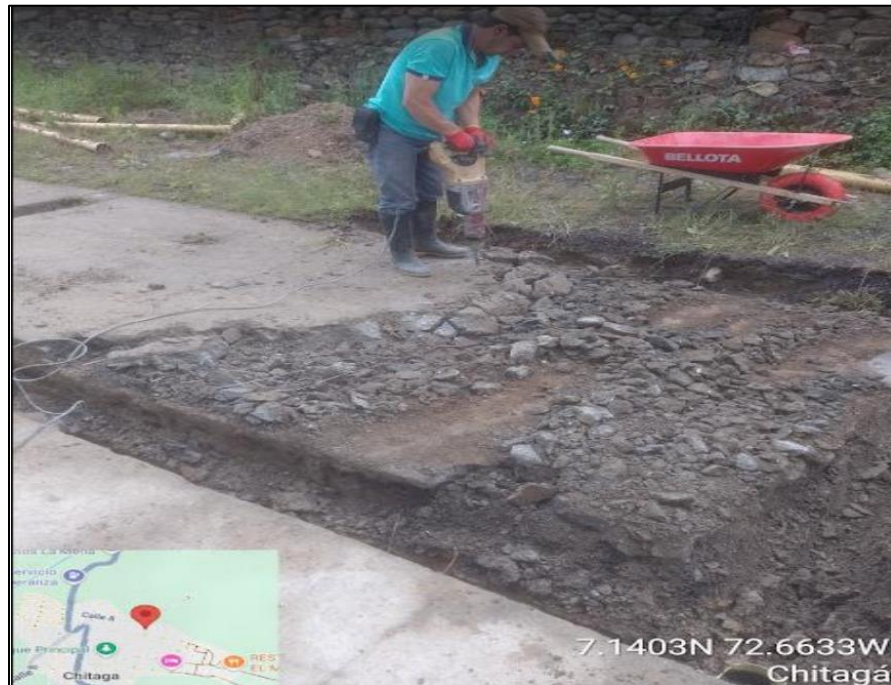
*Nota.* Durante la excavación de material común en la zona de urbanismo se encontró una losa antigua de 10 cm de espesor y un área aproximada de 42,3 m<sup>2</sup>, la cual se hallaba en completo deterioro, por lo que fue demolida y reportada al contratista. La inspección técnica se realizó con el fin de verificar la correcta delimitación de ejes y niveles en dicha excavación.

Durante la excavación de material común en la zona de urbanismo se encontró una losa antigua de 10 cm de espesor y un área aproximada de 42,3 m<sup>2</sup>, en la zona de urbanismo, la cual se hallaba en completo deterioro, todo se registró para la actualización del presupuesto y memorias de cantidades.

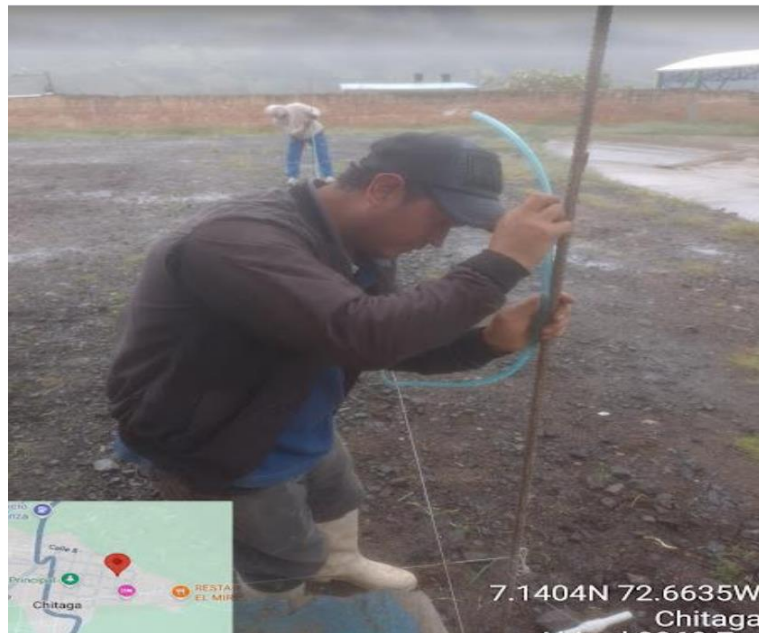
Se realizó la verificación de los ejes y niveles para el encofrado y fundición de las huellas en concreto. De igual manera, se llevaron a cabo las mismas labores para la fundición de las placas exteriores e interiores en concreto de 3000 psi y para la instalación de la malla electrosoldada, el concreto se determinó de acuerdo con las tablas establecidas de dosificación de concreto, para esta mezcla se usó la dosificación de 1:2:3, garantizando la resistencia y calidad requerida para la obra. Asegurando la correcta ejecución de las actividades de acuerdo con las especificaciones del proyecto. Asimismo, se efectuó la supervisión de las limpiezas en el canal de aguas lluvias, así como en las cajas de inspección y tuberías de evacuación de aguas pluviales.

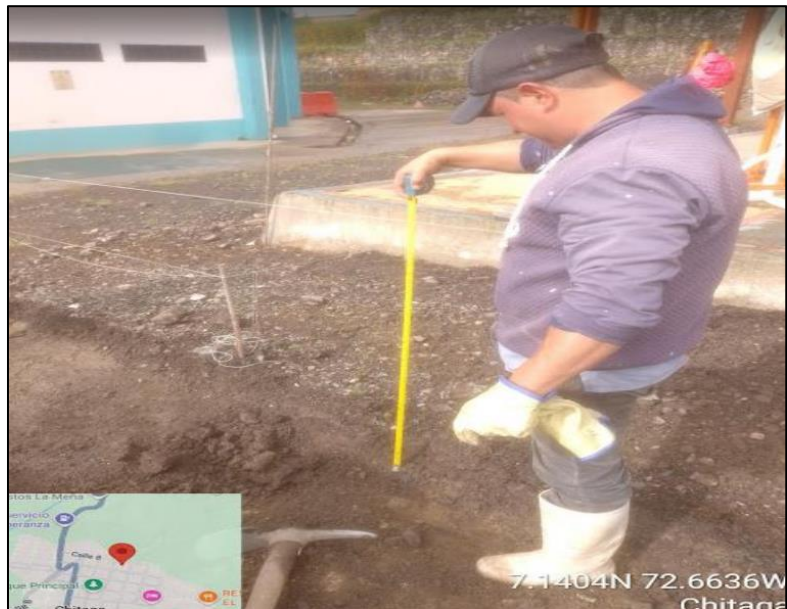
**Figura 31**

*Verificación de niveles y ejes área urbanismo en el Coliseo Juan Conde – Chitagá, N.S*

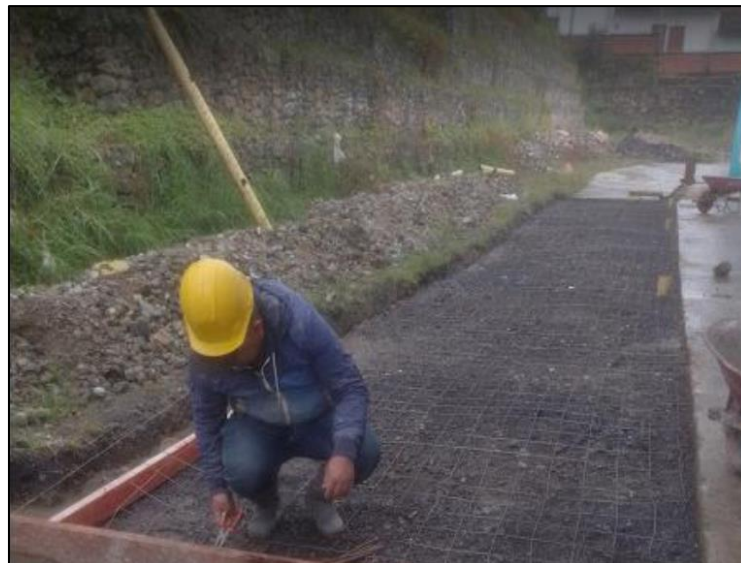
Se efectuó la supervisión del mantenimiento de las cajas de inspección y de la instalación de la tubería de 4" con sus accesorios, verificando que cumpliera con la pendiente correspondiente del 2 %. Asimismo, se realizó la verificación de los ejes y niveles para el encofrado y fundición de la placa de la pista de patinaje y de la placa semicircular. De igual manera, se llevaron a cabo las mismas labores para la fundición de las placas exteriores e interiores en concreto de 3000 psi y para la instalación de la malla electrosoldada, asegurando la correcta ejecución de las actividades de acuerdo con las especificaciones del proyecto.

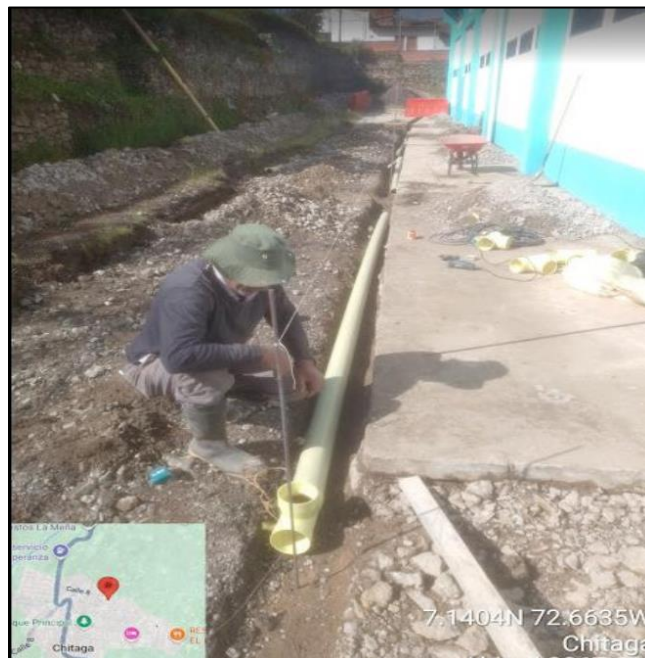
### **Figura 33**

*Verificación de pendiente y niveles para instalación tubería 4" en el Coliseo Juan Conde – Chitagá, N.S.*

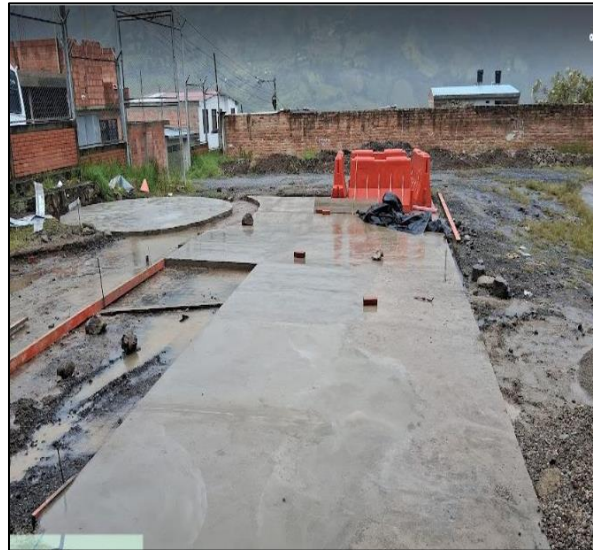
Se hizo seguimiento a los procesos constructivos tales como la realización de rellenos, instalación y control de niveles, y la fundición en concreto de la rampa, así como a las actividades relacionadas con la pintura de los muros exteriores, columnas y el muro ubicado debajo de las gradas internas del coliseo. Asimismo, se supervisaron las labores de recalqué de las cajas de inspección y la fundición de sus tapas en concreto, con el fin de garantizar que las dimensiones y las cantidades de obra correspondieran a las establecidas en el contrato.

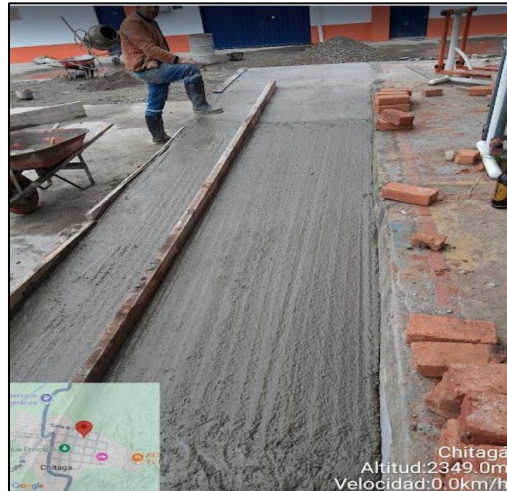
*Nota.* Se realizó la supervisión de la correcta alineación de los ejes y de la dosificación del concreto, la cual debía ser de 1:2:3 (cemento, arena, grava) con el fin de garantizar una resistencia de 3000 psi, así como el control del espesor de la placa correspondiente a la rampa.

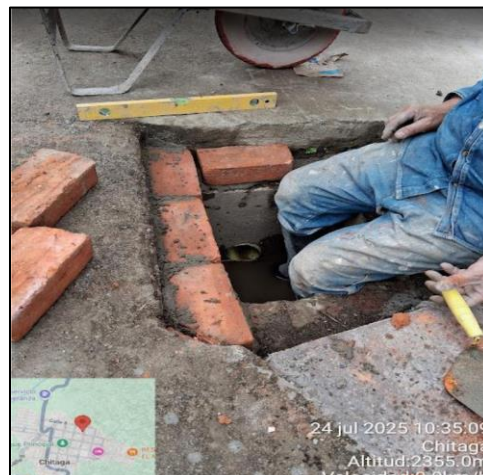
**Figura 36**

*Recalce y mantenimiento de cajas de inspección en el Coliseo Juan Conde – Chitagá, N.S*

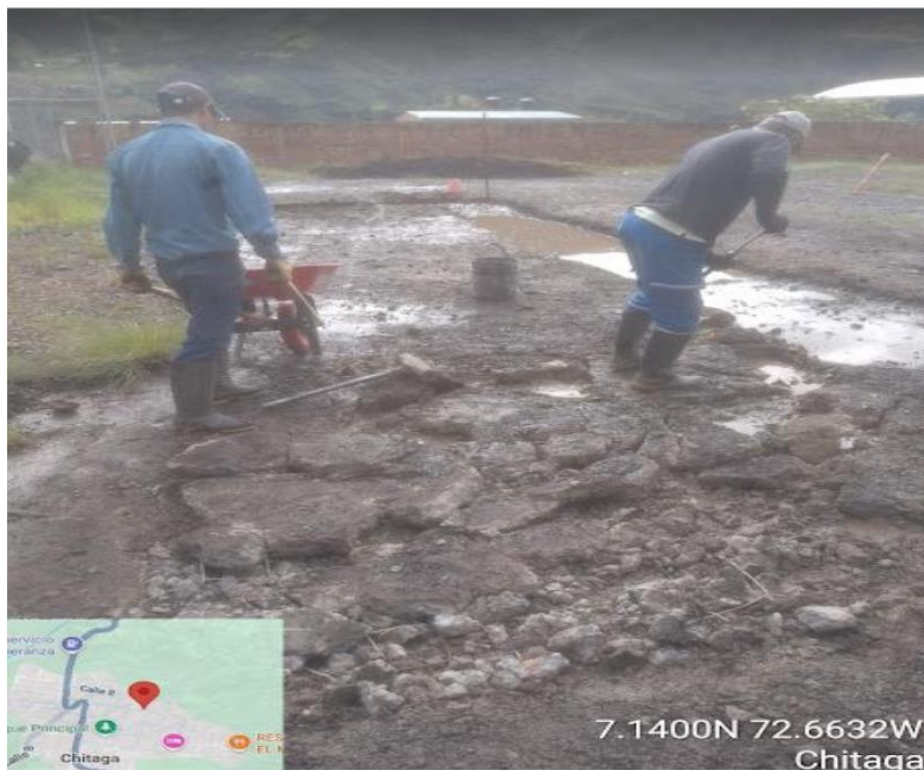
### **Figura 38**

*Placa encontrada durante la excavación área urbanismo en el Coliseo Juan Conde – Chitagá*

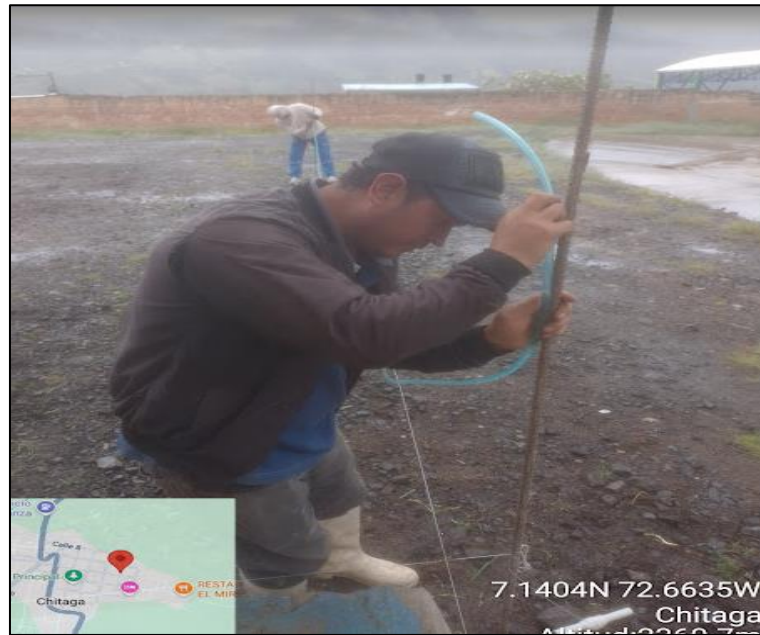
*Nota.* El registro corresponde al control en campo realizado sobre las labores iniciales de excavación, verificación de cotas y replanteo de ejes en el coliseo Juan Conde, ubicado en Chitagá, Norte de Santander, garantizando el cumplimiento de los parámetros constructivos establecidos.

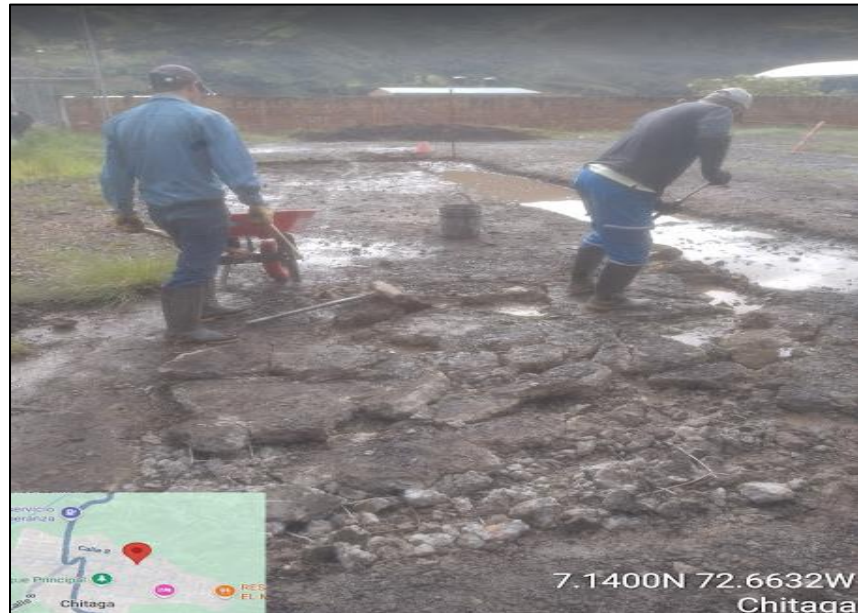
*Nota.* En la Figura se observa una losa adicional bajo la placa a demoler, la cual no estaba contemplada en el contrato, situación que fue informada al contratista.

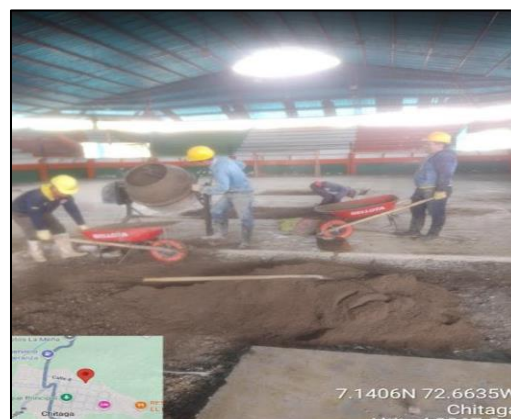
### Figura 44

*Preparado de mezcla concreto 3000 psi (placa pista exterior e interior)- Coliseo Juan Conde, Chitaga NS.*

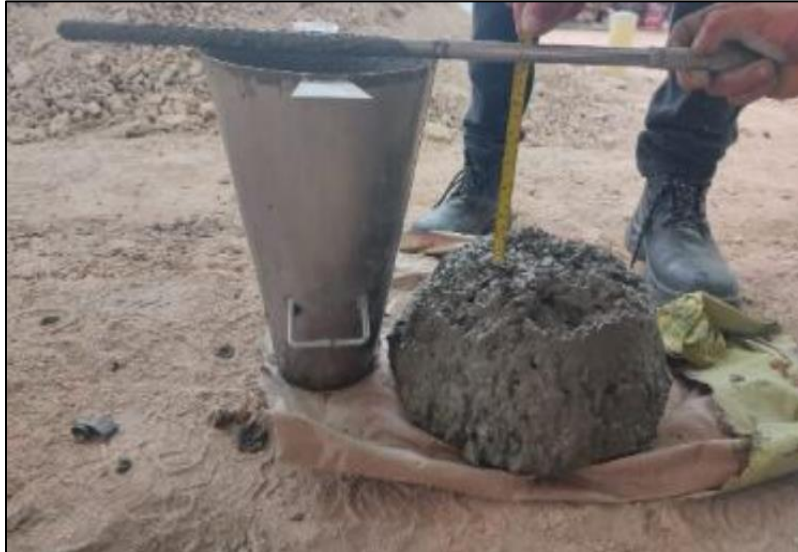
Se comprobó que la mezcla empleada correspondiera a la dosificación 1:2:3, necesaria para alcanzar un concreto de 3000 psi, y que las losas mantuvieran el espesor proyectado de 0,10 m. Durante estas labores se instaló la malla electrosoldada y se llevó a cabo la fundición de las placas exteriores e interiores, verificando además que contaran con un bombeo del 1% para garantizar el adecuado escurrimiento de aguas. Finalmente, se revisaron los ejes y niveles en el encofrado y la fundición, asegurando la correcta ejecución conforme a las especificaciones técnicas del proyecto.

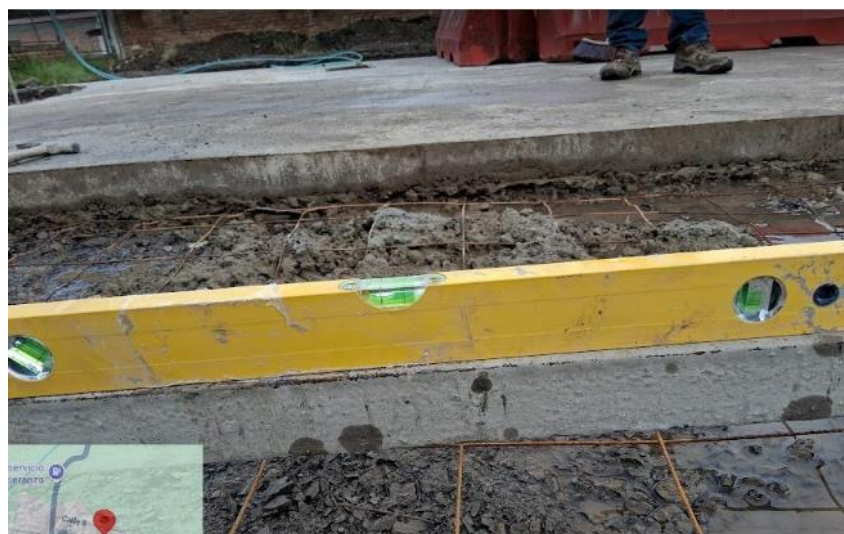
Se verificó que los procesos de relleno se ejecutaran conforme a las dimensiones y niveles establecidos en los planos, asegurando la adecuada compactación y uniformidad del terreno. En la fundición en concreto de la rampa se comprobó que la resistencia y dosificación correspondieran a las especificaciones técnicas del proyecto, garantizando su estabilidad y funcionalidad.

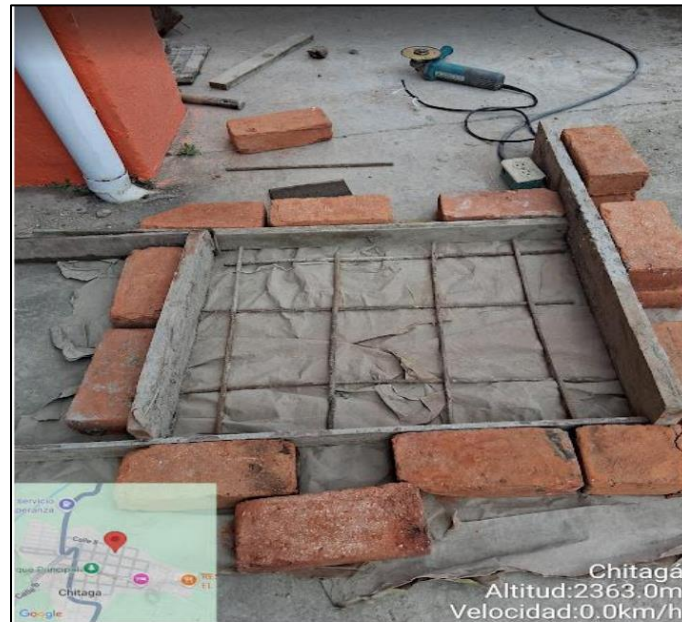
**Figura 48**

*Verificación de dimensiones, espaciamiento acero y diámetro acero- Coliseo Juan Conde, Chitaga NS.*

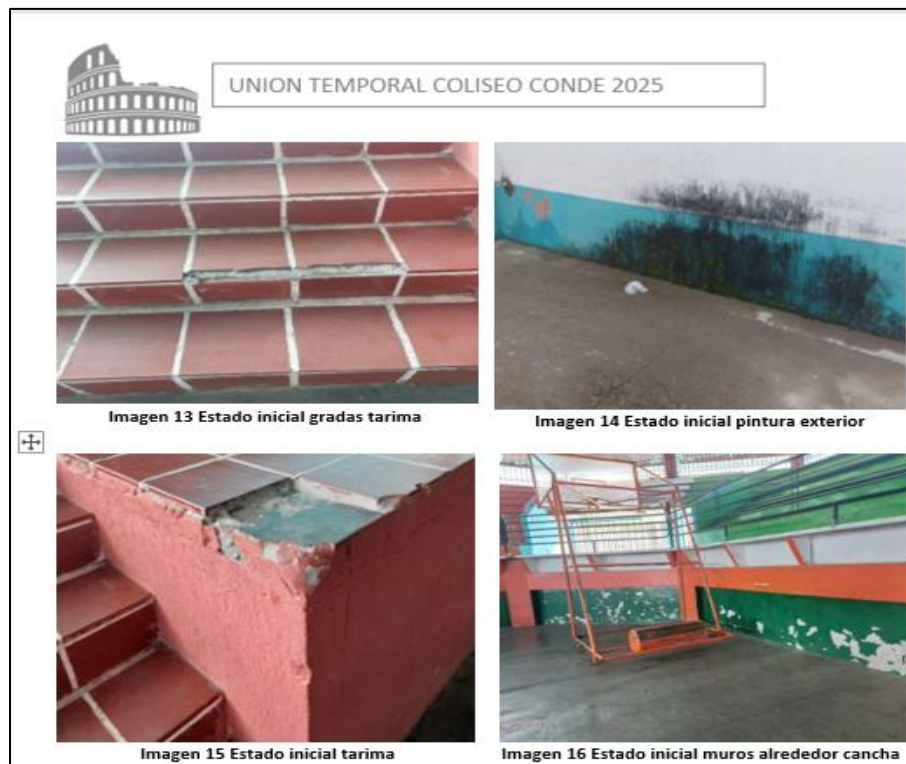
## Figura 50

*Registro fotográfico estado del coliseo Juan Conde, Chitagá N.S.*

Se efectuó la documentación de las actividades constructivas mediante registros fotográfico, con el fin de llevar un control detallado de la calidad de los procesos ejecutados. Estos registros permitieron evidenciar el cumplimiento de las especificaciones del proyecto, identificar hallazgos relevantes y respaldar las recomendaciones realizadas durante la supervisión técnica.

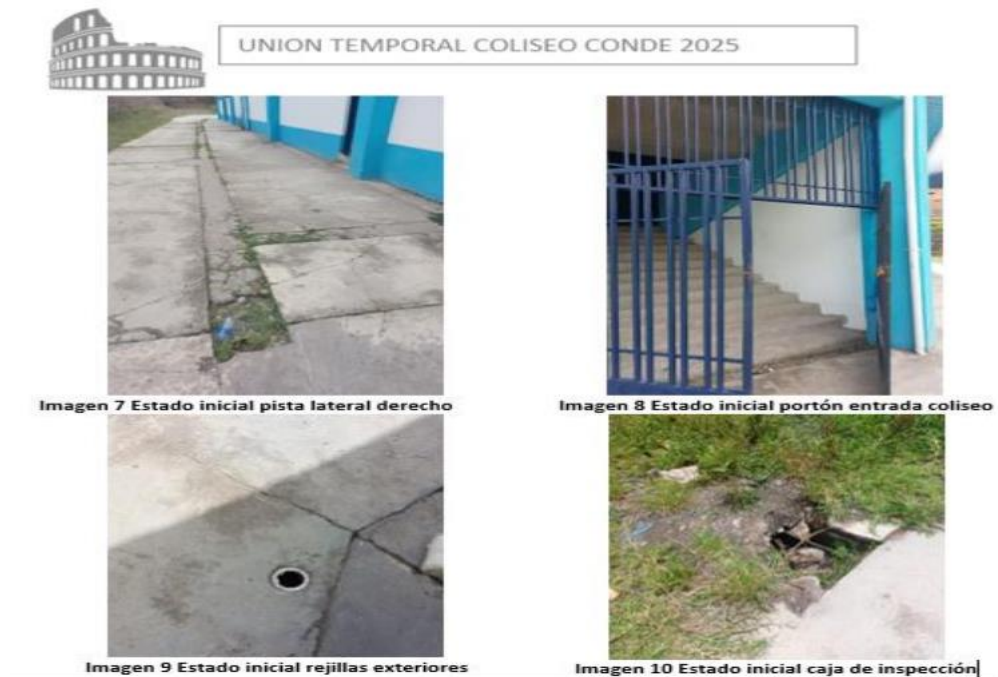
Se levantó registro fotográfico de las actividades realizadas, incluyendo la fundición de concreto, el encofrado y la instalación de la malla electrosoldada, con el propósito de llevar un control detallado de la calidad de los procesos ejecutados. Estos registros permitieron verificar el cumplimiento de las especificaciones del proyecto, identificar aspectos relevantes durante la ejecución y respaldar las recomendaciones emitidas en la supervisión técnica.

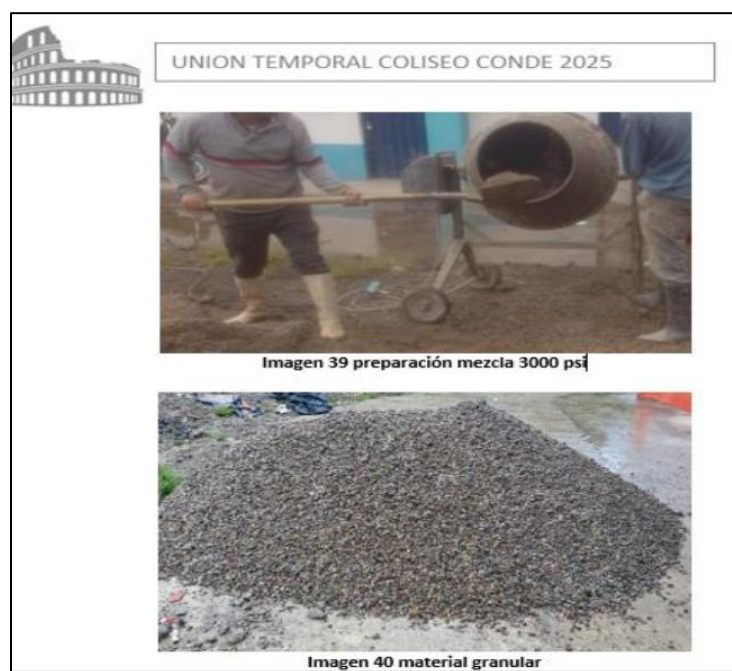
## Figura 52

*Registro fotográfico actividad realizadas Juan Conde, Chitagá N.S*

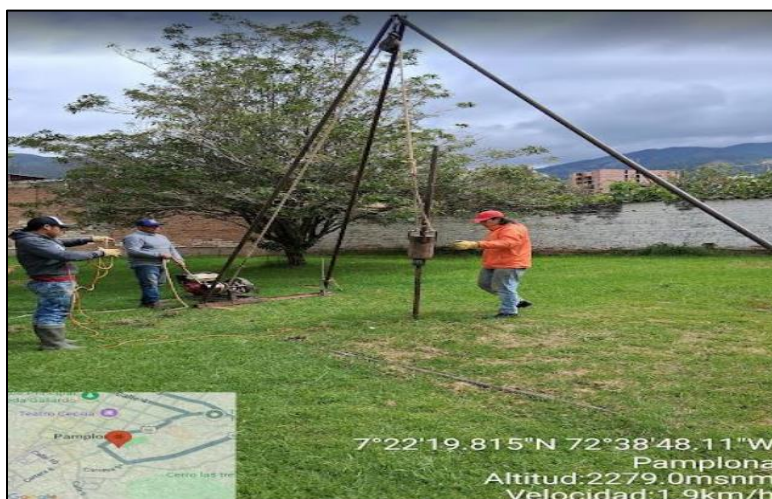
*Nota.* Extracción de muestra de suelo mediante el método SPT (Standard Penetration Test) realizada en las instalaciones del ISER Pamplona, con el fin de obtener información geotécnica del terreno para el desarrollo de los estudios correspondientes.

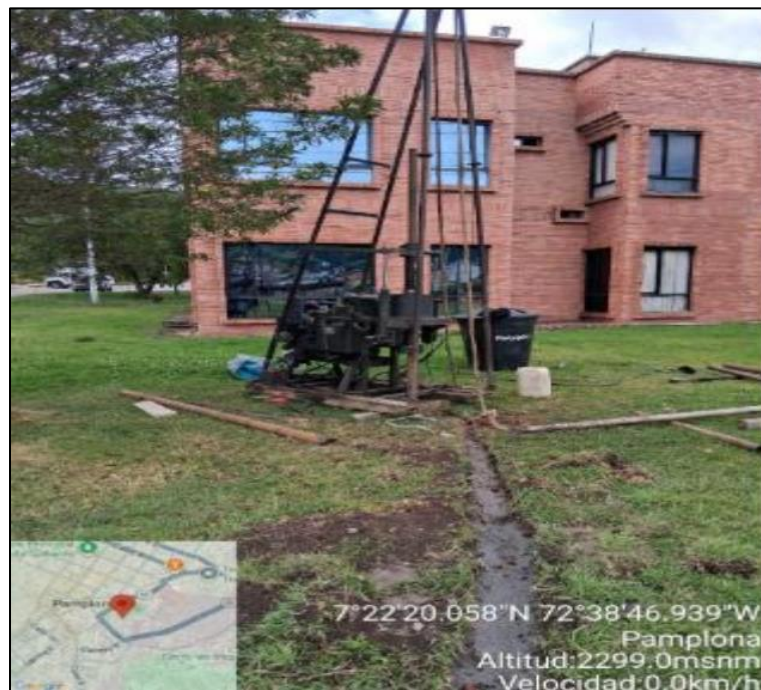
De manera complementaria, en el proyecto Casa Alianza también se efectuó la extracción y recolección de muestras de suelo mediante el método SPT, con el propósito de contar con parámetros geotécnicos confiables que permitan el diseño y evaluación adecuada de las cimentaciones.

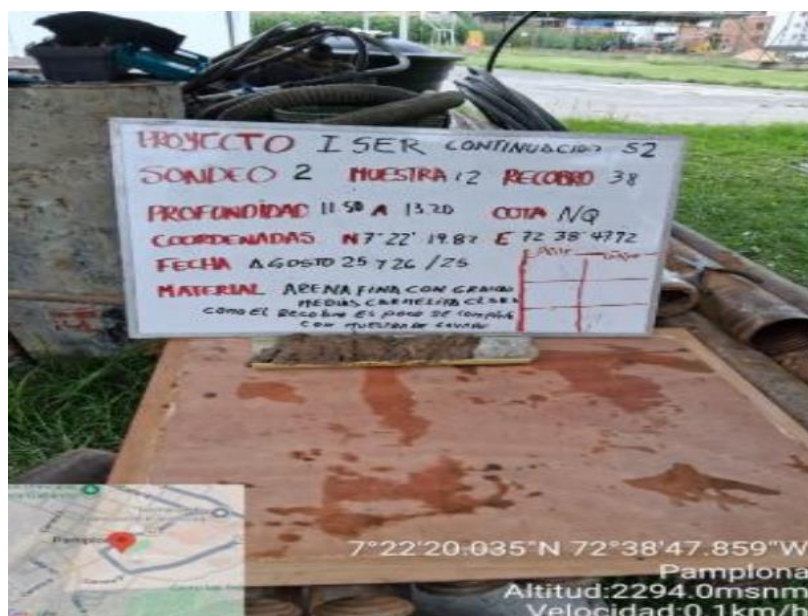
**Figura 77**

*Registro en campo de la fecha y caracterización preliminar de suelos durante la toma de Muestras*

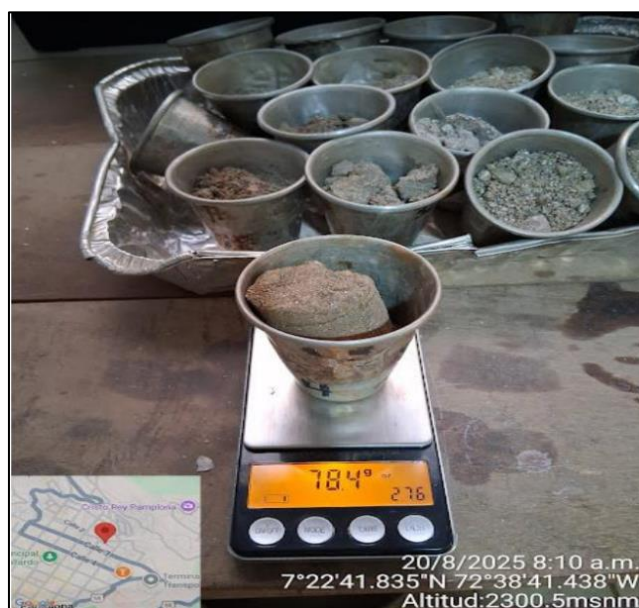
*Nota.* Obtención de la masa seca al horno de la muestra de suelo, el procedimiento se realizó con el fin de determinar el contenido de humedad y complementar los ensayos de límites de Atterberg. Previamente se había registrado la masa del recipiente vacío y la masa del recipiente con la muestra húmeda, permitiendo así establecer la pérdida de agua por secado y evaluar las propiedades plásticas del suelo.

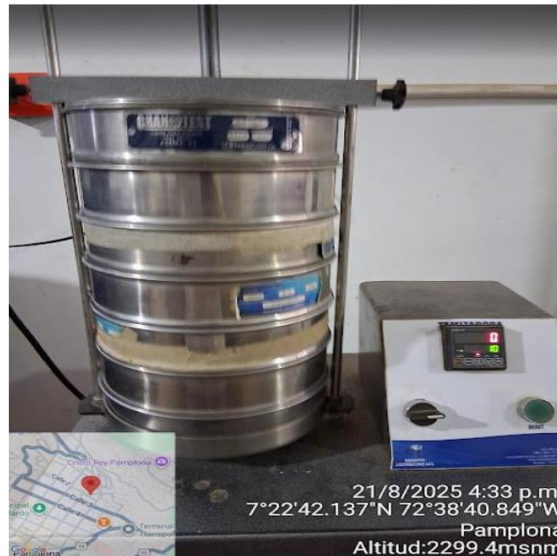
*Nota.* Ensayo de tamizado mecánico para análisis granulométrico. Se llevó a cabo el tamizado mecánico con el fin de obtener la granulometría del material, aplicando el método de lavado sobre tamiz No. 200. Previamente se había registrado el peso de cada tamiz, la masa inicial de la muestra antes del lavado y la masa seca en el horno después del mismo. Posteriormente, tras el proceso de tamizado, se tomó la masa retenida en cada tamiz y se registró en una tabla granulométrica, con el propósito de evaluar la clasificación y tipo de suelo.
