Práctica empresarial como ingeniero auxiliar en la Secretaría de Planeación y obras públicas,  
brindando apoyo técnico en el seguimiento, supervisión y control de los proyectos de  
infraestructura municipal en el municipio de Puerto Rondón-Arauca.

Kristian Andrés Reyes Flórez

Universidad de Pamplona  
Facultad de Ingeniería y Arquitectura  
Departamento de Ingeniería Ambiental, Civil y Química  
Programa Ingeniería Civil  
Pamplona  
2025

Trabajo de Grado para Optar el Título de Ingeniero Civil

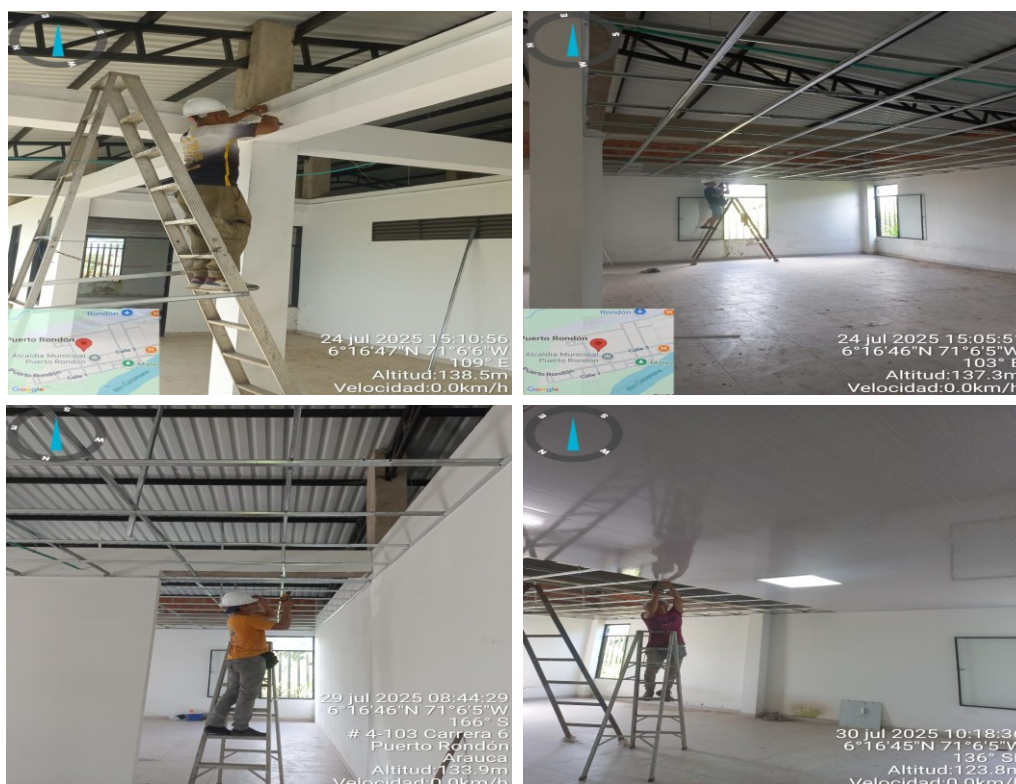
**Figura 6.**

*Avance de la instalación del cielo raso en PVC dentro del Centro de Vida*

*Nota.* La imagen evidencia el proceso de instalación del cielo raso en PVC en las diferentes áreas del Centro Vida, mostrando la correcta fijación de la estructura metálica y la colocación progresiva de las láminas según las especificaciones técnicas del contrato.

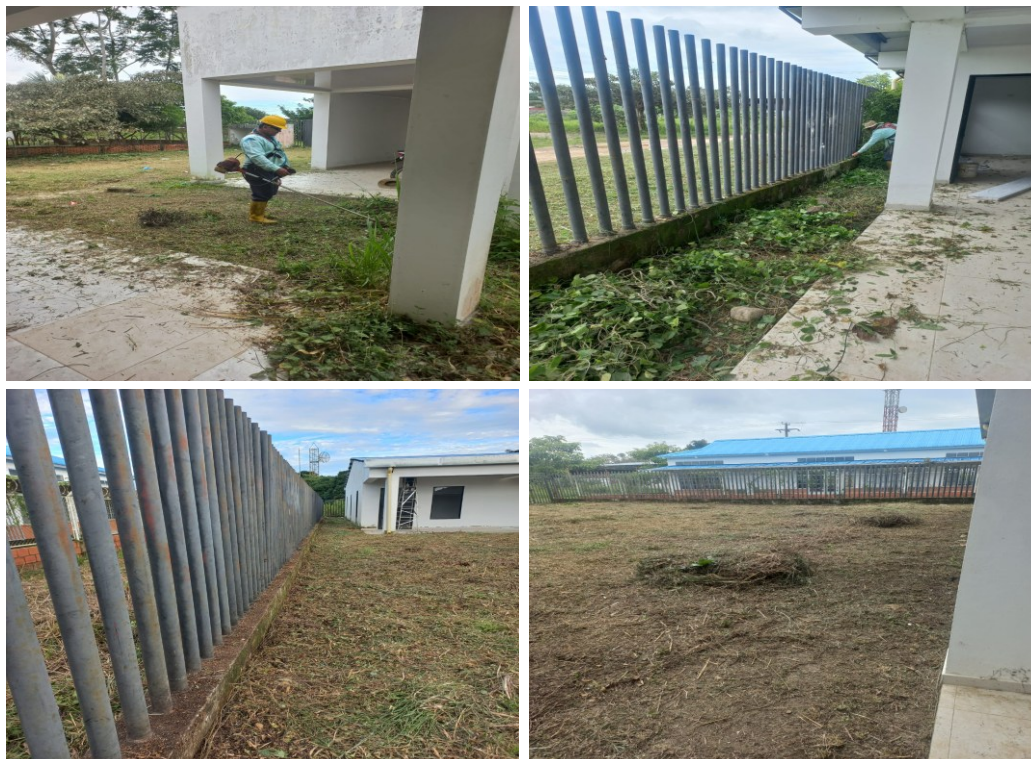
**Figura 7.***Actividades de mantenimiento perimetral*

*Nota.* La figura evidencia las labores de mantenimiento perimetral ejecutadas, incluyendo el corte de vegetación, limpieza del cerco y despeje de áreas laterales, acciones necesarias para garantizar la accesibilidad y el adecuado estado del entorno de la infraestructura.

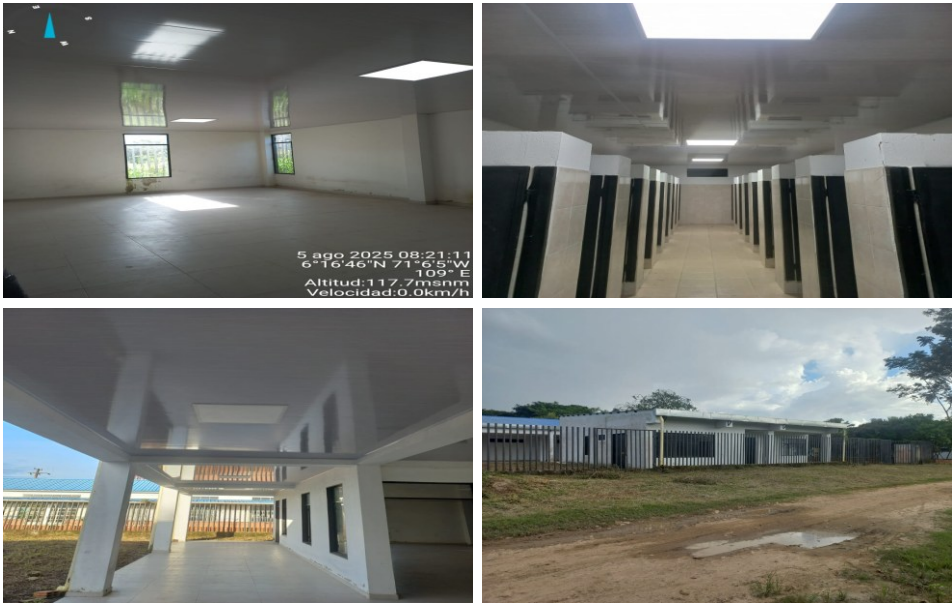
Figura 8.

Evidencia final de las áreas intervenidas tras la culminación del contrato

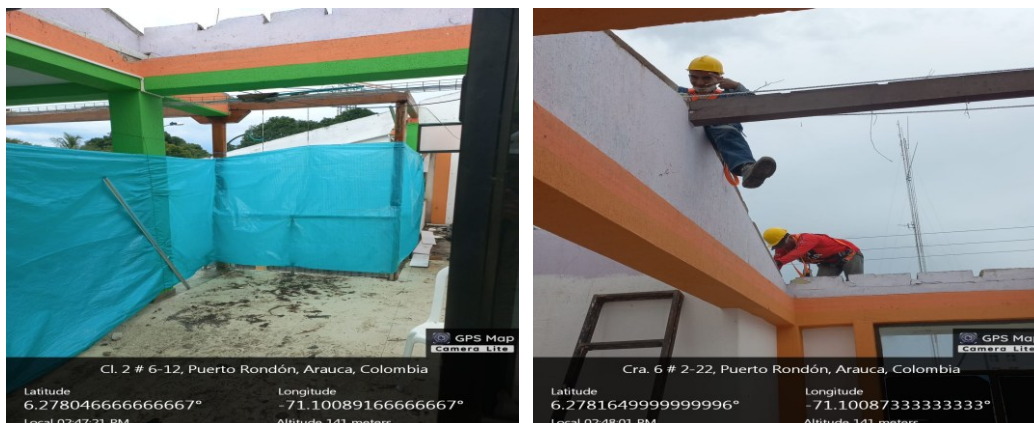
**Figura 12.**

*Verificación de cerramiento perimetral y uso de EPP*

*Nota.* Durante esta visita se estaban adelantando labores de aperturas en los muros para la instalación de las correas, también se vio el avance de la obra en el cual ya se había desmontado la cubierta y cielo raso existentes.

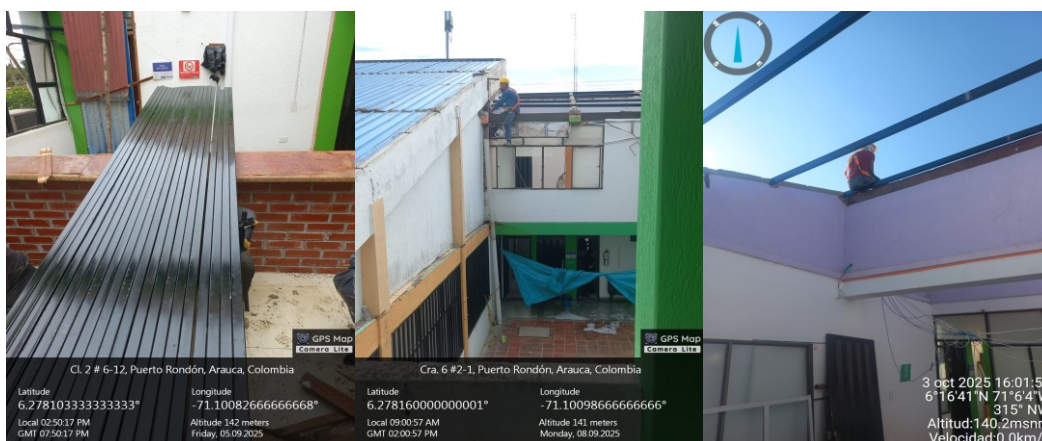
**Figura 13.**

*Instalación de correas metálicas rectangulares 3" × 1½", calibre 16*

*Nota.* Se verificó que las correas metálicas rectangulares destinadas al soporte de la cubierta liviana correspondieran al material especificado. Asimismo, se confirmó que cada elemento contara con el tratamiento

anticorrosivo requerido y con la aplicación de la pintura de acabado, conforme a las especificaciones técnicas del proyecto.

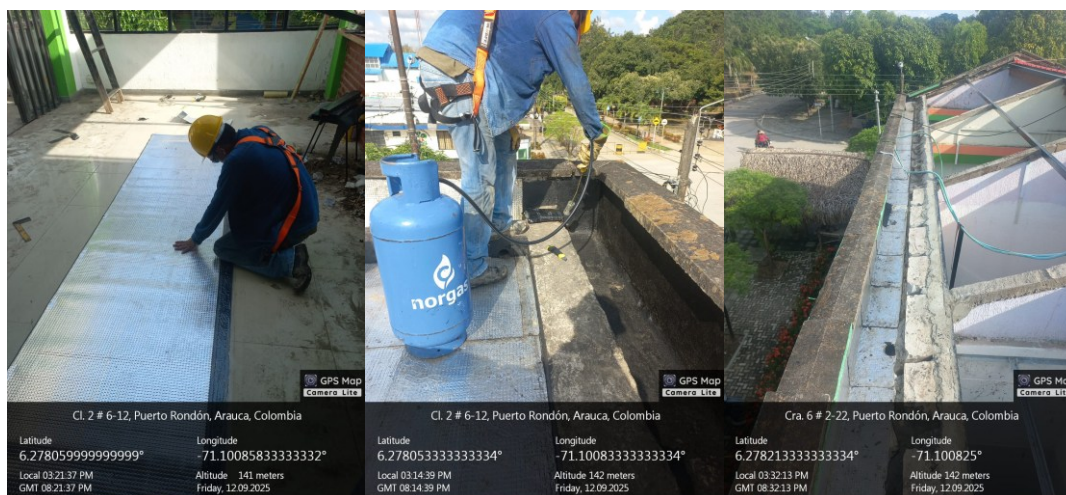
**Figura 14.**

*Impermeabilización de vigas canal existentes*

*Nota.* Para la impermeabilización de la viga canal se ejecutó primero un proceso de limpieza mediante lavado con solución de soda cáustica, con el fin de retirar residuos y garantizar una adecuada adherencia. Una vez la superficie estuvo completamente seca, se aplicó una emulsión asfáltica como capa base de imprimación. Posteriormente, se instaló la cinta asfáltica adherible, asegurando su correcta fijación y continuidad a lo largo de toda la longitud de la canal.

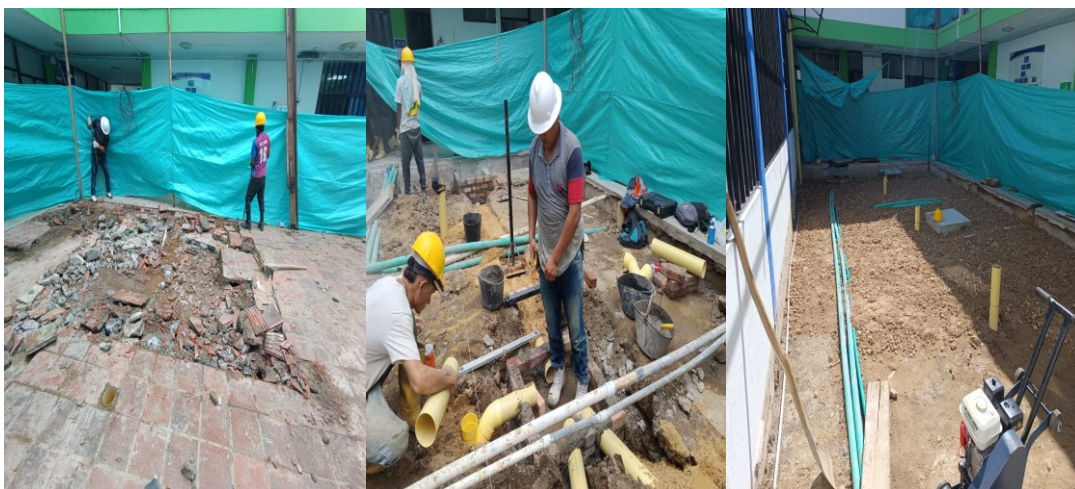
**Figura 16.**

*Demolición y adecuación del patio intermedio para sistema de drenaje pluvial*

En esta figura se evidencia la demolición de la tableta gres y de la placa en concreto deteriorada, así como la excavación del terreno y la posterior conformación y compactación de la base granular. Estas labores corresponden a la fase inicial de adecuación del área, necesaria para garantizar una superficie estable que permita la instalación de la tubería de aguas lluvias y la reconstrucción del sistema de piso.

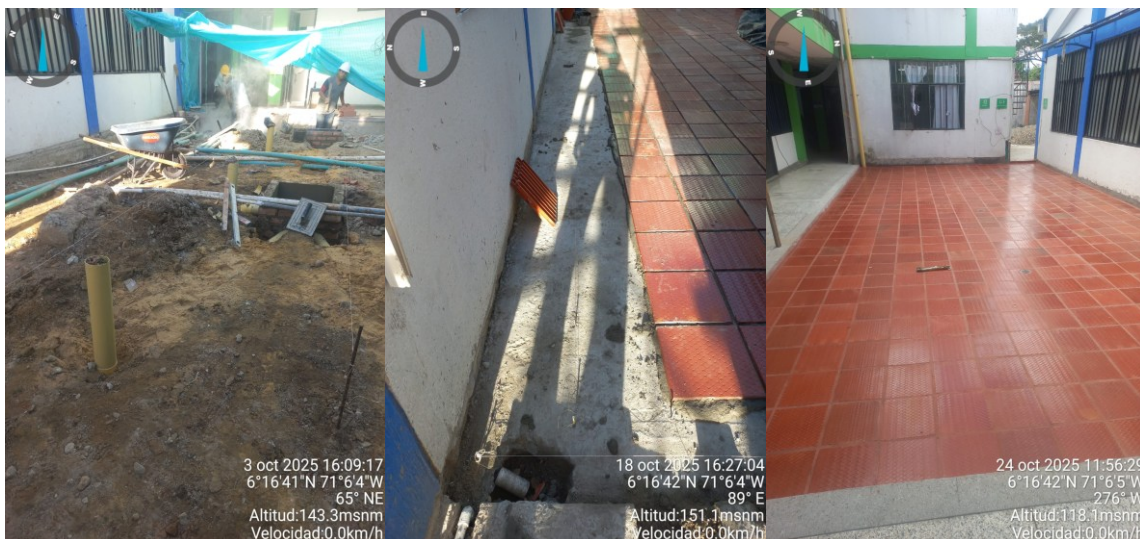
**Figura 17.**

*Instalación del sistema pluvial y reconstrucción del piso en concreto*

*Nota.* La figura muestra la instalación y conexión de la tubería para la evacuación de aguas lluvias, seguida del relleno y conformación del terreno para el vaciado de la placa base en concreto. Finalmente, se observa la colocación del nuevo acabado en tableta gres, completando la intervención constructiva requerida para el adecuado funcionamiento del sistema de drenaje en el patio intermedio.

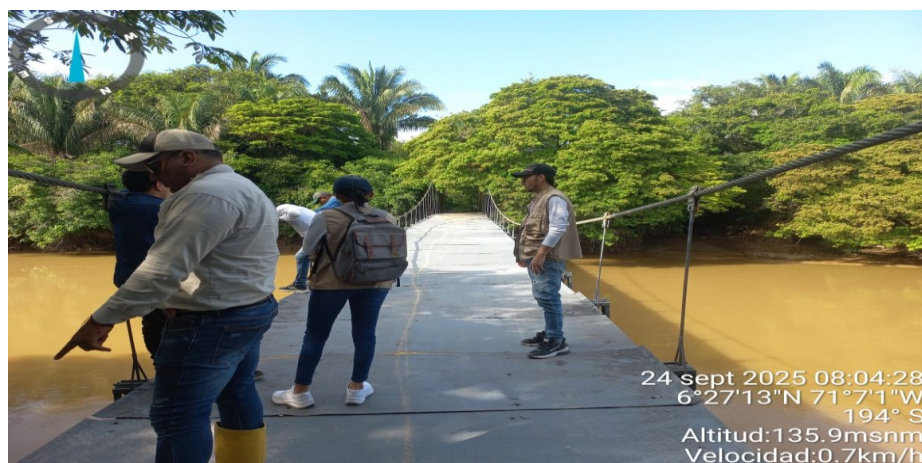
**Figura 19.**

*Vista general del puente colgante durante la visita de entrega.*

*Nota.* La imagen registra la inspección visual del puente colgante durante la visita de entrega, donde se verificaron las condiciones estructurales generales y el estado de los elementos que conforman la estructura.

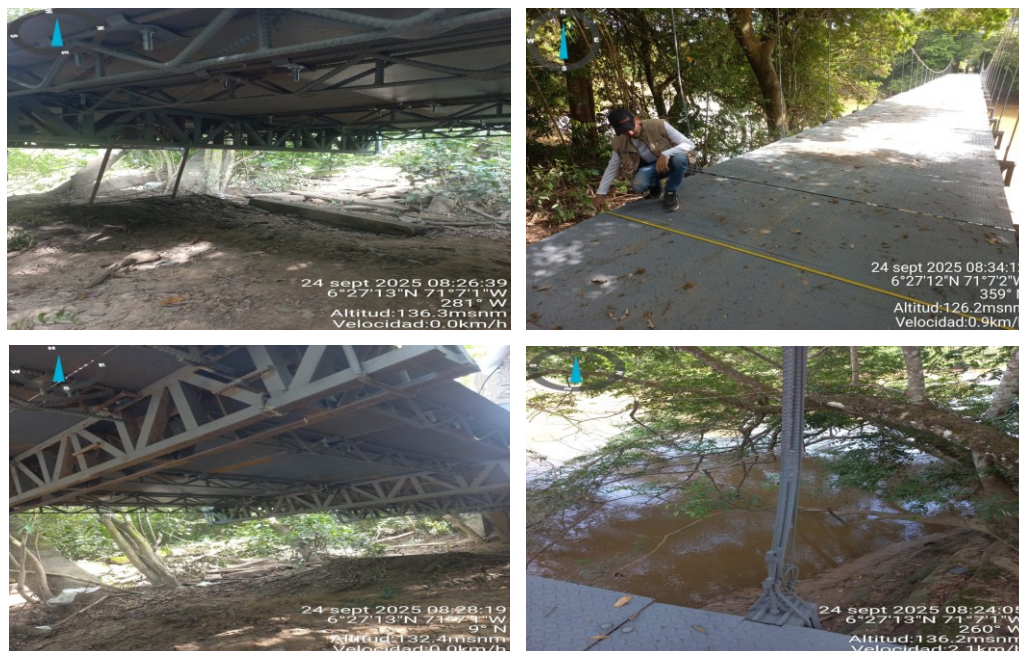
**Figura 20.**

*Verificación de detalles constructivos en la entrega final de obra*

*Nota.* La imagen muestra la verificación en sitio de los templates reforzados, la instalación de lámina alfajor debidamente pintadas y los elementos metálicos empleados en la estructura.

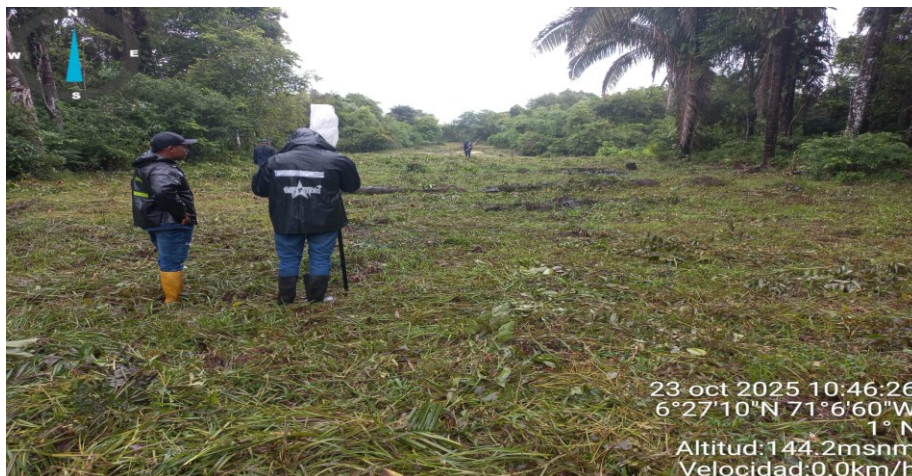
**Figura 24.**

*Levantamiento topográfico realizado durante la visita*

Durante la visita técnica se efectuó el levantamiento topográfico del área de intervención, registrando puntos de control, cotas del terreno y características físicas del sector donde se proyectaría la obra. Esta información permitió confirmar las condiciones reales del terreno y verificar la correspondencia del diseño con la topografía existente.

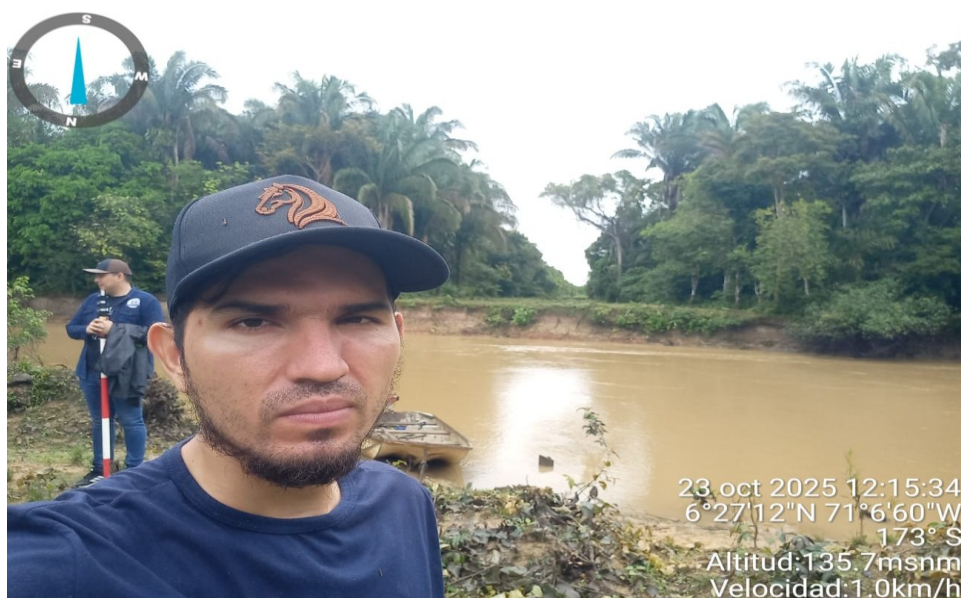
**Figura 25.**

*Verificación de las condiciones hidrológicas y topográficas del proyecto*

En esta inspección se evaluaron las condiciones hidrológicas del cauce del río Cravo, considerando el nivel del agua, los efectos de las lluvias recientes y el estado de las orillas. Asimismo, se verificó la topografía del sector para identificar posibles riesgos asociados a inundaciones, desbordamientos o erosión.

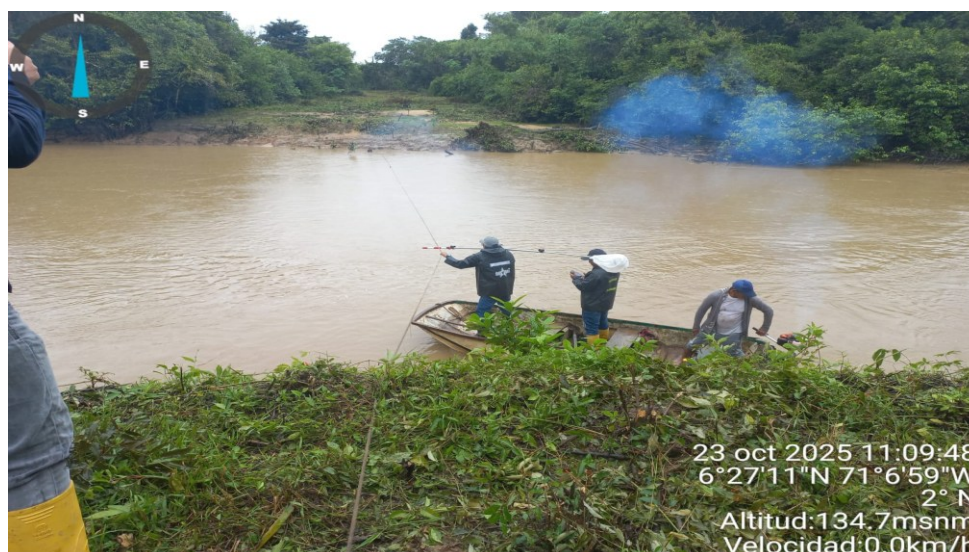
**Figura 26.**

*Revisión y levantamiento topográfico del nivel del río Cravo durante la visita*

Se llevó a cabo la medición directa del nivel del río mediante puntos topográficos de referencia, comparándolo con registros previos en los que el nivel del cauce impedía el inicio de actividades.

En la visita técnica realizada hacia el cierre del periodo de práctica se constató que el nivel del cauce había disminuido, el terreno presentaba condiciones más estables y la zona de intervención ofrecía accesibilidad adecuada para el desarrollo de la obra. Con base en esta verificación, se procedió a formalizar el Acta de Reinicio No. 01 del contrato, lo que permitió dejar el proyecto habilitado para iniciar su fase constructiva.
