**CARACTERIZACIÓN GEOLOGICA DE LOS EVENTOS QUE  
AFECTAN LA MARGEN DERECHA DEL RÍO CRAVO SUR, EN EL CENTRO POBLADO EL  
ALGARROBO, MUNICIPIO DE OROCUÉ, CASANARE - SECRETARIA DE PLANEACIÓN,  
ALCALDIA DE OROCUÉ.**

**UNIVERSIDAD DE PAMPLONA  
FACULTAD DE CIENCIAS BÁSICAS  
PROGRAMA DE GEOLOGÍA  
VILLA DEL ROSARIO  
2024**

**Trabajo de grado, modalidad Práctica empresarial**

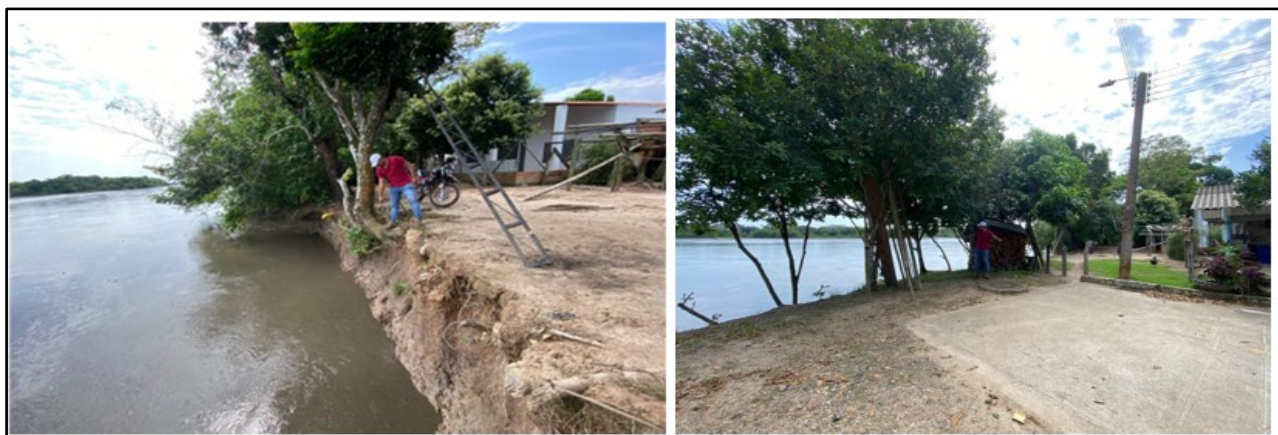
**Figura 8:** *Margen derecha rio Cravo sur.*

Se pudo identificar una fuerte amenaza por socavación y pérdida de banca ocasionada por las múltiples inundaciones que afectan toda la llanura en temporadas de invierno.

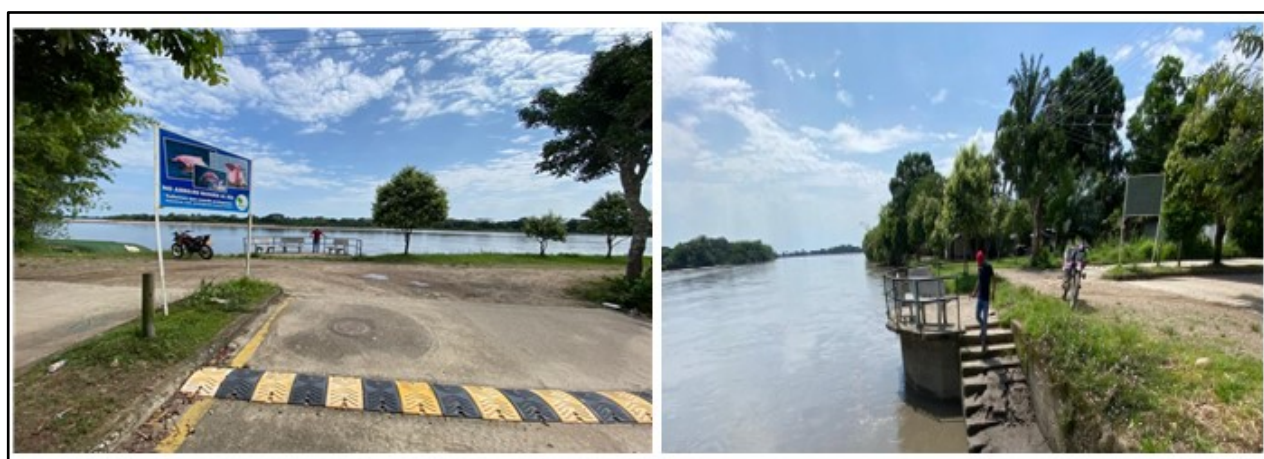
**Figura 9:** *Margen derecha rio Cravo sur, punto turístico "El mirador del amor"*

A la altura del punto turístico el mirador del amor, se puede identificar la gran cercanía del cauce del río al centro poblado, más adelante se mostrará un análisis multitemporal del comportamiento del río.

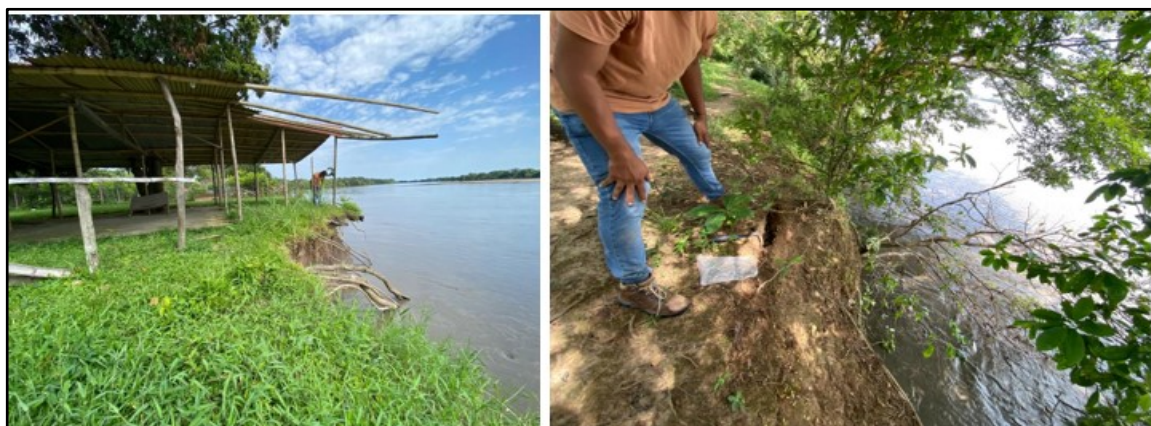
**Figura 10:** *Socavación y pérdida de banca.*

Se evidenció un nivel de socavación y pérdida de la banca bastante avanzado a tal punto que llegó a afectar las estructuras riverneñas.

Se recomienda a la comunidad riverense que está siendo afectada por la pérdida de banca que ya está a menos de 30 metros de sus viviendas desalojar y de esta forma evitar pérdidas humanas debido que el terreno es bastante inestable y a menudo presenta grietas pues está compuesto de depósitos cuaternarios entre arenas y arcillas, que se deja socavar muy fácil mente por el cauce del río.

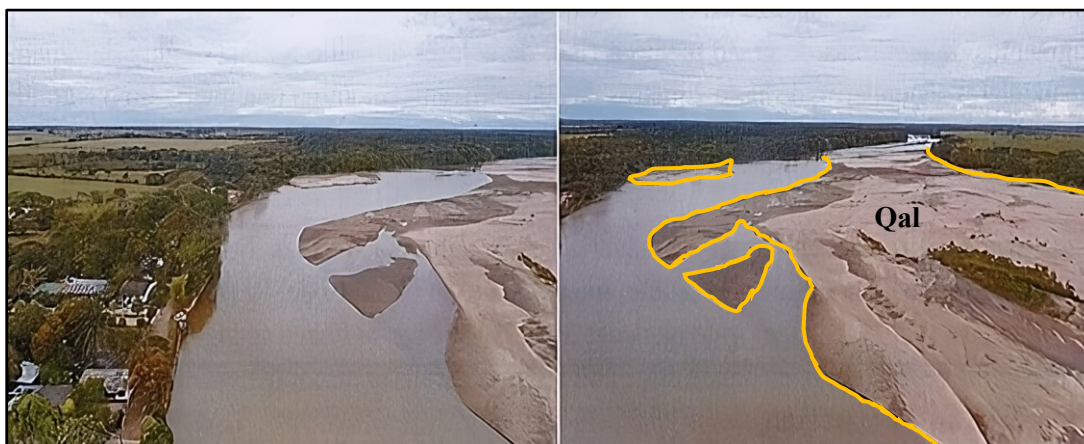
**Figura 12:** *Depósitos cuaternarios Q-al en las llanuras de inundación del río Cravo Sur, Margan derecho Centro poblado El Algarrobo.*

Grandes depósitos de edad del cuaternario que se encuentran depositados en los bordes del río Cravo Sur, conformando una planicie aluvial, estos sedimentos son de color amarillento a marrón de tamaño de grano limos, arenas finas y arcillas, tienen poco espesor, en épocas de lluvia son depositados por suspensión debido a las aguas que inundan la planicie que esta adyacente al río.

**Nota.** Fotografía Aérea Tomada con Dron. **Fuente:** Alcaldía Municipal de Orocué.

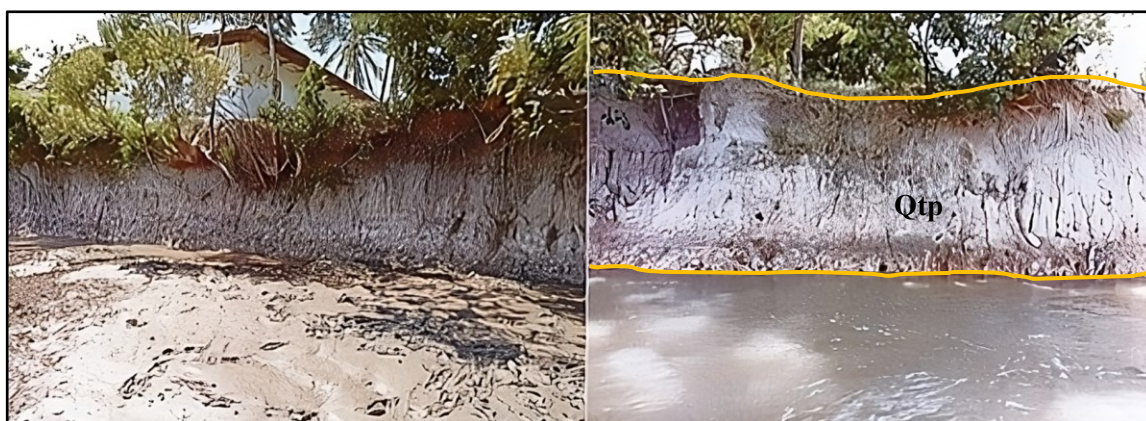
**Figura 13:** *Depósitos Cuaternarios que conforman las terrazas de planicie aluvial, unidad donde se encuentra emplazado el corregimiento El Algarrobo.*

grano fino de arenas finas, limos y arcillas, se encuentra materia orgánica y oxidación. Hacia proximidades del cauce del río Cravo Sur se encuentran grandes depósitos de tamaño de grano de arena gruesa y limo de color gris claro que son acumulados en las márgenes y dentro del canal del río Cravo Sur.
