**DETERMINACION DE LAS ZONAS SUSCEPTIBLES ANTE FENÓMENOS DE  
AVENIDAS TORRENCIALES, MEDIANTE EL ANÁLISIS DE DATOS GEOLÓGICOS  
Y GEOMORFOLOGICOS EN LA ZONA BAJA DE LA MICROCUENCA LA VIUDA  
EN EL MUNICIPIO DE CHITAGÁ, PARA ESTABLECER UN MAPA DE  
ZONIFICACIÓN DE SUSCEPTIBILIDAD CON UN ENFOQUE A ESCALA 1:25000,  
BAJO LA JURISDICCIÓN DE GESTIÓN DEL RIESGO, CORPONOR -  
TERRITORIAL PAMPLONA.**

**UNIVERSIDAD DE PAMPLONA  
FACULTAD DE CIENCIAS BÁSICAS  
PROGRAMA DE GEOLOGIA  
VILLA DEL ROSARIO**

**Trabajo de grado, modalidad Práctica empresarial, requisito para optar al título de  
Geóloga.**

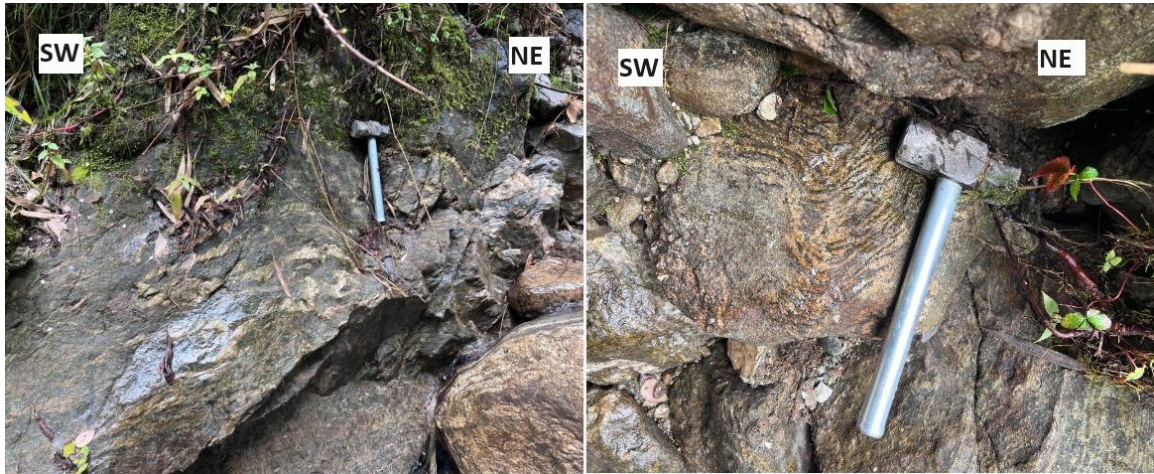
**Figura 4.** Neis de Bucaramanga, con presencia de textura tipo Augen

neis anfibolítico y paraneis cuarzo- feldespático. Adicional a ello, su textura nos sugiere un ambiente de alta presión y temperatura típico de un metamorfismo regional.

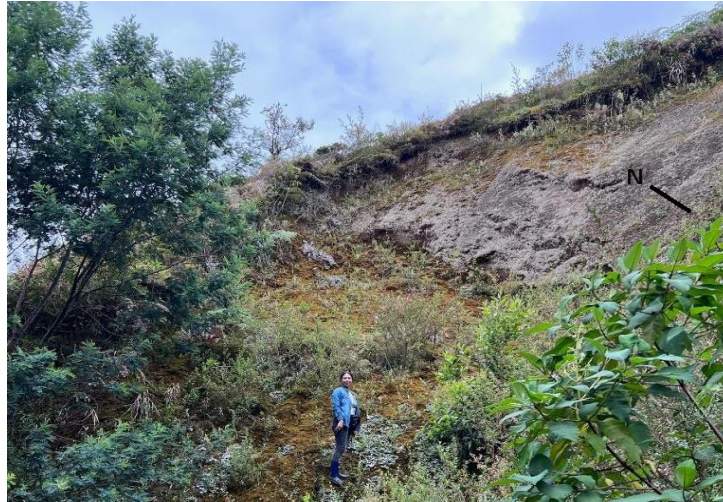
**Figura 6.** Roca dura Neis de Bucaramanga en la zona baja de la microcuenca la Viuda.

temperatura. Contiene un color oscuro a claro especialmente oscuro (gris a negro). Con un área de 471434,921882 (m) (Figura 6).

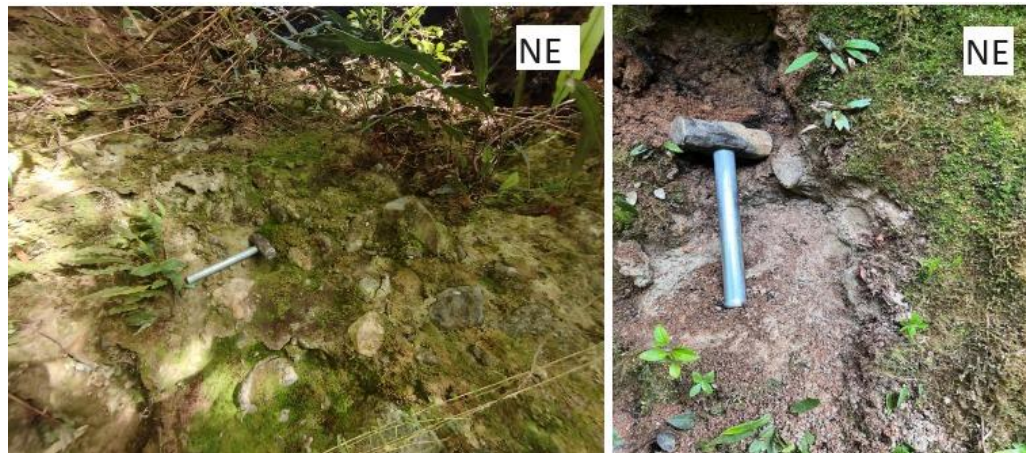
**Figura 7.** Suelo transportado aluvial (Stal).

Este tipo de suelo es aquel que se ha movido de su lugar de origen y ha sido transportado por un agente (agua) en este caso la quebrada la Viuda, su transporte ha sido por la corriente del agua dejando así este tipo de suelo en la zona (Figura 7). Suelo arenoso con presencia de limos, sus arenas son gruesas a muy finas de color café, presenta guijos, guijarros subredondeados a subangulares. Se observa gran contenido de materia orgánica. Presenta un área de 149948,630576 (m).

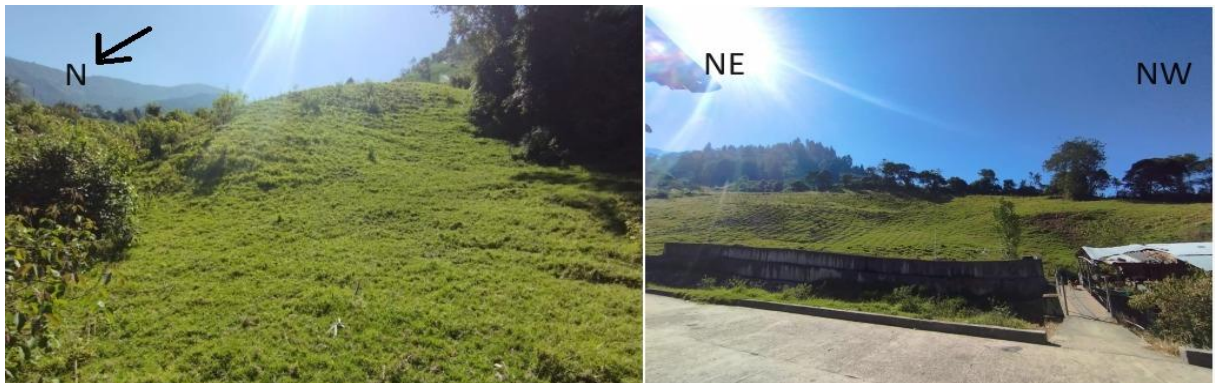
**Figura 11.** Loma Residual (Dlor), zona baja microcuenca la Viuda.

**6.3.1.2.2 Loma residual (Dlor).** Superficie con una altura menor a 200 metros sobre su base local, presenta un relieve relativamente bajo, con laderas cortas a muy cortas de forma convexa, con cimas redondeadas. Su origen es asociado a procesos de meteorización y erosión fluvial intensa asociados a la quebrada la Viuda (Figura 11).

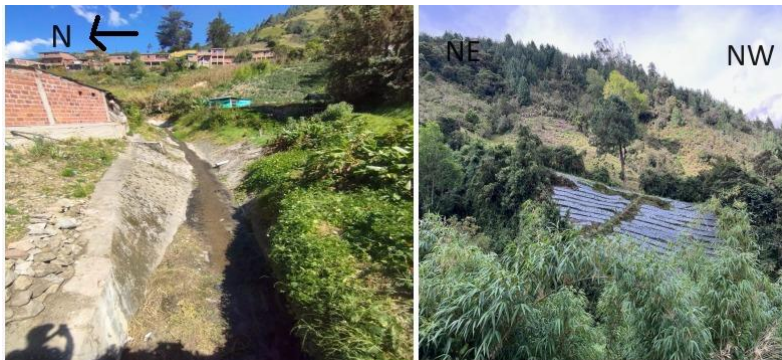
**Figura 12.** *Canal artificial, municipio de Chitagá y terrazas agrícolas.*

**6.3.1.4.1 Canal Artificial (Aca).** Canal de cemento contruidos para facilitar la navegación del flujo de agua, canalizado solo en una parte de la zona urbana del municipio de Chitagá (Figura 12).

**6.3.1.4.2 Terrazas agrícolas (Ata).** Son escalones muy anchos, contruidos por el hombre usando la misma tierra del lugar, para actividades agrícolas. Las terrazas son hechas con el objeto de que suelos inclinados puedan usarse con cultivos agrícolas o plantaciones forestales, sin que la tierra sea arrastrada por el agua (Figura 12).

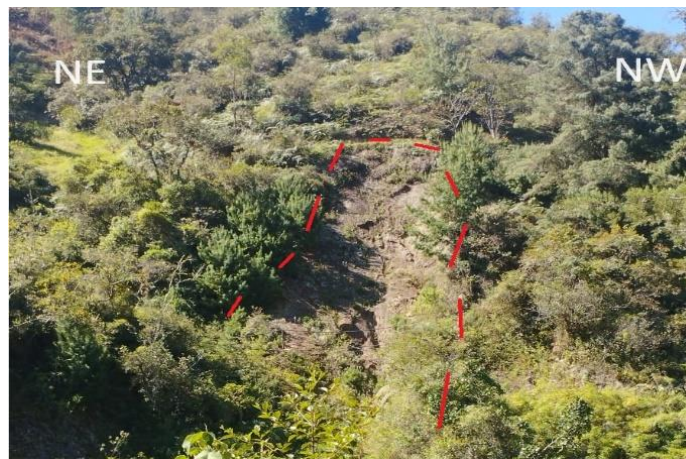
**Figura 16.** Cicatriz o corona de MM presenta en la zona baja de la microcuenca la Viuda.

**6.3.3.4 Cicatriz o corona de MM.** Se presenta una corona de MM donde ha ocurrido un deslizamiento de tierra, carece de vegetación y su material está completamente expuesto, se puede observar cómo su deslizamiento es traslacional, es decir, es plano o recto, su material cae directamente a la quebrada la Viuda (Figura 16), y este es transportado aguas abajo donde se analiza que queda represado y por crecida de la corriente es transportado hasta desembocar en el río Chitagá.
