**UNIVERSIDAD DE PAMPLONA FACULTAD DE INGENIERÍAS Y ARQUITECTURA**  
**DEPARTAMENTO DE INGENIERÍA ELÉCTRICA, ELECTRÓNICA, SISTEMAS Y**  
**TELECOMUNICACIONES**  
**PROGRAMA DE INGENIERÍA ELÉCTRICA**

**ANÁLISIS TERMOGRÁFICO DE DISPOSITIVOS ELÉCTRICOS EN EL CIRCUITO DE  
ALIMENTACIÓN PRIMARIO AGUACHICA CELDA 2 DE CENS S.A. E.S.P.**

**2022**

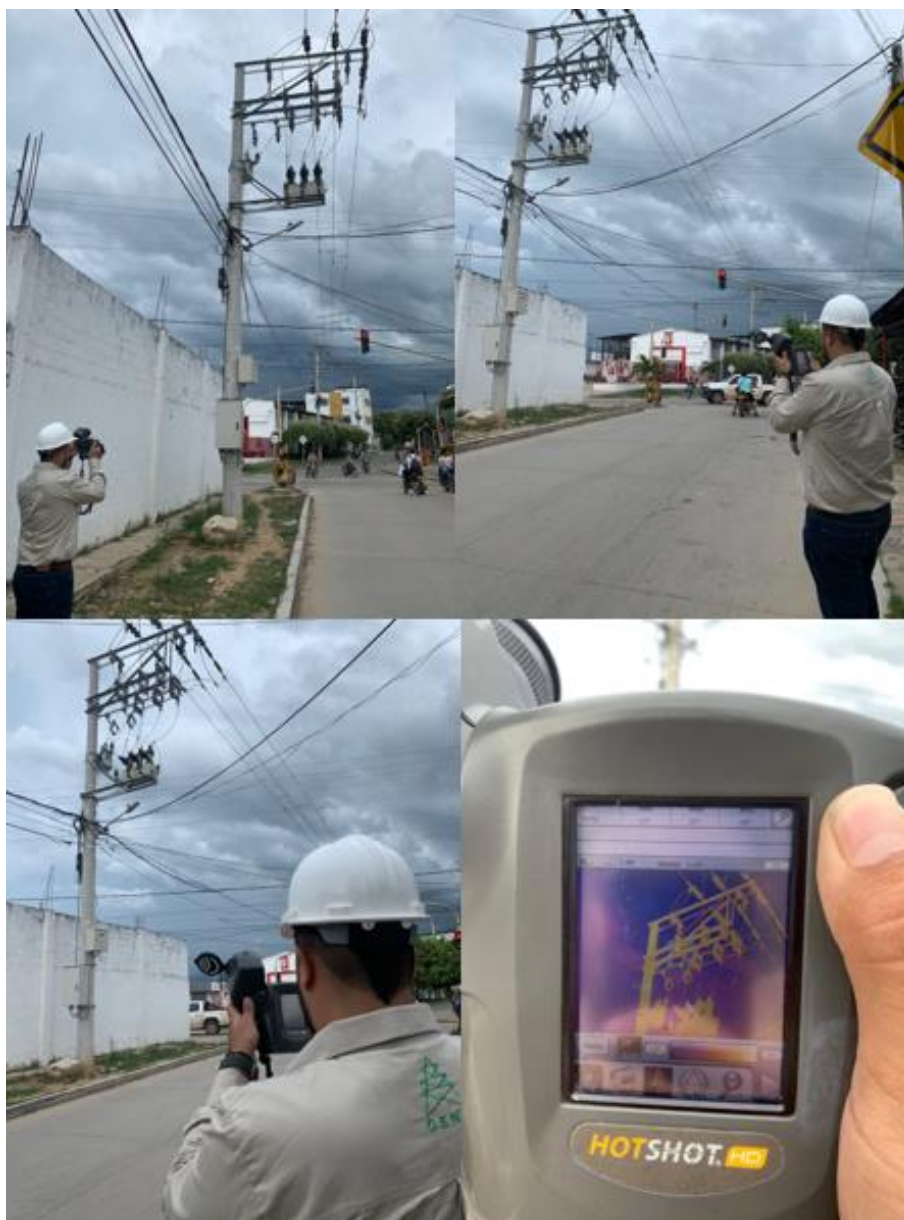
**Figura 2. Medición termográfica con cámara HOTSHOT HD-XT.**

En la Figura 2. Se observa cómo se realizaron Las siguientes mediciones haciendo tomas fotográficas con una cámara infrarroja HotShot HD-XT a una distancia promedio de 13 metros, teniendo en cuenta que es una distancia apropiada para hacer dicho análisis, enfocando los dispositivos de forma vertical, de perfil frontal y de perfil lateral sin interrumpir el funcionamiento del sistema.

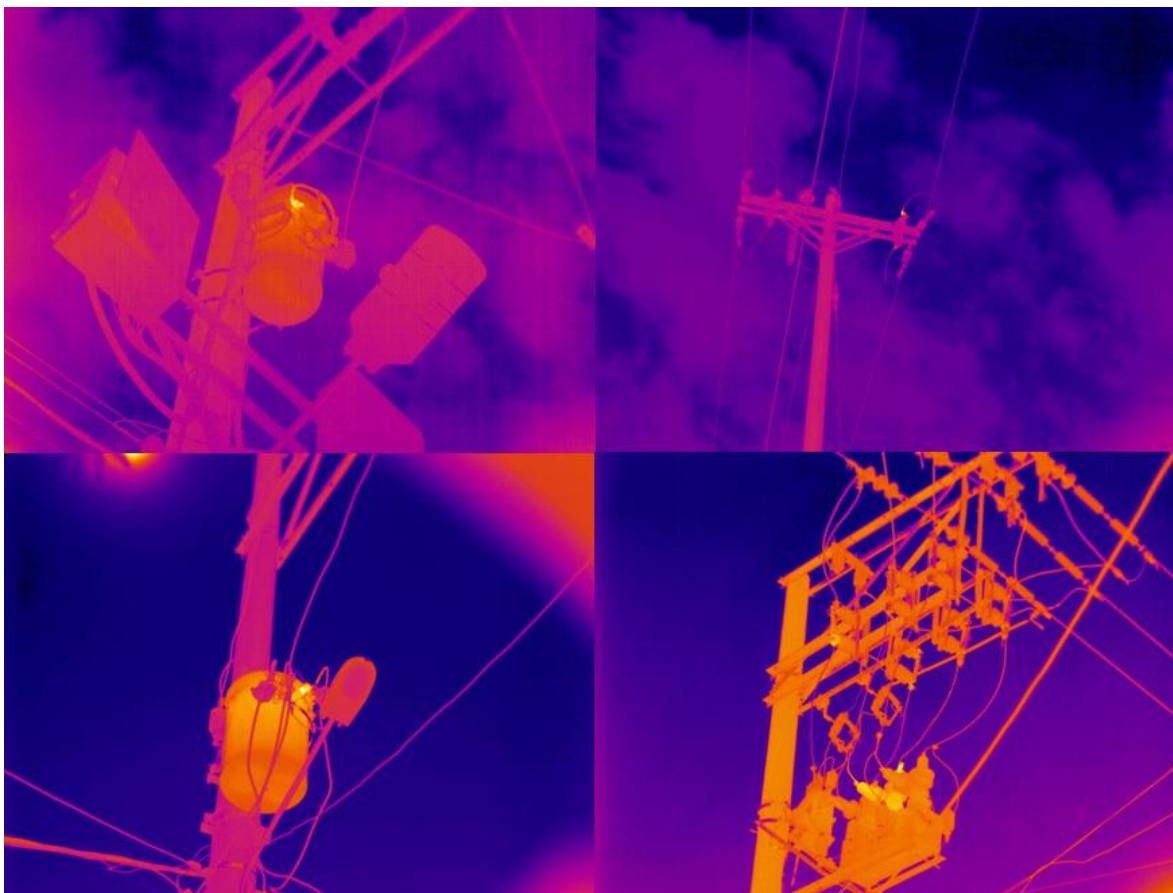
*Figura 3. Diagnóstico termográfico a imágenes térmicas.*

En la Figura 3. Se observa el calentamiento que presentan los dispositivos eléctricos en algunos bornes del transformador y en un terminal del cortacircuito que pertenecen a unos de los puntos de conexiones del circuito de alimentación primario Aguachica celda 2.

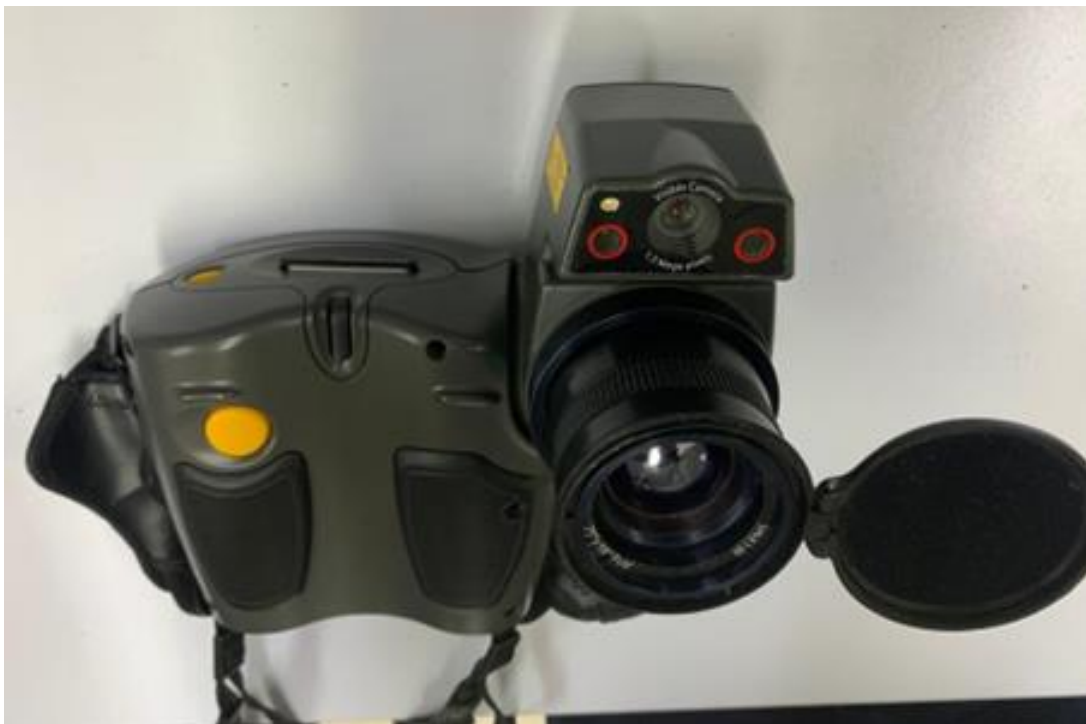
*Figura 4. Cámara termográfica HotShot HD-XT.*

Para la realización de este Análisis como herramienta principal se utilizó una cámara termográfica electrofísica input: DC 9 V - 2.0 A. HotShot HD-XT es la cámara infrarroja de grado profesional sin el impacto de la etiqueta. **HotShot HD-XT se puede utilizar para medir la temperatura de objetos hasta 500 °C** y cuenta con mejoras de diseño que hacen que las inspecciones de infrarrojos sean más rápidas y los diagnósticos más precisos al tiempo que garantizan una mayor seguridad del operador. Impresionantes detalles infrarrojos de 640x480 combinados con una cámara visible integrada de megapíxeles de alta calidad que mejora en gran medida la interpretación de imágenes y la calidad de los informes de inspección de infrarrojos. Además, el HD-XT incluye un exclusivo sistema de resaltado láser que combina la imagen térmica, la fusión de imágenes, las capacidades de enrutamiento para mapear áreas que requieren escaneos y una pantalla táctil para facilitar la entrada de datos. HotShot HD-XT es simplemente el mejor valor en el mercado actual.

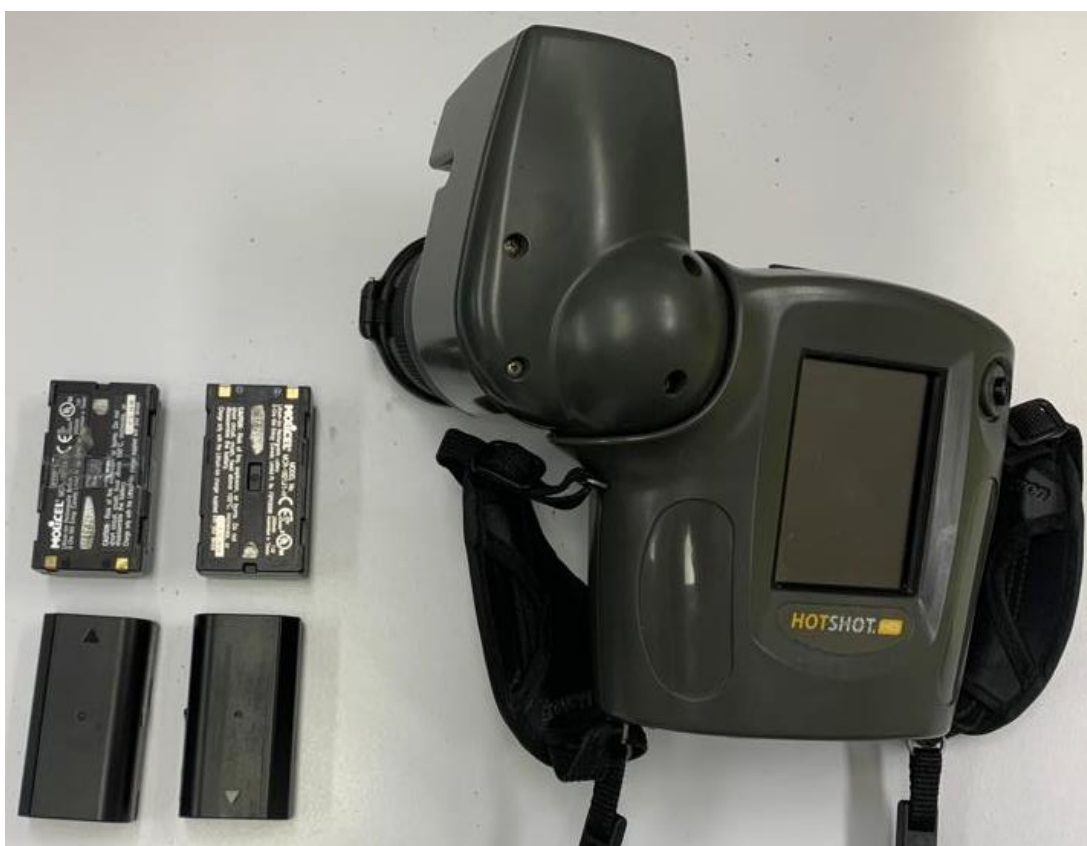
**Figura 6. Cámara termográfica HotShot HD-XT y baterías.**

- Adaptador de tarjeta PC HotShot HD-XT.
- Baterías de iones de litio (2).
- Entrada DC 9V - 2.0A.
- Fuente de alimentación de CA
- Tarjeta de memoria CF de 512 MB.
- Software RoutelR.
- Max power 3.5mW.
- Wavelength 635nm.
- Cable USB: conector mini B.

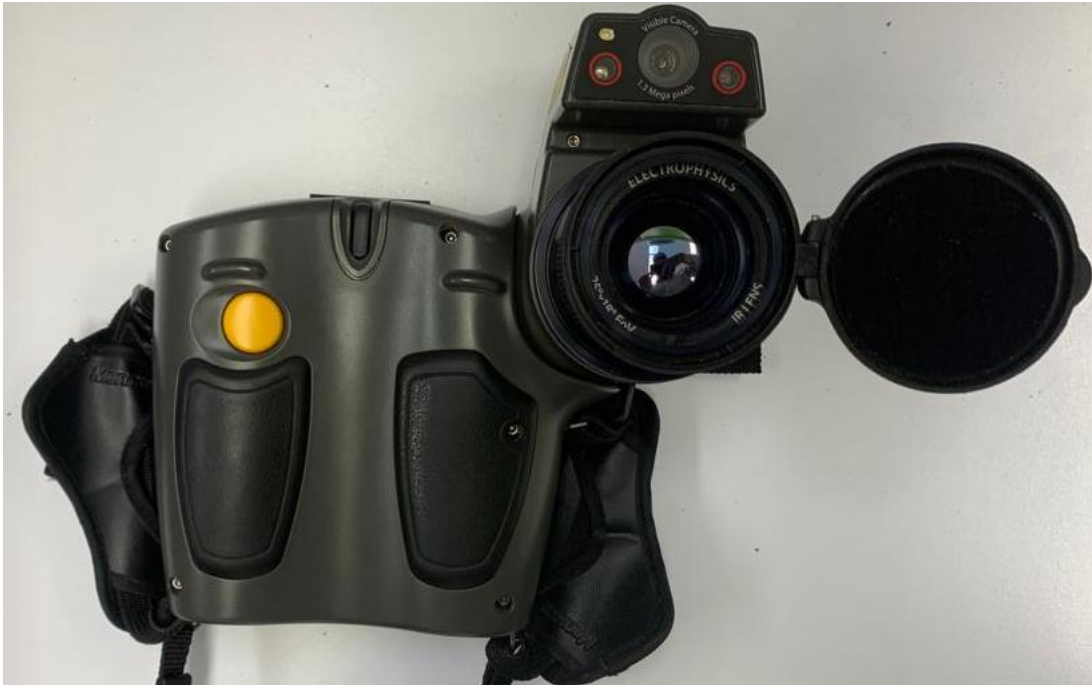
*Figura 7. Cámara termográfica HotShot HD-XT perfil frontal.*

- Resolución 640x480.
- Campo de visión mín. Foco 25°x18° / 0,4 m.
- 9 Hz – Modelo HD-XTE9.
- Frame Rate -30 Hz – Modelos HD-XT, HD-XTE.
- Sensibilidad 50 mK (0,05 °C).

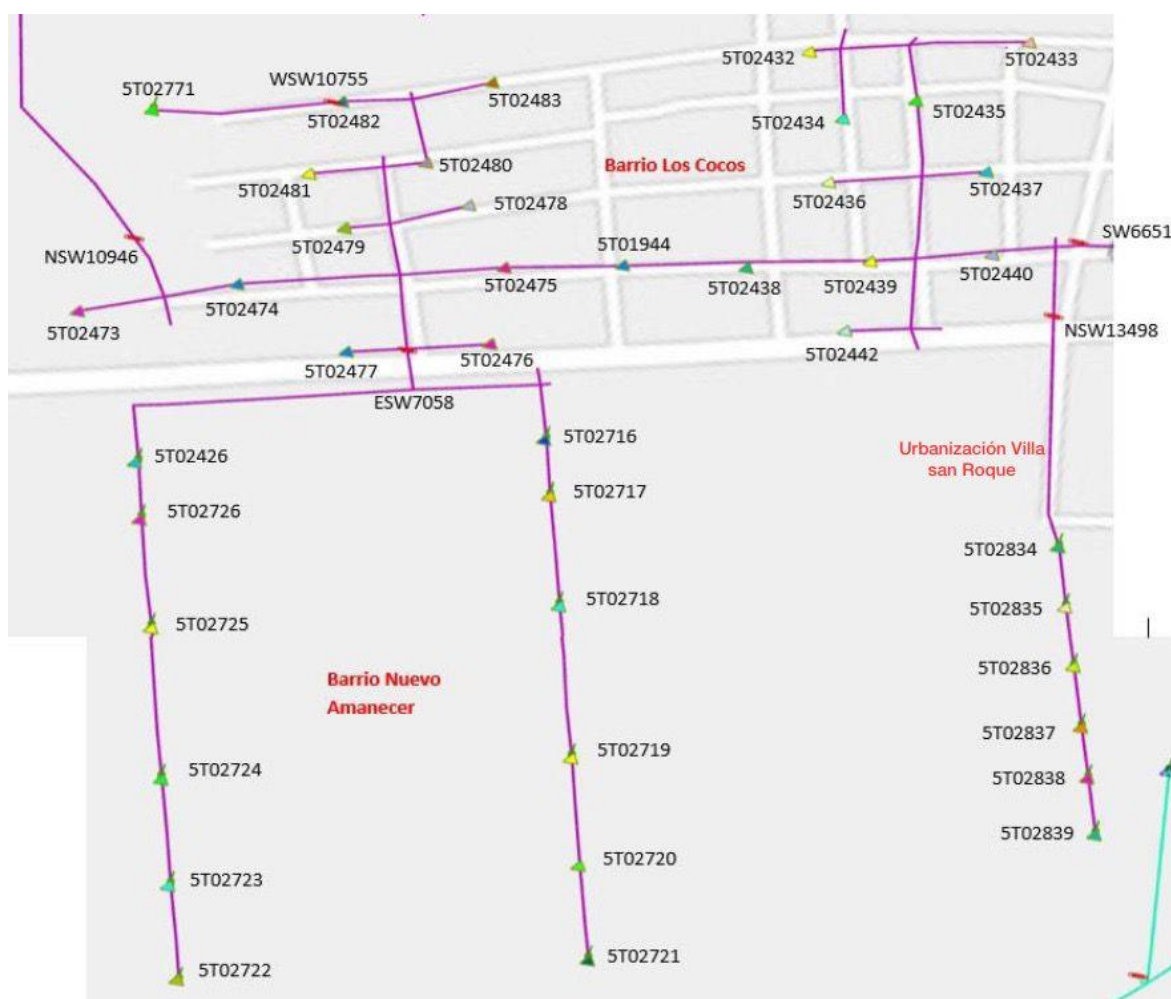
**Figura 8. Plano del circuito de alimentación primario Aguachica celda 2.**

Todos los puntos con nomenclatura o código que comiencen con 5T0 pertenecen a transformadores de distribución. Los transformadores varían su potencia dependiendo la carga a soportar.

Todos los puntos con nomenclatura comenzada con NSW, ESW, SW, WSW pertenecen a arranques, los cuales son los dispositivos eléctricos cortacircuito.

Los puntos a intervenir se encuentran señalados con color amarillo. Todos los puntos con nomenclatura comenzada con NSW, ESW, SW, WSW pertenecen a arranques los cuales son los dispositivos eléctricos cortacircuito y los puntos con nomenclatura comenzada en 5T0 pertenecen a transformadores de distribución.

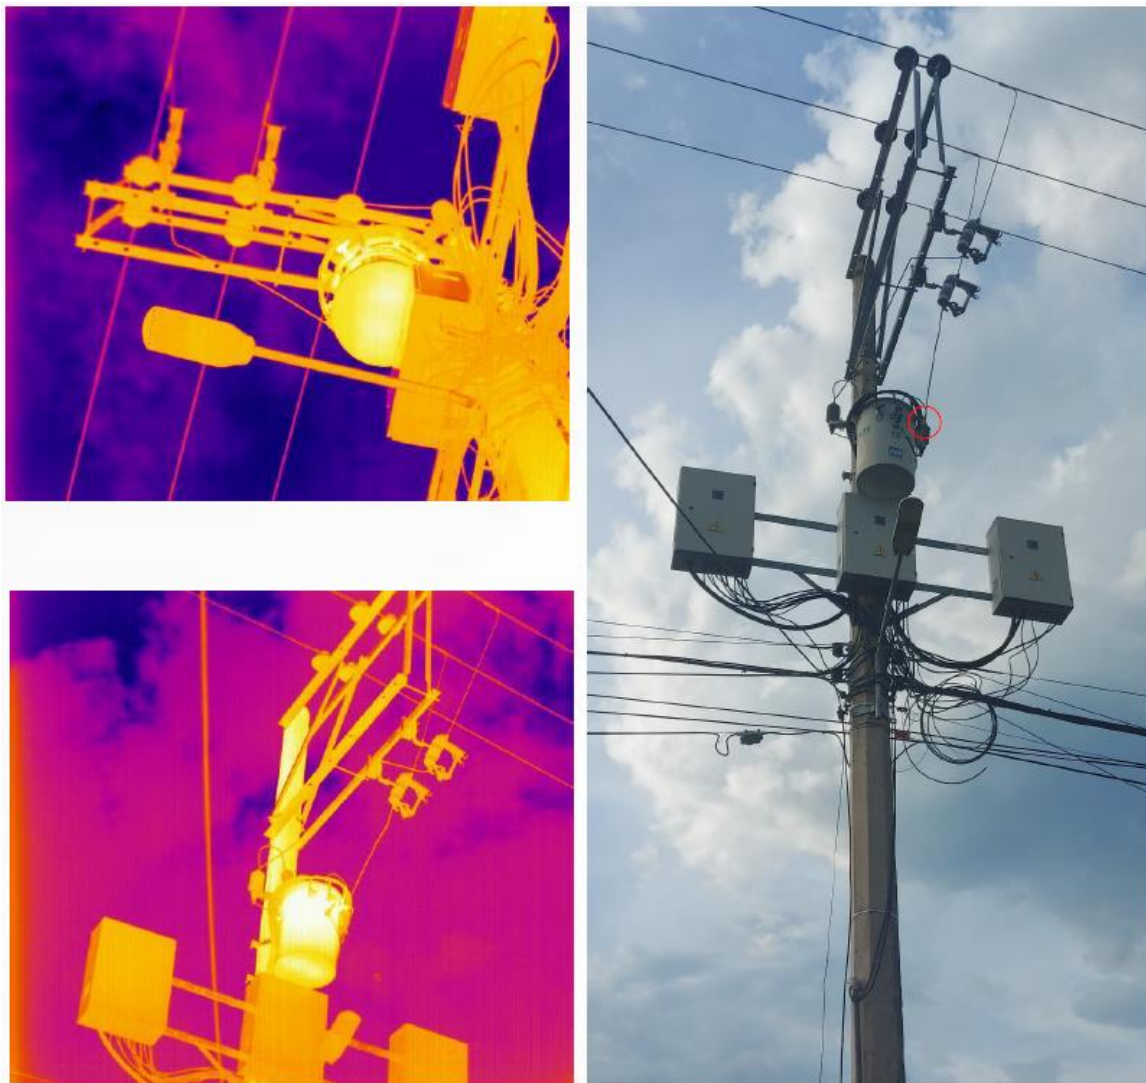
**Figura 12. Transformador 5T02474 del circuito de alimentación primario Aguachica celda 2.**

En la Figura 12. Se observa transformador con punto caliente en el borne (X) de BT con una temperatura de 38 °C y un delta de temperatura de 3°C con relación a los demás bornes.

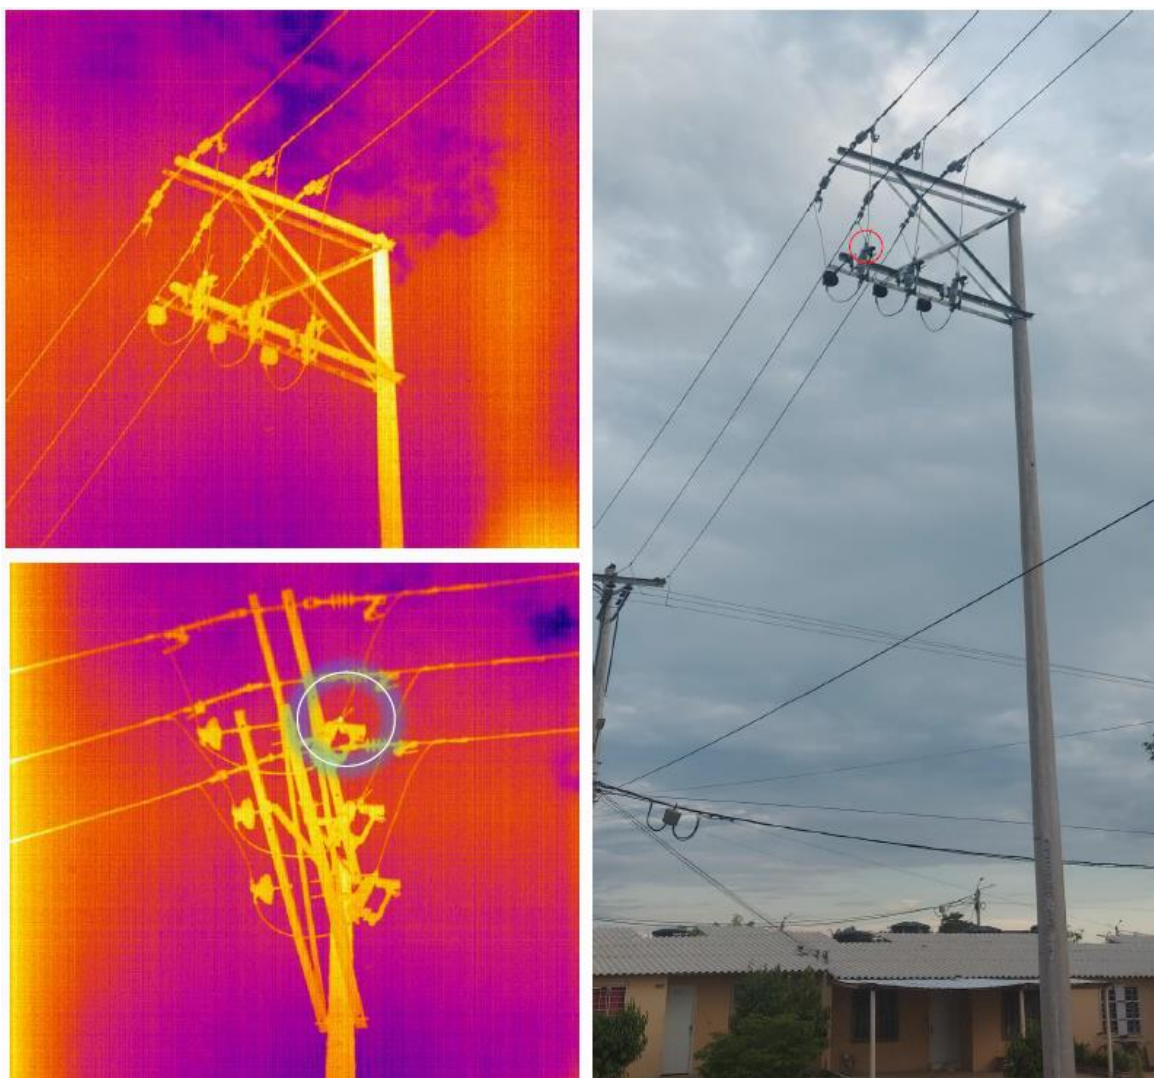
**Figura 13. Arranque ESW7058 del circuito de alimentación primario Aguachica celda 2.**

En la Figura 13. Se observa punto caliente en el bajante por MT a la entrada del cortacircuito de la línea izquierda con una temperatura de 31 °C y un delta de temperatura de 2°C con relación a los demás bornes.

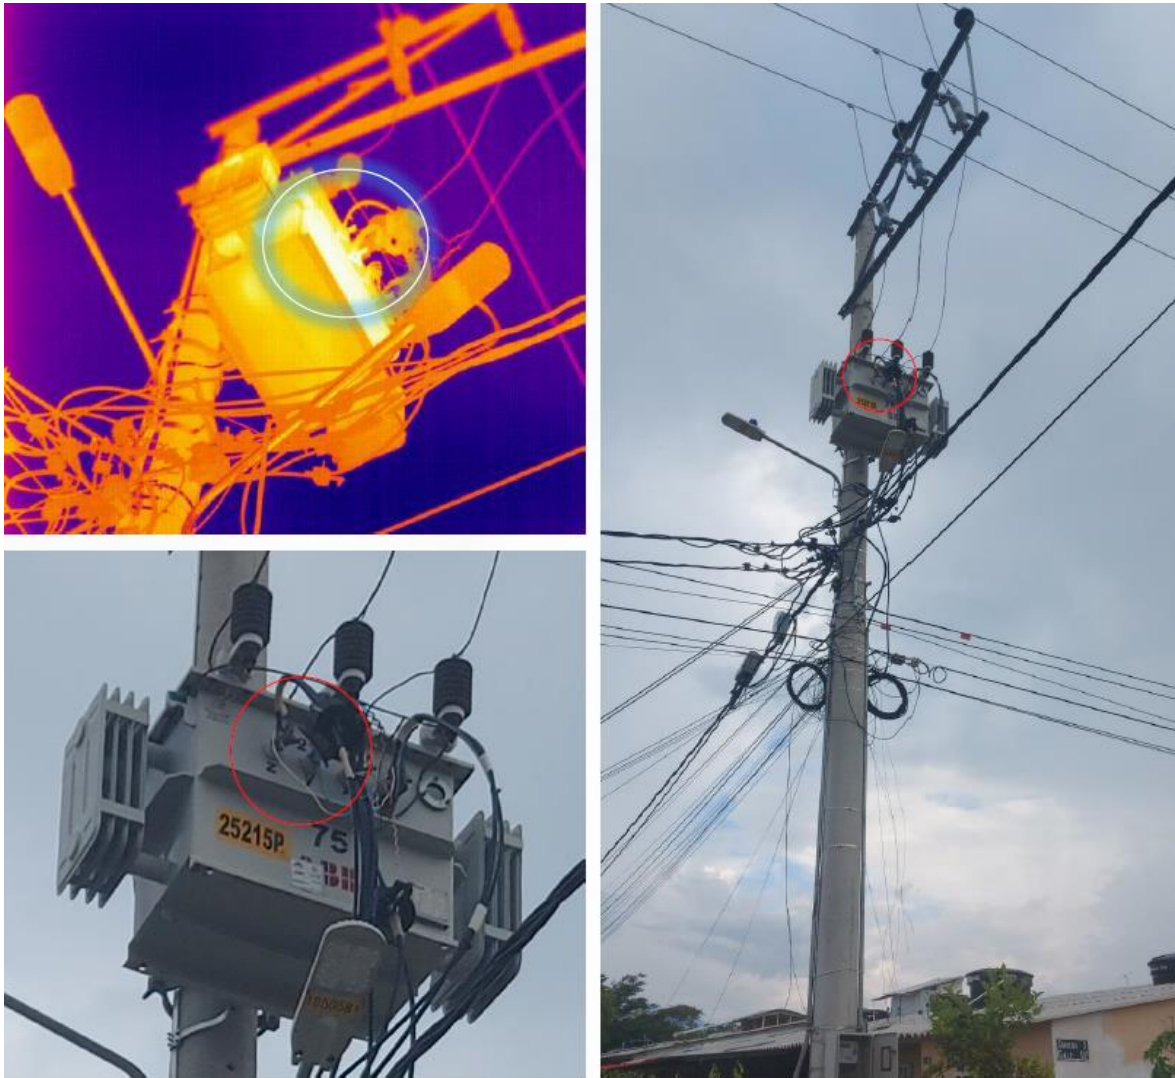
**Figura 14. Transformador 5T02716 del circuito de alimentación primario Aguachica celda 2.**

En la Figura 14. Se observa transformador con punto caliente en los bornes (Z y Y) de BT con una temperatura de 36 °C y un delta de temperatura de 5°C con relación a los demás bornes.

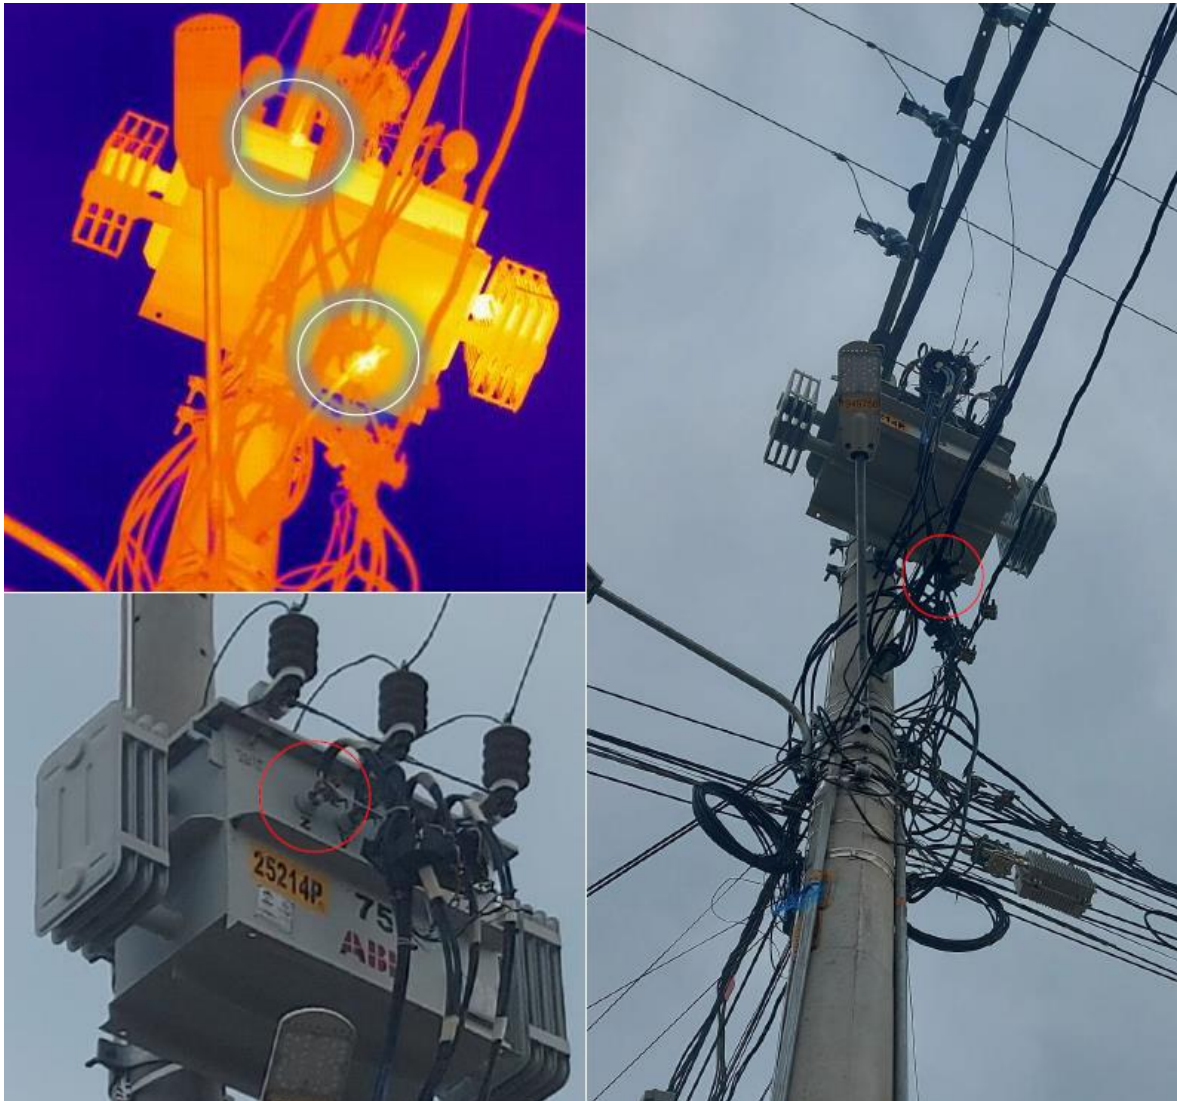
**Figura 15. Transformador 5T02717 del circuito de alimentación primario Aguachica celda 2.**

En la Figura 15. Se observa transformador con punto caliente en el borne (Z) de BT con una temperatura de 37 °C y un delta de temperatura de 6°C con relación a los demás bornes, además se observó conector de penetración con punto caliente con una temperatura de 40°C y un delta de temperatura de 10 °C en el bajante del neutro.

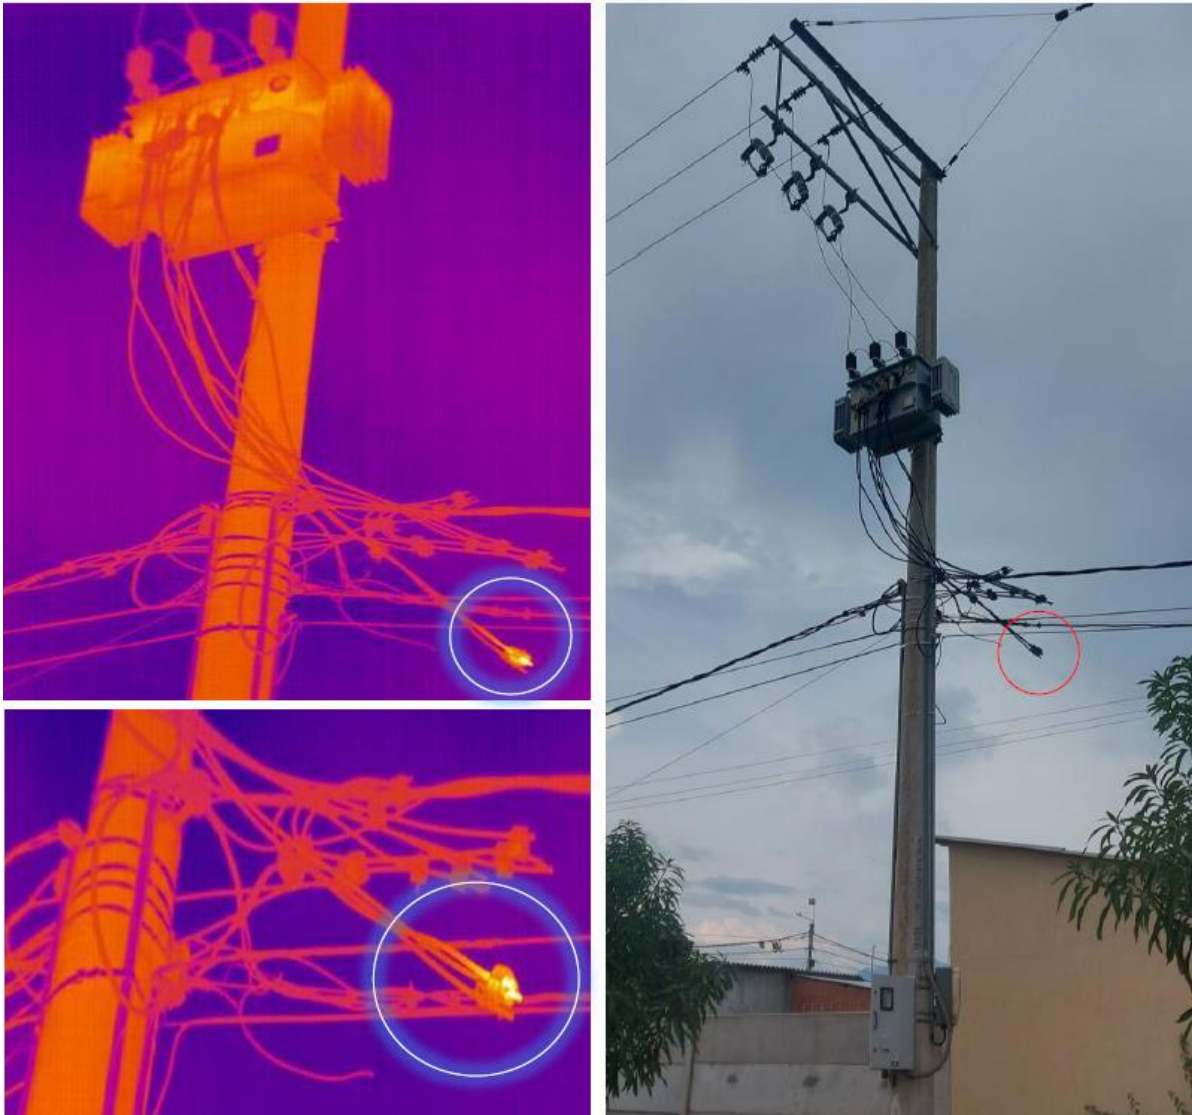
**Figura 17. Transformador 5T02721 del circuito de alimentación primario Aguachica celda 2.**

En la Figura 17. Se observa punto caliente en el conector de penetración con una temperatura de 49°C y un delta de temperatura de 20 °C en el bajante de la fase X.

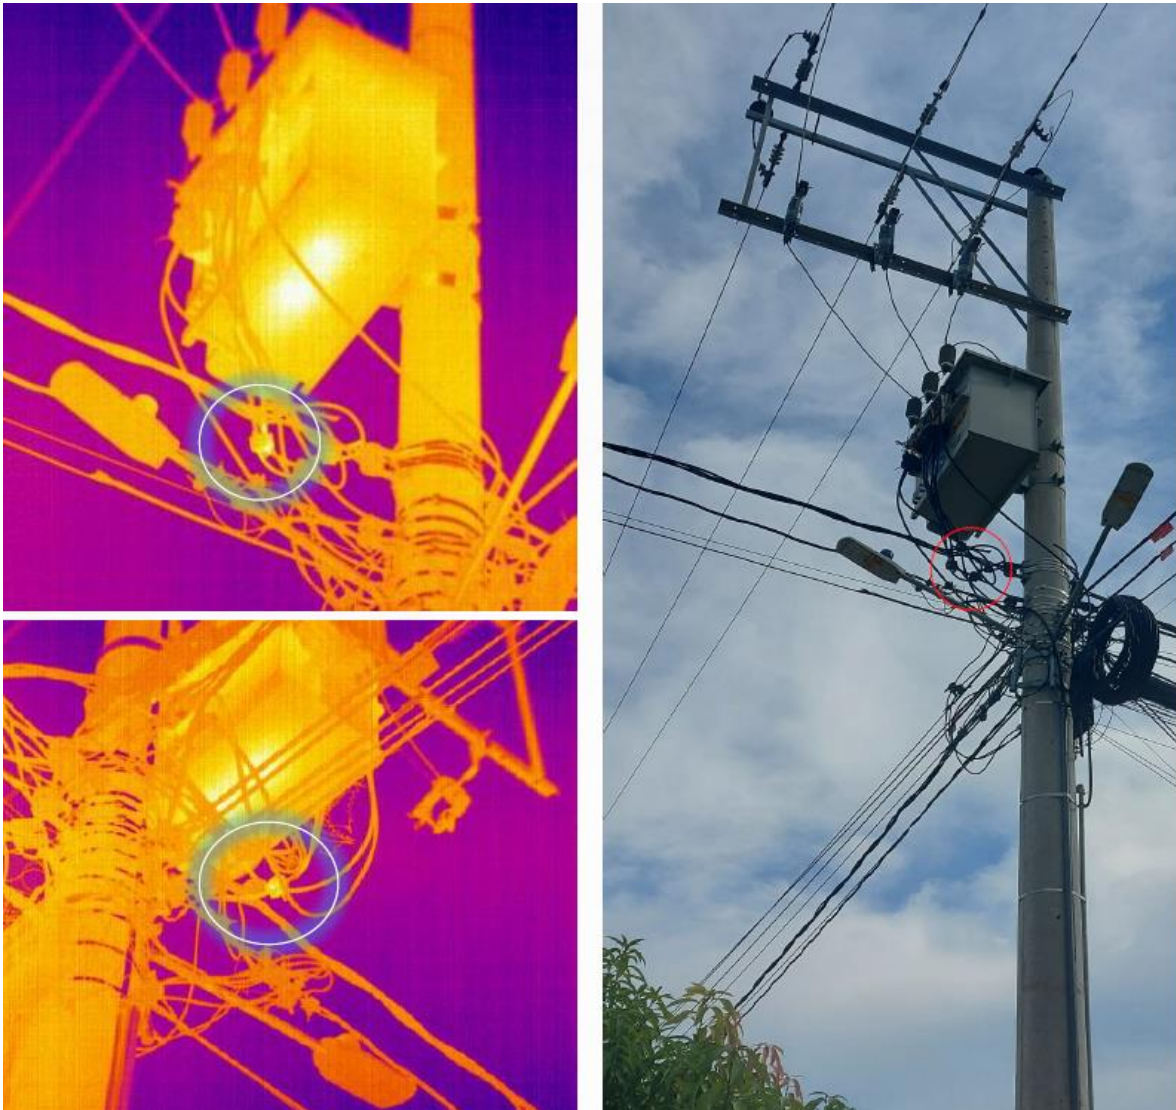
**Figura 18. Transformador 5T02725 del circuito de alimentación primario Aguachica celda 2.**

En la Figura 18. Se observa punto caliente en el conector de penetración con una temperatura de 37°C y un delta de temperatura de 6 °C en el bajante de la fase Y.

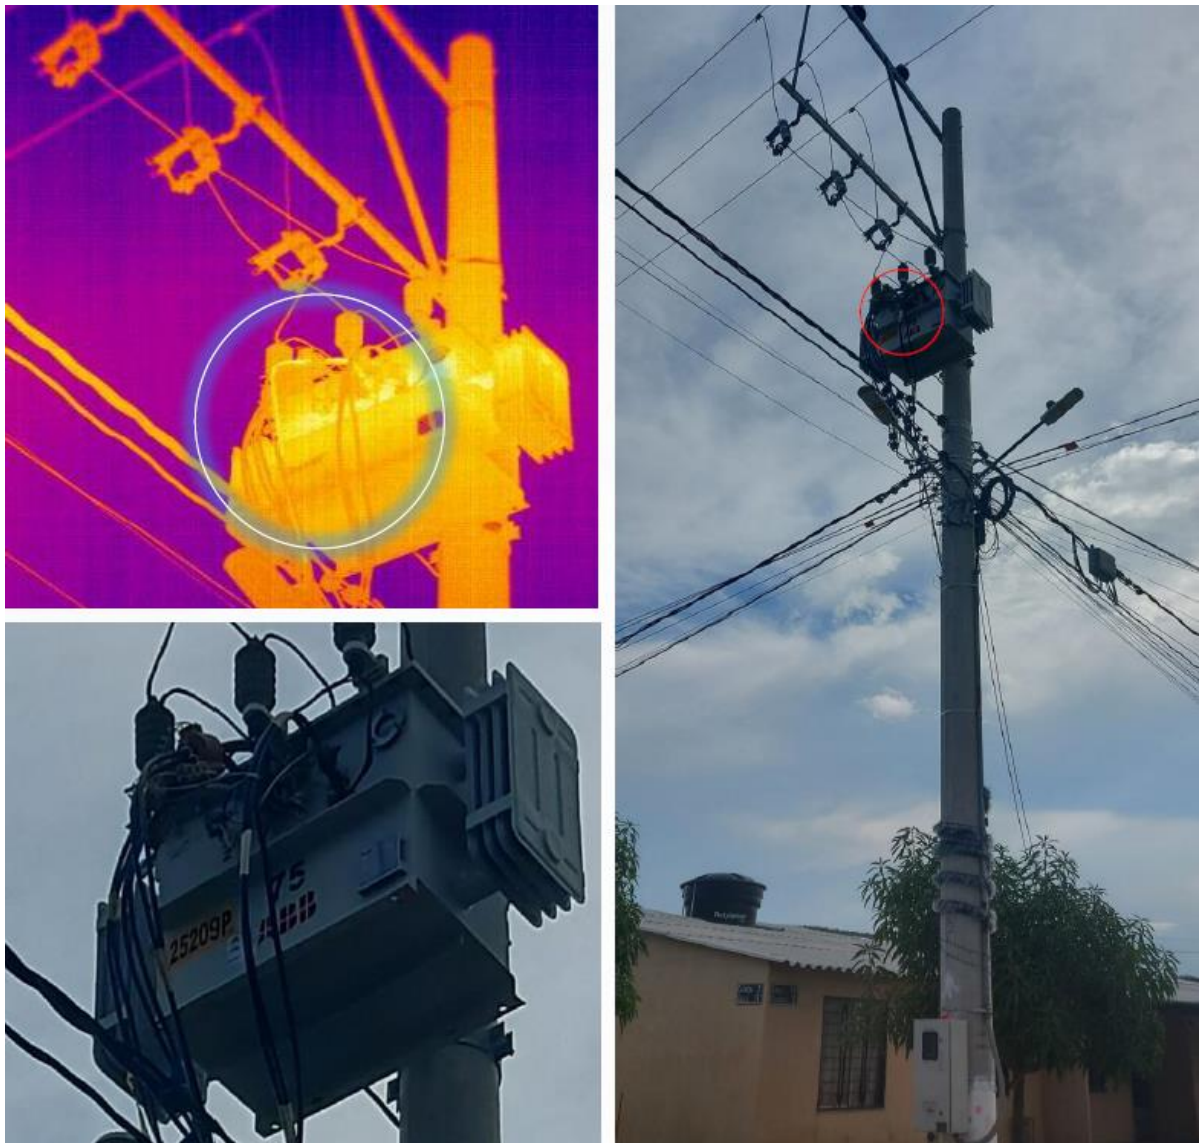
**Figura 19. Transformador 5T02726 del circuito de alimentación primario Aguachica celda 2.**

En la Figura 19. Se observa bajante del borne X con una temperatura de 35°C y un delta de temperatura de 6°C. se recomienda cambiar bajante y retirar nido.

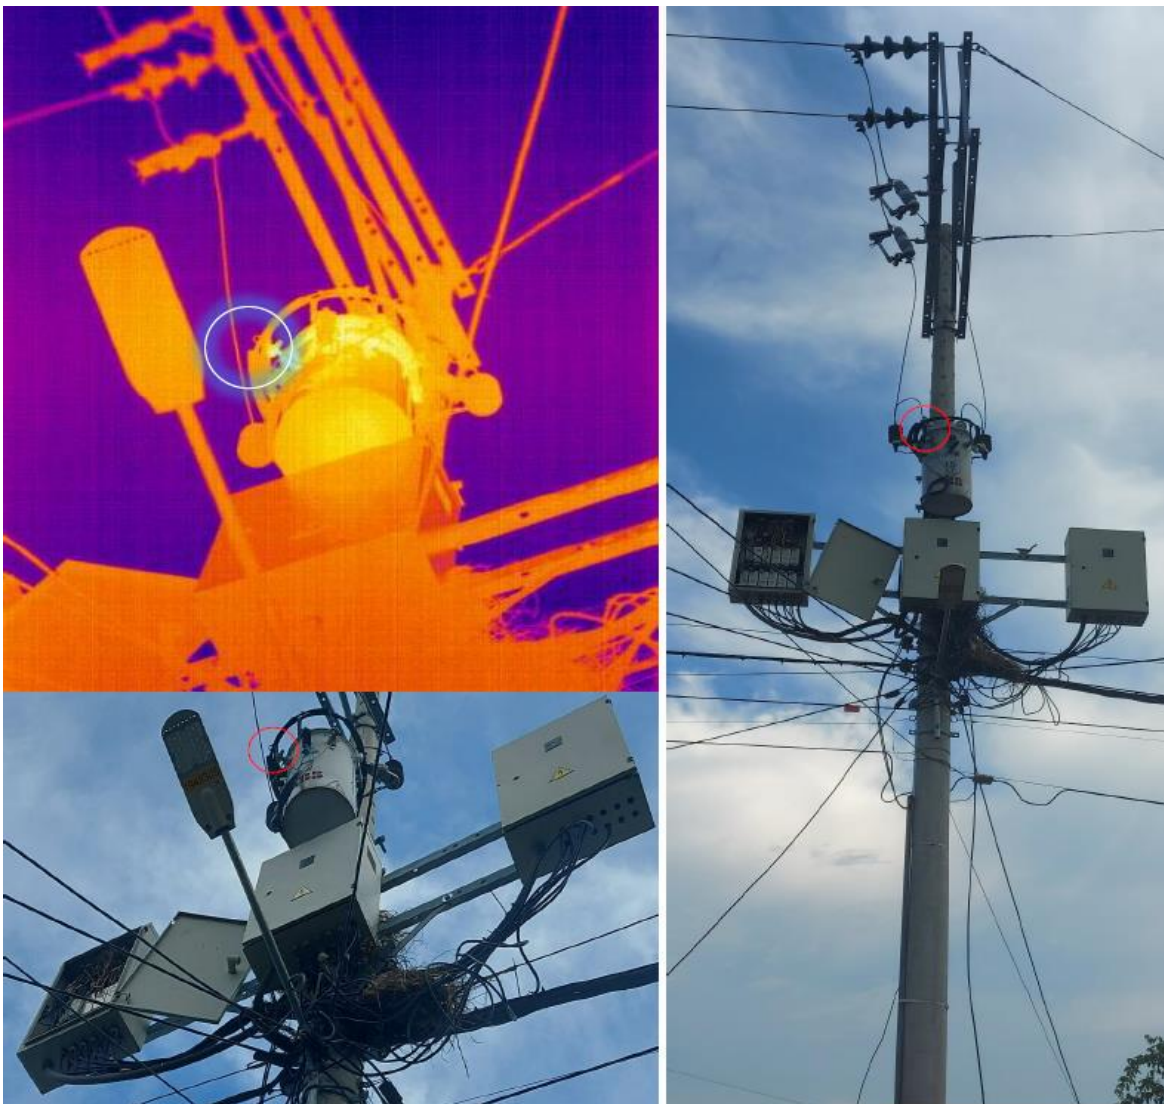
**Figura 20. Transformador 5T02481 del circuito de alimentación primario Aguachica celda 2.**

En la Figura 20. Se observa transformador con punto caliente en el borne (U) de BT con una temperatura de 40°C y un delta de temperatura de 5°C con relación a los demás bornes.

Se requiere retirar nido y ajustar tapa de la caja de medidores.

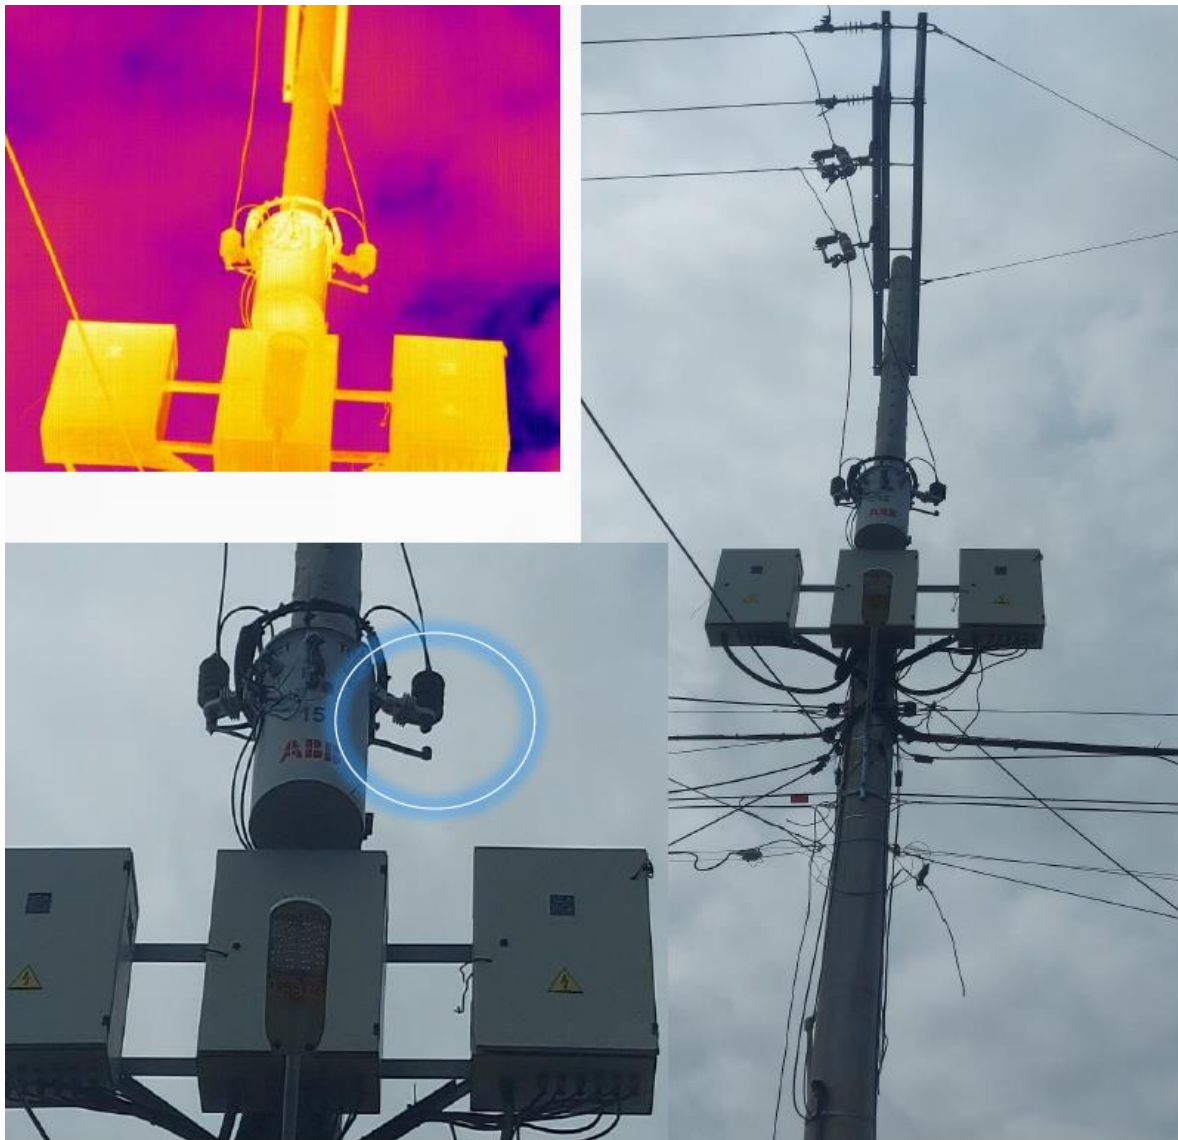
**Figura 21. Transformador 5T02432 del circuito de alimentación primario Aguachica celda 2.**

En la Figura 21. Se observa transformador en buen estado de funcionamiento, también se observa DPS Fallado (quemado), Se requiere cambio de los 2 DPS.

Se analizaron los DPS (dispositivos de protección contra sobretensiones) los cuales no están presentando su funcionalidad adecuada.

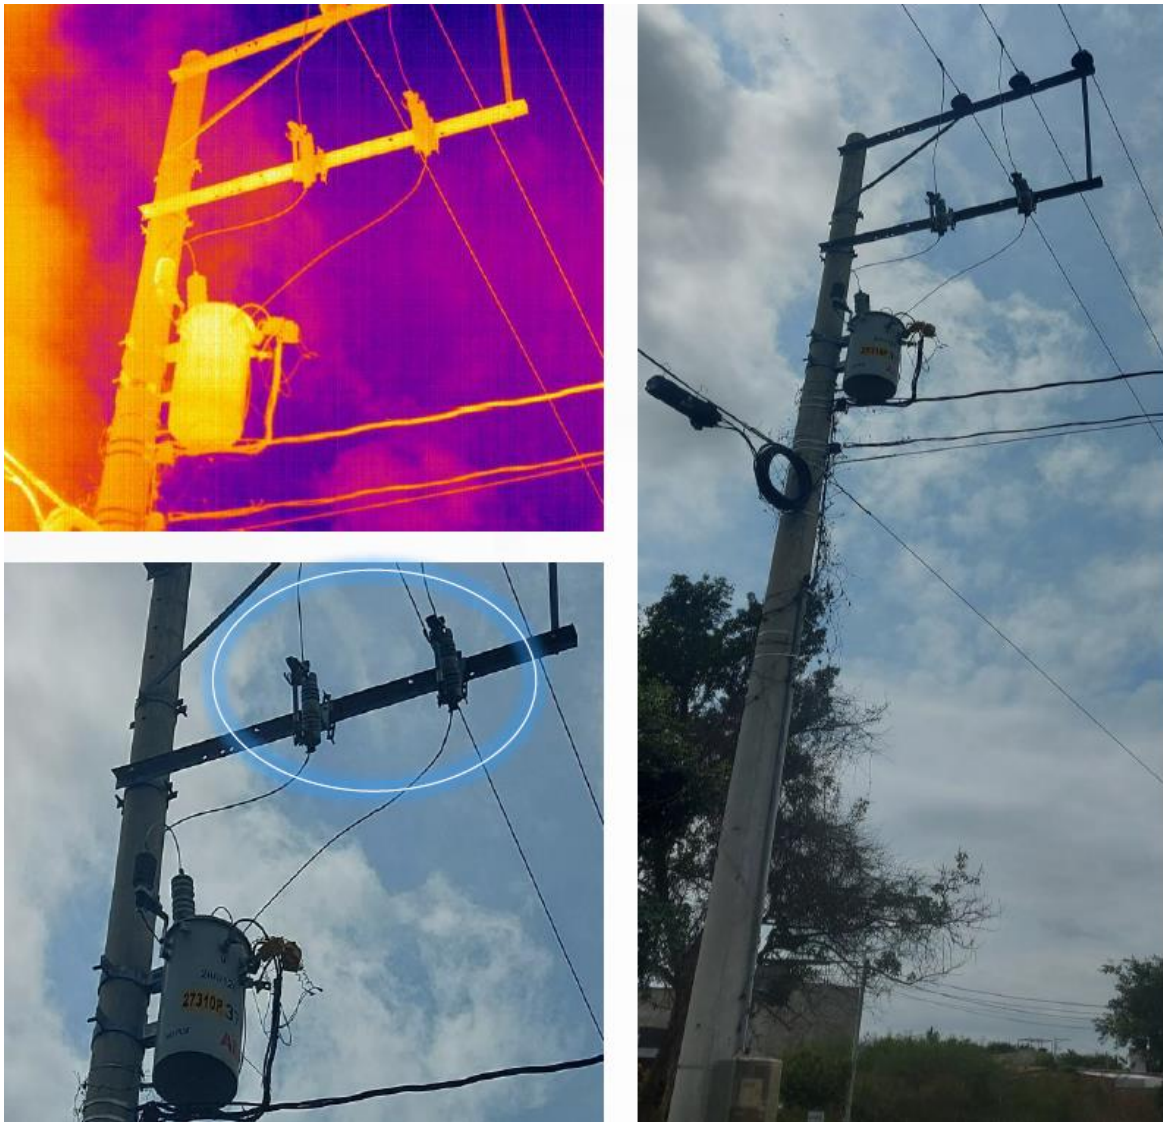
**Figura 22. Transformador 5T02835 del circuito de alimentación primario Aguachica celda 2.**

En la Figura 22. Se observa transformador en buen estado de funcionamiento, también se observa Cortacircuitos en mal estado (quemados) al realizar dicho análisis termográfico se percibe que los cortacircuitos no están presentando su funcionalidad adecuada, Se requiere se programe cambio del mismo. Ya que en el momento que se presente una descarga atmosférica o cualquier otra eventualidad estos no van a realizar su función.

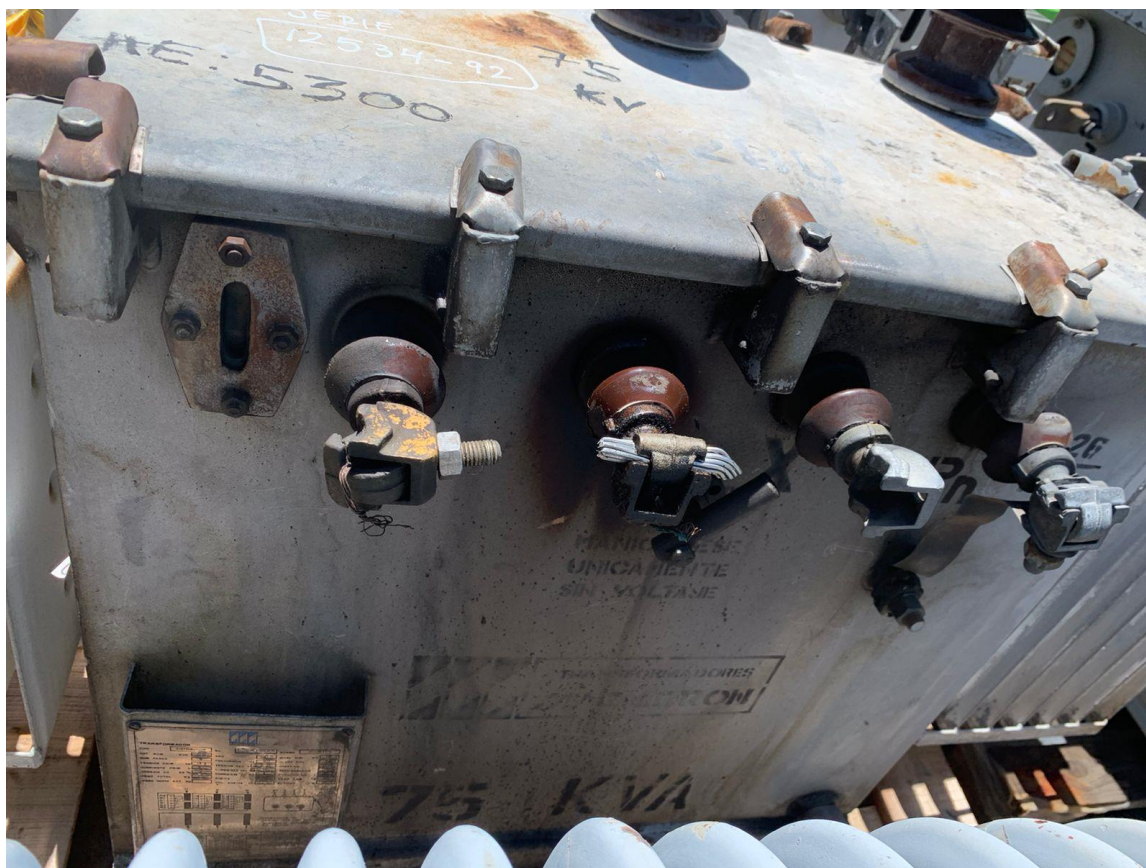
**Figura 23. Transformador del circuito de alimentación primario Aguachica celda 2. Autoría propia**

En la figura 23. Se observa un transformador de 75KVA el cual pertenecía al circuito de alimentación primario Aguachica celda 2, el cual fue retirado de dicho circuito por presencia de derrame de aceite por uno de sus bornes.

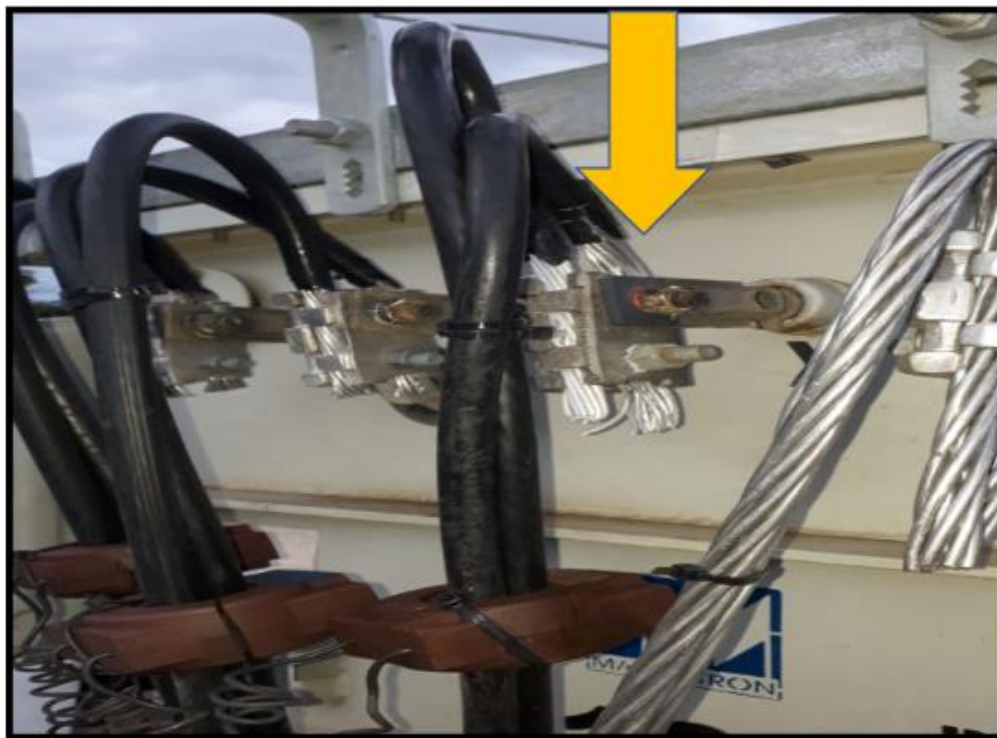
**Figura 24. Transformador del circuito de alimentación primario Aguachica celda 2. Autoría propia**

En la figura 24. Se puede observar el impacto técnico al realizar dicho análisis y observar punto caliente debido a falsos contactos porque no se encuentra bien ajustado el borne del transformador con el conductor (presentado conexiones flojas).
