**Implementación De La “Guía Metodológica De Evaluación De Daños Y Análisis De Necesidades Ambientales Posdesastre Continental – EDANA C”, En La Vereda Alto Lindo Del Municipio De Aguazul – Casanare.**

**Universidad de Pamplona  
Facultad de Ciencias Básicas  
Programa de Geología**

**Trabajo de grado, modalidad práctica empresarial  
Presentado como requisito para optar al título de Geólogo**

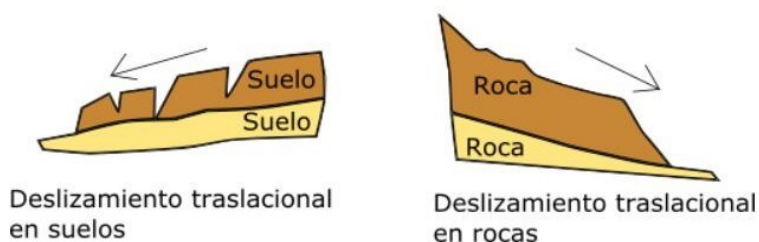
**Figura 2.** Deslizamientos y tipos de deslizamientos

- **Deslizamientos traslacionales:** pueden generarse en suelos y rocas, la rotura se da a través de una o varias superficies de falla (estratificación, contacto entre rocas, planos de debilidad) que son planas y se orientan a favor del talud (ladera). deslizamientos traslacionales en suelos y roca debido a las características de la superficie de falla, en los deslizamientos traslacionales la masa se desliza más rápido que en los deslizamientos rotacionales. (Yandry Maldonado, 2020).

Nota. Deslizamientos traslacionales en suelos y rocas. Fuente: Yandry Maldonado, 2020.

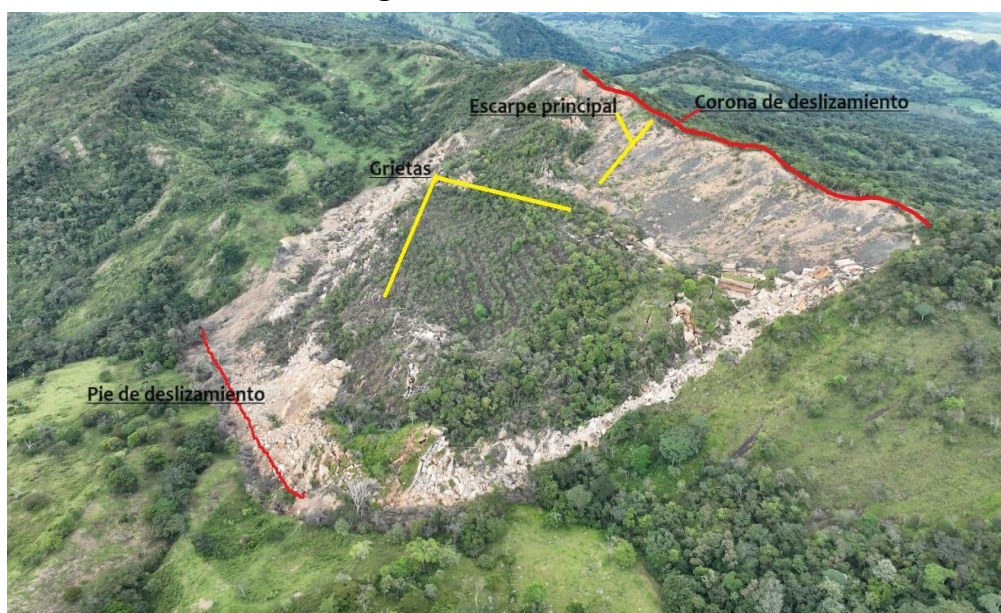
**Figura 8. Área de estudio**

A Continuación, se presenta una imagen suministrada por el equipo de gestión del riesgo del municipio de Aguazul, se define según el Servicio Geológico Colombiano (2017) que es un deslizamiento traslacional de tipo planar, ya que en éste se desplazan bloques de roca sobre un plano único con preservación o disgregación de las masas y con los planos de estratificación paralelos a las laderas.

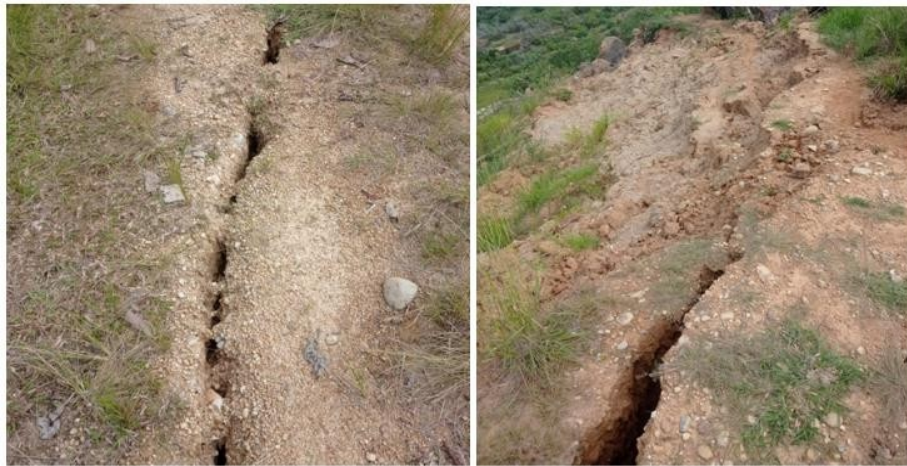
**Figura 10.** Grietas fotografiadas en campo

desplazamiento, esto teniendo en cuenta que, desde el último seguimiento, se ha perdido aproximadamente 6 metros desde el límite del talud, a su vez, se identificaron grietas de tipo transversal en la corona del deslizamiento, según el Servicio Geológico Colombiano (2017) las grietas transversales son aquellas que se encuentra de forma perpendicular a la dirección del deslizamiento, estas se pueden observar en la corona del deslizamiento.

Nota. Grietas de tipo transversal en la corona del deslizamiento. Fuente: Autor.

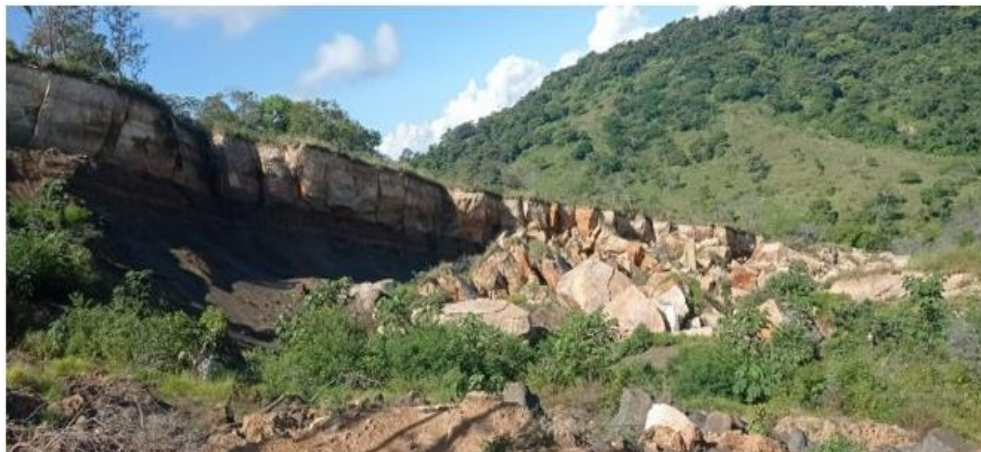
**Figura 11.** Deslizamiento en zona de estudio

Se logró observar la magnitud del evento su tipo de deslizamiento traslacional planar, la cual se encuentra la formación Diablo (Td) que esta conformado en la base por arcillolitas rojizas y lodolitas color gris oscuro, en el techo se encuentra grandes niveles de arenisca cuarzosa de grano medio a grueso de color amarillento a blanco, su estratificación es planoparalela.

Nota. Fotografía en campo donde se evidencia la magnitud del deslizamiento y la inclinación de los estratos a favor de la pendiente. Fuente: Autor

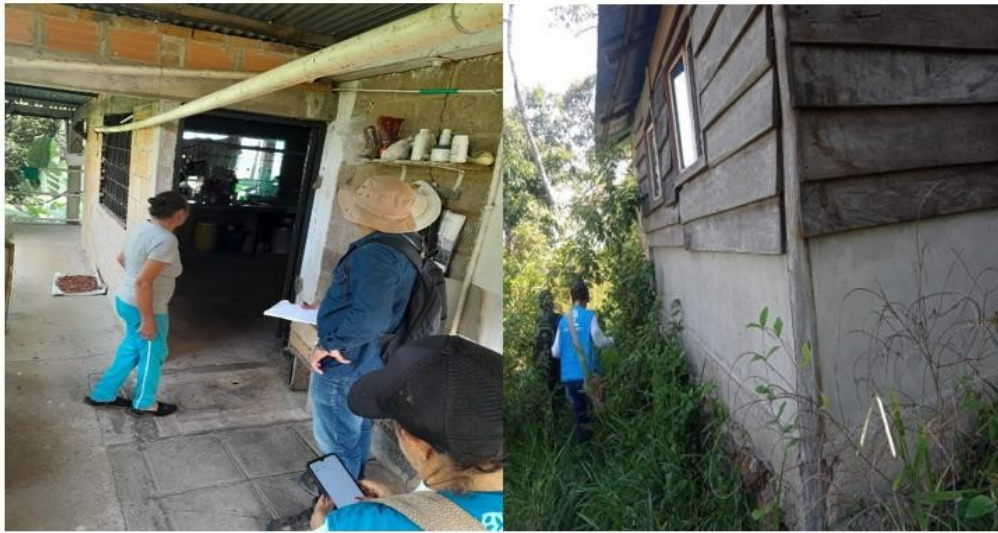
**Figura 12.** Visita a las viviendas afectadas

En la visita se logró recolectar información con la comunidad sobre los eventos ocurridos, las afectaciones a las viviendas y todo el daño que la comunidad ha sufrido a raíz de este evento, de las 4 viviendas en riesgo inminente una ya logró desalojar las demás aún se encuentran viviendo en la zona, a continuación, se presentan imágenes de las visitas a las viviendas, a la derecha una vivienda afectada y a la izquierda una vivienda desalojada.
